# Asbestinventarisat attest

Frans de l'Arbre laan 39, 2170 Antwerpen  
Gemeenschappelijke delen

Attestnummer : 20251120-000322.000

Uitgegeven op : 20.11.2025

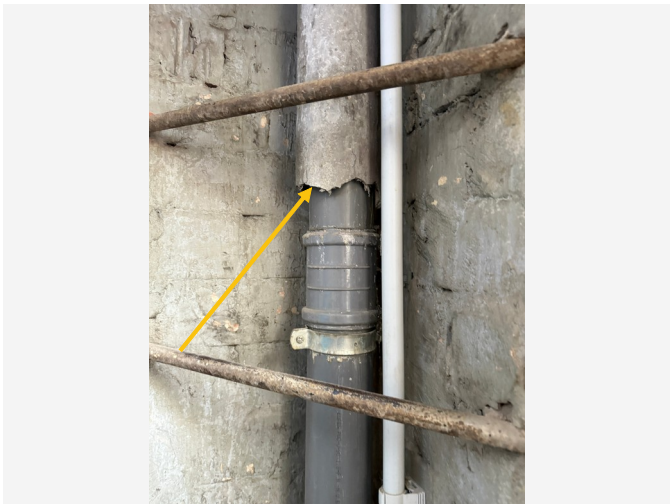
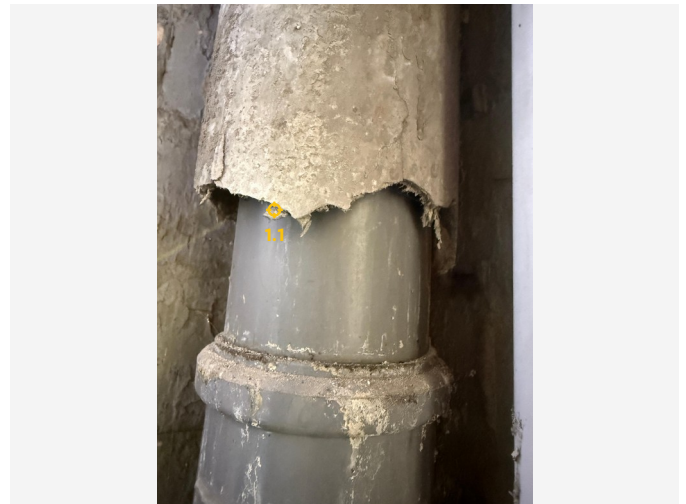
Het asbestmateriaal valt onder de mijlpaal van 2040.

**Dringend verwijderen**

| Eindbeoordeling materiaalrisico | Hoog materiaalrisico en/of hoge kans op vezelvrijgave |

| Gebondenheid | Categorie 1: hechtgebonden in oorsprong |
| Asbestsoort (vezeltype) | Crocidoliet aanwezig |
| Asbestconcentratie | Laag (< 50%) |
| Afschermingsgraad van het gehele materiaal | Geheel of deels vrij aan de buitenlucht |
| Toestand van het materiaal | Zwaar beschadigd, zwaar verweerd |

| # | Type | Referentie | Resultaat |
|---|---|---|---|
| 1.1 | Puntmonster | 2503015-007 | Crocidoliet, Chrysotiel |

| Beschrijving | Asbestcement afvoer |
| Opmerking | Afmetingen bij benadering. Betreft de afvoerbuir inde technischkoker in de traphal. Is deels vernieuwd tussen 1ste en 4de verdieping. |

- Zorg voor een veilig beheer. Vermijd het beschadigen van het asbestmateriaal. Controleer de toestand jaarlijks op wijzigingen.

- Eenvoudige handelingen: mag via doe-het-zelf of door werknemer(s) met opleidingsattest eenvoudige handelingen

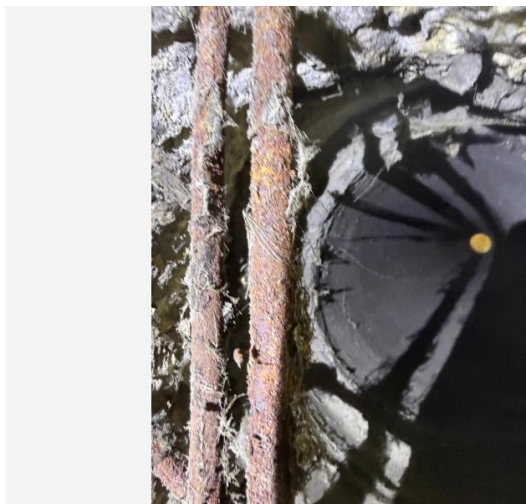
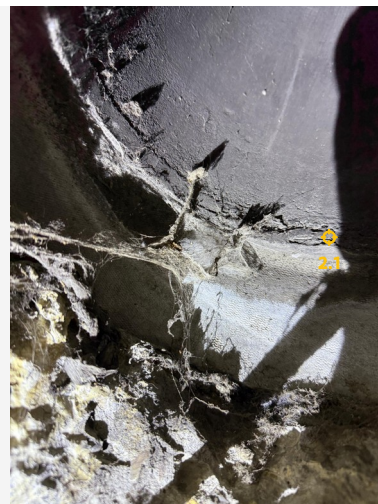
Het asbestmateriaal valt onder de mijlpaal van 2034.

**Dringend verwijderen**

| Eindbeoordeling materiaalrisico | Hoog materiaalrisico en/of hoge kans op vezelvrijgave |

| Gebondenheid | Categorie 1: hechtgebonden in oorsprong |
| Asbestsoort (vezeltype) | Crocidoliet aanwezig |
| Afschermingsgraad van het gehele materiaal | Geheel of deels (ook) vrij aan binnenluchtstromen |
| Toestand van het materiaal | Matig beschadigd, matig verweerd |

| # | Type | Referentie | Resultaat |
|---|---|---|---|
| 2.1 | Puntmonster | 2503015-003 | Crocidoliet, Chrysotiel |

| Beschrijving | rookgaskanaal uit asbestcement |
| Opmerking | <p>Afmetingen bij benadering.</p> <p>Betreft een oude rookgaskanaal die niet meer in gebruik is maar wel lucht circuleert van de kelder naar buiten. Schouw loopt door tot op de koer op de GV</p> |

- Zorg voor een veilig beheer. Vermijd het beschadigen van het asbestmateriaal. Controleer de toestand jaarlijks op wijzigingen.

- Eenvoudige handelingen: mag via doe-het-zelf of door werknemer(s) met opleidingsattest eenvoudige handelingen  
"Hechtgebonden asbest: Als dit materiaal kan verwijderd worden zonder de toestand te wijzigen (breken, beschadigen, ...) kan de techniek van eenvoudige handelingen worden toegepast.

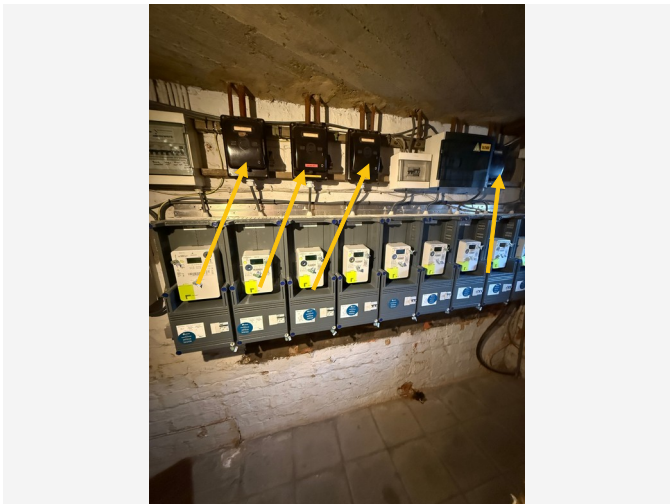
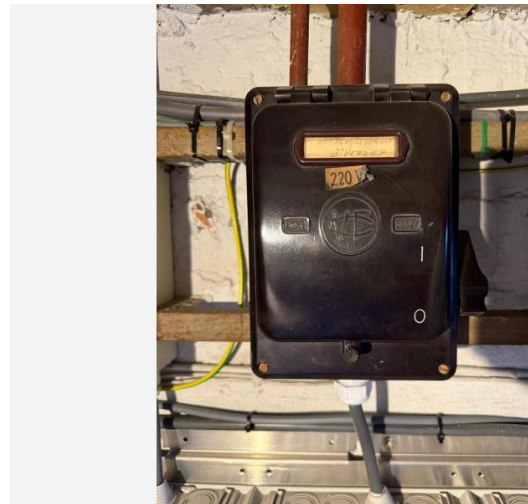
Het asbestmateriaal valt onder de mijlpaal van 2040.

Zorgvuldig beheren

| Eindbeoordeling materiaalarisico | Laag materiaalarisico en/of verlaagde kans op vezelvrijgave |
| Opmerking | een omkasting kan er voor zorgen dat de blootstellingsgraad wijzigt in het voordeel van de eigenaar. |

| Toestand van het materiaal | Onbeschadigd, niet verweerd |

| Beschrijving | Bakeliet schakelkast en/of toebehoren |

- Zorg voor een veilig beheer. Vermijd het beschadigen van het asbestmateriaal. Controleer de toestand jaarlijks op wijzigingen.
- Voer bijkomende staalname(s) uit.

- Eenvoudige handelingen: mag via doe-het-zelf of door werknemer(s) met opleidingsattest eenvoudige handelingen  
Bij het verwijderen van oude bakeliet, is het belangrijk om strikt veiligheidsmaatregelen te volgen. Bakeliet zelf kan asbest bevatten. Hier zijn enkele stappen en voorzorgsmaatregelen die je moet nemen, in overeenstemming met de Codex over het welzijn op het werk :

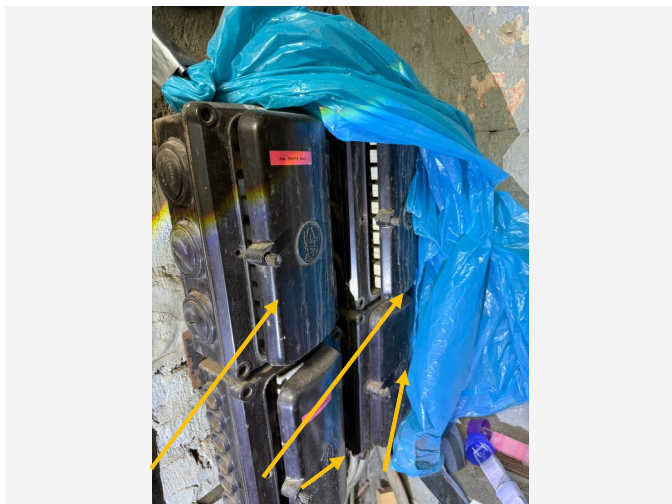
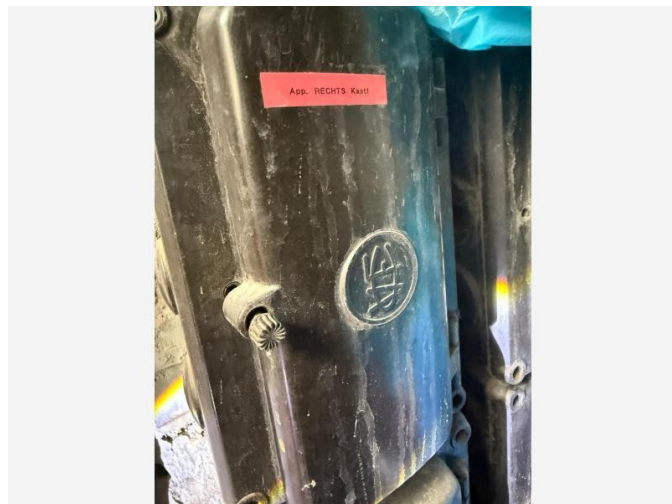
Het asbestmateriaal valt onder de mijlpaal van 2040.

Zorgvuldig beheren

| Eindbeoordeling materiaalsrisico | Laag materiaalsrisico en/of verlaagde kans op vezelvrijgave |

| Opmerking | <p>Deze oppervlakte is niet gemeten maar eerder symbolisch.</p> <p>Betreft de zekeringskasten in de technische koker in de traphal.</p> |

- Zorg voor een veilig beheer. Vermijd het beschadigen van het asbestmateriaal. Controleer de toestand jaarlijks op wijzigingen.

- Eenvoudige handelingen: mag via doe-het-zelf of door werknemer(s) met opleidingsattest eenvoudige handelingen  
"Hechtgebonden asbest: Als dit materiaal kan verwijderd worden zonder de toestand te wijzigen (breken, beschadigen, ...) kan de techniek van eenvoudige handelingen worden toegepast.

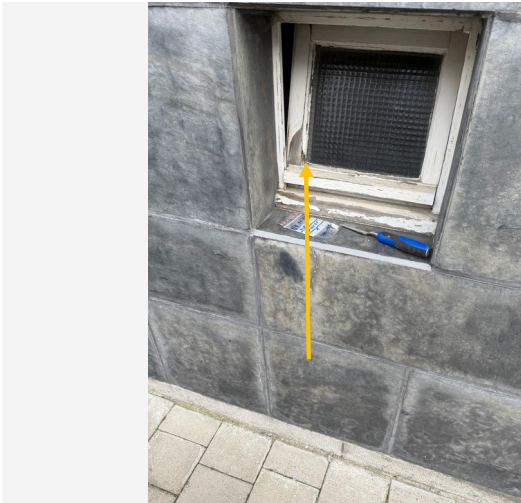
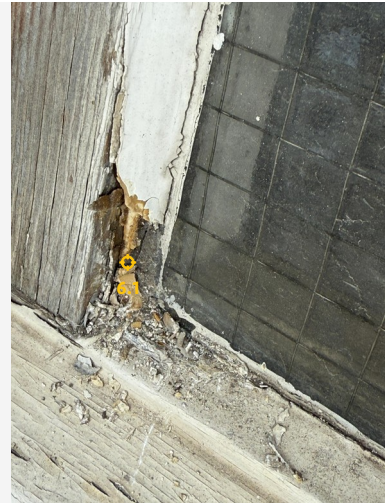
## Fiche 6: Kit/mastiek ramen

Geen asbest

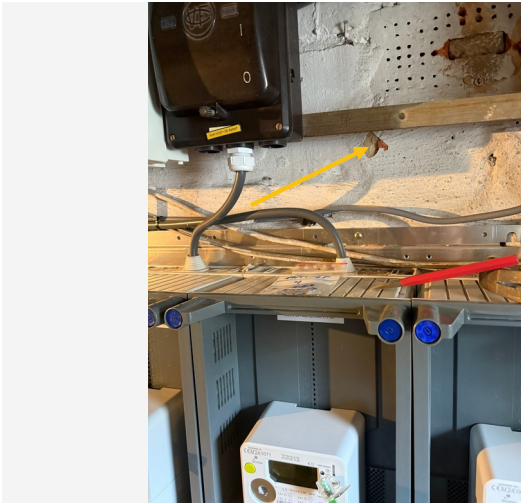
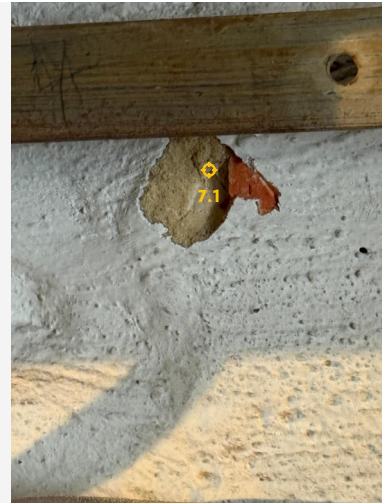
## Fiche 7: Kelder (bezetting cement)

Geen asbest

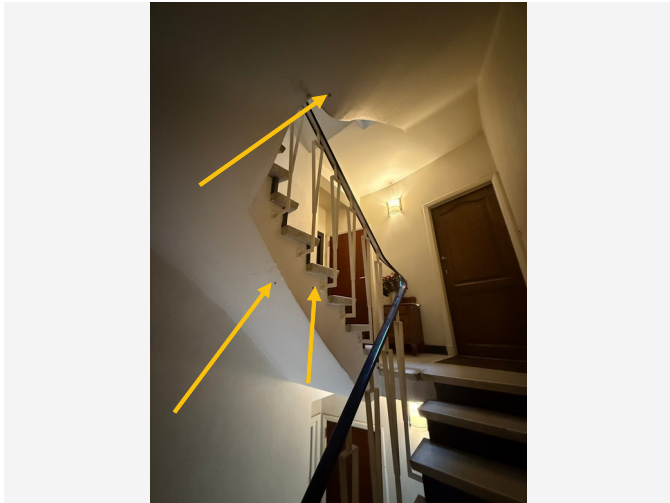
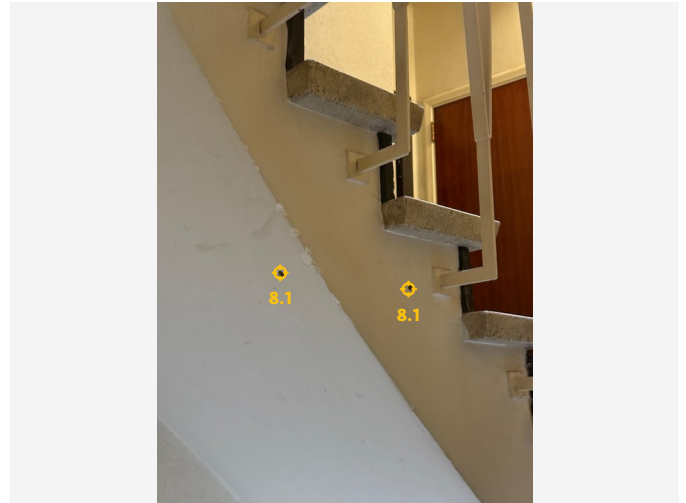
## Fiche 8: Bezetting traphal

Geen asbest

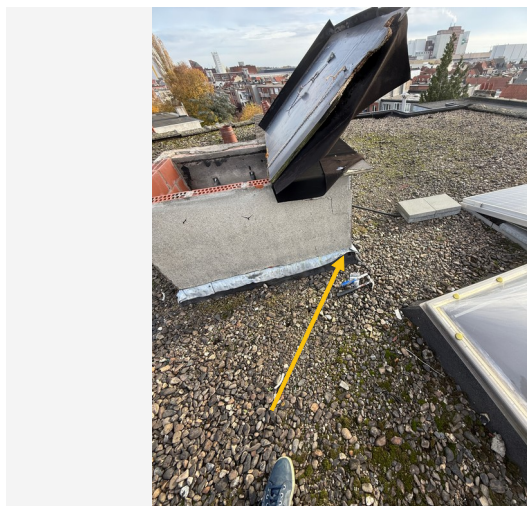
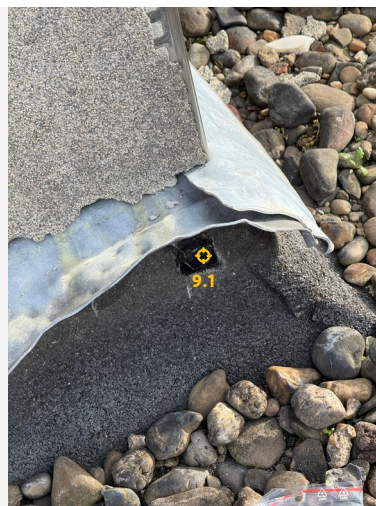
## Fiche 9: -Plat dak

Geen asbest

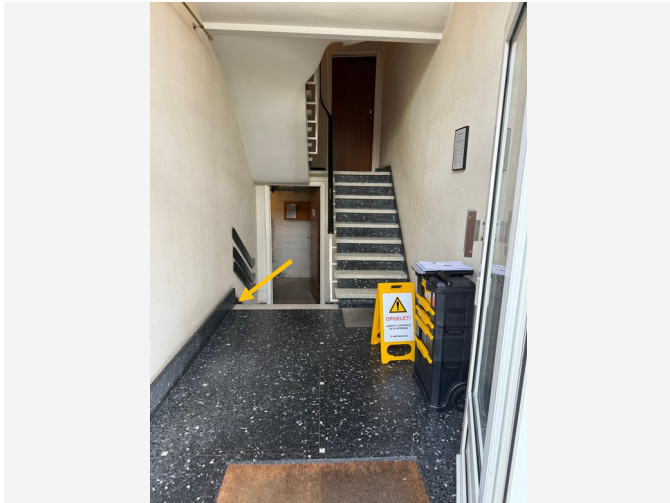
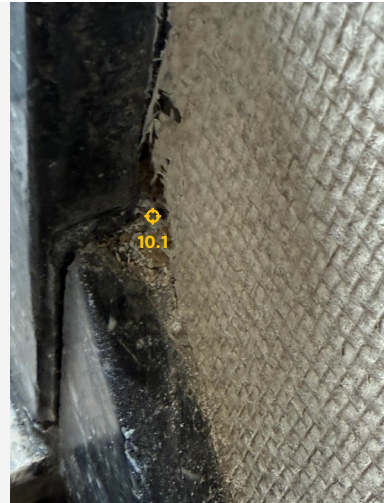
## Fiche 10: Tegellijm

Geen asbest
