# Asbestinventarisatattest

Henri Jasparlaan 176/0603, 8434 Middelkerke

Attestnummer : 20260609-000093.000

Uitgegeven op : 09.06.2026

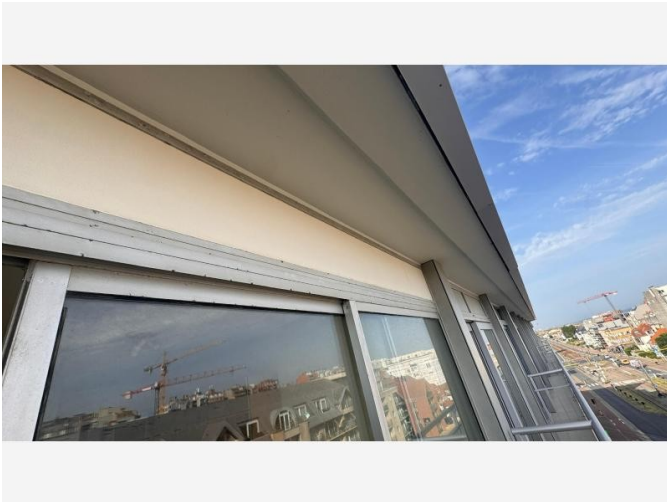
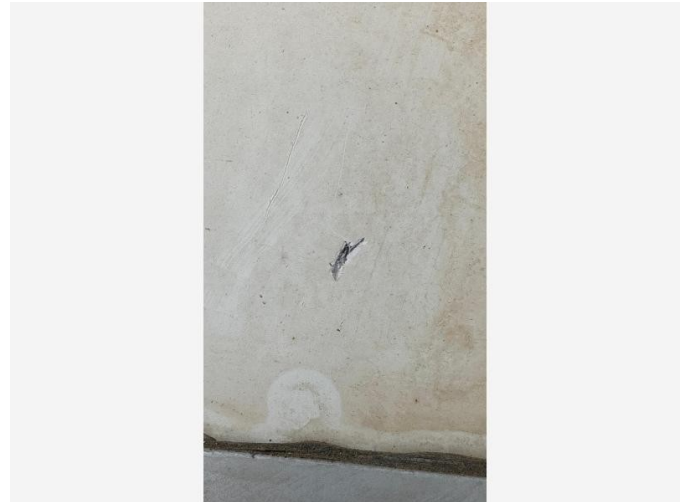
Overzichtsfoto

Detailfoto

Het asbestmateriaal valt onder de mijlpaal van 2040.

| Eindbeoordeling materiaalrisico | Zeer laag materiaalrisico en/of zeer lage kans op vezelvrijgave |

| Asbestsoort (vezeltype) | Crocidoliet aanwezig |
| Asbestconcentratie | Laag (< 50%) |
| Toestand van het materiaal | Onbeschadigd, niet verweerd |

| Beschrijving | Glasal paneel |
| Asbestmateriaal | Plaat, paneel, tablet - Geëmailleerd, type Glasal |
| Opmerking | Boven het venster kunnen we een harde, verdachte plaat vaststellen. |

- Zorg voor een veilig beheer. Vermijd het beschadigen van het asbestmateriaal. Controleer de toestand jaarlijks op wijzigingen.
- Voer bijkomende staalname(s) uit.

- Eenvoudige handelingen: mag via doe-het-zelf of door werknemer(s) met opleidingsattest eenvoudige handelingen  
Deze toepassing kan door een aannemer die over een opleidingsattest eenvoudige handelingen beschikt of door een particulier (doe-het-zelf), verwijderd worden indien er geen verhoogd risico op vrijgave van asbestvezels (max. concentratie 0,01 vezels/cm<sup>3</sup> - CODEX Art. VI.3-54) ontstaat en de toepassing voorafgaand wordt gefixeerd/bevochtigd; de individuele elementen zonder machinale werktuigen en zonder breken of gooien een voor een losgemaakt worden; en ten slotte in gesloten verpakking weggevoerd worden naar een erkend afvalpunt (recyclagepark).

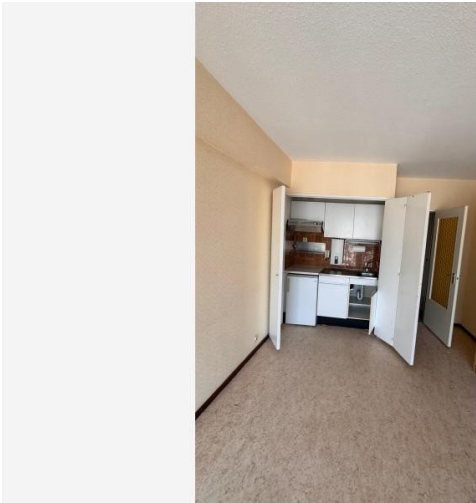
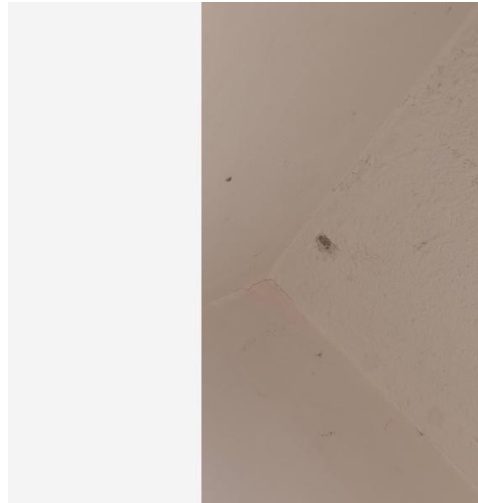
## Fiche 3: Pleisterwerk plafonds

Geen asbest

| # | Type | Referentie | Resultaat |
|---|---|---|---|
| 3.1 | Mengmonster | 002 | Geen asbest |
