Asbestinventarisatetest

Ernest Solvaystraat 49, 3010 Leuven

Attestnummer : 20230626-000148.000

Uitgegeven op : 26.06.2023

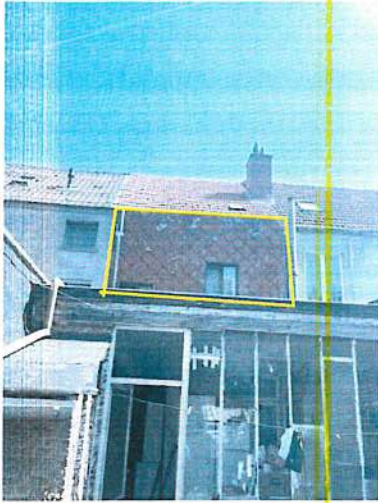
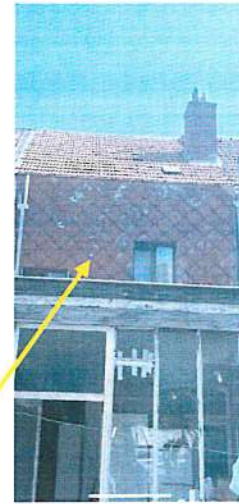
Eindbeoordeling materiaalrisico	Verhoogd materiaalrisico en/of verhoogde kans op vezelvrijgave
---------------------------------	--

Gebondenheid	Categorie 1: hechtgebonden in oorsprong
Asbestsoort (vezeltype)	Crocidoliet aanwezig
Asbestconcentratie	Laag (< 50%)
Afschermingsgraad van het gehele materiaal	Geheel of deels vrij aan de buitenlucht
Toestand van het materiaal	Matig beschadigd, matig verweerd

Beschrijving	Rode Leien buiten gevel
Omgeving	Buiten
Primaire drager	Wand buitenschil
Asbestmateriaal	Dak- en gevelbekleding - Lei, shingle
Bindmiddel van asbestmateriaal	Cement
Gebondenheid op basis van bindmiddel	Hecht
Hoeveelheid (oppervlakte - aantal)	• 35,00 m ² - 1 stuk
Totale oppervlakte	35,00 m ²
Eenvoudig bereikbaar	Ja

- Verwijder dit asbestmateriaal zo snel mogelijk. Volg de toestand goed op.
- Hemelwater dat afspoelt van asbestcement daken of gevels kan asbestdeeltjes bevatten. Gebruik het enkel voor gesloten circuits (bv. spoelen toiletten). Reinig na het vervangen van het dak of de gevel de dakgoten en regenwaterput of -ton om asbesthoudend sediment of slib te verwijderen

- Eenvoudige handelingen: mag via doe-het-zelf of door werknemer(s) met opleidingsattest eenvoudige handelingen
Betreft een hechtgebonden buiten asbesttoepassing die in zijn geheel verwijderd kan worden.

Zorg voor voldoende beschermingsmiddelen, dat er niemand in de buurt is, en dat het materiaal zeker niet breekt tijdens de verwijdering.

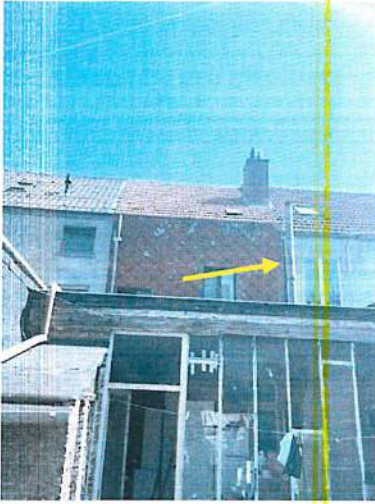
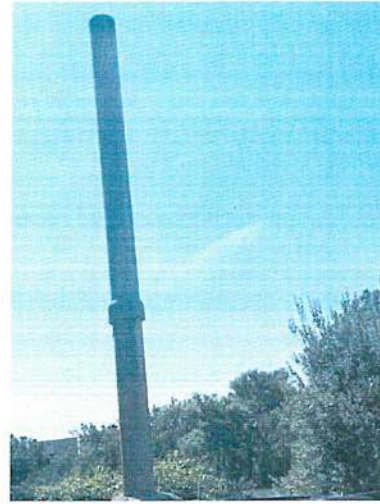
Eindbeoordeling materiaalrisico	Verhoogd materiaalrisico en/of verhoogde kans op vezelvrijgave
---------------------------------	--

Gebondenheid	Categorie 1: hechtgebonden in oorsprong
Asbestsoort (vezeltype)	Crocidoliet aanwezig
Asbestconcentratie	Laag (< 50%)
Afschermingsgraad van het gehele materiaal	Geheel of deels vrij aan de buitenlucht
Toestand van het materiaal	Matig beschadigd, matig verweerd

Beschrijving	Rookgaskanaal
Omgeving	Grenst aan binnen- en buitenlucht
Primaire drager	Plat dak
Asbestmateriaal	Rookgaskanaal
Bindmiddel van asbestmateriaal	Cement
Gebondenheid op basis van bindmiddel	Hecht
Hoeveelheid (lengte - omtrek - dikte - aantal)	<ul style="list-style-type: none">• 2,50 m - 20,00 cm - 10,00 cm - 1 stuk
Totaal volume	0,05 m ³
Eenvoudig bereikbaar	Ja
Bevestigingswijze	<ul style="list-style-type: none">• Verlijmd, ingegoten, versmeerd
Identificatiemethode	Vaststelling zonder monsternamen

- Verwijder dit asbestmateriaal zo snel mogelijk. Volg de toestand goed op.

- Eenvoudige handelingen: enkel door erkend asbestverwijderaar
Erkend asbestverwijderaar aan te raden, dit rookgaskanaal breekt heel makkelijk bij het verwijderen van de onderkant.

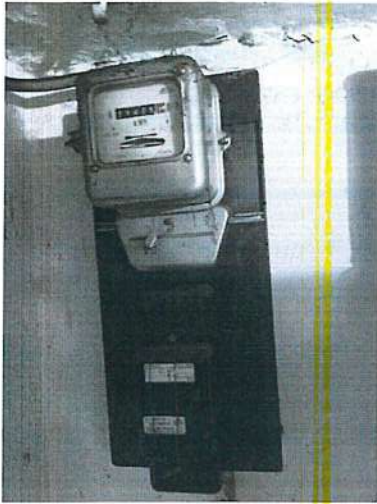
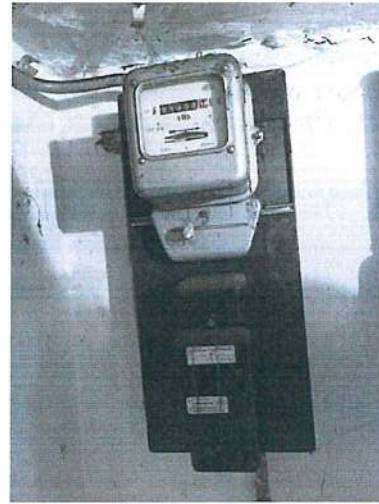
Eindbeoordeling materiaalrisico	Laag materiaalrisico en/of verlaagde kans op vezelvrijgave
---------------------------------	--

Gebondenheid	Categorie 1: hechtgebonden in oorsprong
Asbestsoort (vezeltype)	Crocidoliet aanwezig
Asbestconcentratie	Laag (< 50%)
Afschermingsgraad van het gehele materiaal	Geheel of deels (ook) vrij aan de binnenlucht
Toestand van het materiaal	Onbeschadigd, niet verweerd

Beschrijving	Bakeliet toepassing
Omgeving	Binnen
Primaire drager	Binnenwand
Asbestmateriaal	Plaat, paneel, tablet - Type Bakeliet
Bindmiddel van asbestmateriaal	Kunststof of -hars
Gebondenheid op basis van bindmiddel	Hecht
Hoeveelheid (oppervlakte - dikte - aantal)	<ul style="list-style-type: none">• 0,25 m² - 5,00 cm - 1 stuk• 1,00 m² - 10,00 cm - 1 stuk
Totaal volume	0,113 m ³
Eenvoudig bereikbaar	Ja
Bevestigingswijze	<ul style="list-style-type: none">• Geschroefd• Genageld, geniet

- Zorg voor een veilig beheer. Vermijd het beschadigen van het asbestmateriaal. Controleer de toestand jaarlijks op wijzigingen.

- Eenvoudige handelingen: mag via doe-het-zelf of door werknemer(s) met opleidingsattest eenvoudige handelingen
Zonder breken verwijderen, zorg voor voldoende beschermmiddelen en zorg dat er niemand in de nabije omgeving is tijdens de verwijdering.

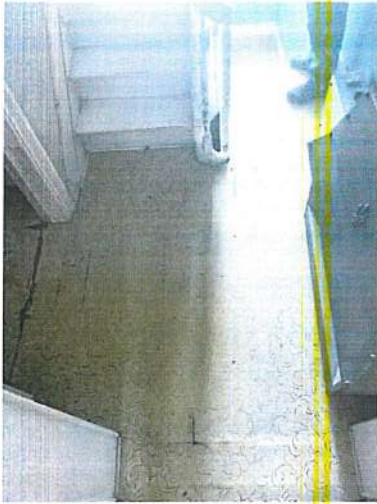
Vrije foto

Buigzaam zeil met een dikke, bruine, harige onderzijde (niet verdacht)

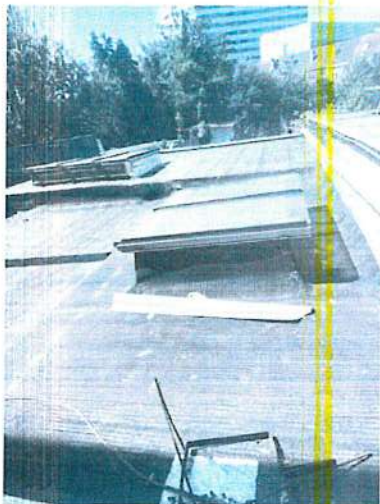
Vrije foto

Glasvezel: polyester roofing bevat geen asbest. Deskundige kan geen uitspraak doen over onderliggende lagen roofing.

Geen staalnamen door groot risico lekschade.

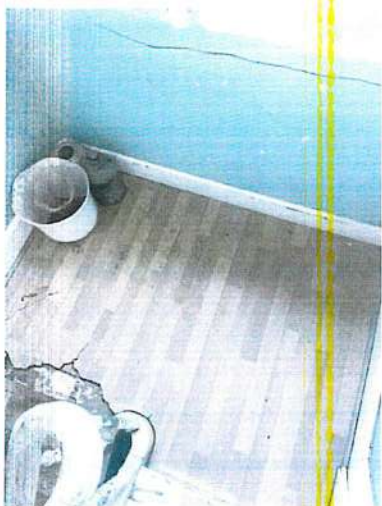
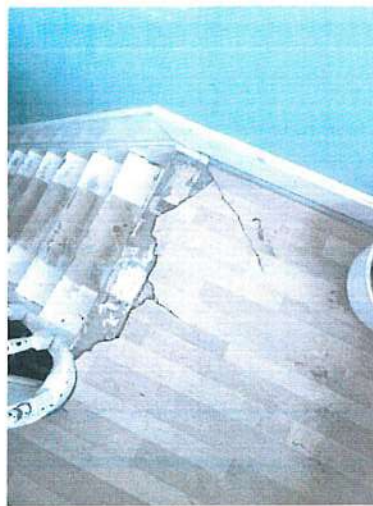
Fiche 6: Vinylvloerzeil Trap

Geen asbest

#	Type	Referentie	Resultaat
6.1	Puntmonster	MM-01	Geen asbest

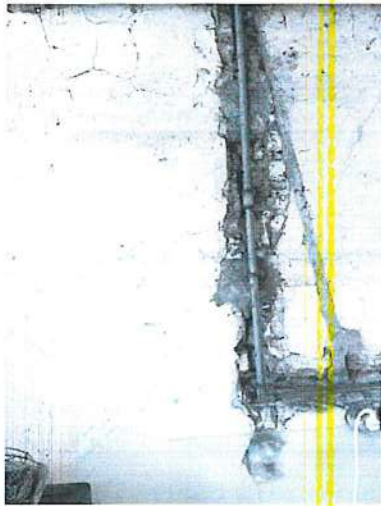
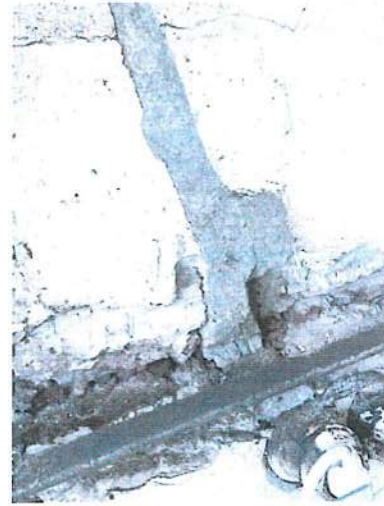
Geen asbest

#	Type	Referentie	Resultaat
7.1	Puntmonster	MM-03	Geen asbest

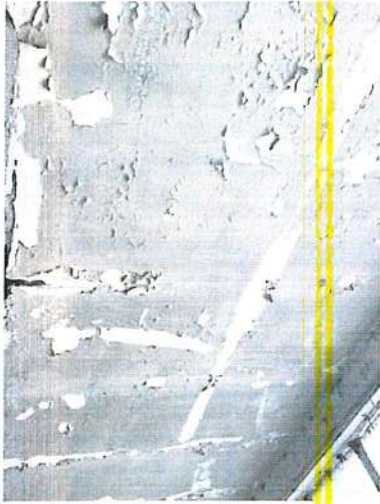
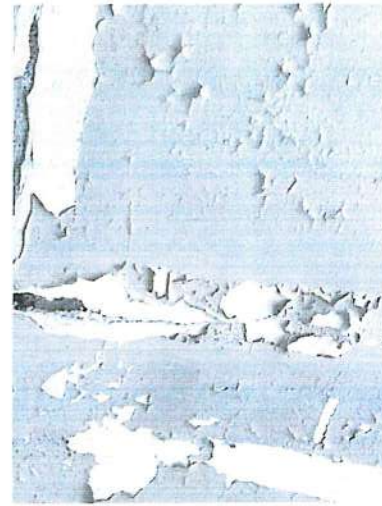
Fiche 8: Pleisterwerk plafond

Geen asbest

#	Type	Referentie	Resultaat
8.1	Puntmonster	MM-04	Geen asbest

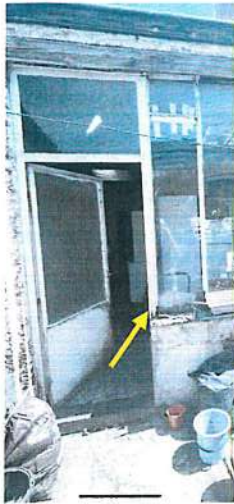
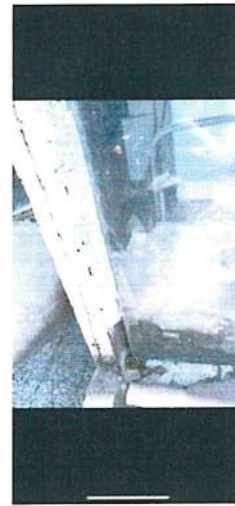
Fiche 9: Mastiek buitenramen

Geen asbest

#	Type	Referentie	Resultaat
9.1	Puntmonster	MM-02	Geen asbest
