# Asbestinventarisatetest

Partisanenstraat 59, 3010 Leuven

Attestnummer : 20230825-000055.000

Uitgegeven op : 25.08.2023

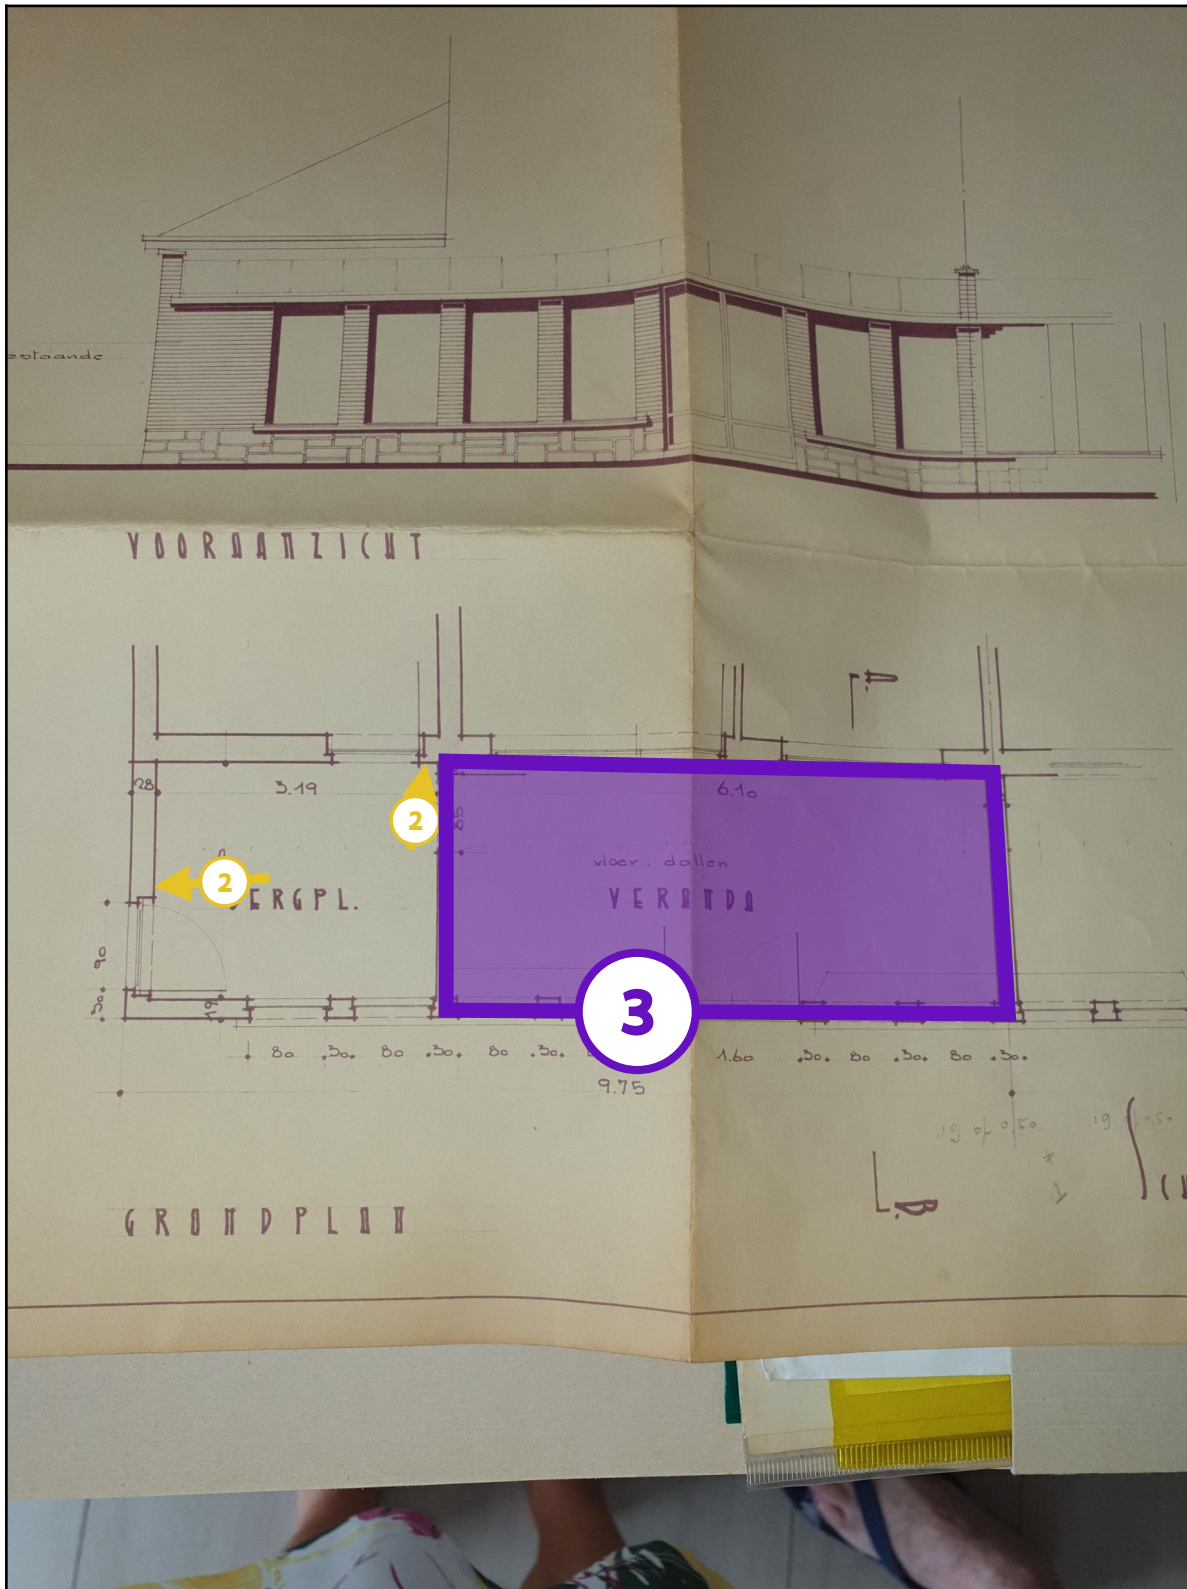
# Plan 1.1: Grondplan veranda

2. Bakeliet schakelaars	Asbestmateriaal	Zorgvuldig beheren
3. Valse wanden/plafonds	Advies	-

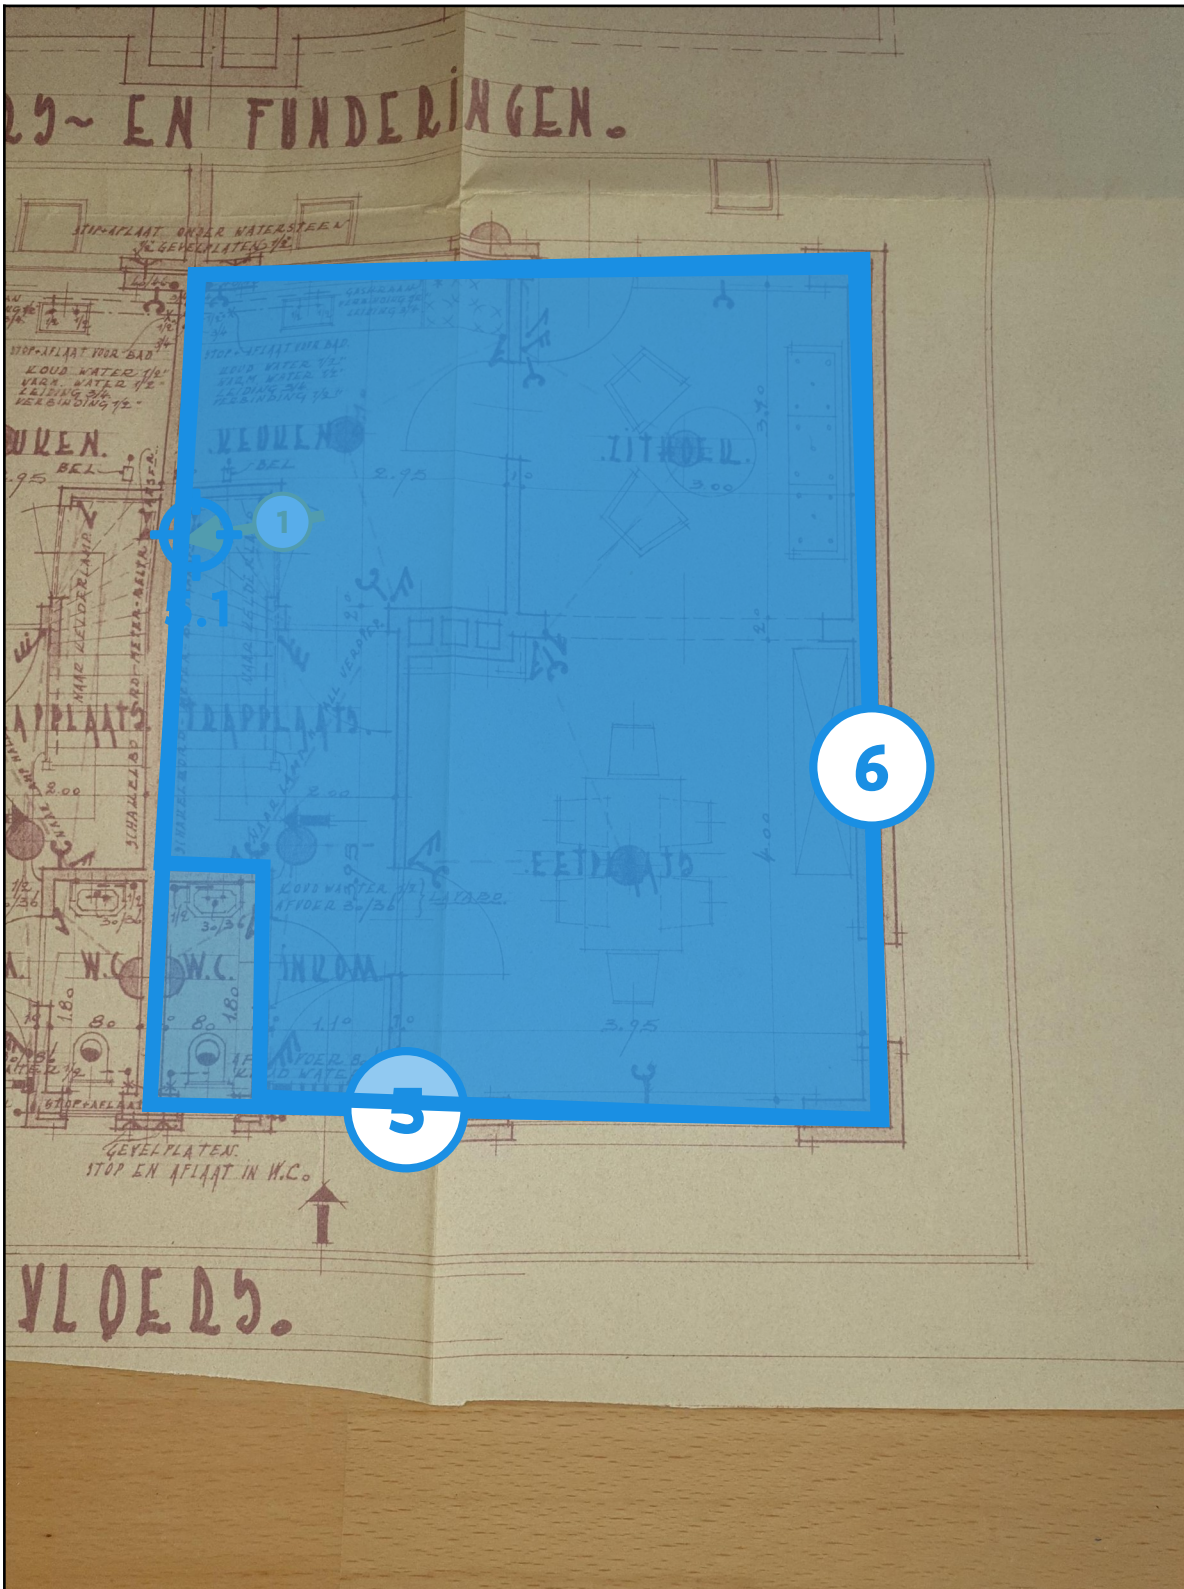
## Plan 1.2: Gelijkvloers

1. Bakeliet elektrisch onderdeel	Asbestmateriaal	Zorgvuldig beheren
5. Pleisterwerk muren	Geen asbest	-
5.1 Code: 7840726	Mengmonster	-
6. Pleisterwerk plafond	Geen asbest	-

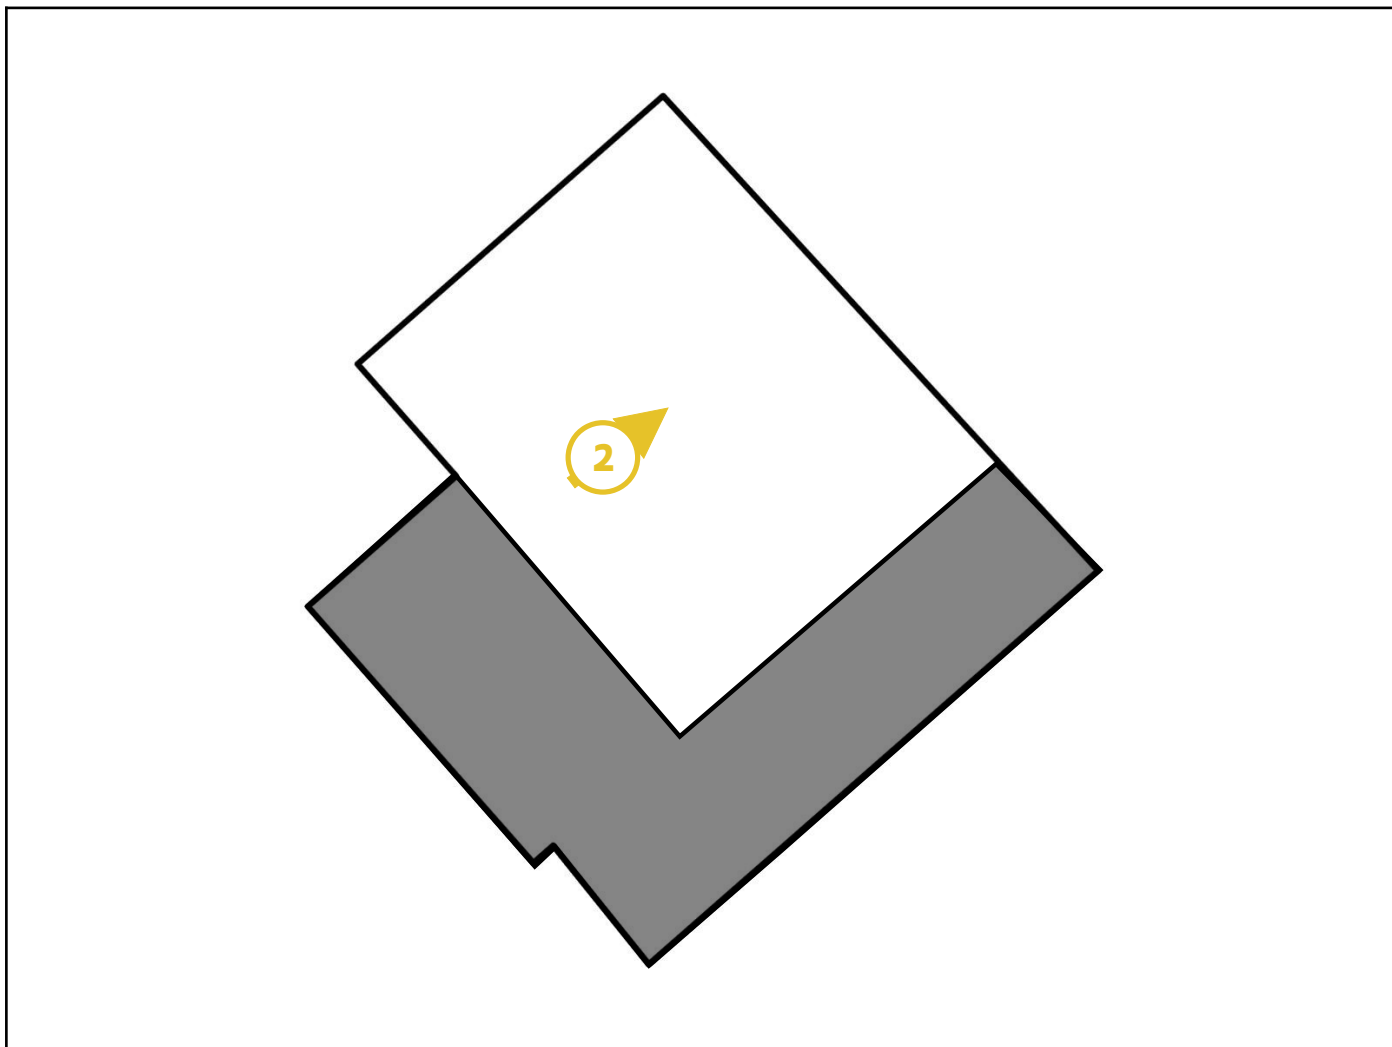
## Plan 1.4: Zolder

Beschrijving	Type	Actie
2. Bakeliet schakelaars	Asbestmateriaal	Zorgvuldig beheren

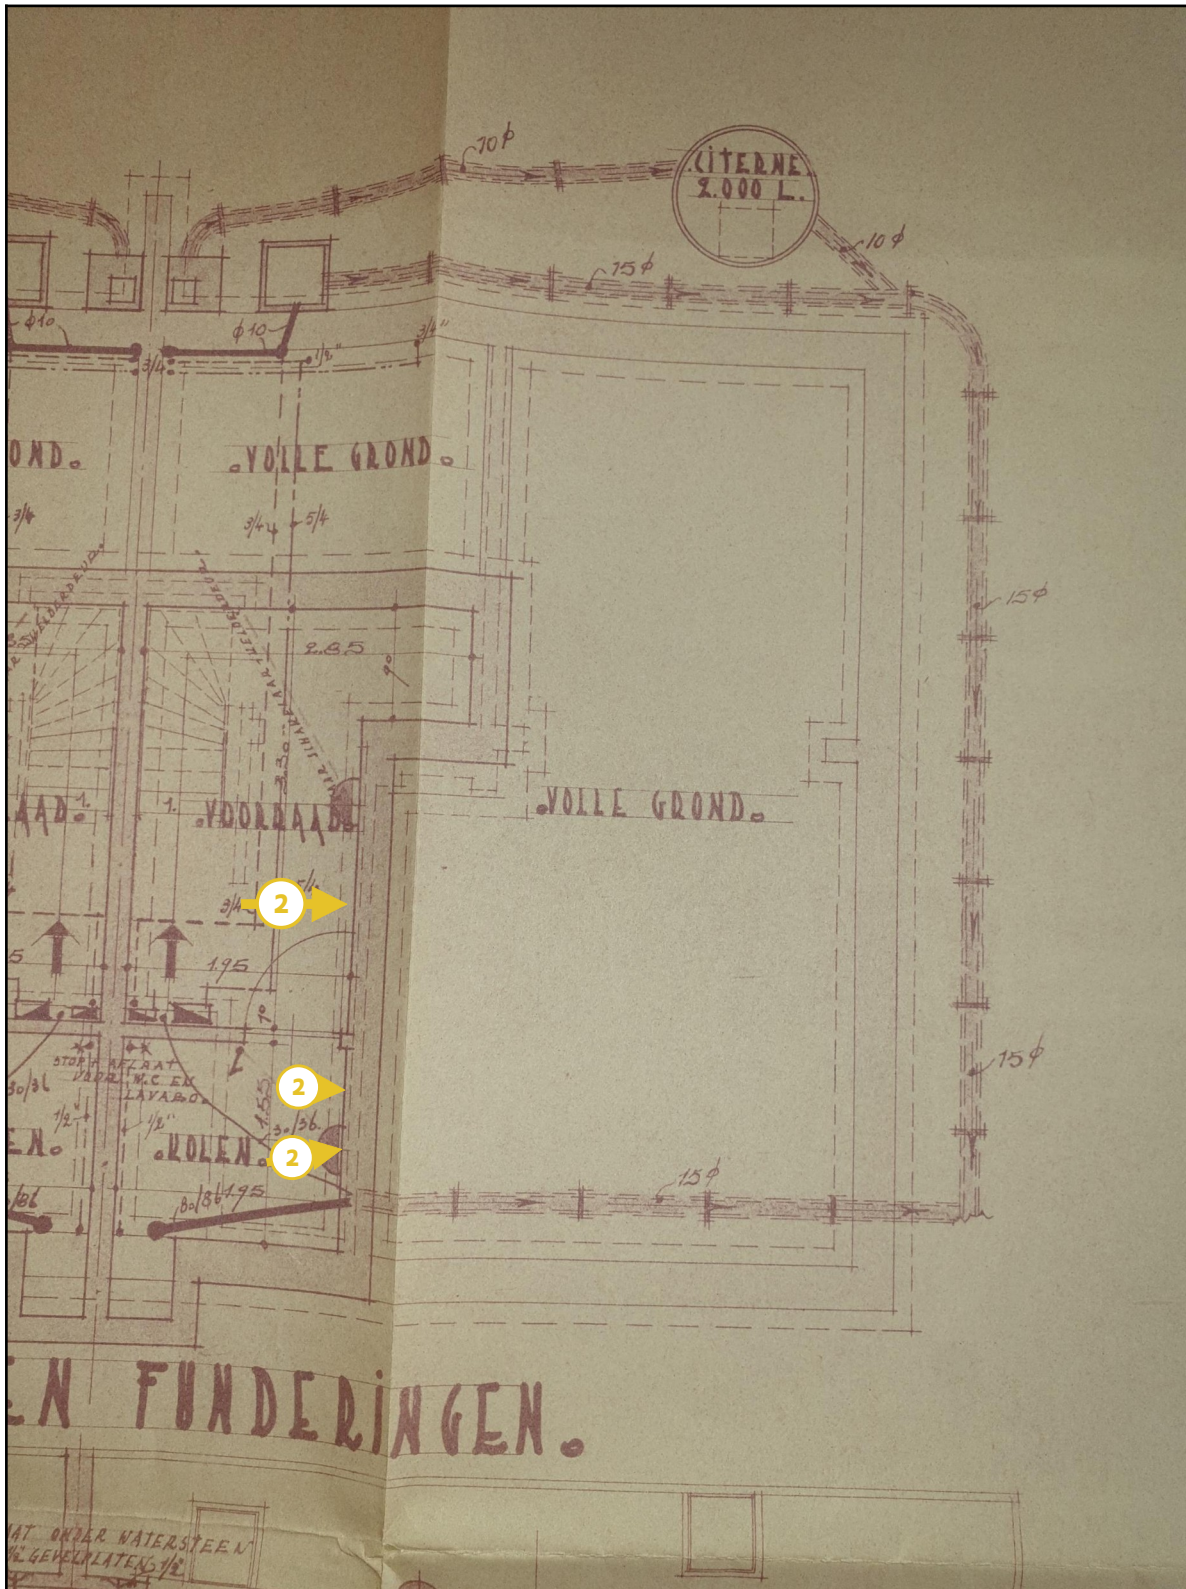
# Plan 1.5: Kelder

2. Bakeliet schakelaars

Asbestmateriaal

Zorgvuldig beheren

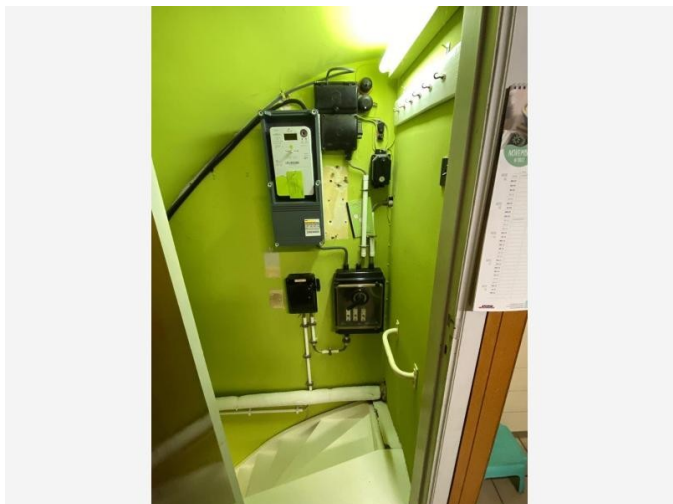
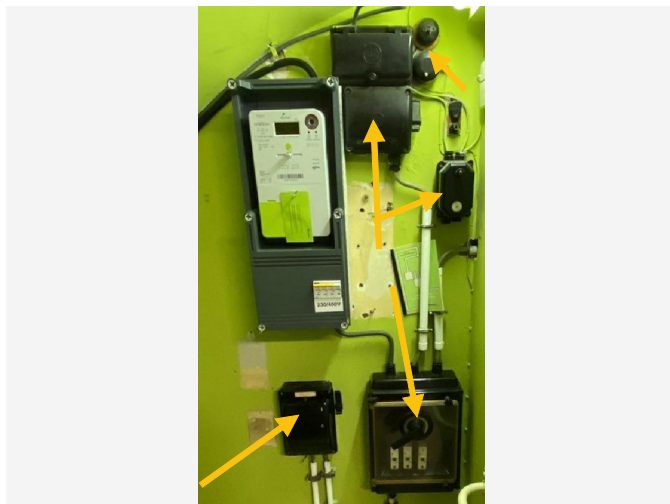
Het asbestmateriaal valt onder de mijlpaal van 2040.

Eindbeoordeling materiaalrisico	Laag materiaalrisico en/of verlaagde kans op vezelvrijgave
---------------------------------	--

Gebondenheid	Categorie 1: hechtgebonden in oorsprong
Asbestsoort (vezeltype)	Crocidoliet aanwezig
Asbestconcentratie	Laag (< 50%)
Afschermingsgraad van het gehele materiaal	Geheel of deels (ook) vrij aan de binnenlucht
Toestand van het materiaal	Onbeschadigd, niet verweerd

Beschrijving	Bakeliet elektrisch onderdeel
Omgeving	Binnen
Primaire drager	Communicatie en elektrische infrastructuur en uitrusting
Asbestmateriaal	Plaat, paneel, tablet - Type Bakeliet
Bindmiddel van asbestmateriaal	Kunststof of -hars
Gebondenheid op basis van bindmiddel	Hecht
Hoeveelheid (oppervlakte - dikte - aantal)	• 0,50 m <sup>2</sup> - 15,00 cm - 1 stuk
Totaal volume	0,075 m <sup>3</sup>
Eenvoudig bereikbaar	Ja
Bevestigingswijze	• Geschroefd
Identificatiemethode	Vaststelling zonder monsternamen

- Zorg voor een veilig beheer. Vermijd het beschadigen van het asbestmateriaal. Controleer de toestand jaarlijks op wijzigingen.

- Eenvoudige handelingen: mag via doe-het-zelf of door werknemer(s) met opleidingsattest eenvoudige handelingen  
De techniek van de eenvoudige handelingen mag worden toegepast bij de verwijdering van hechtgebonden asbest die niet beschadigd is of waarbij er geen vrije vezels zichtbaar zijn en waarbij verwijdering geen aanleiding geeft tot een wijziging van de toestand en indien kan voldaan worden aan de andere voorwaarden voor het gebruik van deze techniek.

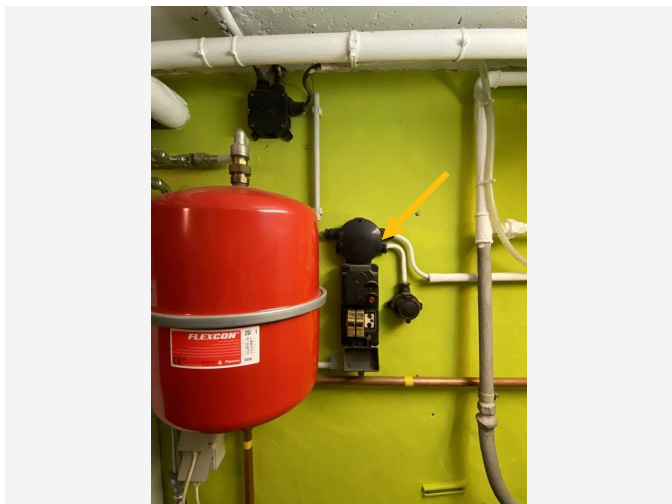
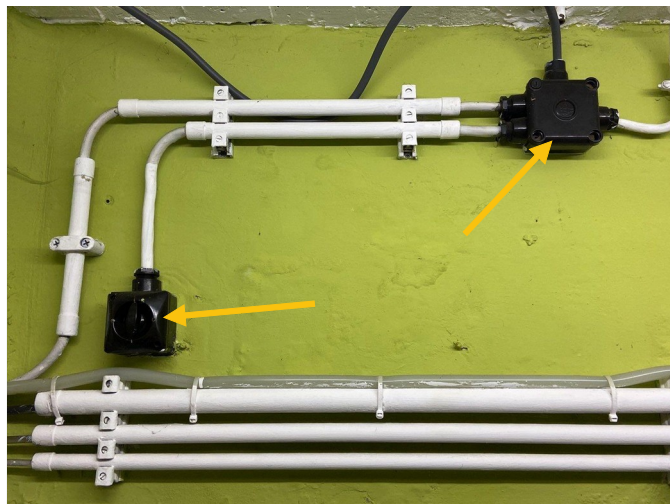
Het asbestmateriaal valt onder de mijlpaal van 2040.

Eindbeoordeling materiaalrisico	Laag materiaalrisico en/of verlaagde kans op vezelvrijgave
---------------------------------	--

Gebondenheid	Categorie 1: hechtgebonden in oorsprong
Asbestsoort (vezeltype)	Crocidoliet aanwezig
Asbestconcentratie	Laag (< 50%)
Afschermingsgraad van het gehele materiaal	Geheel of deels (ook) vrij aan de binnenlucht
Toestand van het materiaal	Onbeschadigd, niet verweerd

Beschrijving	Bakeliet schakelaars
Omgeving	Binnen
Primaire drager	Communicatie en elektrische infrastructuur en uitrusting
Asbestmateriaal	Plaat, paneel, tablet - Type Bakeliet
Bindmiddel van asbestmateriaal	Kunststof of -hars
Gebondenheid op basis van bindmiddel	Hecht
Hoeveelheid (oppervlakte - dikte - aantal)	• 0,04 m <sup>2</sup> - 5,00 cm - 1 stuk
Totaal volume	0,002 m <sup>3</sup>
Eenvoudig bereikbaar	Ja
Bevestigingswijze	• Geschroefd

- Zorg voor een veilig beheer. Vermijd het beschadigen van het asbestmateriaal. Controleer de toestand jaarlijks op wijzigingen.

- Eenvoudige handelingen: mag via doe-het-zelf of door werknemer(s) met opleidingsattest eenvoudige handelingen  
De techniek van de eenvoudige handelingen mag worden toegepast bij de verwijdering van hechtgebonden asbest die niet beschadigd is of waarbij er geen vrije vezels zichtbaar zijn en waarbij verwijdering geen aanleiding geeft tot een wijziging van de toestand en indien kan voldaan worden aan de andere voorwaarden voor het gebruik van deze techniek.

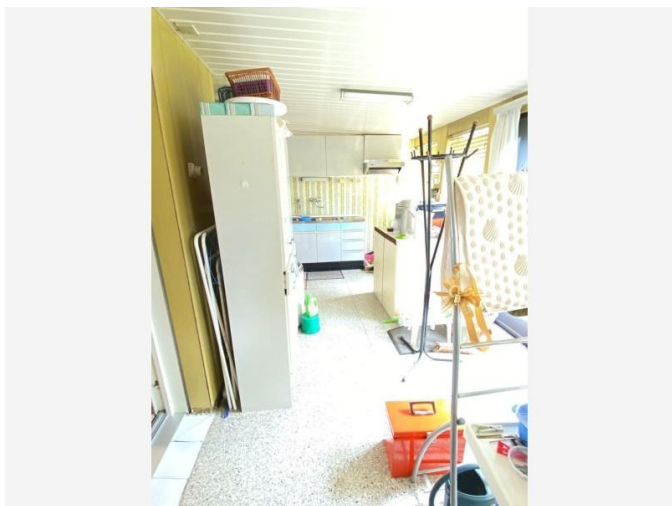
Vrije foto

Er werden geen zichtbare asbestverdachte materialen teruggevonden. De wanden en plafonds bestaan uit mdf schroten.

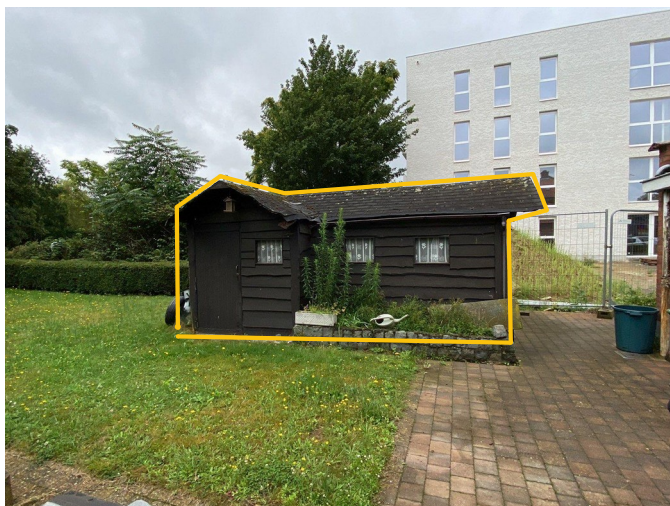
Vrije foto

Er werden geen zichtbare asbestverdachte materialen teruggevonden.

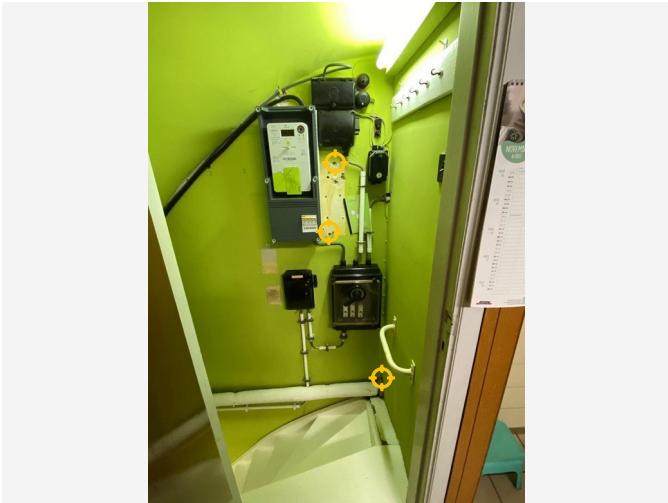
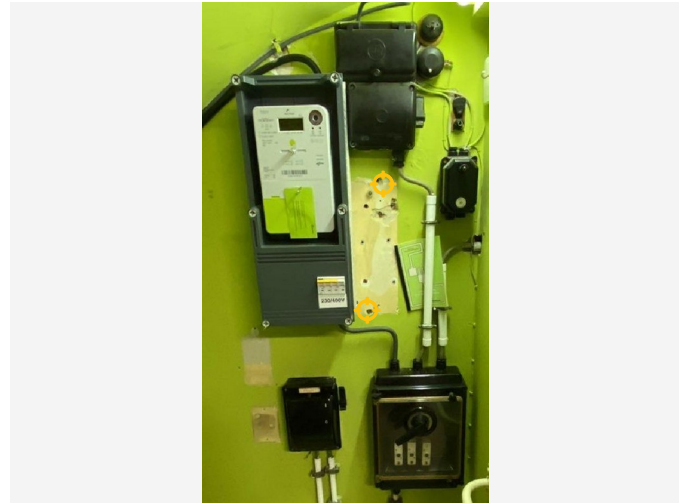
## Fiche 5: Pleisterwerk muren

Geen asbest

#	Type	Referentie	Resultaat
5.1	Mengmonster	7840726	Geen asbest

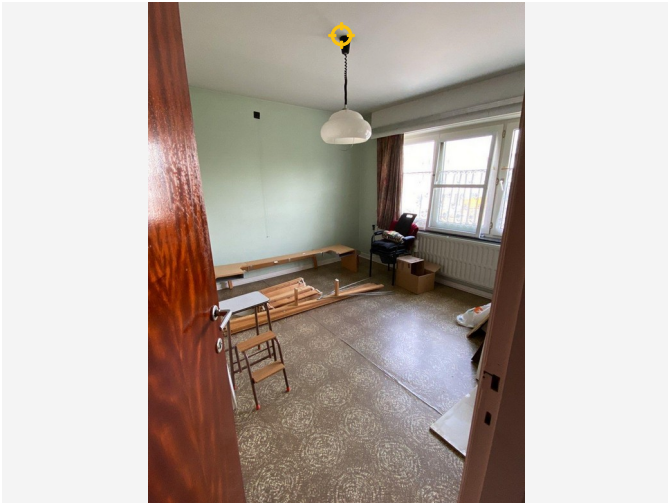
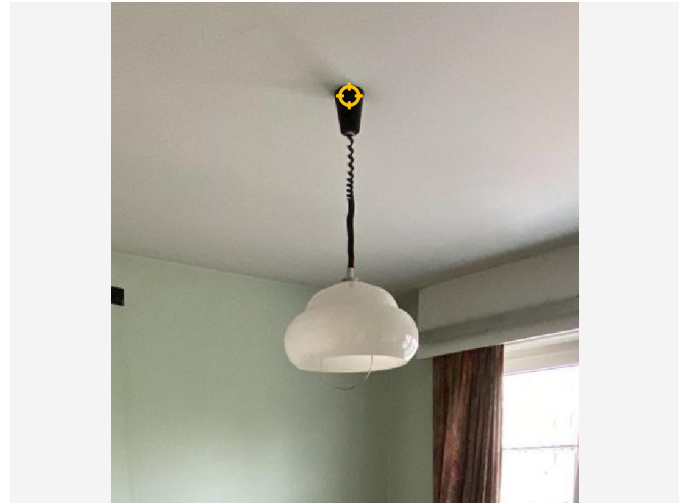
# Fiche 6: Pleisterwerk plafond

Geen asbest

#	Type	Referentie	Resultaat
6.1	Mengmonster	M01	Geen asbest
