Asbestinventarisatetest

Mothstraat 18, 3012 Leuven

Attestnummer : 20240418-000253.000

Uitgegeven op : 18.04.2024

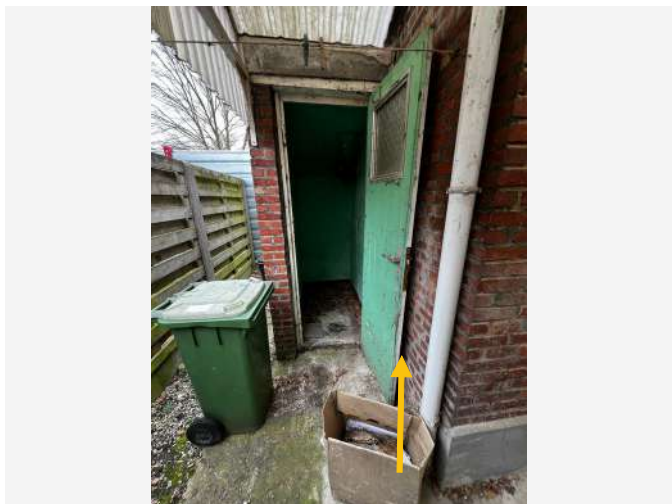
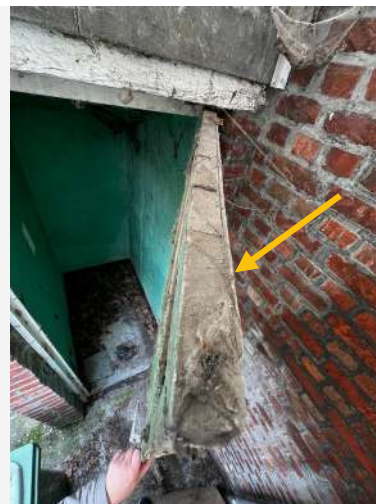
Eindbeoordeling materiaalrisico	Zeer laag materiaalrisico en/of zeer lage kans op vezelvrijgave
---------------------------------	---

Beschrijving	Deur hok achter het hoofdhuis (wc op plan)
Omgeving	Grenst aan binnen- en buitenlucht
Primaire drager	Wandopening verticaal (raam, deur, ...)
Asbestmateriaal	Dak- en gevelbekleding - Plaat
Bindmiddel van asbestmateriaal	Cement
Gebondenheid op basis van bindmiddel	Hecht
Hoeveelheid (oppervlakte - dikte - aantal)	• 1,40 m ² - 0,40 cm - 1 stuk
Totaal volume	0,006 m ³
Eenvoudig bereikbaar	Ja
Bevestigingswijze	• Geschroefd
Identificatiemethode	Vaststelling zonder monsternamen

Destructieve handeling voor identificatie	Nee
Opmerking	Asbestplaat gepaatst op de houten deur.

Verwijderen

- Zorg voor een veilig beheer en verwijder dit asbestmateriaal wanneer het bij werken eenvoudig bereikbaar wordt. Controleer de toestand jaarlijks op wijzigingen.

- Eenvoudige handelingen: mag via doe-het-zelf of door werknemer(s) met opleidingsattest eenvoudige handelingen
Deur mag de eigenaar zelf weg doen naar containerpark, wel veilig ingepakt. Wel de nodige PBM gebruiken en ervoor zorgen dat er geen verontreiniging van de omgeving wordt veroorzaakt door het te breken bijvoorbeeld.

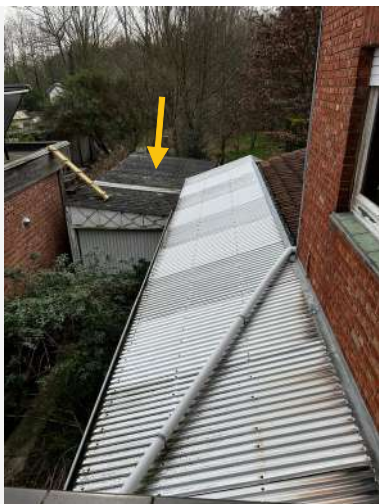
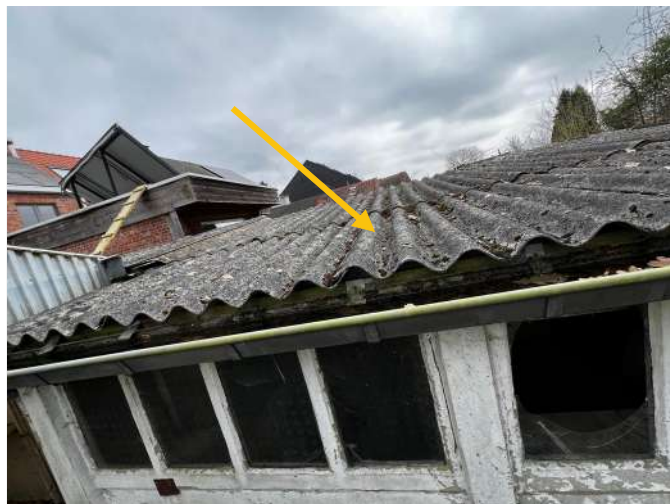
Eindbeoordeling materiaalrisico	Verhoogd materiaalrisico en/of verhoogde kans op vezelvrijgave
---------------------------------	--

Gebondenheid	Categorie 1: hechtgebonden in oorsprong
Asbestsoort (vezeltype)	Alleen chrysotiel
Asbestconcentratie	Laag (< 50%)
Afschermingsgraad van het gehele materiaal	Geheel of deels vrij aan de buitenlucht
Toestand van het materiaal	Matig beschadigd, matig verweerd

Beschrijving	Golfplaten garage
Omgeving	Buiten
Primaire drager	Schuin dak
Asbestmateriaal	Dak- en gevelbekleding - Golfplaat
Bindmiddel van asbestmateriaal	Cement
Gebondenheid op basis van bindmiddel	Hecht

Hoeveelheid (oppervlakte - aantal)	<ul style="list-style-type: none">• 19,00 m² - 1 stuk
Totale oppervlakte	19,00 m ²
Eenvoudig bereikbaar	Ja
Bevestigingswijze	<ul style="list-style-type: none">• Geschroefd
Identificatiemethode	Vaststelling zonder monstername
Destructieve handeling voor identificatie	Nee
Opmerking	Er zijn wel delen in het dak met PVC golplaten

Verwijderen

- Zorg voor een veilig beheer en verwijder dit asbestmateriaal wanneer het bij werken eenvoudig bereikbaar wordt. Controleer de toestand jaarlijks op wijzigingen.
- Verwijder dit asbestmateriaal zo snel mogelijk. Volg de toestand goed op.
- Hemelwater dat afspoelt van asbestcement daken of gevels kan asbestdeeltjes bevatten. Gebruik het enkel voor gesloten circuits (bv. spoelen toiletten). Reinig na het vervangen van het dak of de gevel de dakgoten en regenwaterput of -ton om asbesthoudend sediment of slib te verwijderen

- Eenvoudige handelingen: mag via doe-het-zelf of door werknemer(s) met opleidingsattest eenvoudige handelingen
De golfplaten mogen door de eigenaar zelf verwijderd worden. Hij moet wel de nodige PBM gebruiken, het afval juist afvoeren in de juiste verpakking en ervoor zorgen dat er geen verontreiniging van de omgeving wordt veroorzaakt. (breuk of mosvorming op de grond terecht komt)
- Eenvoudige handelingen: enkel door erkend asbestverwijderaar
Er is mosvorming op het dak te zien, dit maakt het moeilijk voor de eigenaar om de asbest golfplaten te

verwijderen zonder dat er een gevaar ontstaat voor verontreiniging met de omgeving. Hierdoor is het aan te raden de asbest te laten verwijderen door vakmensen die erkend asbestverwijderaars zijn met opleiding eenvoudige handelingen.

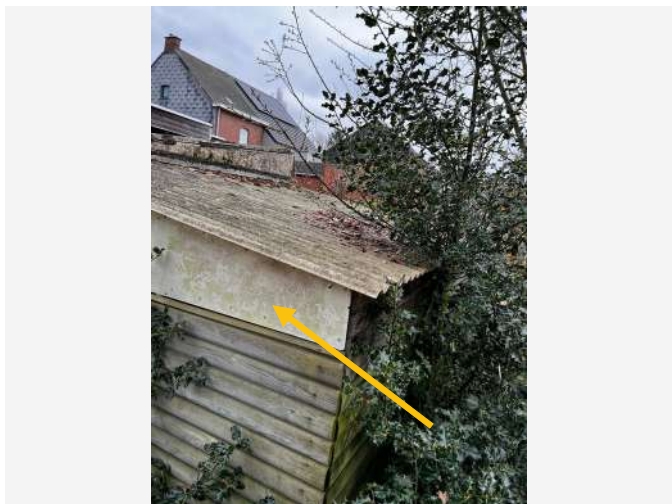
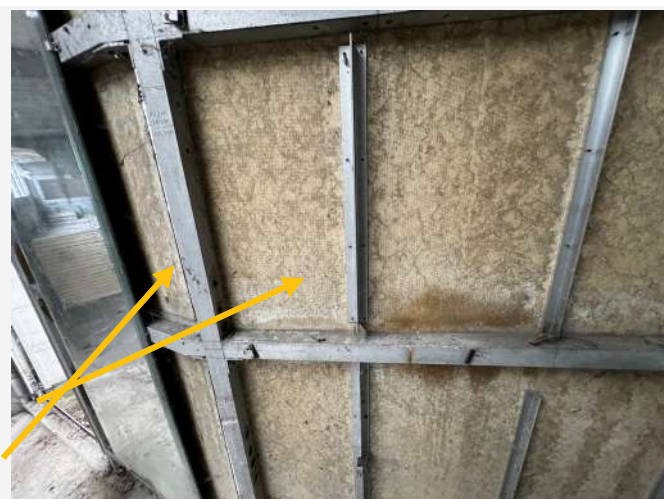
Eindbeoordeling materiaalrisico	Zeer laag materiaalrisico en/of zeer lage kans op vezelvrijgave
---------------------------------	---

Beschrijving	Asbest platen als muurafwerking
Omgeving	Grenst aan binnen- en buitenlucht
Primaire drager	Wand buitenschil
Asbestmateriaal	Dak- en gevelbekleding - Plaat
Bindmiddel van asbestmateriaal	Cement
Gebondenheid op basis van bindmiddel	Hecht
Hoeveelheid (oppervlakte - dikte - aantal)	• 20,00 m ² - 0,40 cm - 1 stuk
Totaal volume	0,08 m ³
Eenvoudig bereikbaar	Ja
Bevestigingswijze	• Geschroefd
Identificatiemethode	Vaststelling zonder monsternamen

Destructieve handeling voor identificatie	Nee
Opmerking	Muurafweking deels in garage en berghok achter garage

Verwijderen

- Zorg voor een veilig beheer en verwijder dit asbestmateriaal wanneer het bij werken eenvoudig bereikbaar wordt. Controleer de toestand jaarlijks op wijzigingen.

- Eenvoudige handelingen: mag via doe-het-zelf of door werknemer(s) met opleidingsattest eenvoudige handelingen
De vlakke asbestplaten mogen door de eigenaar zelf verwijderd worden. Hij moet wel de nodige PBM gebruiken, het afval juist afvoeren in de juiste verpakking en ervoor zorgen dat er geen verontreiniging van de omgeving wordt veroorzaakt. (breuk op de grond terecht komt)

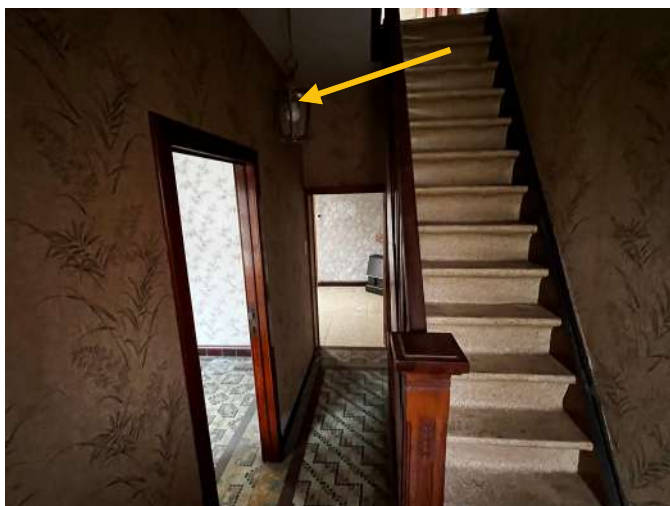
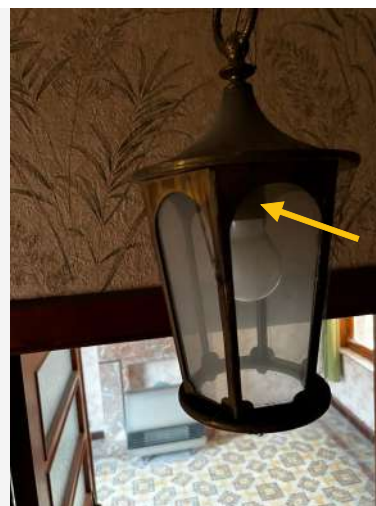
Eindbeoordeling materiaalrisico	Zeer laag materiaalrisico en/of zeer lage kans op vezelvrijgave
---------------------------------	---

Beschrijving	Oude amateur verlichting
Omgeving	Binnen
Primaire drager	Communicatie en elektrische infrastructuur en uitrusting
Asbestmateriaal	Plaat, paneel, tablet - Type Bakeliet
Bindmiddel van asbestmateriaal	Kunststof of -hars
Gebondenheid op basis van bindmiddel	Hecht
Hoeveelheid (oppervlakte - dikte - aantal)	• 0,10 m ² - 3,00 cm - 1 stuk
Totaal volume	0,003 m ³
Eenvoudig bereikbaar	Ja
Bevestigingswijze	• Geschroefd

Identificatiemethode	Vaststelling zonder monstername
Destructieve handeling voor identificatie	Nee
Opmerking	De lamphouders zullen uit bakeliet zijn

Zorgvuldig beheren

- Zorg voor een veilig beheer. Vermijd het beschadigen van het asbestmateriaal. Controleer de toestand jaarlijks op wijzigingen.
- Zorg voor een veilig beheer en verwijder dit asbestmateriaal wanneer het bij werken eenvoudig bereikbaar wordt. Controleer de toestand jaarlijks op wijzigingen.

- Eenvoudige handelingen: mag via doe-het-zelf of door werknemer(s) met opleidingsattest eenvoudige handelingen
Bakelieten toepassingen mogen door de eigenaar vervangen worden, deze moeten op een veilige manier en zonder breuk verwijderd worden. Afvoeren als asbest verdacht. Zorg ervoor de elektriciteit af staat!

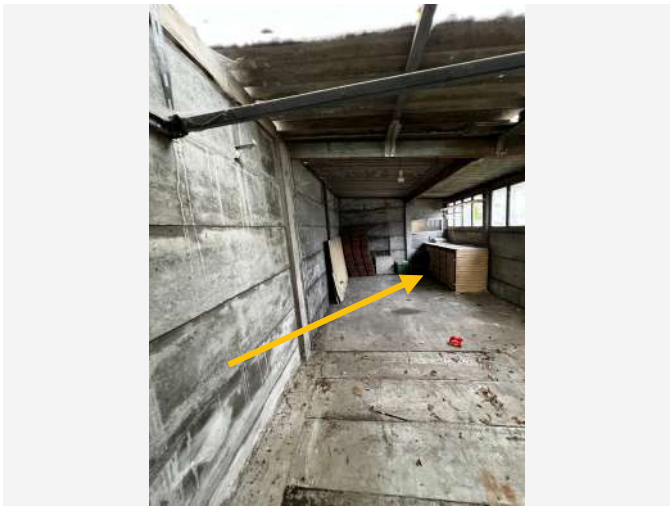
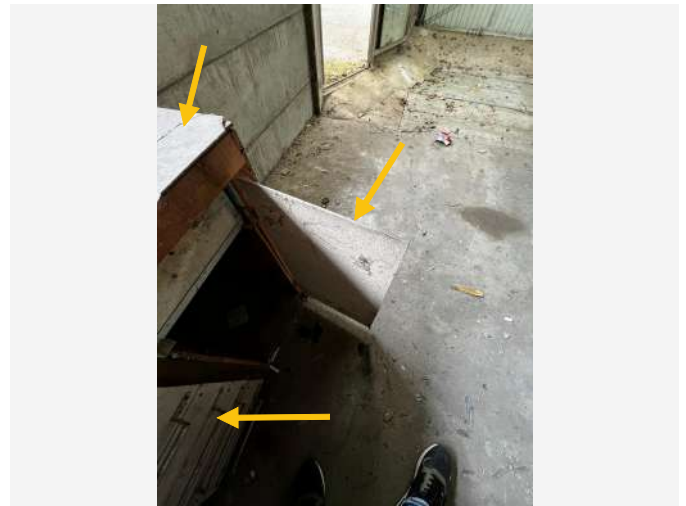
Ook alles in de kast mee verwijderen, daar dit gecontamineerd gaat zijn

Eindbeoordeling materiaalisico	Laag materiaalisico en/of verlaagde kans op vezelvrijgave
--------------------------------	---

Beschrijving	Kast garage
Omgeving	Binnen
Primaire drager	Kast in garage
Asbestmateriaal	Dak- en gevelbekleding - Plaat
Bindmiddel van asbestmateriaal	Cement
Gebondenheid op basis van bindmiddel	Hecht
Hoeveelheid (oppervlakte - dikte - aantal)	• 6,00 m ² - 0,40 cm - 1 stuk
Totaal volume	0,024 m ³

Eenvoudig bereikbaar	Ja
Bevestigingswijze	<ul style="list-style-type: none">• Los (al dan niet bedekt)
Identificatiemethode	Vaststelling zonder monstername
Destructieve handeling voor identificatie	Nee
Opmerking	Oude kast in garage is vervaardigd of afgewerkt met Celit platen (asbest), ook de schuiven of bakjes die in de kast staan

Zorgvuldig beheren

- Verwijder dit asbestmateriaal zo snel mogelijk. Volg de toestand goed op.

- Eenvoudige handelingen: mag via doe-het-zelf of door werknemer(s) met opleidingsattest eenvoudige handelingen
Kast vervaardigt uit asbestplaten mag door de eigenaar verwijderd worden. Wel de nodige PBM gebruiken, het afval juist afvoeren en ervoor zorgen dat er geen verontreiniging van de omgeving wordt veroorzaakt.

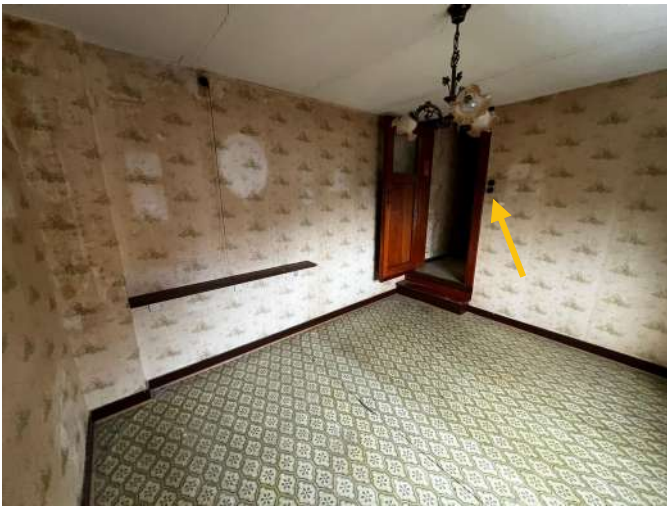
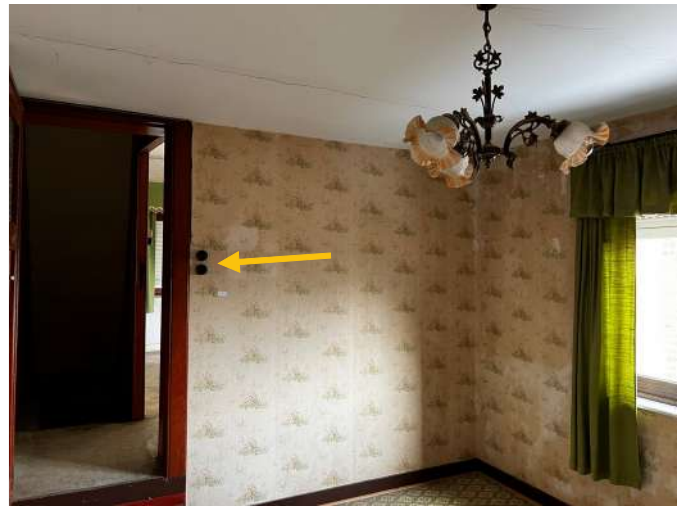
Eindbeoordeling materiaalrisico	Zeer laag materiaalrisico en/of zeer lage kans op vezelvrijgave
---------------------------------	---

Beschrijving	Bakeliet schakelaars
Omgeving	Binnen
Primaire drager	Communicatie en elektrische infrastructuur en uitrusting
Asbestmateriaal	Plaat, paneel, tablet - Type Bakeliet
Bindmiddel van asbestmateriaal	Kunststof of -hars
Gebondenheid op basis van bindmiddel	Hecht
Hoeveelheid (oppervlakte - dikte - aantal)	• 0,50 m ² - 8,00 cm - 1 stuk
Totaal volume	0,04 m ³

Eenvoudig bereikbaar	Ja
Bevestigingswijze	<ul style="list-style-type: none">• Geschroefd
Identificatiemethode	Vaststelling zonder monstername
Destructieve handeling voor identificatie	Nee
Opmerking	Alle oude bruine stopcontacten en schakelaars bestaannog uit Bakeliet

Zorgvuldig beheren

- Zorg voor een veilig beheer en verwijder dit asbestmateriaal wanneer het bij werken eenvoudig bereikbaar wordt. Controleer de toestand jaarlijks op wijzigingen.
- Verwijder dit asbestmateriaal zo snel mogelijk. Volg de toestand goed op.

- Eenvoudige handelingen: mag via doe-het-zelf of door werknemer(s) met opleidingsattest eenvoudige handelingen
Bakelieten toepassingen mogen door de eigenaar vervangen worden, deze moeten op een veilige manier en zonder breuk verwijderd worden. Afvoeren als asbest verdacht.
- Eenvoudige handelingen: enkel door erkend asbestverwijderaar
Bakeliet in elektriciteitstoepassingen laat je best verwijderen door vakmensen met opleiding elektriciteit en die erkend asbestverwijderaars zijn met opleiding eenvoudige handelingen. Er is gevaar voor elektrocutie

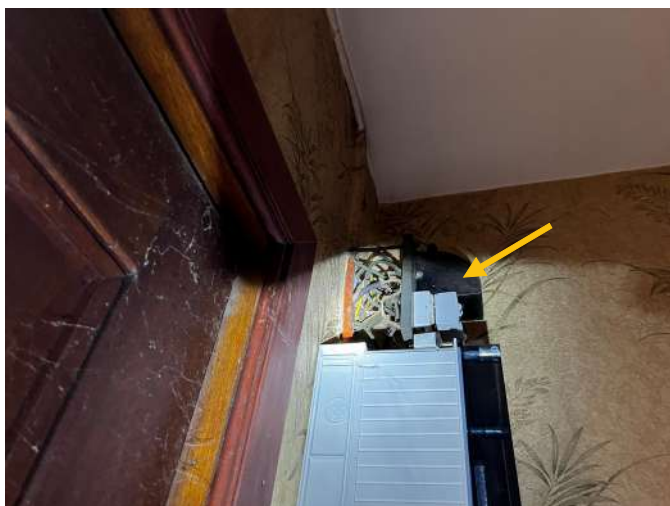
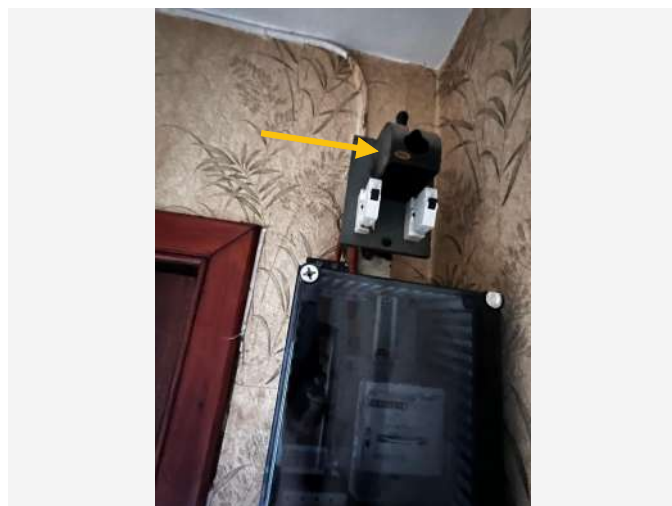
Eindbeoordeling materiaalrisico	Zeer laag materiaalrisico en/of zeer lage kans op vezelvrijgave
---------------------------------	---

Beschrijving	Oude zekeringskast
Omgeving	Binnen
Primaire drager	Communicatie en elektrische infrastructuur en uitrusting
Asbestmateriaal	Plaat, paneel, tablet - Type Bakeliet
Bindmiddel van asbestmateriaal	Kunststof of -hars
Gebondenheid op basis van bindmiddel	Hecht
Hoeveelheid (oppervlakte - dikte - aantal)	• 0,01 m ² - 10,00 cm - 1 stuk
Totaal volume	0,001 m ³
Eenvoudig bereikbaar	Ja
Bevestigingswijze	• Geschroefd

Identificatiemethode	Vaststelling zonder monstername
Destructieve handeling voor identificatie	Nee
Opmerking	Opgepast! Achter de kast kan nog geweven oude elektrische kabels zitten (gevaarlijke asbest)

Zorgvuldig beheren

- Zorg voor een veilig beheer. Vermijd het beschadigen van het asbestmateriaal. Controleer de toestand jaarlijks op wijzigingen.
- Zorg voor een veilig beheer en verwijder dit asbestmateriaal wanneer het bij werken eenvoudig bereikbaar wordt. Controleer de toestand jaarlijks op wijzigingen.

- Eenvoudige handelingen: mag via doe-het-zelf of door werknemer(s) met opleidingsattest eenvoudige handelingen
Bakelieten toepassingen mogen door de eigenaar vervangen worden, deze moeten op een veilige manier en zonder breuk verwijderd worden. Afvoeren als asbest verdacht.

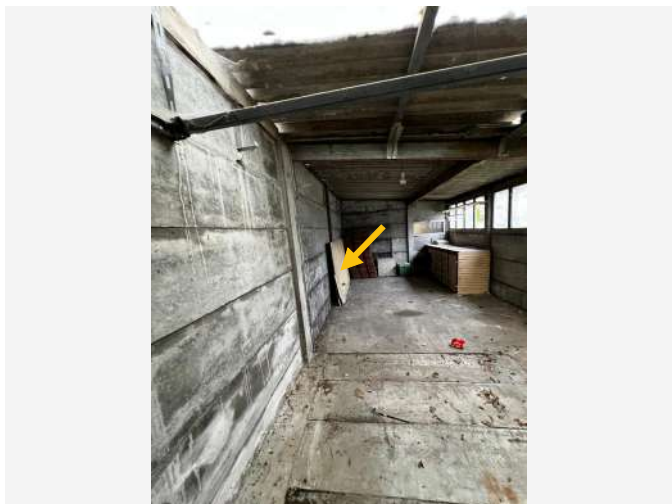
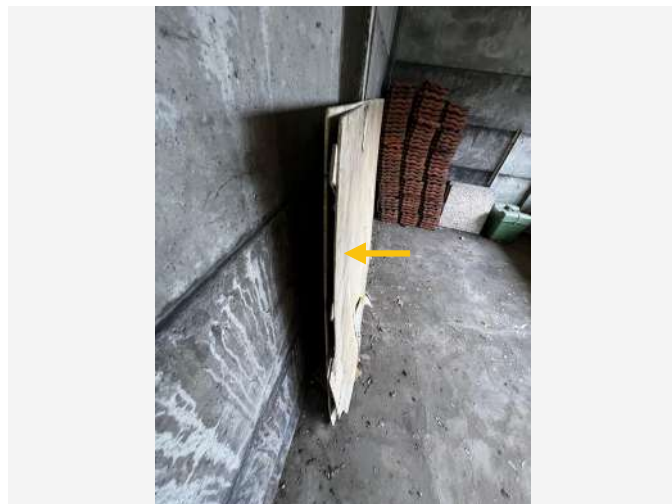
Eindbeoordeling materiaalrisico	Laag materiaalrisico en/of verlaagde kans op vezelvrijgave
---------------------------------	--

Beschrijving	Asbest platen in de garage (stock)
Omgeving	Binnen
Primaire drager	Stock
Asbestmateriaal	Dak- en gevelbekleding - Plaat
Bindmiddel van asbestmateriaal	Cement
Gebondenheid op basis van bindmiddel	Hecht
Hoeveelheid (oppervlakte - dikte - aantal)	• 6,00 m ² - 0,40 cm - 1 stuk
Totaal volume	0,024 m ³
Eenvoudig bereikbaar	Ja
Bevestigingswijze	• Los (al dan niet bedekt)
Identificatiemethode	Vaststelling zonder monsternamen

Zorgvuldig beheren

- Verwijder dit asbestmateriaal zo snel mogelijk. Volg de toestand goed op.

- Eenvoudige handelingen: mag via doe-het-zelf of door werknemer(s) met opleidingsattest eenvoudige handelingen
Oude asbestplaten mogen door de eigenaar verwijderd worden. Wel de nodige PBM gebruiken, het afval juist afvoeren en ervoor zorgen dat er geen verontreiniging van de omgeving wordt veroorzaakt.

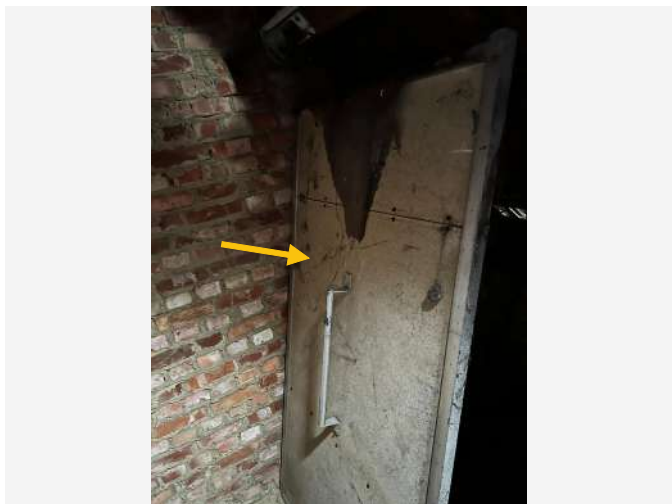
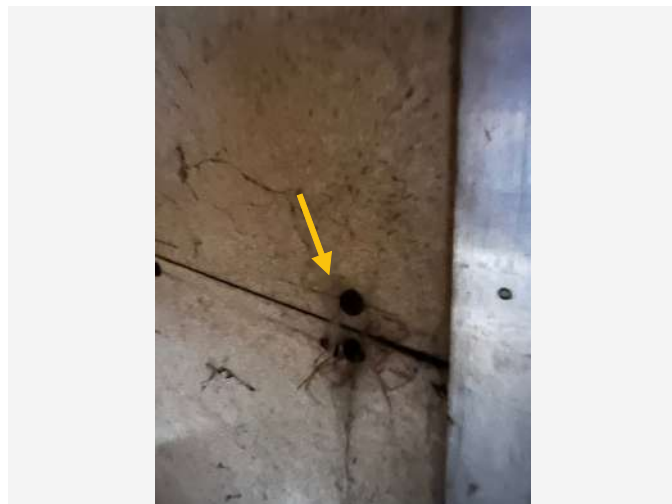
Eindbeoordeling materiaalrisico	Zeer laag materiaalrisico en/of zeer lage kans op vezelvrijgave
---------------------------------	---

Beschrijving	Zolderluik
Omgeving	Binnen
Primaire drager	Wandopening verticaal (raam, deur, ...)
Asbestmateriaal	Dak- en gevelbekleding - Plaat
Bindmiddel van asbestmateriaal	Cement
Gebondenheid op basis van bindmiddel	Hecht
Hoeveelheid (oppervlakte - dikte - aantal)	• 1,20 m ² - 0,40 cm - 1 stuk
Totaal volume	0,005 m ³
Eenvoudig bereikbaar	Ja
Bevestigingswijze	• Los (al dan niet bedekt)
Identificatiemethode	Vaststelling zonder monsternamen

Destructieve handeling voor identificatie	Nee
Opmerking	Zolderluik is afgewerkt met een asbestplaat

Zorgvuldig beheren

- Verwijder dit asbestmateriaal zo snel mogelijk. Volg de toestand goed op.

- Eenvoudige handelingen: mag via doe-het-zelf of door werknemer(s) met opleidingsattest eenvoudige handelingen
Los liggend luik mag de eigenaar zelf weg doen naar containerpark, wel veilig ingepakt. Wel de nodige PBM gebruiken en ervoor zorgen dat er geen verontreiniging van de omgeving wordt veroorzaakt door het te breken bijvoorbeeld.

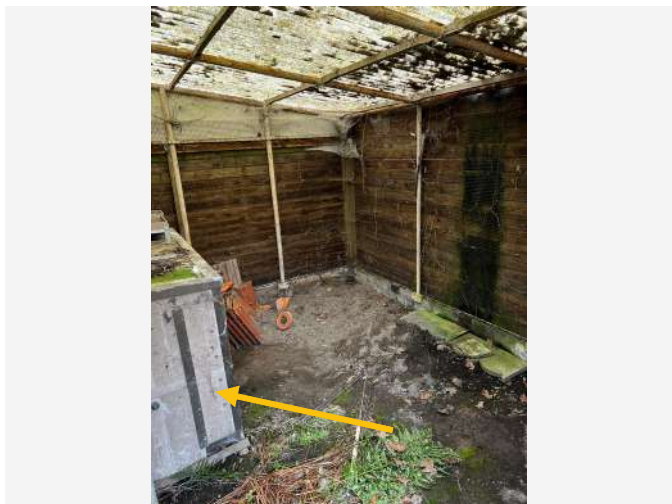
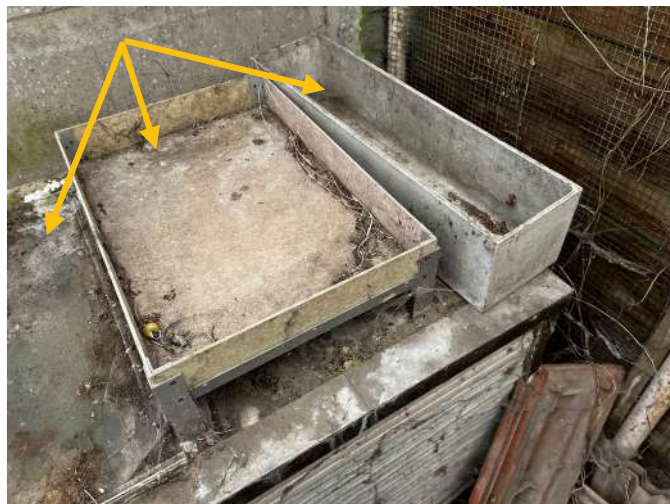
Beschrijving	Kast in berghok achter de garage
Omgeving	Binnen
Primaire drager	Kast in berghok
Asbestmateriaal	Dak- en gevelbekleding - Plaat
Bindmiddel van asbestmateriaal	Cement
Gebondenheid op basis van bindmiddel	Hecht
Hoeveelheid (oppervlakte - dikte - aantal)	• 6,00 m ² - 0,40 cm - 1 stuk
Totaal volume	0,024 m ³
Eenvoudig bereikbaar	Ja
Bevestigingswijze	• Los (al dan niet bedekt)
Identificatiemethode	Vaststelling zonder monsternamen

Destructieve handeling voor identificatie	Nee
Opmerking	Voor de kast is er inwendig of uitwendig gewerkt met Celit platen, deze zijn asbest verdacht. Er staan ook nog 2 asbest bakjes op de kast.

Zorgvuldig beheren

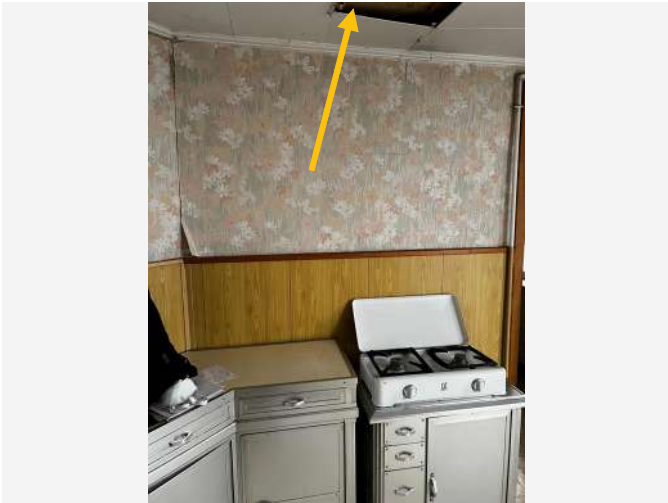
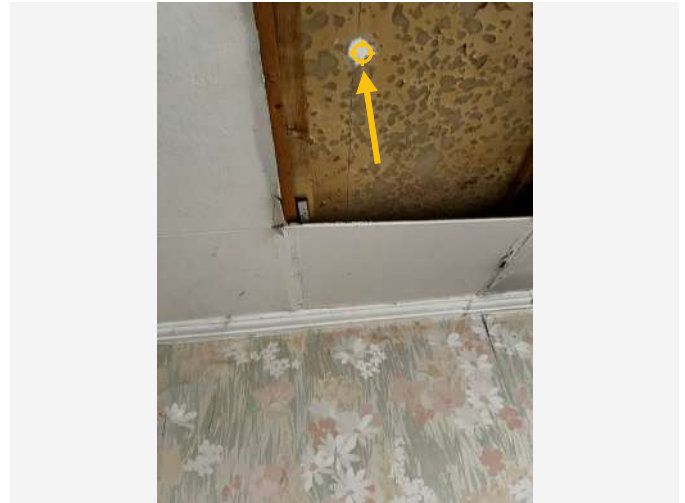
Fiche 15: Pleisterwerk plafond

Geen asbest

Beschrijving	Pleisterwerk plafond
Omgeving	Binnen
Primaire drager	Plafond

Bindmiddel van materiaal	Gips - kalk
Gebondenheid op basis van bindmiddel	Niet-hechtgebonden
Hoeveelheid (oppervlakte - dikte - aantal)	• 85,00 m ² - 1,19 cm - 1 stuk
Totaal volume	1,012 m ³
Identificatiemethode	Vaststelling met monstername
Destructieve handeling voor identificatie	Nee
Opmerking	Stalen: Badkamer, keuken, living, 1ste verd slaapkamer achter
