Asbestinventarisatetest

Herman Teirlincklaan 12, 3010 Leuven

Attestnummer : 20230912-000489.000

Uitgegeven op : 12.09.2023

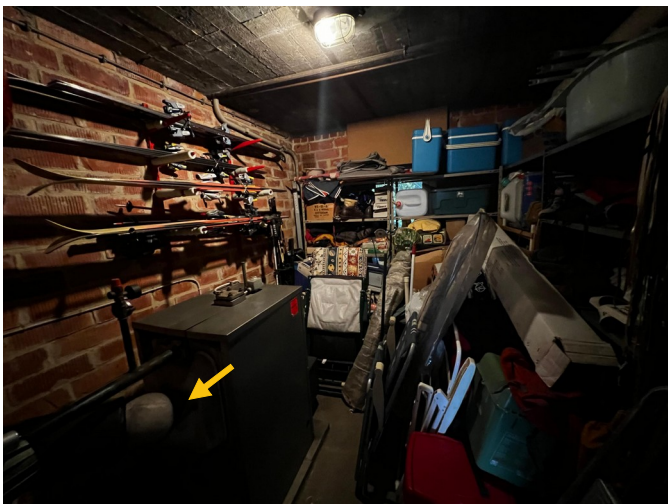
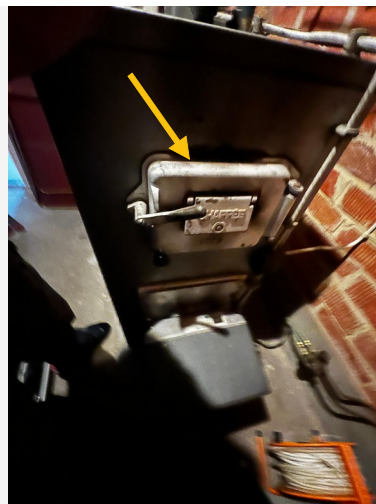
Eindbeoordeling materiaalrisico	Zeer laag materiaalrisico en/of zeer lage kans op vezelvrijgave
---------------------------------	---

Gebondenheid	Categorie 2: niet-hechtgebonden met matrix
Asbestsoort (vezeltype)	Alleen chrysotiel
Asbestconcentratie	Hoog ($\geq 50\%$)
Afschermingsgraad van het gehele materiaal	Enkel randen niet afgeschermd maar geen contact met binnenluchtstromen
Toestand van het materiaal	Onbeschadigd, niet verweerd

Beschrijving	Dichtingen oude verwarmingsketel
Omgeving	Binnen
Primaire drager	Ruimteverwarming
Asbestmateriaal	Pakking, dichting
Bindmiddel van asbestmateriaal	Karton - papier - viltachtig
Gebondenheid op basis van bindmiddel	Niet-hechtgebonden
Hoeveelheid (gewicht - aantal)	<ul style="list-style-type: none">0,20 kg - 1 stuk
Totaal gewicht	0,20 kg
Eenvoudig bereikbaar	Ja
Bevestigingswijze	<ul style="list-style-type: none">Geklemd

Identificatiemethode	Vaststelling zonder monstername
Destructieve handeling voor identificatie	Nee
Opmerking	Dichtingen van oude verwarmingsketel bestaan meestal uit asbest. Inwendig kunnen er nog delen aanwezig zijn van asbest, maar dit kan nu niet worden waar genomen.

Verwijderen

- Zorg voor een veilig beheer. Vermijd het beschadigen van het asbestmateriaal. Controleer de toestand jaarlijks op wijzigingen.
- Zorg voor een veilig beheer en verwijder dit asbestmateriaal wanneer het bij werken eenvoudig bereikbaar wordt. Controleer de toestand jaarlijks op wijzigingen.

- Eenvoudige handelingen: enkel door erkend asbestverwijderaar
Dichtingen mogen verwijderd worden door vakmensen die erkend asbestverwijderaars zijn met opleiding eenvoudige handelingen. Dichtingen zijn een los gebonden asbest materiaal en moet met zorg verwijderd worden en de nodige PBM.

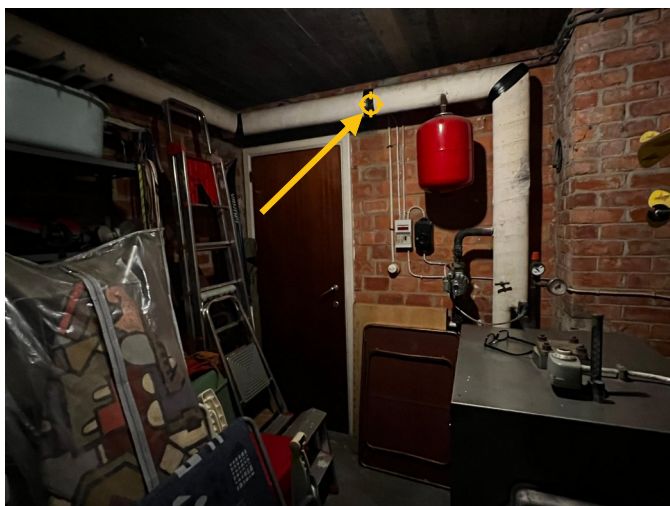
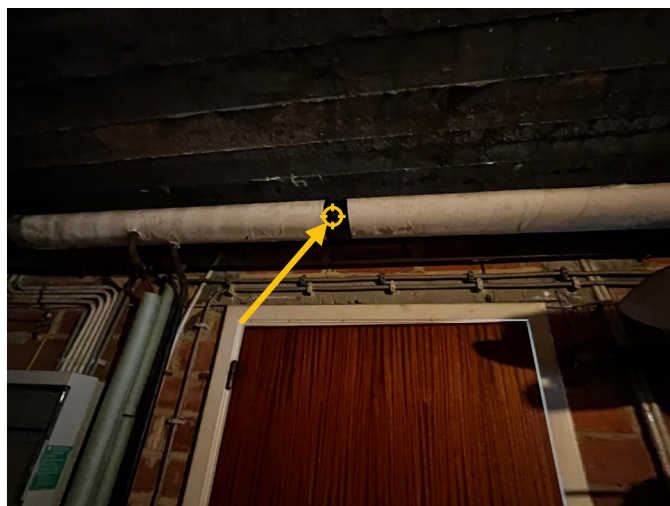
Eindbeoordeling materiaalrisico	Verhoogd materiaalrisico en/of verhoogde kans op vezelvrijgave
---------------------------------	--

Gebondenheid	Categorie 2: niet-hechtgebonden met matrix
Asbestsoort (vezeltype)	Amfibool aanwezig, uitgezonderd crocidoliet
Asbestconcentratie	Hoog ($\geq 50\%$)
Afschermingsgraad van het gehele materiaal	Geheel of deels (ook) vrij aan de binnenlucht
Toestand van het materiaal	Onbeschadigd, niet verweerd

#	Type	Referentie	Resultaat
2.1	Mengmonster	22011352-173	Chrysotiel, Amosiet

Beschrijving	Gelijkvloers buisisolatie rechte stukken
Omgeving	Binnen
Primaire drager	Ruimteverwarming
Asbestmateriaal	In-situ afwerkingslagen - Thermische isolatie
Bindmiddel van asbestmateriaal	Gips - kalk
Gebondenheid op basis van bindmiddel	Niet-hechtgebonden

Hoeveelheid (lengte - omtrek - dikte - aantal)	<ul style="list-style-type: none"> • 9,85 m - 40,00 cm - 23,00 cm - 1 stuk
Totaal volume	0,906 m ³
Eenvoudig bereikbaar	Ja
Bevestigingswijze	<ul style="list-style-type: none"> • Verlijmd, ingegoten, versmeerd
Identificatiemethode	Vaststelling met monstername
Destructieve handeling voor identificatie	Nee
Opmerking	Er zijn op twee plaatsen op rechte stukken een staal genomen.

Verwijderen

- Scherm in afwachting van verwijdering het asbestmateriaal af van luchtstromingen en verstoring: bijvoorbeeld door het te verpakken, te fixeren, af te dekken, signalisatie - afbakening aan te brengen, ...
- Verwijder dit asbestmateriaal zo snel mogelijk. Volg de toestand goed op.

- Couveuzesak (erkend asbestverwijderaar)
Dit is een methode die gebruikt kan worden voor het verwijderen van asbest rond leidingen bij kleine lengtes. Dit wordt gedaan door een erkend asbestverwijderaar
- Hermetische zone (erkend asbestverwijderaar)
Door de hoeveelheid die nogal groot wordt, is het misschien beter aangewezen deze methode te gebruiken voor verwijdering. Men moet de ruimtes wel hermetisch kunnen afsluiten om zorgvuldig te kunnen werken. De ruimtes moeten dan ook leeg zijn.

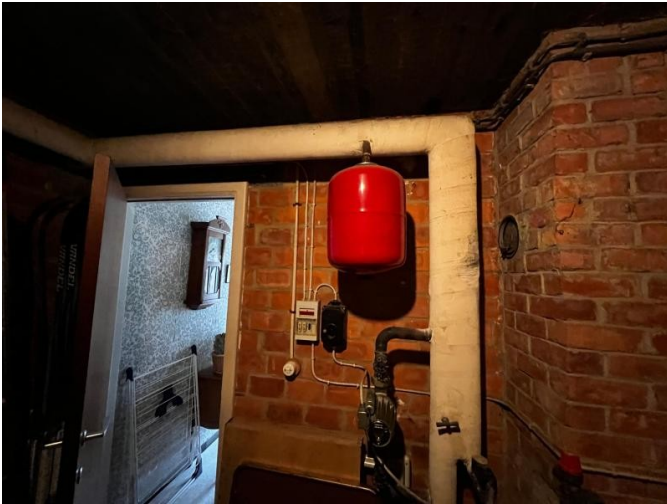
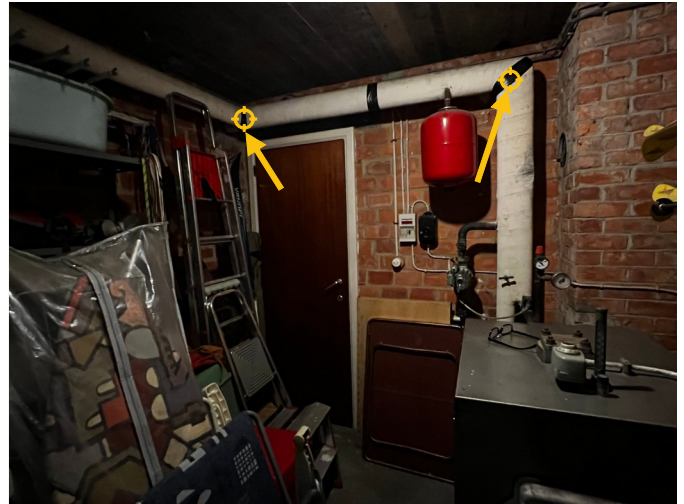
Eindbeoordeling materiaalrisico	Verhoogd materiaalrisico en/of verhoogde kans op vezelvrijgave
---------------------------------	--

Gebondenheid	Categorie 2: niet-hechtgebonden met matrix
Asbestsoort (vezeltype)	Amfibool aanwezig, uitgezonderd crocidoliet
Asbestconcentratie	Hoog ($\geq 50\%$)
Afschermingsgraad van het gehele materiaal	Geheel of deels (ook) vrij aan de binnenlucht
Toestand van het materiaal	Onbeschadigd, niet verweerd

#	Type	Referentie	Resultaat
3.1	Mengmonster	22011352-174	Chrysotiel, Amosiet

Beschrijving	Gelijkvloers buisisolatie bochten
Omgeving	Binnen
Primaire drager	Ruimteverwarming
Asbestmateriaal	In-situ afwerkingslagen - Thermische isolatie
Bindmiddel van asbestmateriaal	Gips - kalk
Gebondenheid op basis van bindmiddel	Niet-hechtgebonden

Hoeveelheid (lengte - omtrek - dikte - aantal)	<ul style="list-style-type: none"> • 0,50 m - 40,00 cm - 23,00 cm - 1 stuk
Totaal volume	0,046 m ³
Eenvoudig bereikbaar	Ja
Bevestigingswijze	<ul style="list-style-type: none"> • Verlijmd, ingegoten, versmeerd
Identificatiemethode	Vaststelling met monstername
Destructieve handeling voor identificatie	Nee
Opmerking	Twee staalnames van bochten.

Verwijderen

- Scherm in afwachting van verwijdering het asbestmateriaal af van luchtstromingen en verstoring: bijvoorbeeld door het te verpakken, te fixeren, af te dekken, signalisatie - afbakening aan te brengen, ...
- Verwijder dit asbestmateriaal zo snel mogelijk. Volg de toestand goed op.

- Couveuzesak (erkend asbestverwijderaar)
Door de hoeveelheid die nogal groot wordt, is het misschien beter aangewezen deze methode te gebruiken voor verwijdering. Men moet de ruimtes wel hermetisch kunnen afsluiten om zorgvuldig te kunnen werken. De ruimtes moeten dan ook leeg zijn.
- Hermetische zone (erkend asbestverwijderaar)
Door de hoeveelheid die nogal groot wordt, is het misschien beter aangewezen deze methode te gebruiken voor verwijdering. Men moet de ruimtes wel hermetisch kunnen afsluiten om zorgvuldig te kunnen werken. De ruimtes moeten dan ook leeg zijn.

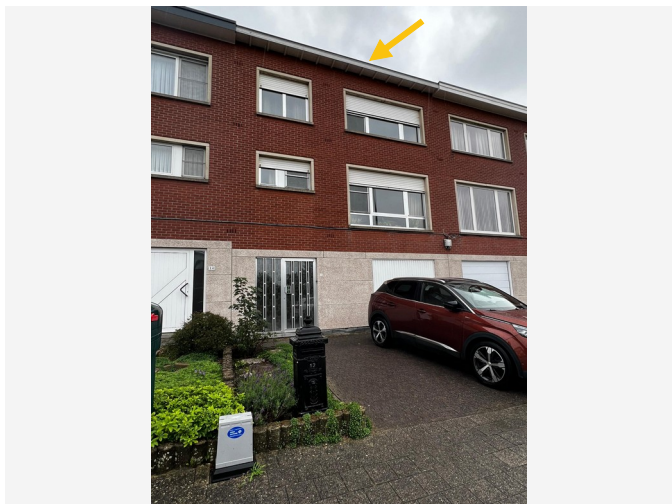
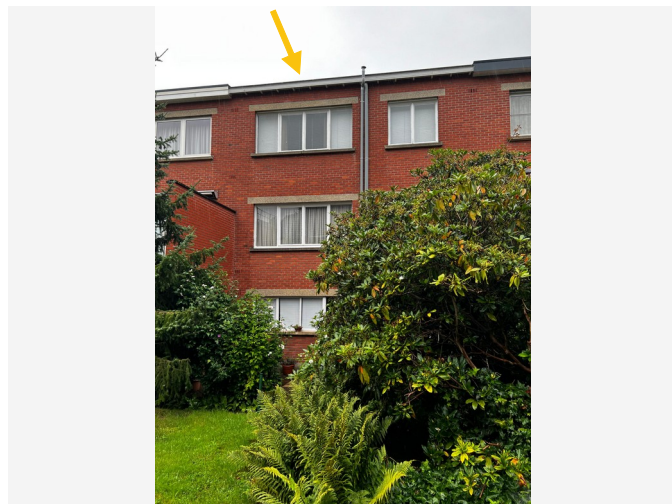
Eindbeoordeling materiaalrisico	Zeer laag materiaalrisico en/of zeer lage kans op vezelvrijgave
---------------------------------	---

Gebondenheid	Categorie 1: hechtgebonden in oorsprong
Asbestsoort (vezeltype)	Alleen chrysotiel
Asbestconcentratie	Laag (< 50%)
Afschermingsgraad van het gehele materiaal	Geheel of deels vrij aan de buitenlucht
Toestand van het materiaal	Onbeschadigd, niet verweerd

Beschrijving	Plat dak hoofdgebouw
Omgeving	Buiten
Primaire drager	Plat dak
Asbestmateriaal	Dak- en gevelbekleding - Roofing
Bindmiddel van asbestmateriaal	Bitumen (roofing, teer, asfalt)
Gebondenheid op basis van bindmiddel	Hecht
Hoeveelheid (oppervlakte - aantal)	• 55,06 m ² - 1 stuk
Totale oppervlakte	55,06 m ²
Eenvoudig bereikbaar	Ja
Bevestigingswijze	• Verlijmd, ingegoten, versmeerd

Identificatiemethode	Vaststelling zonder monstername Motivatie: Groot risico op structurele gevolgschade (lekschade, werking installatie,...)
Destructieve handeling voor identificatie	Nee
Opmerking	Er is geen vaststelling kunnen gebeuren door de hoogte van het dak dat niet bereikbaar is. Er zijn geen faccturen van renovatiewerken, waardoor ik afleid dat het uit een oud roofing dak gaat. Hierdoor is het oude roofing die asbest verdacht is. Maar staalname zouden ook lekage kunnen veroorzaken.

Zorgvuldig beheren

- Zorg voor een veilig beheer. Vermijd het beschadigen van het asbestmateriaal. Controleer de toestand jaarlijks op wijzigingen.
- Zorg voor een veilig beheer en verwijder dit asbestmateriaal wanneer het bij werken eenvoudig bereikbaar wordt. Controleer de toestand jaarlijks op wijzigingen.

- Eenvoudige handelingen: enkel door erkend asbestverwijderaar
Oude roofing kan asbest bevatten, maar staalnames kan lekkage veroorzaken. Laat bij werken eerst een extra staal nemen of laat het geheel verwijderen als asbest verdacht. Dit dient te gebeuren door vakmensen die erkend asbestverwijderaars zijn met opleiding eenvoudige handelingen.

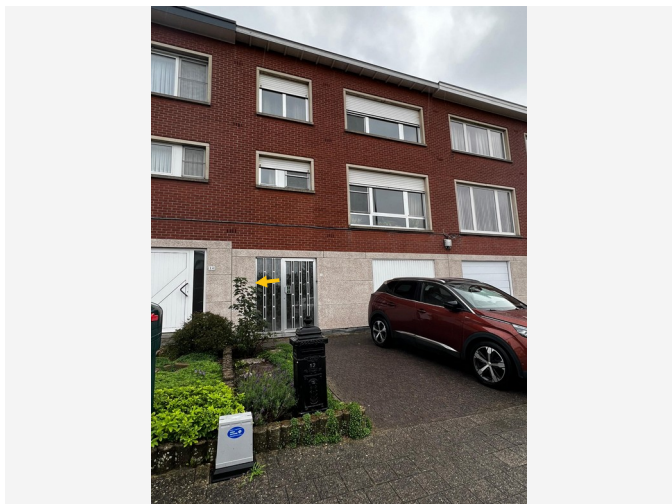
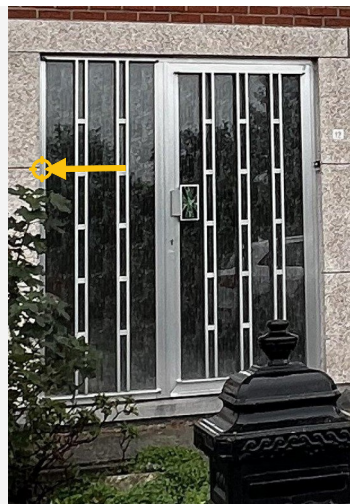
Eindbeoordeling materiaalrisico	Laag materiaalrisico en/of verlaagde kans op vezelvrijgave
---------------------------------	--

Gebondenheid	Categorie 1: hechtgebonden in oorsprong
Asbestsoort (vezeltype)	Alleen chrysotiel
Asbestconcentratie	Laag (< 50%)
Afschermingsgraad van het gehele materiaal	Geheel of deels vrij aan de buitenlucht
Toestand van het materiaal	Licht beschadigd, licht verweerd. Intact materiaal type Pical – asbestboard of categorie III 'gebondenheid'

#	Type	Referentie	Resultaat
5.1	Puntmonster	22011352-172	Chrysotiel

Beschrijving	Mastiek voordeur
Omgeving	Buiten
Primaire drager	Wandopening verticaal (raam, deur, ...)
Asbestmateriaal	In-situ afwerkingslagen - Pasta, stopverf, voegsel, stopsel, vulsel, mastiek, katten, ...
Bindmiddel van asbestmateriaal	Kitten, mastiek, pasta
Gebondenheid op basis van bindmiddel	Hecht

Hoeveelheid (gewicht - aantal)	<ul style="list-style-type: none"> • 3,00 kg - 1 stuk
Totaal gewicht	3,00 kg
Eenvoudig bereikbaar	Ja
Bevestigingswijze	<ul style="list-style-type: none"> • Verlijmd, ingegoten, versmeerd
Identificatiemethode	Vaststelling met monstername
Destructieve handeling voor identificatie	Nee
Opmerking	<p>Het schrijnwerk aan de voorzijde is aangesloten met de muur met asbest mastiek.</p> <p>De achterzijde bestaat uit een houten schrijnwerk en dit is aangewerkt met de muur met cement.</p>

Zorgvuldig beheren

- Zorg voor een veilig beheer. Vermijd het beschadigen van het asbestmateriaal. Controleer de toestand jaarlijks op wijzigingen.
- Zorg voor een veilig beheer en verwijder dit asbestmateriaal wanneer het bij werken eenvoudig bereikbaar wordt. Controleer de toestand jaarlijks op wijzigingen.

- Eenvoudige handelingen: enkel door erkend asbestverwijderaar
De mastiek zit tussen buitenschrijnwerk en de muur. Dit kan pas degelijk verwijderd worden bij plaatsen van nieuw buitenschrijnwerk.. Hierdoor is het aan te raden de asbest te laten verwijderen door vakmensen die erkend asbestverwijderaars zijn met opleiding eenvoudige handelingen.

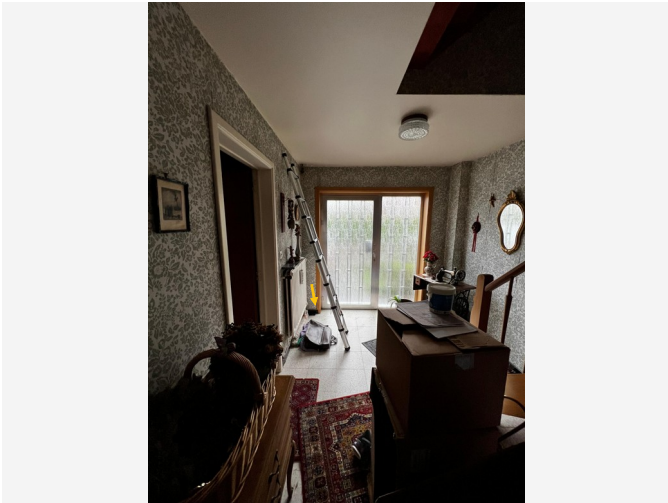
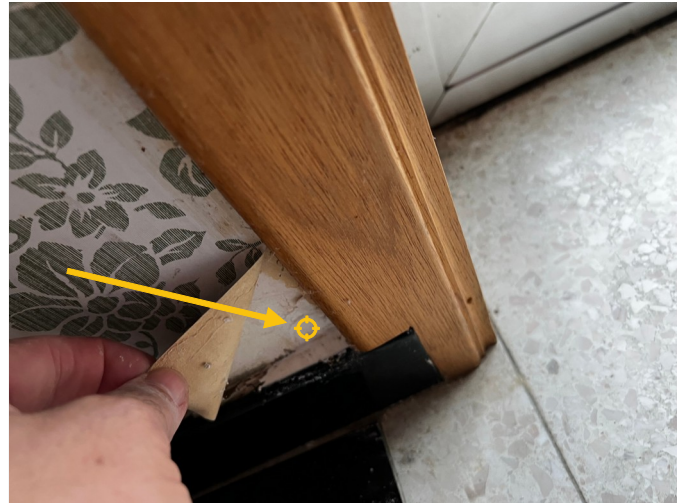
Fiche 6: Pleisterwerk muren

Geen asbest

#	Type	Referentie	Resultaat
6.1	Mengmonster	22011352-170	Geen asbest

Beschrijving	Pleisterwerk muren
Omgeving	Binnen
Primaire drager	Binnenwand

Bindmiddel van materiaal	Gips - kalk
Gebondenheid op basis van bindmiddel	Niet-hechtgebonden
Hoeveelheid (oppervlakte - dikte - aantal)	• 131,40 m ² - 1,30 cm - 1 stuk
Totaal volume	1,708 m ³
Identificatiemethode	Vaststelling met monstername
Destructieve handeling voor identificatie	Nee
Opmerking	Gelijkvloers inkomhal/traphal, 1ste verdiep living, 2de verdiep slaapkamer voorkant

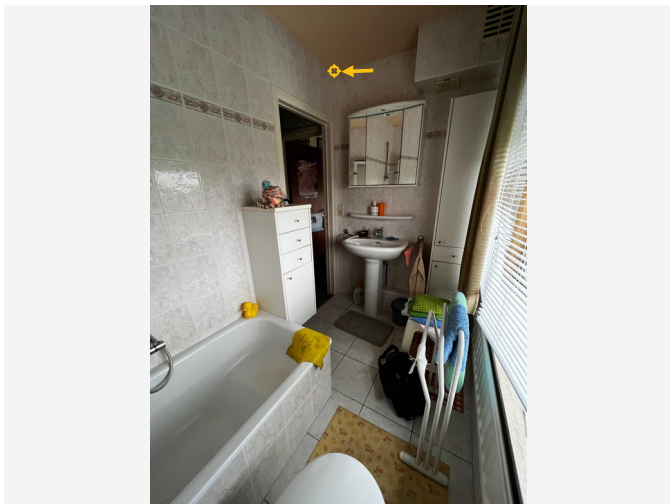
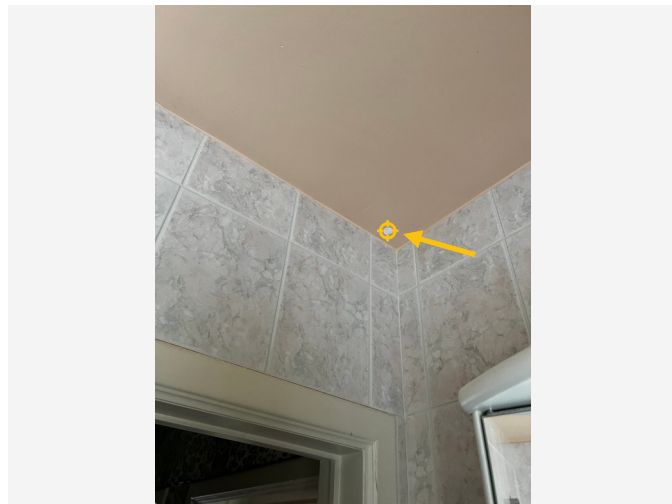
Fiche 7: Pleisterwerk plafond

Geen asbest

#	Type	Referentie	Resultaat
7.1	Mengmonster	22011352-171	Geen asbest

Beschrijving	Pleisterwerk plafond
Omgeving	Binnen
Primaire drager	Plafond

Bindmiddel van materiaal	Gips - kalk
Gebondenheid op basis van bindmiddel	Niet-hechtgebonden
Hoeveelheid (oppervlakte - dikte - aantal)	• 24,77 m ² - 1,10 cm - 1 stuk
Totaal volume	0,272 m ³
Identificatiemethode	Vaststelling met monstername
Destructieve handeling voor identificatie	Nee
Opmerking	Gelijkvloers inkomhal/traphal, 1ste verdiep slaapkamer voorzijde, 2de verdiep badkamer
