Asbestinventarisatetest

Juul Grietensstraat 4/101, 2140 Antwerpen

Attestnummer : 20260224-000434.000

Uitgegeven op : 24.02.2026

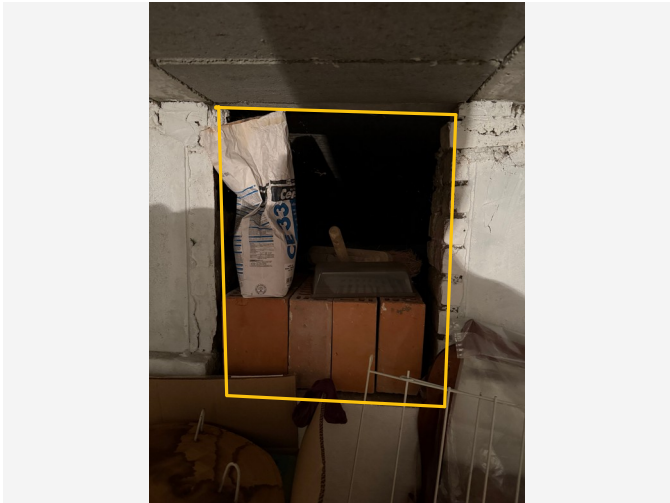
Permanente beperking

Reden: Er is geen volledige risicobeoordeling mogelijk

Uitleg van de asbestdeskundige: Beperkte toegang (<1,50m stahoogte)

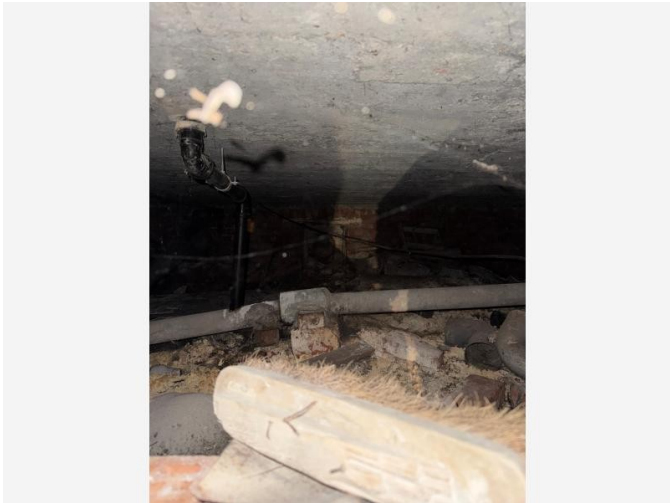
Permanente beperking

Reden: Er is geen volledige risicobeoordeling mogelijk

Uitleg van de asbestdeskundige: Beperkte toegang (<1,50m stahoogte) - oogt als een asbestcementbuis, maar vanwege beperkte toegang geen volledige beoordeling mogelijk. Buis vormt in zijn huidige (intacte) toestand geen gezondheidsgevaar.

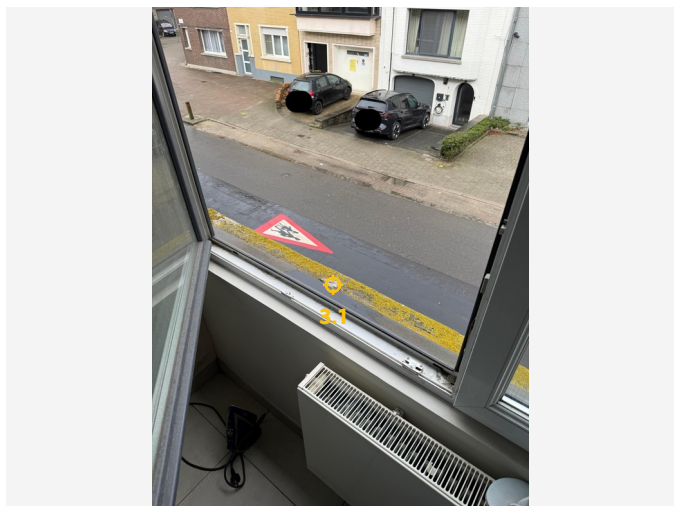
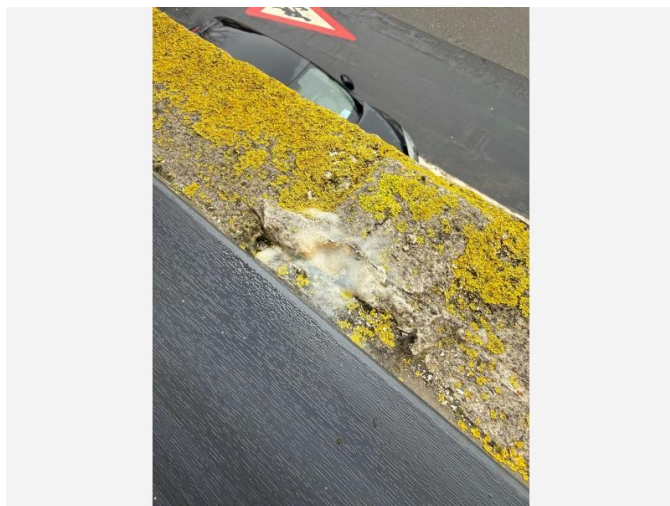
Fiche 3: Vensterbank voorgevel

Geen asbest

#	Type	Referentie	Resultaat
3.1	Puntmonster	ECC101098871 Vensterbank voorgevel	Geen asbest

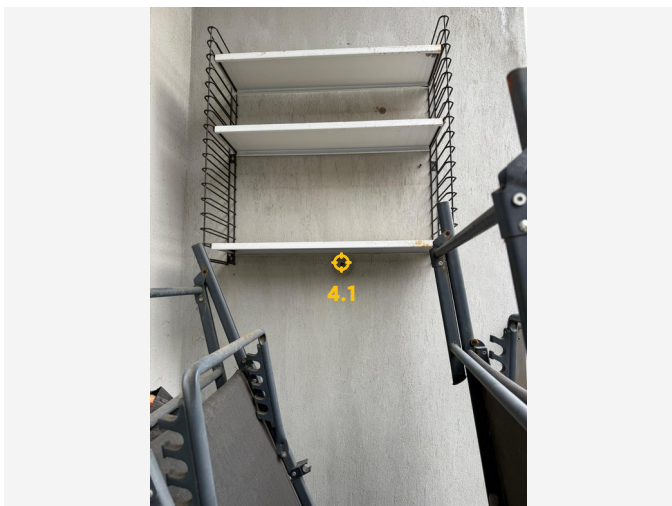
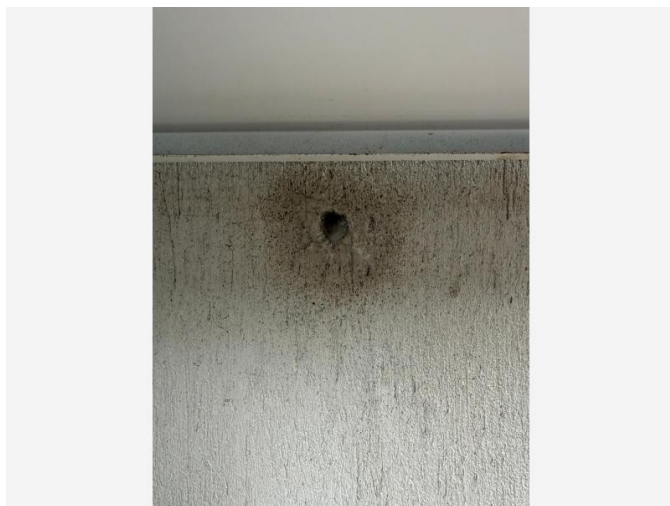
Fiche 4: Crepi

Geen asbest

#	Type	Referentie	Resultaat
4.1	Mengmonster	ECC101098892 Crepi achtergevel	Geen asbest

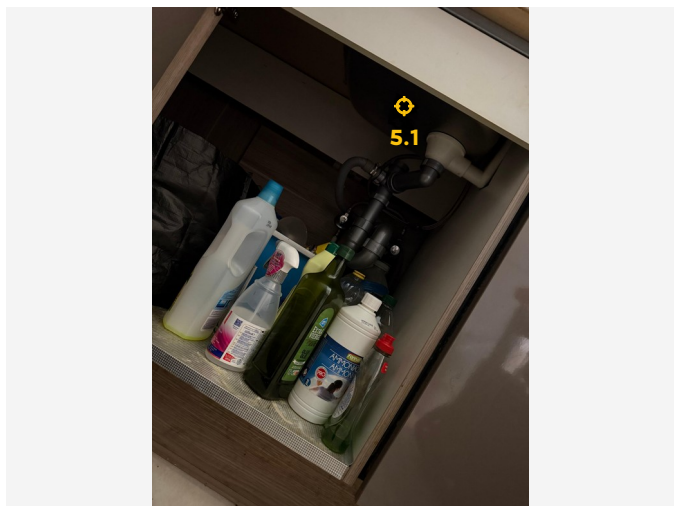
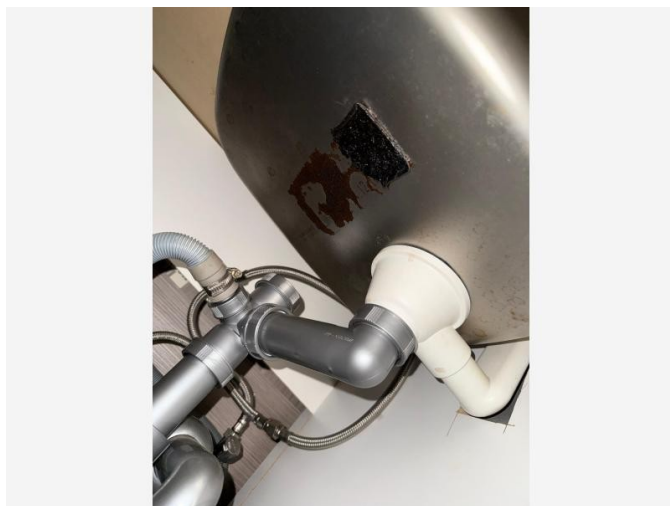
Fiche 5: Anti dreunplaatje

Geen asbest

#	Type	Referentie	Resultaat
5.1	Puntmonster	ECC101098872 Antidreunplaatje	Geen asbest

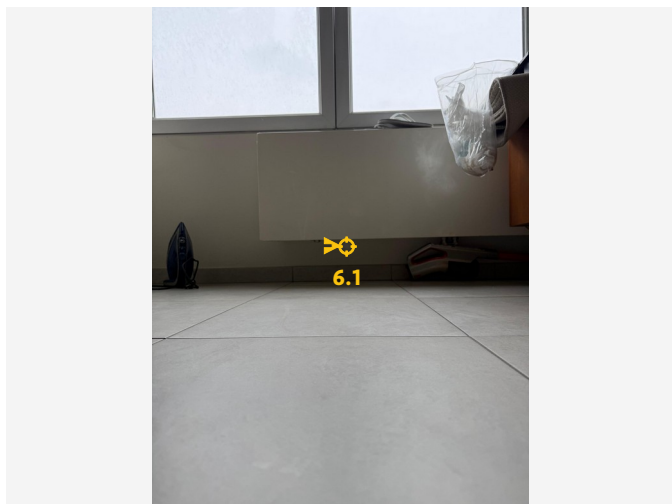
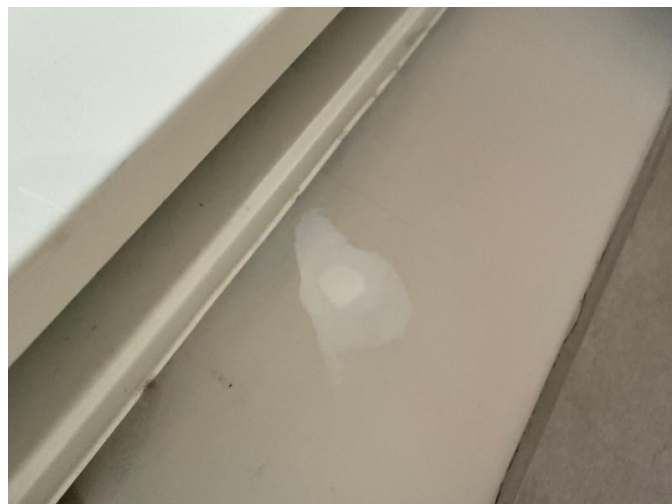
Geen asbest

#	Type	Referentie	Resultaat
6.1	Mengmonster	ECC101098874 Bezetting muur	Geen asbest

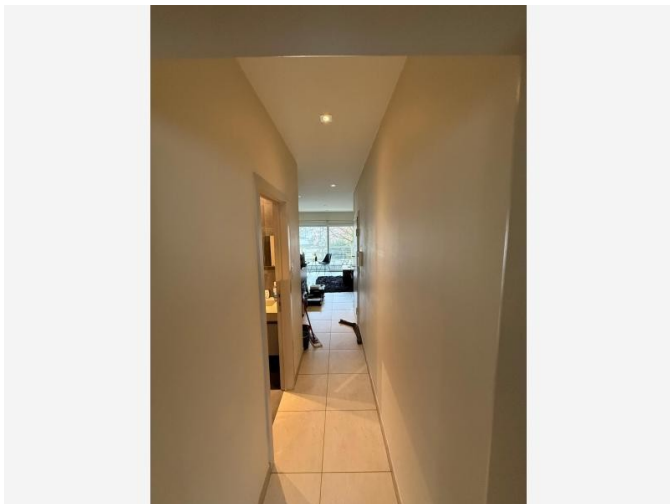
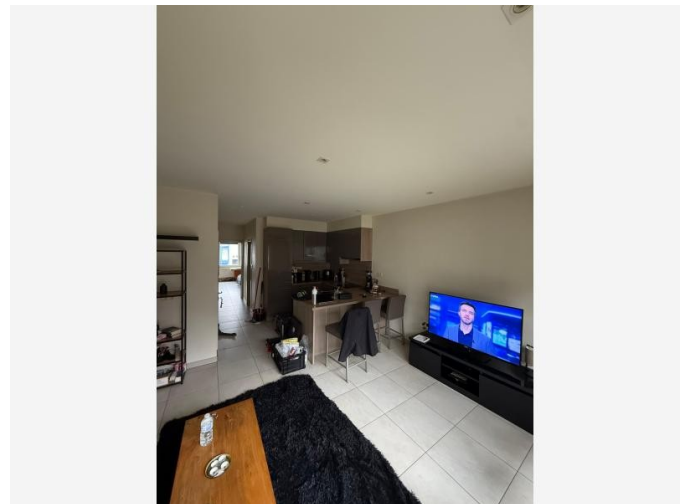
Beschrijving	Notitie	Terug te vinden op plannen
Fiche 7: Bezetting plafond	Gehele appartement is voorzien van een vals plafond uit gyproc (niet verdacht).	-
Fiche 8: Afdichtingsmateriaal aan schrijnwerk	Niet verdacht	-
