Asbestinventarisatetest

Diestsesteenweg 203, 3010 Leuven

Attestnummer : 20250121-000274.000

Uitgegeven op : 21.01.2025

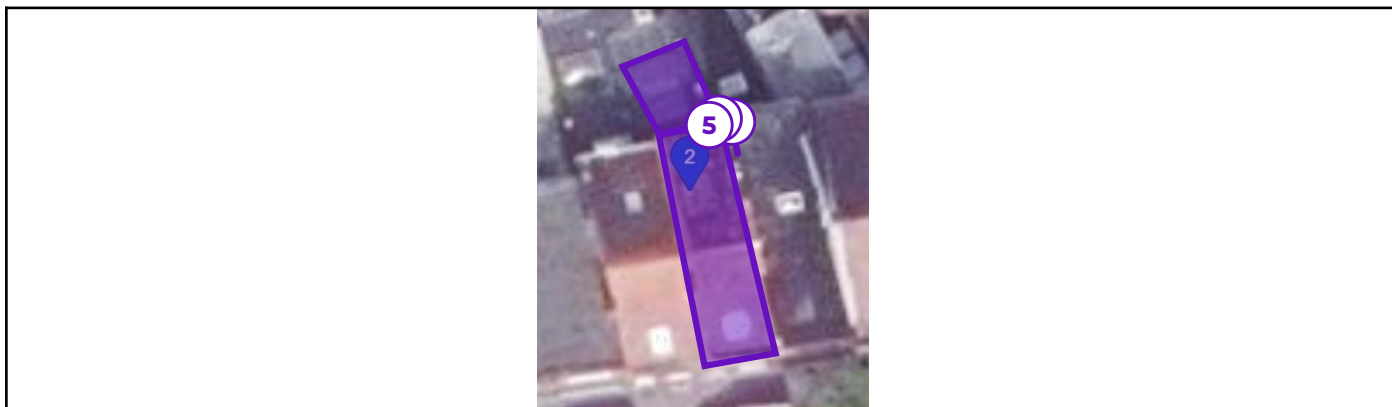
Plan 1.5: Dakbedekking

Beschrijving	Type	Actie
4. Plat dak keuken/berging/badkamer	Advies	-
5. Dak en onderdak	Advies	-
6. Gevelbekleding (leien) buren	Advies	-

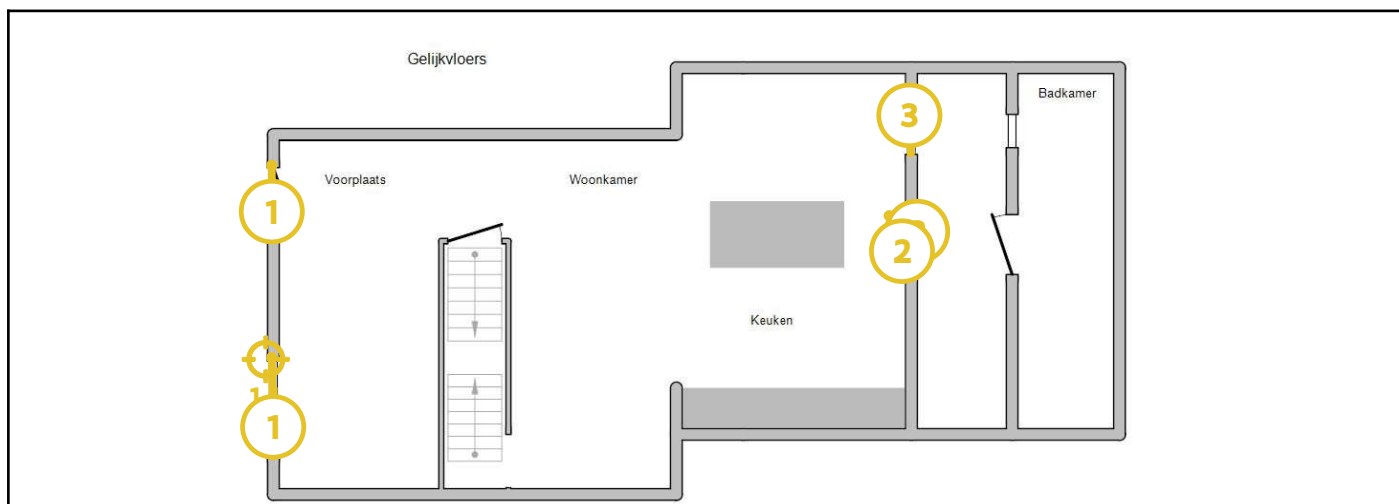
Plan 1.8: Gelijkvloers mastiek

Beschrijving	Type	Actie
1. Mastiek ramen/deuren	Asbestmateriaal	Zorgvuldig beheren
1.1 Code: 002	Puntmonster	-
2. Glasal plaat in deur	Asbestmateriaal	Zorgvuldig beheren
3. Mastiek raam berging/keuken	Asbestmateriaal	Zorgvuldig beheren

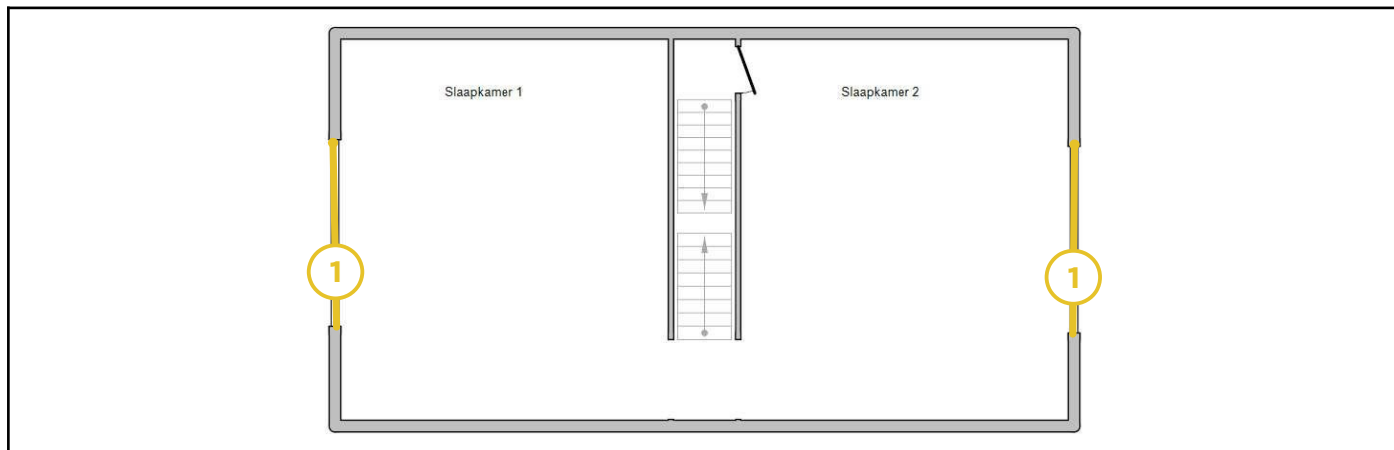
Plan 1.9: Eerste verdieping mastiek

Beschrijving	Type	Actie
1. Mastiek ramen/deuren	Asbestmateriaal	Zorgvuldig beheren

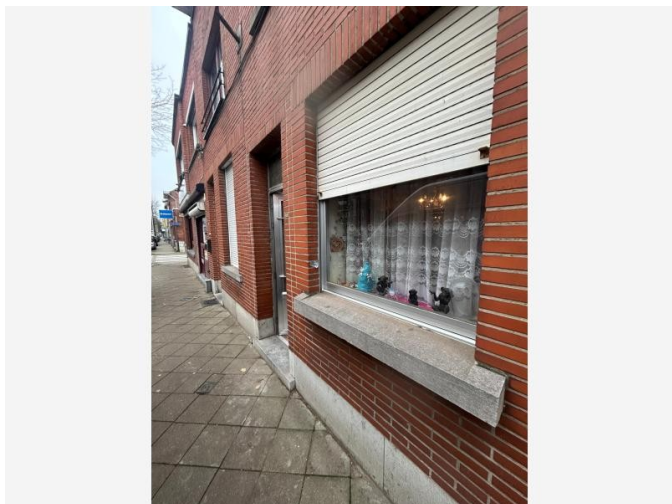
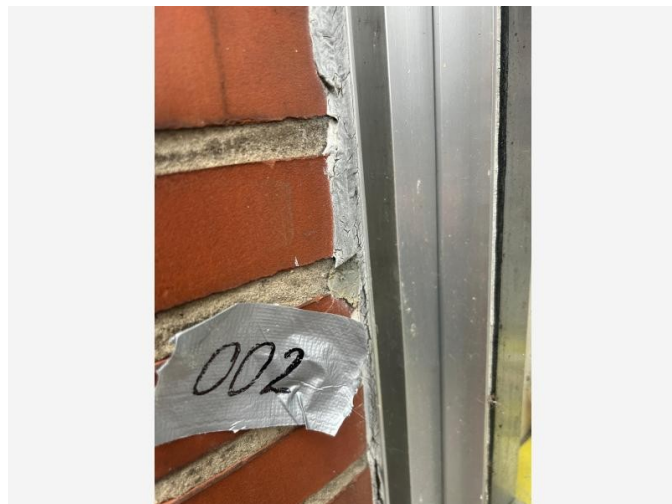
Eindbeoordeling materiaalrisico	Laag materiaalrisico en/of verlaagde kans op vezelvrijgave
Opmerking	De mastiek is verweerd.

Gebondenheid	Categorie 1: hechtgebonden in oorsprong
Asbestsoort (vezeltype)	Alleen chrysotiel
Asbestconcentratie	Laag (< 50%)
Afschermingsgraad van het gehele materiaal	Geheel of deels vrij aan de buitenlucht
Toestand van het materiaal	Licht beschadigd, licht verweerd. Intact calciumsilicaatmateriaal of categorie III 'gebondenheid'

#	Type	Referentie	Resultaat
1.1	Puntmonster	002	Chrysotiel

Beschrijving	Mastiek ramen/deuren
Omgeving	Buiten
Primaire drager	Wandopening verticaal (raam, deur, ...)
Asbestmateriaal	In-situ afwerkingslagen - Pasta, stopverf, voegsel, stopsel, vulsel, mastiek, katten, ...
Bindmiddel van asbestmateriaal	Kitten, mastiek, pasta
Gebondenheid op basis van bindmiddel	Hecht
Hoeveelheid (gewicht - aantal)	<ul style="list-style-type: none">• 1,00 kg - 1 stuk
Totaal gewicht	1,00 kg
Eenvoudig bereikbaar	Ja
Bevestigingswijze	<ul style="list-style-type: none">• Verlijmd, ingegoten, versmeerd
Identificatiemethode	Vaststelling met monstername
Destructieve handeling voor identificatie	Nee
Opmerking	Betreft voordeur, ramen aan de voorzijde en het raam aan de achterzijde.

- Zorg voor een veilig beheer. Vermijd het beschadigen van het asbestmateriaal. Controleer de toestand jaarlijks op wijzigingen.

- Eenvoudige handelingen: mag via doe-het-zelf of door werknemer(s) met opleidingsattest eenvoudige handelingen
Toepassing mag verwijderd worden door werknemers met een opleidingsattest. Mastiek wordt verwijderd bij het verwijderen van de ramen en deuren. Toepassing verwijderen van het raam en in een asbestbag plaatsen. Draag bijhorende PBM's.

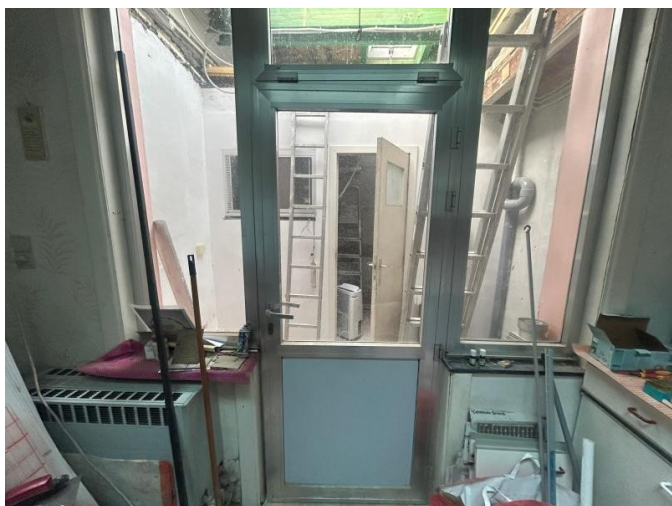
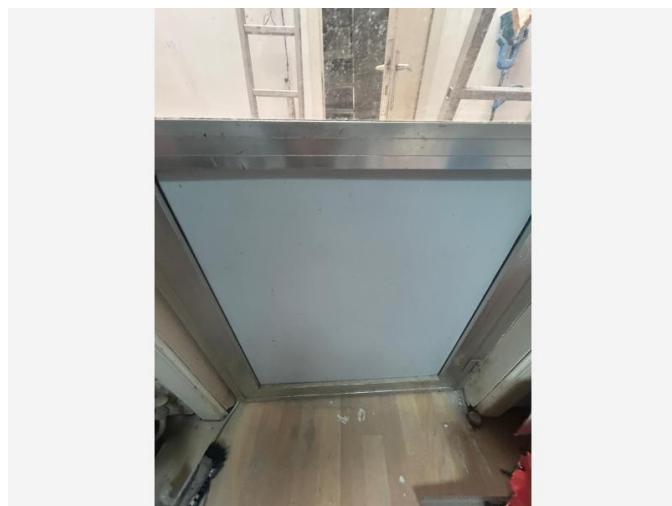
Eindbeoordeling materiaalrisico	Laag materiaalrisico en/of verlaagde kans op vezelvrijgave
Opmerking	De plaat is in goede staat.

Gebondenheid	Categorie 1: hechtgebonden in oorsprong
Asbestsoort (vezeltype)	Crocidoliet aanwezig
Asbestconcentratie	Laag (< 50%)
Afschermingsgraad van het gehele materiaal	Geheel of deels (ook) vrij aan de binnenlucht
Toestand van het materiaal	Onbeschadigd, niet verweerd

Beschrijving	Glasal plaat in deur
Omgeving	Binnen
Primaire drager	Wandopening verticaal (raam, deur, ...)
Asbestmateriaal	Plaat, paneel, tablet - Geëmailleerd, type Glasal
Bindmiddel van asbestmateriaal	Cement
Gebondenheid op basis van bindmiddel	Hecht
Hoeveelheid (oppervlakte - dikte - aantal)	• 0,50 m ² - 1,00 cm - 1 stuk
Totaal volume	0,005 m ³
Eenvoudig bereikbaar	Ja
Bevestigingswijze	• Geklemd
Identificatiemethode	Vaststelling zonder monstername
Destructieve handeling voor identificatie	Nee
Opmerking	Betreft de plaat in de deur tussen de berging en keuken.

- Zorg voor een veilig beheer. Vermijd het beschadigen van het asbestmateriaal. Controleer de toestand jaarlijks op wijzigingen.

- Eenvoudige handelingen: mag via doe-het-zelf of door werknemer(s) met opleidingsattest eenvoudige handelingen
De toepassing mag verwijderd worden door werknemers met opleidingsattest. Toepassing wordt mee verwijderd als de deur verwijderd wordt in zijn geheel. Draag bijhorende PBM's.

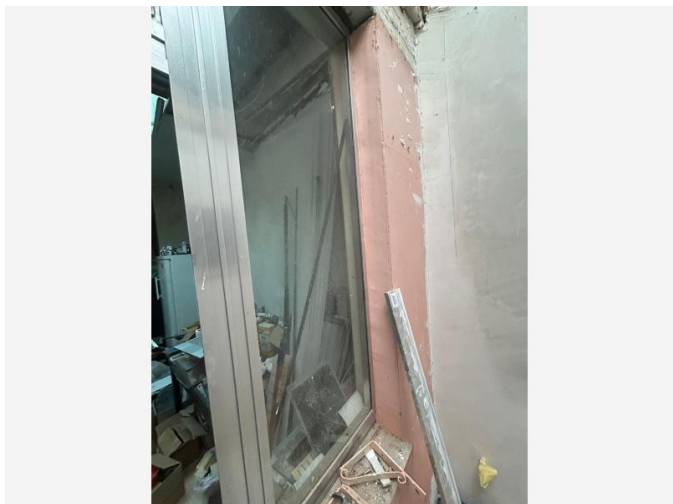
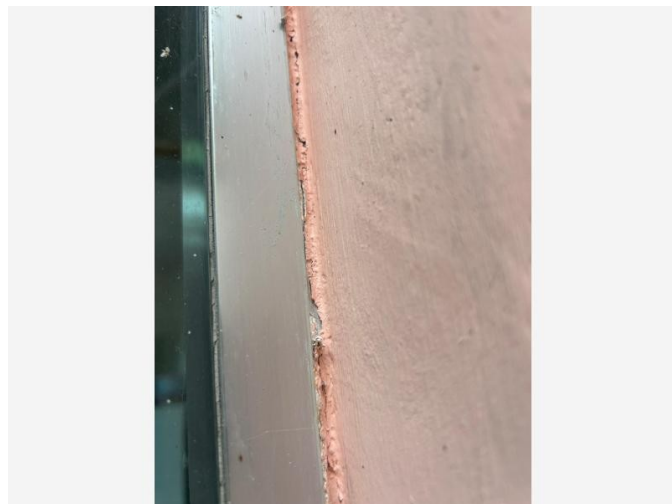
Eindbeoordeling materiaalrisico	Zeer laag materiaalrisico en/of zeer lage kans op vezelvrijgave
Opmerking	De mastiek is in goede staat en overschilderd.

Gebondenheid	Categorie 1: hechtgebonden in oorsprong
Asbestsoort (vezeltype)	Amfibool aanwezig, uitgezonderd crocidoliet
Asbestconcentratie	Laag (< 50%)
Afschermingsgraad van het gehele materiaal	Niet stootvaste afscherming
Toestand van het materiaal	Onbeschadigd, niet verweerd

Beschrijving	Mastiek raam berging/keuken
Omgeving	Binnen
Primaire drager	Wandopening verticaal (raam, deur, ...)
Asbestmateriaal	In-situ afwerkingslagen - Pasta, stopverf, voegsel, stopsel, vulsel, mastiek, katten, ...
Bindmiddel van asbestmateriaal	Kitten, mastiek, pasta
Gebondenheid op basis van bindmiddel	Hecht
Hoeveelheid (gewicht - aantal)	<ul style="list-style-type: none">• 0,30 kg - 1 stuk
Totaal gewicht	0,30 kg
Eenvoudig bereikbaar	Ja
Bevestigingswijze	<ul style="list-style-type: none">• Verlijmd, ingegoten, versmeerd
Identificatiemethode	Vaststelling zonder monsternamen
Destructieve handeling voor identificatie	Nee
Opmerking	Betreft mastiek aan het raam tussen berging en keuken.

- Zorg voor een veilig beheer. Vermijd het beschadigen van het asbestmateriaal. Controleer de toestand jaarlijks op wijzigingen.

- Eenvoudige handelingen: mag via doe-het-zelf of door werknemer(s) met opleidingsattest eenvoudige handelingen
Toepassing mag verwijderd worden door werknemers met een opleidingsattest. Mastiek wordt verwijderd bij het verwijderen van de ramen en deuren. Toepassing verwijderen van het raam en in een asbestbag plaatsen. Draag bijhorende PBM's.

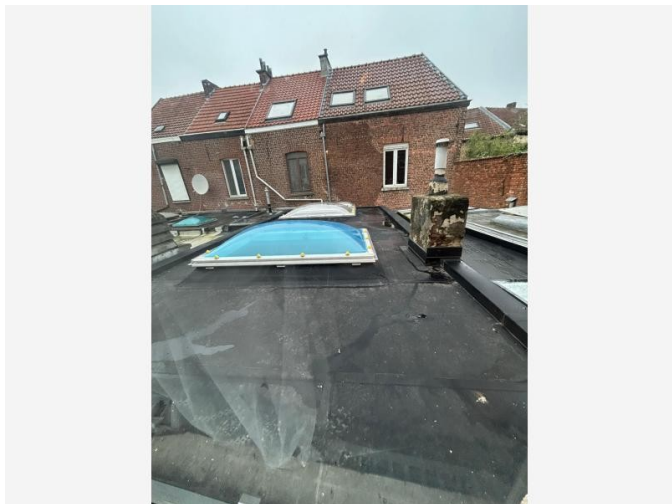
Vrije foto

Het plat dak is vernieuwd geweest en bedekt met EPDM. EPDM is niet asbesthoudend.

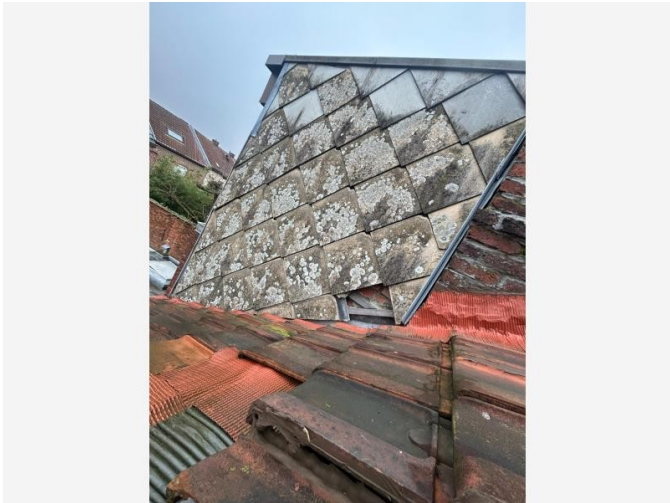
Vrije foto

De gevelbekleding van de buur bestaat uit leien van asbestcement. Eventuele beschadigingen kunnen belanden in de dakgoot.

Identificatiemethode	Redelijk vermoeden
Primaire drager	Wand buitenschil
(Asbest)materiaal	Dak- en gevelbekleding - Lei, shingle
Bindmiddel	Cement
Gebondenheid bindmiddel	Hecht

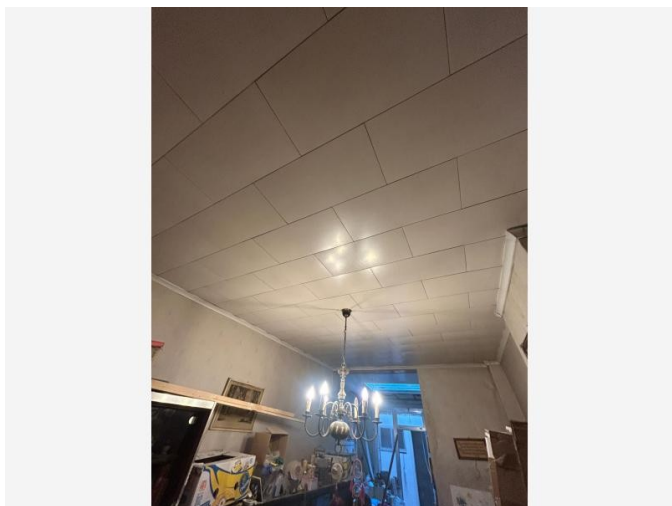
Vrije foto

Het plafond is vervaardigd uit niet-asbesthoudend materiaal.

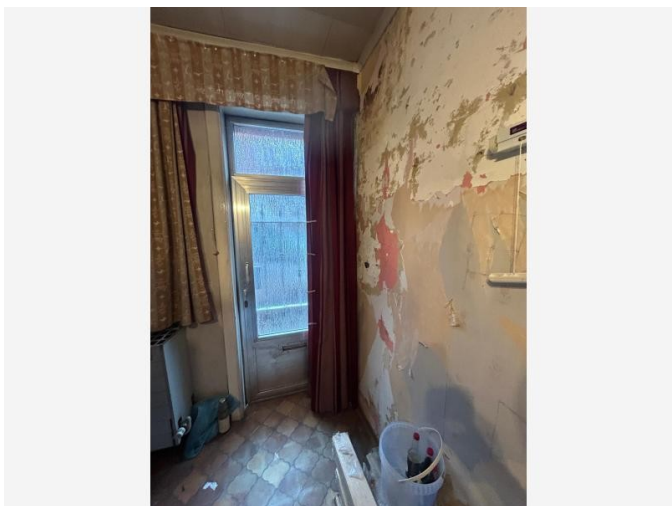
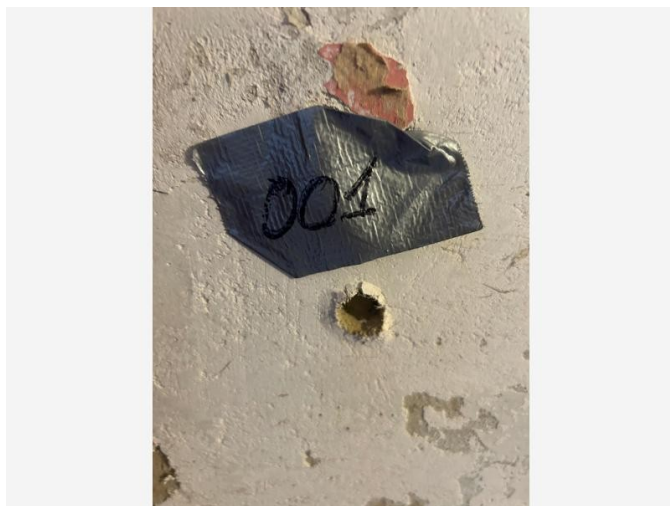
Fiche 8: Muurpleister

Geen asbest

#	Type	Referentie	Resultaat
8.1	Mengmonster	001	Geen asbest

Beschrijving	Muurpleister
Omgeving	Binnen
Primaire drager	Binnenwand
Bindmiddel van materiaal	Gips - kalk
Gebondenheid op basis van bindmiddel	Niet-hechtgebonden
Hoeveelheid (oppervlakte - dikte - aantal)	• 225,00 m ² - 1,50 cm - 1 stuk
Totaal volume	3,375 m ³
Identificatiemethode	Vaststelling met monstername
Destructieve handeling voor identificatie	Nee
Opmerking	De keuken werd niet bemonsterd. De keuken werd getest op asbest voor werken in juli 2024. Zie laboattest.
