# Asbestinventarisatattest

Zavelstraat 58, 3010 Leuven

Attestnummer : 20260912-000082.000

**Niet-asbestveilig**

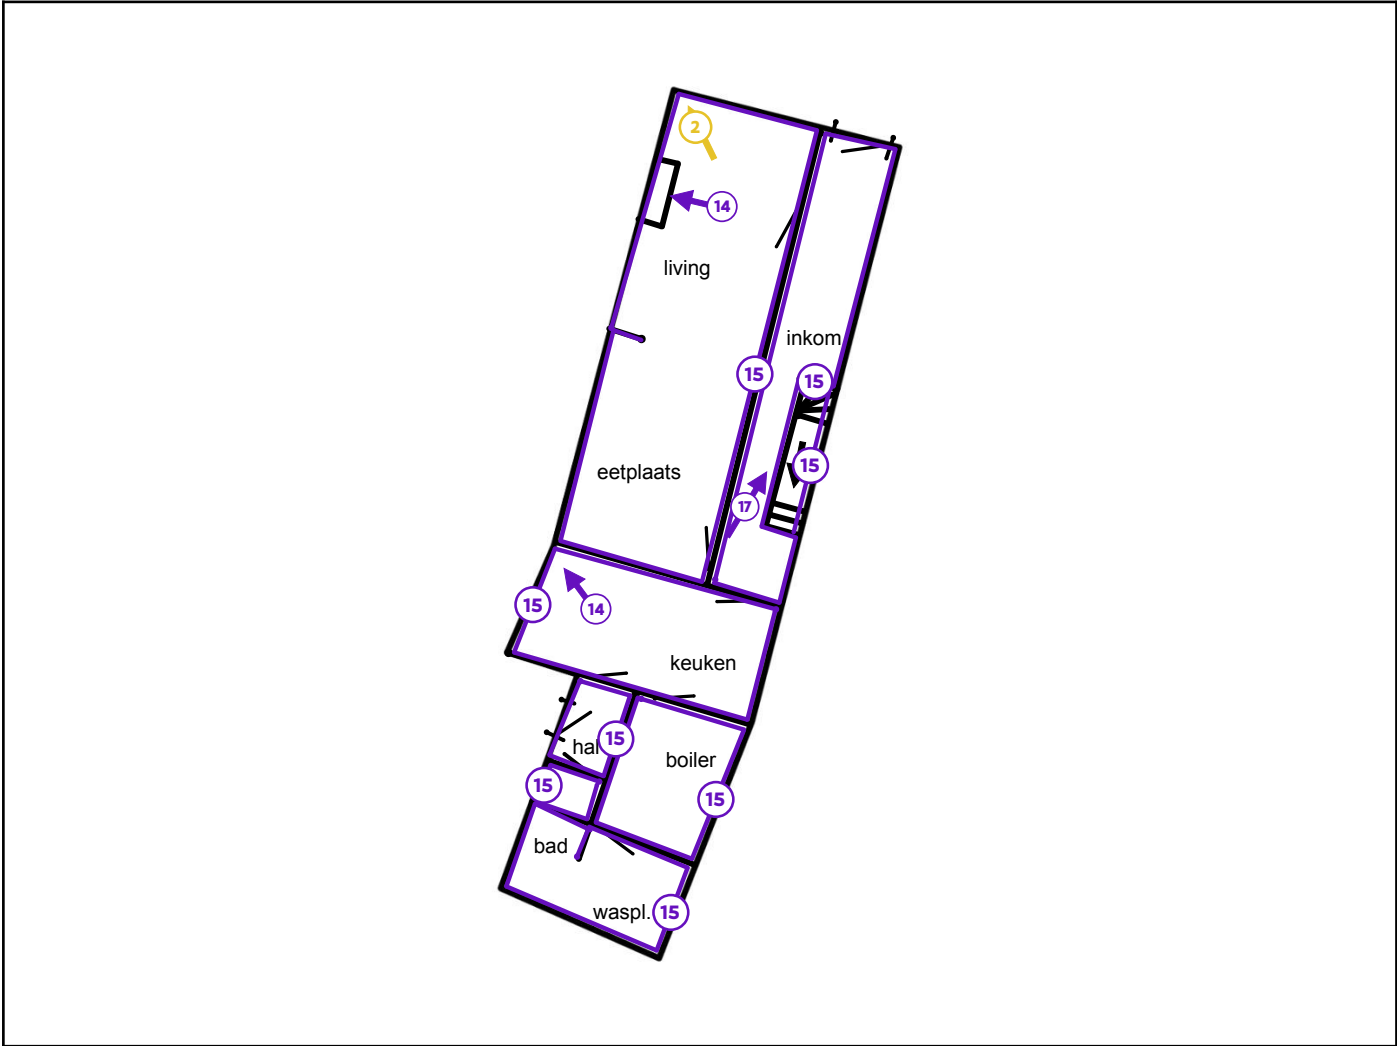
# Plan 1.2: +0 gelijkvloers

| Beschrijving | Type | Actie |
|---|---|---|
| 2. Bakeliet tellerkast | Asbestmateriaal | Zorgvuldig beheren |

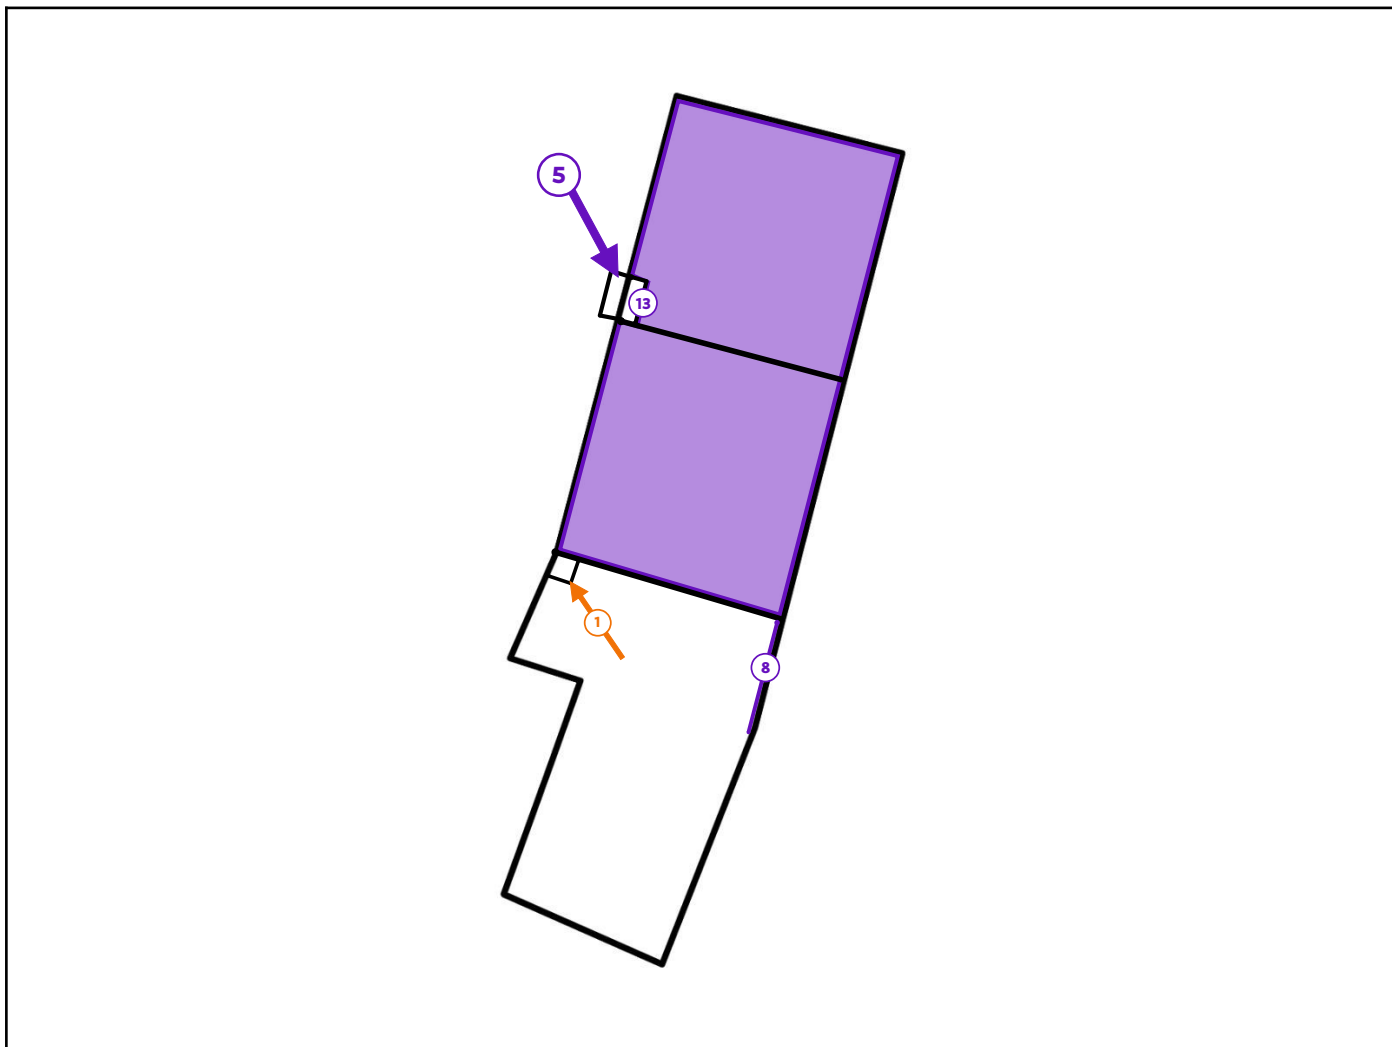
## Plan 1.6: plan daken

| Beschrijving | Type | Actie |
|---|---|---|
| 1. Rookgaskanaal in asbest cement | Asbestmateriaal | Verwijderen |
| 5. Schoorsteen rookgaskanaal - beoordeling | Beperking | - |
| 8. Leien scheidingsmuur op plat dak | Advies | - |

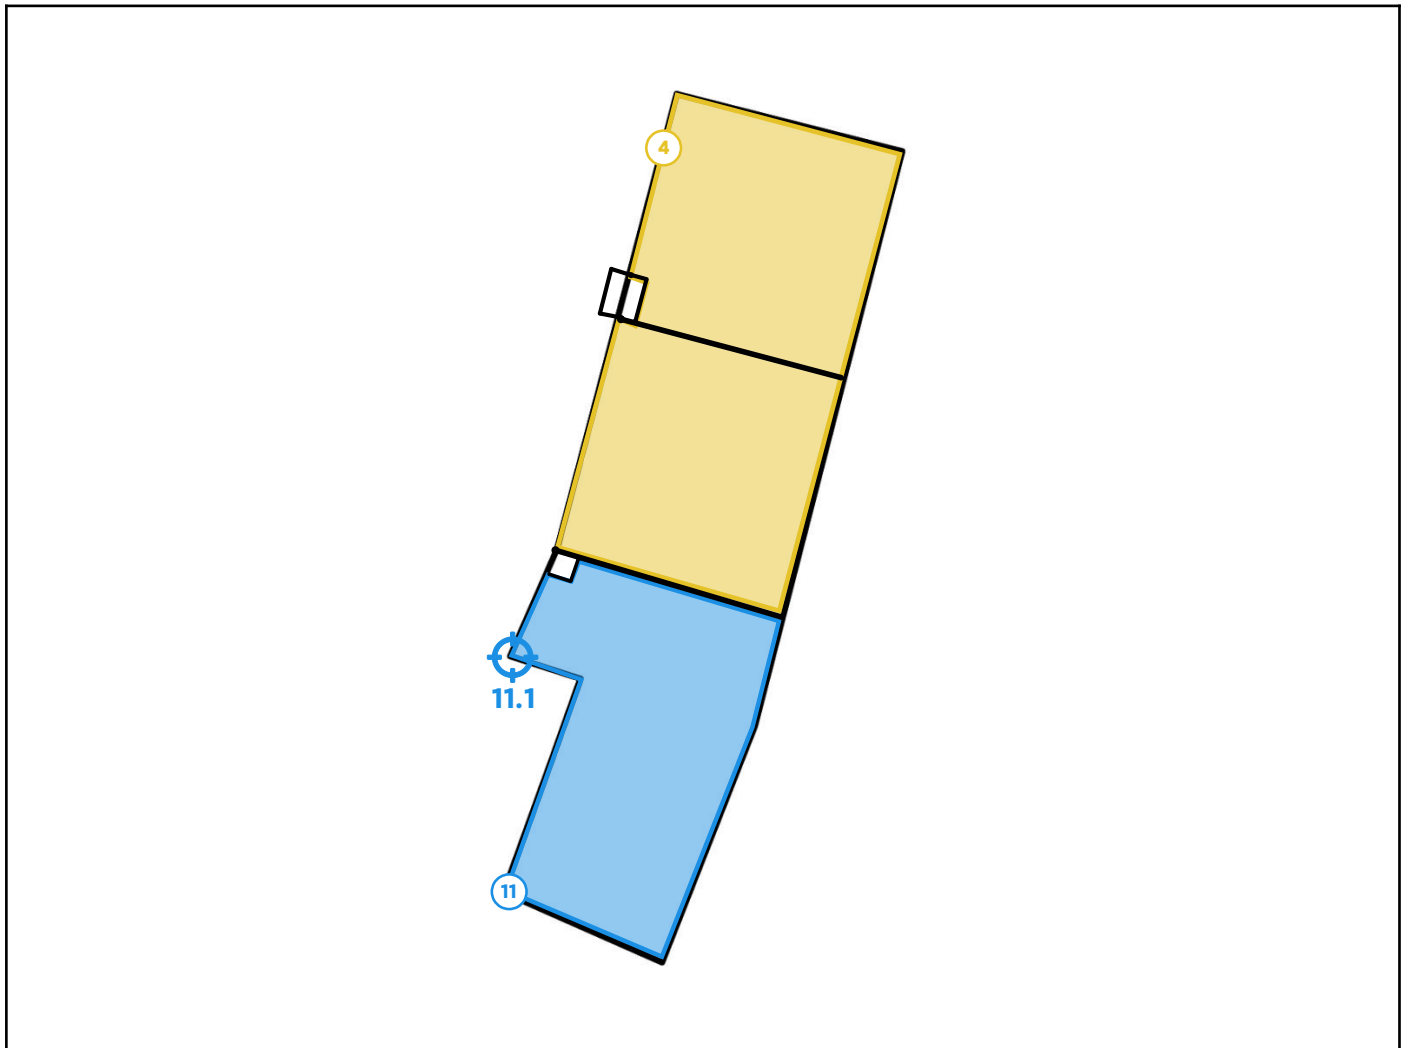
## Plan 1.7: plan daken

| Beschrijving | Type | Actie |
|---|---|---|
| 4. Onderdak type menuiserie | Asbestmateriaal | Zorgvuldig beheren |
| 11. Roofing platte daken hoofdhuis | Geen asbest | - |

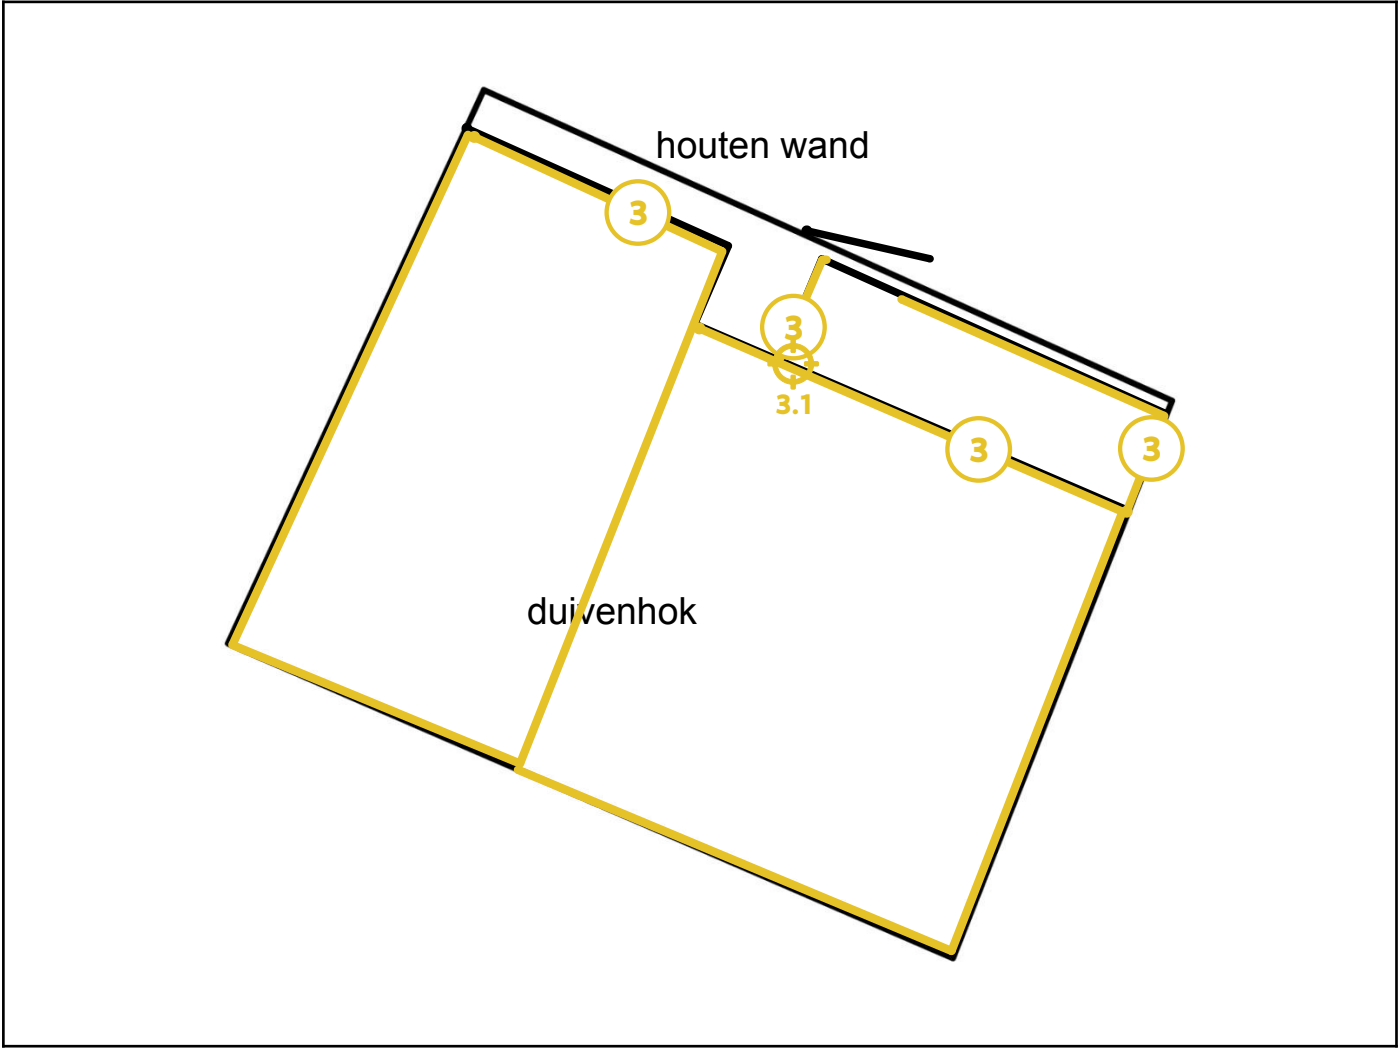
## Plan 2.2: duivenhok kopie kopie

| Beschrijving | Type | Actie |
|---|---|---|
| 3. Menuseriet boordplaat duivenhok | Asbestmateriaal | Zorgvuldig beheren |

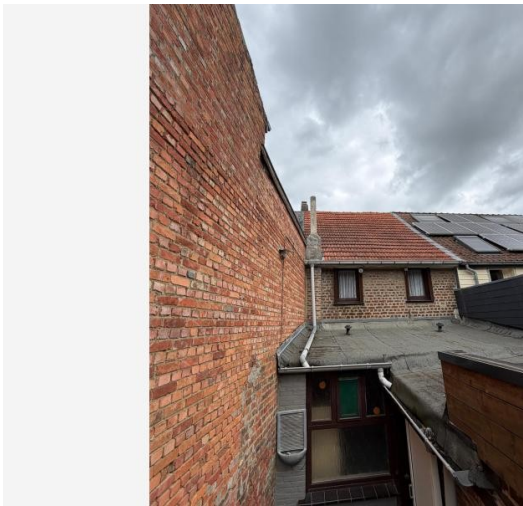
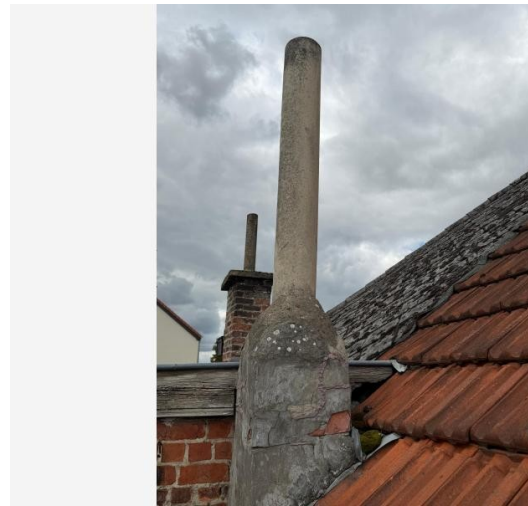
Het asbestmateriaal valt onder de mijlpaal van 2034.

Vermoedelijk loopt de buis door in een kanaal in de gemetste schouw, dit vereist specifieke bijkomende maatregelen en voldoende expertise om deze buis correct te verwijderen zonder de buis stuk te maken. Bij het verwijderen kan stof voorkomen.

| Eindbeoordeling materiaalrisico | Laag materiaalrisico en/of verlaagde kans op vezelvrijgave |

| Asbestsoort (vezeltype) | Crocidoliet aanwezig |
| Toestand van het materiaal | Licht beschadigd, licht verweerd. Intacte calciumsilicaatplaat of materiaal met categorie 3-gebondenheid |

| Opmerking | <p>Deze oppervlakte werd niet gemeten, maar geschat op basis van een benadering voor alle aanwezige rookgaskanalen. Deze schatting mag niet worden gebruikt als maatstaf voor heffingen.</p> <p>Er kan aan de binnenzijde van de gemetste schouw ook nog een ronde buis zich bevinden, dat is nu niet vast te stellen.</p> <p>Om geen beschadigen toe te brengen is er geen staal genomen, maar deze materialen zijn asbest verdacht. maar het was ook te hoog.</p> |

Verwijderen

- Zorg voor een veilig beheer. Vermijd het beschadigen van het asbestmateriaal. Controleer de toestand jaarlijks op wijzigingen.
- Voer bijkomende staalname(s) uit.

- Eenvoudige handelingen: enkel door erkend asbestverwijderaar  
Schouwbus mag de eigenaar normaal verwijderen, maar door de mosvorming en omdat deze vast gegoten is in een betonnen sokkel is dit moeilijk dit zelf te verwijderen zonder breuk. Daarom is het aan te raden de schouwbus te laten verwijderen door werknemer(s) met opleidingsattest asbestverwijdering eenvoudige handelingen. De schouwbus heeft veel mos begroeiing en moet eerst gefixeerd worden en zorgvuldig worden verwijderd. Bij verwijdering worden de minimale PBM'S gebruikt zoals stofmasker FFP3, wegwerpovertal Cat III Type 5/6, wegwerphandschoenen. Hoe andere personen uit de buurt en zeker minderjarige. Zie ook site [ovam.vlaanderen.be/wie-mag-wat-verwijderen](http://ovam.vlaanderen.be/wie-mag-wat-verwijderen) en klik door op "voorzorgmaatregelen bij verwijderen van asbest". Alles dient dubbel luchtdicht verpakt te worden in doorschijnende zakken met asbest logo op de zak. Zie toelichting onderaan het attest voor meer uitleg.

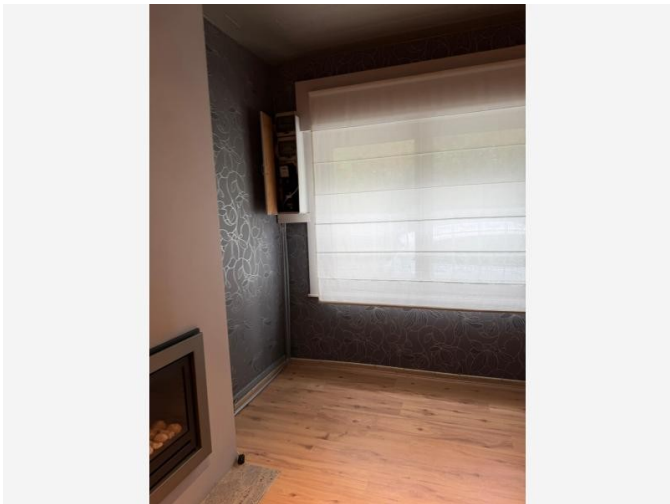
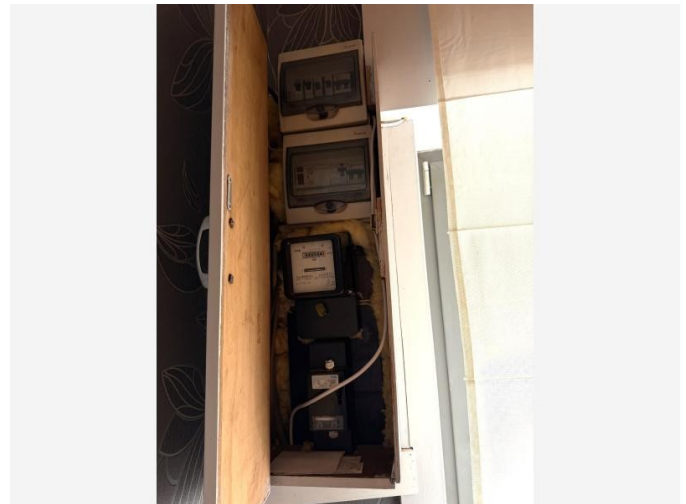
Het asbestmateriaal valt onder de mijlpaal van 2040.

| Eindbeoordeling materiaalrisico | Laag materiaalrisico en/of verlaagde kans op vezelvrijgave |

| Asbestsoort (vezeltype) | Crocidoliet aanwezig |
| Toestand van het materiaal | Onbeschadigd, niet verweerd |

| Opmerking | <p>Deze oppervlakte werd niet gemeten, maar geschat op basis van een benadering van de aanwezige tellerkast. Deze schatting mag niet worden gebruikt als maatstaf voor heffingen. Als deskundigen hebben wij vastgesteld dat het materiaal daadwerkelijk bakeliet betreft en geen harde pvc. Bakeliet wordt door ons beschouwd als een asbestverdachte toepassing, aangezien het in veel gevallen asbesthoudend is. We hebben geen staalname uitgevoerd om de functionaliteit van de tellerkast niet in gevaar te brengen. Daarnaast is staalname verboden, aangezien de tellerkast eigendom is van de nutsvoorzieningsmaatschappij.</p> |

Zorgvuldig beheren

- Zorg voor een veilig beheer. Vermijd het beschadigen van het asbestmateriaal. Controleer de toestand jaarlijks op wijzigingen.
- Voer bijkomende staalname(s) uit.

- Eenvoudige handelingen: mag via doe-het-zelf of door werknemer(s) met opleidingsattest eenvoudige handelingen  
Deze toepassing mag volgens de huidige wetgeving worden verwijderd via eenvoudige handelingen. Aangezien deze toepassing echter eigendom is van de nutsvoorzieningsmaatschappij, mag deze uitsluitend worden verwijderd door hen of door een door hen aangestelde onderaannemer die beschikt over de nodige attesten en opleidingen. Daarom wordt hier verwezen naar de methode van een erkende verwijderaar, maar in feite dient dit via de nutsvoorzieningsmaatschappij te verlopen.

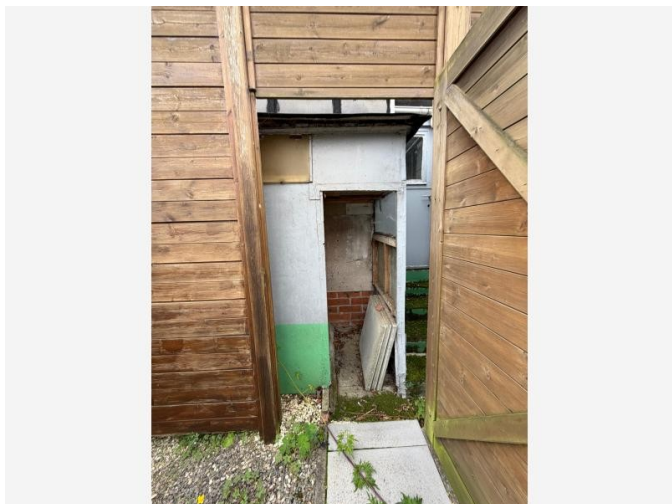
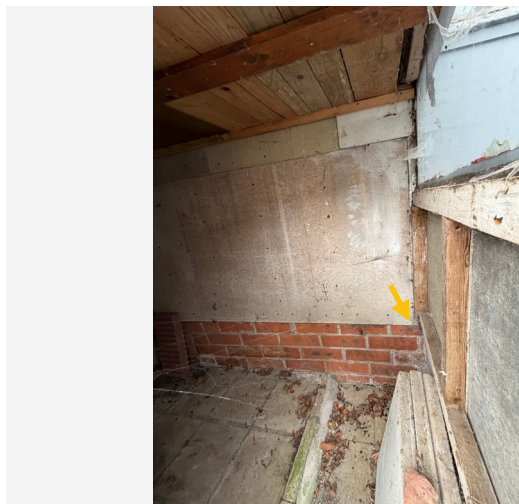
Het asbestmateriaal valt onder de mijlpaal van 2040.

| Eindbeoordeling materiaalisico | Laag materiaalisico en/of verlaagde kans op vezelvrijgave |

| Asbestsoort (vezeltype) | Alleen chrysotiel aanwezig |
| Toestand van het materiaal | Licht beschadigd, licht verweerd. Intacte calciumsilicaatplaat of materiaal met categorie 3-gebondenheid |

| # | Type | Referentie | Resultaat |
|---|---|---|---|
| 3.1 | Puntmonster | 26/190-004 | Chrysotiel |

| Opmerking | <p>Deze oppervlakte werd niet gemeten, maar geschat op basis van een benadering voor alle aanwezige materiaal. Deze schatting mag niet worden gebruikt als maatstaf voor heffingen.</p> <p>Er zijn ook nog losse platen aanwezig in het duivenhok.</p> <p>Het lokaal kon niet betreden worden, maar de vaststelling is gebeurd door binnen kijken door de vensters.</p> <p>Staal genomen van plaat buitenkant</p> |

Zorgvuldig beheren

- Zorg voor een veilig beheer. Vermijd het beschadigen van het asbestmateriaal. Controleer de toestand jaarlijks op wijzigingen.

- Eenvoudige handelingen: mag via doe-het-zelf of door werknemer(s) met opleidingsattest eenvoudige handelingen  
Menuiserite mag je laten verwijderen door werknemer(s) met opleidingsattest asbestverwijdering eenvoudige handelingen. De menuiserite is genageld en moet eerst gefixeerd worden en plaats een folie onder de toepassing op de grond. Bij verwijdering worden de nodige PBM'S gebruikt (zoals stofmasker FFP3, wegwerpoveral Cat III Type 5/6, wegwerphandschoenen). Hoe andere personen uit de buurt en zeker minderjarige. Zie ook site [ovam.vlaanderen.be/wie-mag-wat-verwijderen](http://ovam.vlaanderen.be/wie-mag-wat-verwijderen) en klik door op "voorzorgmaatregelen bij verwijderen van asbest".

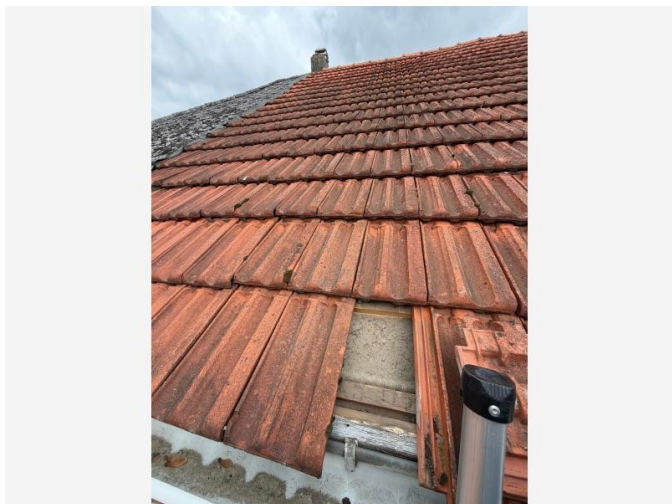
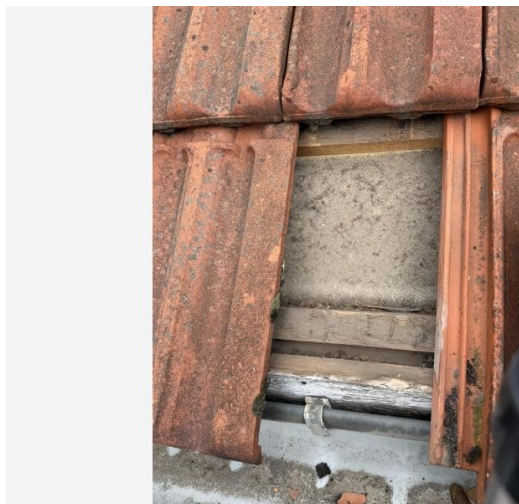
Het asbestmateriaal valt onder de mijlpaal van 2040.

| Opmerking | <p>Deze oppervlakte werd niet gemeten, maar geschat op basis van een benadering voor alle aanwezige materiaal. Deze schatting mag niet worden gebruikt als maatstaf voor heffingen.</p> <p>Er is geen staal genomen, omdat aan de onderzijde van het onderdak men niet aankon. Op een andere plaats een staal nemen, zou het onderdak beschadigen.</p> |

Zorgvuldig beheren

- Zorg voor een veilig beheer. Vermijd het beschadigen van het asbestmateriaal. Controleer de toestand jaarlijks op wijzigingen.
- Voer bijkomende staalname(s) uit.

- Eenvoudige handelingen: mag via doe-het-zelf of door werknemer(s) met opleidingsattest eenvoudige handelingen  
Onderdak mag verwijderd worden door een eigenaar. Bij verwijdering worden de minimale PBM'S gebruikt (zoals stofmasker FFP3, wegwerpoveral Cat III Type 5/6, wegwerphandschoenen). Hoe andere personen uit de buurt en zeker minderjarige. Zie ook site [ovam.vlaanderen.be/wie-mag-wat-verwijderen](http://ovam.vlaanderen.be/wie-mag-wat-verwijderen) en klik door op "voorzorgmaatregelen bij verwijderen van asbest". Alles dient dubbel luchtdicht verpakt te worden in doorschijnende zakken met asbest logo op de zak. Zie toelichting onderaan het attest voor meer uitleg.

Omdat het hele dak eerst eraf moet, is het aangeraden dit door professionele mensen te laten uit te voeren met opleidingsattest asbestverwijdering eenvoudige handelingen.
