## CONTRÔLE D'ÉTANCHÉITÉ ET DE CONFORMITÉ D'UN RÉSERVOIR À MAZOUT

DATE DU CONTRÔLE 08/07/2026

Avenue Georges Roosens 27 -  
1480 Tubize

25/2026/73717/C01:1

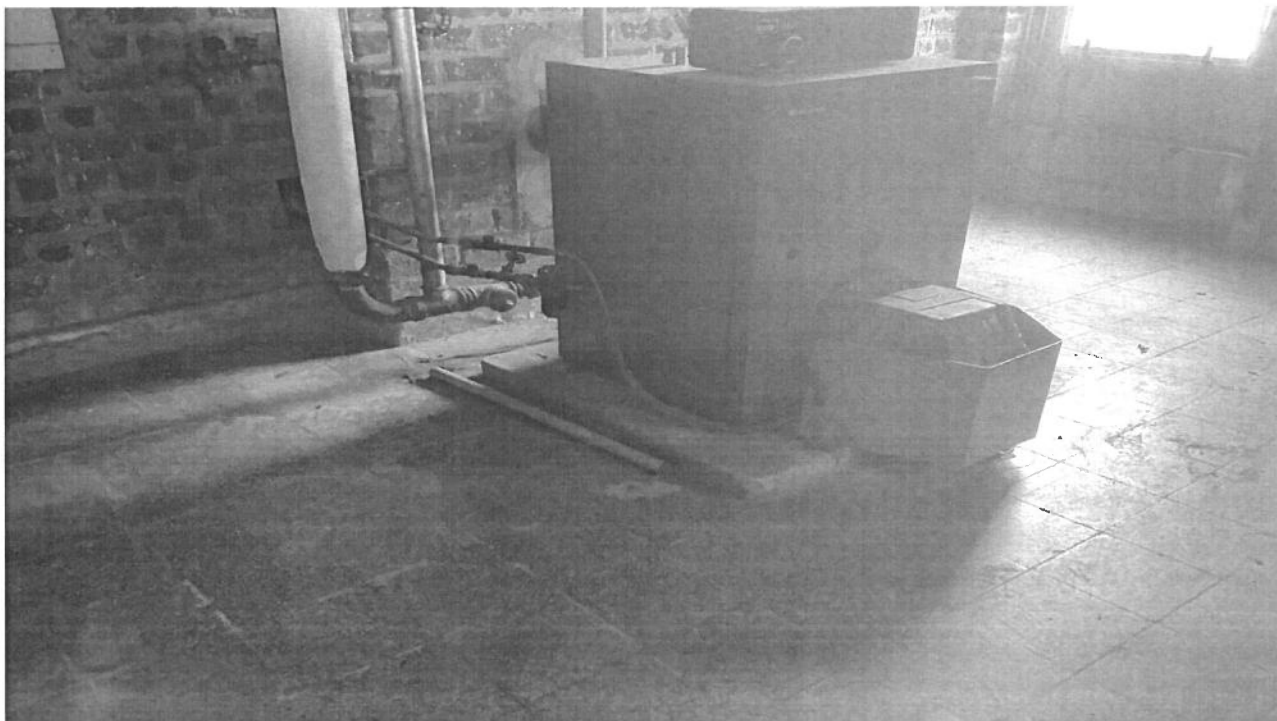
| Système de chauffage | Chaudière | Fonctionnement du système de chauffage | Fonctionne |

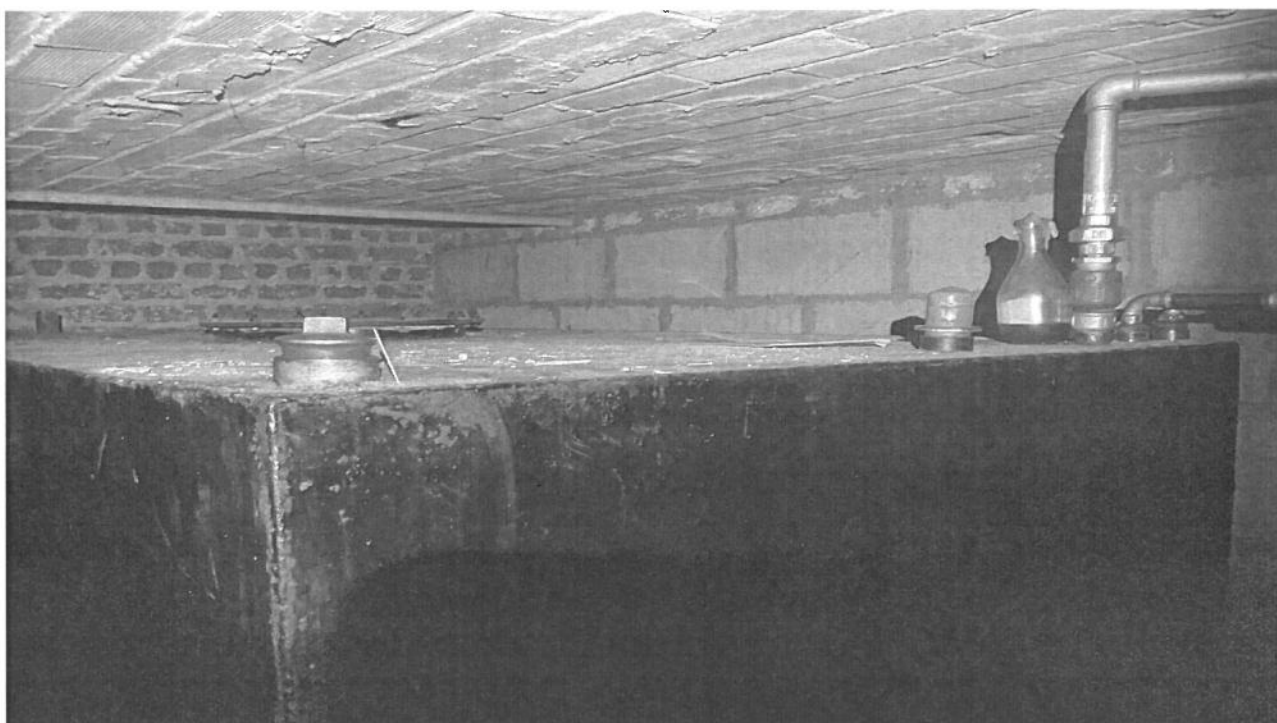
Chambre de visite et accessoires

| Autres raccords | Conforme | Trou d'homme | Conforme |

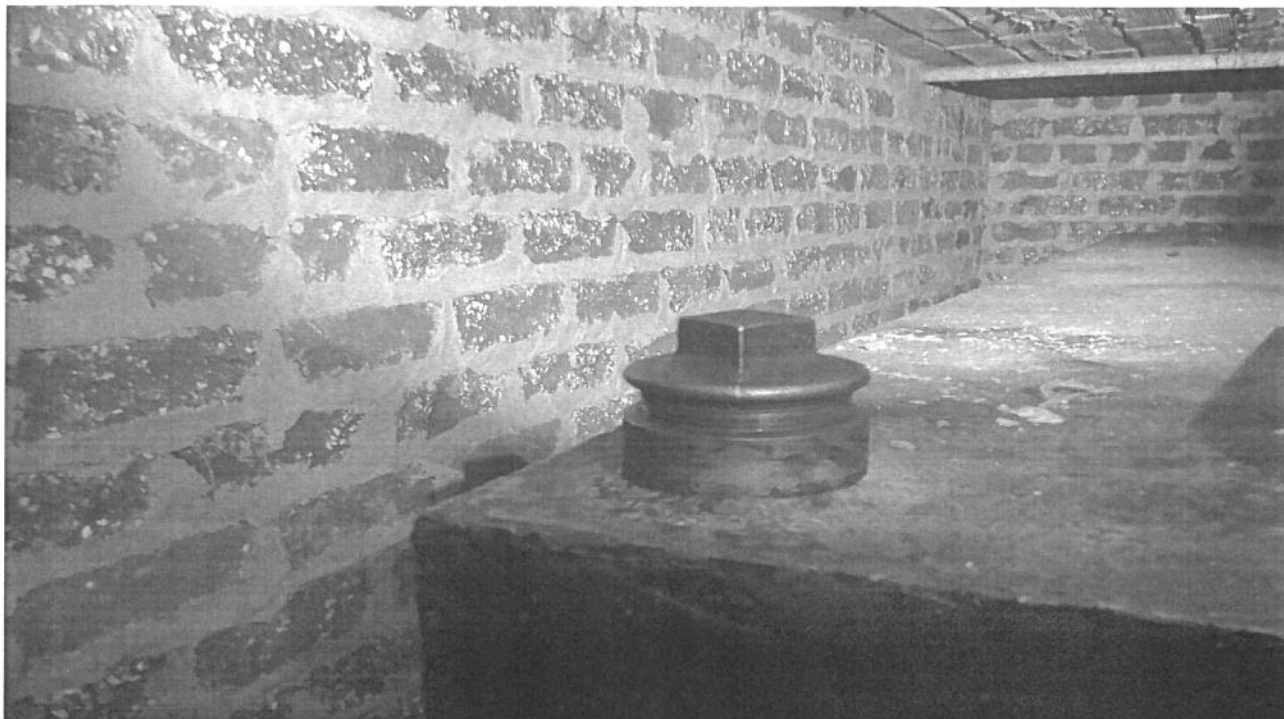
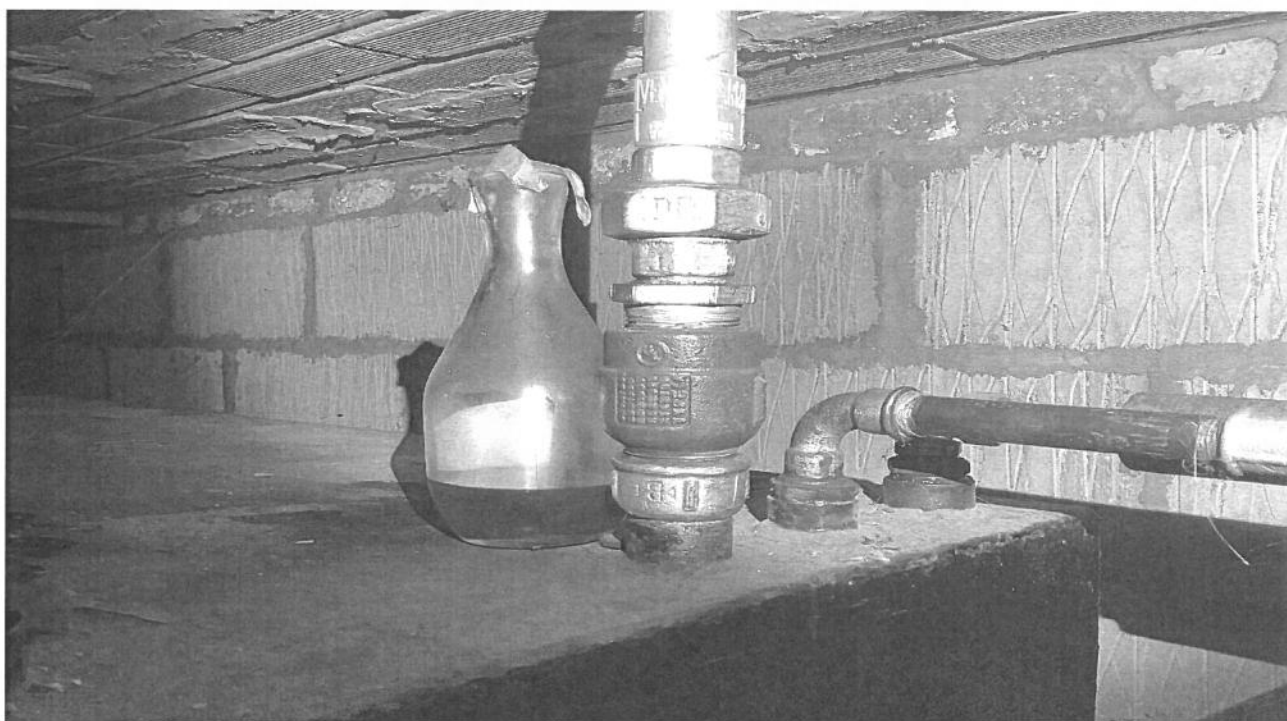
Non conformité

| Soutirage | Par le haut - Conforme | Conduite de remplissage | Pas Conforme |
| Conduite de ventilation | Pas Conforme | Système anti-débordement | sifflet 95% - test OK - hauteur de la tige OK |

**Conclusion : L'étanchéité est assurée mais pas la conformité. Il faut y remédier dans les 6 mois.**  
**Le réservoir ne peut être rempli que pendant ces 6 mois, non renouvelable, prenant cours le mois du contrôle.**

Placer un raccord mâle - mâle 2 pouce sur le conduit de remplissage

La ventilation doit faire minimum 5/4 de pouce
