# Asbestinventarisatetest

Kern 42, 2610 Antwerpen

Attestnummer : **20260428-000523.000**

Uitgegeven op : **28.04.2026**

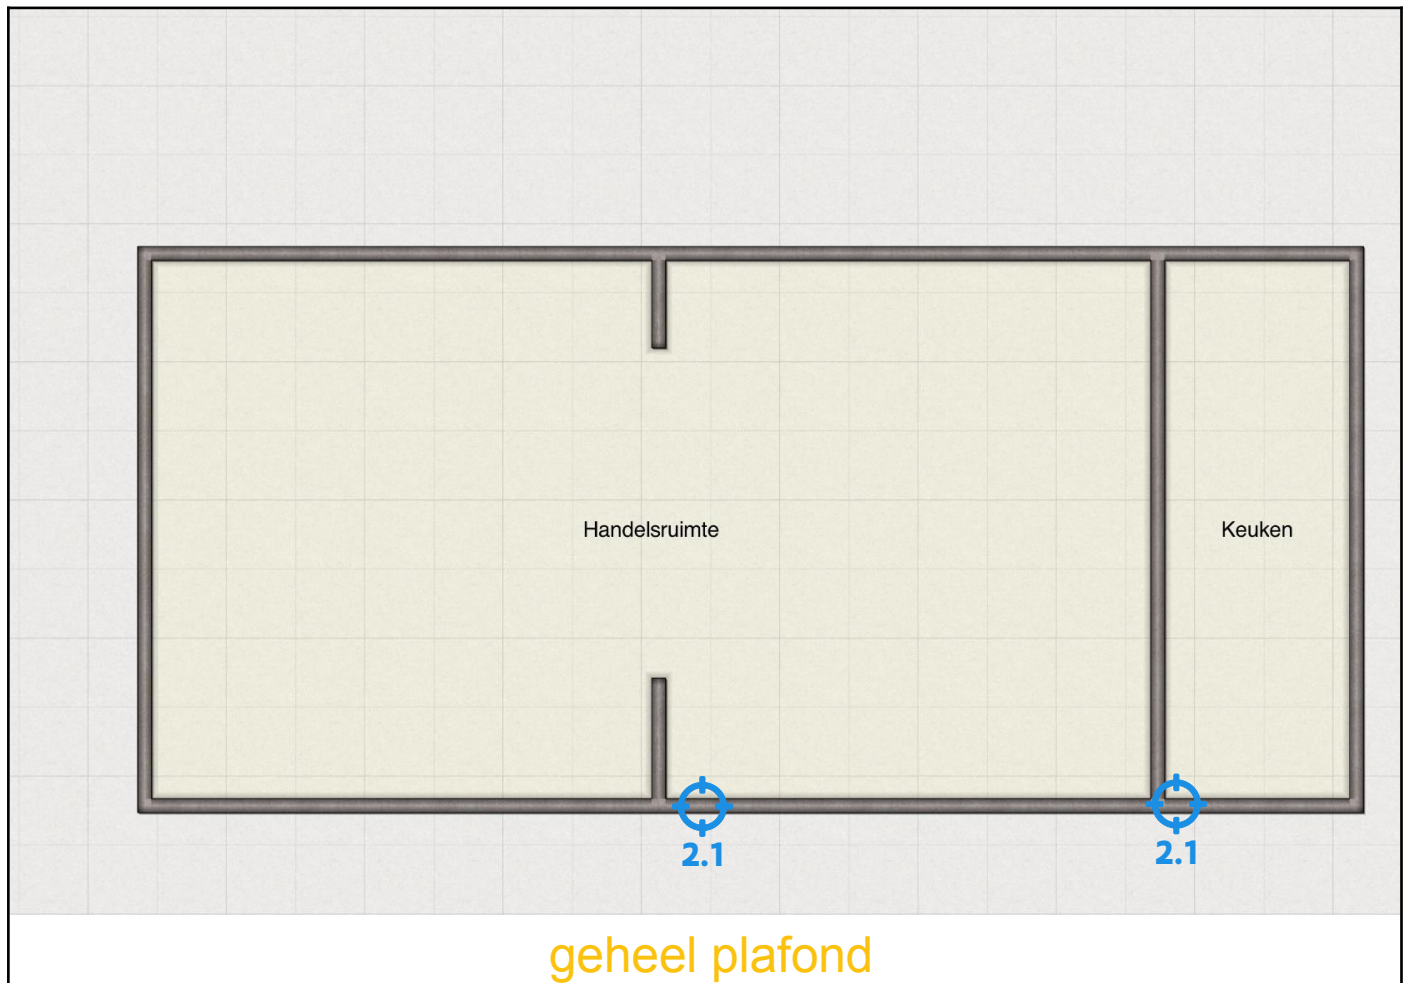
## Plan 1.1: Grondplan

| Beschrijving | Type | Actie |
|---|---|---|
| 1. Plafond bestaande uit voorzetpanelen | Advies | - |
| 2. Pleisterwerk wanden | Geen asbest | - |
| 2.1 Code: ID01 | Mengmonster | - |

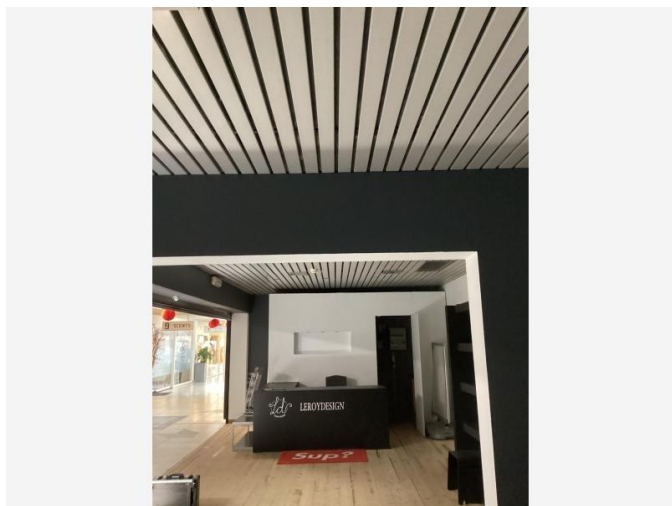
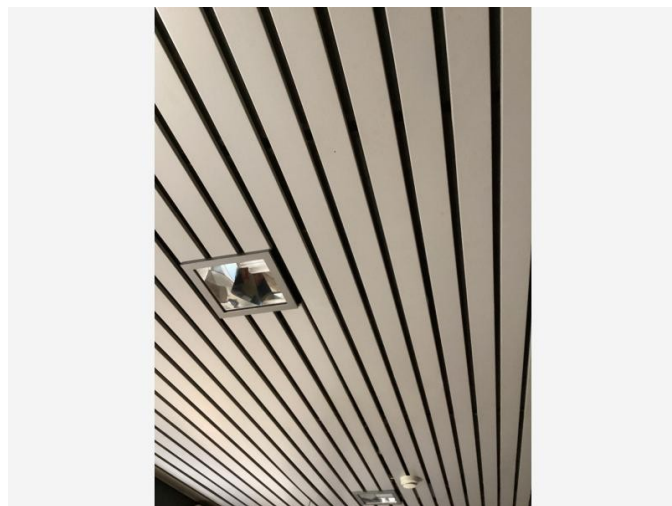
De plafonds werden afgewerkt met niet-asbestverdachte voorzetpanelen die inspectie van de bedekte structuur (opbouw, pleisterwerk) verhinderen.

| Basis voor advies | De asbestdeskundige beoordeelt het materiaal als niet-asbestverdacht. |

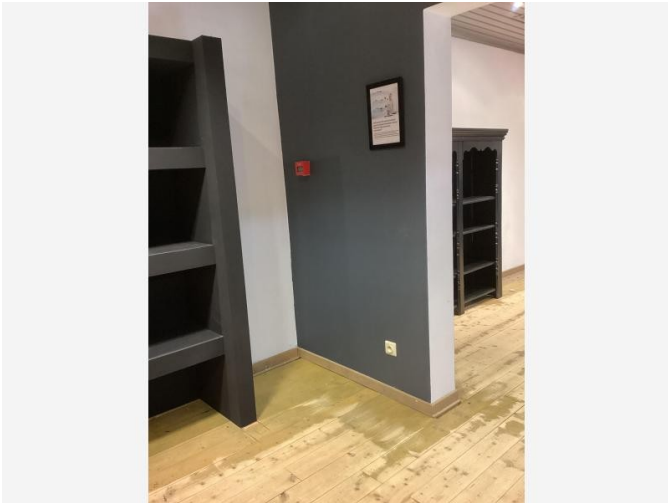
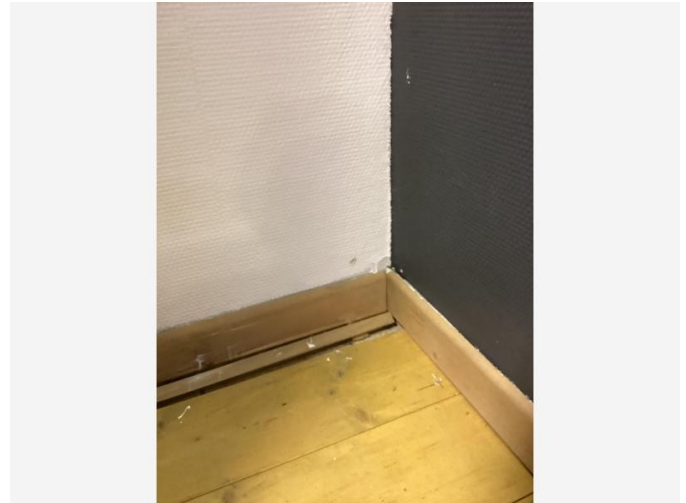
## Fiche 2: Pleisterwerk wanden

### Conclusie

Geen asbest

| # | Type | Referentie | Resultaat |
|---|---|---|---|
| 2.1 | Mengmonster | ID01 | Geen asbest |
