# Asbestinventarisatattest

Heistraat 1, 2610 Antwerpen  
Gemeenschappelijke delen

Attestnummer : 20260128-000276.000

Uitgegeven op : 28.01.2026

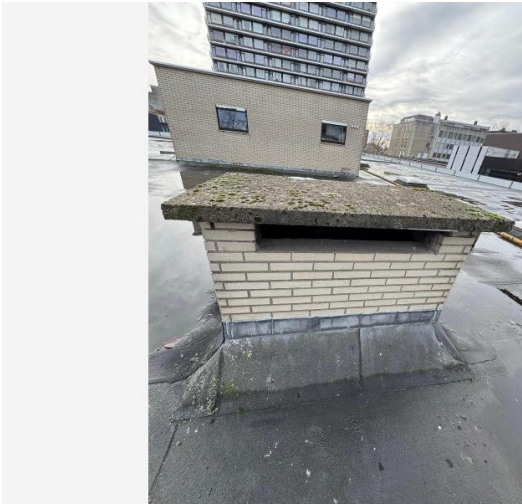
Overzichtsfoto

Het asbestmateriaal valt onder de mijlpaal van 2040.

Verwijderen

| Eindbeoordeling materiaalrisico | Verhoogd materiaalrisico en/of verhoogde kans op vezelvrijgave |

| Asbestsoort (vezeltype) | Amfibool aanwezig, uitgezonderd crocidoliet |
| Toestand van het materiaal | Licht beschadigd, licht verweerd. Intact calciumsilicaatmateriaal of categorie III 'gebondenheid' |

| Beschrijving | Mastiek schouw |

- Zorg voor een veilig beheer. Vermijd het beschadigen van het asbestmateriaal. Controleer de toestand jaarlijks op wijzigingen.
- Voer bijkomende staalname(s) uit.

- Eenvoudige handelingen: mag via doe-het-zelf of door werknemer(s) met opleidingsattest eenvoudige handelingen  
Er is de noodzaak om de nodige en geschikte PBM's te dragen, dit wil zeggen een minimum van FP3 voor het mondkapje, het materiaal fixeren alvorens te verwijderen en in een dubbel verpakte zak afvoeren als asbesthoudend materiaal. Doe deze verwijdering ook niet wanneer der derden in de buurt zijn. Men moet zich goed informeren naar de geldende regels voor asbestinzameling. Zie ook <https://ovam.vlaanderen.be/voorzorgsmaatregelen-bijasbestverwijdering>. Achteraan het attest is er nog een

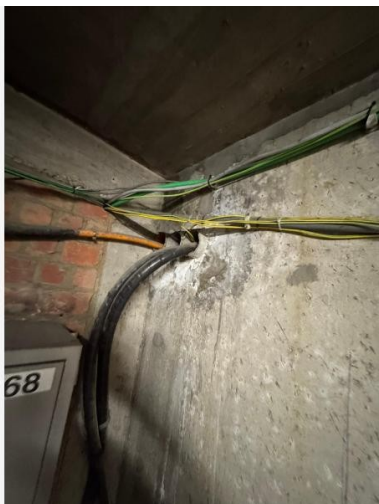
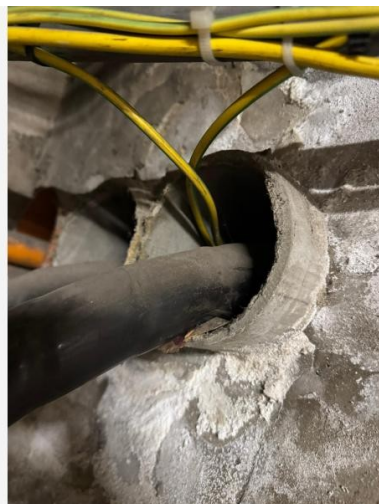
Overzichtsfoto

Detailfoto

Het asbestmateriaal valt onder de mijlpaal van 2040.

Verwijderen

| Eindbeoordeling materiaalrisico | Verhoogd materiaalrisico en/of verhoogde kans op vezelvrijgave |

| Asbestsoort (vezeltype) | Crocidoliet aanwezig |
| Toestand van het materiaal | Licht beschadigd, licht verweerd. Intact calciumsilicaatmateriaal of categorie III 'gebondenheid' |

| Beschrijving | Doorvoer kelder |

- Zorg voor een veilig beheer. Vermijd het beschadigen van het asbestmateriaal. Controleer de toestand jaarlijks op wijzigingen.
- Voer bijkomende staalname(s) uit.

- Eenvoudige handelingen: enkel door erkend asbestverwijderaar  
Verwijdering:

Deze schacht loopt over verschillende verdiepen, dit vereist specifieke bijkomende maatregelen en voldoende expertise om deze buis correct te verwijderen zonder de buis stuk te maken. Bij het verwijderen kan stof voorkomen. Verder is het zo dat een vuilschacht verplicht afgesloten dient te zijn sinds enkele jaren gezien deze niet gebruikt mag worden. Dit lokaal dient dan ook op slot gedaan te worden. De verwijdering mag niet uitgevoerd worden als er derden in de buurt zijn en dient te gebeuren met FP3-maskers, afval in dubbelwandige zakken afvoeren en het materiaal kan best gefixeerd worden alvorens de verwijdering start.

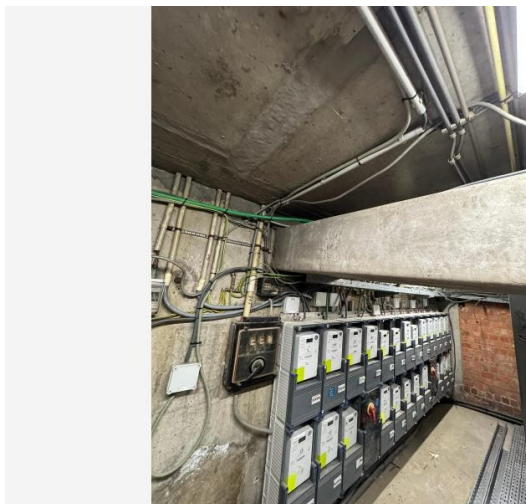
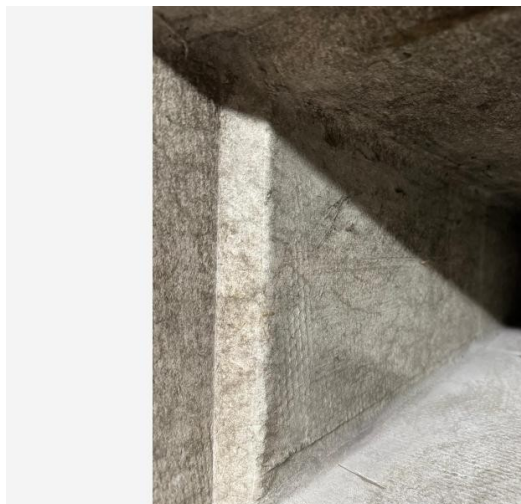
Overzichtsfoto

Detailfoto

Het asbestmateriaal valt onder de mijlpaal van 2040.

Verwijderen

| Eindbeoordeling materiaalrisico | Verhoogd materiaalrisico en/of verhoogde kans op vezelvrijgave |

| Asbestsoort (vezeltype) | Crocidoliet aanwezig |
| Toestand van het materiaal | Licht beschadigd, licht verweerd. Intact calciumsilicaatmateriaal of categorie III 'gebondenheid' |

| Beschrijving | Schacht meterlokaal |

- Zorg voor een veilig beheer. Vermijd het beschadigen van het asbestmateriaal. Controleer de toestand jaarlijks op wijzigingen.
- Voer bijkomende staalname(s) uit.

- Eenvoudige handelingen: enkel door erkend asbestverwijderaar  
In zijn geheel proberen te verwijderen, dit zal echter enkel mogelijk zijn bij destructieve afbreekwerken.

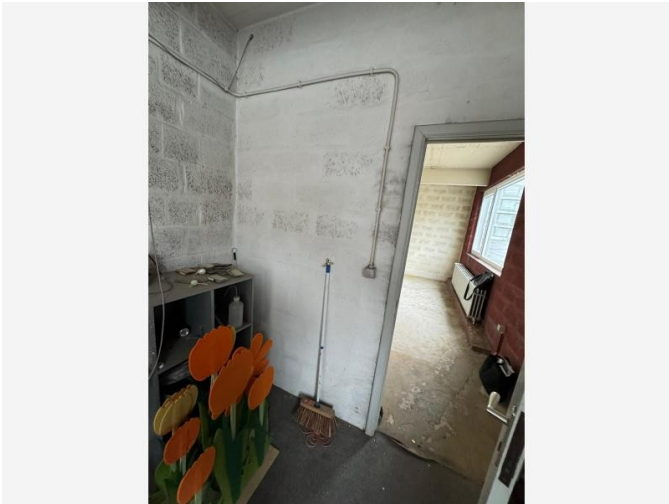
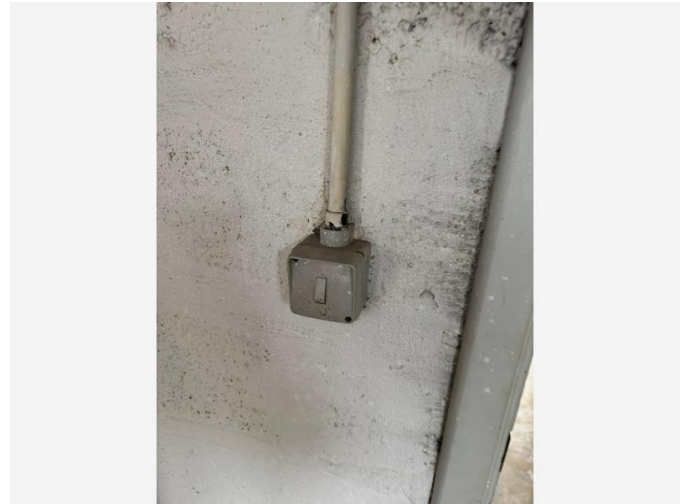
Overzichtsfoto

Detailfoto

Zorgvuldig beheren

| Eindbeoordeling materiaalrisico | Laag materiaalrisico en/of verlaagde kans op vezelvrijgave |

| Asbestsoort (vezeltype) | Crocidoliet aanwezig |
| Toestand van het materiaal | Onbeschadigd, niet verweerd |

| Beschrijving | Bakeliet |

- Zorg voor een veilig beheer. Vermijd het beschadigen van het asbestmateriaal. Controleer de toestand jaarlijks op wijzigingen.
- Voer bijkomende staalname(s) uit.

- Eenvoudige handelingen: mag via doe-het-zelf of door werknemer(s) met opleidingsattest eenvoudige handelingen
- Eenvoudige handelingen: mag via doe-het-zelf of door werknemer(s) met opleidingsattest eenvoudige handelingen

Er is de noodzaak om de nodige en geschikte PBM's te dragen, dit wil zeggen een minimum van FP3 voor het mondkmasker, het materiaal fixeren alvorens te verwijderen en in een dubbel verpakte zak afvoeren als asbesthoudend materiaal. Doe deze verwijdering ook niet wanneer der derden in de buurt zijn. Men moet

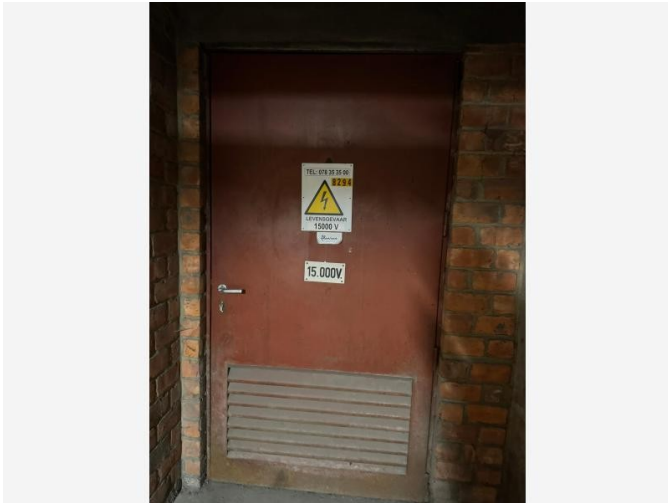
*Situeringsfoto*

**Reden:** Het onderzoek kan niet uitgevoerd worden binnen de bepalingen van de Welzijnswet

**Uitleg van de asbestdeskundige:** Gezien de uitbating van de elektriciteit is het niet mogelijk om dit lokaal te bezoeken tijdens de rondgang. Hier is dan ook geen volledige risico-analyse mogelijk.

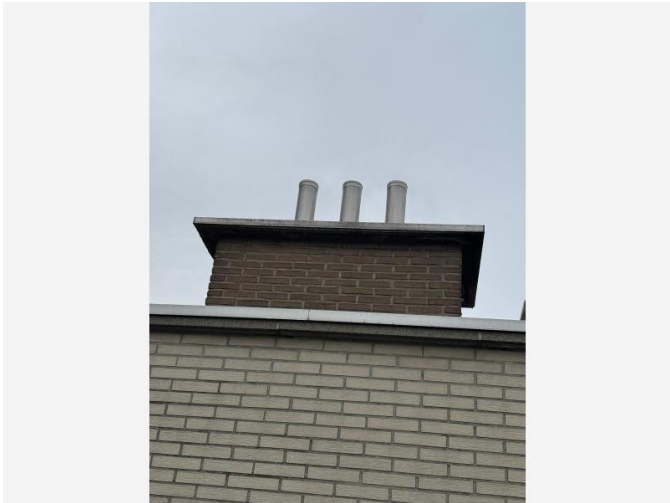
Situeringsfoto

**Reden:** Er is geen volledige risicobeoordeling mogelijk

**Uitleg van de asbestdeskundige:** De rookgaskanalen zijn niet zichtbaar voor de deskundige tijdens de rondgang. Om deze geheel zichtbaar te hebben dient er een destructief onderzoek te gebeuren, daar kadert dit attest niet in. Er kon door de deskundige niet worden vastgesteld welke materialen er gebruikt werden voor de rookgaskanalen, een volledige risico-analyse is dan ook niet mogelijk.

| (Asbest)materiaal | Rookgaskanaal |
| Karakterisatie | Asbest (verdacht) |

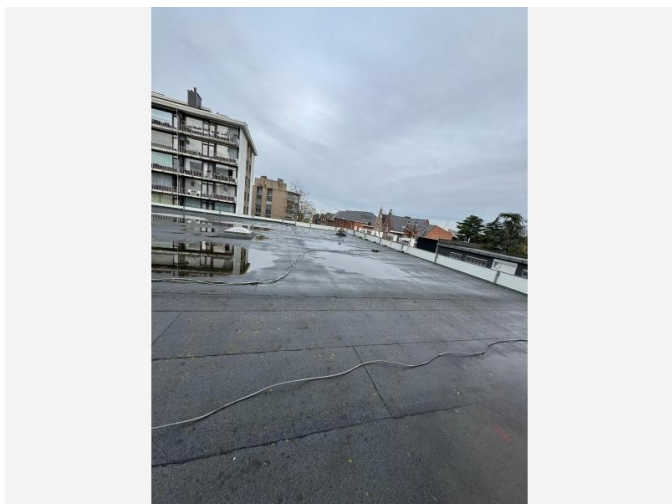
Situeringsfoto

**Reden:** Er is geen volledige risicobeoordeling mogelijk

**Uitleg van de asbestdeskundige:** De ADI heeft geen zicht op welke materialen er onder het dak aanwezig zouden zijn, het is hier niet zo dat er pannen opzij geschoven zouden kunnen worden. Er is dan ook geen volledige risico-analyse mogelijk.

| (Asbest)materiaal | Plaat, paneel, tablet - Calciumsilicaat (type Pical, type Promatect) |
| Karakterisatie | Asbest (verdacht) |

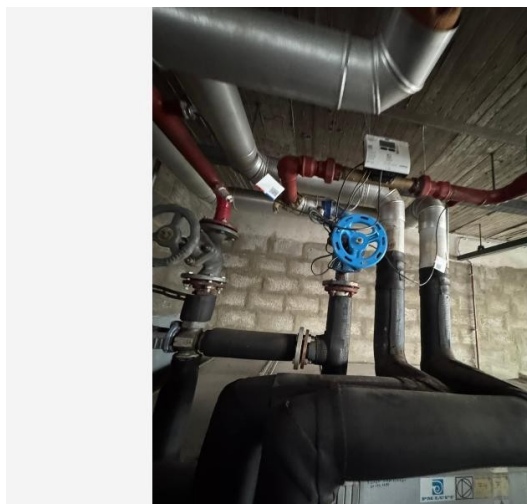
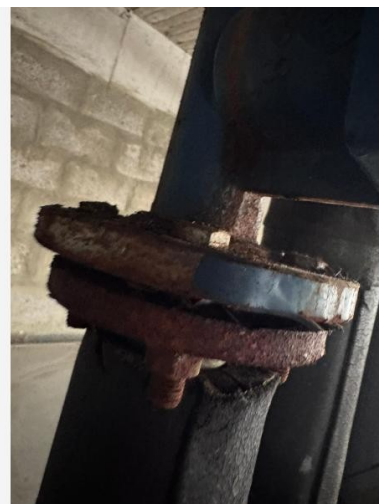
Er zijn pakkingen aanwezig welke niet zichtbaar zijn. Hierdoor kan er ook geen staalname gebeuren van deze. Er is een grote kans dat deze pakkingen asbesthoudend zijn, dit kan echter niet vastgesteld worden.

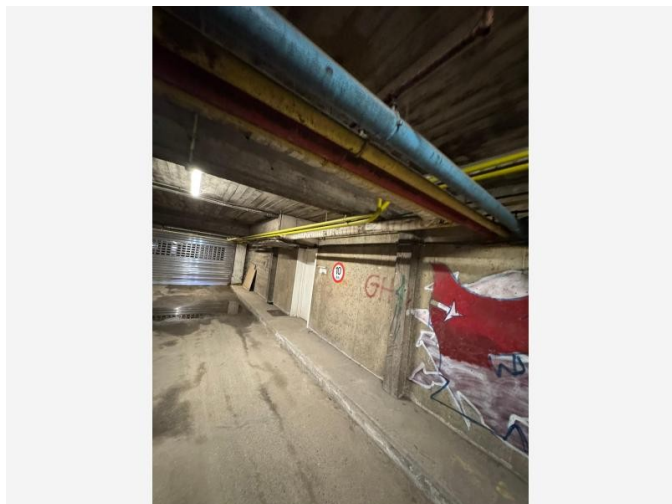
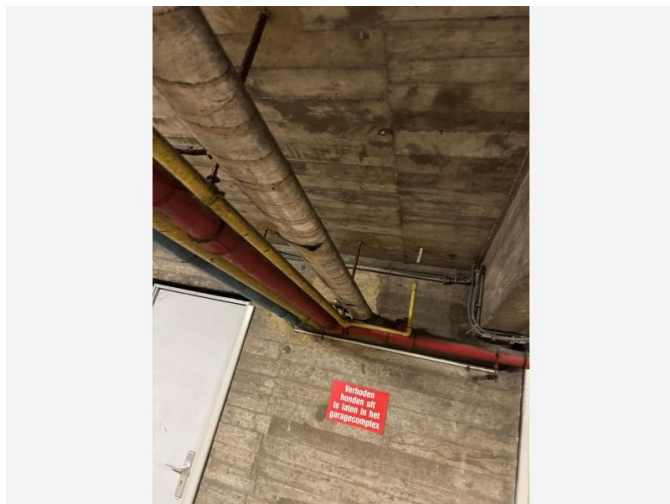
## Fiche 21: Leidingisolatie inrit

| Beschrijving | Notitie | Terug te vinden op plannen |
|---|---|---|
| Fiche 21: Leidingisolatie inrit | Er zijn leidingen aan de inrit welke zeer asbestverdacht zijn. Alle auto's moeten langs hier om binnen te rijden, echter is dit eigendom van de voorliggende VME, en dus geen onderdeel van dit attest. Ook hier is voorzichtigheid geboden! | Plan 1.1: Kelder |
