# Asbestinventarisatetest

Dichtersstraat 48, 2610 Antwerpen

Attestnummer : 20260207-000142.000

Uitgegeven op : 07.02.2026

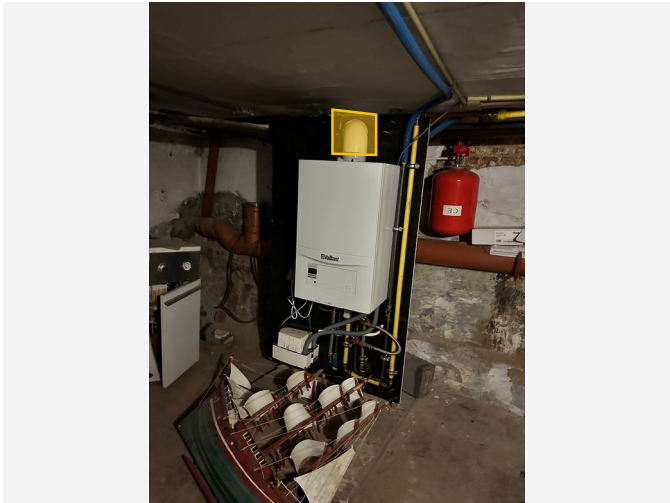
Situeringsfoto

**Reden:** Het te onderzoeken materiaal situeert zich hoger dan 3,50 m te rekenen vanaf een veilige ondergrond

**Uitleg van de asbestdeskundige:** De schouw bevat binnenin mogelijk een asbestcement rookgaskanaal. Laat dit onderzoeken bij eventuele werken.

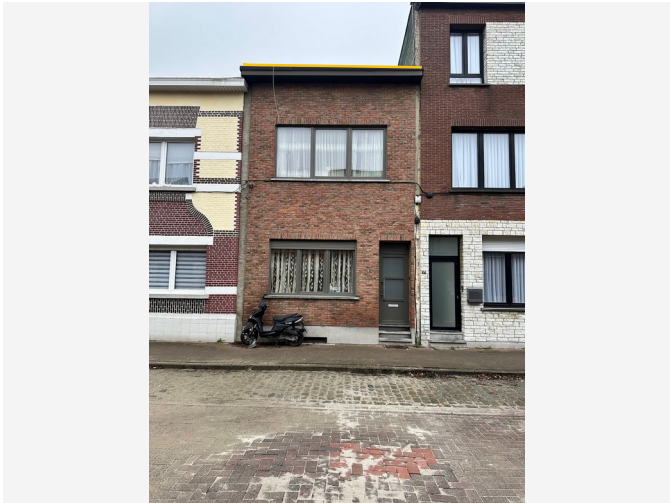
*Situeringsfoto*

**Reden:** Het te onderzoeken materiaal situeert zich hoger dan 3,50 m te rekenen vanaf een veilige ondergrond

**Uitleg van de asbestdeskundige:** In het kader van een asbestattest voor overdracht (verkoop, schenking), hoeven toepassingen die zich hoger dan 3,5m vanaf een veilige ondergrond situeren, niet onderzocht te worden.

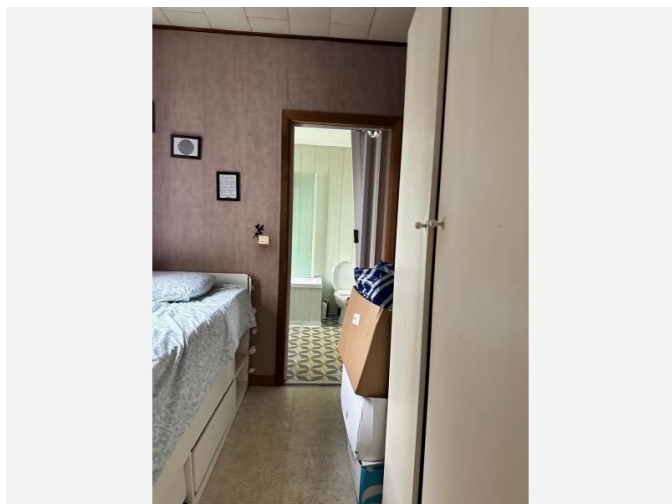
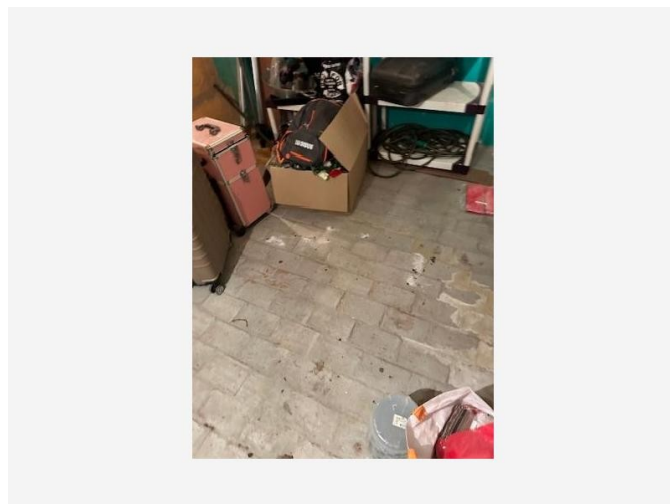
De vloerafwerking bevat geen asbesthoudende materialen volgens visuele vastelling & expertise. Indien de situatie wijzigt door bv afbraak of grondige verbouwingswerken, is het aangewezen om bijkomend (destructief) onderzoek uit te voeren (met extra staalnames) op onderliggende/ingesloten materialen zoals zwarte (tegel)lijmlagen,...

| Basis voor advies | De asbestdeskundige beoordeelt het materiaal als niet-asbestverdacht. |

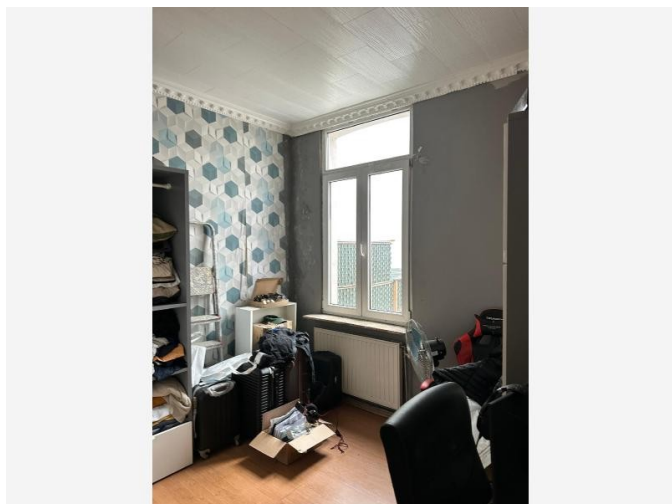
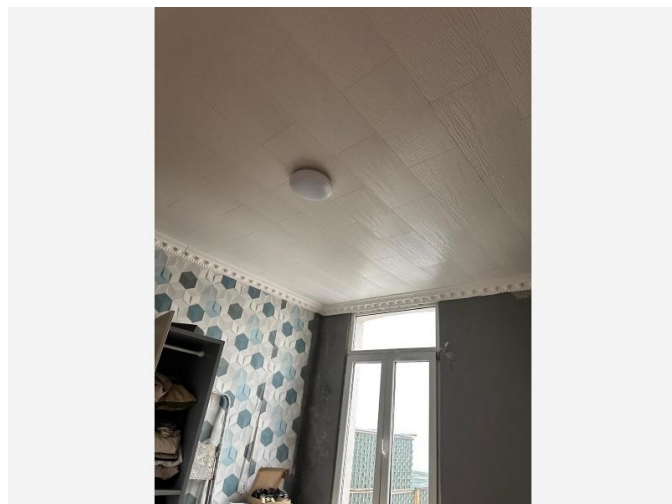
De (valse) plafondafwerking bevat geen asbesthoudende materialen volgens visuele vaststelling & expertise. Indien de situatie wijzigt door bv afbraak of grondige verbouwingswerken, is het aangewezen om bijkomend (destructief) onderzoek uit te voeren (met extra staalnames) op achterliggende/ingesloten materialen.

| Basis voor advies | De asbestdeskundige beoordeelt het materiaal als niet-asbestverdacht. |

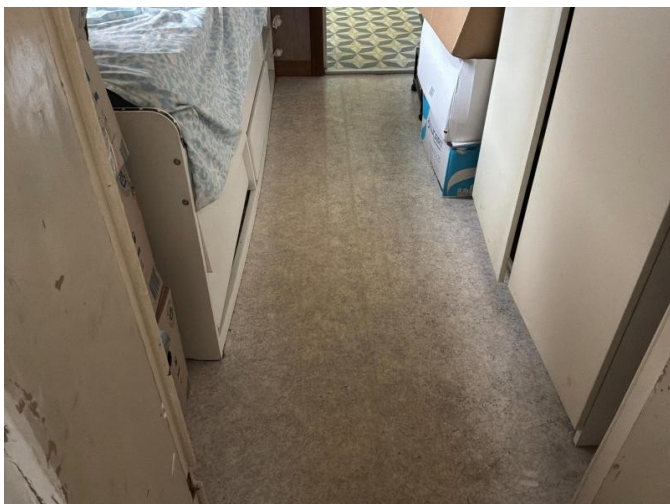
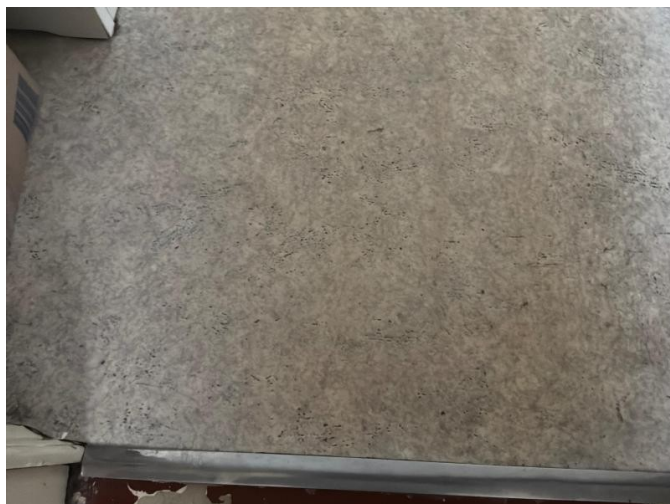
De (vinyl)vloerafwerking bevat geen asbesthoudende materialen volgens visuele vastelling & expertise. Indien de situatie wijzigt door bv afbraak of grondige verbouwingswerken, is het aangewezen om bijkomend (destructief) onderzoek uit te voeren (met extra staalnames) op onderliggende/ingesloten materialen zoals zwarte (tegel)lijmlagen,...

| Basis voor advies | De asbestdeskundige beoordeelt het materiaal als niet-asbestverdacht. |

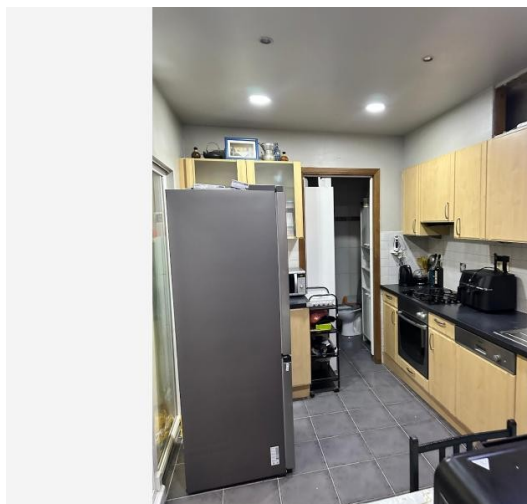
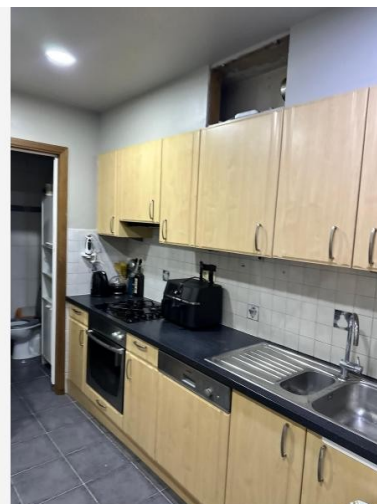
De (voorzet) wandafwerking bevat geen asbesthoudende materialen volgens visuele vastelling & expertise. Indien de situatie wijzigt door bv afbraak of grondige verbouwingswerken, is het aangewezen om bijkomend (destructief) onderzoek uit te voeren (met extra staalnames) op achterliggende/ingesloten materialen zoals zwarte (tegel)lijmlagen,...

| Basis voor advies | De asbestdeskundige beoordeelt het materiaal als niet-asbestverdacht. |

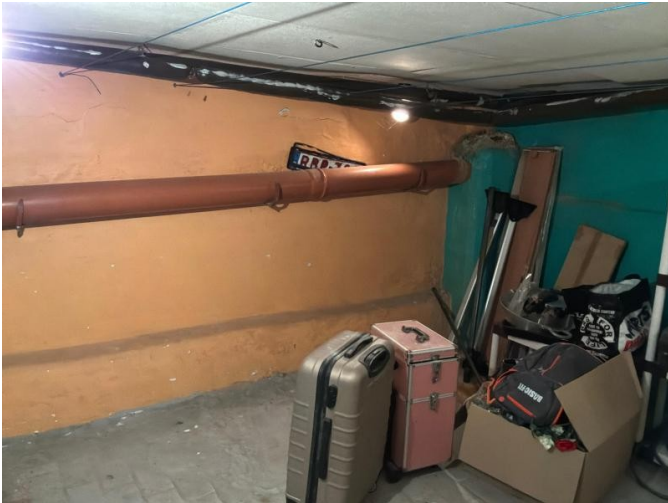
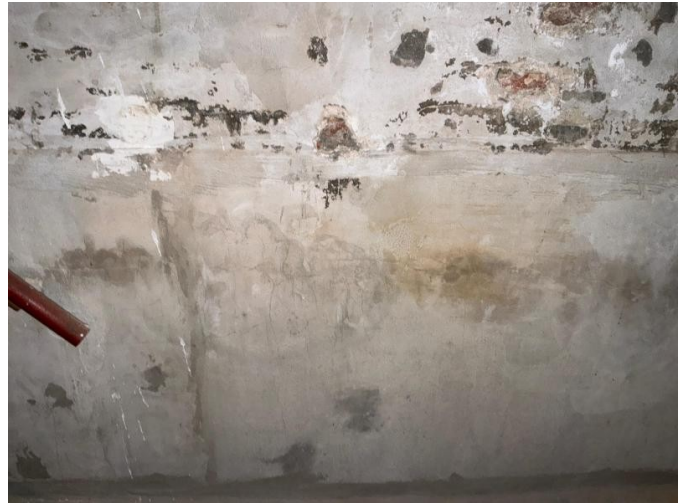
## Fiche 7: Cementen smeerlaag binnen

Geen asbest

| # | Type | Referentie | Resultaat |
|---|---|---|---|
| 7.1 | Mengmonster | X2 | Geen asbest |

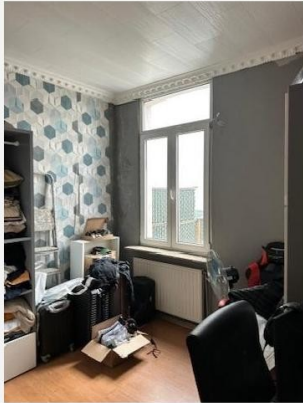
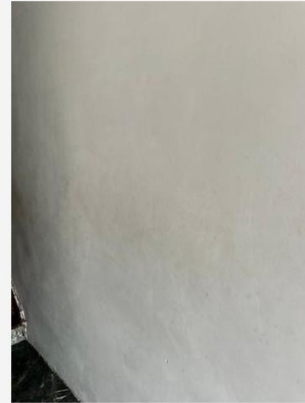
## Fiche 8: Wandbepleistering

Geen asbest

| # | Type | Referentie | Resultaat |
|---|---|---|---|
| 8.1 | Mengmonster | X1 | Geen asbest |

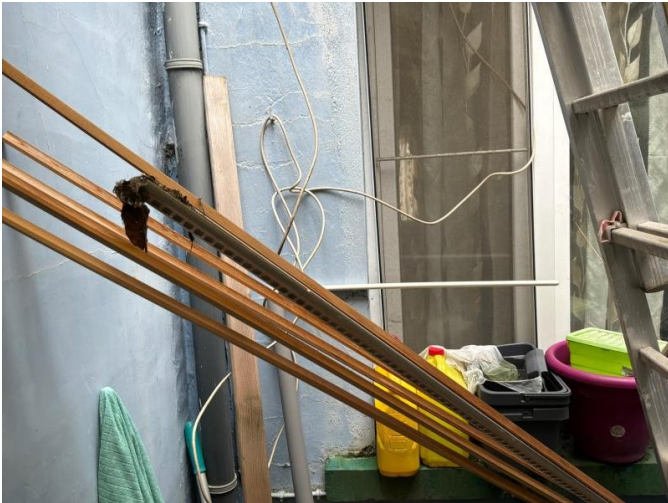
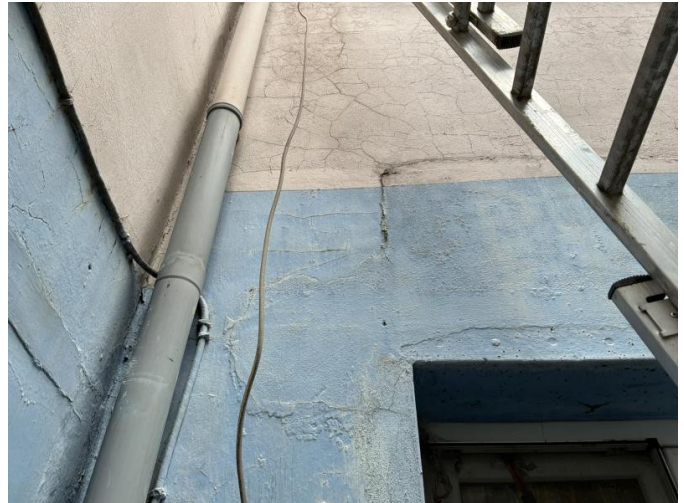
## Fiche 9: Cementen smeerlaag buiten

Geen asbest

| # | Type | Referentie | Resultaat |
|---|---|---|---|
| 9.1 | Mengmonster | X3 | Geen asbest |

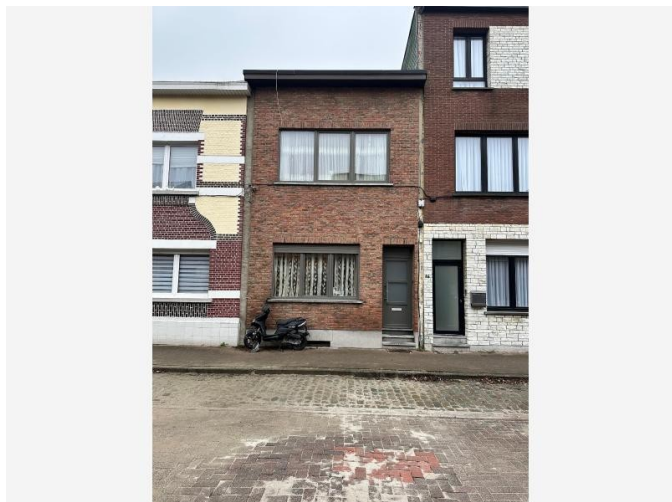
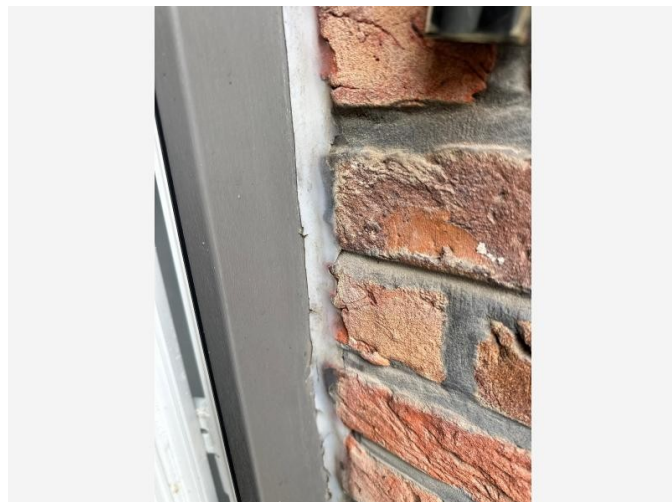
### Fiche 10: Kit aan de ramen

| Beschrijving | Notitie | Terug te vinden op plannen |
|---|---|---|
| Fiche 10: Kit aan de ramen | De kit aan de ramen is niet asbestverdacht. | - |

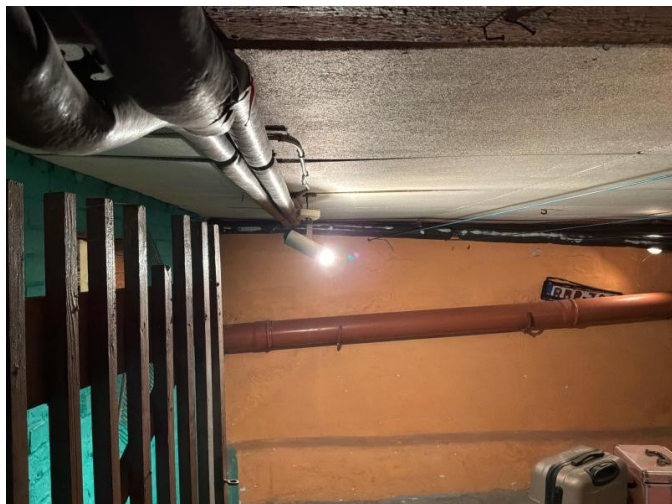
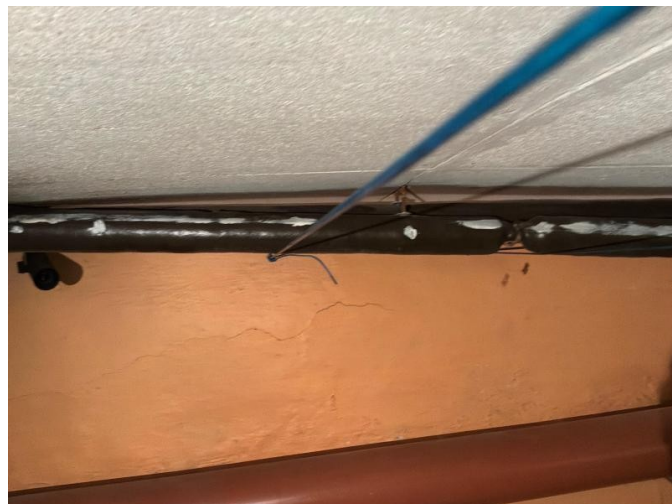
### Fiche 11: Leidingisolatie (niet verdacht)

| Beschrijving | Notitie | Terug te vinden op plannen |
|---|---|---|
| Fiche 11: Leidingisolatie (niet verdacht) | De leidingisolatie is niet-asbestverdacht. | Plan 1.1: Kelder |

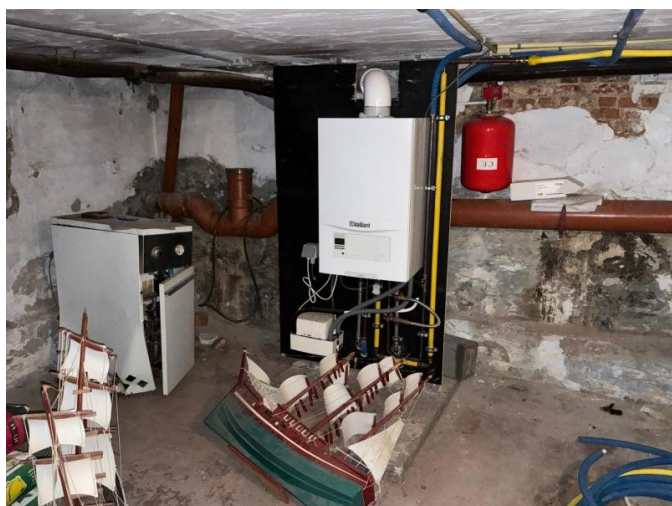
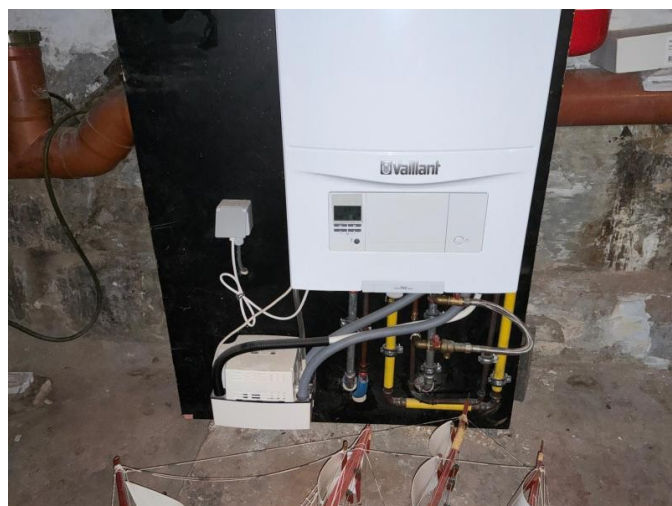
## Fiche 12: CV-ketel (niet verdacht)

| Beschrijving | Notitie | Terug te vinden op plannen |
|---|---|---|
| Fiche 12: CV-ketel (niet verdacht) | De CV-ketel (dichtingen, isolerend materiaal) is niet asbestverdacht. | Plan 1.1: Kelder |
