Asbestinventarisatetest

Olmenlaan 11, 9070 Destelbergen

Attestnummer : 20241001-000051.000

Uitgegeven op : 01.10.2024

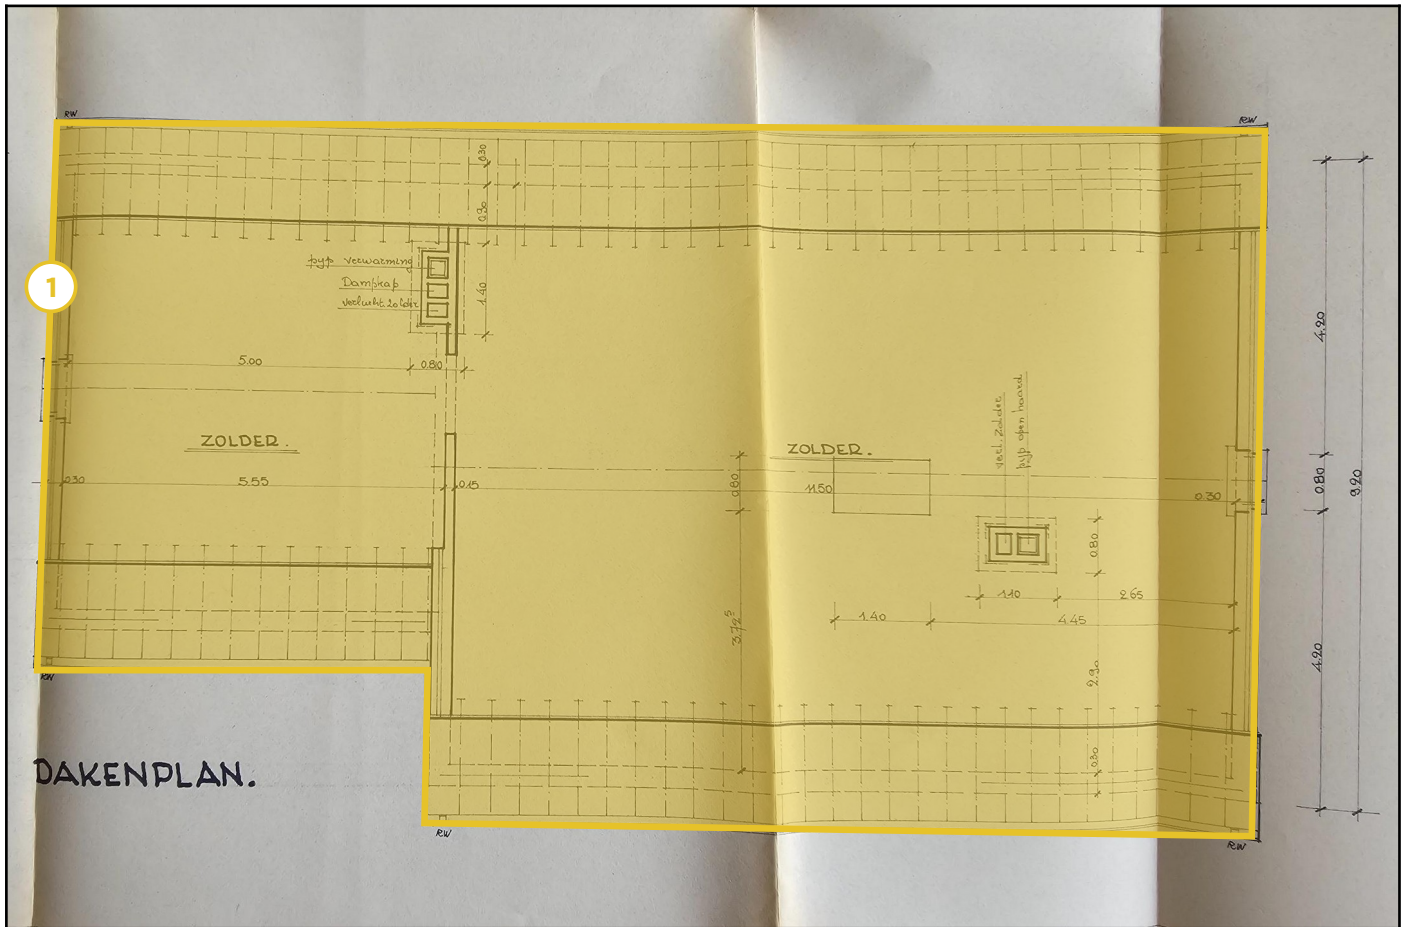
Plan 1.5: Dakverdieping

Beschrijving	Type	Actie
1. Onderdak Menuiserie	Asbestmateriaal	Zorgvuldig beheren

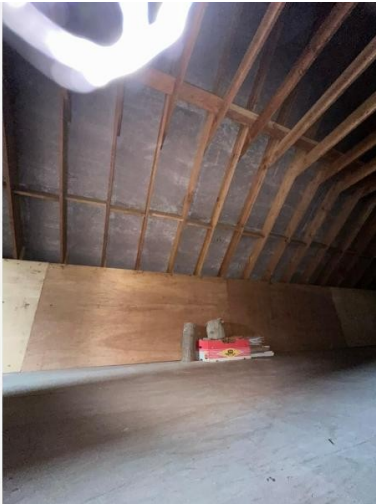
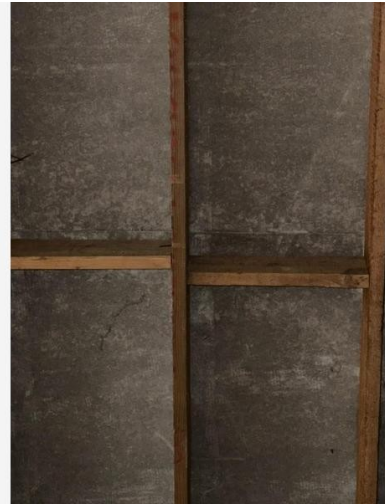
Het asbestmateriaal valt onder de mijlpaal van 2040.

Eindbeoordeling materiaalrisico	Laag materiaalrisico en/of verlaagde kans op vezelvrijgave
---------------------------------	--

Gebondenheid	Categorie 1: hechtgebonden in oorsprong
Asbestsoort (vezeltype)	Crocidoliet aanwezig
Asbestconcentratie	Laag (< 50%)
Afschermingsgraad van het gehele materiaal	Geheel of deels (ook) vrij aan de binnenlucht
Toestand van het materiaal	Onbeschadigd, niet verweerd

Beschrijving	Onderdak Menuiserite
Omgeving	Binnen
Primaire drager	Schuin dak
Asbestmateriaal	Plaat, paneel, tablet - Type Menuiserite
Bindmiddel van asbestmateriaal	Cement
Gebondenheid op basis van bindmiddel	Hecht
Hoeveelheid (oppervlakte - dikte - aantal)	<ul style="list-style-type: none">• 219,97 m² - 0,30 cm - 1 stuk
Totaal volume	0,66 m ³
Eenvoudig bereikbaar	Nee <ul style="list-style-type: none">• Het asbestmateriaal is bedekt (uitgezonderd laag verf, coating, behang, kunststof, textiel) en het wegnemen van het bedekkende materiaal kan niet zonder het bedekkende materiaal te beschadigen.
Bevestigingswijze	<ul style="list-style-type: none">• Genageld, geniet
Identificatiemethode	Vaststelling zonder monstername
Destructieve handeling voor identificatie	Nee
Opmerking	Bij aflevering van het attest is de hoeveelheid zonder enige waarborg van oppervlakte en het verschil in min of meer tussen de werkelijke en de ingevoerde oppervlakte of gewicht ook al overtrof dit verschil 100%.

- Zorg voor een veilig beheer en verwijder dit asbestmateriaal wanneer het bij werken eenvoudig bereikbaar wordt. Controleer de toestand jaarlijks op wijzigingen.

- Eenvoudige handelingen: mag via doe-het-zelf of door werknemer(s) met opleidingsattest eenvoudige handelingen
Toepassingen die hechtgebonden zijn kunnen door uzelf verwijderd worden indien: *Verwijdering enkel indien de voorschriften worden gevolgd.*Kiest u voor een aannemer voor verwijdering van het materiaal controleer dan of deze voldoen aan de regelgeving.

*Gebruik steeds de nodige persoonlijke beschermingsmiddelen ook bij wegvoeren naar het containerpark .
*Bevochtig het materiaal voor verwijdering.*Breek het materiaal niet, gebruik geen mechanische machines met grote snelheid (boor, zaag , slijpmachine,hogedrukreinigers,etc.)

*Zorg ervoor dat alles vochtig is en goed afgedekt bij het wegvoeren van het afval.

* Indien de platen niet kunnen verwijderd worden zonder deze te beschadigen dan dient men beroep te doen op een erkend asbestverwijderaar voor het verwijderen ervan. Bij de verwijdering blijft de uiteindelijke beoordeling van verwijdermethode bij de saneerder om eventueel op te schalen naar een veiligere methode om aan de wettelijke veiligheidsvoorschriften te voldoen.

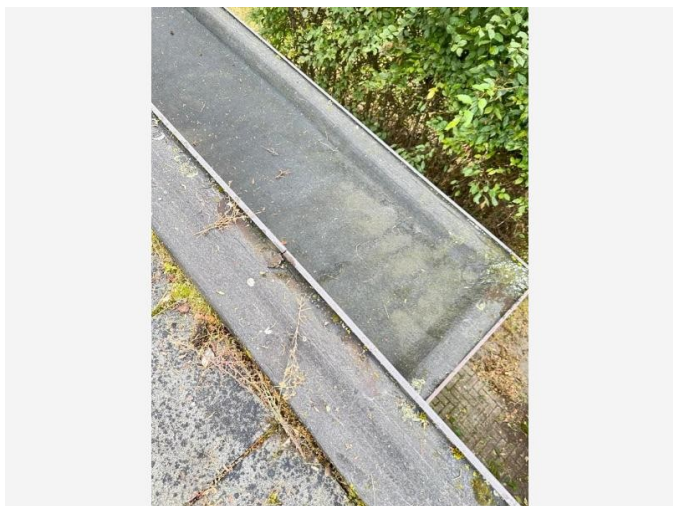
Vrije foto

Het plat dak is al eens vernieuwd met glasvezel-roofing . Deze is niet asbesthoudend .Onderliggende lagen zijn niet gekend , bij afbraak dient een bijkomende staalname te gebeuren om uitsluitel te geven over al dan niet asbesthoudende onderlagen .

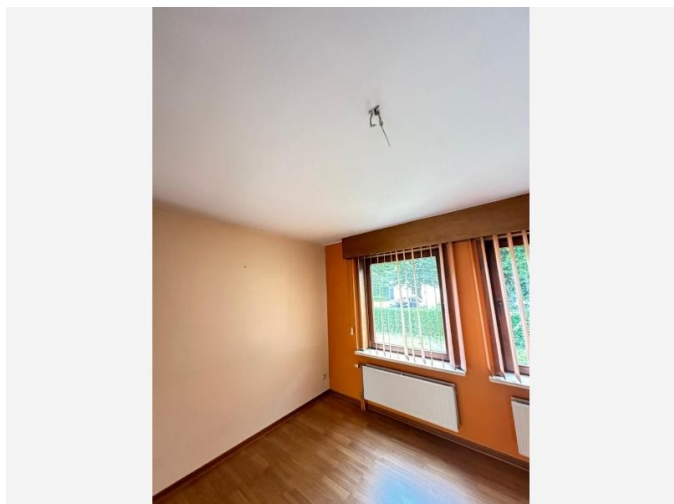
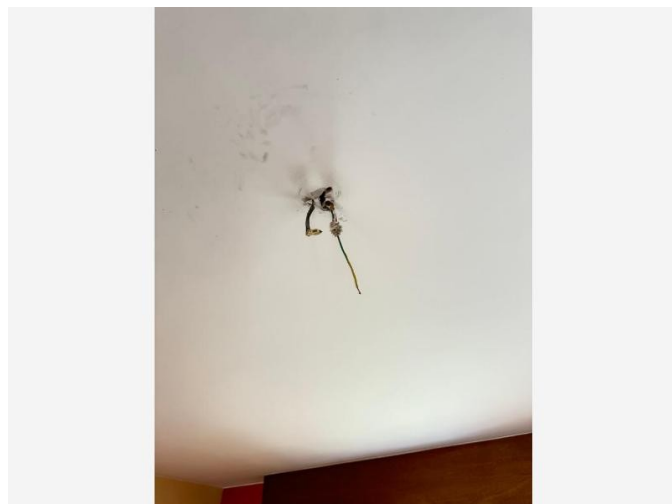
Fiche 3: Pleister plafonds

Geen asbest

#	Type	Referentie	Resultaat
3.1	Mengmonster	2	Geen asbest

Beschrijving	Pleister plafonds
Omgeving	Binnen
Primaire drager	Plafond
Bindmiddel van materiaal	Gips - kalk
Gebondenheid op basis van bindmiddel	Niet-hechtgebonden
Hoeveelheid (oppervlakte - dikte - aantal)	• 350,00 m ² - 1,00 cm - 1 stuk
Totaal volume	3,50 m ³
Identificatiemethode	Vaststelling met monstername
Destructieve handeling voor identificatie	Nee
Opmerking	De pleister muren en plafonds zijn met lijnen of vlakken aangeduid op de constructieplannen. Op alle plaatsen waar deze ontbreken was dus geen staalname mogelijk omdat er voor een andere afwerking werd gekozen. Achterliggende lagen zijn daarbij niet inspecteerbaar. Bij aflevering van het attest is de hoeveelheid zonder enige waarborg van oppervlakte en het verschil in min of meer tussen de werkelijke en de ingevoerde oppervlakte of gewicht ook al overtrof dit verschil 100%.

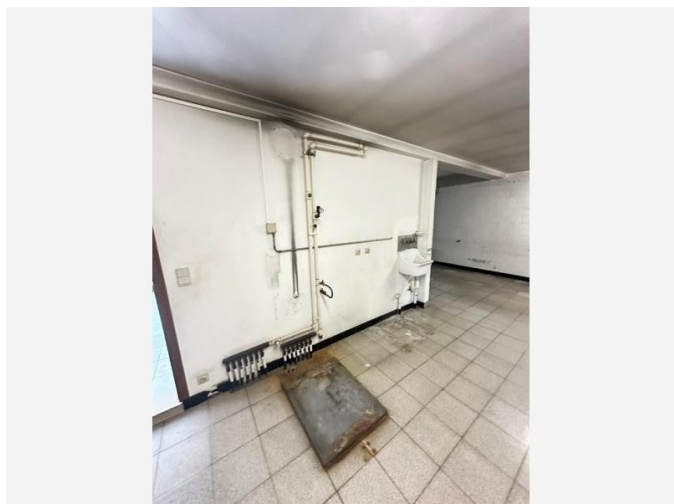
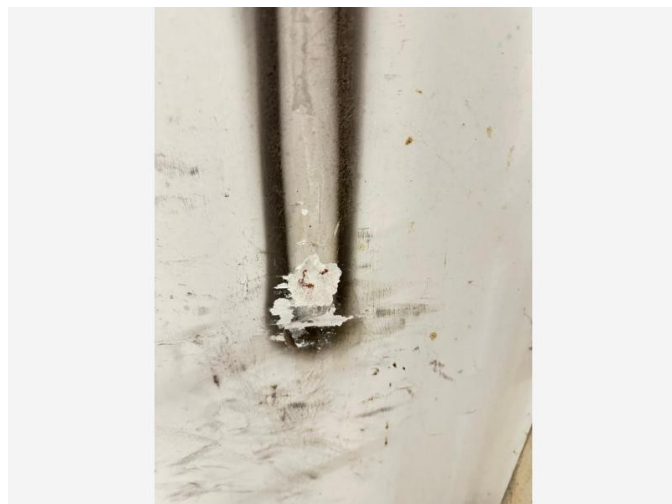
Fiche 4: Pleister muren

Geen asbest

#	Type	Referentie	Resultaat
4.1	Mengmonster	1	Geen asbest

Beschrijving	Pleister muren
Omgeving	Binnen
Primaire drager	Binnenwand
Bindmiddel van materiaal	Gips - kalk
Gebondenheid op basis van bindmiddel	Niet-hechtgebonden
Hoeveelheid (oppervlakte - dikte - aantal)	• 500,00 m ² - 1,00 cm - 1 stuk
Totaal volume	5,00 m ³
Identificatiemethode	Vaststelling met monstername
Destructieve handeling voor identificatie	Nee
Opmerking	De pleister muren en plafonds zijn met lijnen of vlakken aangeduid op de constructieplannen. Op alle plaatsen waar deze ontbreken was dus geen staalname mogelijk omdat er voor een andere afwerking werd gekozen. Achterliggende lagen zijn daarbij niet inspecteerbaar. Bij aflevering van het attest is de hoeveelheid zonder enige waarborg van oppervlakte en het verschil in min of meer tussen de werkelijke en de ingevoerde oppervlakte of gewicht ook al overtrof dit verschil 100%.
