Asbestinventarisatetest

Heidestraat 37, 9070 Destelbergen

Attestnummer : 20260315-000042.000

Uitgegeven op : 15.03.2026

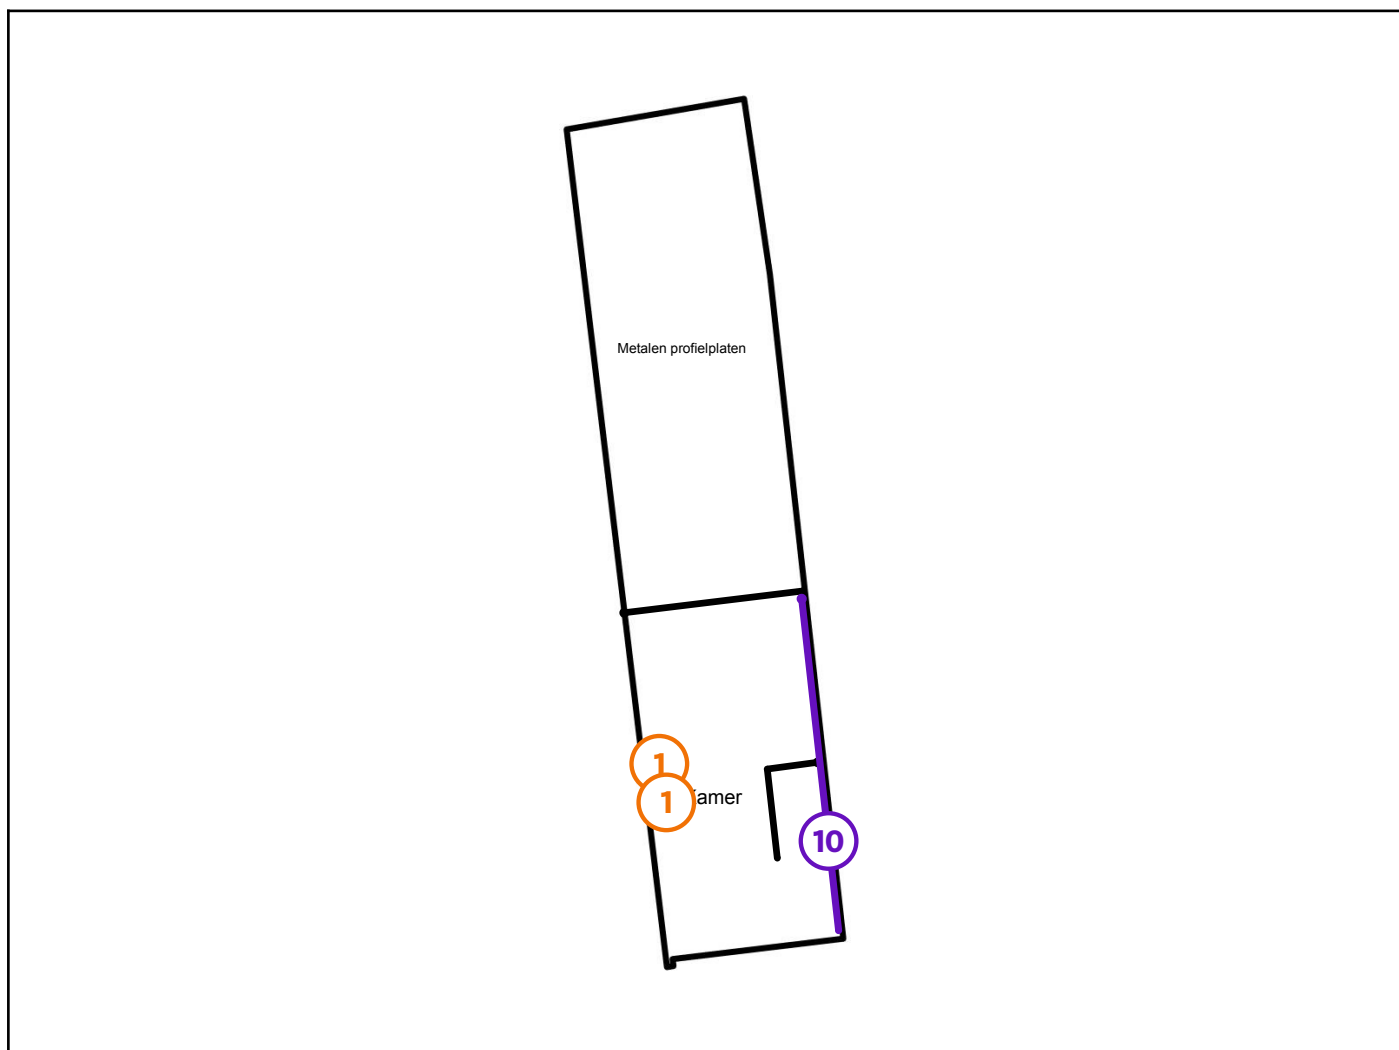
Plan 1.9: Dakverdieping

Beschrijving	Type	Actie
1. Schouwbus asbestcement	Asbestmateriaal	Verwijderen
10. Valse wanden en voorzetwanden	Overige ruimte of materiaal	-

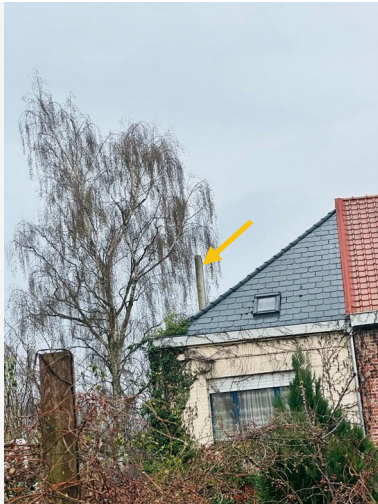
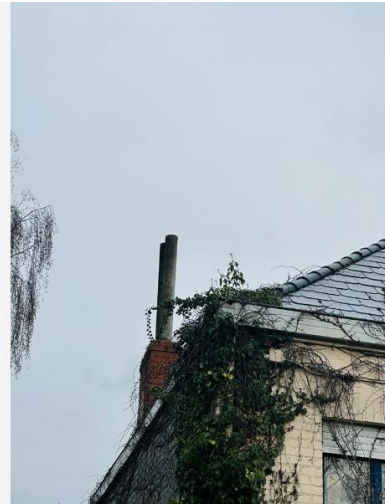
Het asbestmateriaal valt onder de mijlpaal van 2034.

Eindbeoordeling materiaalrisico	Verhoogd materiaalrisico en/of verhoogde kans op vezelvrijgave
---------------------------------	--

Gebondenheid	Categorie 1: hechtgebonden in oorsprong
Asbestsoort (vezeltype)	Crocidoliet aanwezig
Asbestconcentratie	Laag (< 50%)
Afschermingsgraad van het gehele materiaal	Geheel of deels vrij aan de buitenlucht, maar geen contact met binnenlucht
Toestand van het materiaal	Matig beschadigd, matig verweerd

Beschrijving	Schouwbus asbestcement
Omgeving	Buiten
Primaire drager	HVAC infrastructuur en uitrusting
Asbestmateriaal	Rookgaskanaal
Bindmiddel van asbestmateriaal	Cement
Gebondenheid op basis van bindmiddel	Hecht
Hoeveelheid (lengte - omtrek - dikte - aantal)	<ul style="list-style-type: none">• 2,00 m - 70,00 cm - 1,00 cm - 2 stuks
Totaal volume	0,028 m ³
Eenvoudig bereikbaar	Ja
Bevestigingswijze	<ul style="list-style-type: none">• Geklemd
Identificatiemethode	<p>De asbestdeskundige beoordeelt het materiaal als asbestverdacht en dus asbesthoudend, en dit zonder monstername.</p> <p>Motivatie: Er is een onderzoeksbeperking die monstername verhindert; De ruimte of het materiaal bevindt zich hoger dan 3,5 meter vanaf een vaste ondergrond.</p>
Destructieve handeling voor identificatie	Nee
Opmerking	Bij aflevering van het attest is de hoeveelheid zonder enige waarborg van oppervlakte en het verschil in min of meer tussen de werkelijke en de ingevoerde oppervlakte of gewicht ook al overtrof dit verschil 100%.

Verwijderen

- Zorg voor een veilig beheer. Vermijd het beschadigen van het asbestmateriaal. Controleer de toestand jaarlijks op wijzigingen.

- Eenvoudige handelingen: mag via doe-het-zelf of door werknemer(s) met opleidingsattest eenvoudige handelingen

- Eenvoudige handelingen: enkel door erkend asbestverwijderaar
 - * Indien de buis niet kan verwijderd worden zonder deze te beschadigen dan dient men beroep te doen op een erkend asbestverwijderaar voor het verwijderen ervan. Bij de verwijdering blijft de uiteindelijke beoordeling van verwijdermethode bij de saneerder om eventueel op te schalen naar een veiligere methode om aan de wettelijke veiligheidsvoorschriften te voldoen.

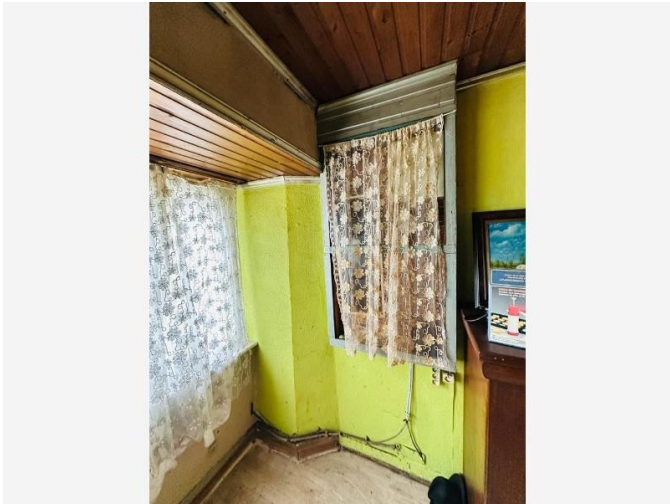
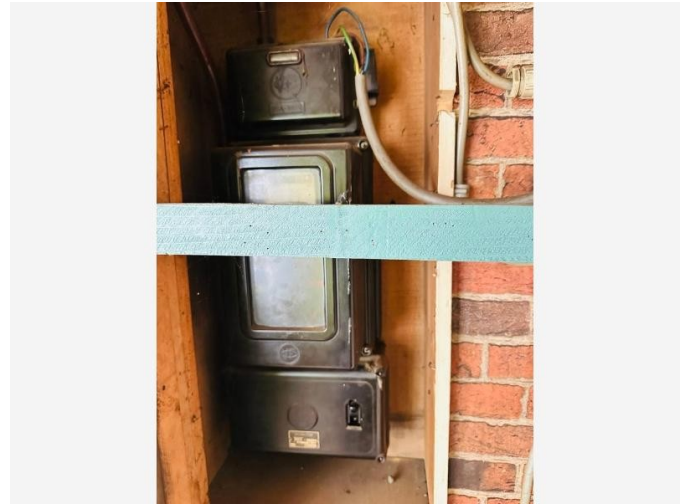
Het asbestmateriaal valt onder de mijlpaal van 2040.

Eindbeoordeling materiaalrisico	Laag materiaalrisico en/of verlaagde kans op vezelvrijgave
---------------------------------	--

Gebondenheid	Categorie 1: hechtgebonden in oorsprong
Asbestsoort (vezeltype)	Crocidoliet aanwezig
Asbestconcentratie	Laag (< 50%)
Afschermingsgraad van het gehele materiaal	Geheel of deels vrij aan de binnenlucht, maar geen contact met binnenluchtstromen
Toestand van het materiaal	Onbeschadigd, niet verweerd

Beschrijving	Bakeliet toepassingen
Omgeving	Binnen
Primaire drager	Communicatie en elektrische infrastructuur en uitrusting
Asbestmateriaal	Plaat, paneel, tablet - Type Bakeliet
Bindmiddel van asbestmateriaal	Kunststof of -hars
Gebondenheid op basis van bindmiddel	Hecht
Hoeveelheid (oppervlakte - dikte - aantal)	<ul style="list-style-type: none"> • 0,40 m² - 0,30 cm - 1 stuk
Totaal volume	0,001 m ³
Eenvoudig bereikbaar	Ja
Bevestigingswijze	<ul style="list-style-type: none"> • Geschroefd
Identificatiemethode	<p>De asbestdeskundige beoordeelt het materiaal als asbestverdacht en dus asbesthoudend, en dit zonder monstername.</p> <p>Motivatie: De monstername brengt andere schade aan dan schade die inherent is aan de monstername.</p>
Destructieve handeling voor identificatie	Nee
Opmerking	Bij aflevering van het attest is de hoeveelheid zonder enige waarborg van oppervlakte en het verschil in min of meer tussen de werkelijke en de ingevoerde oppervlakte of gewicht ook al overtrof dit verschil 100%.

Zorgvuldig beheren

- Zorg voor een veilig beheer. Vermijd het beschadigen van het asbestmateriaal. Controleer de toestand jaarlijks op wijzigingen.

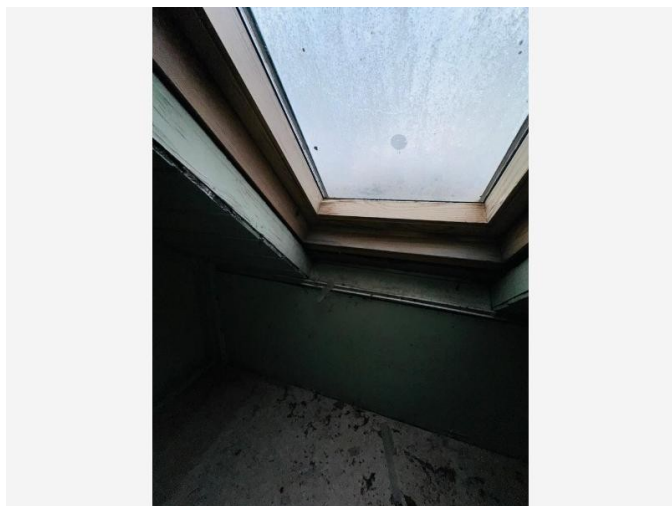
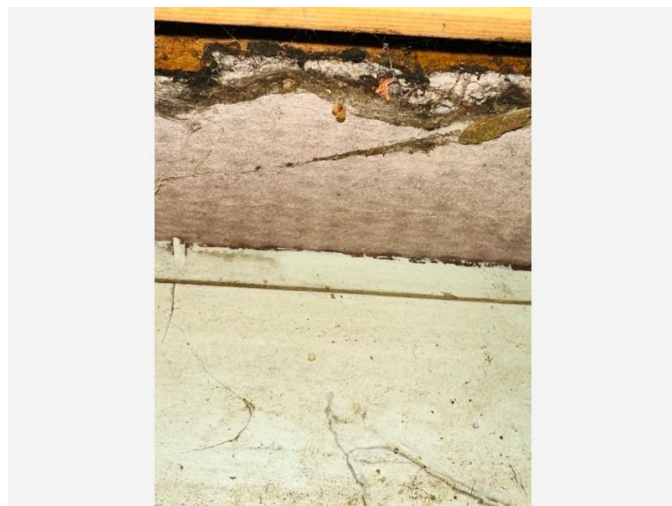
Fiche 4: Onderdak Menuiserie

Geen asbest

#	Type	Referentie	Resultaat
4.1	Puntmonster	2	Geen asbest

Beschrijving	Onderdak Menuiserie
Omgeving	Binnen
Primaire drager	Schuin dak
Bindmiddel van materiaal	Cement
Gebondenheid op basis van bindmiddel	Hecht
Hoeveelheid (oppervlakte - dikte - aantal)	• 35,00 m ² - 0,30 cm - 1 stuk
Totaal volume	0,105 m ³
Identificatiemethode	Een monstername door de asbestdeskundige met laboanalyse door een asbestlabo.
Destructieve handeling voor identificatie	Nee
Opmerking	Bij aflevering van het attest is de hoeveelheid zonder enige waarborg van oppervlakte en het verschil in min of meer tussen de werkelijke en de ingevoerde oppervlakte of gewicht ook al overtrof dit verschil 100%.

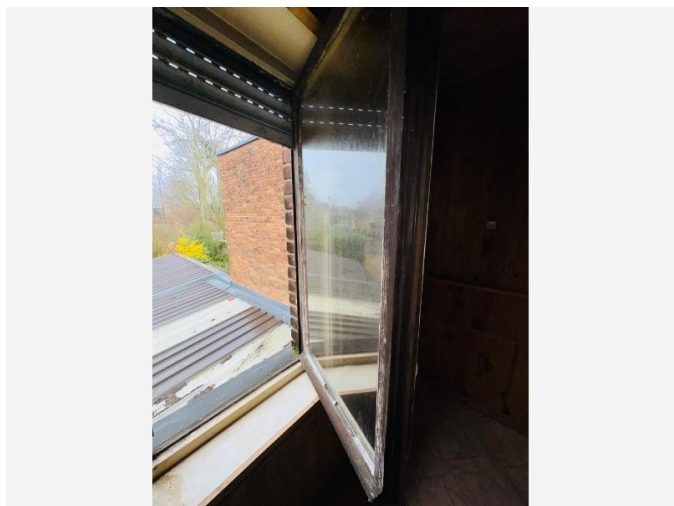
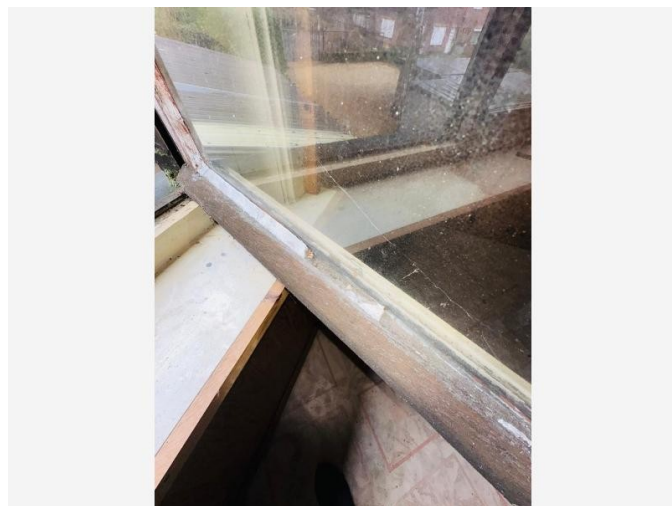
Geen asbest

#	Type	Referentie	Resultaat
5.1	Puntmonster	5	Geen asbest

Beschrijving	Mastiek ramen/glas
Omgeving	Buiten
Primaire drager	Wandopening verticaal (raam, deur, ...)
Bindmiddel van materiaal	Kitten, mastiek, pasta
Gebondenheid op basis van bindmiddel	Hecht
Hoeveelheid (gewicht - aantal)	<ul style="list-style-type: none">• 0,50 kg - 1 stuk
Totaal gewicht	0,50 kg
Identificatiemethode	Een monstername door de asbestdeskundige met laboanalyse door een asbestlabo.
Destructieve handeling voor identificatie	Nee
Opmerking	Bij aflevering van het attest is de hoeveelheid zonder enige waarborg van oppervlakte en het verschil in min of meer tussen de werkelijke en de ingevoerde oppervlakte of gewicht ook al overtrof dit verschil 100%.

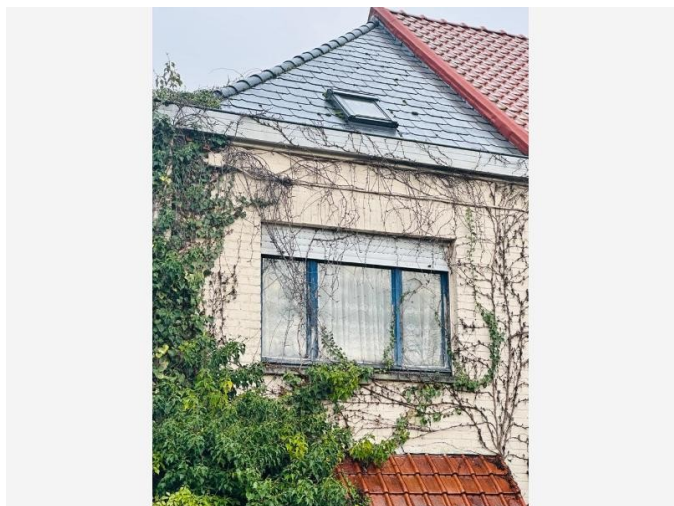
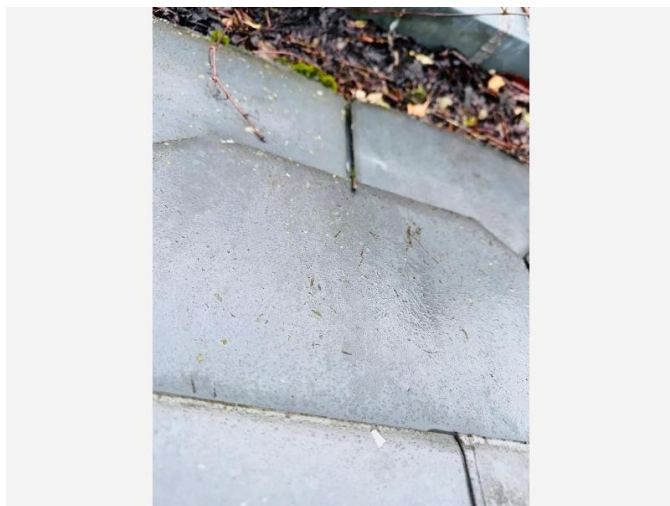
Fiche 6: Leidendak woning

Geen asbest

#	Type	Referentie	Resultaat
6.1	Puntmonster	3	Geen asbest

Beschrijving	Leiendak woning
Omgeving	Grenst aan binnen- en buitenlucht
Primaire drager	Schuin dak
Bindmiddel van materiaal	Cement
Gebondenheid op basis van bindmiddel	Hecht
Hoeveelheid (oppervlakte - aantal)	• 35,00 m ² - 1 stuk
Totale oppervlakte	35,00 m ²
Identificatiemethode	Een monstername door de asbestdeskundige met laboanalyse door een asbestlabo.
Destructieve handeling voor identificatie	Nee
Opmerking	Bij aflevering van het attest is de hoeveelheid zonder enige waarborg van oppervlakte en het verschil in min of meer tussen de werkelijke en de ingevoerde oppervlakte of gewicht ook al overtrof dit verschil 100%.

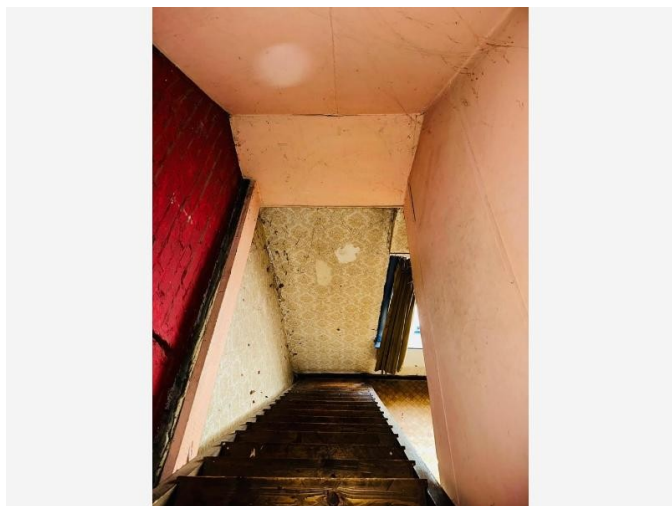
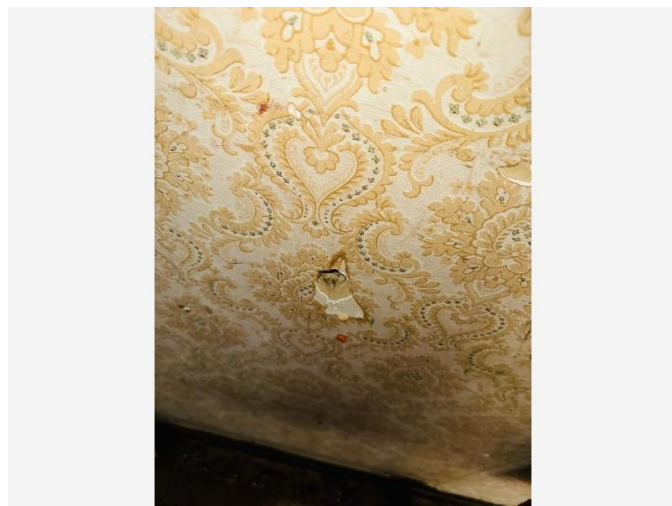
Geen asbest

#	Type	Referentie	Resultaat
7.1	Mengmonster	1	Geen asbest

Beschrijving	Pleister muren
Omgeving	Binnen
Primaire drager	Binnenwand
Bindmiddel van materiaal	Gips - kalk
Gebondenheid op basis van bindmiddel	Niet-hechtgebonden
Hoeveelheid (oppervlakte - dikte - aantal)	• 60,00 m ² - 1,00 cm - 1 stuk
Totaal volume	0,60 m ³
Identificatiemethode	Een monstername door de asbestdeskundige met laboanalyse door een asbestlabo.
Destructieve handeling voor identificatie	Nee
Opmerking	Bij aflevering van het attest is de hoeveelheid zonder enige waarborg van oppervlakte en het verschil in min of meer tussen de werkelijke en de ingevoerde oppervlakte of gewicht ook al overtrof dit verschil 100%.

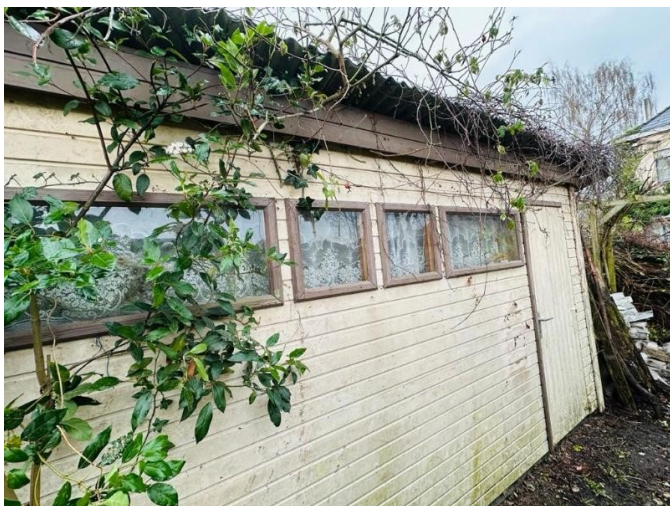
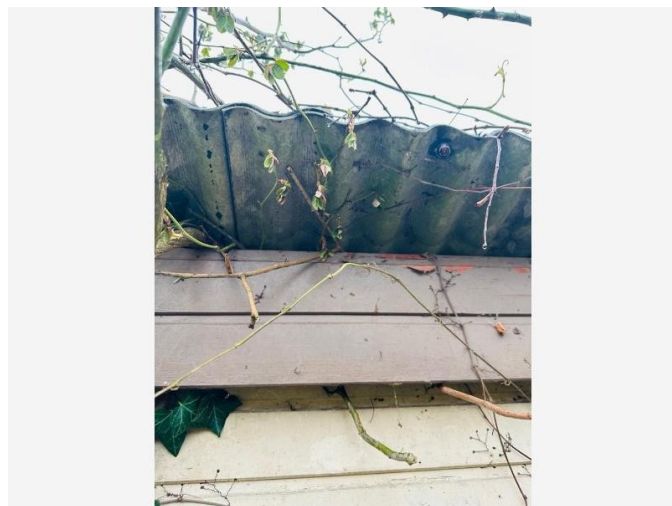
Fiche 8: Golfplaten dak

Geen asbest

#	Type	Referentie	Resultaat
8.1	Puntmonster	4	Geen asbest

Beschrijving	Golfplaten dak
Omgeving	Grenst aan binnen- en buitenlucht
Primaire drager	Schuin dak
Bindmiddel van materiaal	Cement
Gebondenheid op basis van bindmiddel	Hecht
Hoeveelheid (oppervlakte - aantal)	• 10,00 m ² - 1 stuk
Totale oppervlakte	10,00 m ²
Identificatiemethode	Een monstername door de asbestdeskundige met laboanalyse door een asbestlabo.
Destructieve handeling voor identificatie	Nee
Opmerking	Bij aflevering van het attest is de hoeveelheid zonder enige waarborg van oppervlakte en het verschil in min of meer tussen de werkelijke en de ingevoerde oppervlakte of gewicht ook al overtrof dit verschil 100%.

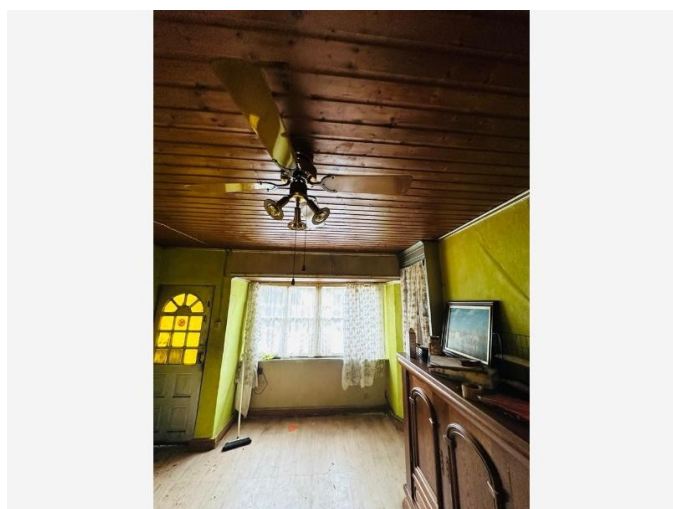
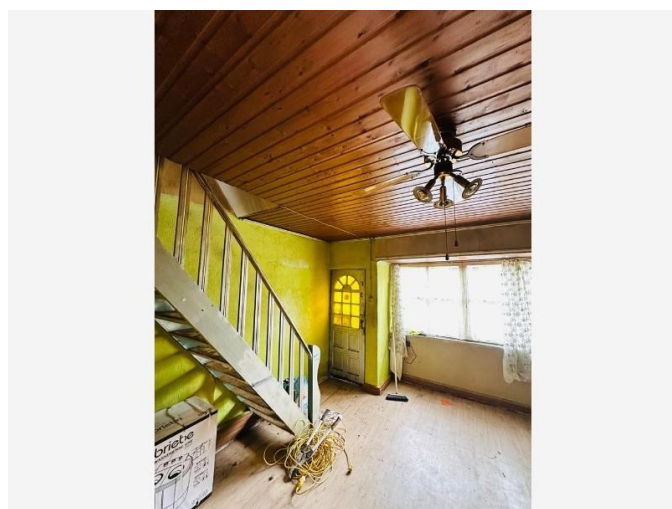
Beschrijving	Notitie	Terug te vinden op plannen
Fiche 9: Geen pleister plafonds	De verlaagde plafonds werden afgewerkt met een plamuur en/of verlaag, gipskartonplaten , hout , kunststof of andere panelen .Onderliggende lagen niet gekend .	Plan 1.2: Gelijkvloers Plan 1.5: Verdieping +1 Plan 1.7: Dakverdieping
Fiche 10: Valse wanden en voorzetwanden	Bepaalde muren zijn afgewerkt met andere materialen dan pleister . Achter deze wanden kan zich pleisterwerk bevinden maar is niet waarneembaar of vast te stellen zonder destructief onderzoek .	Plan 1.1: Gelijkvloers Plan 1.4: Verdieping +1 Plan 1.9: Dakverdieping
Fiche 11: Materialen Stookketel	Visueel geen asbestverdachte materialen vastgesteld . Bij stookketels kunnen wel nog asbestverdachte materialen of pakkingen aanwezig zijn maar zijn niet visueel vast te stellen .	-
