Asbestinventarisatetest

Nieuwstraat 14, 9080 Lochristi

Attestnummer : 20251120-000297.000

Uitgegeven op : 20.11.2025

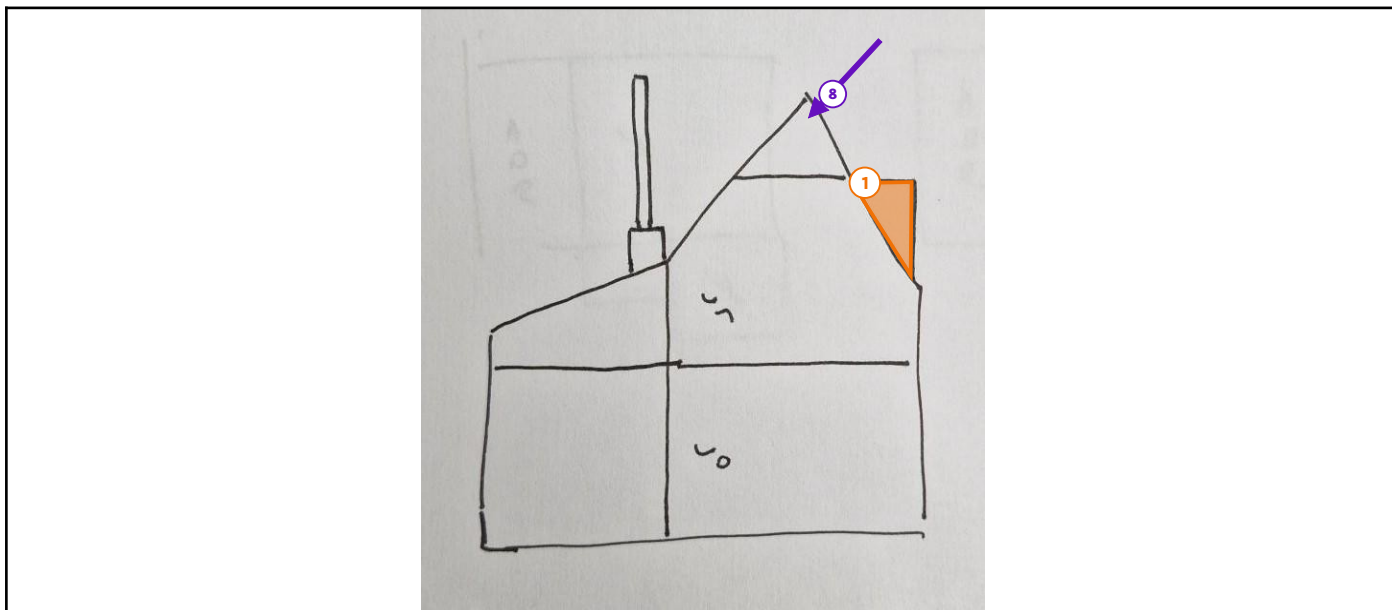
Plan 1.8: doorsnede

Beschrijving	Type	Actie
1. leien (zijgevel dakkapel)	Asbestmateriaal	Verwijderen
8. schoorsteen (afvoerbuizen)	Beperking	-

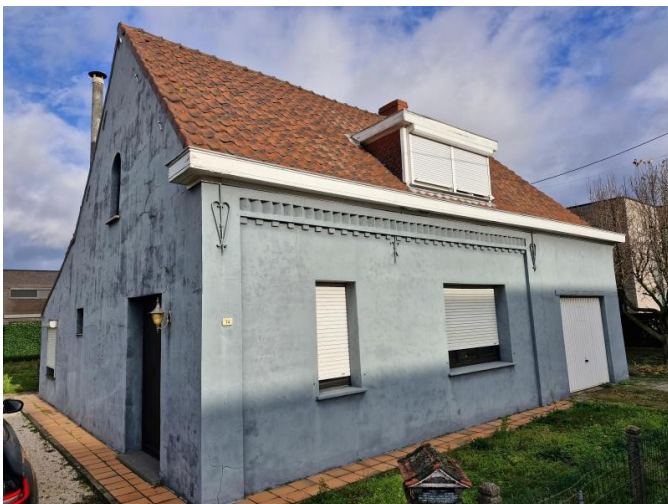
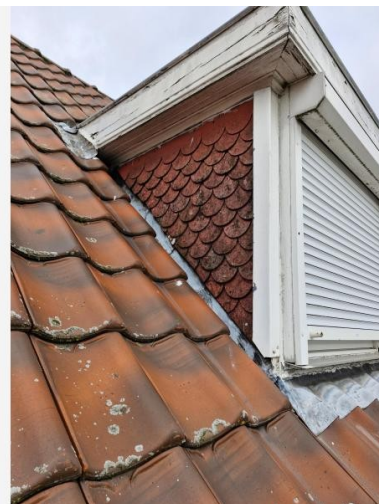
Het asbestmateriaal valt onder de mijlpaal van 2034.

Eindbeoordeling materiaalrisico	Laag materiaalrisico en/of verlaagde kans op vezelvrijgave
---------------------------------	--

Gebondenheid	Categorie 1: hechtgebonden in oorsprong
Asbestsoort (vezeltype)	Crocidoliet aanwezig
Asbestconcentratie	Laag (< 50%)
Afschermingsgraad van het gehele materiaal	Geheel of deels vrij aan de buitenlucht
Toestand van het materiaal	Licht beschadigd, licht verweerd. Intact calciumsilicaatmateriaal of categorie III 'gebondenheid'

Beschrijving	leien (zijgevel dakkapel)
Omgeving	Buiten
Primaire drager	Wand buitenschil
Asbestmateriaal	Dak- en gevelbekleding - Lei, shingle
Bindmiddel van asbestmateriaal	Cement
Gebondenheid op basis van bindmiddel	Hecht
Hoeveelheid (oppervlakte - aantal)	• 1,44 m ² - 1 stuk
Totale oppervlakte	1,44 m ²
Eenvoudig bereikbaar	Ja
Bevestigingswijze	• Geklemd
Identificatiemethode	<p>De asbestdeskundige beoordeelt het materiaal als asbestverdacht en dus asbesthoudend, en dit zonder monstername.</p> <p>Motivatie: Er is een onderzoeksbeperking die monstername verhindert; De ruimte of het materiaal bevindt zich hoger dan 3,5 meter vanaf een vaste ondergrond.</p>
Destructieve handeling voor identificatie	Nee

Verwijderen

- Zorg voor een veilig beheer. Vermijd het beschadigen van het asbestmateriaal. Controleer de toestand jaarlijks op wijzigingen.
- Hemelwater dat afspoelt van asbestcement daken of gevels kan asbestdeeltjes bevatten. Gebruik het enkel voor gesloten circuits (bv. spoelen toiletten). Reinig na het vervangen van het dak of de gevel de dakgoten en regenwaterput of -ton om asbesthoudend sediment of slib te verwijderen
- Voer bijkomende staalname(s) uit.

- Eenvoudige handelingen: mag via doe-het-zelf of door werknemer(s) met opleidingsattest eenvoudige handelingen
Tijdens de verwijdering
- Asbest intact houden: De leien mogen niet worden gebroken of beschadigd. De verwijdering gebeurt handmatig, zonder te zagen, breken of slijpen, om vezelvrijzetting te voorkomen.

- Waterverneveling: Waternevel kan worden gebruikt om de verspreiding van vezels te beperken.
- PBM's : Beschermende kleding, handschoenen en halfgelaatsmasker (FFP3).
- Reinigen: Werkmateriaal, ladders en de onderliggende balken moeten na de werkzaamheden worden schoongemaakt met vochtige, wegwerpbare doeken.

- Afval verpakken: Al het asbestafval moet dubbel worden verpakt in speciale voor geschikte asbestzakken.
- Afvoeren: Het dubbel verpakte afval moet veilig worden afgevoerd naar een containerpark of opgehaald worden door een gespecialiseerde ophaler.
- Opkuisen en douchen: Alle gebruikte doeken, de beschermende kleding en de verpakkingsmaterialen moeten samen met het asbestafval worden verwerkt. Na het verwijderen van de beschermende kleding moet er onmiddellijk worden gedoucht.

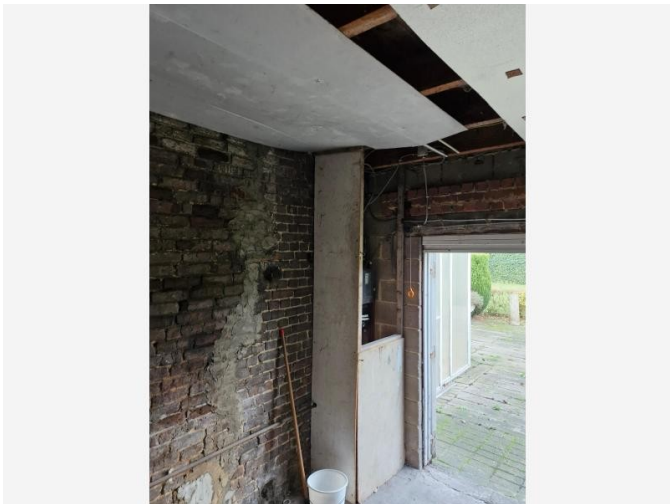
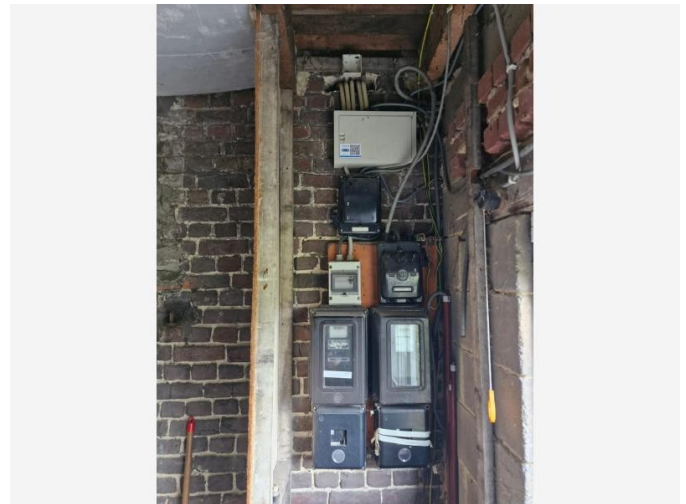
Het asbestmateriaal valt onder de mijlpaal van 2040.

Eindbeoordeling materiaalrisico	Laag materiaalrisico en/of verlaagde kans op vezelvrijgave
---------------------------------	--

Gebondenheid	Categorie 1: hechtgebonden in oorsprong
Asbestsoort (vezeltype)	Crocidoliet aanwezig
Asbestconcentratie	Laag (< 50%)
Afschermingsgraad van het gehele materiaal	Geheel of deels (ook) vrij aan de binnenlucht
Toestand van het materiaal	Onbeschadigd, niet verweerd

Beschrijving	elektriciteitskast + lichtschakelaar
Omgeving	Binnen
Primaire drager	Communicatie en elektrische infrastructuur en uitrusting
Asbestmateriaal	Plaat, paneel, tablet - Type Bakeliet
Bindmiddel van asbestmateriaal	Kunststof of -hars
Gebondenheid op basis van bindmiddel	Hecht
Hoeveelheid (oppervlakte - dikte - aantal)	• 0,10 m ² - 1,00 cm - 1 stuk
Totaal volume	0,001 m ³
Eenvoudig bereikbaar	Ja
Bevestigingswijze	• Geschroefd
Identificatiemethode	De asbestdeskundige beoordeelt het materiaal als asbestverdacht en dus asbesthoudend, en dit zonder monstername. Motivatie: De monstername brengt andere schade aan dan schade die inherent is aan de monstername.
Destructieve handeling voor identificatie	Nee
Opmerking	De elektriciteitsmeter is eigendom van Fluvius.

Zorgvuldig beheren

- Zorg voor een veilig beheer. Vermijd het beschadigen van het asbestmateriaal. Controleer de toestand jaarlijks op wijzigingen.
- Voer bijkomende staalname(s) uit.

- Eenvoudige handelingen: mag via doe-het-zelf of door werknemer(s) met opleidingsattest eenvoudige handelingen
- Veilig verpakken: Het materiaal wordt voorzichtig verwijderd, niet gebroken, en verpakt in speciale, afgesloten zakken met asbestkenmerk op voor veilige afvoer.
- Persoonlijke bescherming: Gebruik een halfgelaatsmasker (FFP3), een beschermende wegwerperoverall, handschoenen, en afspoelbare schoenen.
- Voorkom stof: Bevochtig of fixeermiddel het materiaal vooraf om stofvorming te voorkomen. Gebruik alleen handwerktuigen en geen schuur- of slijpmachines.
- Voorzichtig demonteren en verpakken: Verwijder onderdelen één voor een met de hand. Verpak het

asbesthoudende materiaal in speciale voor geschikte asbestzakken.

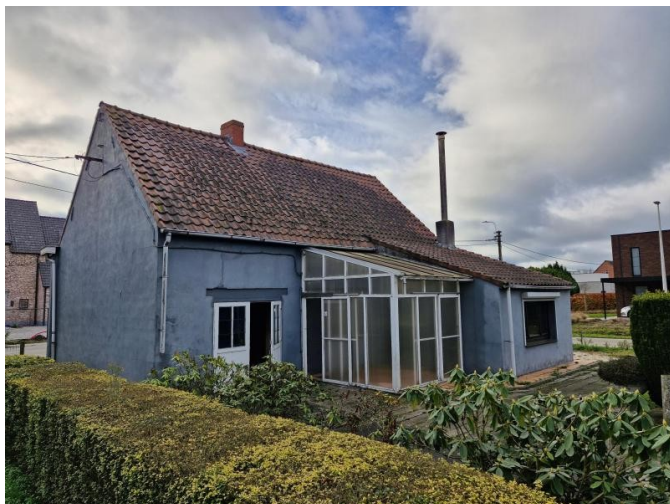
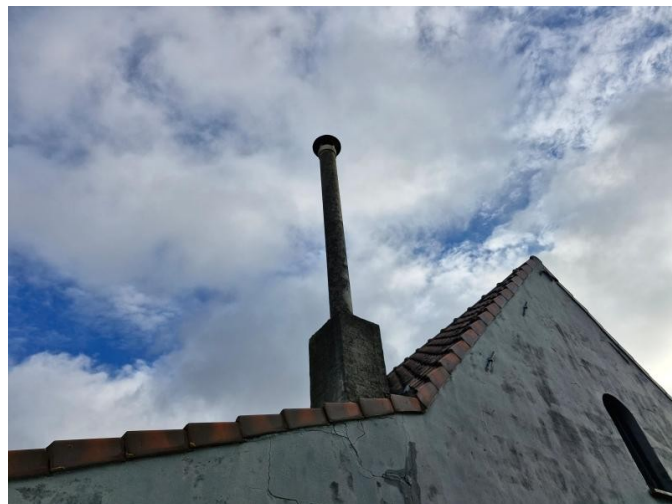
Het asbestmateriaal valt onder de mijlpaal van 2040.

Eindbeoordeling materiaalrisico	Laag materiaalrisico en/of verlaagde kans op vezelvrijgave
---------------------------------	--

Gebondenheid	Categorie 1: hechtgebonden in oorsprong
Asbestsoort (vezeltype)	Crocidoliet aanwezig
Asbestconcentratie	Laag (< 50%)
Afschermingsgraad van het gehele materiaal	Geheel of deels vrij aan de buitenlucht
Toestand van het materiaal	Licht beschadigd, licht verweerd. Intact calciumsilicaatmateriaal of categorie III 'gebondenheid'

Beschrijving	afvoerbuis
Omgeving	Buiten
Primaire drager	Schacht-koker (technisch)
Asbestmateriaal	Buis, koker, leiding, pijp, doorvoer
Bindmiddel van asbestmateriaal	Cement
Gebondenheid op basis van bindmiddel	Hecht
Hoeveelheid (lengte - omtrek - dikte - aantal)	<ul style="list-style-type: none">• 3,00 m - 50,00 cm - 1,00 cm - 1 stuk
Totaal volume	0,015 m ³
Eenvoudig bereikbaar	Ja
Bevestigingswijze	<ul style="list-style-type: none">• Verlijmd, ingegoten, versmeerd
Identificatiemethode	<p>De asbestdeskundige beoordeelt het materiaal als asbestverdacht en dus asbesthoudend, en dit zonder monstername.</p> <p>Motivatie: Er is een onderzoeksbeperking die monstername verhindert; De ruimte of het materiaal bevindt zich hoger dan 3,5 meter vanaf een vaste ondergrond.</p>
Destructieve handeling voor identificatie	Nee

Zorgvuldig beheren

- Zorg voor een veilig beheer. Vermijd het beschadigen van het asbestmateriaal. Controleer de toestand jaarlijks op wijzigingen.
- Voer bijkomende staalname(s) uit.

- Eenvoudige handelingen: mag via doe-het-zelf of door werknemer(s) met opleidingsattest eenvoudige handelingen

- Asbest intact houden: De afvoerbuis mag niet worden gebroken of beschadigd. De verwijdering gebeurt handmatig, zonder te zagen, breken of slijpen, om vezelvrijzetting te voorkomen.
- Watervernevelling: Waternevel kan worden gebruikt om de verspreiding van vezels te beperken.

- PBM's : Beschermende kleding, handschoenen en halfgelaatsmasker (FFP3).
- Reinigen: Werkmateriaal, ladders en de onderliggende balken moeten na de werkzaamheden worden schoongemaakt met vochtige, wegwerpbare doeken.

- Afval verpakken: Al het asbestafval moet dubbel worden verpakt in speciale asbestzakken.
- Afvoeren: Het dubbel verpakte afval moet veilig worden afgevoerd naar een containerpark of opgehaald worden door een gespecialiseerde ophaler.
- Opkuisen en douchen: Alle gebruikte doeken, de beschermende kleding en de verpakkingsmaterialen moeten samen met het asbestafval worden verwerkt. Na het verwijderen van de beschermende kleding moet er onmiddellijk worden gedoucht.

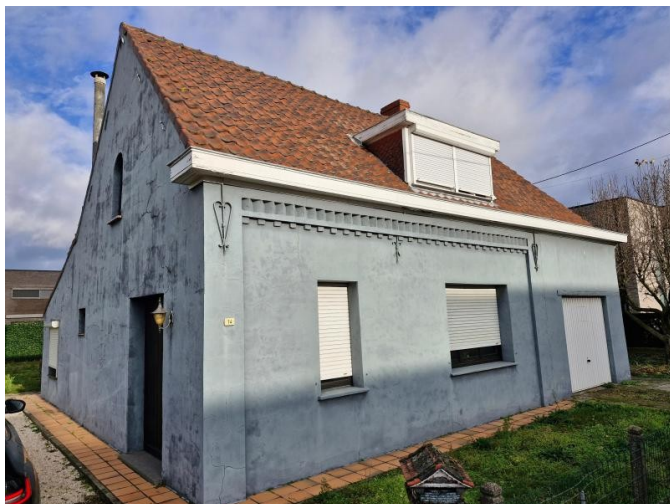
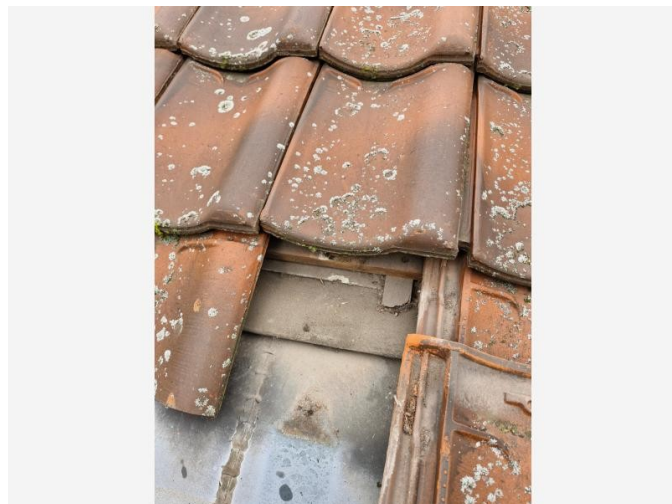
Het asbestmateriaal valt onder de mijlpaal van 2040.

Eindbeoordeling materiaalrisico	Zeer laag materiaalrisico en/of zeer lage kans op vezelvrijgave
---------------------------------	---

Gebondenheid	Categorie 1: hechtgebonden in oorsprong
Asbestsoort (vezeltype)	Alleen chrysotiel
Asbestconcentratie	Laag (< 50%)
Afschermingsgraad van het gehele materiaal	Geheel of deels vrij aan de buitenlucht
Toestand van het materiaal	Onbeschadigd, niet verweerd

#	Type	Referentie	Resultaat
4.1	Puntmonster	MM2	Chrysotiel

Beschrijving	Onderdak (zadeldak)
Omgeving	Buiten
Primaire drager	Schuin dak
Asbestmateriaal	Plaat, paneel, tablet - Type Menuiserite
Bindmiddel van asbestmateriaal	Cement
Gebondenheid op basis van bindmiddel	Hecht
Hoeveelheid (oppervlakte - dikte - aantal)	• 97,84 m ² - 0,32 cm - 1 stuk
Totaal volume	0,313 m ³
Eenvoudig bereikbaar	Nee <ul style="list-style-type: none">Het asbestmateriaal is bedekt (uitgezonderd laag verf, coating, behang, kunststof, textiel) en het wegnemen van het bedekkende materiaal kan niet zonder het bedekkende materiaal te beschadigen.
Bevestigingswijze	• Genageld, geniet
Identificatiemethode	Een monstername door de asbestdeskundige met laboanalyse door een asbestlabo.
Destructieve handeling voor identificatie	Nee

Zorgvuldig beheren

- Zorg voor een veilig beheer. Vermijd het beschadigen van het asbestmateriaal. Controleer de toestand jaarlijks op wijzigingen.

- Eenvoudige handelingen: mag via doe-het-zelf of door werknemer(s) met opleidingsattest eenvoudige handelingen
Tijdens de verwijdering
 - Asbest intact houden: De cementplaten mogen niet worden gebroken of beschadigd. De verwijdering gebeurt handmatig, zonder te zagen, breken of slijpen, om vezelvrijzetting te voorkomen.
 - Waterverneveling: Waternevel kan worden gebruikt om de verspreiding van vezels te beperken.
 - PBM's : Beschermende kleding, handschoenen en halfgelaatsmasker (FFP3).
 - Reinigen: Werkmateriaal, ladders en de onderliggende balken moeten na de werkzaamheden worden schoongemaakt met vochtige, wegwerpbare doeken.

- Afval verpakken: Al het asbestafval moet dubbel worden verpakt in speciale asbestzakken.
- Afvoeren: Het dubbel verpakte afval moet veilig worden afgevoerd naar een containerpark of opgehaald worden door een gespecialiseerde ophaler.
- Opkuisen en douchen: Alle gebruikte doeken, de beschermende kleding en de verpakkingsmaterialen moeten samen met het asbestafval worden verwerkt. Na het verwijderen van de beschermende kleding moet er onmiddellijk worden gedoucht.

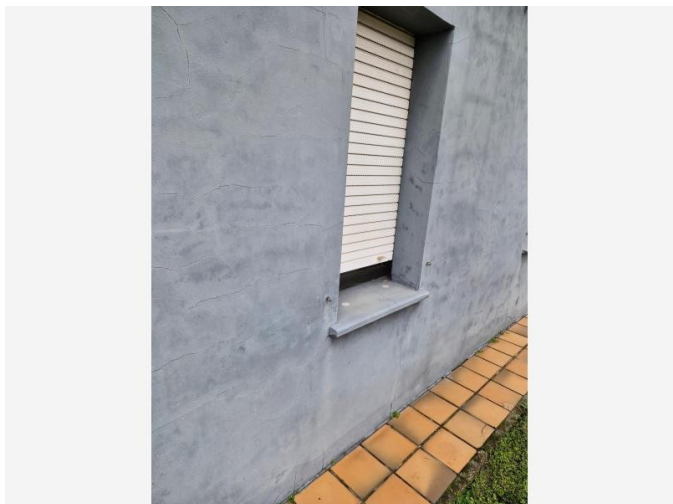
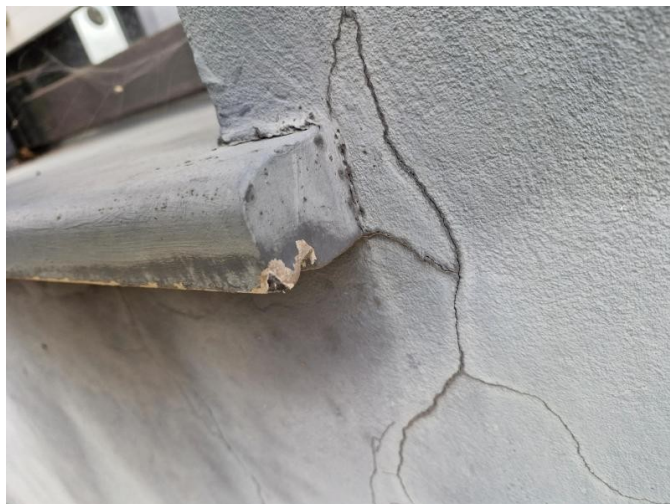
Het asbestmateriaal valt onder de mijlpaal van 2040.

Eindbeoordeling materiaalrisico	Zeer laag materiaalrisico en/of zeer lage kans op vezelvrijgave
---------------------------------	---

Gebondenheid	Categorie 1: hechtgebonden in oorsprong
Asbestsoort (vezeltype)	Alleen chrysotiel
Asbestconcentratie	Laag (< 50%)
Afschermingsgraad van het gehele materiaal	Geheel of deels vrij aan de buitenlucht
Toestand van het materiaal	Onbeschadigd, niet verweerd

#	Type	Referentie	Resultaat
5.1	Puntmonster	MM3	Chrysotiel

Beschrijving	vensterbank
Omgeving	Buiten
Primaire drager	Wandopening verticaal (raam, deur, ...)
Asbestmateriaal	Plaat, paneel, tablet - Type Massal
Bindmiddel van asbestmateriaal	Cement
Gebondenheid op basis van bindmiddel	Hecht
Hoeveelheid (oppervlakte - dikte - aantal)	• 0,70 m ² - 3,00 cm - 1 stuk
Totaal volume	0,021 m ³
Eenvoudig bereikbaar	Ja
Bevestigingswijze	• Geklemd
Identificatiemethode	Een monstername door de asbestdeskundige met laboanalyse door een asbestlabo.
Destructieve handeling voor identificatie	Nee

Zorgvuldig beheren

- Zorg voor een veilig beheer. Vermijd het beschadigen van het asbestmateriaal. Controleer de toestand jaarlijks op wijzigingen.

- Eenvoudige handelingen: mag via doe-het-zelf of door werknemer(s) met opleidingsattest eenvoudige handelingen
Tijdens de verwijdering
 - Asbest intact houden: De vensterbank mogen niet worden gebroken of beschadigd. De verwijdering gebeurt handmatig, zonder te zagen, breken of slijpen, om vezelvrijzetting te voorkomen.
 - Waterverneveling: Waternevel kan worden gebruikt om de verspreiding van vezels te beperken.
 - PBM's : Beschermende kleding, handschoenen en halfgelaatsmasker (FFP3).
 - Reinigen: Werkmateriaal, ladders en de onderliggende balken moeten na de werkzaamheden worden schoongemaakt met vochtige, wegwerpbare doeken.

- Afval verpakken: Al het asbestafval moet dubbel worden verpakt in speciale asbestzakken.
- Afvoeren: Het dubbel verpakte afval moet veilig worden afgevoerd naar een containerpark of opgehaald worden door een gespecialiseerde ophaler.
- Opkuisen en douchen: Alle gebruikte doeken, de beschermende kleding en de verpakkingsmaterialen moeten samen met het asbestafval worden verwerkt. Na het verwijderen van de beschermende kleding moet er onmiddellijk worden gedoucht.

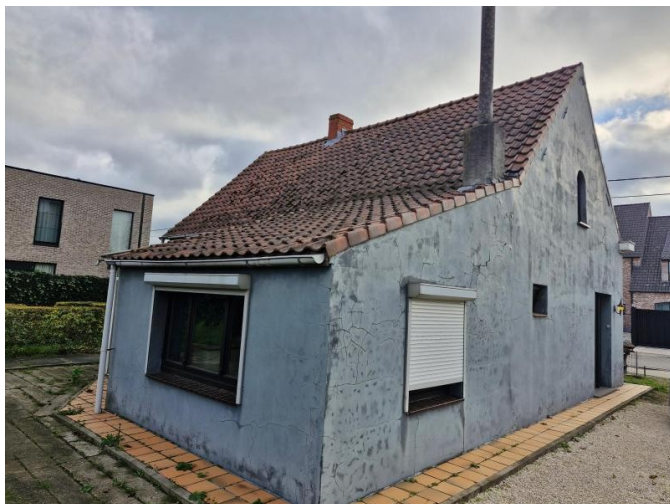
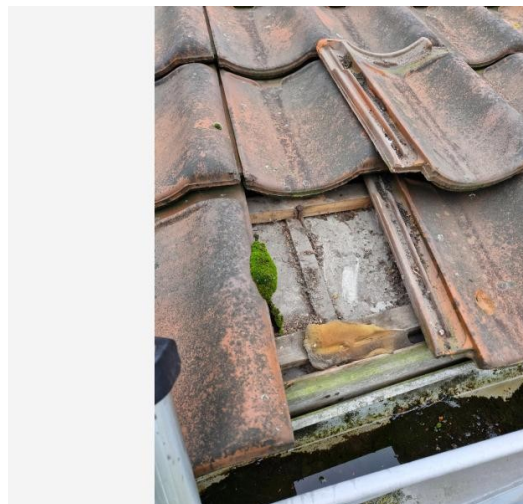
Het asbestmateriaal valt onder de mijlpaal van 2040.

Eindbeoordeling materiaalrisico	Zeer laag materiaalrisico en/of zeer lage kans op vezelvrijgave
---------------------------------	---

Gebondenheid	Categorie 1: hechtgebonden in oorsprong
Asbestsoort (vezeltype)	Alleen chrysotiel
Asbestconcentratie	Laag (< 50%)
Afschermingsgraad van het gehele materiaal	Geheel of deels vrij aan de buitenlucht
Toestand van het materiaal	Onbeschadigd, niet verweerd

#	Type	Referentie	Resultaat
6.1	Puntmonster	MM4	Chrysotiel

Beschrijving	Onderdak (achterbouw)
Omgeving	Buiten
Primaire drager	Schuin dak
Asbestmateriaal	Plaat, paneel, tablet - Type Menuiserite
Bindmiddel van asbestmateriaal	Cement
Gebondenheid op basis van bindmiddel	Hecht
Hoeveelheid (oppervlakte - dikte - aantal)	<ul style="list-style-type: none">• 18,39 m² - 0,32 cm - 1 stuk
Totaal volume	0,059 m ³
Eenvoudig bereikbaar	Nee <ul style="list-style-type: none">• Het asbestmateriaal is bedekt (uitgezonderd laag verf, coating, behang, kunststof, textiel) en het wegnemen van het bedekkende materiaal kan niet zonder het bedekkende materiaal te beschadigen.
Bevestigingswijze	<ul style="list-style-type: none">• Genageld, geniet
Identificatiemethode	Een monstername door de asbestdeskundige met laboanalyse door een asbestlabo.
Destructieve handeling voor identificatie	Nee

Zorgvuldig beheren

- Zorg voor een veilig beheer. Vermijd het beschadigen van het asbestmateriaal. Controleer de toestand jaarlijks op wijzigingen.

- Eenvoudige handelingen: mag via doe-het-zelf of door werknemer(s) met opleidingsattest eenvoudige handelingen
Tijdens de verwijdering
 - Asbest intact houden: De cementplaten mogen niet worden gebroken of beschadigd. De verwijdering gebeurt handmatig, zonder te zagen, breken of slijpen, om vezelvrijzetting te voorkomen.
 - Waterverneveling: Waternevel kan worden gebruikt om de verspreiding van vezels te beperken.
 - PBM's : Beschermende kleding, handschoenen en halfgelaatsmasker (FFP3).
 - Reinigen: Werkmateriaal, ladders en de onderliggende balken moeten na de werkzaamheden worden schoongemaakt met vochtige, wegwerpbare doeken.

- Afval verpakken: Al het asbestafval moet dubbel worden verpakt in speciale asbestzakken.
- Afvoeren: Het dubbel verpakte afval moet veilig worden afgevoerd naar een containerpark of opgehaald worden door een gespecialiseerde ophaler.
- Opkuisen en douchen: Alle gebruikte doeken, de beschermende kleding en de verpakkingsmaterialen moeten samen met het asbestafval worden verwerkt. Na het verwijderen van de beschermende kleding moet er onmiddellijk worden gedoucht.

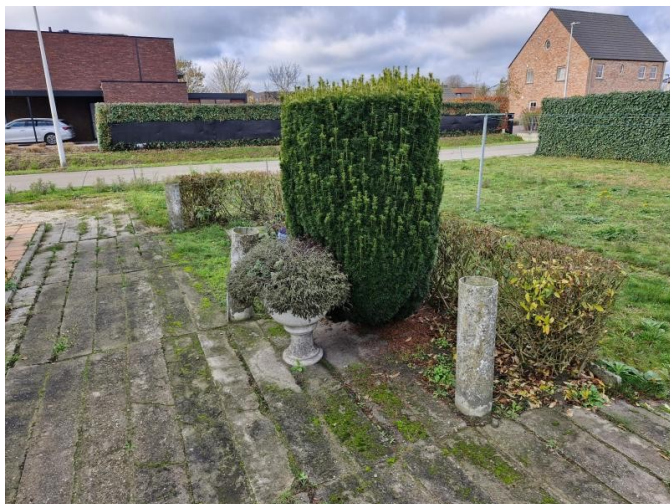
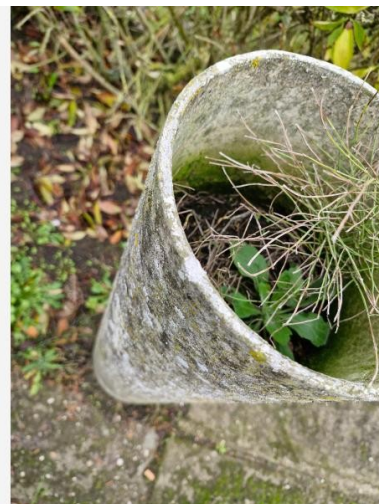
Het asbestmateriaal valt onder de mijlpaal van 2040.

Eindbeoordeling materiaalrisico	Laag materiaalrisico en/of verlaagde kans op vezelvrijgave
---------------------------------	--

Gebondenheid	Categorie 1: hechtgebonden in oorsprong
Asbestsoort (vezeltype)	Alleen chrysotiel
Asbestconcentratie	Laag (< 50%)
Afschermingsgraad van het gehele materiaal	Geheel of deels vrij aan de buitenlucht
Toestand van het materiaal	Licht beschadigd, licht verweerd. Intact calciumsilicaatmateriaal of categorie III 'gebondenheid'

Beschrijving	verloren bekisting
Omgeving	Buiten
Primaire drager	bloembakken
Asbestmateriaal	Verloren bekisting - Buis, koker
Bindmiddel van asbestmateriaal	Cement
Gebondenheid op basis van bindmiddel	Hecht
Hoeveelheid (lengte - omtrek - dikte - aantal)	<ul style="list-style-type: none">• 0,70 m - 0,20 cm - 0,80 cm - 3 stuks
Totaal volume	< 0,001 m ³
Eenvoudig bereikbaar	Ja
Bevestigingswijze	<ul style="list-style-type: none">• Geklemd
Identificatiemethode	De asbestdeskundige beoordeelt het materiaal als asbesthoudend, en dit zonder monsternamen.
Destructieve handeling voor identificatie	Nee

Zorgvuldig beheren

- Zorg voor een veilig beheer. Vermijd het beschadigen van het asbestmateriaal. Controleer de toestand jaarlijks op wijzigingen.
- Voer bijkomende staalname(s) uit.

- Eenvoudige handelingen: mag via doe-het-zelf of door werknemer(s) met opleidingsattest eenvoudige handelingen
Tijdens de verwijdering
 - Asbest intact houden: de cementbuizen mogen niet worden gebroken of beschadigd. De verwijdering gebeurt handmatig, zonder te zagen, breken of slijpen, om vezelvrijzetting te voorkomen.
 - Waterverneveling: Waternevel kan worden gebruikt om de verspreiding van vezels te beperken.
 - PBM's : Beschermende kleding, handschoenen en halfgelaatsmasker (FFP3).

- Reinigen: Werkmateriaal, ladders en de onderliggende balken moeten na de werkzaamheden worden schoongemaakt met vochtige, wegwerpbare doeken.

- Afval verpakken: Al het asbestafval moet dubbel worden verpakt in speciale asbestzakken.
- Afvoeren: Het dubbel verpakte afval moet veilig worden afgevoerd naar een containerpark of opgehaald worden door een gespecialiseerde ophaler.
- Opkuisen en douchen: Alle gebruikte doeken, de beschermende kleding en de verpakkingsmaterialen moeten samen met het asbestafval worden verwerkt. Na het verwijderen van de beschermende kleding moet er onmiddellijk worden gedoucht.

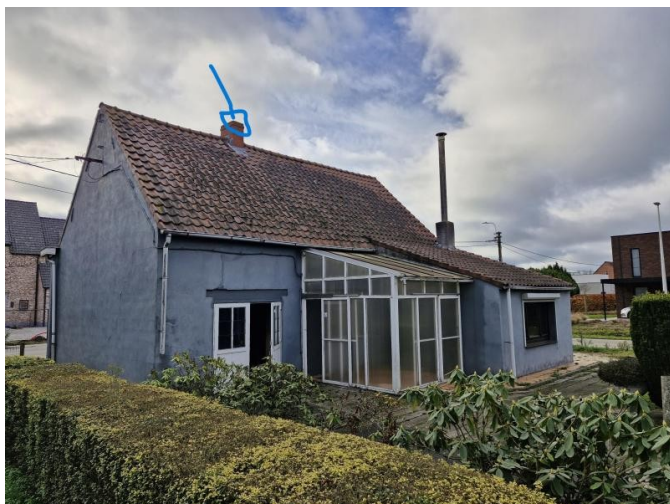
Permanente beperking

Reden: Het te onderzoeken materiaal situeert zich hoger dan 3,50 m te rekenen vanaf een veilige ondergrond

Uitleg van de asbestdeskundige: De schoorsteen aan zich is niet asbestverdacht.

Echter kunnen de afvoerbuizen asbesthoudend zijn.

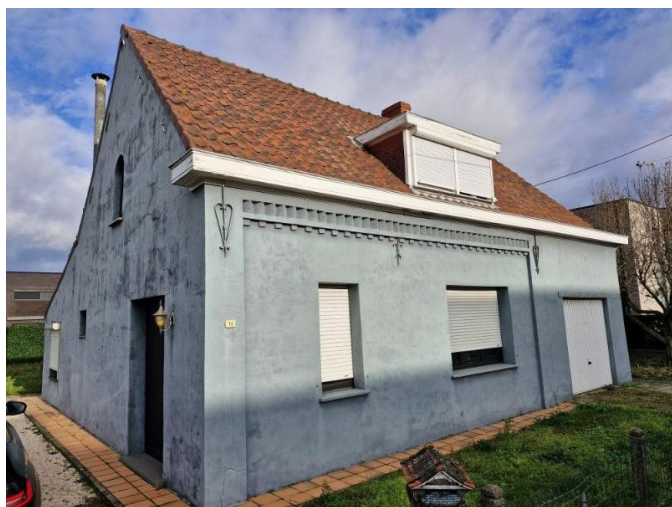
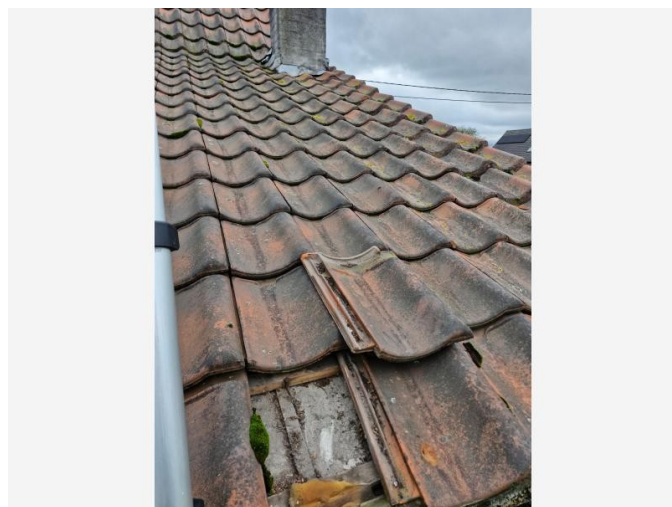
Beschrijving	Notitie	Terug te vinden op plannen
Fiche 17: Dakbedekking	De pannen zijn niet asbestverdacht.	-
