Asbestinventarisatetest

Burgemeester Meirsonstraat 98, 9070 Destelbergen

Attestnummer : 20260127-000201.000

Niet-asbestveilig

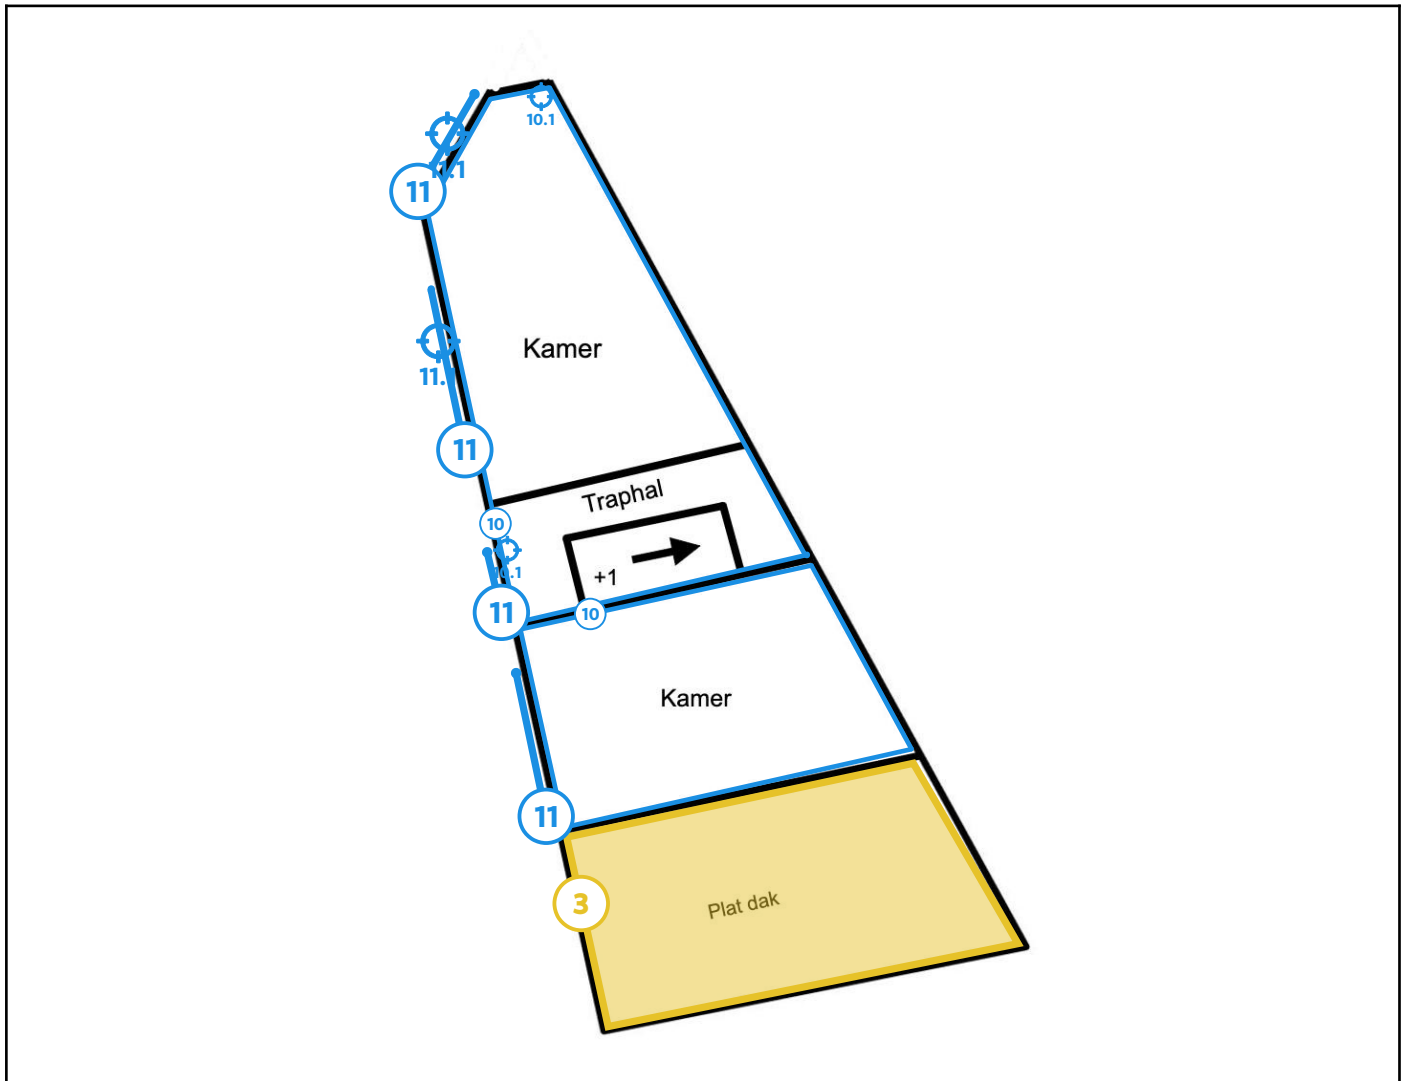
Plan 1.4: Verdieping +1

Beschrijving	Type	Actie
3. Plat dak roofing	Asbestmateriaal	Zorgvuldig beheren
10. Pleister muren	Geen asbest	-
10.1 Code: 1	Mengmonster	-
11. Mastiek aluramen/glas verdiep	Geen asbest	-
11.1 Code: 3	Mengmonster	-

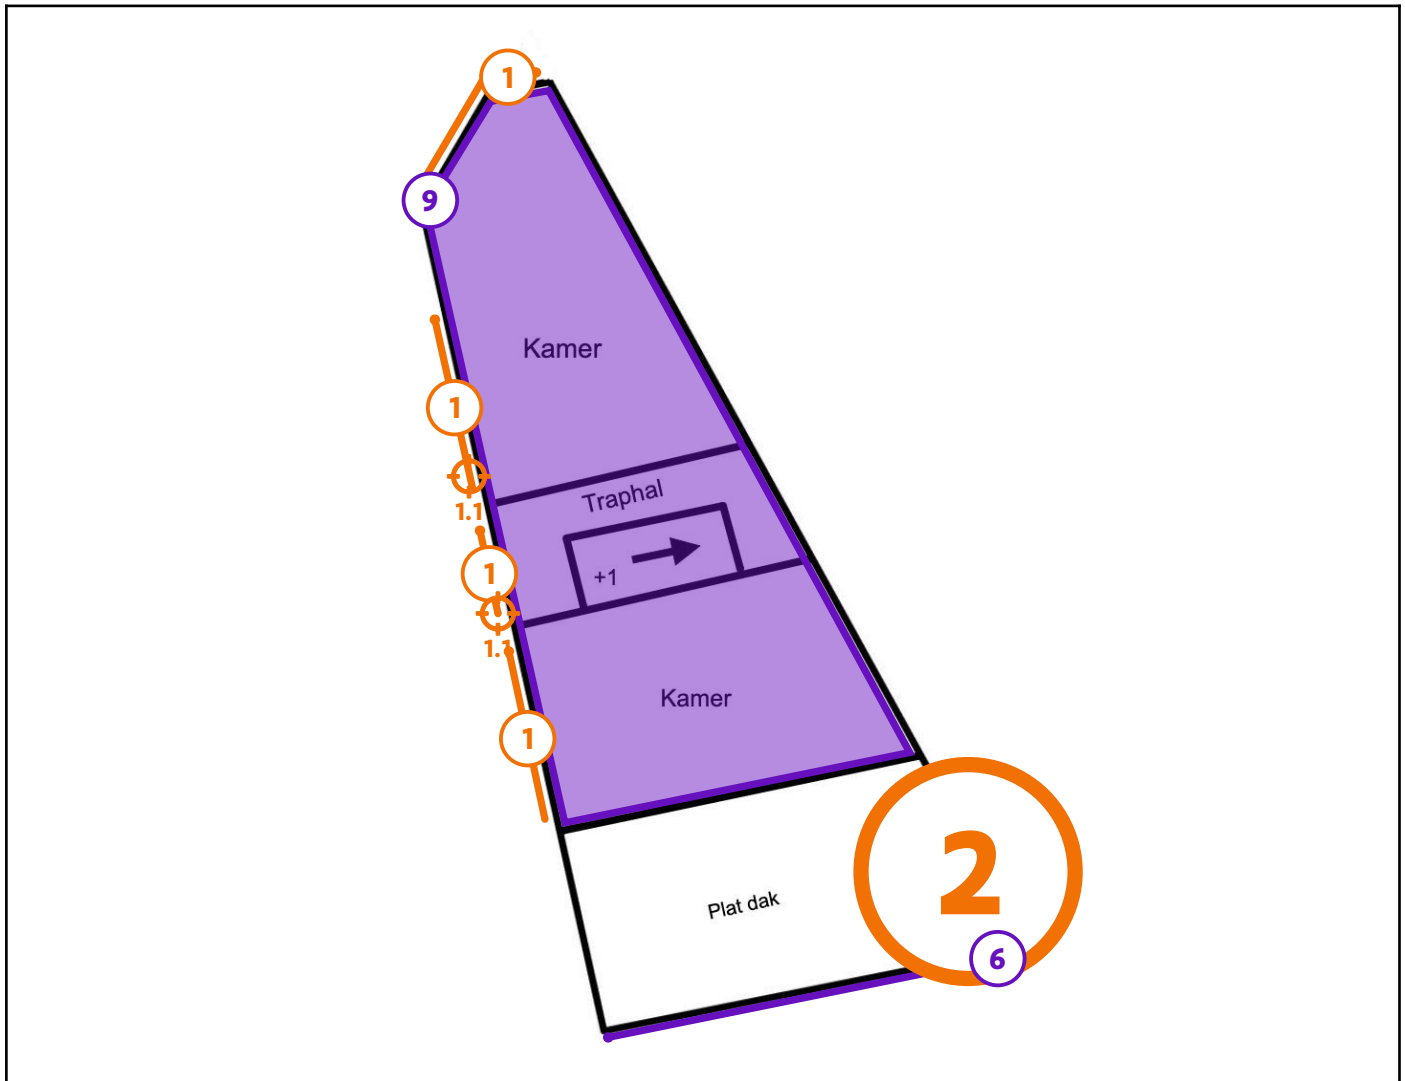
Plan 1.5: Verdieping +1

Beschrijving	Type	Actie
1. Mastiek ramen/gevel	Asbestmateriaal	Verwijderen
1.1 Code: 5	Mengmonster	-
2. Schouwbus asbestcement	Asbestmateriaal	Verwijderen
6. Zijgevel leien buur rechts	Advies	-
9. Geen pleister plafonds	Advies	-

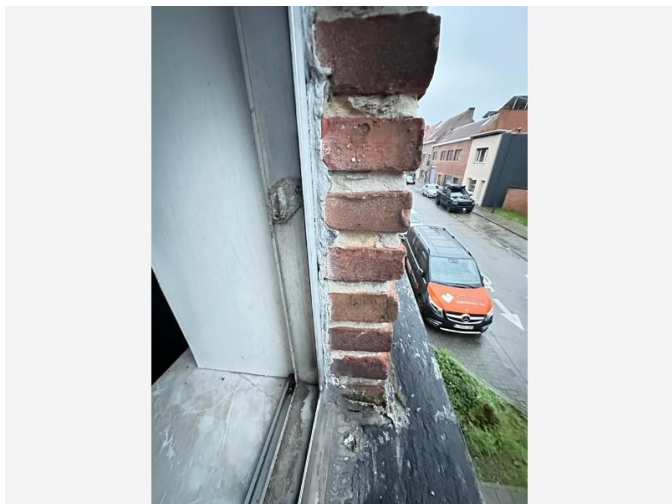
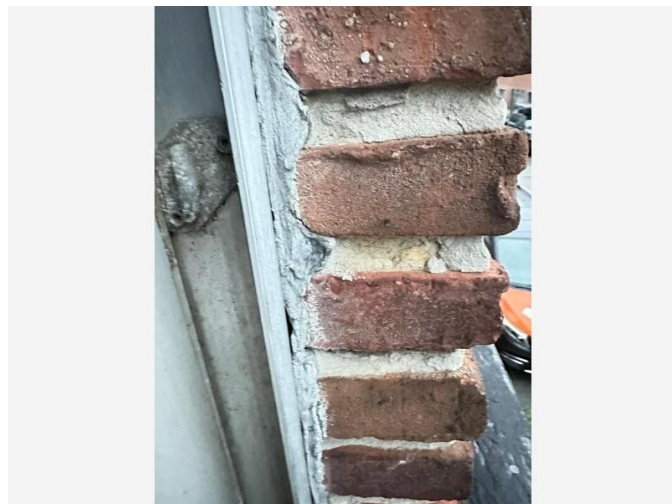
Het asbestmateriaal valt onder de mijlpaal van 2040.

Verwijderen

- Eenvoudige handelingen: mag via doe-het-zelf of door werknemer(s) met opleidingsattest eenvoudige handelingen
Doordat de mastiek verder zal breken of vergruizen zal deze niet verwijderd kunnen worden via doe-het-zelf

Eindbeoordeling materiaalrisico	Verhoogd materiaalrisico en/of verhoogde kans op vezelvrijgave
---------------------------------	--

Gebondenheid	Categorie 1: hechtgebonden in oorsprong
Asbestsoort (vezeltype)	Alleen chrysotiel
Asbestconcentratie	Laag (< 50%)
Afschermingsgraad van het gehele materiaal	Geheel of deels vrij aan de buitenlucht
Toestand van het materiaal	Matig beschadigd, matig verweerd

#	Type	Referentie	Resultaat
1.1	Mengmonster	5	Chrysotiel

Beschrijving	Mastiek ramen/gevel
Omgeving	Buiten
Primaire drager	Wandopening verticaal (raam, deur, ...)
Asbestmateriaal	In-situ afwerkingslagen - Pasta, stopverf, voegsel, stopsel, vulsel, mastiek, kitten, ...
Bindmiddel van asbestmateriaal	Kitten, mastiek, pasta
Gebondenheid op basis van bindmiddel	Hecht
Hoeveelheid (gewicht - aantal)	<ul style="list-style-type: none">• 1,00 kg - 1 stuk
Totaal gewicht	1,00 kg
Eenvoudig bereikbaar	Ja
Bevestigingswijze	<ul style="list-style-type: none">• Verlijmd, ingegoten, versmeerd
Identificatiemethode	Een monstername door de asbestdeskundige met laboanalyse door een asbestlabo.
Destructieve handeling voor identificatie	Nee
Opmerking	Bij aflevering van het attest is de hoeveelheid zonder enige waarborg van oppervlakte en het verschil in min of meer tussen de werkelijke en de ingevoerde oppervlakte of gewicht ook al overtrof dit verschil 100%.

- Zorg voor een veilig beheer. Vermijd het beschadigen van het asbestmateriaal. Controleer de toestand jaarlijks op wijzigingen.

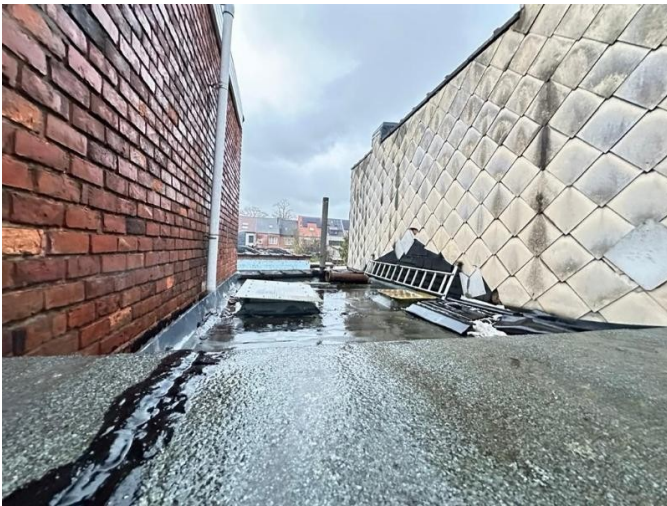
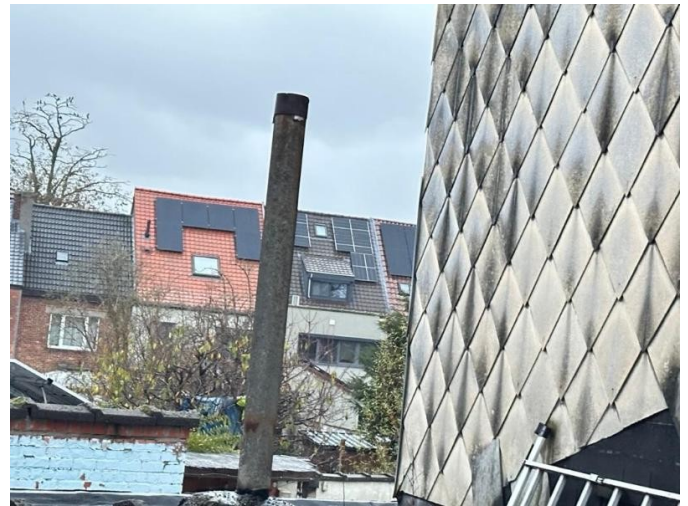
Het asbestmateriaal valt onder de mijlpaal van 2034.

Verwijderen

Eindbeoordeling materiaalrisico	Verhoogd materiaalrisico en/of verhoogde kans op vezelvrijgave
---------------------------------	--

Gebondenheid	Categorie 1: hechtgebonden in oorsprong
Asbestsoort (vezeltype)	Crocidoliet aanwezig
Asbestconcentratie	Laag (< 50%)
Afschermingsgraad van het gehele materiaal	Geheel of deels vrij aan de buitenlucht
Toestand van het materiaal	Matig beschadigd, matig verweerd

Beschrijving	Schouwbus asbestcement
Omgeving	Buiten
Primaire drager	HVAC infrastructuur en uitrusting
Asbestmateriaal	Rookgaskanaal
Bindmiddel van asbestmateriaal	Cement
Gebondenheid op basis van bindmiddel	Hecht
Hoeveelheid (lengte - omtrek - dikte - aantal)	<ul style="list-style-type: none">• 2,00 m - 70,00 cm - 1,00 cm - 1 stuk
Totaal volume	0,014 m ³
Eenvoudig bereikbaar	Ja
Bevestigingswijze	<ul style="list-style-type: none">• Geklemd
Identificatiemethode	<p>De asbestdeskundige beoordeelt het materiaal als asbestverdacht en dus asbesthoudend, en dit zonder monstername.</p> <p>Motivatie: Er is een onderzoeksbepmerking die monstername verhindert; De ruimte of het materiaal bevindt zich hoger dan 3,5 meter vanaf een vaste ondergrond.</p>
Destructieve handeling voor identificatie	Nee
Opmerking	Bij aflevering van het attest is de hoeveelheid zonder enige waarborg van oppervlakte en het verschil in min of meer tussen de werkelijke en de ingevoerde oppervlakte of gewicht ook al overtrof dit verschil 100%.

- Zorg voor een veilig beheer. Vermijd het beschadigen van het asbestmateriaal. Controleer de toestand jaarlijks op wijzigingen.

- Eenvoudige handelingen: mag via doe-het-zelf of door werknemer(s) met opleidingsattest eenvoudige handelingen
*Toepassingen die hechtgebonden zijn kunnen door uzelf verwijderd worden indien:

- Eenvoudige handelingen: enkel door erkend asbestverwijderaar
 - * Indien de buis niet kan verwijderd worden zonder deze te beschadigen dan dient men beroep te doen op een erkend asbestverwijderaar voor het verwijderen ervan. Bij de verwijdering blijft de uiteindelijke beoordeling van verwijdermethode bij de saneerder om eventueel op te schalen naar een veiligere methode om aan de wettelijke veiligheidsvoorschriften te voldoen.

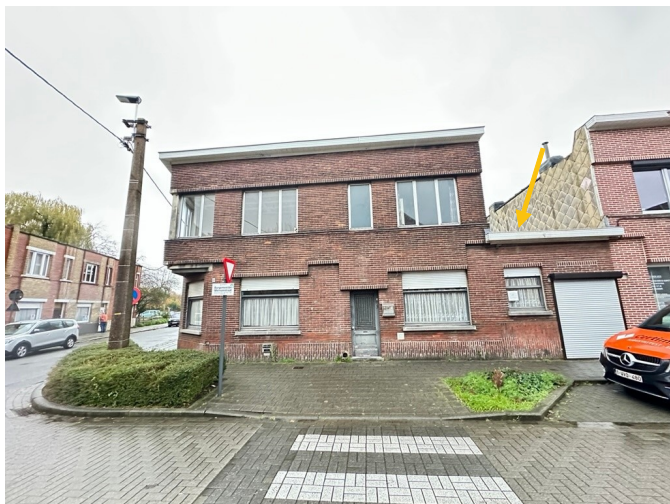
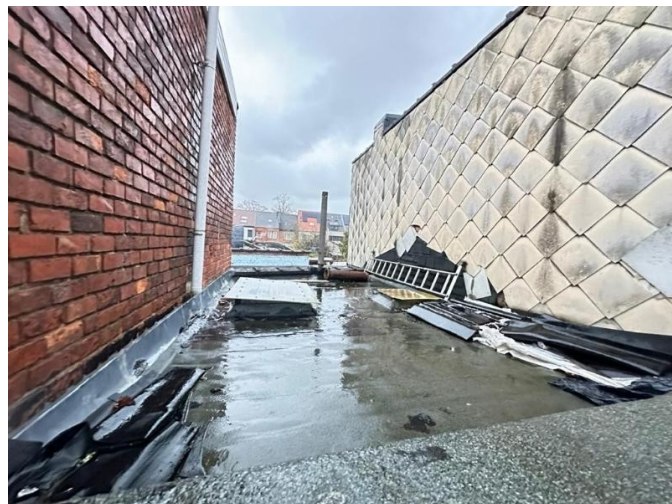
Het asbestmateriaal valt onder de mijlpaal van 2040.

Zorgvuldig beheren

Onderliggende lagen roofing zijn niet inspecteerbaar en zouden kunnen asbesthoudend zijn. Enkel vast te stellen door staalname. Meestal worden deze behouden en gebruikt als damp scherm bij vernieuwen van de dakbedekking. Aangezien de onderliggende lagen dan niet meer in contact komen met de buitenlucht is de kans op vrijgave van 'asbest' bijna onbestaande.

Eindbeoordeling materiaalrisico	Laag materiaalrisico en/of verlaagde kans op vezelvrijgave
---------------------------------	--

Gebondenheid	Categorie 1: hechtgebonden in oorsprong
Asbestsoort (vezeltype)	Alleen chrysotiel
Asbestconcentratie	Laag (< 50%)
Afschermingsgraad van het gehele materiaal	Geheel of deels vrij aan de buitenlucht
Toestand van het materiaal	Licht beschadigd, licht verweerd. Intact calciumsilicaatmateriaal of categorie III 'gebondenheid'

Beschrijving	Plat dak roofing
Omgeving	Buiten
Primaire drager	Plat dak
Asbestmateriaal	Dak- en gevelbekleding - Roofing
Bindmiddel van asbestmateriaal	Bitumen (roofing, teer, asfalt)
Gebondenheid op basis van bindmiddel	Hecht
Hoeveelheid (oppervlakte - aantal)	<ul style="list-style-type: none">• 15,00 m² - 1 stuk
Totale oppervlakte	15,00 m ²
Eenvoudig bereikbaar	Ja
Bevestigingswijze	<ul style="list-style-type: none">• Verlijmd, ingegoten, versmeerd
Identificatiemethode	<p>De asbestdeskundige beoordeelt het materiaal als asbestverdacht en dus asbesthoudend, en dit zonder monstername.</p> <p>Motivatie: De monstername brengt andere schade aan dan schade die inherent is aan de monstername.</p>
Destructieve handeling voor identificatie	Nee
Opmerking	Bij aflevering van het attest is de hoeveelheid zonder enige waarborg van oppervlakte en het verschil in min of meer tussen de werkelijke en de ingevoerde oppervlakte of gewicht ook al overtrof dit verschil 100%.

- Zorg voor een veilig beheer. Vermijd het beschadigen van het asbestmateriaal. Controleer de toestand jaarlijks op wijzigingen.
- Voer bijkomende staalname(s) uit.

- Eenvoudige handelingen: mag via doe-het-zelf of door werknemer(s) met opleidingsattest eenvoudige handelingen
Eenvoudige handelingen met 'bijkomende maatregelen' door erkende aannemer

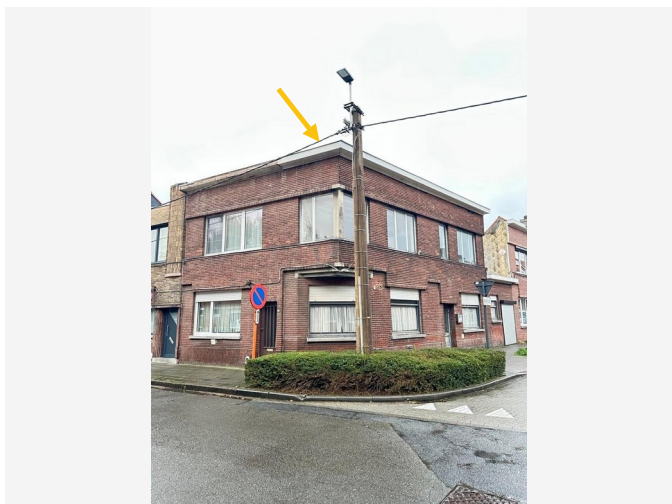
Situeringfoto

Tijdelijke beperking

Reden: Het te onderzoeken materiaal situeert zich hoger dan 3,50 m te rekenen vanaf een veilige ondergrond

Uitleg van de asbestdeskundige: Geen inspectie mogelijk door de hoogte, geen zicht op afstand om welk dak het zou gaan.

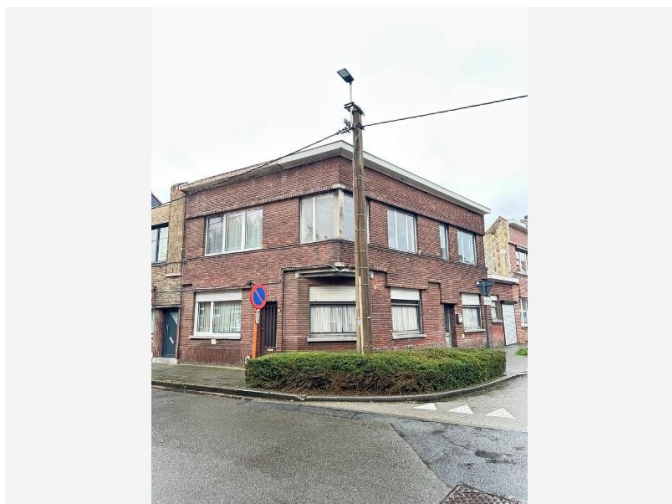
Situeringfoto

Tijdelijke beperking

Reden: Het te onderzoeken materiaal situeert zich hoger dan 3,50 m te rekenen vanaf een veilige ondergrond

Uitleg van de asbestdeskundige: Het dak is langs de binnenzijde volledig afgewerkt .

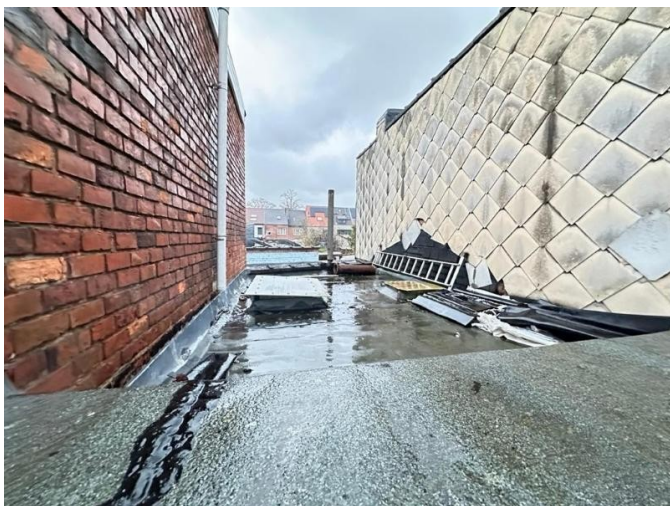
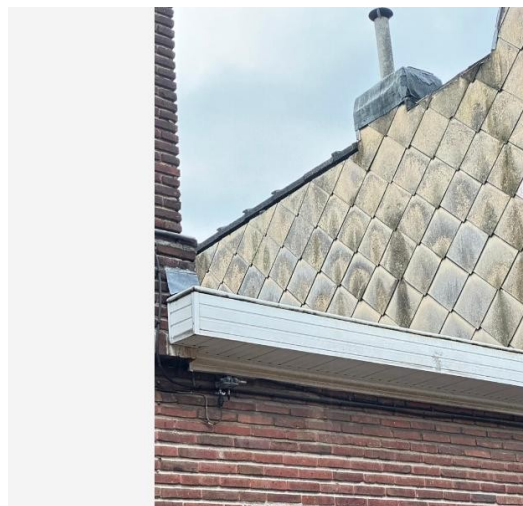
Informatie over een materiaal van een andere eigenaar

De leien zijn bevestigd aan de zijgevel van de buur rechts en maken geen deel uit van deze inspectielocatie . Door de slechte staat zou het kunnen dat er resten van leien op het platte dak liggen , geen vaststelling kunnen doen door de hoogte van meer dan 3,5 m .

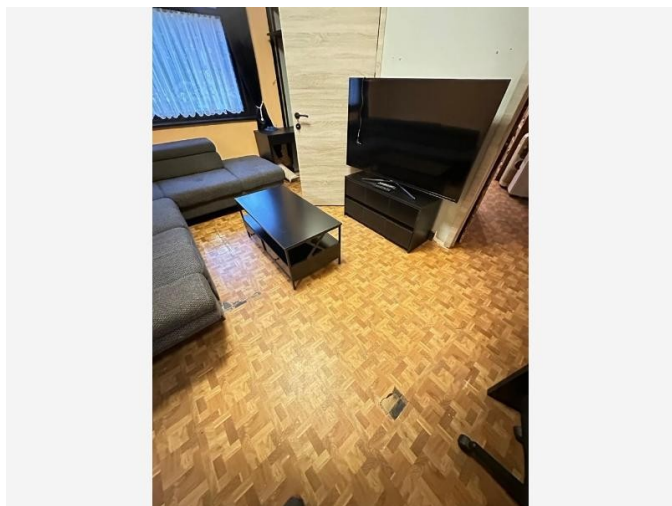
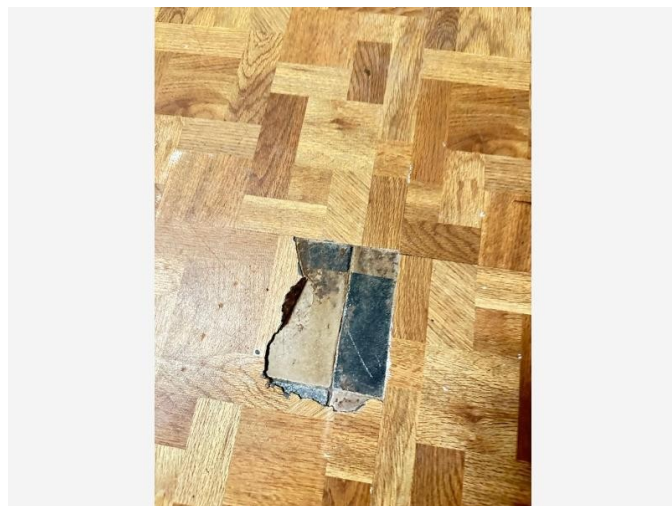
Informatie over een niet-asbestverdacht materiaal

Er werden geen asbesthoudende vloerzeilen aangetroffen .

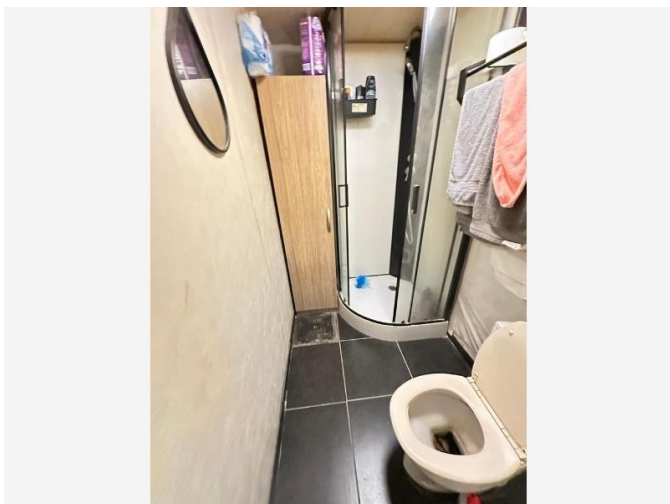
Detailfoto

Informatie over een materiaal dat de asbestdeskundige niet kan waarnemen of vaststellen

De plinten ,vloer- en wandtegels en/of parket worden als niet-asbestverdacht beschouwd .Bepaalde tegellijmen daarentegen die gebruikt werden konden vroeger asbesthoudend zijn , zonder destructief onderzoek kon daar echter geen uitsluitsel over gedaan worden . Bij renovatie of afbraakwerken kan via staalname met zekerheid aangetoond worden of deze lijmen al dan niet asbesthoudend zijn om zo de nodige maatregelen en voorschriften te kunnen volgen .

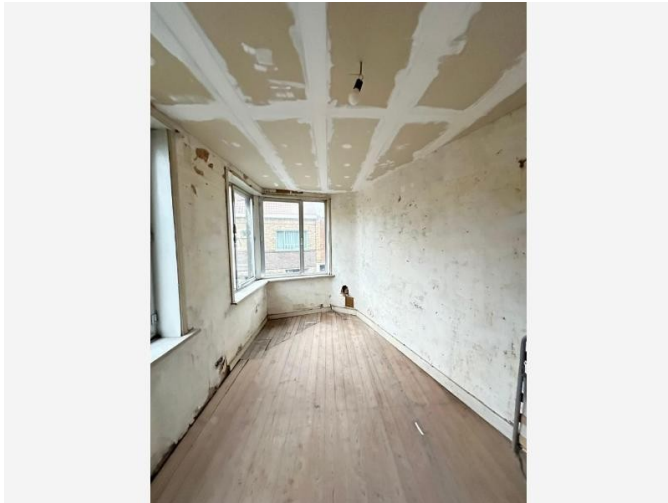
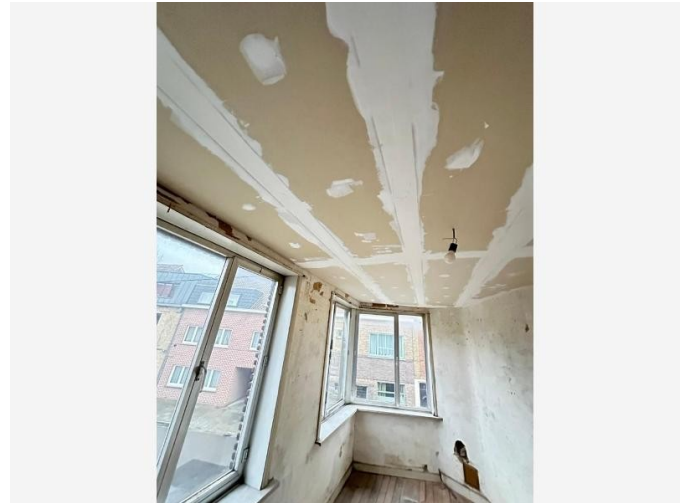
Informatie over een niet-asbestverdacht materiaal

De verlaagde plafonds werden afgewerkt met een plamuur en/of verflaag, gipskartonplaten , hout , kunststof of andere panelen .Onderliggende lagen niet gekend .

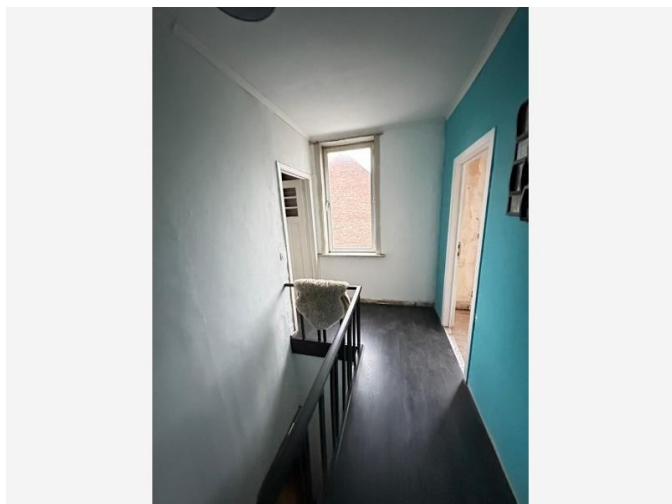
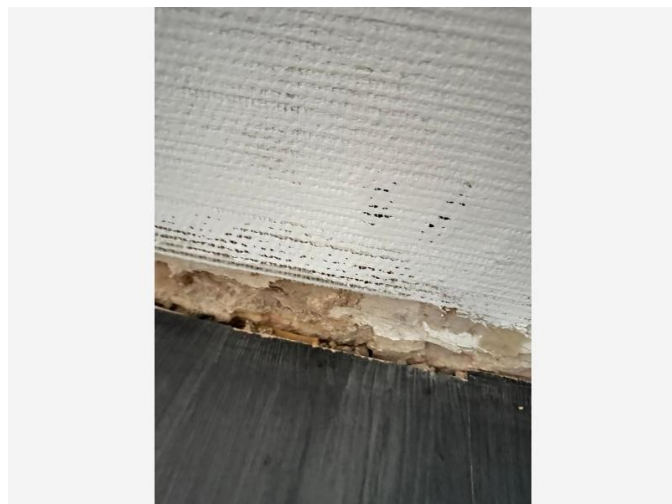
Fiche 10: Pleister muren

Geen asbest

#	Type	Referentie	Resultaat
10.1	Mengmonster	1	Geen asbest

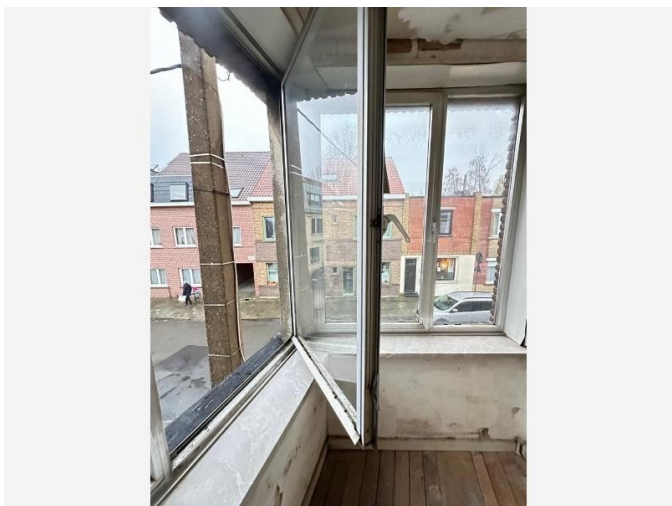
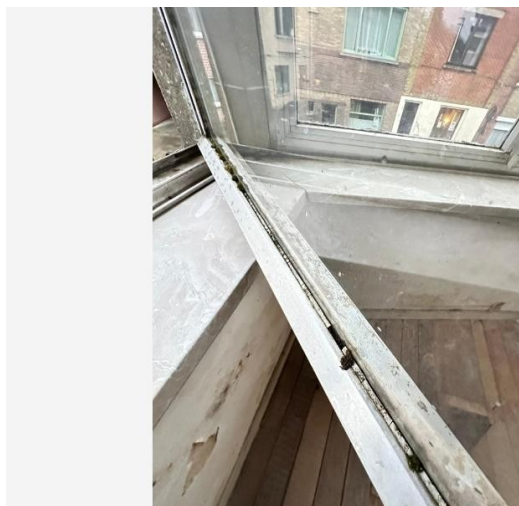
Geen asbest

#	Type	Referentie	Resultaat
11.1	Mengmonster	3	Geen asbest

Beschrijving	Mastiek aluramen/glas verdiep
Omgeving	Buiten
Primaire drager	Wandopening verticaal (raam, deur, ...)
Bindmiddel van materiaal	Kitten, mastiek, pasta
Gebondenheid op basis van bindmiddel	Hecht
Hoeveelheid (gewicht - aantal)	<ul style="list-style-type: none">• 0,10 kg - 1 stuk
Totaal gewicht	0,10 kg
Identificatiemethode	Een monstername door de asbestdeskundige met laboanalyse door een asbestlabo.
Destructieve handeling voor identificatie	Nee
Opmerking	Bij aflevering van het attest is de hoeveelheid zonder enige waarborg van oppervlakte en het verschil in min of meer tussen de werkelijke en de ingevoerde oppervlakte of gewicht ook al overtrof dit verschil 100%.

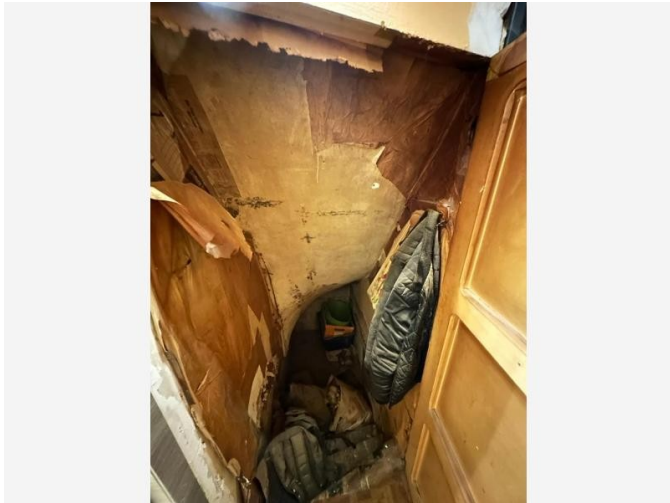
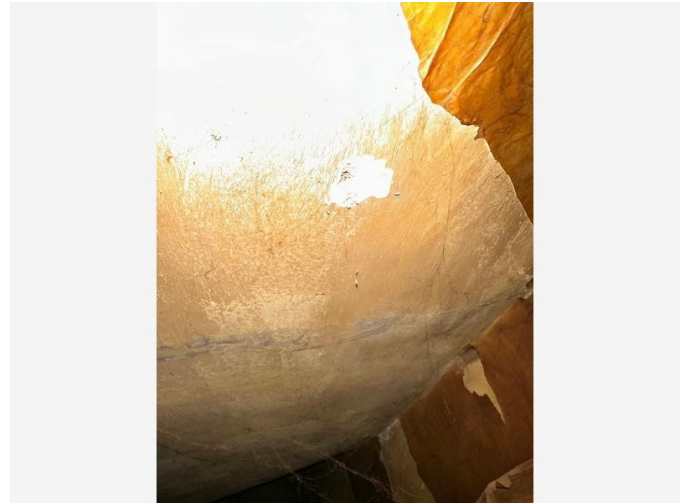
Geen asbest

#	Type	Referentie	Resultaat
12.1	Mengmonster	2	Geen asbest

Beschrijving	Pleister plafonds
Omgeving	Binnen
Primaire drager	Plafond
Bindmiddel van materiaal	Gips - kalk
Gebondenheid op basis van bindmiddel	Niet-hechtgebonden
Hoeveelheid (oppervlakte - dikte - aantal)	• 3,00 m ² - 1,00 cm - 1 stuk
Totaal volume	0,03 m ³
Identificatiemethode	Een monstername door de asbestdeskundige met laboanalyse door een asbestlabo.
Destructieve handeling voor identificatie	Nee
Opmerking	De pleister muren en plafonds zijn met lijnen of vlakken aangeduid op de constructieplannen. Op alle plaatsen waar deze ontbreken was dus geen staalname mogelijk omdat er voor een andere afwerking werd gekozen. Achterliggende lagen zijn daarbij niet inspecteerbaar. Bij aflevering van het attest is de hoeveelheid zonder enige waarborg van oppervlakte en het verschil in min of meer tussen de werkelijke en de ingevoerde oppervlakte of gewicht ook al overtrof dit verschil 100%.

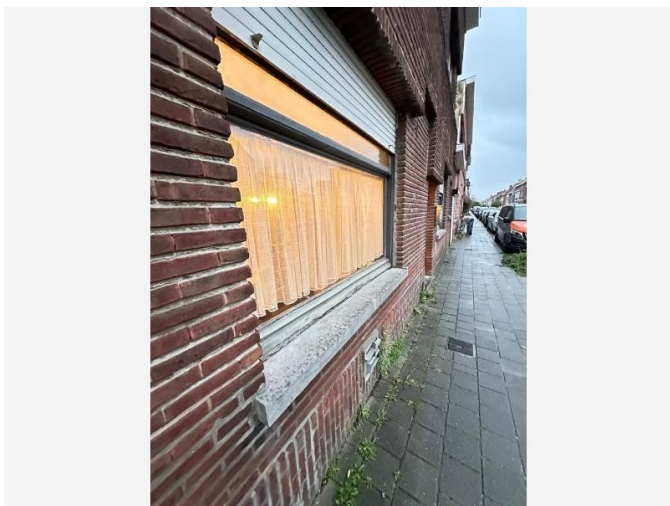
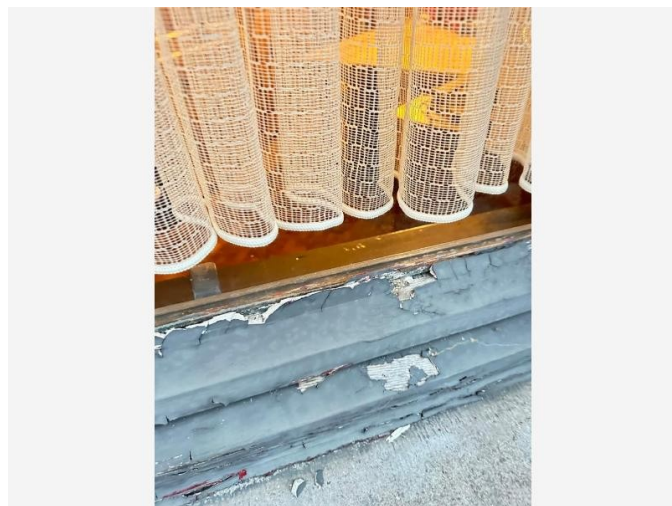
Geen asbest

#	Type	Referentie	Resultaat
13.1	Mengmonster	4	Geen asbest

Beschrijving	Mastiek ramen/glas gelijkvloers
Omgeving	Buiten
Primaire drager	Wandopening verticaal (raam, deur, ...)
Bindmiddel van materiaal	Kitten, mastiek, pasta
Gebondenheid op basis van bindmiddel	Hecht
Hoeveelheid (gewicht - aantal)	<ul style="list-style-type: none">• 0,50 kg - 1 stuk
Totaal gewicht	0,50 kg
Identificatiemethode	Een monstername door de asbestdeskundige met laboanalyse door een asbestlabo.
Destructieve handeling voor identificatie	Nee
Opmerking	Bij aflevering van het attest is de hoeveelheid zonder enige waarborg van oppervlakte en het verschil in min of meer tussen de werkelijke en de ingevoerde oppervlakte of gewicht ook al overtrof dit verschil 100%.

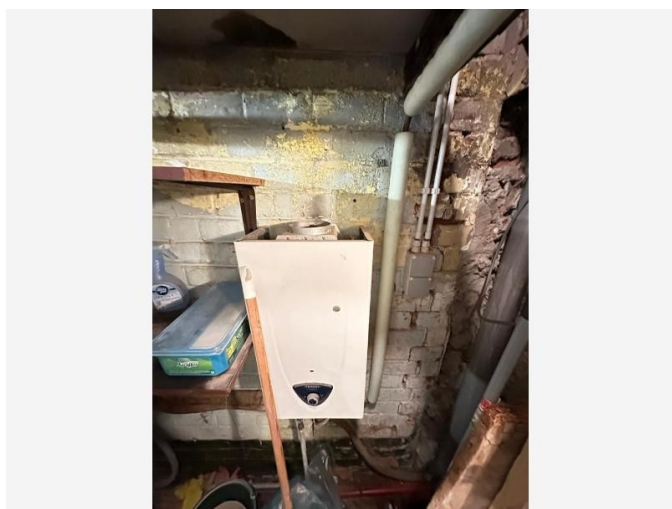
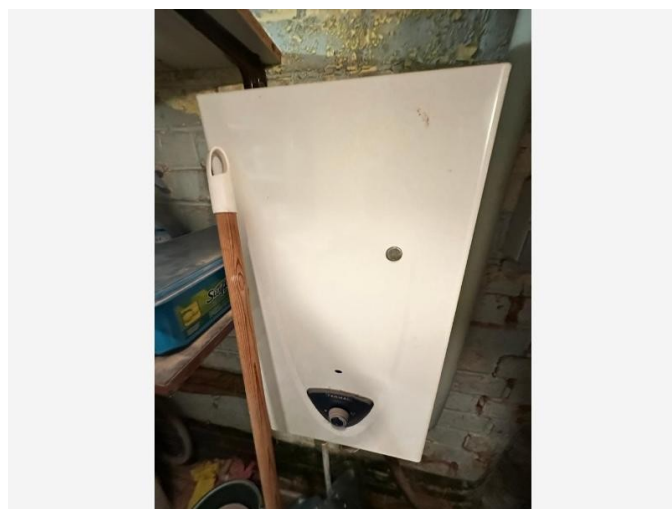
Beschrijving	Notitie	Terug te vinden op plannen
Fiche 14: Materialen Stookketel	Type ketel is niet opgenomen in het Technicum IAD, waardoor geen uitsluitel kan gegeven worden of er al dan niet asbesthoudende pakkingen aanwezig zijn .	-
