# Asbestinventarisatetest

Prins Albertlaan 56, 8400 Oostende

Attestnummer : 20240314-000369.000

Uitgegeven op : 14.03.2024

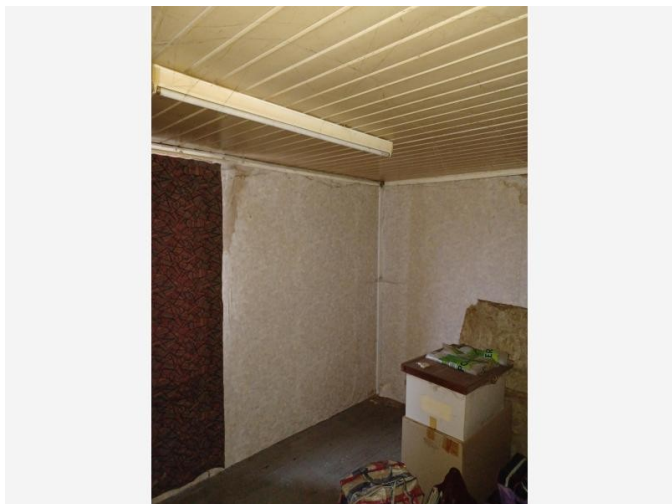
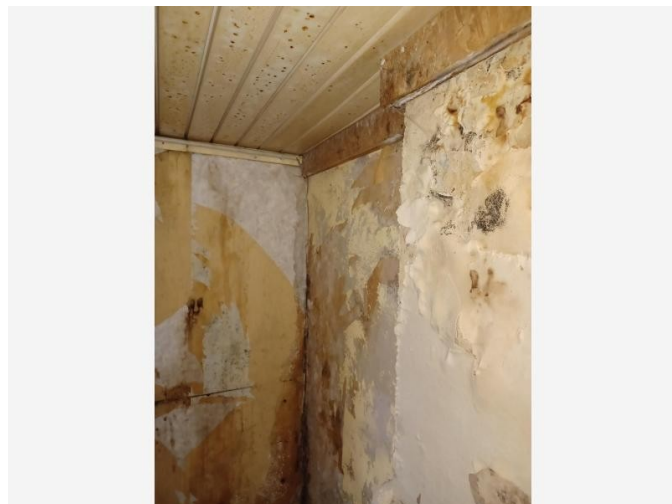
Het asbestmateriaal valt onder de mijlpaal van 2034.

Eindbeoordeling materiaalrisico	Hoog materiaalrisico en/of hoge kans op vezelvrijgave
---------------------------------	---

Gebondenheid	Categorie 2: niet-hechtgebonden met matrix
Asbestsoort (vezeltype)	Amfibool aanwezig, uitgezonderd crocidoliet
Asbestconcentratie	Laag (< 50%)
Afschermingsgraad van het gehele materiaal	Geheel of deels (ook) vrij aan de binnenlucht
Toestand van het materiaal	Zwaar beschadigd, zwaar verweerd

Beschrijving	Pleister wand
Omgeving	Binnen
Primaire drager	Binnenwand
Asbestmateriaal	In-situ afwerkingslagen - Pleisterwerk (wand, plafond, ...)
Bindmiddel van asbestmateriaal	Gips - kalk
Gebondenheid op basis van bindmiddel	Niet-hechtgebonden
Hoeveelheid (oppervlakte - dikte - aantal)	• 80,00 m <sup>2</sup> - 1,49 cm - 1 stuk
Totaal volume	1,192 m <sup>3</sup>
Eenvoudig bereikbaar	Ja
Bevestigingswijze	• Los (al dan niet bedekt)

- Scherm in afwachting van verwijdering het asbestmateriaal af van luchtstromingen en verstoring: bijvoorbeeld door het te verpakken, te fixeren, af te dekken, signalisatie - afbakening aan te brengen, ...
- Verwijder dit asbestmateriaal zo snel mogelijk. Volg de toestand goed op.

- Hermetische zone (erkend asbestverwijderaar)  
Niet-hechtgebonden, zwaar beschadigde binnentoepassing.

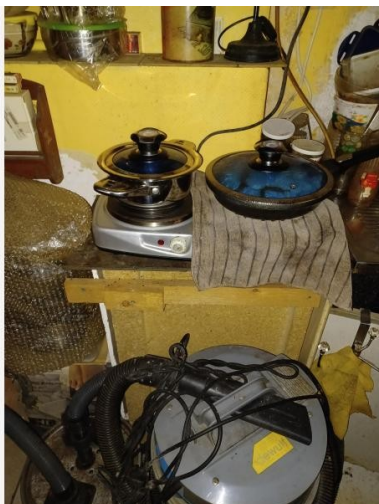
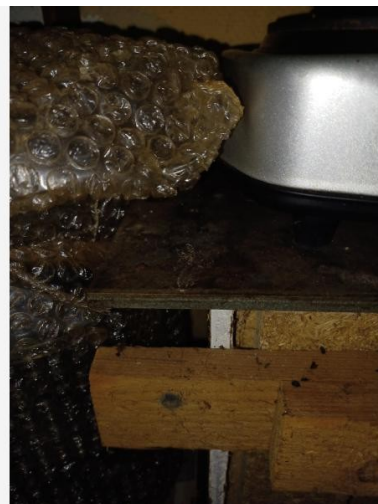
Het asbestmateriaal valt onder de mijlpaal van 2040.

Eindbeoordeling materiaalrisico	Verhoogd materiaalrisico en/of verhoogde kans op vezelvrijgave
---------------------------------	--

Gebondenheid	Categorie 1: hechtgebonden in oorsprong
Asbestsoort (vezeltype)	Crocidoliet aanwezig
Asbestconcentratie	Laag (< 50%)
Afschermingsgraad van het gehele materiaal	Geheel of deels (ook) vrij aan de binnenlucht
Toestand van het materiaal	Licht beschadigd, licht verweerd. Intact materiaal type Pical – asbestboard of categorie III 'gebondenheid'

Beschrijving	Tablet kookfornuis
Omgeving	Binnen
Primaire drager	Inrichting (meubilair, ...)
Asbestmateriaal	Plaat, paneel, tablet - Type Massal

- Verwijder dit asbestmateriaal zo snel mogelijk. Volg de toestand goed op.

- Eenvoudige handelingen: mag via doe-het-zelf of door werknemer(s) met opleidingsattest eenvoudige handelingen  
Hechtgebonden binnentoepassing.

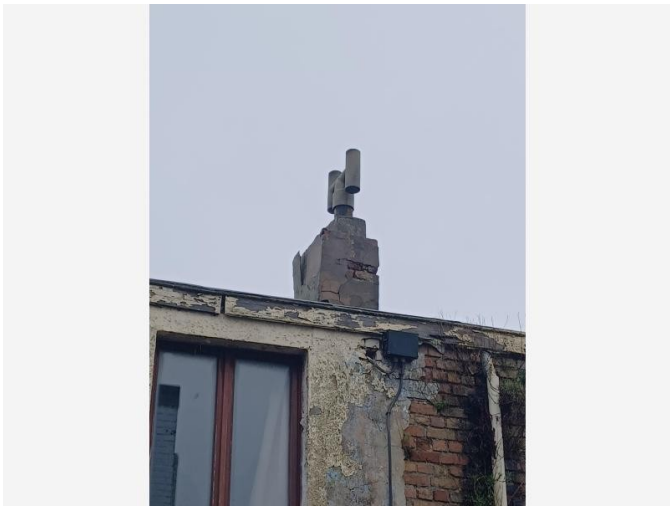
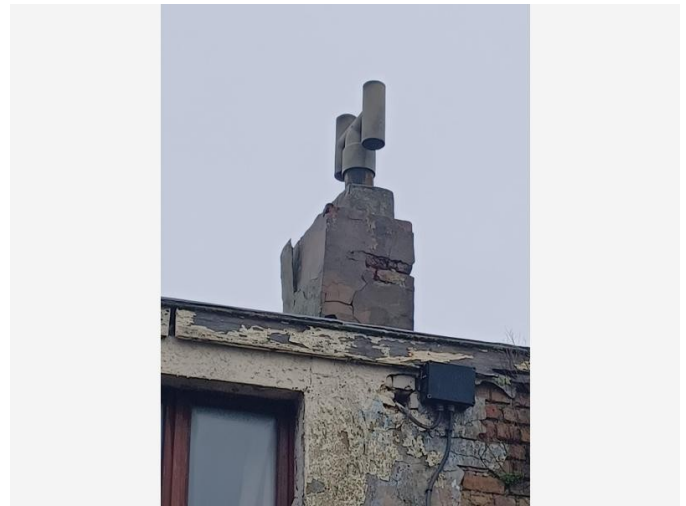
Het asbestmateriaal valt onder de mijlpaal van 2034.

Eindbeoordeling materiaalrisico	Verhoogd materiaalrisico en/of verhoogde kans op vezelvrijgave
---------------------------------	--

Gebondenheid	Categorie 1: hechtgebonden in oorsprong
Asbestsoort (vezeltype)	Crocidoliet aanwezig
Asbestconcentratie	Laag (< 50%)
Afschermingsgraad van het gehele materiaal	Geheel of deels vrij aan de buitenlucht
Toestand van het materiaal	Matig beschadigd, matig verweerd

Beschrijving	Schouw
Omgeving	Buiten
Primaire drager	HVAC infrastructuur en uitrusting
Asbestmateriaal	Rookgaskanaal

- Verwijder dit asbestmateriaal zo snel mogelijk. Volg de toestand goed op.

- Eenvoudige handelingen: mag via doe-het-zelf of door werknemer(s) met opleidingsattest eenvoudige handelingen  
Hechtgebonden buitentoepassing.

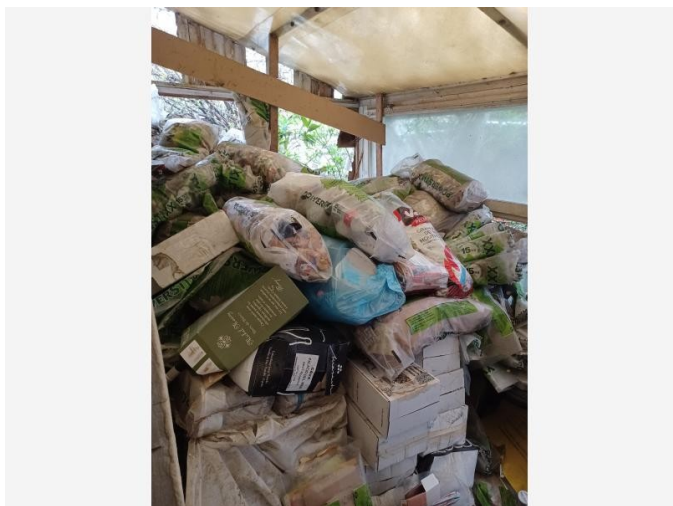
Situeringfoto

**Reden:** Materiaal in opslag

**Uitleg van de asbestdeskundige:** De ruimte onder het afdak is volgestouwd met papier/karton/afval.

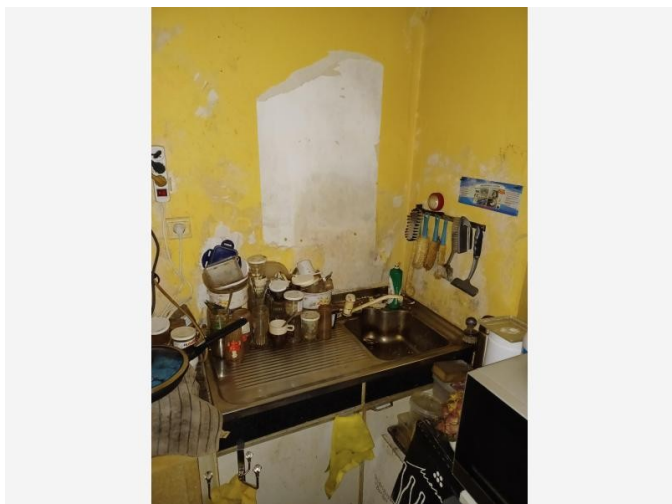
Situeringfoto

**Reden:** Materiaal in opslag

**Uitleg van de asbestdeskundige:** De ruimte onder de spoelbak is niet toegankelijk (versperd door meubilair en verzamelde goederen), zodat de asbestdeskundige de ontbreuningsplaat niet kan inspecteren.

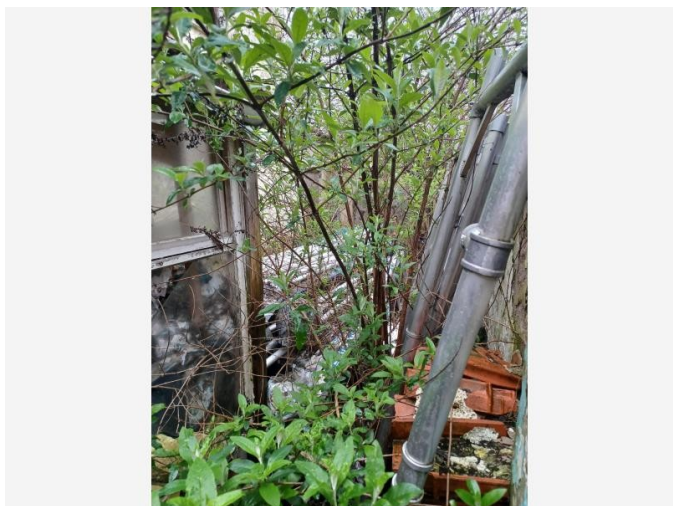
*Situeringfoto*

**Reden:** Overwoekerende vegetatie

**Uitleg van de asbestdeskundige:** De tuin/koer is niet te betreden, gezien de vegetatie.

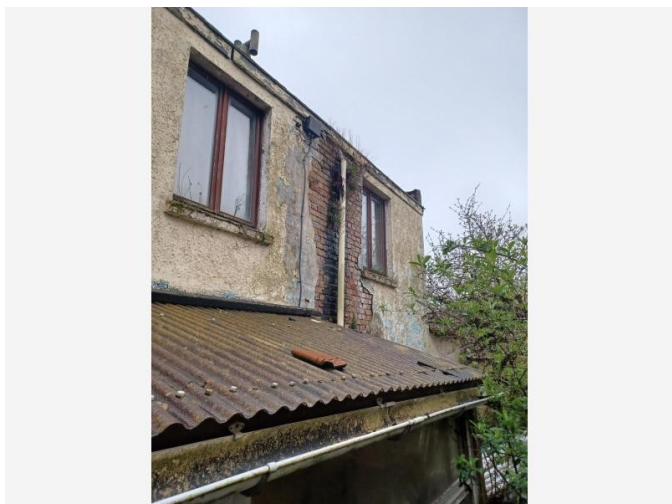
*Situeringfoto*

**Reden:** Het te onderzoeken materiaal situeert zich hoger dan 3,50 m te rekenen vanaf een veilige ondergrond

**Uitleg van de asbestdeskundige:** Dak is niet waarneembaar/inspecteerbaar, gezien de hoogte.

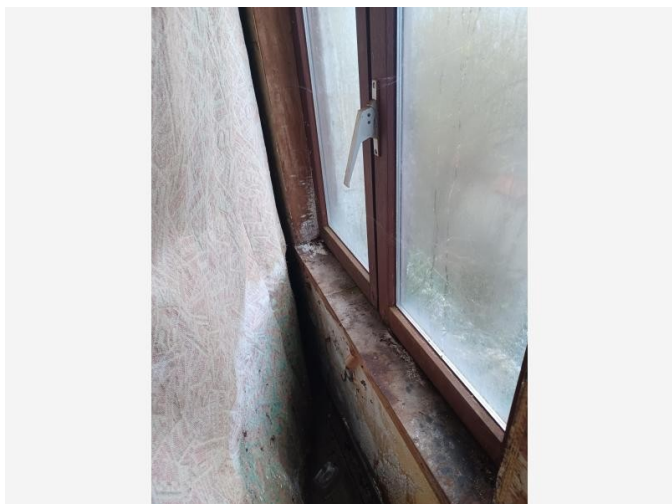
Vrije foto

Ramen met zachte kit

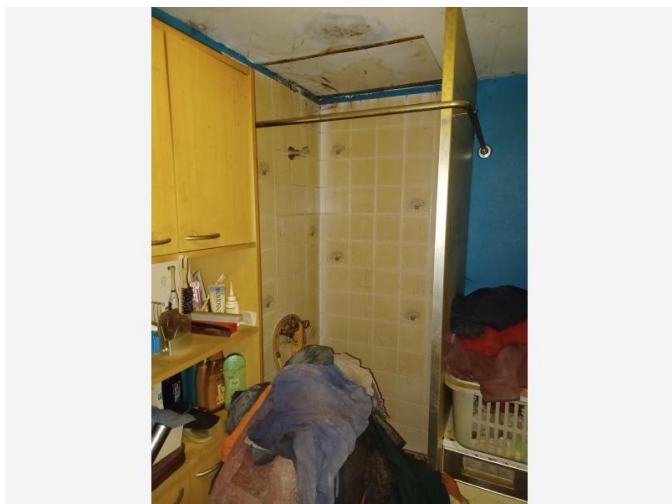
Vrije foto

De tegels in de badkamer, in casu de douche, waren intact, zodat geen uitspraak kan gedaan worden over het soort tegellijm dat werd gebruikt, gezien het om een niet-destructief onderzoek ging.

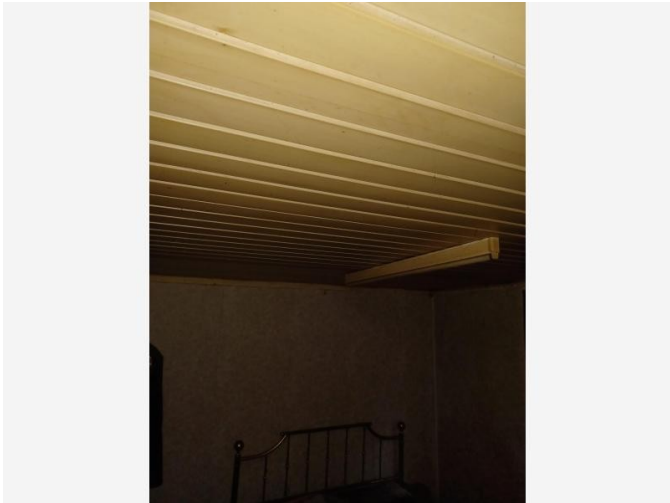
Vrije foto

Het plafond is afgewerkt met planchetten in kunststof (verdieping) en met geverfde vezelplaten (gelijkvloers). De asbestdeskundige kan geen uitspraken doen over de onderliggende laag.
