# Asbestinventarisatetest

Violierenlaan 19, 8450 Bredene

Attestnummer : 20230308-000623.000

**Asbestveilig**

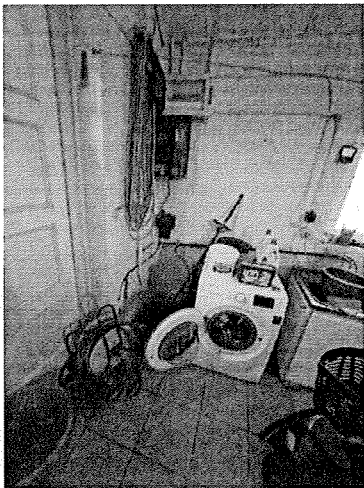
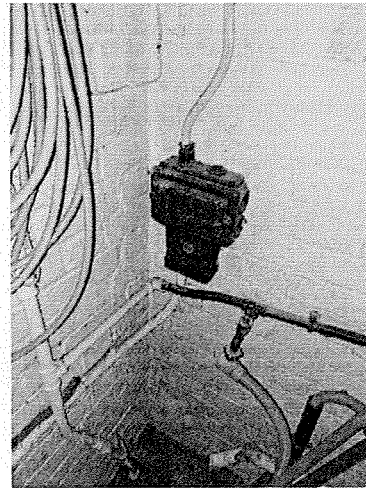
Het asbestmateriaal valt onder de mijlpaal van 2040.

Eindbeoordeling materiaalrisico	Zeer laag materiaalrisico en/of zeer lage kans op vezelvrijgave
---------------------------------	---

Gebondenheid	Categorie 1: hechtgebonden in oorsprong
Asbestsoort (vezeltype)	Alleen chrysotiel
Asbestconcentratie	Laag (< 50%)
Afschermingsgraad van het gehele materiaal	Geheel of deels (ook) vrij aan de binnenlucht
Toestand van het materiaal	Onbeschadigd, niet verweerd

Beschrijving	bakeliet
Omgeving	Binnen
Primaire drager	Communicatie en elektrische infrastructuur en uitrusting
Asbestmateriaal	Plaat, paneel, tablet - Type Bakeliet
Bindmiddel van asbestmateriaal	Kunststof of -hars
Gebondenheid op basis van bindmiddel	Hecht
Hoeveelheid (oppervlakte - dikte - aantal)	• 0,30 m <sup>2</sup> - 0,40 cm - 1 stuk
Totaal volume	0,001 m <sup>3</sup>
Eenvoudig bereikbaar	Ja
Bevestigingswijze	• Geschroefd
Identificatiemethode	Vaststelling zonder monstername

<b>Destructieve handeling voor identificatie</b>	Nee
<b>Opmerking</b>	De bakeliet is algemeen aanwezig en bijgevolg niet overal aangeduid op het plan.

- Zorg voor een veilig beheer. Vermijd het beschadigen van het asbestmateriaal. Controleer de toestand jaarlijks op wijzigingen.

- Eenvoudige handelingen: mag via doe-het-zelf of door werknemer(s) met opleidingsattest eenvoudige handelingen  
De elektrische installatie moet verwijderd worden door een professional die een elektrische opleiding heeft gevolgd. Bij het verwijderen moet steeds rekening worden gehouden met alle milieu- en veiligheidsvoorschriften.

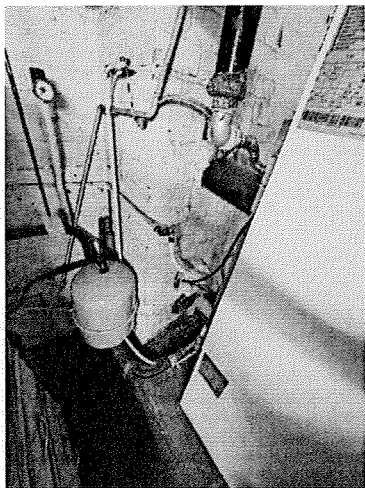
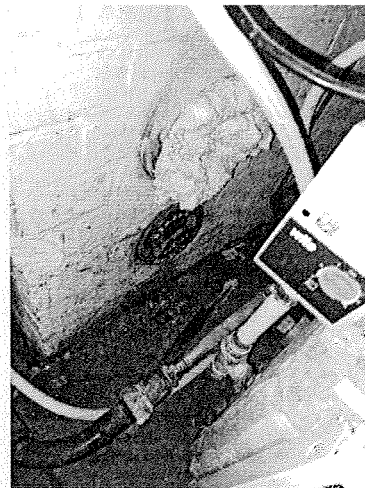
Het asbestmateriaal valt onder de mijlpaal van 2040.

Eindbeoordeling materiaalisico	Laag materiaalisico en/of verlaagde kans op vezelvrijgave
--------------------------------	---

Gebondenheid	Categorie 1: hechtgebonden in oorsprong
Asbestsoort (vezeltype)	Alleen chrysotiel
Asbestconcentratie	Laag (< 50%)
Afschermingsgraad van het gehele materiaal	Geheel of deels (ook) vrij aan de binnenlucht
Toestand van het materiaal	Licht beschadigd, licht verweerd. Intact materiaal type Pical – asbestboard of categorie III 'gebondenheid'

Beschrijving	roetluik
Omgeving	Binnen
Primaire drager	HVAC infrastructuur en uitrusting
Asbestmateriaal	Brandwerende afsluiting (prefab geheel) - Luik
Bindmiddel van asbestmateriaal	Cement
Gebondenheid op basis van bindmiddel	Hecht
Hoeveelheid (gewicht - aantal)	• 1,00 kg - 1 stuk
Totaal gewicht	1,00 kg
Eenvoudig bereikbaar	Ja
Bevestigingswijze	• Verlijmd, ingegoten, versmeerd
Identificatiemethode	Vaststelling zonder monsternamen

- Zorg voor een veilig beheer. Vermijd het beschadigen van het asbestmateriaal. Controleer de toestand jaarlijks op wijzigingen.

- Eenvoudige handelingen: mag via doe-het-zelf of door werknemer(s) met opleidingsattest eenvoudige handelingen  
Deze toepassing kan met eenvoudige handelingen verwijderd worden door een doe-het-zelver of een professional die beschikt over het opleidingsattest 'Asbestverwijdering eenvoudige handelingen'. Bij het verwijderen moet steeds rekening worden gehouden met alle milieu- en veiligheidsvoorschriften.

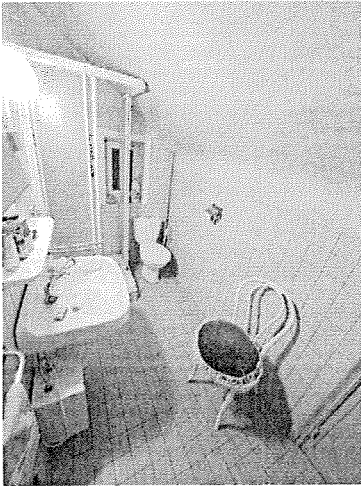
## Fiche 3: wandtegels + tegellijm

De wandtegels en de tegellijm in de badkamer zijn mogelijk asbesthoudend. Deze zijn intact en gezien wij geen destructief onderzoek mogen uitvoeren kunnen wij hiervan geen staal namen.

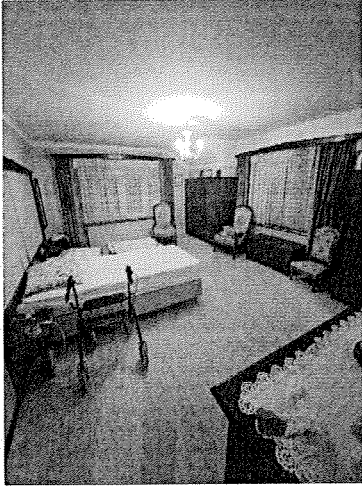
## Fiche 4: plafond 1e verdieping

Het plafond op de 1e verdieping bestaat uit gipskartonplaten. Dit is bijgevolg niet-asbestverdacht.

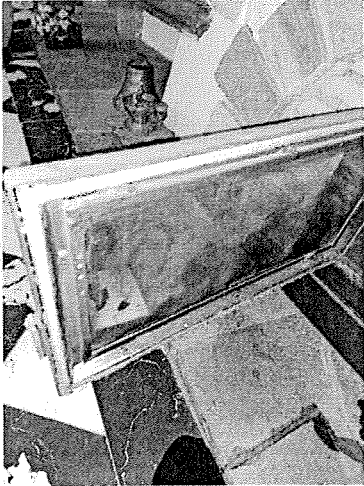
## Fiche 5: dichtingskoord kachel

De dichtingskoord betreft een keramische koord en is bijgevolg niet-asbestverdacht.

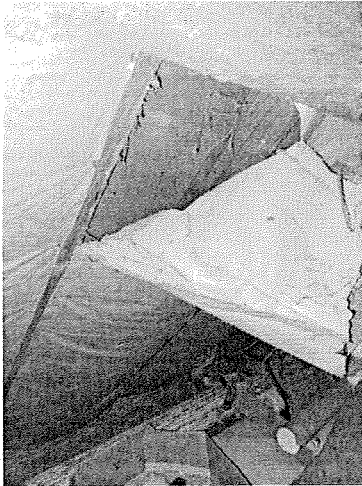
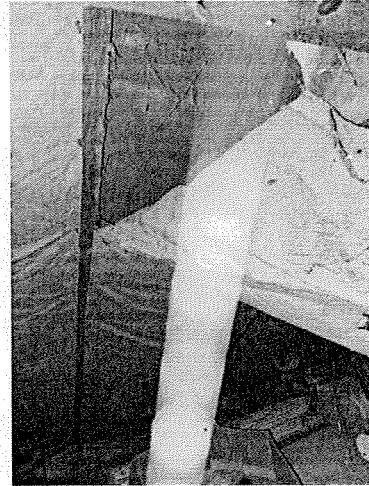
## Fiche 6: onderdak

Geen asbest

#	Type	Referentie	Resultaat
6.1	Puntmonster	ID 4	Geen asbest

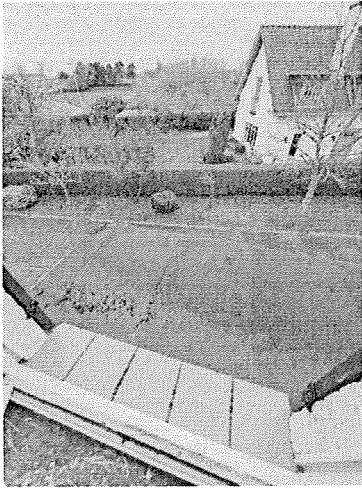
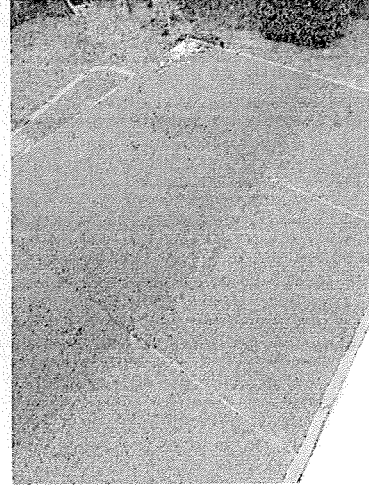
## Fiche 7: roofing

Geen asbest

#	Type	Referentie	Resultaat
7.1	Puntmonster	ID 3	Geen asbest

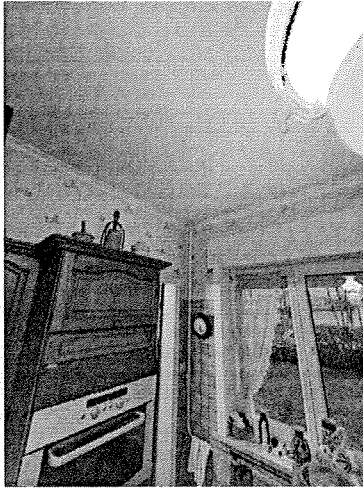
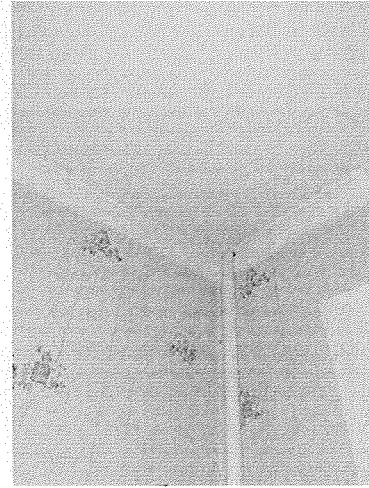
## Fiche 8: pleister plafond

Geen asbest

#	Type	Referentie	Resultaat
8.1	Mengmonster	ID 2	Geen asbest

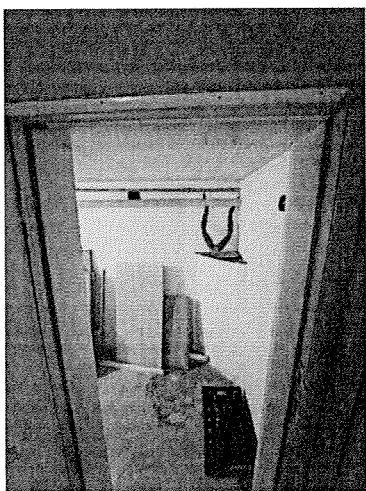
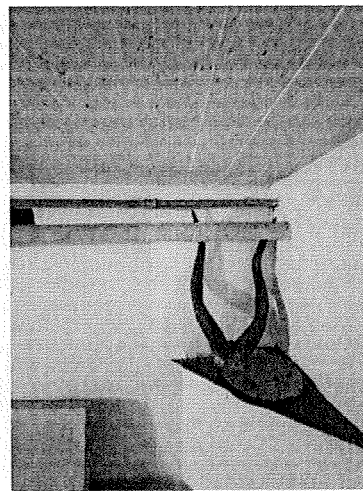
## Fiche 9: thermische isolatie kelder

Geen asbest

#	Type	Referentie	Resultaat
9.1	Puntmonster	ID 5	Geen asbest

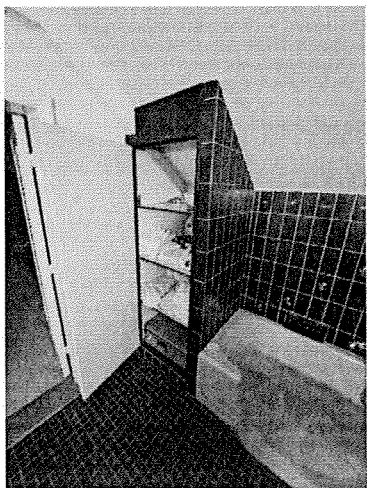
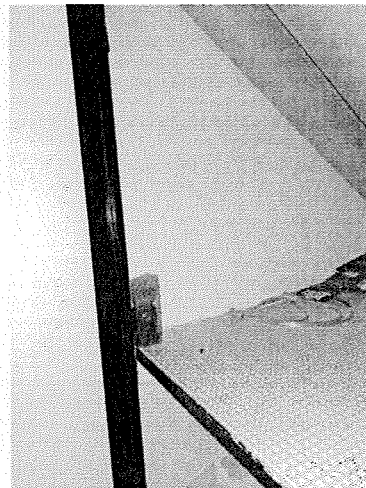
## Fiche 10: pleister muur

Geen asbest

#	Type	Referentie	Resultaat
10.1	Mengmonster	ID 1	Geen asbest

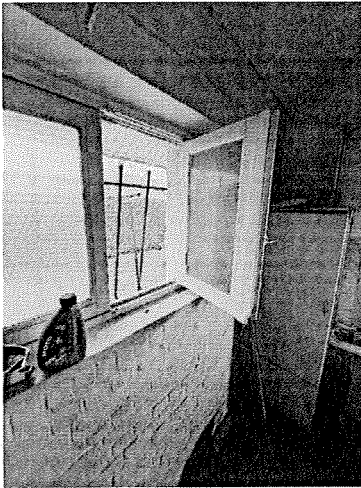
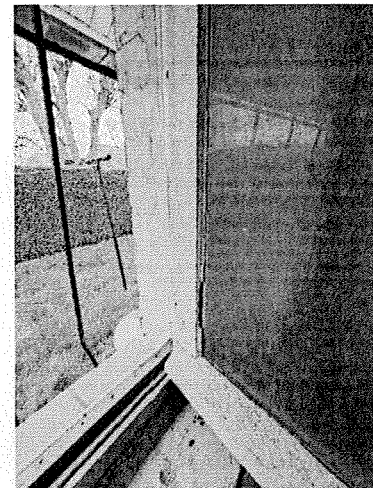
# Fiche 11: mastiek glas/schrijnwerk

Geen asbest

#	Type	Referentie	Resultaat
11.1	Puntmonster	ID 6	Geen asbest
