Asbestinventarisatetest

Groenendijkstraat 70/0101, 8450 Bredene

Attestnummer : 20260102-000137.000

Uitgegeven op : 02.01.2026

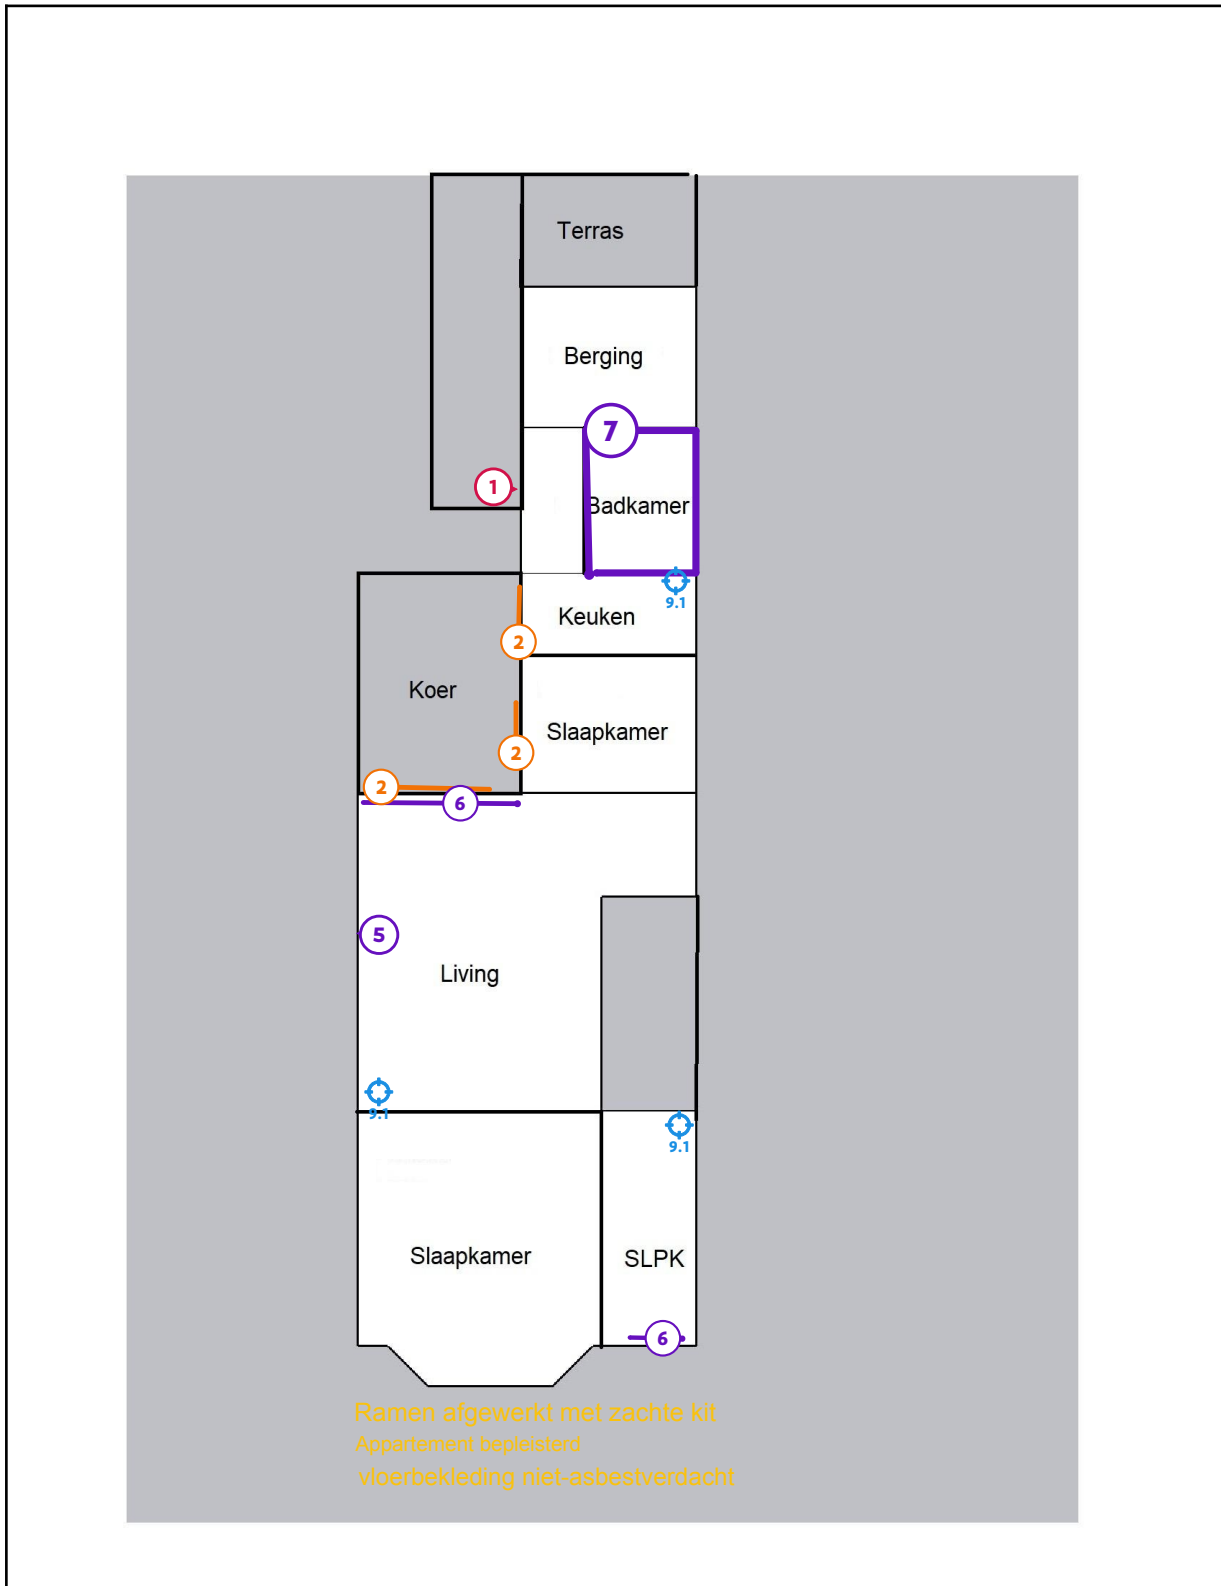
Plan 1.1: Plan appartement

1. Restanten afvoerbuïs	Asbestmateriaal	Dringend maatregelen nemen
2. Vensterbanken buiten	Asbestmateriaal	Verwijderen
5. Identificatie rookgaskanalen	Beperking	-
6. Dichtingen radiatoren	Advies	-
7. Tegellijm	Advies	-
8. Vloerbekleding	Advies	-
9. Pleister wand	Geen asbest	-
9.1 Code: V1	Mengmonster	-
11. Mastiek schrijnwerk	Overige ruimte of materiaal	-

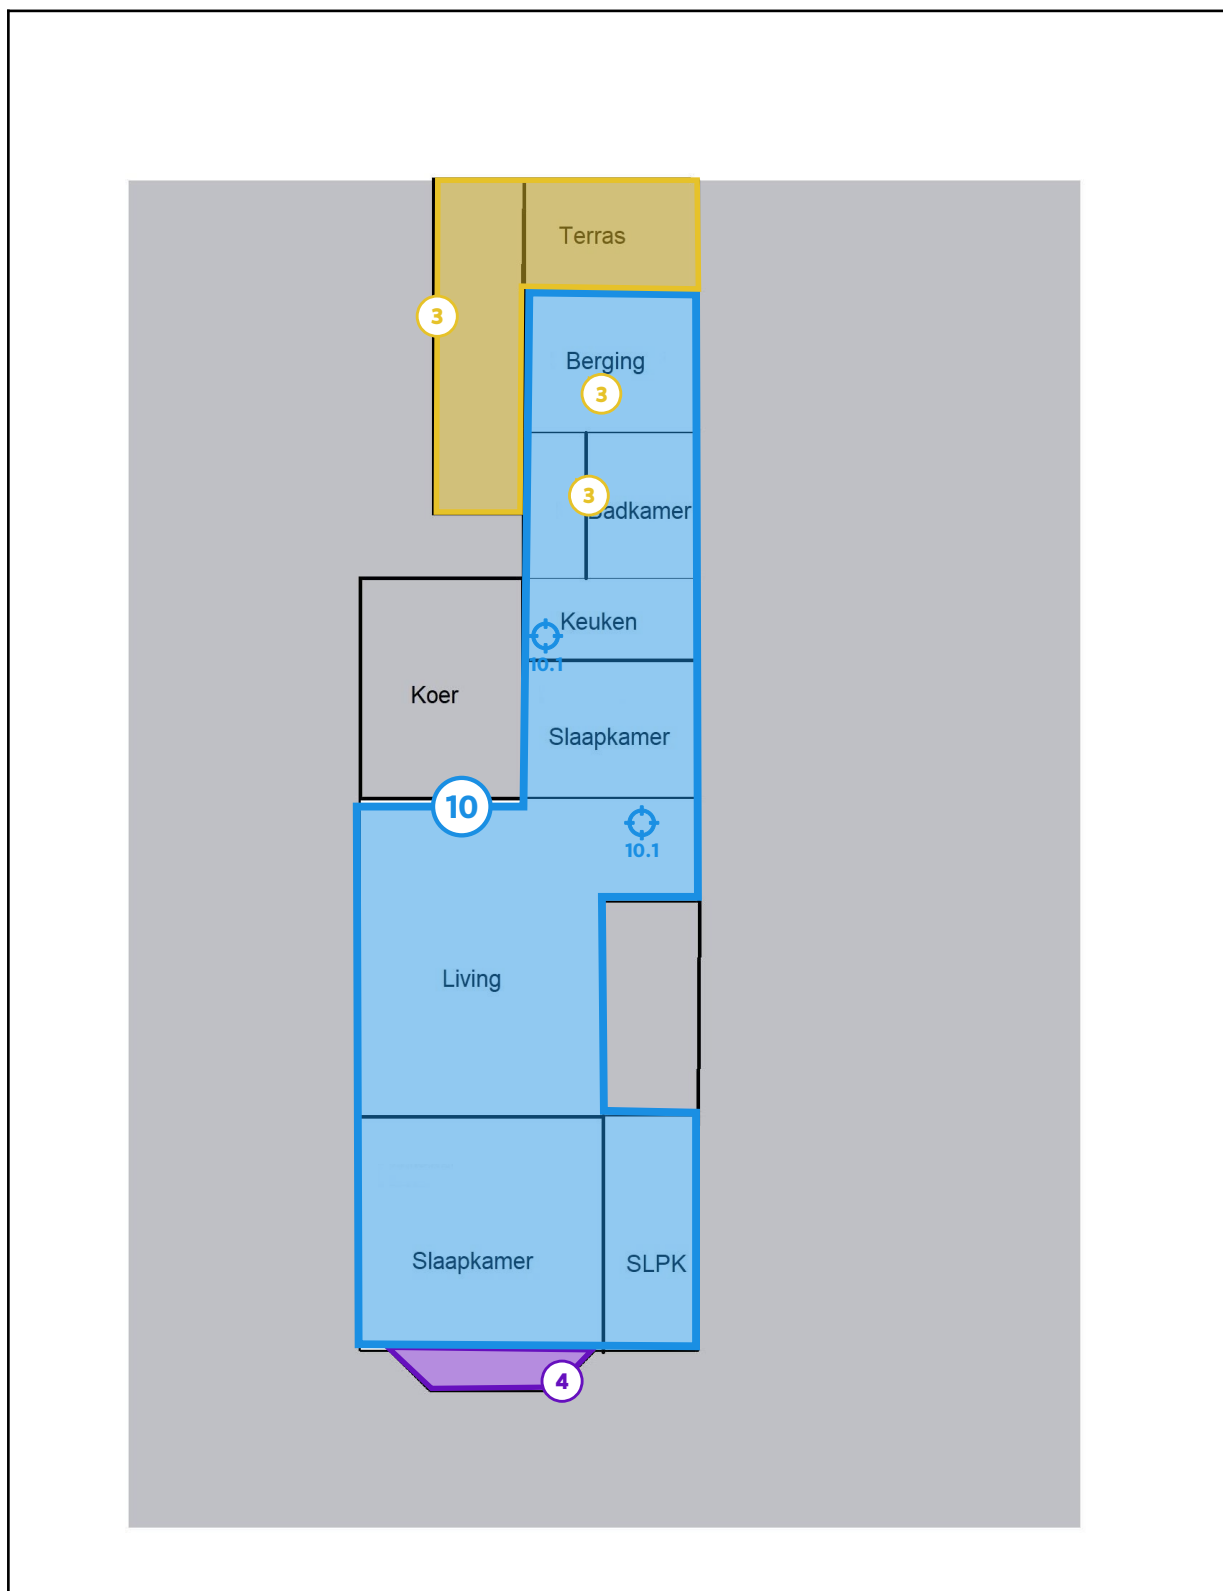
Plan 1.2: Plafond appartement

3. Roofing plat dak	Asbestmateriaal	Zorgvuldig beheren
4. Plat dak erker	Beperking	-
10. Pleister plafond	Geen asbest	-
10.1 Code: V2	Mengmonster	-

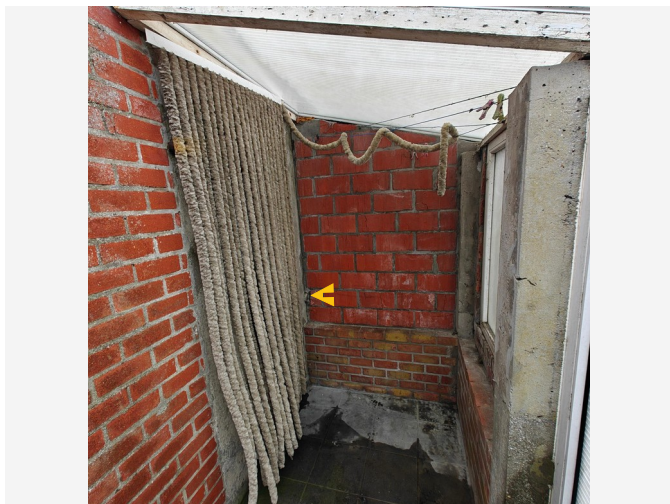
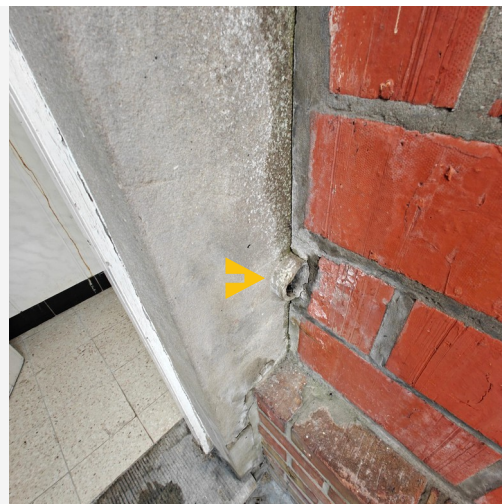
Dringend maatregelen nemen

Eindbeoordeling materiaalrisico	Hoog materiaalrisico en/of hoge kans op vezelvrijgave
---------------------------------	---

Gebondenheid	Categorie 1: hechtgebonden in oorsprong
Asbestsoort (vezeltype)	Crocidoliet aanwezig
Asbestconcentratie	Laag (< 50%)
Afschermingsgraad van het gehele materiaal	Geheel of deels (ook) vrij aan de binnenlucht
Toestand van het materiaal	Matig beschadigd, matig verweerd

Beschrijving	Restanten afvoerbuIs
Omgeving	Grenst aan binnen- en buitenlucht
Primaire drager	Infrastructuur hemelwater (opvang en afvoer)
Asbestmateriaal	Buis, koker, leiding, pijp, doorvoer
Bindmiddel van asbestmateriaal	Cement
Gebondenheid op basis van bindmiddel	Hecht
Hoeveelheid (lengte - omtrek - dikte - aantal)	<ul style="list-style-type: none">• 0,30 m - 20,00 cm - 0,40 cm - 1 stuk
Totaal volume	< 0,001 m ³
Eenvoudig bereikbaar	Nee <ul style="list-style-type: none">• Het asbestmateriaal is bedekt (uitgezonderd laag verf, coating, behang, kunststof, textiel) en het wegnemen van het bedekkende materiaal kan niet zonder het bedekkende materiaal te beschadigen.
Bevestigingswijze	<ul style="list-style-type: none">• Geklemd
Identificatiemethode	De asbestdeskundige beoordeelt het materiaal als asbestverdacht en dus asbesthoudend, en dit zonder monstername. Motivatie: De materialen behoren niet toe aan de eigenaar voor wie de asbestdeskundige de asbestinventaris uitvoert.

- Scherm in afwachting van verwijdering het asbestmateriaal af van luchtstromingen en verstoring: bijvoorbeeld door het te verpakken, te fixeren, af te dekken, signalisatie - afbakening aan te brengen, ...
- Zorg voor een veilig beheer en verwijder dit asbestmateriaal wanneer het bij werken eenvoudig bereikbaar wordt. Controleer de toestand jaarlijks op wijzigingen.
- Voer bijkomende staalname(s) uit.

- Eenvoudige handelingen: enkel door erkend asbestverwijderaar
Gezien het technisch karakter van de verwijdering is een erkend asbestverwijderaar aangewezen.

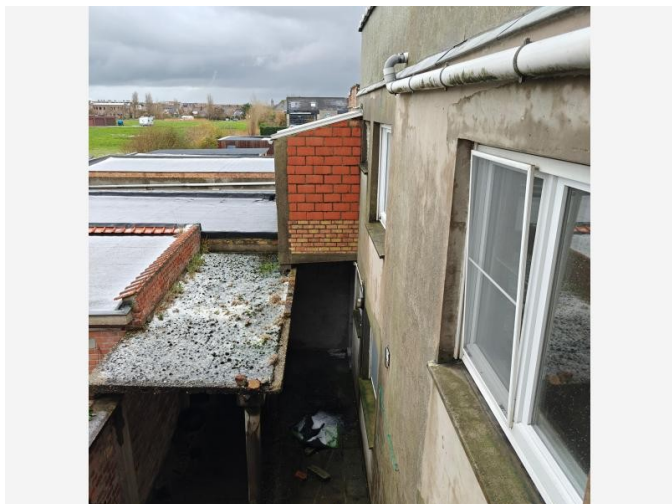
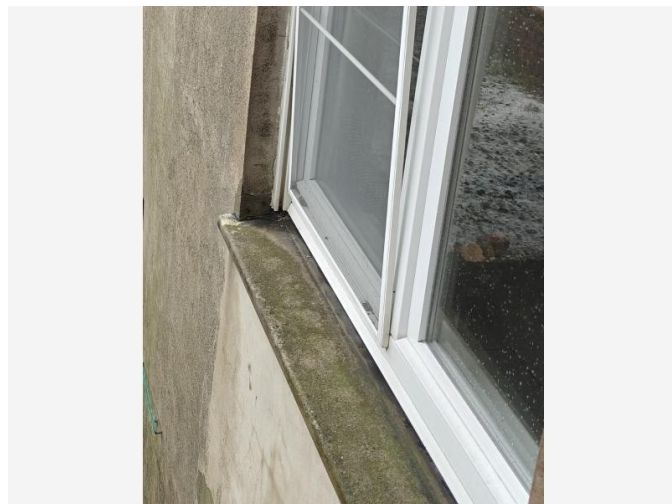
Verwijderen

Eindbeoordeling materiaalrisico	Verhoogd materiaalrisico en/of verhoogde kans op vezelvrijgave
---------------------------------	--

Gebondenheid	Categorie 1: hechtgebonden in oorsprong
Asbestsoort (vezeltype)	Crocidoliet aanwezig
Asbestconcentratie	Laag (< 50%)
Afschermingsgraad van het gehele materiaal	Geheel of deels vrij aan de buitenlucht
Toestand van het materiaal	Matig beschadigd, matig verweerd

Beschrijving	Vensterbanken buiten
Omgeving	Buiten
Primaire drager	Wandopening verticaal (raam, deur, ...)
Asbestmateriaal	Deksteen, muurkap - Vol
Bindmiddel van asbestmateriaal	Cement
Gebondenheid op basis van bindmiddel	Hecht
Hoeveelheid (oppervlakte - dikte - aantal)	<ul style="list-style-type: none">• 1,00 m² - 5,00 cm - 1 stuk• 0,50 m² - 5,00 cm - 3 stuks
Totaal volume	0,125 m ³
Eenvoudig bereikbaar	Ja
Bevestigingswijze	<ul style="list-style-type: none">• Geklemd
Identificatiemethode	<p>De asbestdeskundige beoordeelt het materiaal als asbestverdacht en dus asbesthoudend, en dit zonder monstername.</p> <p>Motivatie: De materialen behoren niet toe aan de eigenaar voor wie de asbestdeskundige de asbestinventaris uitvoert.</p>
Destructieve handeling voor identificatie	Nee
Opmerking	Hoeveelheid bij benadering en kan afwijken van de daadwerkelijke toestand.

- Verwijder dit asbestmateriaal zo snel mogelijk. Volg de toestand goed op.
- Voer bijkomende staalname(s) uit.

- Eenvoudige handelingen: mag via doe-het-zelf of door werknemer(s) met opleidingsattest eenvoudige handelingen
Als dit materiaal verwijderd kan worden zonder het te breken, te beschadigen..., dan mag met dit met eenvoudige handelingen.
Vermijd stofvorming en stofverspreiding op elk moment van de werken. Bevochtig of fixeer het materiaal.
Het gebruik van snel draaiende werktuigen (boormachine, slijpschijf, hogedrukreiniger...) is verboden.
Zorg voor gepaste persoonlijke beschermingsmiddelen: minimaal FFP3-mondmasker (EN 149), wegwerpoverall met kap (minimaal Cat III, type 5/6), wegwerphandschoenen en overschoenen of afspoelbaar schoeisel.
Afval: particulieren kunnen dit verpakt aanbieden bij hun recyclagepark (raadpleeg de voorwaarden van uw

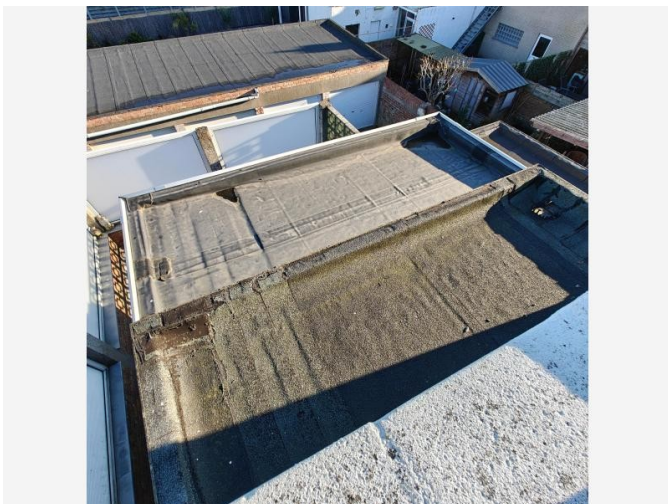
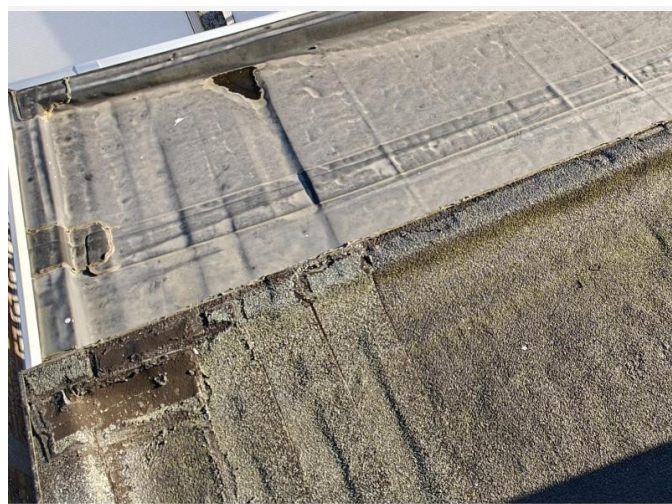
Zorgvuldig beheren

Eindbeoordeling materiaalrisico	Laag materiaalrisico en/of verlaagde kans op vezelvrijgave
---------------------------------	--

Gebondenheid	Categorie 1: hechtgebonden in oorsprong
Asbestsoort (vezeltype)	Alleen chrysotiel
Asbestconcentratie	Laag (< 50%)
Afschermingsgraad van het gehele materiaal	Geheel of deels vrij aan de buitenlucht
Toestand van het materiaal	Licht beschadigd, licht verweerd. Intact calciumsilicaatmateriaal of categorie III 'gebondenheid'

Beschrijving	Roofing plat dak
Omgeving	Buiten
Primaire drager	Plat dak
Asbestmateriaal	Dak- en gevelbekleding - Roofing
Bindmiddel van asbestmateriaal	Bitumen (roofing, teer, asfalt)
Gebondenheid op basis van bindmiddel	Hecht
Hoeveelheid (oppervlakte - aantal)	<ul style="list-style-type: none">• 20,00 m² - 1 stuk
Totale oppervlakte	20,00 m ²
Eenvoudig bereikbaar	Ja
Bevestigingswijze	<ul style="list-style-type: none">• Verlijmd, ingegoten, versmeerd
Identificatiemethode	<p>De asbestdeskundige beoordeelt het materiaal als asbestverdacht en dus asbesthoudend, en dit zonder monstername.</p> <p>Motivatie: De monstername brengt andere schade aan dan schade die inherent is aan de monstername.</p>
Destructieve handeling voor identificatie	Nee
Opmerking	<p>Hoeveelheid bij benadering en kan afwijken van de daadwerkelijke toestand.</p> <p>Het gaat op de roofing op de aangebouwde badkamer en berging en deze op het terras (onder de terrastegel).</p>

- Zorg voor een veilig beheer. Vermijd het beschadigen van het asbestmateriaal. Controleer de toestand jaarlijks op wijzigingen.
- Voer bijkomende staalname(s) uit.

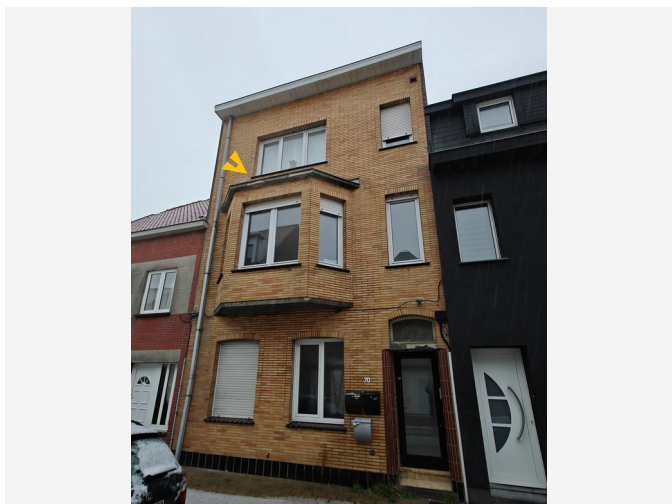
Tijdelijke beperking

Reden: Het te onderzoeken materiaal situeert zich hoger dan 3,50 m te rekenen vanaf een veilige ondergrond

Uitleg van de asbestdeskundige: De asbestdeskundige kan het plat dak van de uitbouw van het appartement niet van op een veilige manier inspecteren. Vermoedelijk is dit afgewerkt met roofing, doch de deskundige kan hier geen definitieve uitspraken over doen.

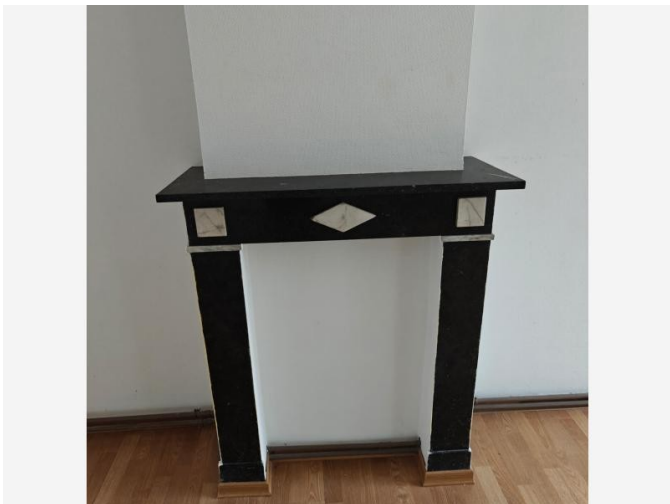
Tijdelijke beperking

Reden: Er is geen volledige risicobeoordeling mogelijk

Uitleg van de asbestdeskundige: De verschillende rookgaskanalen zijn niet beoordeeld. Het is niet zichtbaar of er een asbestverdacht rookgaskanaal aanwezig is in de schouw, gezien het om een standaard onderzoek ging.

De schouwmantel bestaat uit natuursteen.

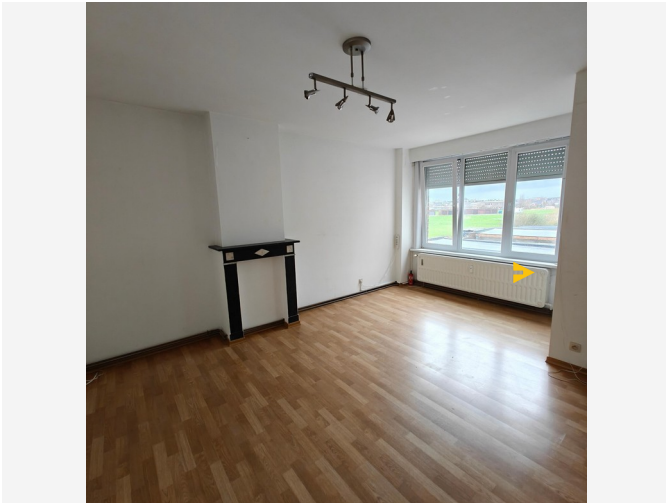
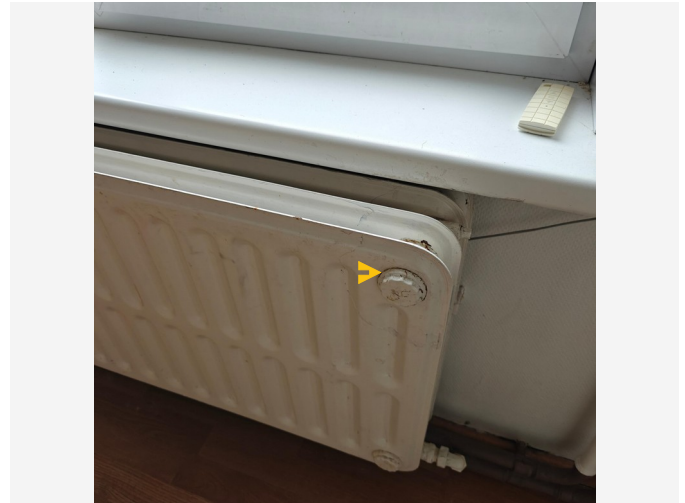
Informatie over een materiaal dat de asbestdeskundige niet kan waarnemen of vaststellen

Tijdens onze inspectie trokken de radiatoren onze aandacht. Deze radiatoren bevatten vaak pakkingen die mogelijk asbestverdacht of asbesthoudend zijn. Bij renovatie of sloop is een destructief onderzoek naar deze radiatoren echter noodzakelijk, aangezien de kans groot is dat ze asbesthoudende pakkingen bevatten.

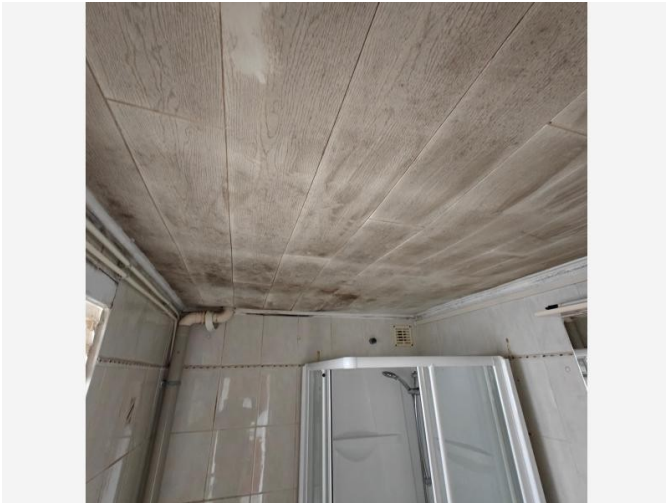
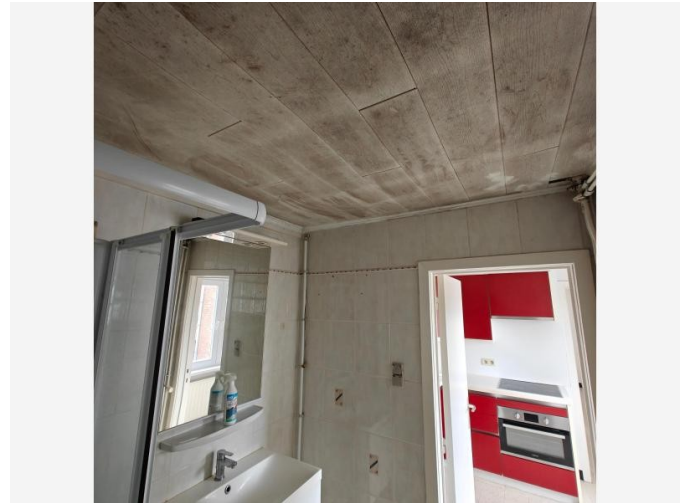
Informatie over een materiaal dat de asbestdeskundige niet kan waarnemen of vaststellen

De tegels in de badkamer waren intact, zodat geen uitspraak kan gedaan worden over het soort tegellijm dat werd gebruikt, gezien het om een standaard onderzoek ging.

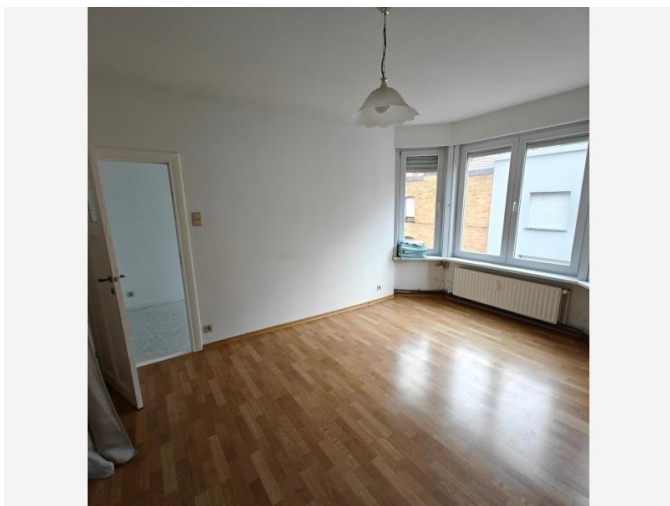
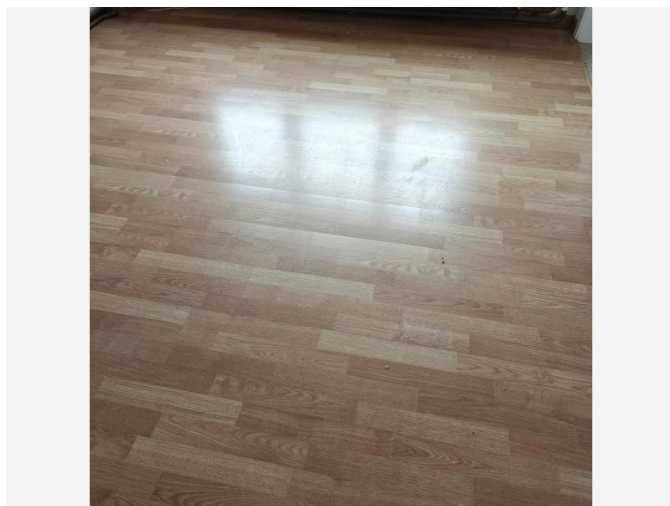
Informatie over een niet-asbestverdacht materiaal

Tijdens de inspectie van de vloerbekleding heeft de asbestdeskundige, op basis van zijn ervaring, geen asbestverdachte toepassingen kunnen aantreffen. De aanwezig vinyl in de slaapkamer aan de straatzijde betreft een moderne (buigzame) uitvoering. De asbestdeskundige kan geen uitspraken doen over eventuele onderliggende lagen, gezien het om een standaard onderzoek ging.

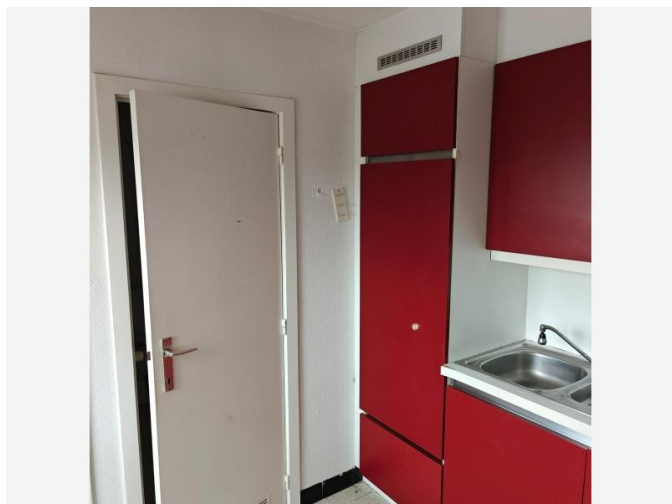
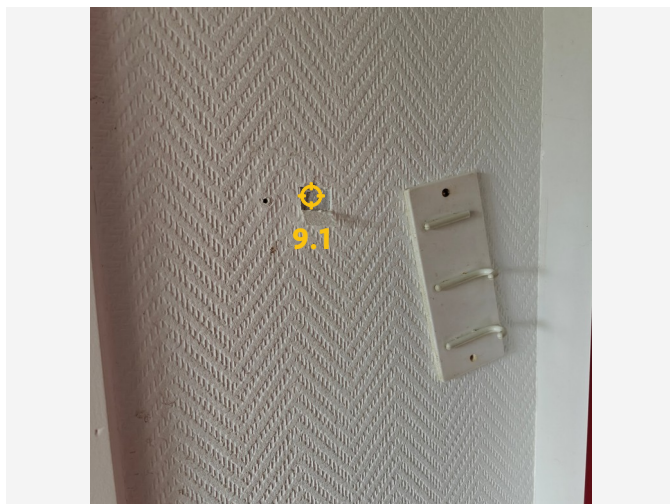
Geen asbest

#	Type	Referentie	Resultaat
9.1	Mengmonster	V1	Geen asbest

Beschrijving	Pleister wand
Omgeving	Binnen
Primaire drager	Binnenwand
Bindmiddel van materiaal	Gips - kalk
Gebondenheid op basis van bindmiddel	Niet-hechtgebonden
Hoeveelheid (oppervlakte - dikte - aantal)	• 70,00 m ² - 1,50 cm - 1 stuk
Totaal volume	1,05 m ³
Identificatiemethode	Een monstername door de asbestdeskundige met laboanalyse door een asbestlabo.
Destructieve handeling voor identificatie	Nee
Opmerking	Hoeveelheid bij benadering en kan afwijken van de daadwerkelijke situatie.

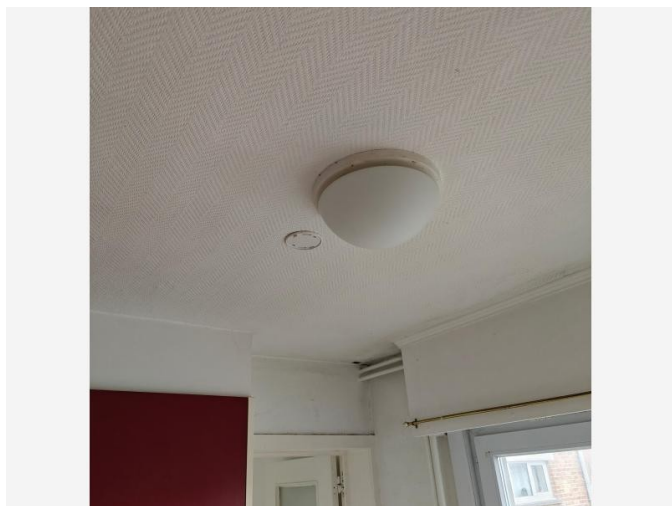
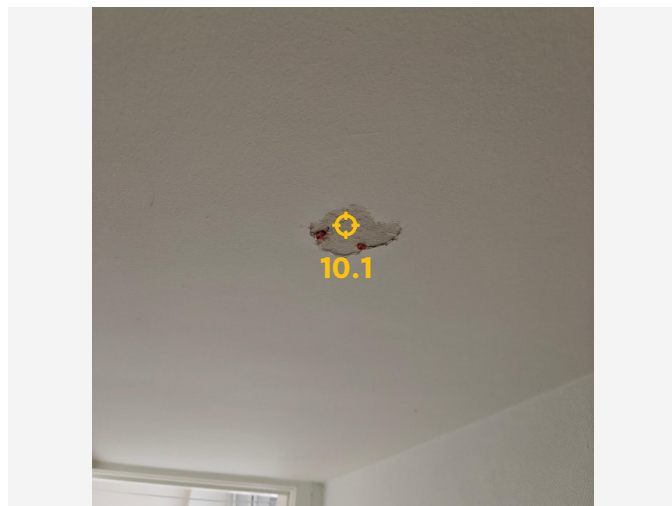
Fiche 10: Pleister plafond

Geen asbest

#	Type	Referentie	Resultaat
10.1	Mengmonster	V2	Geen asbest

Beschrijving	Pleister plafond
Omgeving	Binnen
Primaire drager	Plafond
Bindmiddel van materiaal	Gips - kalk
Gebondenheid op basis van bindmiddel	Niet-hechtgebonden
Hoeveelheid (oppervlakte - dikte - aantal)	• 70,00 m ² - 1,50 cm - 1 stuk
Totaal volume	1,05 m ³
Identificatiemethode	Een monstername door de asbestdeskundige met laboanalyse door een asbestlabo.
Destructieve handeling voor identificatie	Nee
Opmerking	<p>Hoeveelheid bij benadering en kan afwijken van de daadwerkelijke situatie.</p> <p>Het plafond van de badkamer is bekleed met kunststoffen planchetten, de berging met geveerde planken. De asbestdeskundige kan geen uitspraken doen over eventuele onderliggende lagen, gezien het om een standaard onderzoek ging.</p>

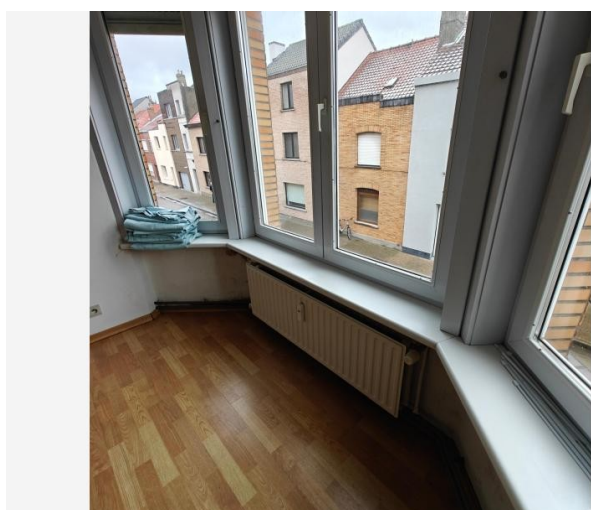
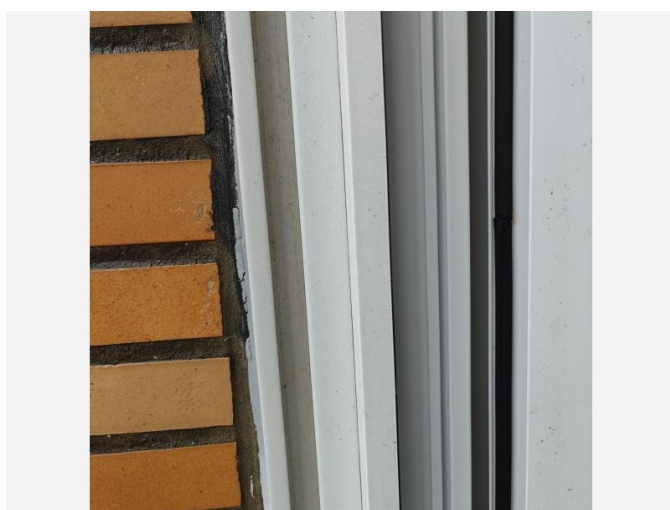
Beschrijving	Notitie	Terug te vinden op plannen
Fiche 11: Mastiek schrijnwerk	De ramen zijn afgewerkt met zachte, niet-asbestverdachte kit, zowel tussen ruit en profiel, als tussen schrijnwerk en muur.	Plan 1.1: Plan appartement
