# Asbestinventarisatetest

Permekelaan 12, 8890 Moorslede

Attestnummer : 20240727-000010.000

## Niet-asbestveilig

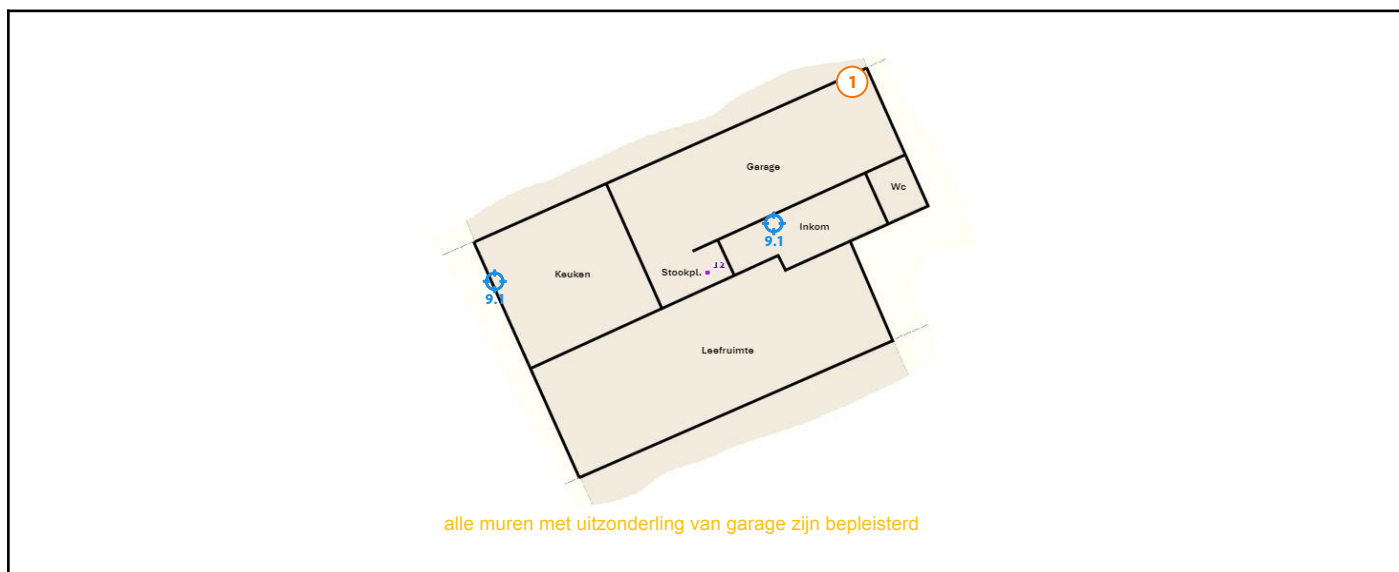
## Plan 1.1: gelijkvloers

Beschrijving	Type	Actie
1. zekeringkast in bakeliet	Asbestmateriaal	<a href="#">Verwijderen</a>
9. pleisterwerk - muren	Geen asbest	-
9.1 Code: 21739-MM01	Mengmonster	-

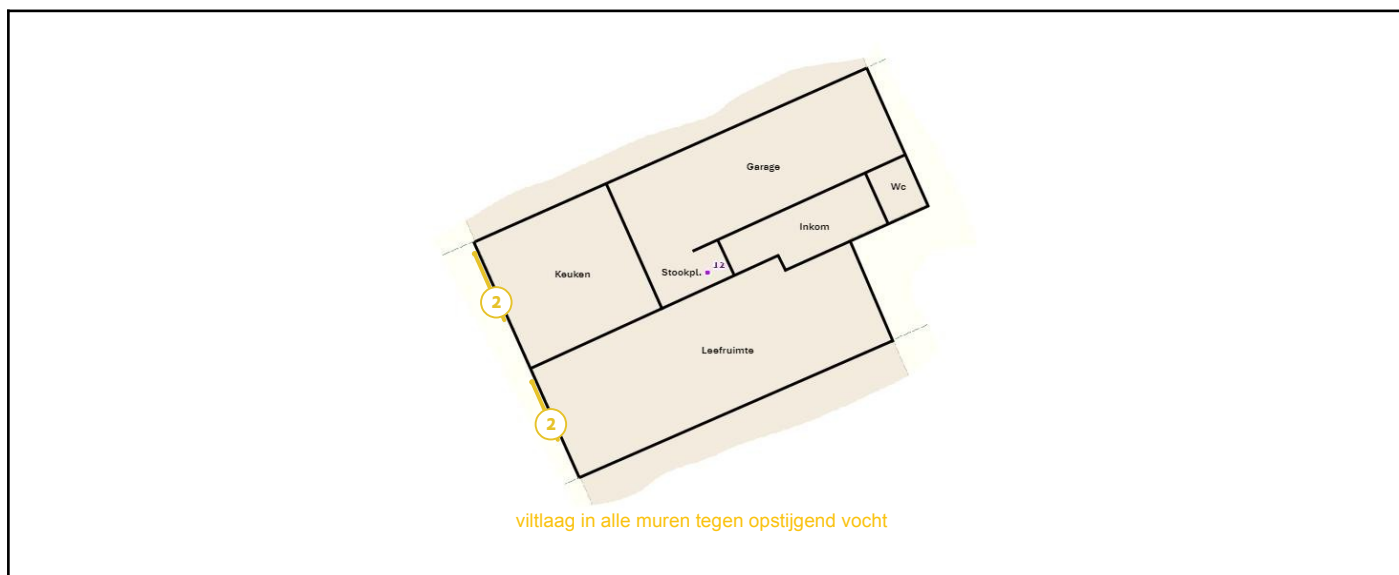
## Plan 1.5: gelijkvloers

Beschrijving	Type	Actie
2. raamschoot	Asbestmateriaal	Zorgvuldig beheren
8. viltlaag tegen opstijgend vocht	Geen asbest	-

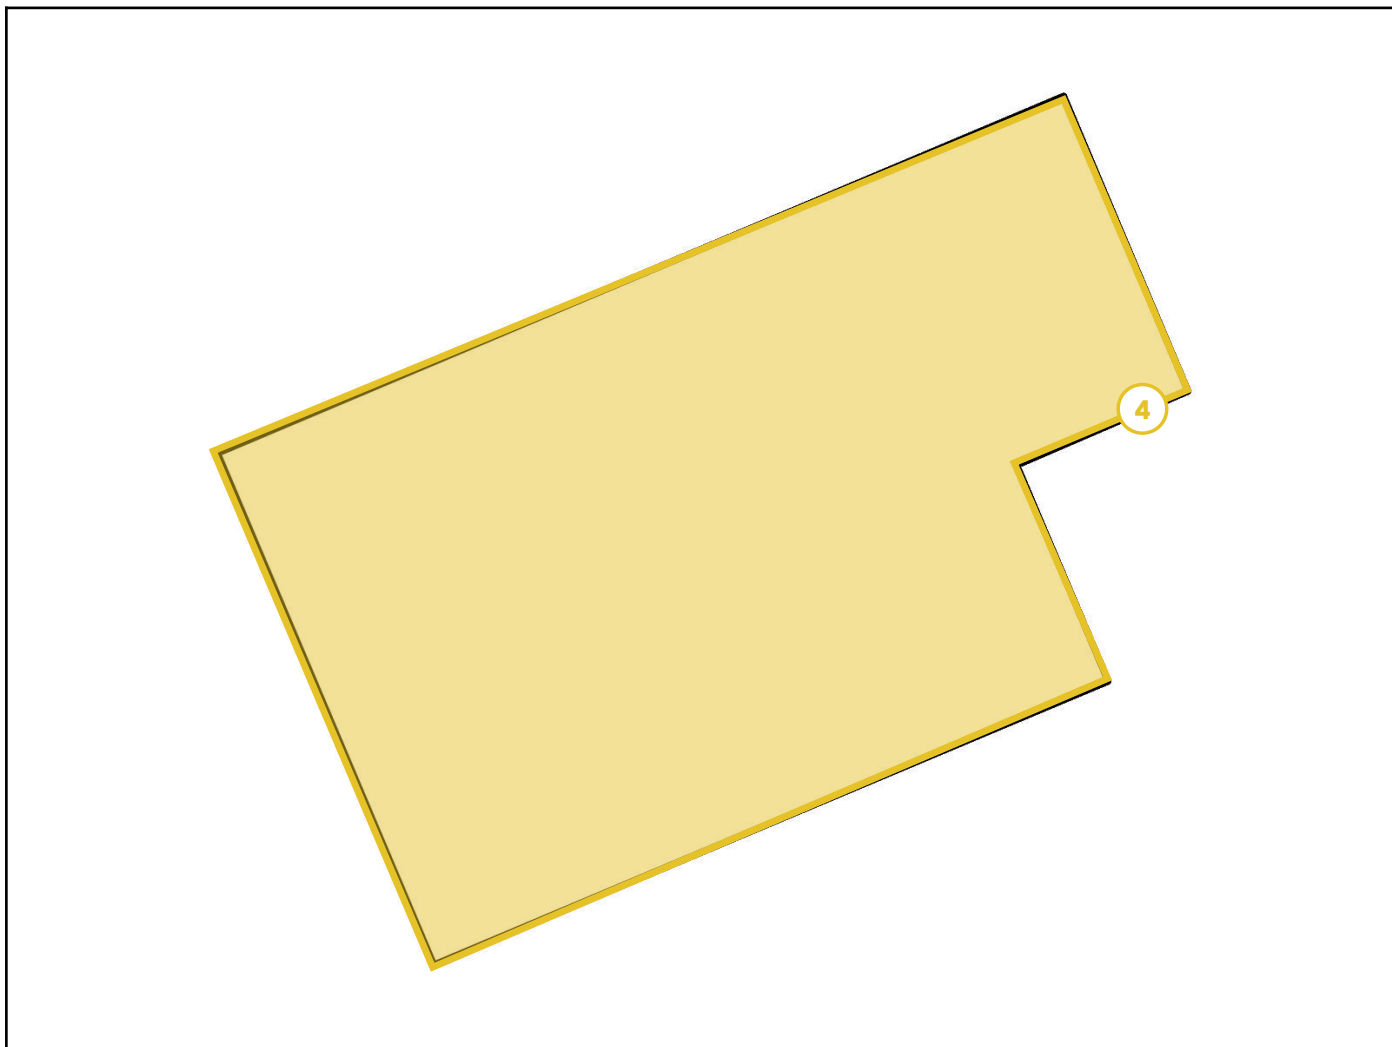
## Plan 1.10: Hoofdgebouw plan

Beschrijving	Type	Actie
4. onderdakplaten	Asbestmateriaal	Zorgvuldig beheren

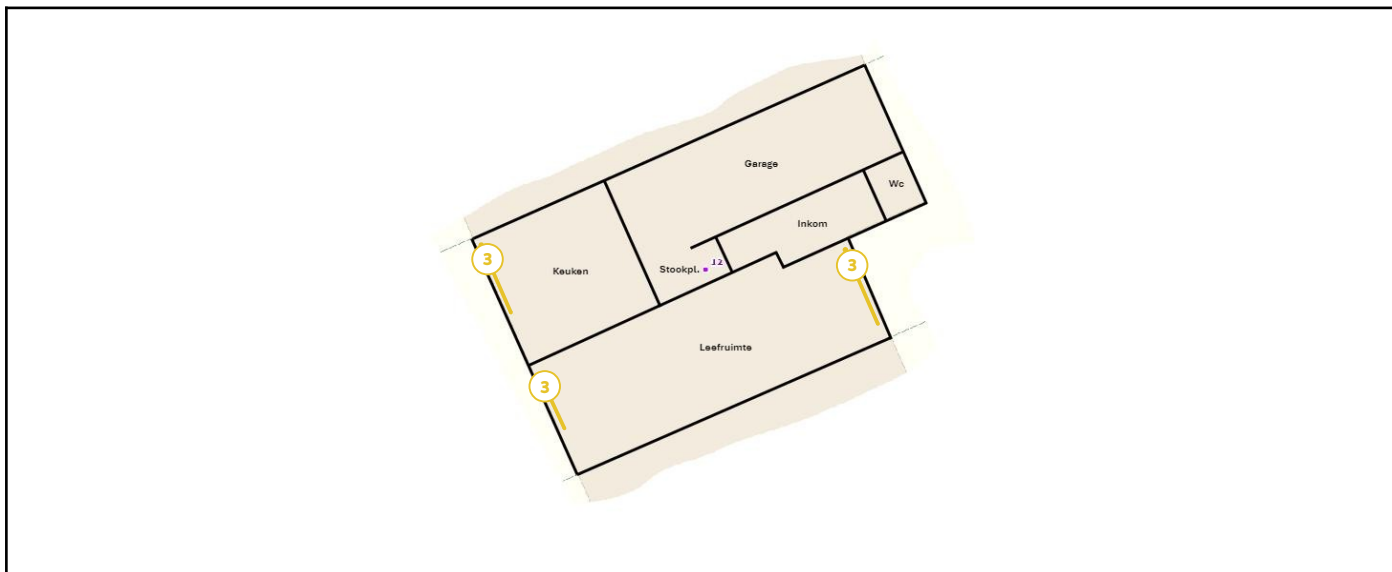
## Plan 1.11: gelijkvloers

Beschrijving	Type	Actie
3. raamtabletten	Asbestmateriaal	Zorgvuldig beheren

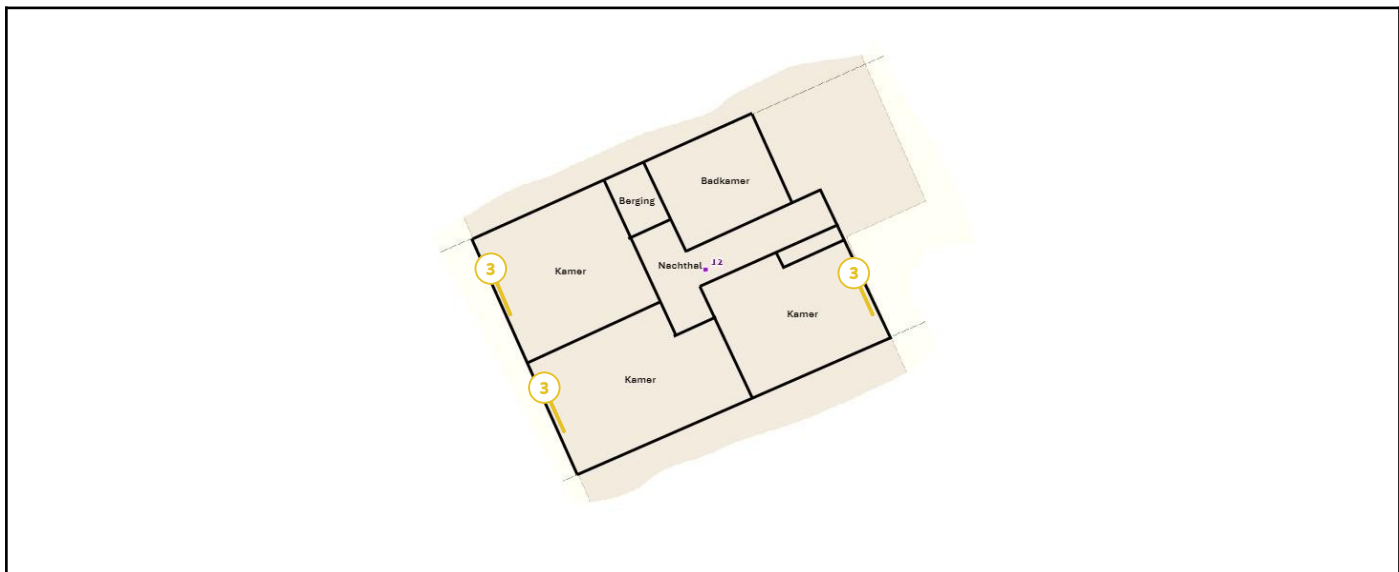
## Plan 1.12: verdiep

Beschrijving	Type	Actie
3. raamtabletten	Asbestmateriaal	Zorgvuldig beheren

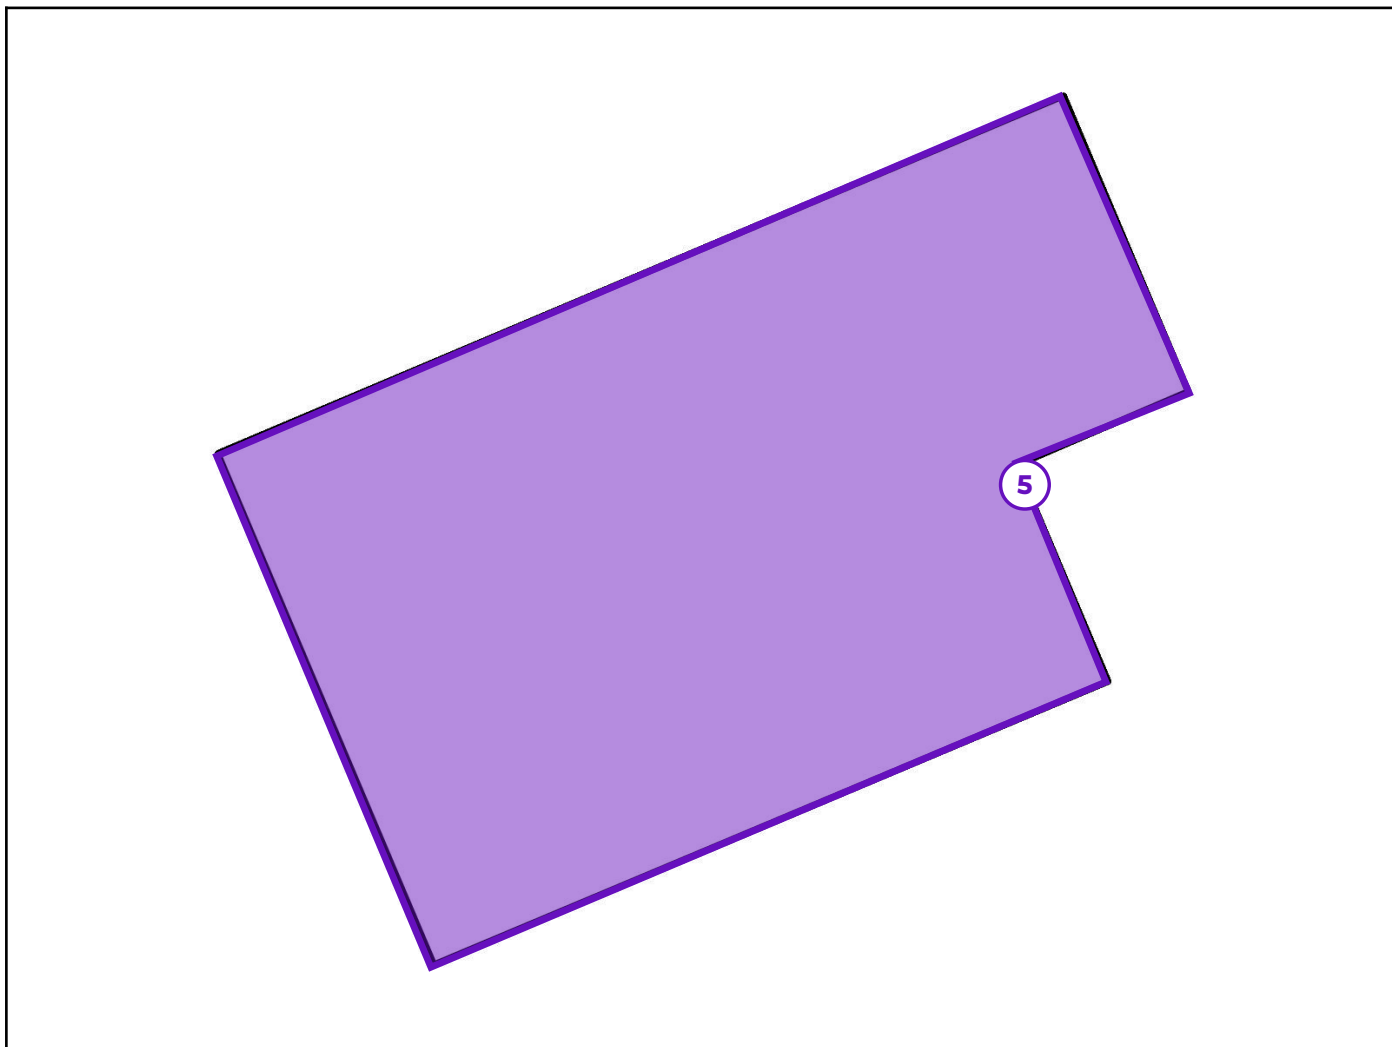
## Plan 1.13: Hoofdgebouw plan

Beschrijving	Type	Actie
5. kruipkelder	Beperking	-

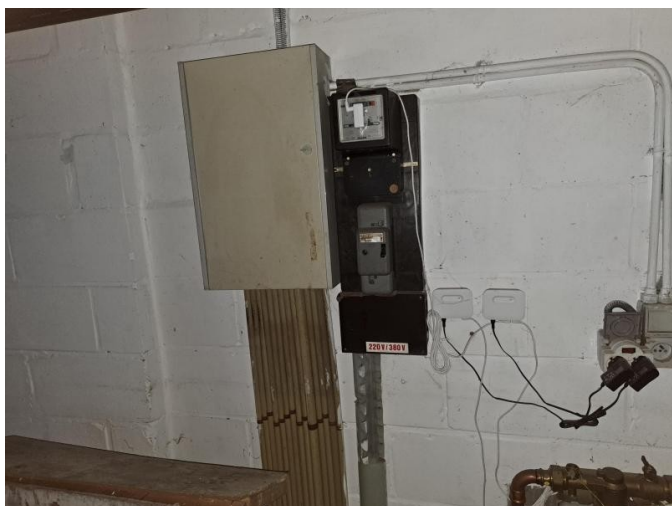
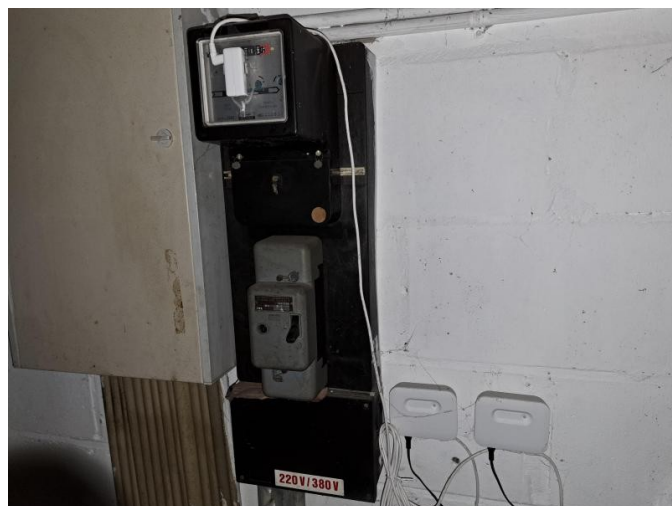
Overzichtsfoto

Detailfoto

Het asbestmateriaal valt onder de mijlpaal van 2040.

Eindbeoordeling materiaalrisico	Verhoogd materiaalrisico en/of verhoogde kans op vezelvrijgave
---------------------------------	--

Beschrijving	zekeringskast in bakeliet
Omgeving	Binnen
Primaire drager	Binnenwand
Asbestmateriaal	Plaat, paneel, tablet - Type Bakeliet
Bindmiddel van asbestmateriaal	Kunststof of -hars
Gebondenheid op basis van bindmiddel	Hecht
Hoeveelheid (oppervlakte - dikte - aantal)	• 0,25 m <sup>2</sup> - 2,00 cm - 1 stuk
Totaal volume	0,005 m <sup>3</sup>
Eenvoudig bereikbaar	Ja
Bevestigingswijze	• Geschroefd
Identificatiemethode	Vaststelling zonder monstername
Destructieve handeling voor identificatie	Nee

Verwijderen

- Zorg voor een veilig beheer. Vermijd het beschadigen van het asbestmateriaal. Controleer de toestand jaarlijks op wijzigingen.
- Verwijder dit asbestmateriaal zo snel mogelijk. Volg de toestand goed op.

- Eenvoudige handelingen: mag via doe-het-zelf of door werknemer(s) met opleidingsattest eenvoudige handelingen  
Verwijderen na buitendienststelling  
Beschermt u met een FFP3-mondmasker, wegwerpoverall en -handschoenen en afspoelbaar schoeisel  
Geen minderjarigen of derden toelaten tijdens verwijdering  
Gebruik PE-folie en zakken om loskomende deeltjes en afval op te vangen en te verpakken  
Gebruik fixeermiddel om het asbestmateriaal eerst te fixeren

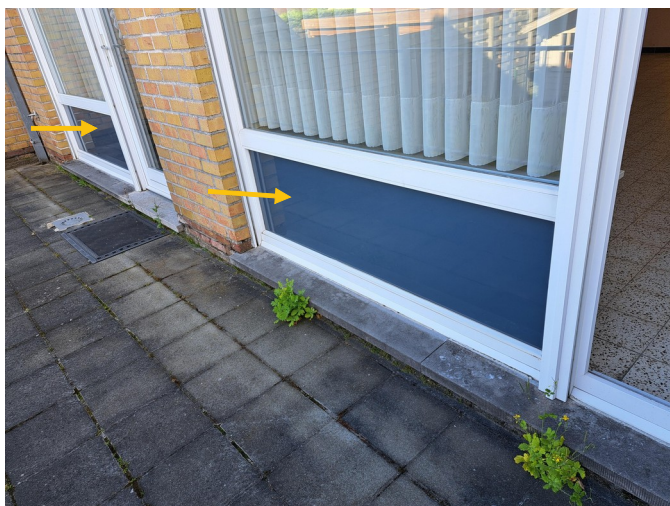
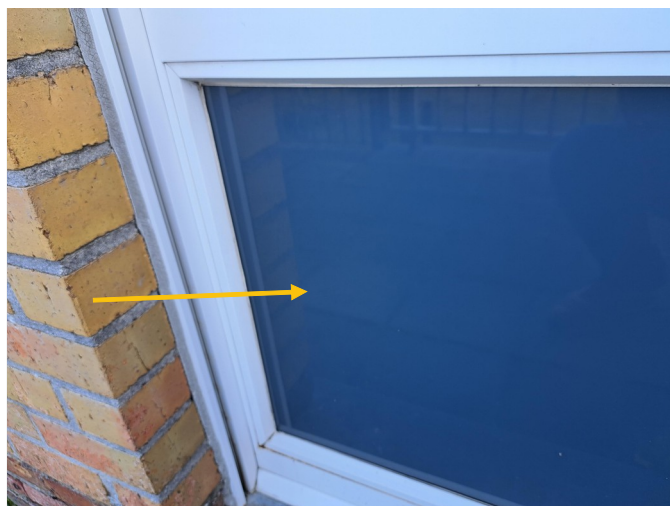
Overzichtsfoto

Detailfoto

Het asbestmateriaal valt onder de mijlpaal van 2040.

Eindbeoordeling materiaalisico	Laag materiaalisico en/of verlaagde kans op vezelvrijgave
--------------------------------	---

Beschrijving	raamschoot
Omgeving	Buiten
Primaire drager	Wandopening verticaal (raam, deur, ...)
Asbestmateriaal	Plaat, paneel, tablet - Geëmailleerd, type Glasal
Bindmiddel van asbestmateriaal	Cement
Gebondenheid op basis van bindmiddel	Hecht
Hoeveelheid (oppervlakte - dikte - aantal)	<ul style="list-style-type: none"><li>• 0,85 m<sup>2</sup> - 0,30 cm - 2 stuks</li></ul>
Totaal volume	0,005 m <sup>3</sup>
Eenvoudig bereikbaar	Nee <ul style="list-style-type: none"><li>• Het asbestmateriaal is bedekt (uitgezonderd laag verf, coating, behang, kunststof, textiel) en het wegnemen van het bedekkende materiaal kan niet zonder het bedekkende materiaal te beschadigen.</li></ul>
Bevestigingswijze	<ul style="list-style-type: none"><li>• Geklemd</li></ul>
Identificatiemethode	Vaststelling zonder monstername
Destructieve handeling voor identificatie	Nee

Zorgvuldig beheren

- Zorg voor een veilig beheer en verwijder dit asbestmateriaal wanneer het bij werken eenvoudig bereikbaar wordt. Controleer de toestand jaarlijks op wijzigingen.

- Eenvoudige handelingen: mag via doe-het-zelf of door werknemer(s) met opleidingsattest eenvoudige handelingen  
Beschermt u met een FFP3-mondmasker, wegwerpoverall en -handschoenen en afspoelbaar schoeisel  
Geen minderjarigen of derden toelaten tijdens verwijdering  
Gebruik PE-folie en zakken om loskomende deeltjes en afval op te vangen en te verpakken  
Gebruik fixeermiddel om het asbestmateriaal eerst te fixeren  
Informeer u hoe u het asbestmateriaal veilig kan demonteren zonder te breken  
Gebruik natte doeken om eventuele resten en stof weg te nemen

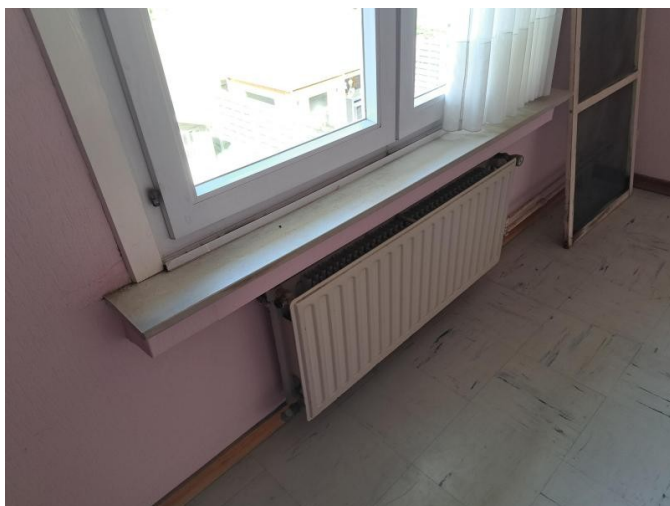
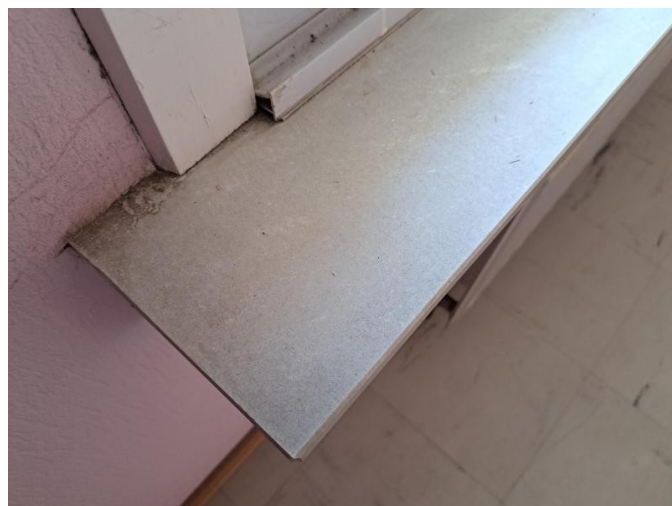
Overzichtsfoto

Detailfoto

Het asbestmateriaal valt onder de mijlpaal van 2040.

Eindbeoordeling materiaalrisico	Laag materiaalrisico en/of verlaagde kans op vezelvrijgave
---------------------------------	--

Beschrijving	raamtabletten
Omgeving	Binnen
Primaire drager	Wandopening verticaal (raam, deur, ...)
Asbestmateriaal	Plaat, paneel, tablet - Type Massal
Bindmiddel van asbestmateriaal	Cement
Gebondenheid op basis van bindmiddel	Hecht
Hoeveelheid (oppervlakte - dikte - aantal)	<ul style="list-style-type: none"><li>• 0,50 m<sup>2</sup> - 2,00 cm - 2 stuks</li><li>• 0,85 m<sup>2</sup> - 2,00 cm - 1 stuk</li><li>• 0,35 m<sup>2</sup> - 2,00 cm - 3 stuks</li></ul>
Totaal volume	0,058 m <sup>3</sup>
Eenvoudig bereikbaar	Ja
Bevestigingswijze	<ul style="list-style-type: none"><li>• Geklemd</li><li>• Verlijmd, ingegoten, versmeerd</li></ul>
Identificatiemethode	Vaststelling zonder monsternamen
Destructieve handeling voor identificatie	Nee

Zorgvuldig beheren

- Zorg voor een veilig beheer. Vermijd het beschadigen van het asbestmateriaal. Controleer de toestand jaarlijks op wijzigingen.
- Verwijder dit asbestmateriaal zo snel mogelijk. Volg de toestand goed op.

- Eenvoudige handelingen: mag via doe-het-zelf of door werknemer(s) met opleidingsattest eenvoudige handelingen  
Beschermt u met een FFP3-mondmasker, wegwerpoverall en -handschoenen en afspoelbaar schoeisel  
Geen minderjarigen of derden toelaten tijdens verwijdering  
Gebruik PE-folie en zakken om loskomende deeltjes en afval op te vangen en te verpakken  
Gebruik fixermiddel om het asbestmateriaal eerst te fixeren  
Informeert u hoe u het asbestmateriaal veilig kan demonteren zonder te breken

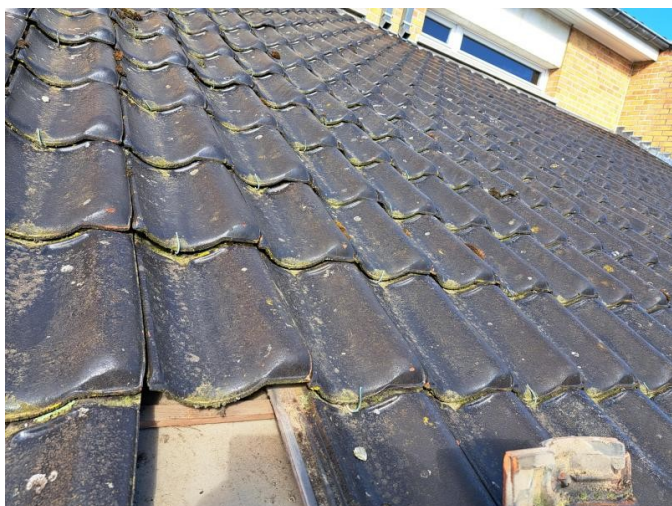
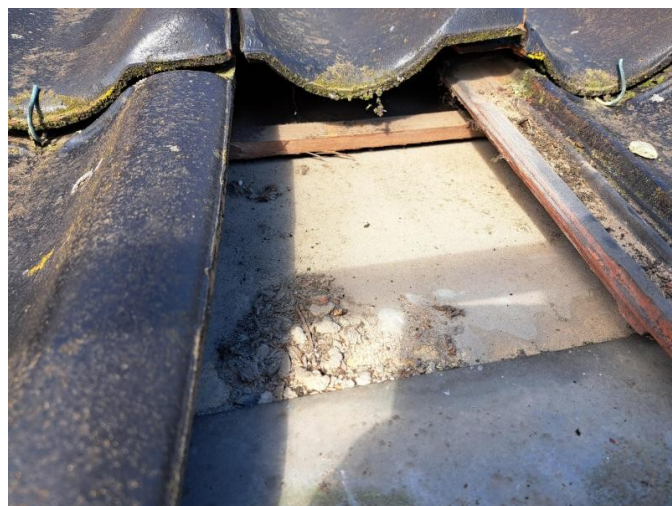
Overzichtsfoto

Detailfoto

Het asbestmateriaal valt onder de mijlpaal van 2040.

Eindbeoordeling materiaalrisico	Laag materiaalrisico en/of verlaagde kans op vezelvrijgave
---------------------------------	--

Beschrijving	onderdakplaten
Omgeving	Buiten
Primaire drager	Schuin dak
Asbestmateriaal	Plaat, paneel, tablet - Type Menuiserite
Bindmiddel van asbestmateriaal	Cement
Gebondenheid op basis van bindmiddel	Hecht
Hoeveelheid (oppervlakte - dikte - aantal)	<ul style="list-style-type: none"><li>• 110,00 m<sup>2</sup> - 0,30 cm - 1 stuk</li></ul>
Totaal volume	0,33 m <sup>3</sup>
Eenvoudig bereikbaar	Nee <ul style="list-style-type: none"><li>• Het asbestmateriaal is bedekt (uitgezonderd laag verf, coating, behang, kunststof, textiel) en het wegnemen van het bedekkende materiaal kan niet zonder het bedekkende materiaal te beschadigen.</li></ul>
Bevestigingswijze	<ul style="list-style-type: none"><li>• Genageld, geniet</li></ul>
Identificatiemethode	Vaststelling zonder monstername
Destructieve handeling voor identificatie	Nee

Zorgvuldig beheren

- Zorg voor een veilig beheer en verwijder dit asbestmateriaal wanneer het bij werken eenvoudig bereikbaar wordt. Controleer de toestand jaarlijks op wijzigingen.

- Eenvoudige handelingen: mag via doe-het-zelf of door werknemer(s) met opleidingsattest eenvoudige handelingen  
Beschermt u met een FFP3-mondmasker, wegwerpoverall en -handschoenen en afspoelbaar schoeisel  
Geen minderjarigen of derden toelaten tijdens verwijdering  
Gebruik PE-folie en zakken om loskomende deeltjes en afval op te vangen en te verpakken  
Gebruik fixeermiddel om het asbestmateriaal eerst te fixeren  
Informeert u hoe u het asbestmateriaal veilig kan demonteren zonder te breken  
Gebruik natte doeken om eventuele resten en stof weg te nemen

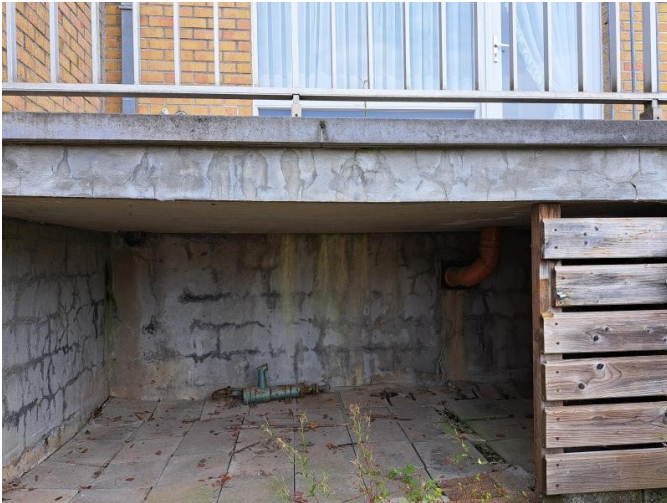
*Situeringfoto*

**Reden:** Er is geen volledige risicobeoordeling mogelijk

**Uitleg van de asbestdeskundige:** Ontoegankelijk - geen toegangsdeur aanwezig

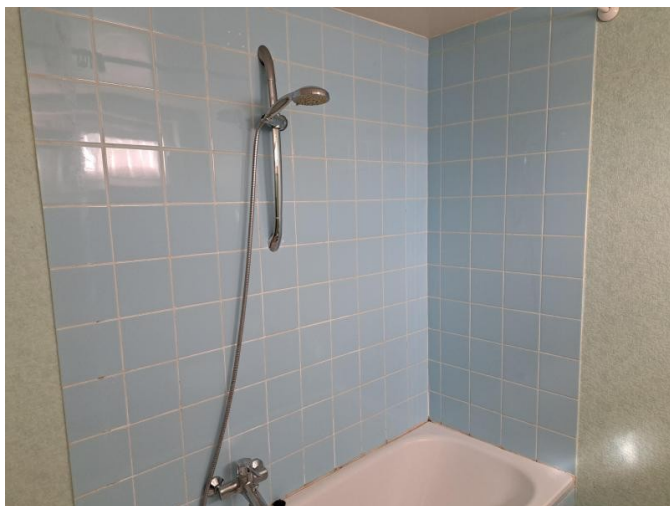
Vrije foto

Identificatiemethode	Staalname lijm niet mogelijk zonder destructieve handeling
----------------------	--

- Muurbetegelingen en plinten zijn asbestvrij
- De gebruikte lijm kan mogelijk asbest bevatten
- Neem een staal vanaf dit mogelijk is
