Asbestinventarisatetest

Manpad 1, 8510 Kortrijk

Attestnummer : 20231222-000033.000

Uitgegeven op : 22.12.2023

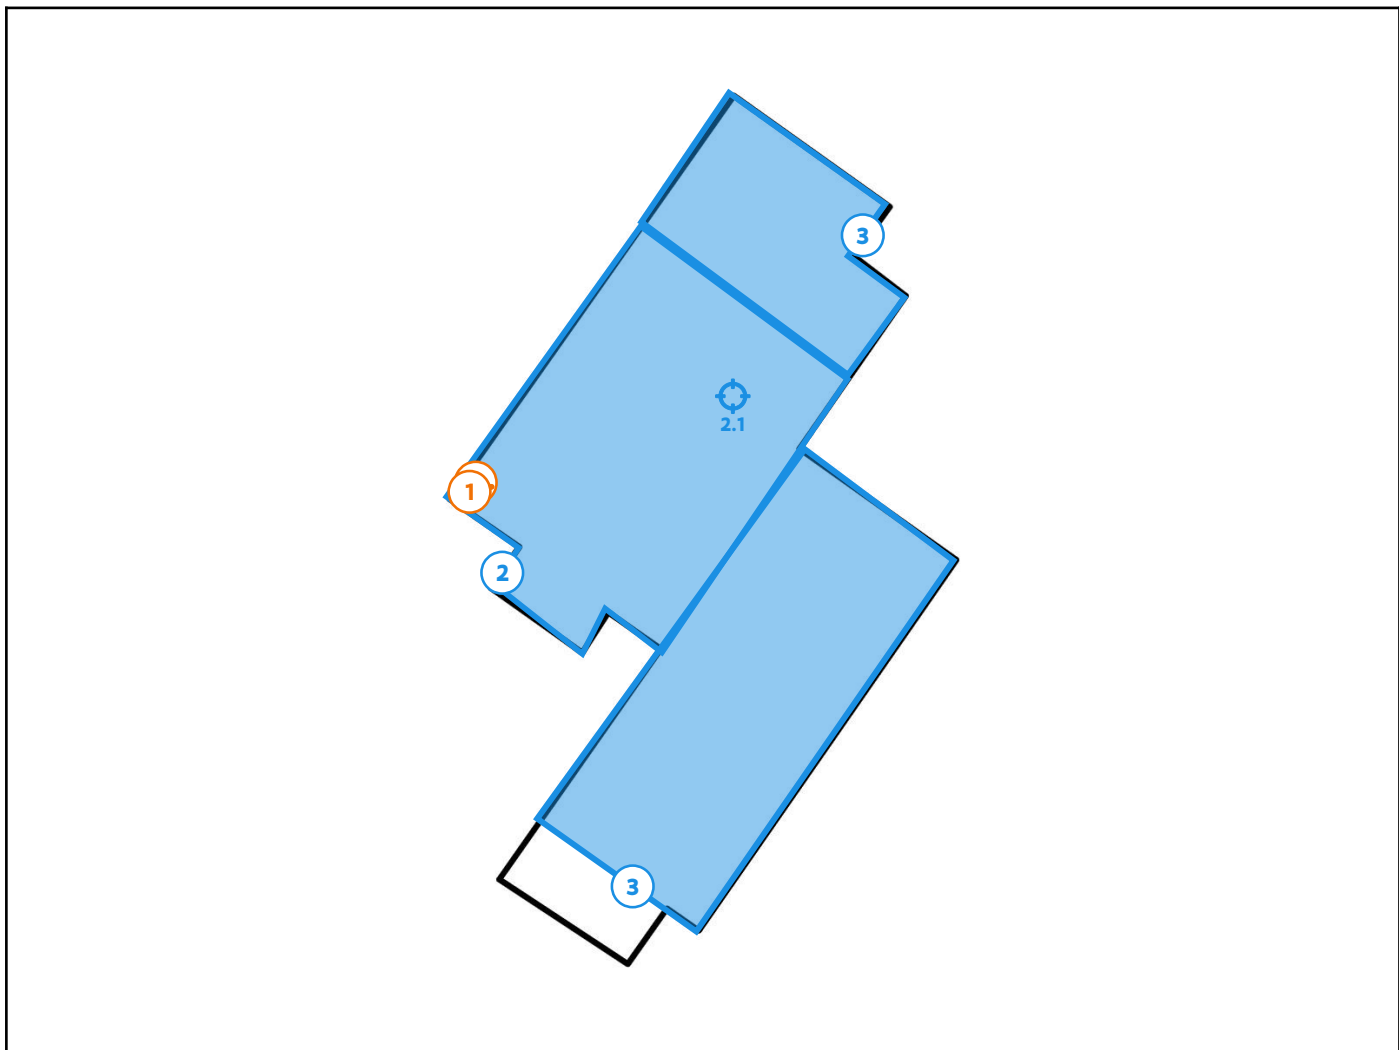
Plan 2.1: loods plan

Beschrijving	Type	Actie
1. buis rookgaskanaal	Asbestmateriaal	Verwijderen
2. golfplaat grijs oude loods + woning	Geen asbest	-
2.1 Code: 2358026-02	Puntmonster	-
3. golfplaat zwart	Geen asbest	-

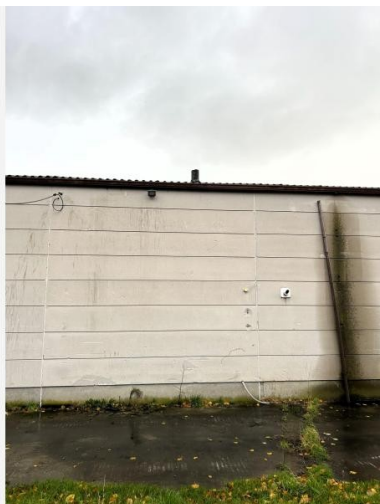
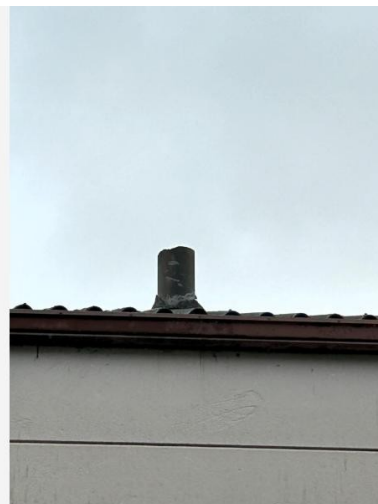
Het asbestmateriaal valt onder de mijlpaal van 2034.

Eindbeoordeling materiaalrisico	Verhoogd materiaalrisico en/of verhoogde kans op vezelvrijgave
---------------------------------	--

Gebondenheid	Categorie 1: hechtgebonden in oorsprong
Asbestsoort (vezeltype)	Crocidoliet aanwezig
Asbestconcentratie	Laag (< 50%)
Afschermingsgraad van het gehele materiaal	Geheel of deels vrij aan de buitenlucht
Toestand van het materiaal	Matig beschadigd, matig verweerd

Beschrijving	buis rookgaskanaal
Omgeving	Buiten
Primaire drager	Schuin dak
Asbestmateriaal	Rookgaskanaal
Bindmiddel van asbestmateriaal	Cement
Gebondenheid op basis van bindmiddel	Hecht
Hoeveelheid (lengte - omtrek - dikte - aantal)	<ul style="list-style-type: none">0,50 m - 25,00 cm - 2,00 cm - 1 stuk
Totaal volume	0,003 m ³
Eenvoudig bereikbaar	Ja
Bevestigingswijze	<ul style="list-style-type: none">Verlijmd, ingegoten, versmeerd
Identificatiemethode	Vaststelling zonder monsternamen

- Verwijder dit asbestmateriaal zo snel mogelijk. Volg de toestand goed op.

- Eenvoudige handelingen: mag via doe-het-zelf of door werknemer(s) met opleidingsattest eenvoudige handelingen
Verwijder de buis in z'n geheel, niet verder stuk maken en niet mee gooien.
Gebruik de persoonlijke beschermingsmaatregelen.

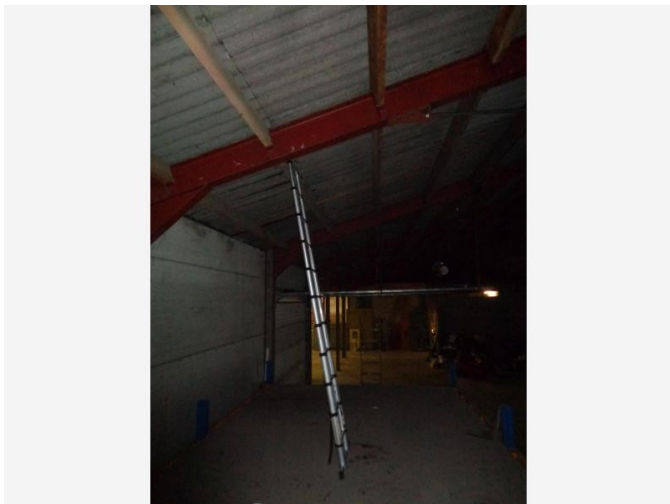
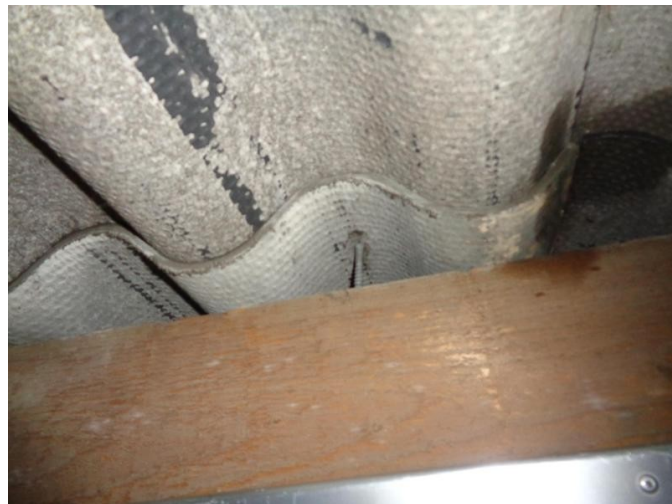
Geen asbest

#	Type	Referentie	Resultaat
2.1	Puntmonster	2358026-02	Geen asbest

Beschrijving	golfplaat grijs oude loods + woning
Omgeving	Grenst aan binnen- en buitenlucht
Primaire drager	Schuin dak
Bindmiddel van materiaal	Cement

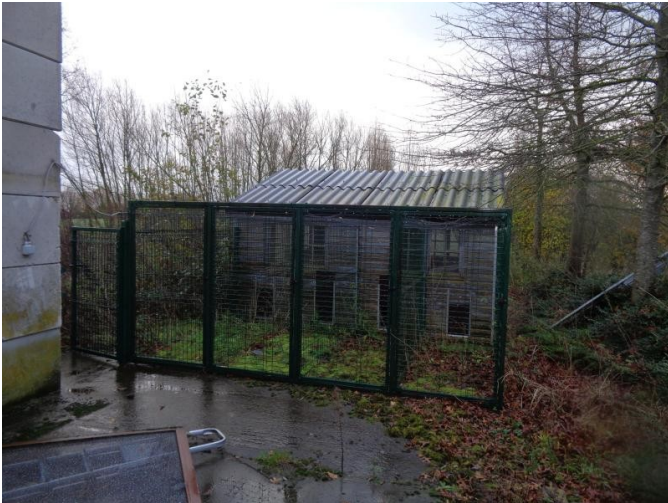
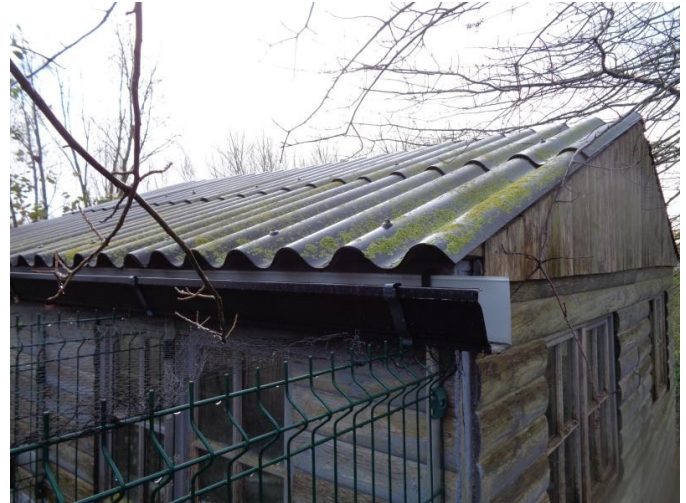
Fiche 3: golfplaat zwart

Geen asbest

#	Type	Referentie	Resultaat
3.1	Puntmonster	2358026-01	Geen asbest

Beschrijving	golfplaat zwart
Omgeving	Buiten

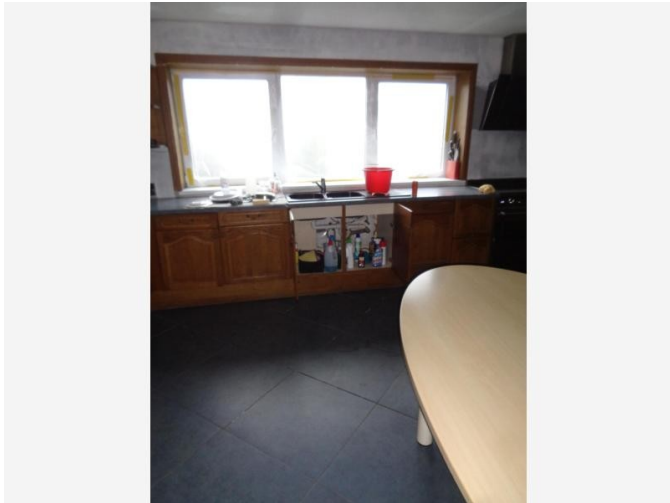
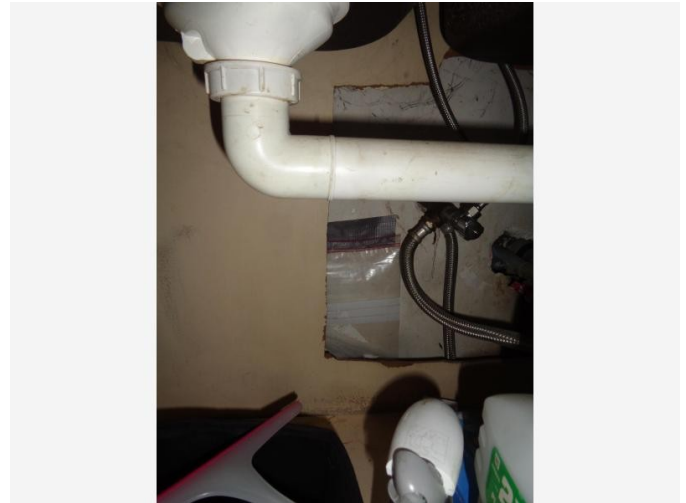
Geen asbest

#	Type	Referentie	Resultaat
4.1	Mengmonster	2358026-03	Geen asbest

Beschrijving	pleister MS wanden
Omgeving	Binnen
Primaire drager	Binnenwand
Bindmiddel van materiaal	Gips - kalk

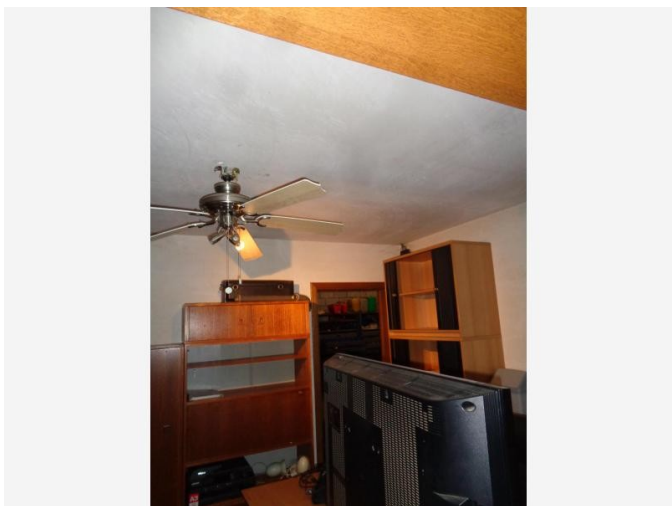
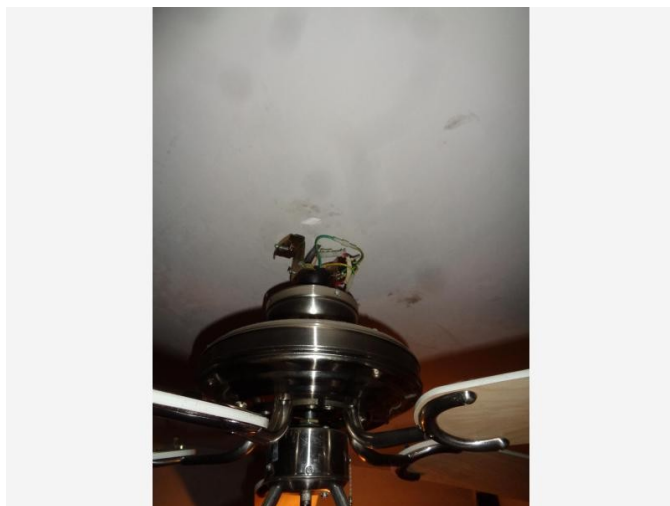
Fiche 5: pleister MS plafond

Geen asbest

#	Type	Referentie	Resultaat
5.1	Mengmonster	2358026-04	Geen asbest

Beschrijving	pleister MS plafond
Omgeving	Binnen
Primaire drager	Plafond
