Asbestinventarisatetest

Markgravenstraat 141/A, 2200 Herentals

Attestnummer : **20240514-000727.000**

Uitgegeven op : **14.05.2024**

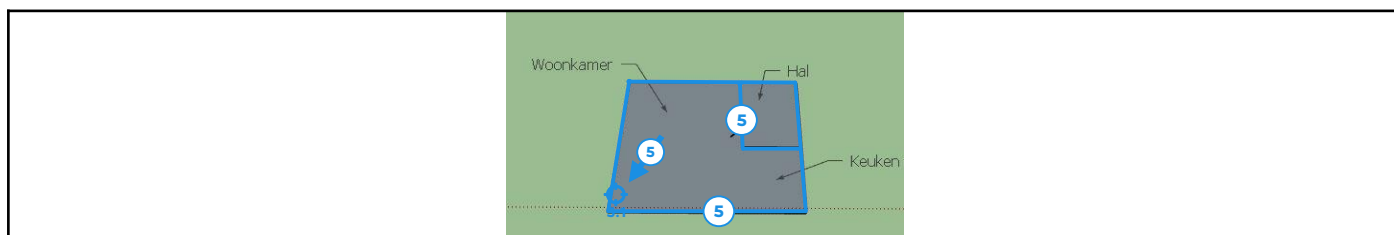
Plan 1.1: Woonkamer - keuken

Beschrijving	Type	Actie
5. Pleisterwerk wand	Geen asbest	-
5.1 Code: 000000305136	Mengmonster	-

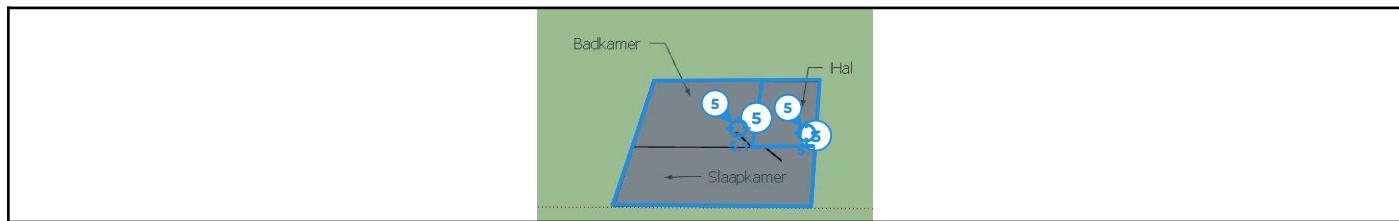
Plan 1.2: Badkamer - slaapkamer

Beschrijving	Type	Actie
5. Pleisterwerk wand	Geen asbest	-
5.1 Code: 000000305136	Mengmonster	-

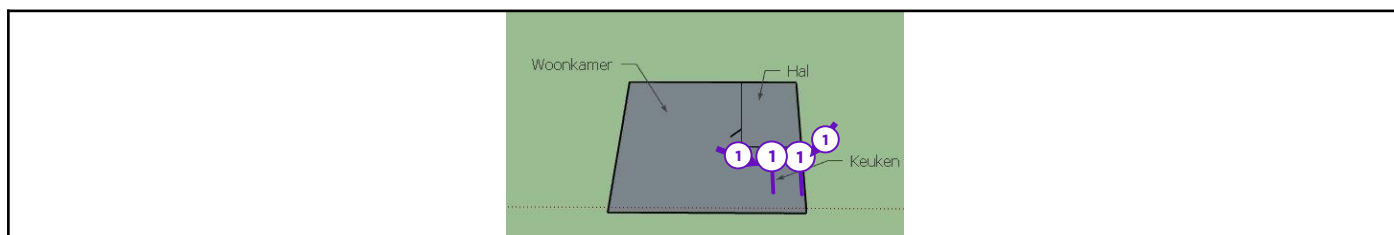
Plan 1.3: Woonkamer - keuken

Beschrijving	Type	Actie
1. Tegellijm faience keuken	Advies	-

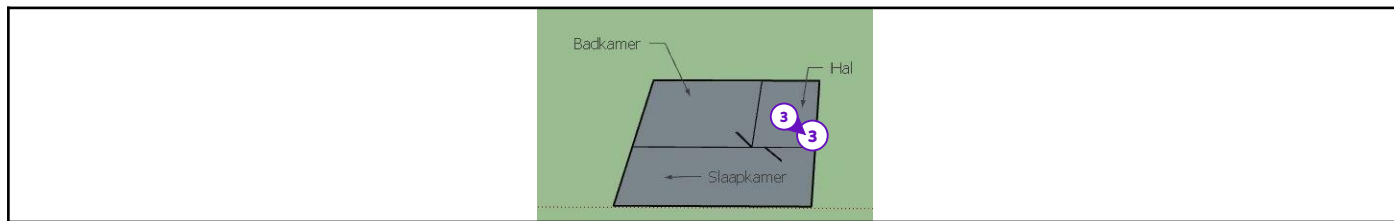
Plan 1.4: Badkamer - slaapkamer

Beschrijving	Type	Actie
3. Verwarmingsketel	Advies	-

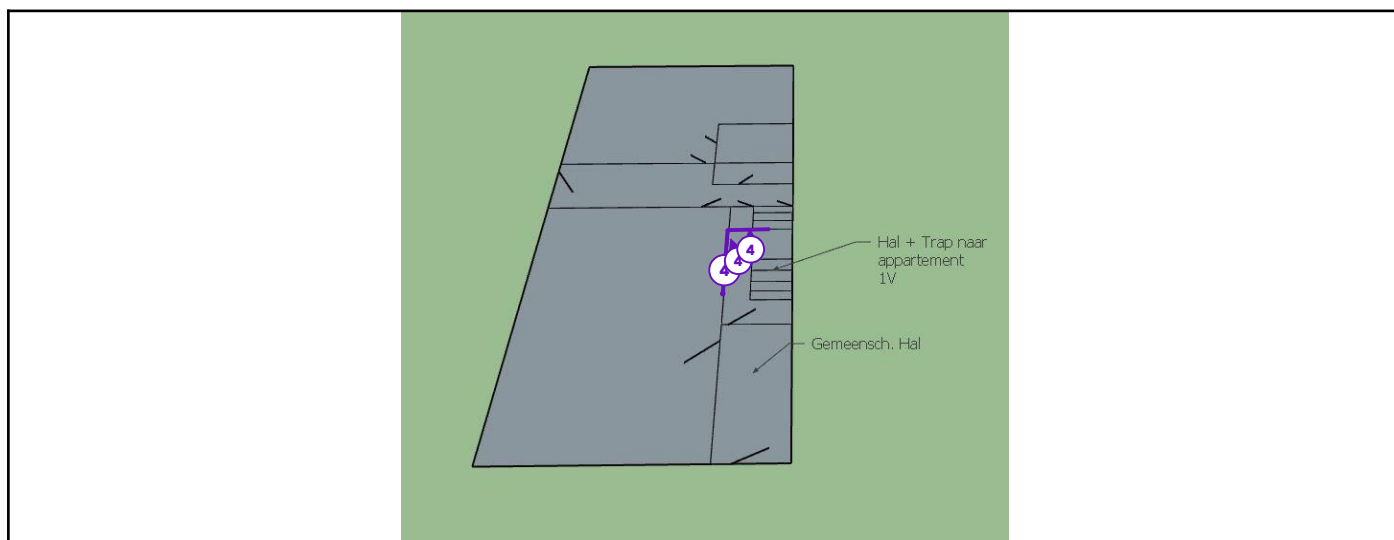
Plan 1.5: Hal

Beschrijving	Type	Actie
4. Tegellijm faience hal	Advies	-

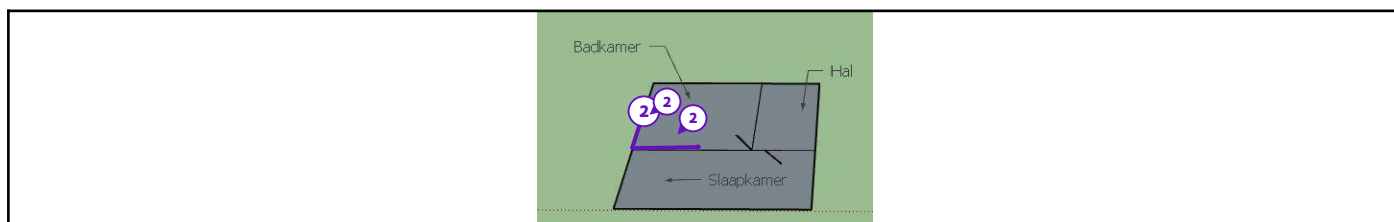
Plan 1.6: Badkamer - slaapkamer

Beschrijving	Type	Actie
2. Tegellijm faience badkamer	Advies	-

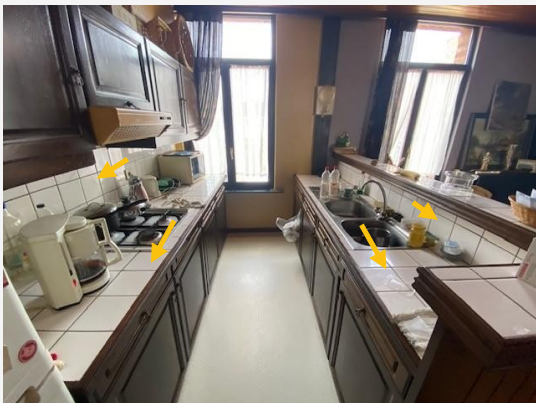
Er is geen data gekend van het plaatsen van wandtegels. Mogelijks bevindt zich er asbestverdachte tegellijm (cement)

achter de wandtegels. Dit is niet waarneembaar, er waren geen bestaande beschadigingen of openingen in de wandtegels

Identificatiemethode	Redelijk vermoeden
Primaire drager	Binnenwand
(Asbest)materiaal	In-situ afwerkingslagen - Lijm laag
Bindmiddel	Cement
Gebondenheid bindmiddel	Hecht

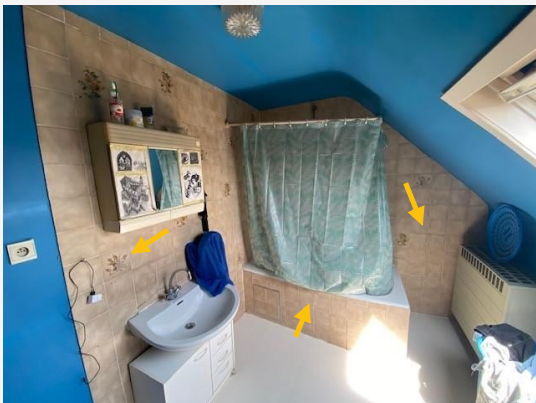
Er is geen data gekend van het plaatsen van wandtegels. Mogelijks bevindt zich er asbestverdachte tegellijm (cement)

achter de wandtegels. Dit is niet waarneembaar, er waren geen bestaande beschadigingen of openingen in de wandtegels

Identificatiemethode	Redelijk vermoeden
Primaire drager	Binnenwand
(Asbest)materiaal	In-situ afwerkingslagen - Lijm laag
Bindmiddel	Cement
Gebondenheid bindmiddel	Hecht

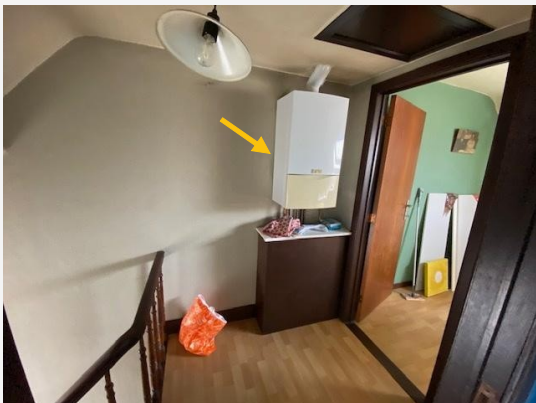
Identificatiemethode	Redelijk vermoeden
Primaire drager	HVAC infrastructuur en uitrusting
(Asbest)materiaal	Rookgaskanaal
Bindmiddel	Karton - papier - viltachtig
Gebondenheid bindmiddel	Niet-hechtgebonden

Bij verwijdering van de verwarmingsketel moet men er aandacht aan besteden dat deze asbestmateriaal kan bevatten. Laat de ketel best verwijderen door een erkende aannemer. (Ketel mag in 1 geheel ook zelf verwijderd worden met gepaste persoonlijke beschermingsmiddelen (geschikt voor asbest)) . Mag via Eenvoudige handeling Doe het zelf.

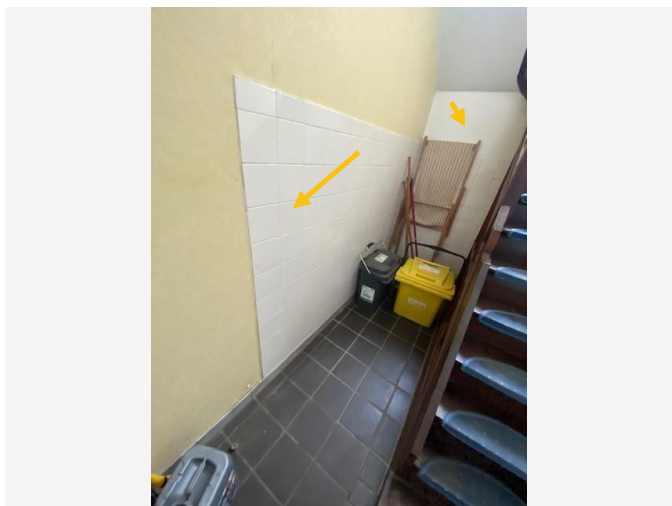
Er is geen data gekend van het plaatsen van wandtegels. Mogelijks bevindt zich er asbestverdachte tegellijm (cement)

achter de wandtegels. Dit is niet waarneembaar, er waren geen bestaande beschadigingen of openingen in de wandtegels.

Identificatiemethode	Redelijk vermoeden
Primaire drager	Binnenwand
(Asbest)materiaal	In-situ afwerkingslagen - Lijm laag
Bindmiddel	Cement
Gebondenheid bindmiddel	Hecht

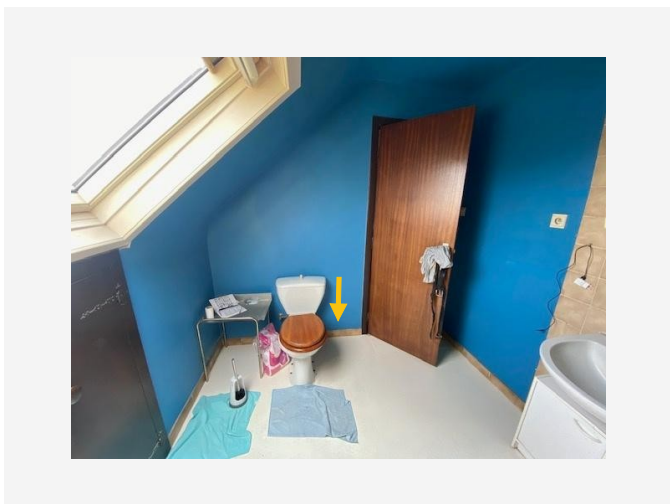
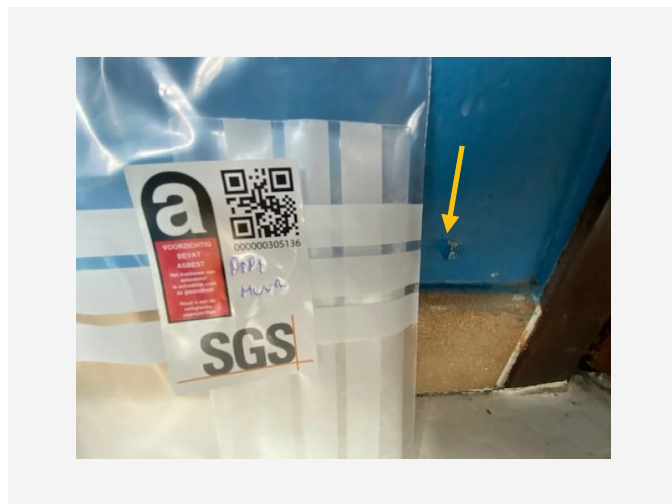
Fiche 5: Pleisterwerk wand

Geen asbest

#	Type	Referentie	Resultaat
5.1	Mengmonster	000000305136	Geen asbest

Bindmiddel van materiaal	Gips - kalk
Gebondenheid op basis van bindmiddel	Niet-hechtgebonden
Hoeveelheid (oppervlakte - dikte - aantal)	• 120,00 m ² - 1,00 cm - 1 stuk
Totaal volume	1,20 m ³
Identificatiemethode	Vaststelling met monstername
Destructieve handeling voor identificatie	Nee
Opmerking	OPM: plafonds zijn in hout.
