Asbestinventarisatetest

Parklaan 11/VER1, 2940 Stabroek

Attestnummer : 20240513-000509.000

Uitgegeven op : 13.05.2024

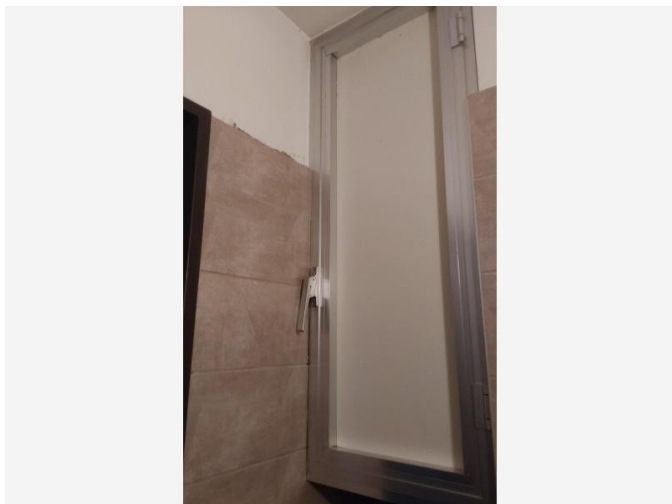
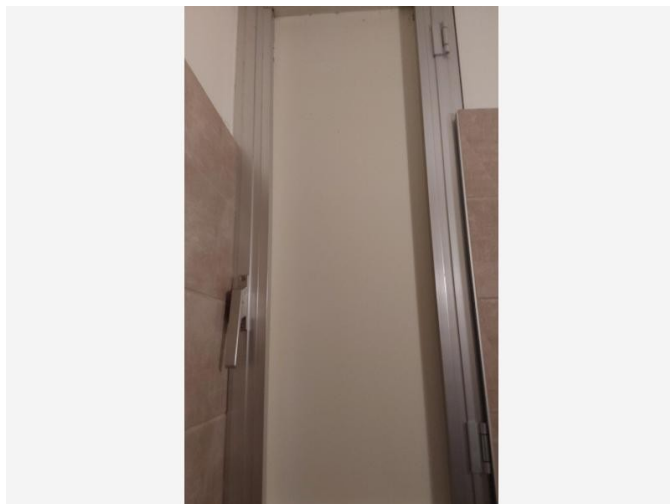
Het asbestmateriaal valt onder de mijlpaal van 2040.

Eindbeoordeling materiaalrisico	Verhoogd materiaalrisico en/of verhoogde kans op vezelvrijgave
---------------------------------	--

Gebondenheid	Categorie 1: hechtgebonden in oorsprong
Asbestsoort (vezeltype)	Crocidoliet aanwezig
Asbestconcentratie	Laag (< 50%)
Afschermingsgraad van het gehele materiaal	Geheel of deels (ook) vrij aan de binnenlucht
Toestand van het materiaal	Licht beschadigd, licht verweerd. Intact materiaal type Pical – asbestboard of categorie III 'gebondenheid'

Beschrijving	Glasal in schrijnwerk
Omgeving	Grenst aan binnen- en buitenlucht
Primaire drager	Wandopening verticaal (raam, deur, ...)
Asbestmateriaal	Plaat, paneel, tablet - Geëmailleerd, type Glasal
Bindmiddel van asbestmateriaal	Cement
Gebondenheid op basis van bindmiddel	Hecht
Hoeveelheid (oppervlakte - dikte - aantal)	• 0,50 m ² - 0,46 cm - 1 stuk
Totaal volume	0,002 m ³
Eenvoudig bereikbaar	Ja
Bevestigingswijze	• Geklemd
Identificatiemethode	Vaststelling zonder monsternamen

- Zorg voor een veilig beheer en verwijder dit asbestmateriaal wanneer het bij werken eenvoudig bereikbaar wordt. Controleer de toestand jaarlijks op wijzigingen.

- Eenvoudige handelingen: mag via doe-het-zelf of door werknemer(s) met opleidingsattest eenvoudige handelingen
Dit kan bij vervanging voorzichtig weggenomen worden en afgevoerd worden.

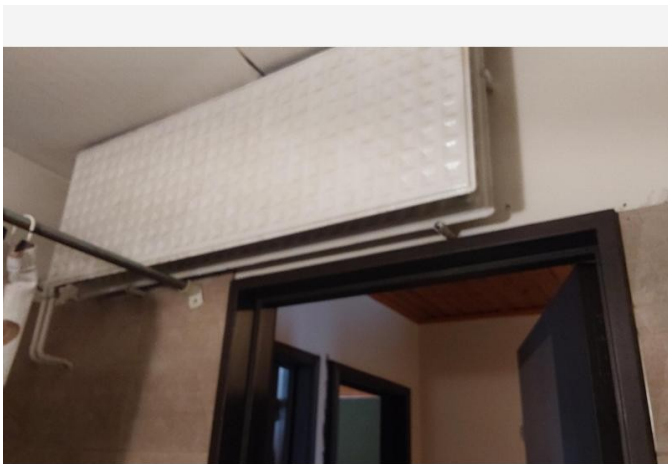
De radiatoren zijn aangesloten op de cv installatie en kunnen niet onderzocht worden zonder ze te demonteren. Ze bevatten mogelijk asbesthoudende pakkingen.

Laat de radiatoren onderzoeken bij bijvoorbeeld onderhoud of vervanging.

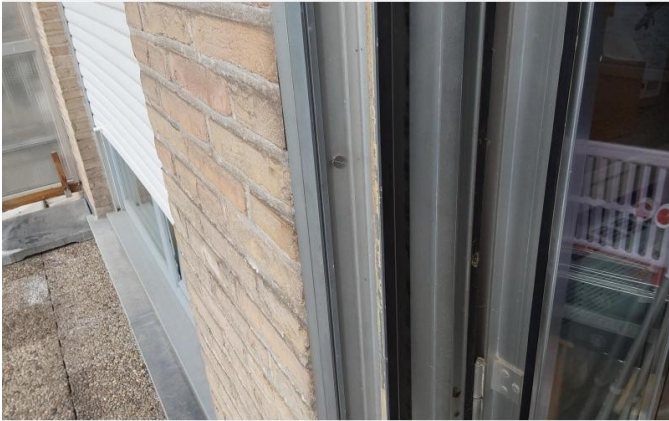
Mastiek is soepel en dus niet asbestverdacht.

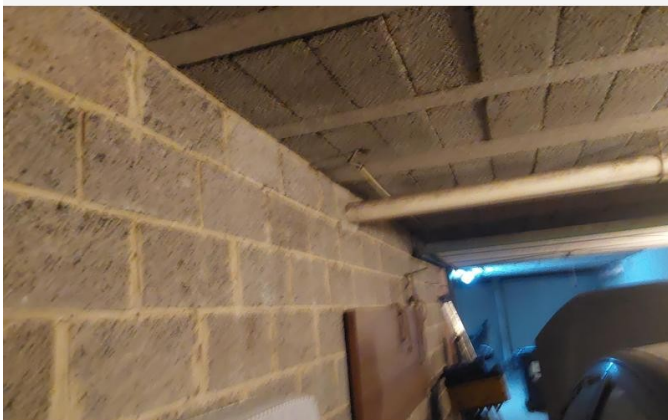
Garagebox is opgebouwd uit stenen vloer en muren en dus niet asbesthoudend.

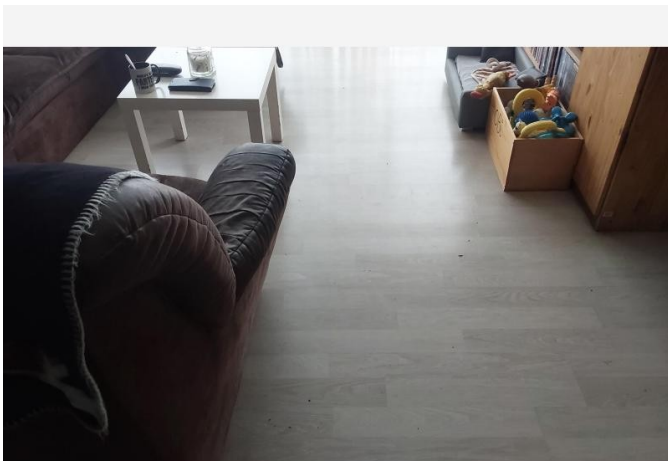
Hout bevat geen asbest, dus niet asbestverdacht

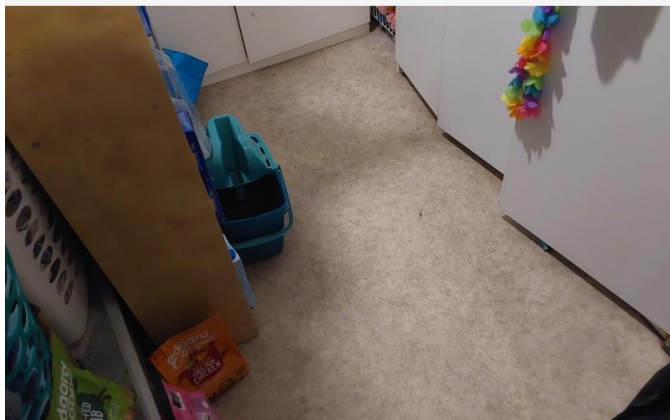
De vloerzeil is soepel en in pvc dus niet asbestverdacht

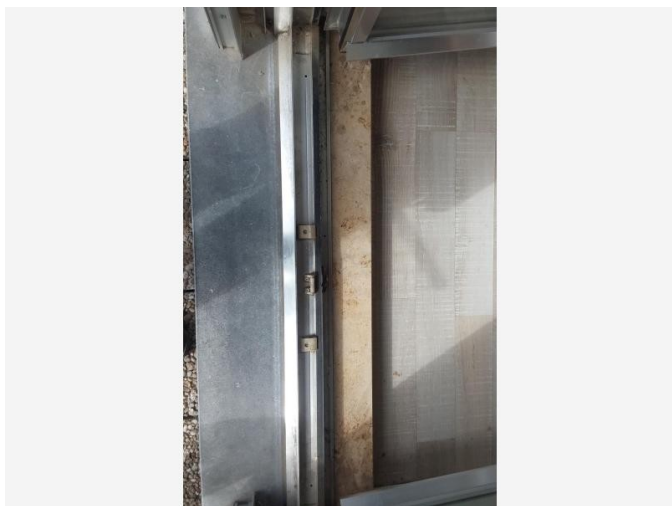
Alle venstertabletten in de woning zijn natuursteen, deze zijn niet asbestverdacht.

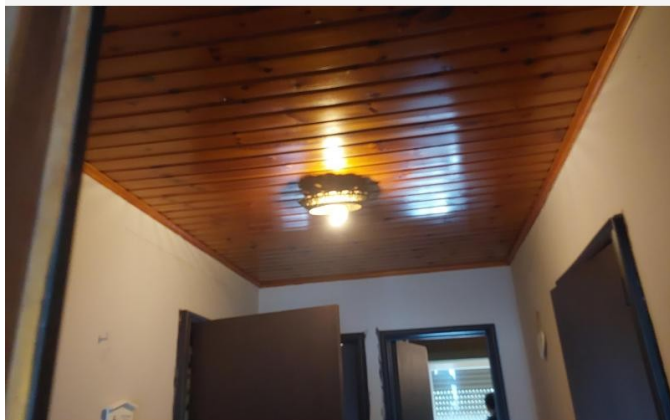
De plafonds zijn afgewerkt met houten platen, deze zijn niet asbestverdacht. Deskundige kan geen uitspraak doen over achterliggende lagen.

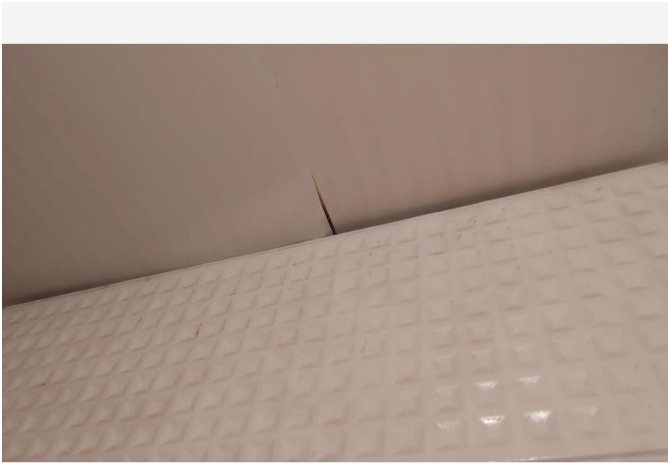
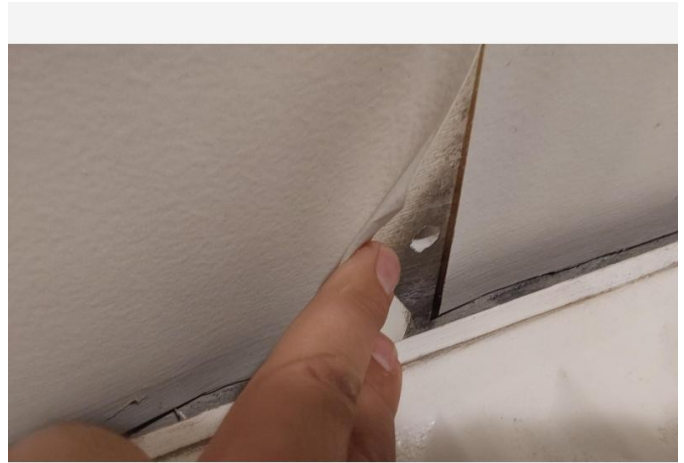
Geen asbest

#	Type	Referentie	Resultaat
10.1	Mengmonster	mm02	Geen asbest

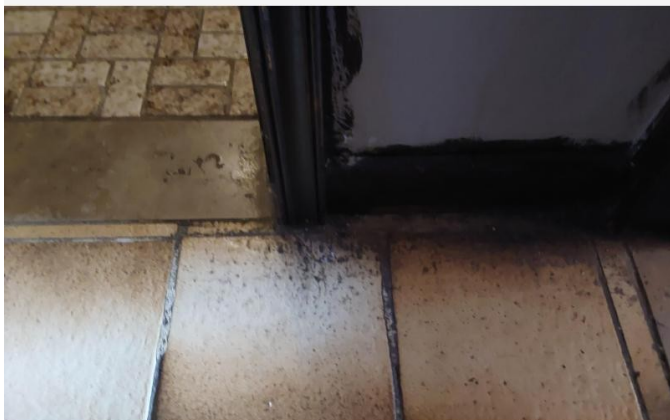
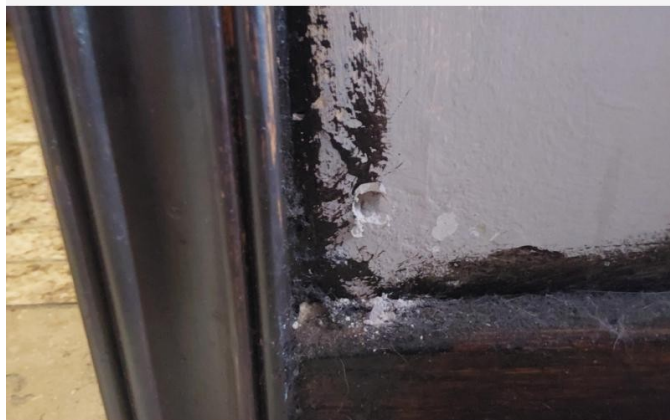
Fiche 11: Pleister Muren(Staalname)

Geen asbest

#	Type	Referentie	Resultaat
11.1	Mengmonster	mm01	Geen asbest
