# Asbestinventarisatetest

Stationsstraat 83, 2590 Berlaar

Attestnummer : 20251019-000141.000

Uitgegeven op : 19.10.2025

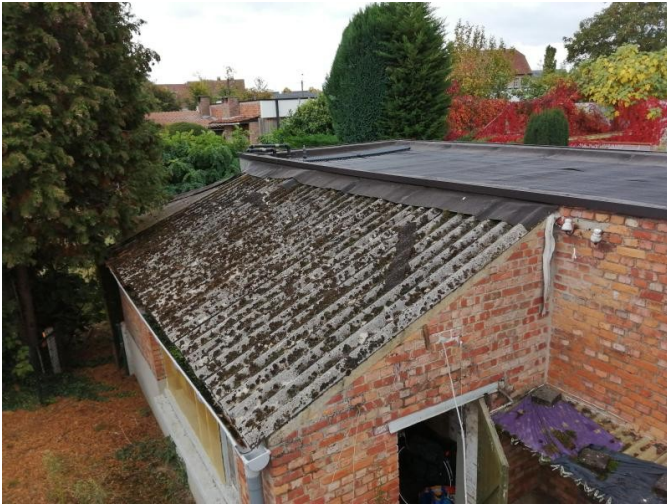
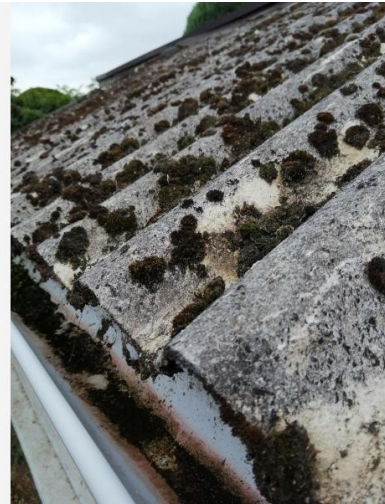
Het asbestmateriaal valt onder de mijlpaal van 2034.

Eindbeoordeling materiaalrisico	Verhoogd materiaalrisico en/of verhoogde kans op vezelvrijgave
---------------------------------	--

Gebondenheid	Categorie 1: hechtgebonden in oorsprong
Asbestsoort (vezeltype)	Alleen chrysotiel
Asbestconcentratie	Laag (< 50%)
Afschermingsgraad van het gehele materiaal	Geheel of deels (ook) vrij aan de binnenlucht
Toestand van het materiaal	Matig beschadigd, matig verweerd

#	Type	Referentie	Resultaat
1.1	Puntmonster	6020302968 Golfplaat	Chrysotiel

Beschrijving	golfplaat berging
Omgeving	Grenst aan binnen- en buitenlucht
Primaire drager	Schuin dak
Asbestmateriaal	Dak- en gevelbekleding - Golfplaat
Bindmiddel van asbestmateriaal	Cement
Gebondenheid op basis van bindmiddel	Hecht
Hoeveelheid (oppervlakte - aantal)	• 12,00 m <sup>2</sup> - 1 stuk
Totale oppervlakte	12,00 m <sup>2</sup>
Eenvoudig bereikbaar	Ja
Bevestigingswijze	• Geschroefd
Identificatiemethode	Vaststelling met monsternamen
Destructieve handeling voor identificatie	Nee

Verwijderen

- Zorg voor een veilig beheer. Vermijd het beschadigen van het asbestmateriaal. Controleer de toestand jaarlijks op wijzigingen.
- Verwijder dit asbestmateriaal zo snel mogelijk. Volg de toestand goed op.
- Hemelwater dat afspoelt van asbestcement daken of gevels kan asbestdeeltjes bevatten. Gebruik het enkel voor gesloten circuits (bv. spoelen toiletten). Reinig na het vervangen van het dak of de gevel de dakgoten en regenwaterput of -ton om asbesthoudend sediment of slib te verwijderen

- Eenvoudige handelingen: mag via doe-het-zelf of door werknemer(s) met opleidingsattest eenvoudige handelingen  
Betreft een hechtgebonden materiaal, bovendien in de buitenlucht.

Schroef de platen één na één los, en neem ze één na één af. Zorg voor veilig verticaal transport. Gooi de platen niet zomaar naar beneden, en zorg vooral dat ze niet breken.

Verpak de platen dubbel luchtdicht. (Doorgaans zijn er adequate verpakkingsmiddelen te koop in het containerpark)

Afvoeren als asbestafval.

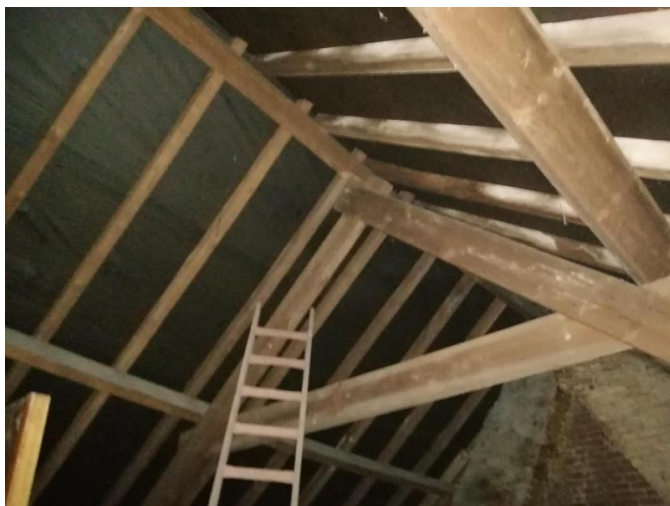
onderdak uitgevoerd in folie

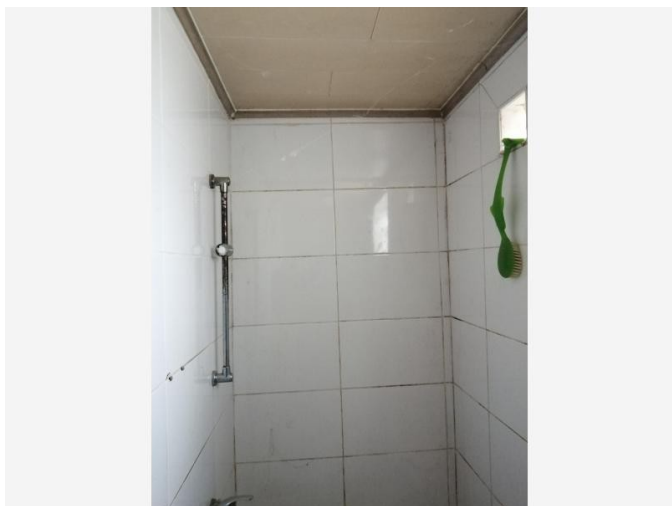
Toepassing niet waarneembaar.

Staalname enkel mogelijk mits destructief onderzoek.

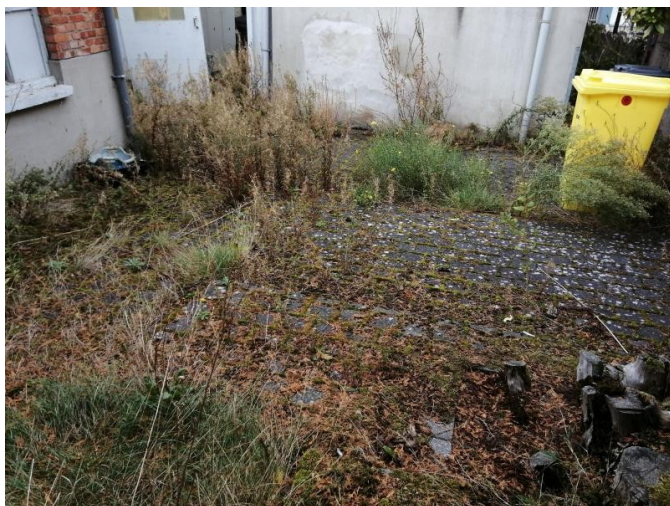
verharding in betonklinkers

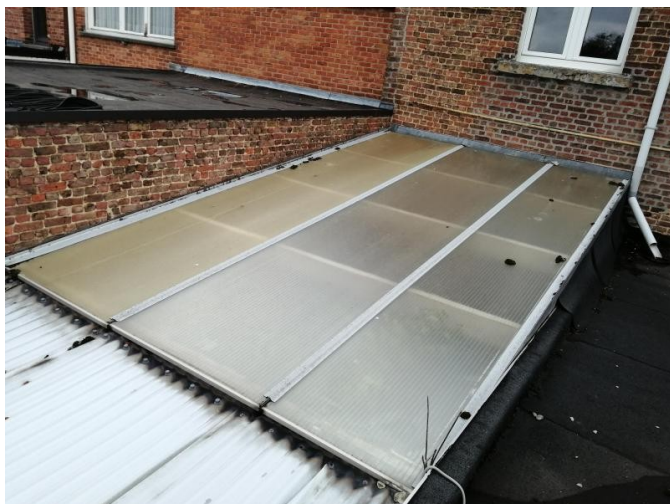
dak deels uitgevoerd in polycarbonaatplaten, deels in pvc golfplaat.

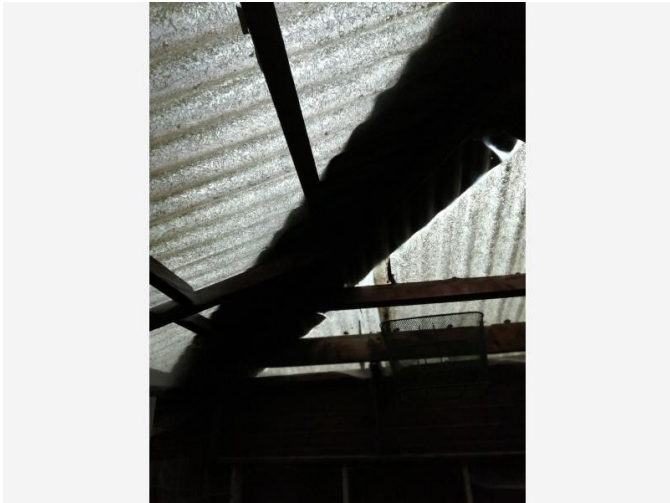
dakdeel uitgevoerd in pvc golfplaat.

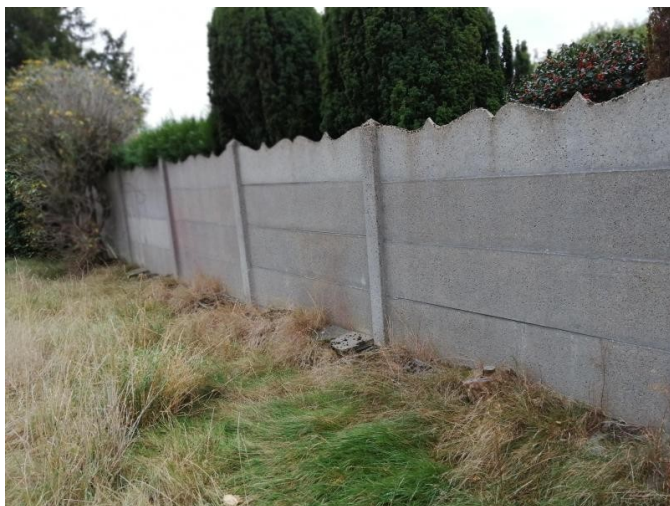
tuinmuren in betonplaten, gevat in betonnen gleufpalen

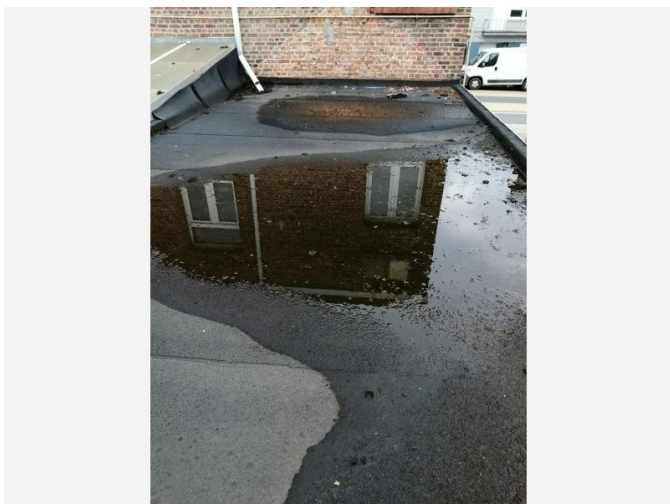
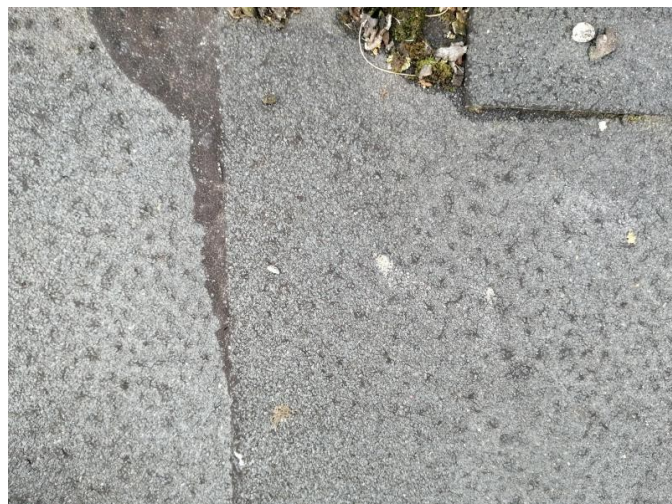
## Fiche 8: roofing woning

Geen asbest

#	Type	Referentie	Resultaat
8.1	Puntmonster	6020302966 Roofing woning	Geen asbest

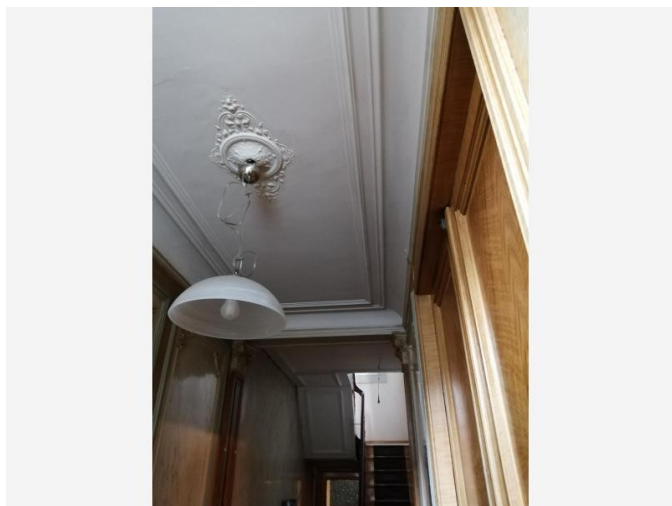
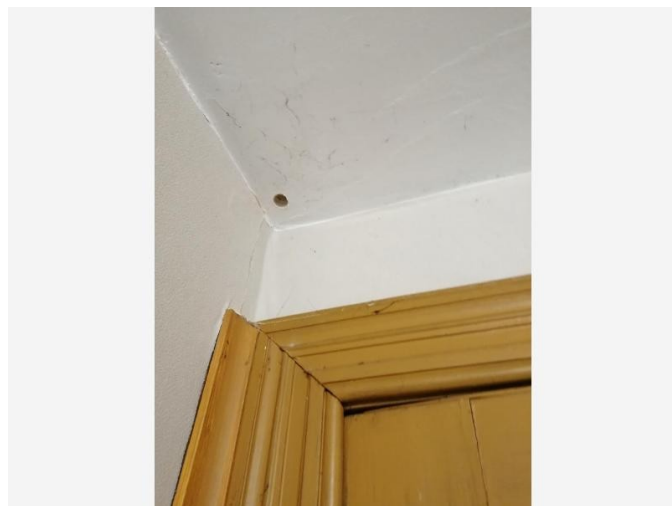
Geen asbest

#	Type	Referentie	Resultaat
9.1	Mengmonster	530120374342 Gips plafond	Geen asbest

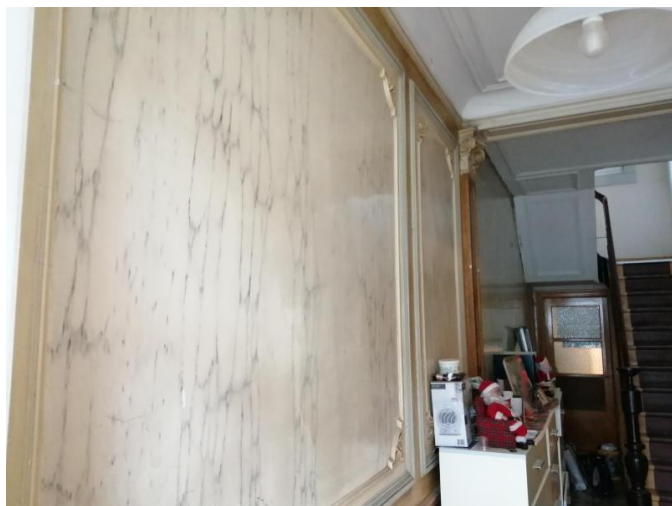
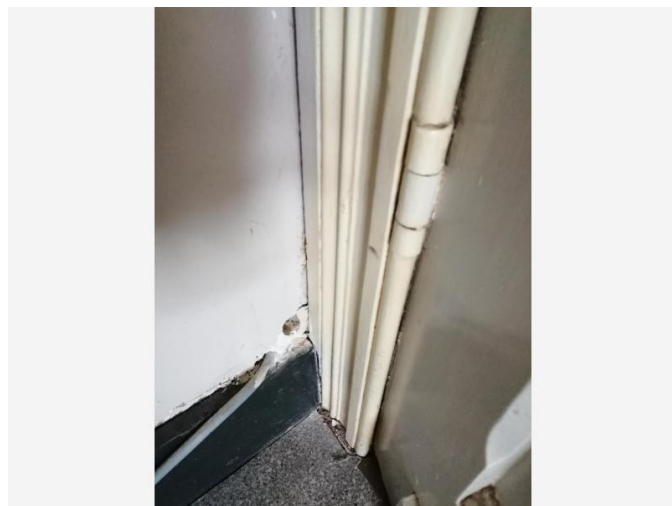
Geen asbest

#	Type	Referentie	Resultaat
10.1	Mengmonster	6020302655 Gips wand	Geen asbest

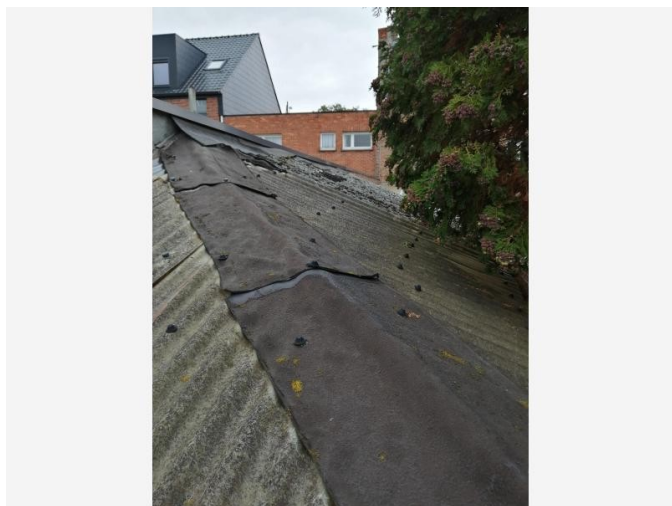
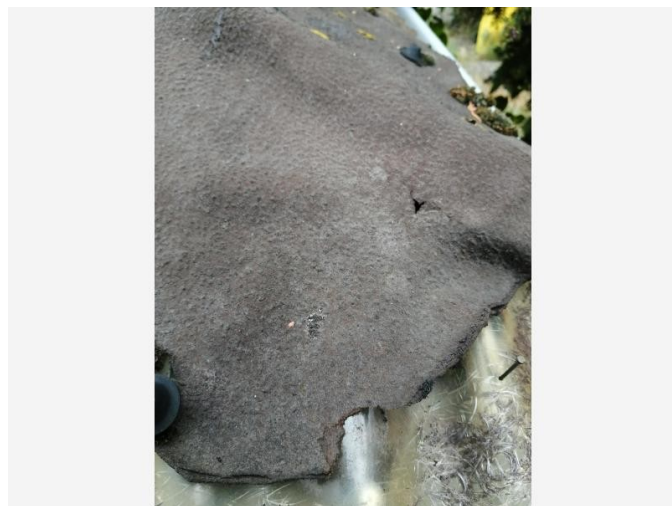
# Fiche 11: roofingstroken bergingen

Geen asbest

#	Type	Referentie	Resultaat
11.1	Puntmonster	6020302967 Roofing tuinberging	Geen asbest

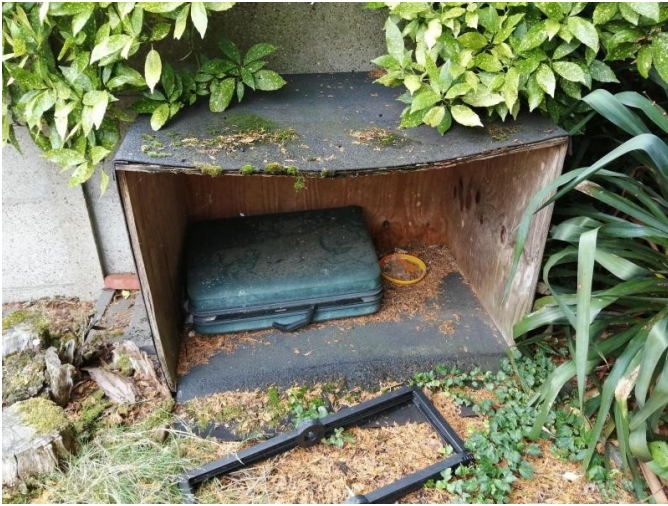
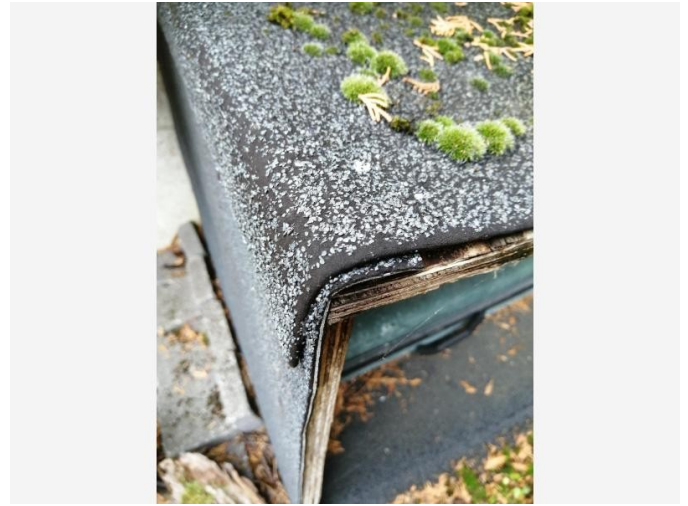
## Fiche 12: roofing schuilhok hond

Geen asbest

#	Type	Referentie	Resultaat
12.1	Puntmonster	6020302969 Roofing hondhok	Geen asbest

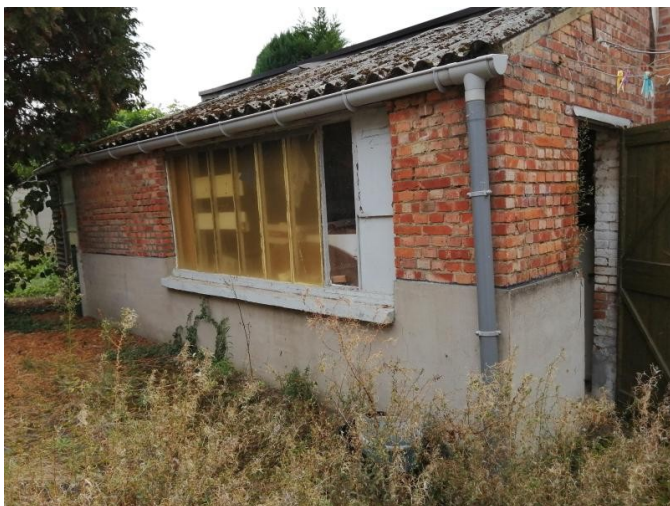
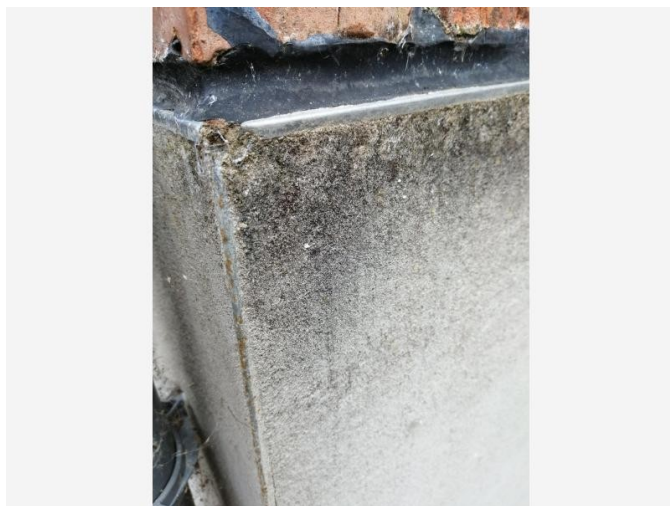
Geen asbest

#	Type	Referentie	Resultaat
13.1	Mengmonster	6020302965 Cementbezetting gevels	Geen asbest

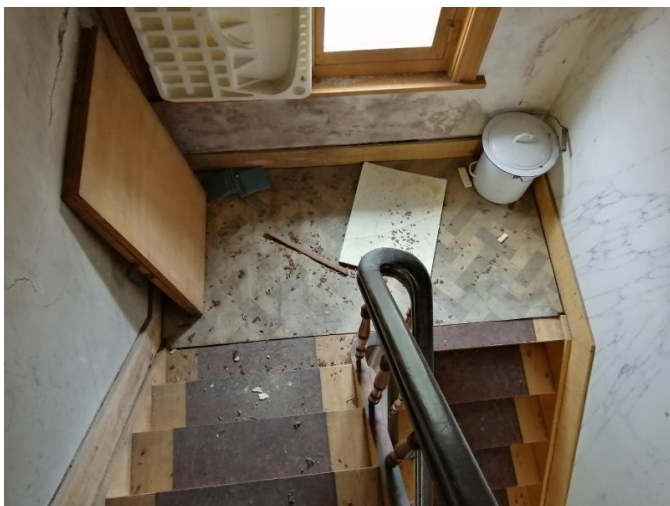
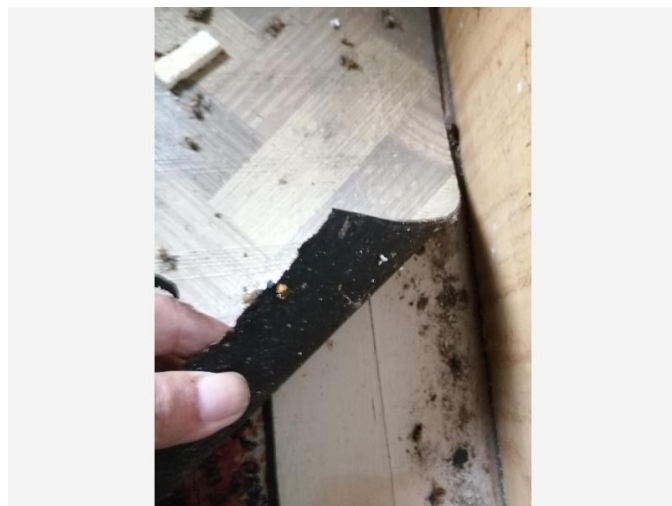
## Fiche 14: vloerzeil

Geen asbest

#	Type	Referentie	Resultaat
14.1	Puntmonster	6020302755 Vloerzeil	Geen asbest

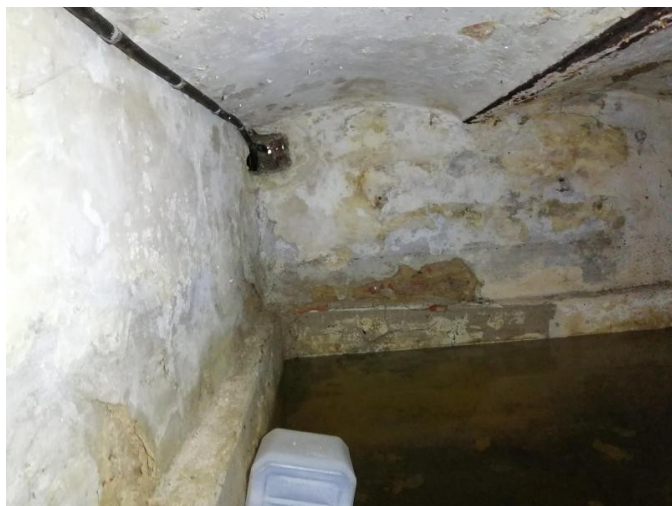
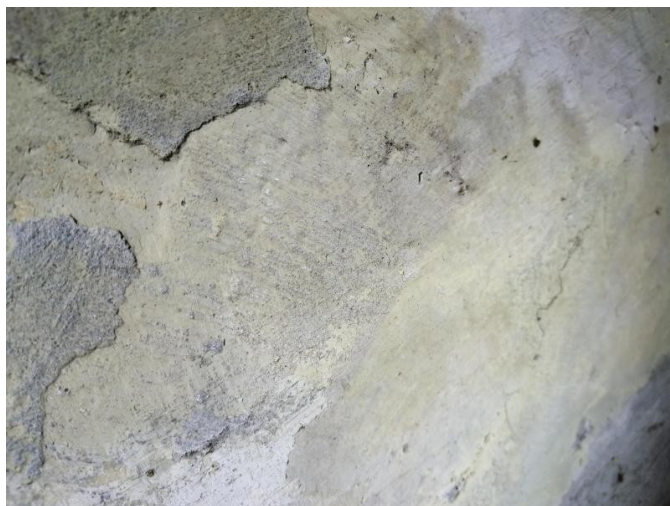
## Fiche 15: bezetting kelderwand

Geen asbest

#	Type	Referentie	Resultaat
15.1	Mengmonster	6020302753 Kelder wand	Geen asbest

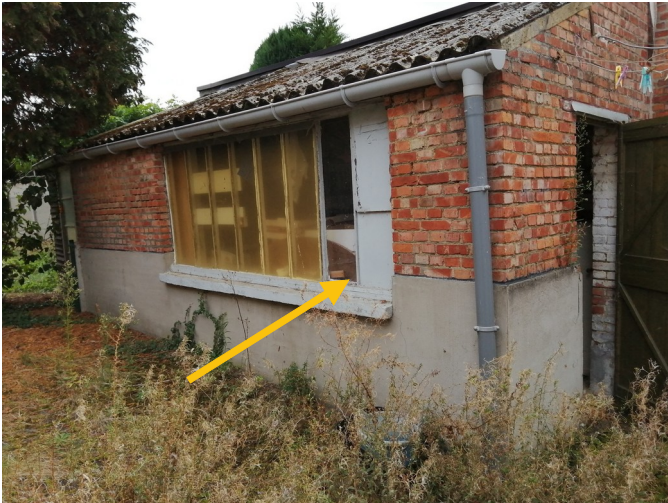
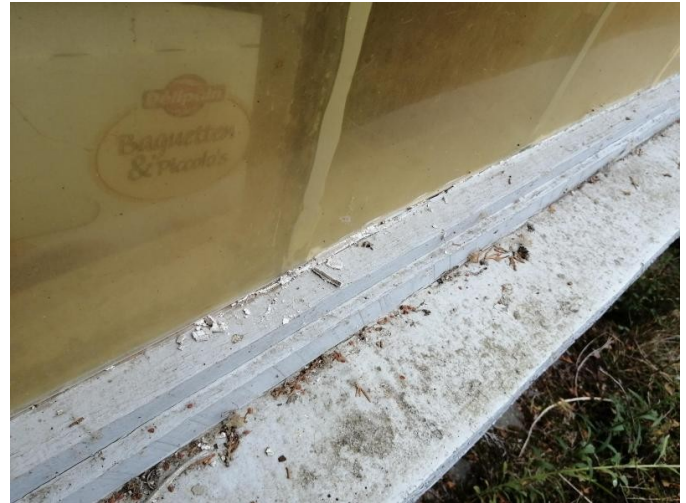
Geen asbest

#	Type	Referentie	Resultaat
16.1	Mengmonster	6020302970 Mastiek	Geen asbest

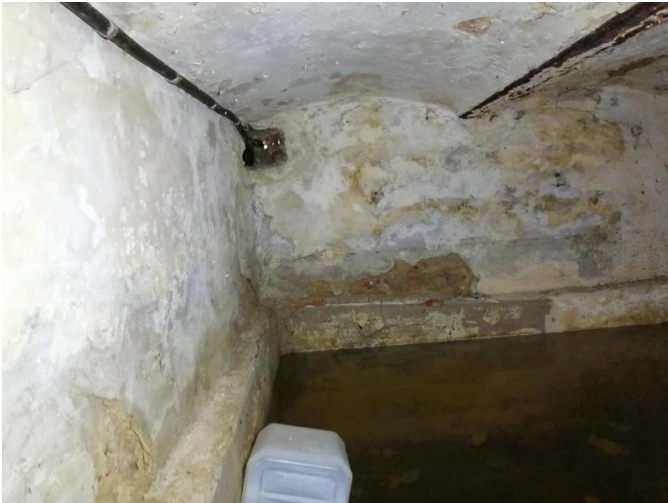
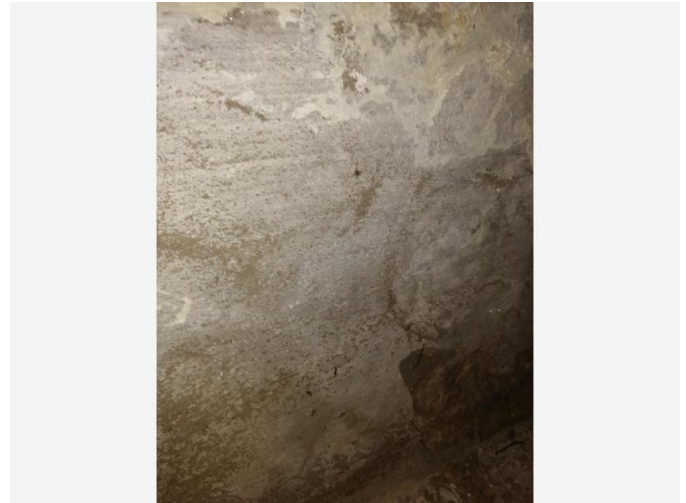
## Fiche 17: plafond kelder

Geen asbest

#	Type	Referentie	Resultaat
17.1	Mengmonster	6020302752 Kelder plafond	Geen asbest

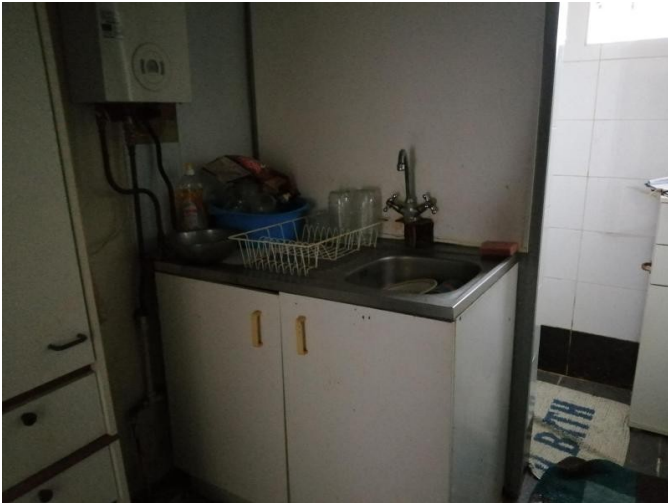
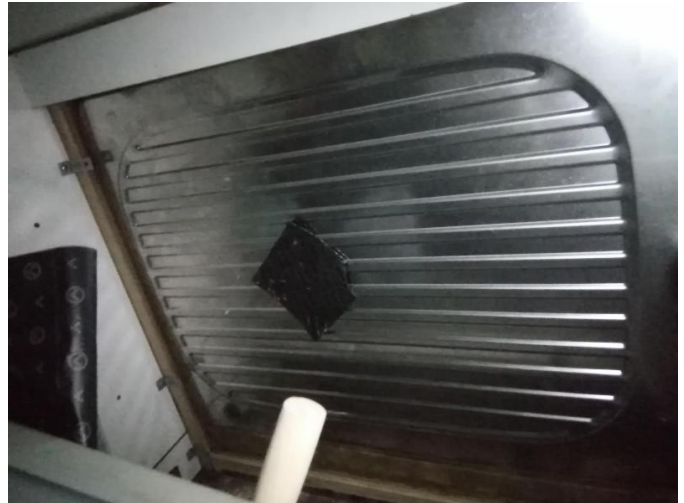
## Fiche 18: anti-bonsplaat spoeltafel

Geen asbest

#	Type	Referentie	Resultaat
18.1	Puntmonster	6020302754 Anti-bonsplaat	Geen asbest
