# Asbestinventarisatetest

Jef Van Heupenstraat 39, 2300 Turnhout

Attestnummer : 20240704-000468.001

Uitgegeven op : 04.07.2024

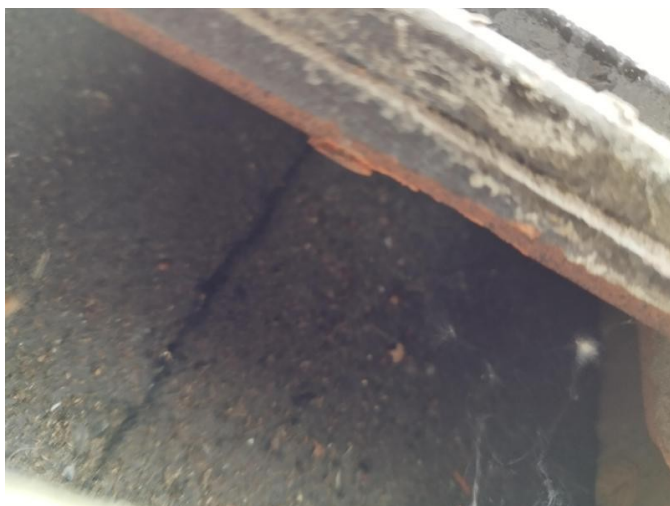
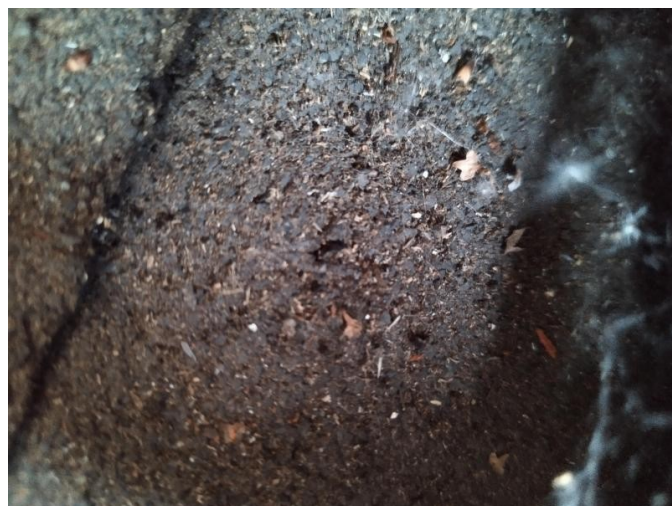
Het asbestmateriaal valt onder de mijlpaal van 2040.

| Eindbeoordeling materiaalrisico | Zeer laag materiaalrisico en/of zeer lage kans op vezelvrijgave |

| Toestand van het materiaal | Licht beschadigd, licht verweerd. Intact materiaal type Pical – asbestboard of categorie III 'gebondenheid' |

| Beschrijving | Onderliggend dak |
| Opmerking | <p>Onder de dakpannen zijn bitumen leien aanwezig. Er werd een poging tot staalname ondernomen maar deze kon niet op een veilige manier uitgevoerd worden. Daardoor wordt deze volgens het inspectieprotocol als asbestverdacht aanzien.</p> <p>De vermelde oppervlaktes, diktes en volumes betreffen een beredeneerde schatting. Er worden geen rechten verleend aan deze oppervlaktes/diktes/volumes.</p> |

- Zorg voor een veilig beheer. Vermijd het beschadigen van het asbestmateriaal. Controleer de toestand jaarlijks op wijzigingen.

- Eenvoudige handelingen: mag via doe-het-zelf of door werknemer(s) met opleidingsattest eenvoudige handelingen  
Opgeleid personeel (dak werker met 8u basisopleiding asbest)

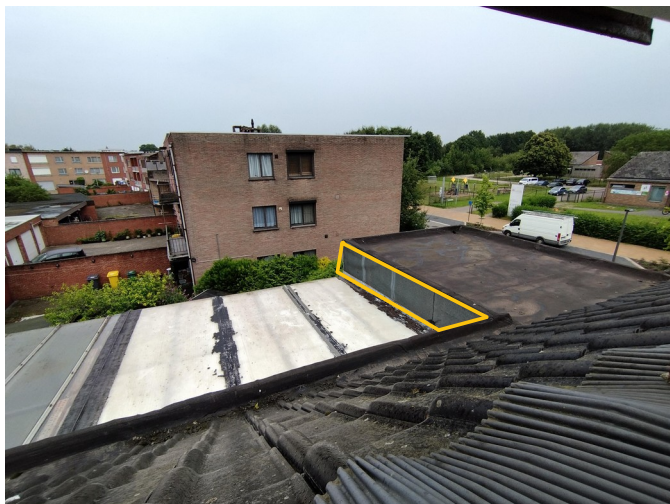
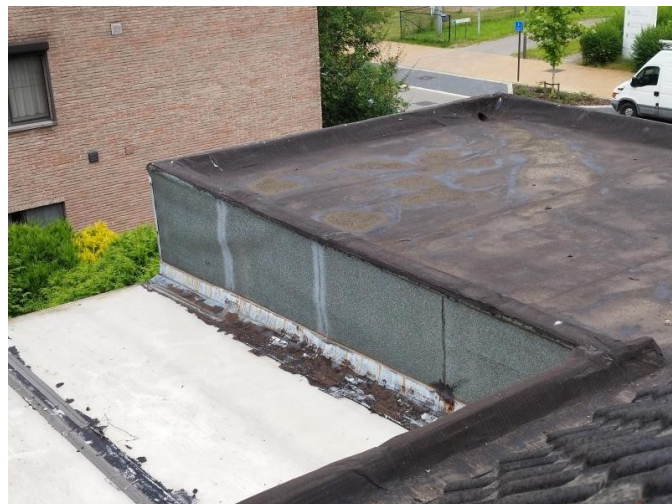
Het asbestmateriaal valt onder de mijlpaal van 2040.

| Eindbeoordeling materiaalrisico | Zeer laag materiaalrisico en/of zeer lage kans op vezelvrijgave |

| Toestand van het materiaal | Onbeschadigd, niet verweerd |

| Beschrijving | Roofing zijgevel |
| Opmerking | <p>Volgens het inspectieprotocol is een monstername van roofing verplicht om dit te identificeren als niet-asbesthoudend. Omwille van de hoogte (&gt;3,50m) is het platte dak niet bereikbaar en kon er bijgevolg geen staal genomen worden. De toepassing wordt in de databank als asbestverdacht beschouwd. Het is aangewezen om extra controle uit te voeren bij eventuele renovatiewerken. De vermelde oppervlaktes, diktes en volumes betreffen een beredeneerde schatting. Er worden geen rechten verleend aan deze oppervlaktes/diktes/volumes.</p> |

- Zorg voor een veilig beheer. Vermijd het beschadigen van het asbestmateriaal. Controleer de toestand jaarlijks op wijzigingen.

- Eenvoudige handelingen: mag via doe-het-zelf of door werknemer(s) met opleidingsattest eenvoudige handelingen  
Opgeleid personeel (dak werker met 8u basisopleiding asbest)

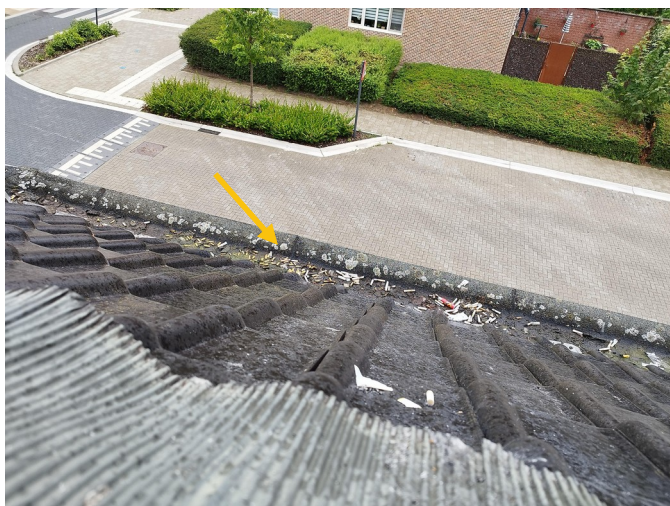
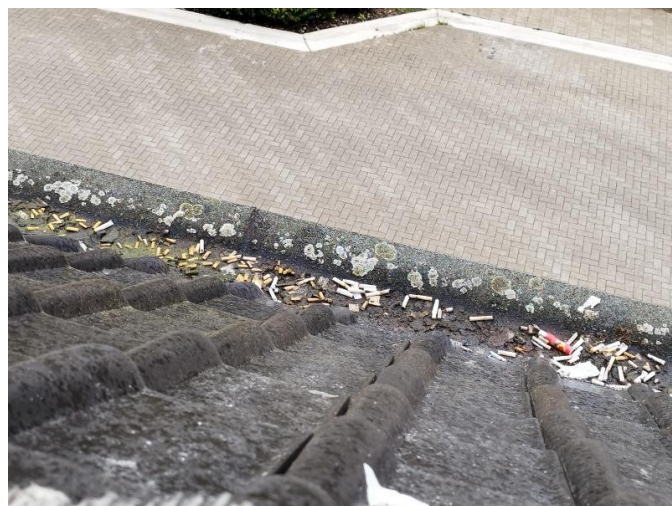
Het asbestmateriaal valt onder de mijlpaal van 2040.

| Eindbeoordeling materiaalrisico | Laag materiaalrisico en/of verlaagde kans op vezelvrijgave |

| Toestand van het materiaal | Licht beschadigd, licht verweerd. Intact materiaal type Pical – asbestboard of categorie III 'gebondenheid' |

| Beschrijving | Roofing dakgoot |
| Opmerking | <p>Volgens het inspectieprotocol is een monstername van roofing verplicht om dit te identificeren als niet-asbesthoudend. Omwille van de hoogte (&gt;3,50m) is het platte dak niet bereikbaar en kon er bijgevolg geen staal genomen worden. De toepassing wordt in de databank als asbestverdacht beschouwd. Het is aangewezen om extra controle uit te voeren bij eventuele renovatiewerken. De vermelde oppervlaktes, diktes en volumes betreffen een beredeneerde schatting. Er worden geen rechten verleend aan deze oppervlaktes/diktes/volumes.</p> |

- Verwijder dit asbestmateriaal zo snel mogelijk. Volg de toestand goed op.

- Eenvoudige handelingen: mag via doe-het-zelf of door werknemer(s) met opleidingsattest eenvoudige handelingen  
Opgeleid personeel (dak werker met 8u basisopleiding asbest)

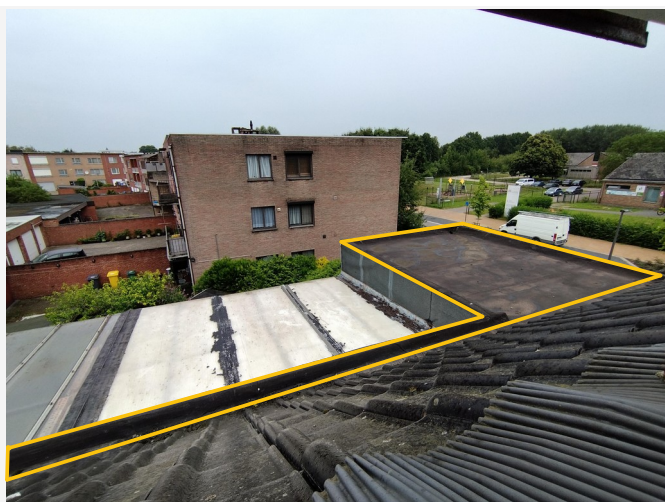
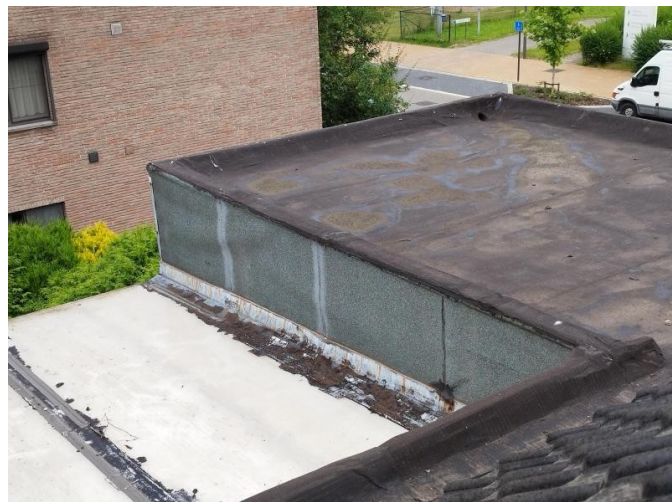
Het asbestmateriaal valt onder de mijlpaal van 2040.

| Eindbeoordeling materiaalrisico | Laag materiaalrisico en/of verlaagde kans op vezelvrijgave |

| Toestand van het materiaal | Licht beschadigd, licht verweerd. Intact materiaal type Pical – asbestboard of categorie III 'gebondenheid' |

| Beschrijving | Glasvezel roofing |
| Opmerking | <p>Volgens het inspectieprotocol is een monstername van roofing verplicht om dit te identificeren als niet-asbesthoudend. Omwille van de hoogte (&gt;3,50m) is het platte dak niet bereikbaar en kon er bijgevolg geen staal genomen worden. De toepassing wordt in de databank als asbestverdacht beschouwd. Het is aangewezen om extra controle uit te voeren bij eventuele renovatiewerken. De vermelde oppervlaktes, diktes en volumes betreffen een beredeneerde schatting. Er worden geen rechten verleend aan deze oppervlaktes/diktes/volumes.</p> |

- Zorg voor een veilig beheer. Vermijd het beschadigen van het asbestmateriaal. Controleer de toestand jaarlijks op wijzigingen.

- Eenvoudige handelingen: mag via doe-het-zelf of door werknemer(s) met opleidingsattest eenvoudige handelingen  
Opgeleid personeel (dak werker met 8u basisopleiding asbest)

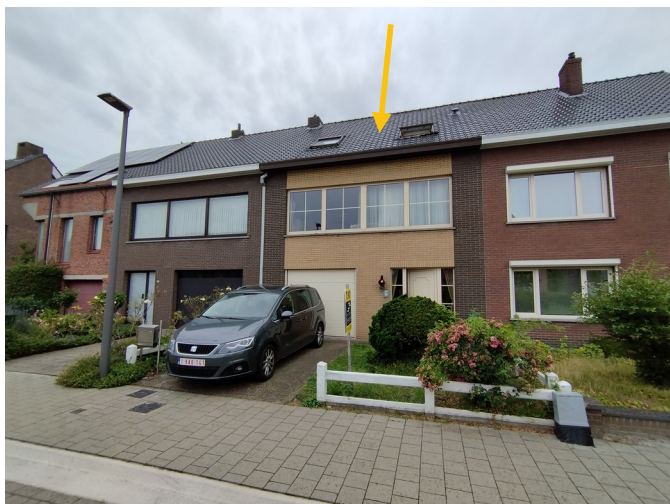
Situeringfoto

### Tijdelijke beperking

| Karakterisatie | Asbest (verdacht) |
| Primaire drager | Schuin dak |

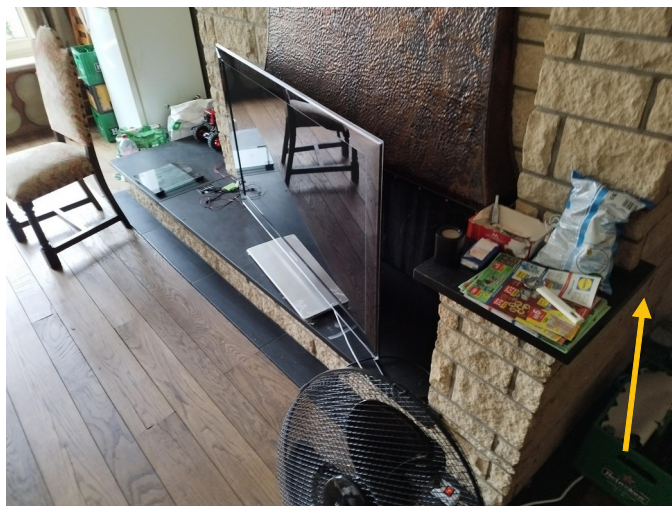
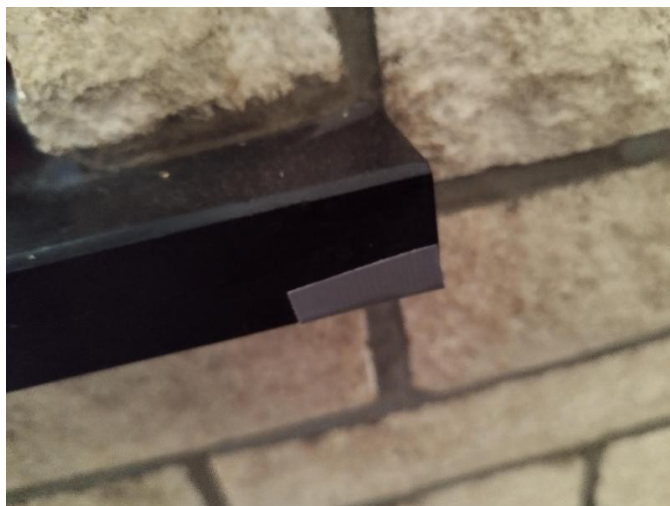
## Fiche 10: Platen aan haard

Geen asbest

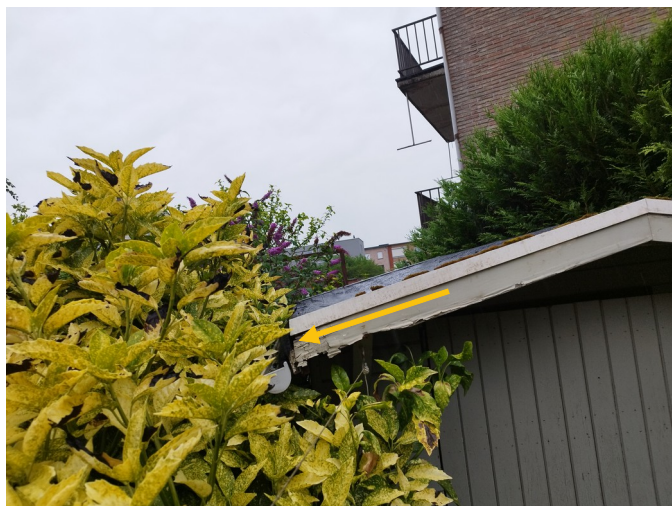
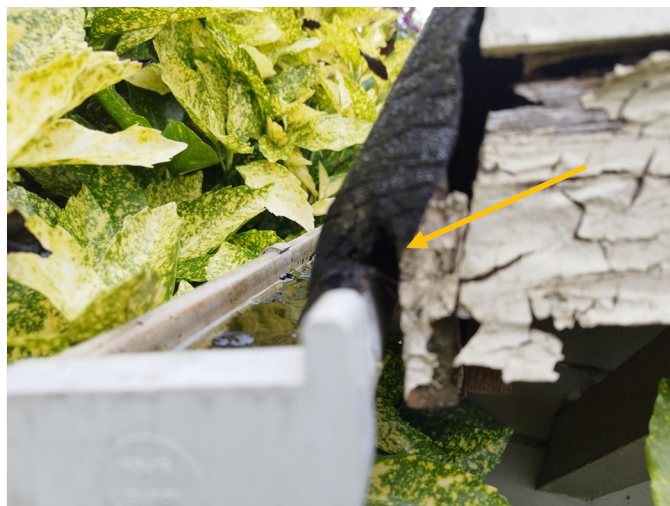
## Fiche 11: Roofing tuinhuis

Geen asbest

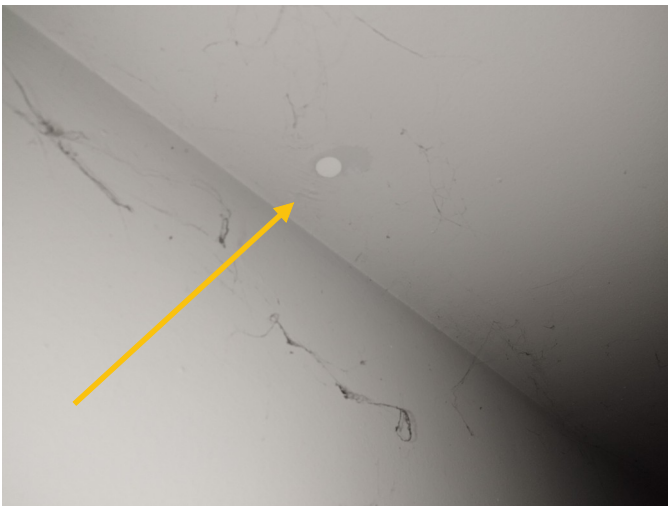
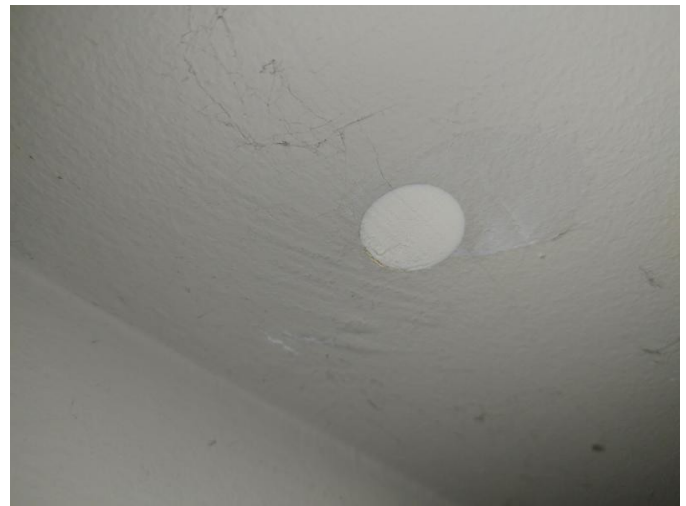
## Fiche 12: Pleisterwerk plafonds

Geen asbest

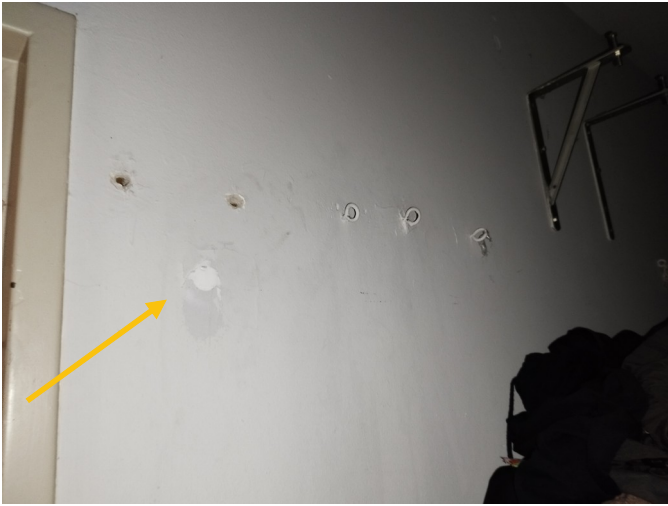
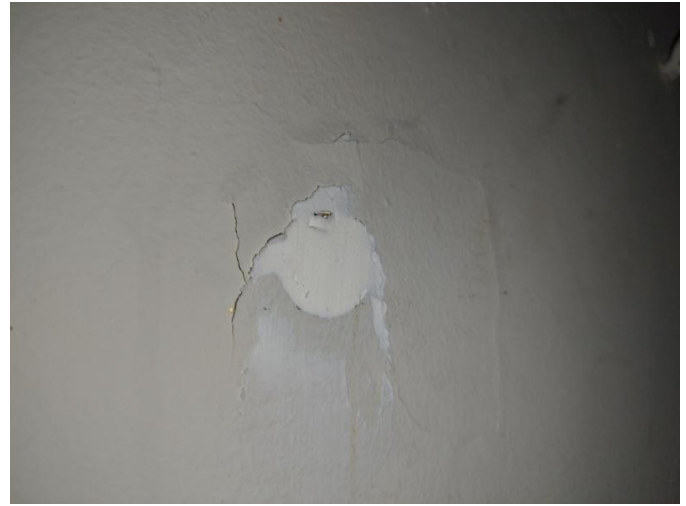
## Fiche 13: Pleisterwerk muren

Geen asbest
