Asbestinventarisatetest

Beukenlaan 21, 2340 Beerse

Attestnummer : 20241010-000237.000

Uitgegeven op : 10.10.2024

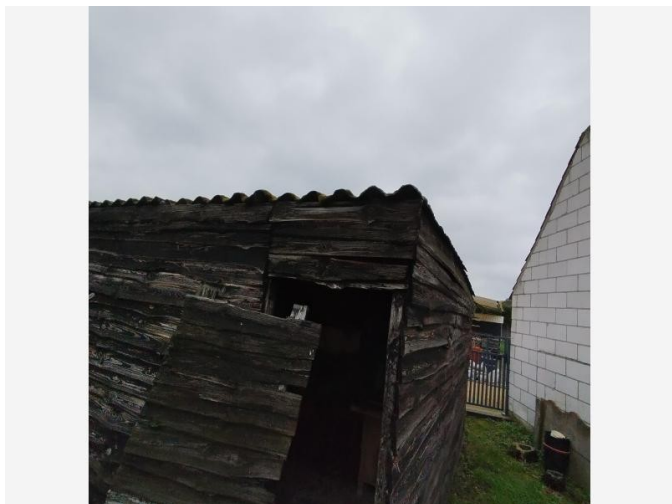
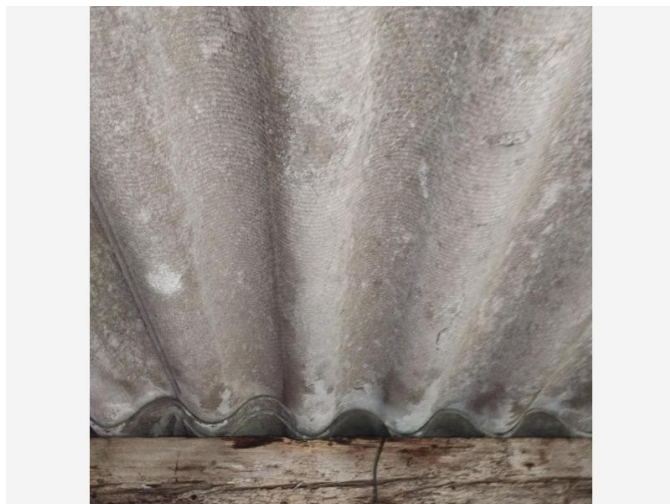
Dringend verwijderen

Eindbeoordeling materiaalrisico	Hoog materiaalrisico en/of hoge kans op vezelvrijgave
---------------------------------	---

Gebondenheid	Categorie 1: hechtgebonden in oorsprong
Asbestsoort (vezeltype)	Crocidoliet aanwezig
Asbestconcentratie	Laag (< 50%)
Afschermingsgraad van het gehele materiaal	Geheel of deels (ook) vrij aan binnenluchtstromen
Toestand van het materiaal	Matig beschadigd, matig verweerd

Beschrijving	Golfplaten
Omgeving	Binnen
Primaire drager	Schuin dak
Asbestmateriaal	Dak- en gevelbekleding - Golfplaat
Bindmiddel van asbestmateriaal	Cement
Gebondenheid op basis van bindmiddel	Hecht
Hoeveelheid (oppervlakte - aantal)	<ul style="list-style-type: none">• 18,00 m² - 1 stuk
Totale oppervlakte	18,00 m ²
Eenvoudig bereikbaar	Ja
Bevestigingswijze	<ul style="list-style-type: none">• Geschroefd
Identificatiemethode	Vaststelling zonder monstername
Destructieve handeling voor identificatie	Nee
Opmerking	De golfplaten zijn visueel en volgens expertise als asbestverdacht beschouwd. De vermelde oppervlaktes, diktes en volumes betreffen een beredeneerde schatting. Er worden geen rechten verleend aan deze oppervlaktes/diktes/volumes.

- Zorg voor een veilig beheer. Vermijd het beschadigen van het asbestmateriaal. Controleer de toestand jaarlijks op wijzigingen.

- Eenvoudige handelingen: mag via doe-het-zelf of door werknemer(s) met opleidingsattest eenvoudige handelingen
EH via doe-het zelf Dragen van de nodige beschermingsmiddelen (mondmasker ffp3, handschoenen, tyvec). Indien mogelijk de ondervloer afdekken , golfplaten voorzichtig verwijderen, extra fixeren, niet breken , niet gooien, onmiddellijk verpakken of voorzichtig in container met asbest bag plaatsen. Indien golfplaten in slechte staat zijn en kans bestaat op breken : Eenvoudige handeling opgeleid personeel , alle werknemer(s) moeten wel beschikken over een opleidingsattest eenvoudige handelingen 8u

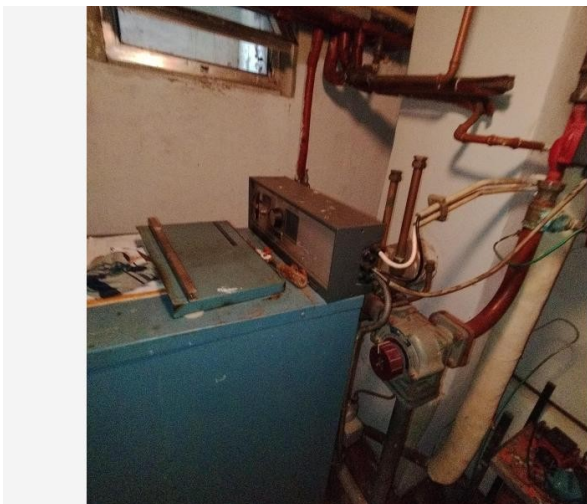
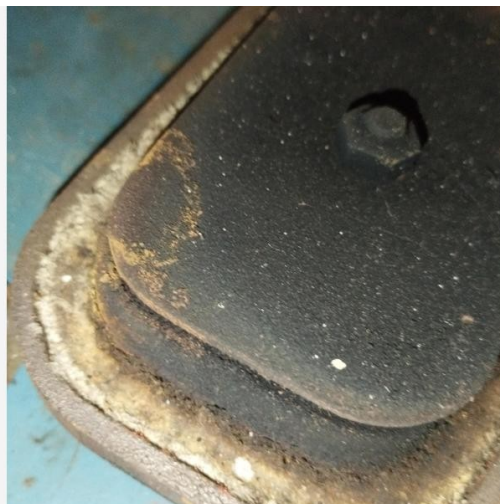
Dringend verwijderen

Eindbeoordeling materiaalrisico	Hoog materiaalrisico en/of hoge kans op vezelvrijgave
---------------------------------	---

Gebondenheid	Categorie 2: niet-hechtgebonden met matrix
Asbestsoort (vezeltype)	Crocidoliet aanwezig
Asbestconcentratie	Hoog ($\geq 50\%$)
Afschermingsgraad van het gehele materiaal	Geheel of deels (ook) vrij aan de binnenlucht
Toestand van het materiaal	Licht beschadigd, licht verweerd. Intact calciumsilicaatmateriaal of categorie III 'gebondenheid'

Beschrijving	Buderus Loganquell (pakking & koord)
Omgeving	Binnen
Primaire drager	HVAC infrastructuur en uitrusting
Asbestmateriaal	Pakking, dichting
Bindmiddel van asbestmateriaal	Karton - papier - viltachtig
Gebondenheid op basis van bindmiddel	Niet-hechtgebonden
Hoeveelheid (gewicht - aantal)	<ul style="list-style-type: none">0,10 kg - 1 stuk
Totaal gewicht	0,10 kg
Eenvoudig bereikbaar	Ja
Bevestigingswijze	<ul style="list-style-type: none">Geklemd
Identificatiemethode	Vaststelling zonder monstername
Destructieve handeling voor identificatie	Nee
Opmerking	Het bouwjaar is niet teruggevonden en het exact gebruik van asbesthoudend materiaal is niet gekend. (koord en pakking wel vastgesteld) Laat de ketel controleren door een opgeleid techniek (basis 8 u asbest) tijdens het onderhoud

- Scherm in afwachting van verwijdering het asbestmateriaal af van luchtstromingen en verstoring: bijvoorbeeld door het te verpakken, te fixeren, af te dekken, signalisatie - afbakening aan te brengen, ...

- Eenvoudige handelingen: mag via doe-het-zelf of door werknemer(s) met opleidingsattest eenvoudige handelingen
EH via doe -het zelf : gebruik een FFP3 masker en handschoenen , bevochtig het materiaal en verpak in dubbel plastic folie

EH via doe-het zelf : Bij het verwijderen van asbestkoord komt relatief veel stof vrij , deze goed vochtig maken door verneveling , gebruik een ffp3 masker , deze goed wegwerphandschoenen en tyvek , verpak de koord in dubbel plasticzak (kan niet aangeboden worden op een containerpark , dit is losgebonden) , biedt het afval aan bij een erkend verwerkingsbedrijf

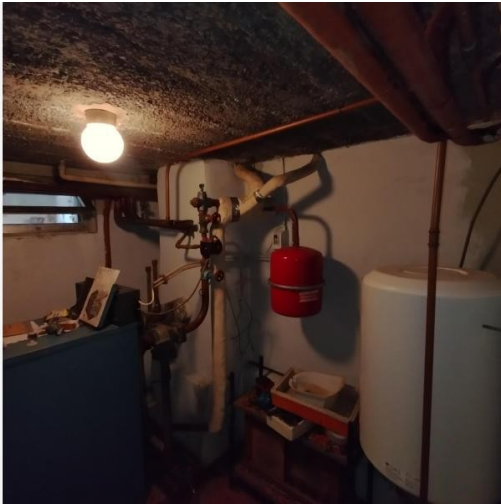
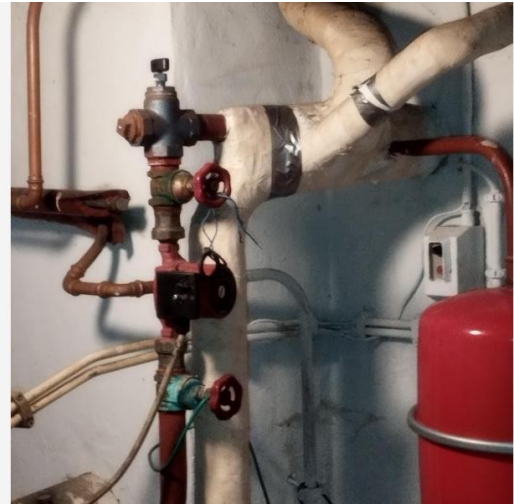
Verwijderen

Eindbeoordeling materiaalrisico	Verhoogd materiaalrisico en/of verhoogde kans op vezelvrijgave
---------------------------------	--

Gebondenheid	Categorie 2: niet-hechtgebonden met matrix
Asbestsoort (vezeltype)	Amfibool aanwezig, uitgezonderd crocidoliet
Asbestconcentratie	Hoog ($\geq 50\%$)
Afschermingsgraad van het gehele materiaal	Geheel of deels (ook) vrij aan de binnenlucht
Toestand van het materiaal	Licht beschadigd, licht verweerd. Intact calciumsilicaatmateriaal of categorie III 'gebondenheid'

#	Type	Referentie	Resultaat
3.1	Mengmonster	Buisisolatie bochten	Amosiet
3.2	Mengmonster	Buisisolatie recht	Amosiet

Beschrijving	Buisisolatie
Omgeving	Binnen
Primaire drager	HVAC infrastructuur en uitrusting
Asbestmateriaal	In-situ afwerkingslagen - Thermische isolatie
Bindmiddel van asbestmateriaal	Gips - kalk
Gebondenheid op basis van bindmiddel	Niet-hechtgebonden
Hoeveelheid (lengte - omtrek - dikte - aantal)	<ul style="list-style-type: none">• 8,00 m - 30,00 cm - 1,00 cm - 1 stuk
Totaal volume	0,024 m ³
Eenvoudig bereikbaar	Ja
Bevestigingswijze	<ul style="list-style-type: none">• Verlijmd, ingegoten, versmeerd
Identificatiemethode	Vaststelling met monsternamen
Destructieve handeling voor identificatie	Nee
Opmerking	Bochten: 2m Rechte stukken : 6m

- Zorg voor een veilig beheer. Vermijd het beschadigen van het asbestmateriaal. Controleer de toestand jaarlijks op wijzigingen.
- Scherm in afwachting van verwijdering het asbestmateriaal af van luchtstromingen en verstoring: bijvoorbeeld door het te verpakken, te fixeren, af te dekken, signalisatie - afbakening aan te brengen, ...

- Hermetische zone (erkend asbestverwijderaars)
HZ Erkend asbestverwijderaars : Gipsisolatie wordt losgesneden van dragermateriaal (leiding), asbesthoudend gips zal gemakkelijk verbrossen en is losgebonden. Om geen asbestvezels te verspreiden naar de omgeving, dient dit in hermetische zone verwijderd te worden.

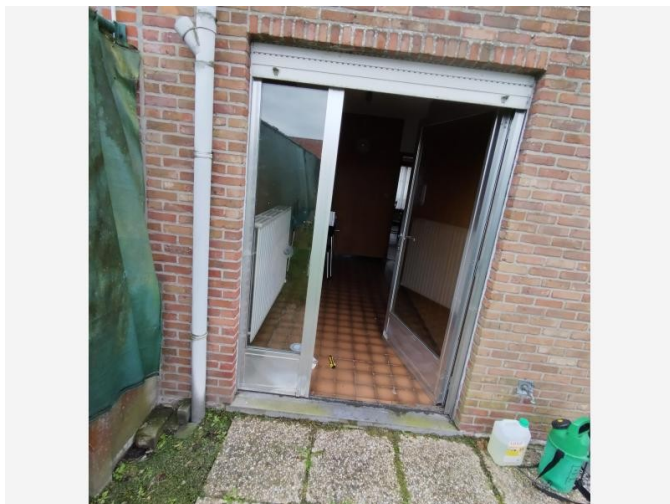
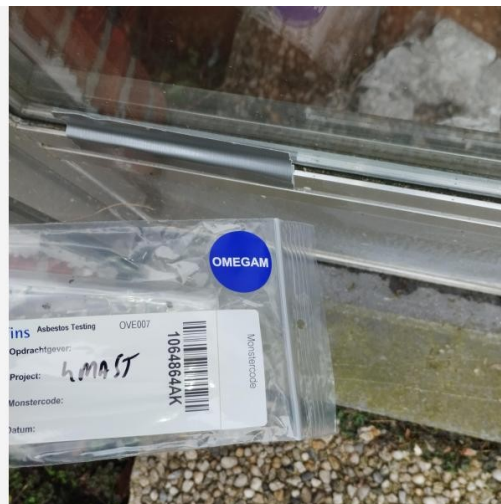
Zorgvuldig beheren

Eindbeoordeling materiaalrisico	Laag materiaalrisico en/of verlaagde kans op vezelvrijgave
---------------------------------	--

Gebondenheid	Categorie 1: hechtgebonden in oorsprong
Asbestsoort (vezeltype)	Alleen chrysotiel
Asbestconcentratie	Laag (< 50%)
Afschermingsgraad van het gehele materiaal	Geheel of deels (ook) vrij aan de binnenlucht
Toestand van het materiaal	Licht beschadigd, licht verweerd. Intact calciumsilicaatmateriaal of categorie III 'gebondenheid'

#	Type	Referentie	Resultaat
4.1	Puntmonster	Mastiek	Chrysotiel

Beschrijving	Mastiek
Omgeving	Grenst aan binnen- en buitenlucht
Primaire drager	Wandopening verticaal (raam, deur, ...)
Asbestmateriaal	In-situ afwerkingslagen - Pasta, stopverf, voegsel, stopsel, vulsel, mastiek, katten, ...
Bindmiddel van asbestmateriaal	Kitten, mastiek, pasta
Gebondenheid op basis van bindmiddel	Hecht
Hoeveelheid (gewicht - aantal)	<ul style="list-style-type: none">• 3,00 kg - 1 stuk
Totaal gewicht	3,00 kg
Eenvoudig bereikbaar	Ja
Bevestigingswijze	<ul style="list-style-type: none">• Verlijmd, ingegoten, versmeerd
Identificatiemethode	Vaststelling met monstername
Destructieve handeling voor identificatie	Nee
Opmerking	Alle ramen bevatten mastiek. Het gewicht en lm is een beredeneerde schatting. Er worden geen rechten verleend aan deze oppervlaktes. De dikte is een schatting die voorkomt uit de monsterplaatsen en is daarom niet altijd representatief.

- Zorg voor een veilig beheer. Vermijd het beschadigen van het asbestmateriaal. Controleer de toestand jaarlijks op wijzigingen.

- Eenvoudige handelingen: enkel door erkend asbestverwijderaar EH erkend saneerder. De saneerder motiveert de verwijderingsmethode in het werkplan. Verwijdering met puntafzuiging dmv een stofzuiger met absoluut filter of methode inslijpen baksteen. Oud raamwerk wordt gerecycleerd, er mogen geen restanten aan het raamwerk achter blijven.

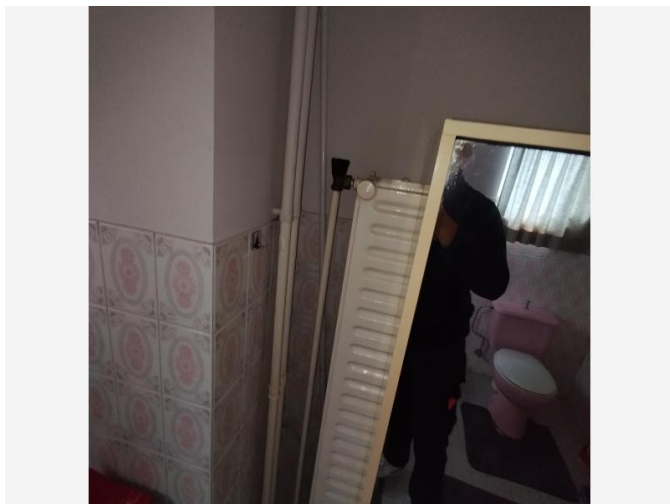
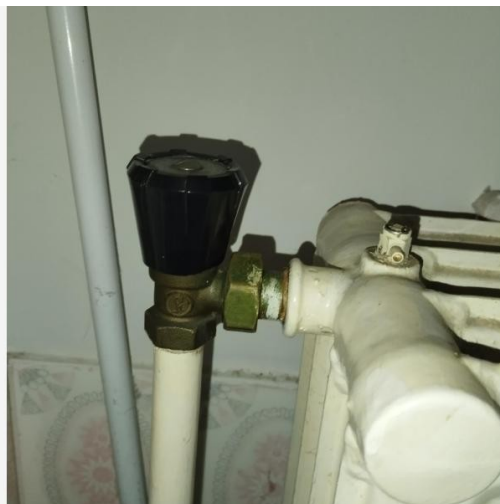
Zorgvuldig beheren

Eindbeoordeling materiaalrisico	Laag materiaalrisico en/of verlaagde kans op vezelvrijgave
---------------------------------	--

Gebondenheid	Categorie 1: hechtgebonden in oorsprong
Asbestsoort (vezeltype)	Crocidoliet aanwezig
Asbestconcentratie	Laag (< 50%)
Afschermingsgraad van het gehele materiaal	Geheel of deels (ook) vrij aan de binnenlucht
Toestand van het materiaal	Onbeschadigd, niet verweerd

Beschrijving	bakeliet radiatorkranen
Omgeving	Binnen
Primaire drager	HVAC infrastructuur en uitrusting
Asbestmateriaal	Plaat, paneel, tablet - Type Bakeliet
Bindmiddel van asbestmateriaal	Kunststof of -hars
Gebondenheid op basis van bindmiddel	Hecht
Hoeveelheid (oppervlakte - dikte - aantal)	<ul style="list-style-type: none">• 0,01 m² - 1,00 cm - 1 stuk
Totaal volume	< 0,001 m ³
Eenvoudig bereikbaar	Ja
Bevestigingswijze	<ul style="list-style-type: none">• Geschroefd
Identificatiemethode	Vaststelling zonder monsternamen
Destructieve handeling voor identificatie	Nee
Opmerking	<p>Het is moeilijk te bepalen of de bakeliettoepassingen in de woning ook effectief asbesthoudend zijn (het kan ook gaan om de asbestvrije variant).</p> <p>-Er werd geen monster genomen owv beschadiging aan een elektrisch gerelateerde toepassing, extra controle bij verwijdering van het verdacht materiaal. Vermoedelijk zullen de toepassingen verwijderd worden bij aanpassing van het elektriciteitsnetwerk.</p>

- Zorg voor een veilig beheer. Vermijd het beschadigen van het asbestmateriaal. Controleer de toestand jaarlijks op wijzigingen.

- Eenvoudige handelingen: mag via doe-het-zelf of door werknemer(s) met opleidingsattest eenvoudige handelingen
Schakelaars, stopcontacten en andere gelijkaardige toepassingen kunnen eenvoudig losgeschroefd worden --> EH doe-het-zelf. Afgesloten of verzegelde kast --> EH opgeleid techniker personeel 8u basisopleiding asbest.

Tellerkast : De toepassing dient verwijderd te worden door de netbeheerder, vermoedelijk word dit uitgevoerd wanneer de oude meterkast vervangen word door een digitale meter.

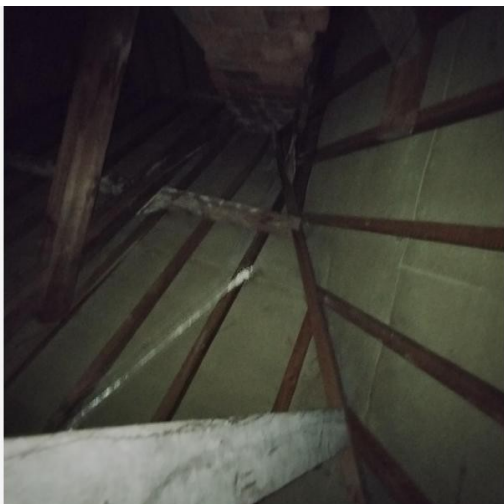
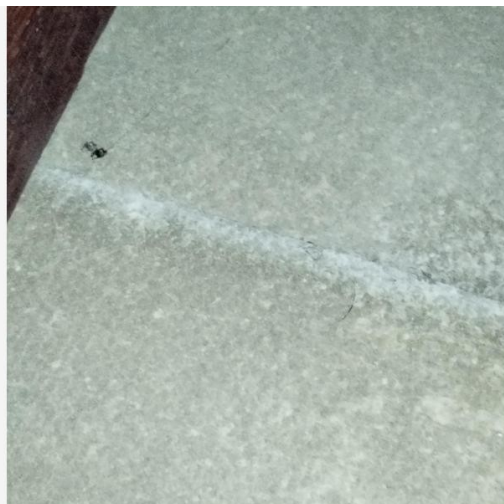
Zorgvuldig beheren

Eindbeoordeling materiaalrisico	Laag materiaalrisico en/of verlaagde kans op vezelvrijgave
---------------------------------	--

Gebondenheid	Categorie 1: hechtgebonden in oorsprong
Asbestsoort (vezeltype)	Crocidoliet aanwezig
Asbestconcentratie	Laag (< 50%)
Afschermingsgraad van het gehele materiaal	Geheel of deels (ook) vrij aan de binnenlucht
Toestand van het materiaal	Onbeschadigd, niet verweerd

Beschrijving	Onderdak
Omgeving	Binnen
Primaire drager	Schuin dak
Asbestmateriaal	Dak- en gevelbekleding - Plaat
Bindmiddel van asbestmateriaal	Cement
Gebondenheid op basis van bindmiddel	Hecht
Hoeveelheid (oppervlakte - dikte - aantal)	<ul style="list-style-type: none">• 210,00 m² - 1,00 cm - 1 stuk
Totaal volume	2,10 m ³
Eenvoudig bereikbaar	Ja
Bevestigingswijze	<ul style="list-style-type: none">• Genageld, geniet
Identificatiemethode	Vaststelling zonder monstername
Destructieve handeling voor identificatie	Nee
Opmerking	Sinds 27 april 2019 is het verboden om zonnepanelen, een overzet dak of andere constructies (zoals reclamepanelen) te plaatsen op asbestcementen dak- of gevelbekleding. Ook in het geval van een asbesthoudend onderdak is dit soms niet mogelijk.

- Zorg voor een veilig beheer. Vermijd het beschadigen van het asbestmateriaal. Controleer de toestand jaarlijks op wijzigingen.

- Eenvoudige handelingen: mag via doe-het-zelf of door werknemer(s) met opleidingsattest eenvoudige handelingen
Opgeleid personeel (dak werker met 8u basisopleiding asbest)

indien de platen eenvoudig te verwijderen zijn zonder kans op breken kan dit via doe-het-zelf of door werknemer(s) met opleidingsattest eenvoudige handelingen; Dek de zoldervloer af met plastic folie . dragen van de nodige beschermingsmiddelen (mondmasker ffp3, handschoenen,tyvec) Verwijder de dakpannen. Fixeer het plaatmateriaal , de asbesthoudende platen één voor één en in hun geheel verwijderen. Niet gooien, niet breken. Reinig nadien de draagstructuur met vochtige doeken (+stofzuiger met absoluut filter kan niet gehoord worden dus voor een particulier niet mogelijk .) Alle werknemer(s) moeten wel beschikken over een opleidingsattest eenvoudige handelingen 8u.

Een vastgesteld asbesthoudend onderdak mag niet definitief ingesloten worden , dit dient verplicht

verwijderd te worden als het bij werken bereikbaar wordt. (vb bij vernieuwen van de dakbedekking onderdak mee verwijderen)

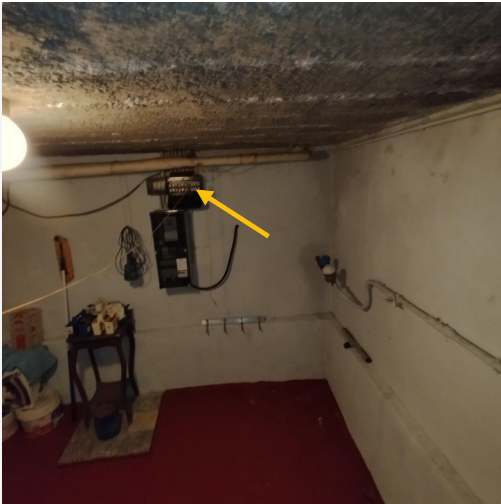
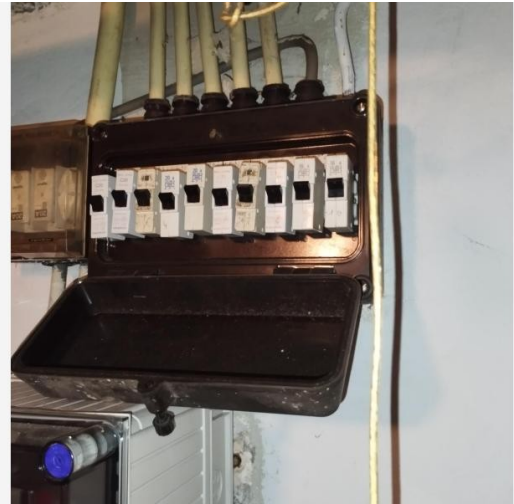
Zorgvuldig beheren

Beschrijving	Bakeliet verdeeldozen
Omgeving	Binnen
Primaire drager	Communicatie en elektrische infrastructuur en uitrusting
Asbestmateriaal	Plaat, paneel, tablet - Type Bakeliet
Bindmiddel van asbestmateriaal	Kunststof of -hars
Gebondenheid op basis van bindmiddel	Hecht
Hoeveelheid (oppervlakte - dikte - aantal)	<ul style="list-style-type: none">• 0,20 m² - 1,00 cm - 1 stuk
Totaal volume	0,002 m ³
Eenvoudig bereikbaar	Ja
Bevestigingswijze	<ul style="list-style-type: none">• Geschroefd
Identificatiemethode	Vaststelling zonder monstername
Destructieve handeling voor identificatie	Nee
Opmerking	<p>Het is moeilijk te bepalen of de bakeliettoepassingen in de woning ook effectief asbesthoudend zijn (het kan ook gaan om de asbestvrije variant).</p> <p>-Er werd geen monster genomen owv beschadiging aan een elektrisch gerelateerde toepassing, extra controle bij verwijdering van het verdacht materiaal. Vermoedelijk zullen de toepassingen verwijderd worden bij aanpassing van het elektriciteitsnetwerk.</p>

- Zorg voor een veilig beheer. Vermijd het beschadigen van het asbestmateriaal. Controleer de toestand jaarlijks op wijzigingen.

- Eenvoudige handelingen: mag via doe-het-zelf of door werknemer(s) met opleidingsattest eenvoudige handelingen
Schakelaars, stopcontacten en andere gelijkaardige toepassingen kunnen eenvoudig losgeschroefd worden --> EH doe-het-zelf. Afgesloten of verzegelde kast --> EH opgeleid techniker personeel 8u basisopleiding asbest.

Tellerkast : De toepassing dient verwijderd te worden door de netbeheerder, vermoedelijk word dit uitgevoerd wanneer de oude meterkast vervangen word door een digitale meter.

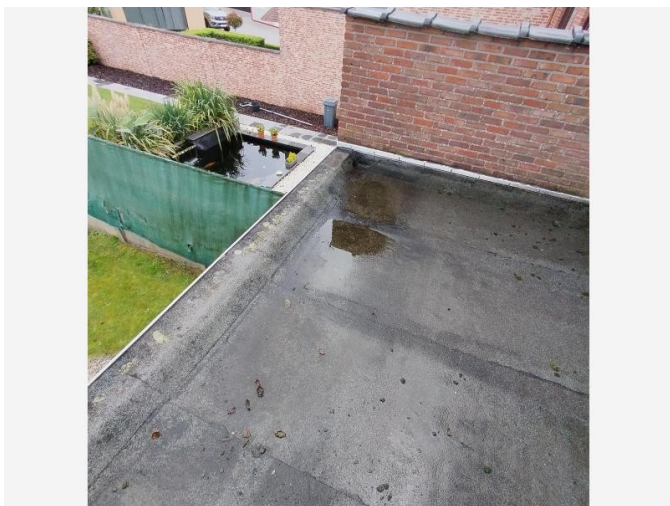
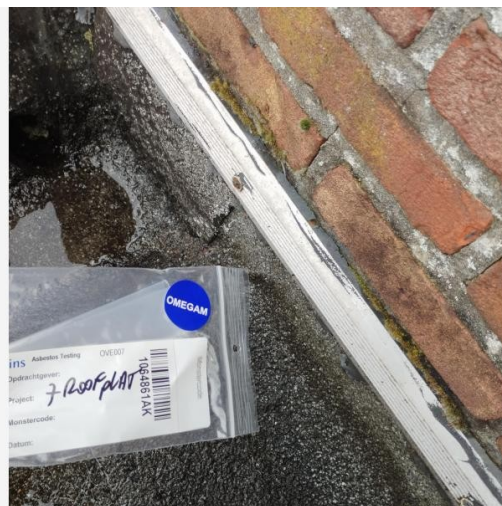
Geen asbest

Beschrijving	Roofing plat dak
Omgeving	Buiten
Primaire drager	Plat dak
Bindmiddel van materiaal	Bitumen (roofing, teer, asfalt)
Gebondenheid op basis van bindmiddel	Hecht
Hoeveelheid (oppervlakte - aantal)	• 25,00 m ² - 1 stuk
Totale oppervlakte	25,00 m ²
Identificatiemethode	Vaststelling met monstername
Destructieve handeling voor identificatie	Nee
Opmerking	Er werd een staal genomen aan een overlappend stuk roofing waardoor de waterdichtheid van de dakbedekking niet in het gedrang komt. Het is niet duidelijk of er asbestverdachte onderlagen aanwezig zijn. Extra controle/staalname aangewezen bij renovatiewerken. De vermelde oppervlaktes, diktes en volumes betreffen een bereedeneerde schatting. Er worden geen rechten verleend aan deze oppervlaktes/diktes/volumes.

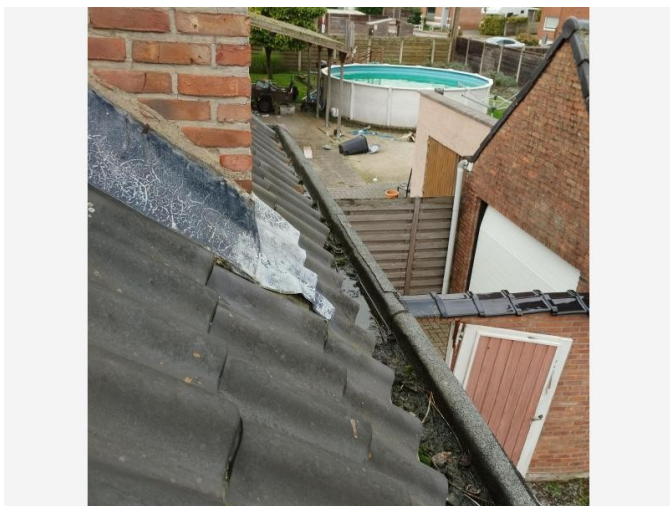
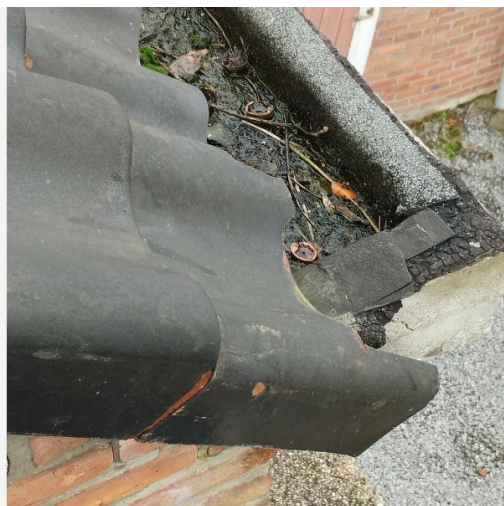
Fiche 15: Roofing dakgoot

Geen asbest

Beschrijving	Roofing dakgoot
Omgeving	Buiten
Primaire drager	Infrastructuur hemelwater (opvang en afvoer)
Bindmiddel van materiaal	Bitumen (roofing, teer, asfalt)
Gebondenheid op basis van bindmiddel	Hecht
Hoeveelheid (lengte - halve omtrek - dikte - aantal)	<ul style="list-style-type: none">• 13,00 m - 20,00 cm - 1,00 cm - 1 stuk
Totaal volume	0,026 m ³
Identificatiemethode	Vaststelling met monstername
Destructieve handeling voor identificatie	Nee
Opmerking	Er werd een staal genomen aan een overlappend stuk roofing waardoor de waterdichtheid van de dakbedekking niet in het gedrang komt. Het is niet duidelijk of er asbestverdachte onderlagen aanwezig zijn. Extra controle/staalname aangewezen bij renovatiewerken. De vermelde oppervlaktes, diktes en volumes betreffen een beredeneerde schatting. Er worden geen rechten verleend aan deze oppervlaktes/diktes/volumes.

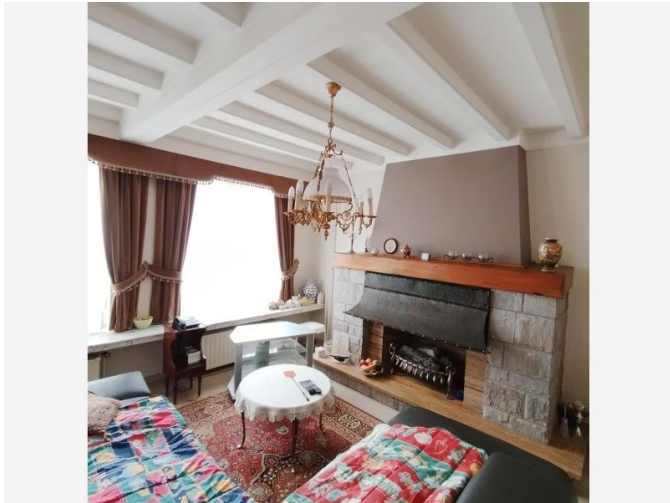
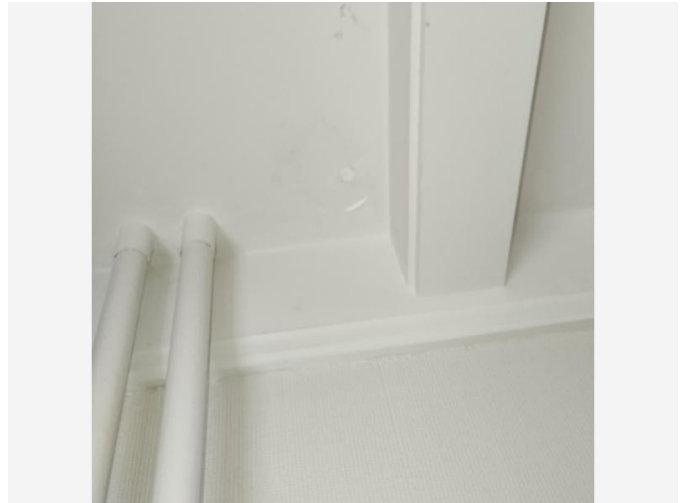
Beschrijving	Pleisterwerk plafond
Omgeving	Binnen
Primaire drager	Plafond
Bindmiddel van materiaal	Gips - kalk
Gebondenheid op basis van bindmiddel	Niet-hechtgebonden
Hoeveelheid (oppervlakte - dikte - aantal)	• 150,00 m ² - 1,00 cm - 1 stuk
Totaal volume	1,50 m ³
Identificatiemethode	Vaststelling met monstername
Destructieve handeling voor identificatie	Nee
Opmerking	<p>Volgens het inspectieprotocol is een monstername van het pleisterwerk verplicht om dit te identificeren als niet-asbesthoudend.</p> <p>Locatie staalnames: individuele ruimte: living/ natte ruimte: badkamer / stookplaats: niet mogelijk / traphal: hal glv</p> <p>De vermelde oppervlaktes en volumes betreffen een beredeneerde schatting. Er worden geen rechten verleend aan deze oppervlaktes/volumes. De dikte is een schatting die voorkomt uit de monsterplaatsen en is daarom niet altijd representatief. Enkele plafonds zijn afgewerkt met valse plafonds in plaatmateriaal. Het is niet duidelijk of er pleisterwerk aanwezig is achter deze valse plafonds, het is aangewezen om bijkomend onderzoek uit te voeren bij werken.</p>
