Asbestinventarisatetest

Heilaarstraat 31, 2340 Beerse

Attestnummer : 20240422-000123.000

Uitgegeven op : 22.04.2024

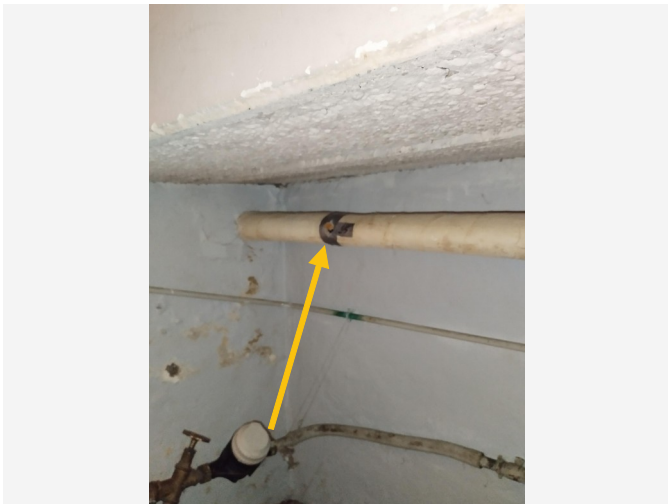
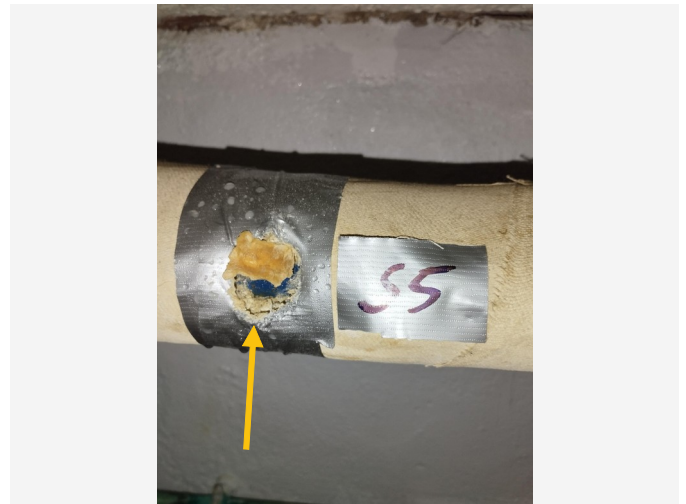
Conclusie

Het asbestmateriaal valt onder de mijlpaal van 2034.

Eindbeoordeling materiaalrisico	Verhoogd materiaalrisico en/of verhoogde kans op vezelvrijgave
---------------------------------	--

Gebondenheid	Categorie 2: niet-hechtgebonden met matrix
Asbestsoort (vezeltype)	Amfibool aanwezig, uitgezonderd crocidoliet
Asbestconcentratie	Hoog ($\geq 50\%$)
Afschermingsgraad van het gehele materiaal	Geheel of deels (ook) vrij aan de binnenlucht
Toestand van het materiaal	Licht beschadigd, licht verweerd. Intact materiaal type Pical – asbestboard of categorie III 'gebondenheid'

#	Type	Referentie	Resultaat
1.1	Mengmonster	S5.	Amosiet

Beschrijving	buisisolatie kelder recht stuk
Omgeving	Binnen

Verwijderen

- Hermetische zone (erkend asbestverwijderaar)
: Gipsisolatie wordt losgesneden van dragermateriaal (leiding), asbesthoudend gips zal gemakkelijk verbrossen en is losgebonden. Om geen asbestvezels te verspreiden naar de omgeving, dient dit in hermetische zone verwijderd te worden.

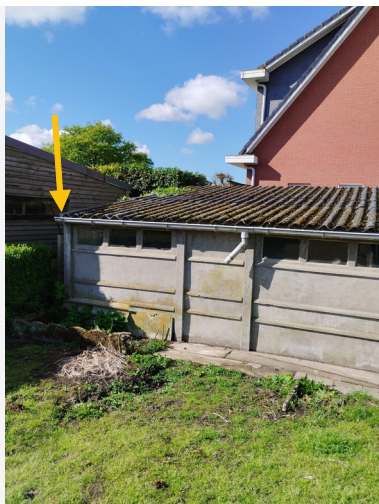
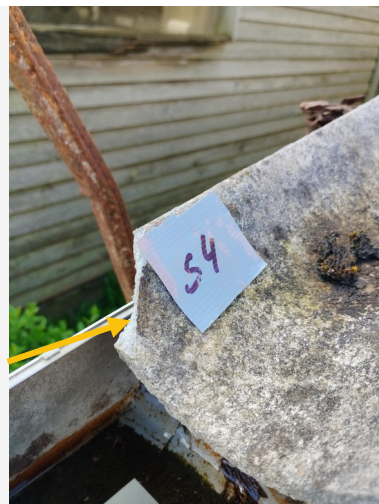
Het asbestmateriaal valt onder de mijlpaal van 2034.

Eindbeoordeling materiaalrisico	Verhoogd materiaalrisico en/of verhoogde kans op vezelvrijgave
---------------------------------	--

Gebondenheid	Categorie 1: hechtgebonden in oorsprong
Asbestsoort (vezeltype)	Crocidoliet aanwezig
Asbestconcentratie	Laag (< 50%)
Afschermingsgraad van het gehele materiaal	Geheel of deels vrij aan de buitenlucht
Toestand van het materiaal	Matig beschadigd, matig verweerd

#	Type	Referentie	Resultaat
2.1	Puntmonster	S4.	Chrysotiel, Crocidoliet

Beschrijving	golfplaten garage/tuinhuis
Omgeving	Buiten
Primaire drager	Plat dak
Asbestmateriaal	Dak- en gevelbekleding - Golfplaat
Bindmiddel van asbestmateriaal	Cement
Gebondenheid op basis van bindmiddel	Hecht
Hoeveelheid (oppervlakte - aantal)	<ul style="list-style-type: none">• 32,40 m² - 1 stuk
Totale oppervlakte	32,40 m ²
Eenvoudig bereikbaar	Ja
Bevestigingswijze	<ul style="list-style-type: none">• Geschroefd
Identificatiemethode	Vaststelling met monstername
Destructieve handeling voor identificatie	Nee
Opmerking	<p>Er werd een staal genomen aan een uitstekend stuk waardoor de waterdichtheid van de dakbedekking niet in het gedrang komt.</p> <p>De vermelde oppervlaktes, diktes en volumes betreffen een beredeende schatting. Er worden geen rechten verleend aan deze oppervlaktes/diktes/volumes.</p>

Verwijderen

- Verwijder dit asbestmateriaal zo snel mogelijk. Volg de toestand goed op.
- Hemelwater dat afspoelt van asbestcement daken of gevels kan asbestdeeltjes bevatten. Gebruik het enkel voor gesloten circuits (bv. spoelen toiletten). Reinig na het vervangen van het dak of de gevel de dakgoten en regenwaterput of -ton om asbesthoudend sediment of slib te verwijderen

- Eenvoudige handelingen: mag via doe-het-zelf of door werknemer(s) met opleidingsattest eenvoudige handelingen
Dragen van de nodige beschermingsmiddelen (mondmasker ffp3, handschoenen, tyvec). Indien mogelijk de ondervloer afdekken, golfplaten voorzichtig verwijderen, extra fixeren, niet breken, niet gooien, onmiddellijk verpakken of voorzichtig in container met asbest bag plaatsen. Indien golfplaten in slechte staat zijn en kans bestaat op breken: Eenvoudige handeling opgeleid personeel, alle werknemer(s) moeten wel beschikken over een opleidingsattest eenvoudige handelingen 8u

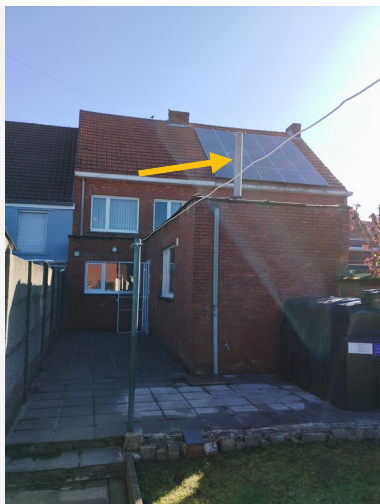
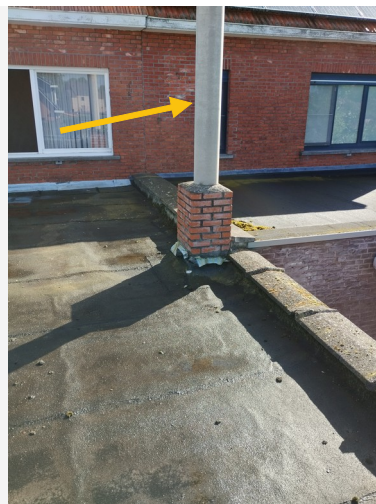
Het asbestmateriaal valt onder de mijlpaal van 2034.

Eindbeoordeling materiaalrisico	Laag materiaalrisico en/of verlaagde kans op vezelvrijgave
---------------------------------	--

Gebondenheid	Categorie 1: hechtgebonden in oorsprong
Asbestsoort (vezeltype)	Crocidoliet aanwezig
Asbestconcentratie	Laag (< 50%)
Afschermingsgraad van het gehele materiaal	Geheel of deels (ook) vrij aan binnenluchtstromen
Toestand van het materiaal	Onbeschadigd, niet verweerd

Beschrijving	schouwbus plat dak woonst
Omgeving	Buiten
Primaire drager	HVAC infrastructuur en uitrusting
Asbestmateriaal	Rookgaskanaal
Bindmiddel van asbestmateriaal	Cement
Gebondenheid op basis van bindmiddel	Hecht
Hoeveelheid (lengte - omtrek - dikte - aantal)	<ul style="list-style-type: none">2,70 m - 72,00 cm - 1,00 cm - 1 stuk
Totaal volume	0,019 m ³

Verwijderen

- Eenvoudige handelingen: mag via doe-het-zelf of door werknemer(s) met opleidingsattest eenvoudige handelingen beschermingsmiddelen (mondmasker ffp3, handschoenen, tyvec) Bij de gemeente/containerpark afsluitzakken halen om dubbel in te pakken en af te voeren naar het containerpark als hechtgebonden asbestafval.

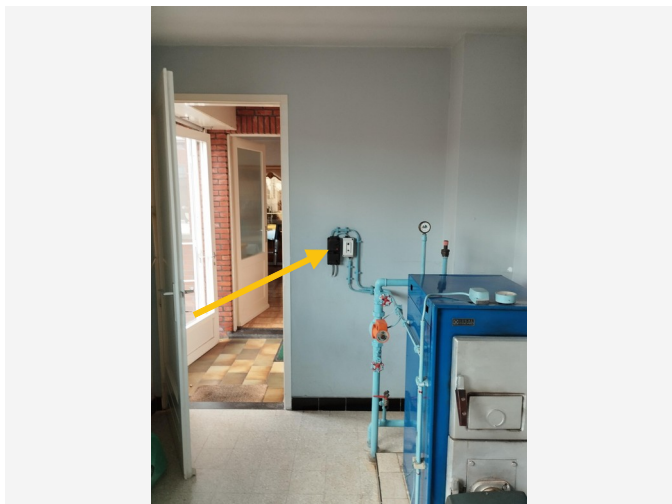
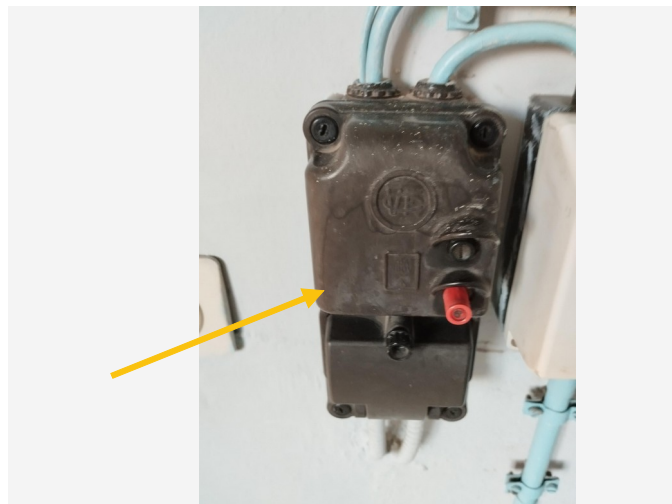
Het asbestmateriaal valt onder de mijlpaal van 2040.

Eindbeoordeling materiaalrisico	Laag materiaalrisico en/of verlaagde kans op vezelvrijgave
---------------------------------	--

Gebondenheid	Categorie 1: hechtgebonden in oorsprong
Asbestsoort (vezeltype)	Crocidoliet aanwezig
Asbestconcentratie	Laag (< 50%)
Afschermingsgraad van het gehele materiaal	Geheel of deels (ook) vrij aan de binnenlucht
Toestand van het materiaal	Onbeschadigd, niet verweerd

Beschrijving	schakelaar bakeliet wasplaats
Omgeving	Binnen
Primaire drager	Communicatie en elektrische infrastructuur en uitrusting
Asbestmateriaal	Plaat, paneel, tablet - Type Bakeliet
Bindmiddel van asbestmateriaal	Kunststof of -hars
Gebondenheid op basis van bindmiddel	Hecht
Hoeveelheid (oppervlakte - dikte - aantal)	• 0,05 m ² - 1,00 cm - 1 stuk
Totaal volume	< 0,001 m ³
Eenvoudig bereikbaar	Ja
Bevestigingswijze	• Geschroefd

Identificatiemethode	Vaststelling zonder monstername
Destructieve handeling voor identificatie	Nee
Opmerking	<p>Het is moeilijk te bepalen of de bakeliettoepassingen in de woning ook effectief asbesthoudend zijn (het kan ook gaan om de asbestvrije variant).</p> <p>-Er werd geen monster genomen owv beschadiging aan een elektrisch gerelateerde toepassing, extra controle bij verwijdering van het verdacht materiaal. Vermoedelijk zullen de toepassingen verwijderd worden bij aanpassing van het elektriciteitsnetwerk.</p>

Zorgvuldig beheren

- Eenvoudige handelingen: mag via doe-het-zelf of door werknemer(s) met opleidingsattest eenvoudige handelingen
Schakelaars, stopcontacten en andere gelijkaardige toepassingen kunnen eenvoudig losgeschroefd worden --> EH doe-het-zelf. Afgesloten of verzegelde kast --> EH opgeleid techniek personeel 8u basisopleiding asbest.

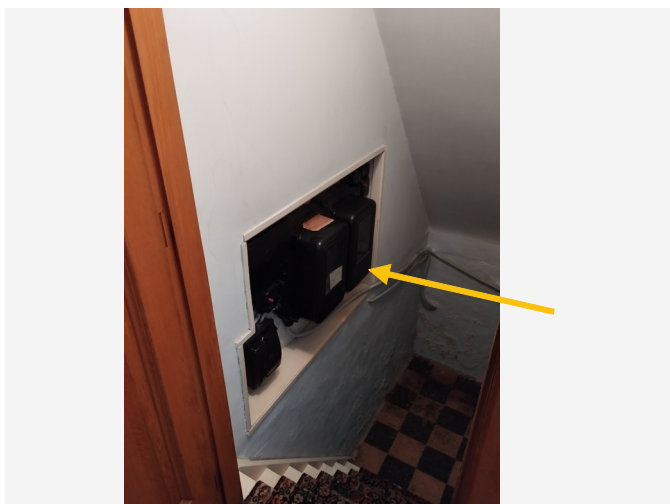
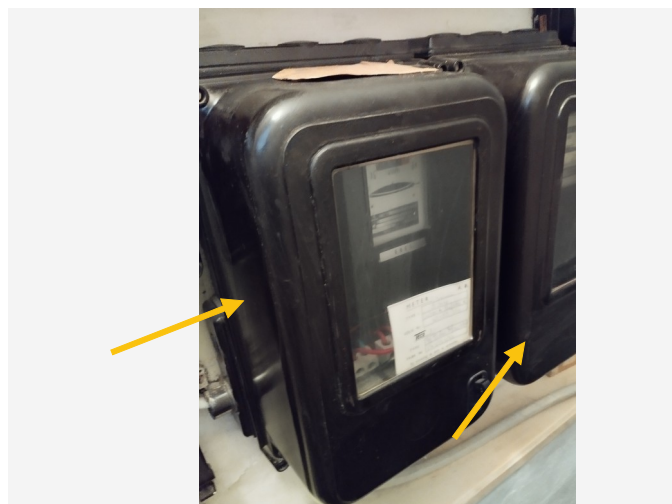
Het asbestmateriaal valt onder de mijlpaal van 2040.

Eindbeoordeling materiaalrisico	Laag materiaalrisico en/of verlaagde kans op vezelvrijgave
---------------------------------	--

Gebondenheid	Categorie 1: hechtgebonden in oorsprong
Asbestsoort (vezeltype)	Crocidoliet aanwezig
Asbestconcentratie	Laag (< 50%)
Afschermingsgraad van het gehele materiaal	Geheel of deels (ook) vrij aan de binnenlucht
Toestand van het materiaal	Onbeschadigd, niet verweerd

Beschrijving	meterkasten bakeliet kelder
Omgeving	Binnen
Primaire drager	Communicatie en elektrische infrastructuur en uitrusting
Asbestmateriaal	Plaat, paneel, tablet - Type Bakeliet
Bindmiddel van asbestmateriaal	Kunststof of -hars
Gebondenheid op basis van bindmiddel	Hecht
Hoeveelheid (oppervlakte - dikte - aantal)	• 0,60 m ² - 1,00 cm - 2 stuks
Totaal volume	0,012 m ³
Eenvoudig bereikbaar	Ja
Bevestigingswijze	• Geschroefd

Identificatiemethode	Vaststelling zonder monstername
Destructieve handeling voor identificatie	Nee
Opmerking	<p>Het is moeilijk te bepalen of de bakeliettoepassingen in de woning ook effectief asbesthoudend zijn (het kan ook gaan om de asbestvrije variant).</p> <p>-Er werd geen monster genomen owv beschadiging aan een elektrisch gerelateerde toepassing, extra controle bij verwijdering van het verdacht materiaal. Vermoedelijk zullen de toepassingen verwijderd worden bij aanpassing van het elektriciteitsnetwerk.</p>

Zorgvuldig beheren

- Eenvoudige handelingen: mag via doe-het-zelf of door werknemer(s) met opleidingsattest eenvoudige handelingen
Schakelaars, stopcontacten en andere gelijkaardige toepassingen kunnen eenvoudig losgeschroefd worden --> EH doe-het-zelf. Afgesloten of verzegelde kast --> EH opgeleid techniker personeel 8u basisopleiding asbest.

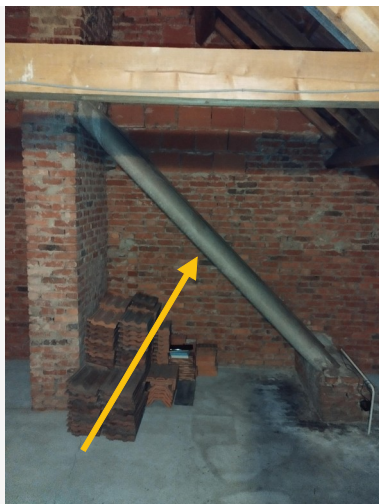
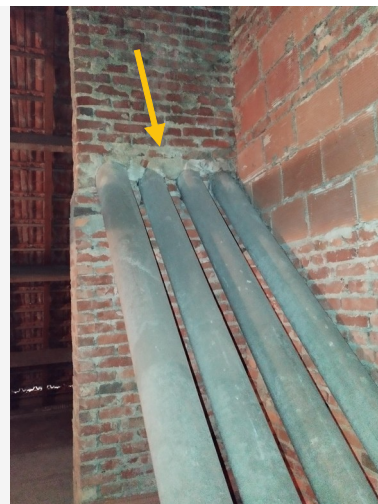
Het asbestmateriaal valt onder de mijlpaal van 2040.

Eindbeoordeling materiaalisico	Laag materiaalisico en/of verlaagde kans op vezelvrijgave
--------------------------------	---

Gebondenheid	Categorie 1: hechtgebonden in oorsprong
Asbestsoort (vezeltype)	Crocidoliet aanwezig
Asbestconcentratie	Laag (< 50%)
Afschermingsgraad van het gehele materiaal	Geheel of deels (ook) vrij aan binnenluchtstromen
Toestand van het materiaal	Onbeschadigd, niet verweerd

Beschrijving	buizen/kokers zolder
Omgeving	Binnen
Primaire drager	HVAC infrastructuur en uitrusting
Asbestmateriaal	Buis, koker, leiding, pijp, doorvoer
Bindmiddel van asbestmateriaal	Cement
Gebondenheid op basis van bindmiddel	Hecht
Hoeveelheid (lengte - omtrek - dikte - aantal)	<ul style="list-style-type: none">3,00 m - 54,00 cm - 1,00 cm - 1 stuk3,00 m - 45,00 cm - 1,00 cm - 3 stuks
Totaal volume	0,057 m ³

Zorgvuldig beheren

- Zorg voor een veilig beheer. Vermijd het beschadigen van het asbestmateriaal. Controleer de toestand jaarlijks op wijzigingen.

- Eenvoudige handelingen: mag via doe-het-zelf of door werknemer(s) met opleidingsattest eenvoudige handelingen
De buizen kunnen voorzichtig losgebeiteld worden, extra bevochtigen om stof te voorkomen + dragen van de nodige beschermingsmiddelen (mondmasker ffp3, handschoenen, tyvec) Bij de gemeente/containerpark afsluitzakken halen om dubbel in te pakken en af te voeren naar het containerpark als hechtgebonden asbestafval.

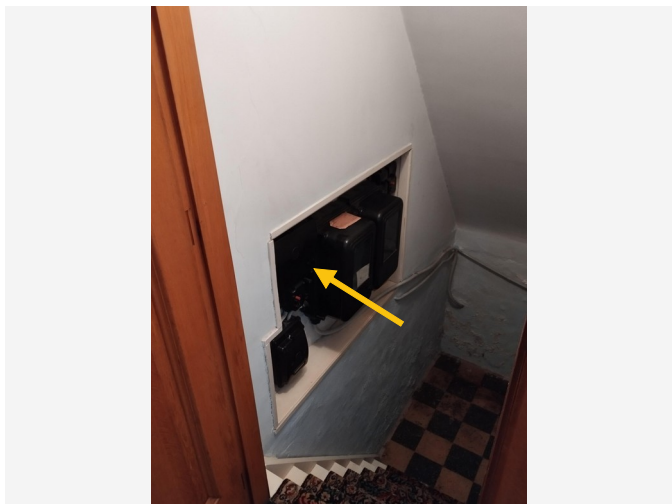
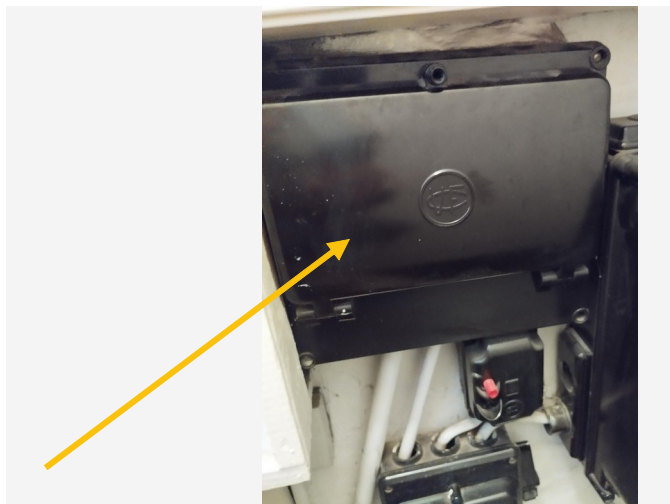
Het asbestmateriaal valt onder de mijlpaal van 2040.

Eindbeoordeling materiaalisico	Laag materiaalisico en/of verlaagde kans op vezelvrijgave
--------------------------------	---

Beschrijving	verdeeldozen bakeliet kelder
Omgeving	Binnen
Primaire drager	Communicatie en elektrische infrastructuur en uitrusting
Asbestmateriaal	Plaat, paneel, tablet - Type Bakeliet
Bindmiddel van asbestmateriaal	Kunststof of -hars
Gebondenheid op basis van bindmiddel	Hecht
Hoeveelheid (oppervlakte - dikte - aantal)	• 0,40 m ² - 1,00 cm - 2 stuks
Totaal volume	0,008 m ³
Eenvoudig bereikbaar	Ja

Bevestigingswijze	<ul style="list-style-type: none"> • Geschroefd
Identificatiemethode	Vaststelling zonder monstername
Destructieve handeling voor identificatie	Nee
Opmerking	<p>Het is moeilijk te bepalen of de bakeliettoepassingen in de woning ook effectief asbesthoudend zijn (het kan ook gaan om de asbestvrije variant).</p> <p>-Er werd geen monster genomen owv beschadiging aan een elektrisch gerelateerde toepassing, extra controle bij verwijdering van het verdacht materiaal. Vermoedelijk zullen de toepassingen verwijderd worden bij aanpassing van het elektriciteitsnetwerk.</p>

Zorgvuldig beheren

- Eenvoudige handelingen: mag via doe-het-zelf of door werknemer(s) met opleidingsattest eenvoudige handelingen
Schakelaars, stopcontacten en andere gelijkaardige toepassingen kunnen eenvoudig losgeschroefd worden --> EH doe-het-zelf. Afgesloten of verzegelde kast --> EH opgeleid techniker personeel 8u basisopleiding asbest.

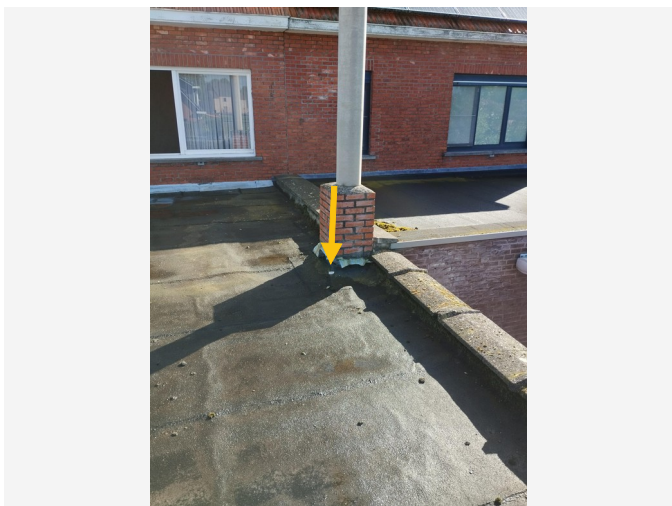
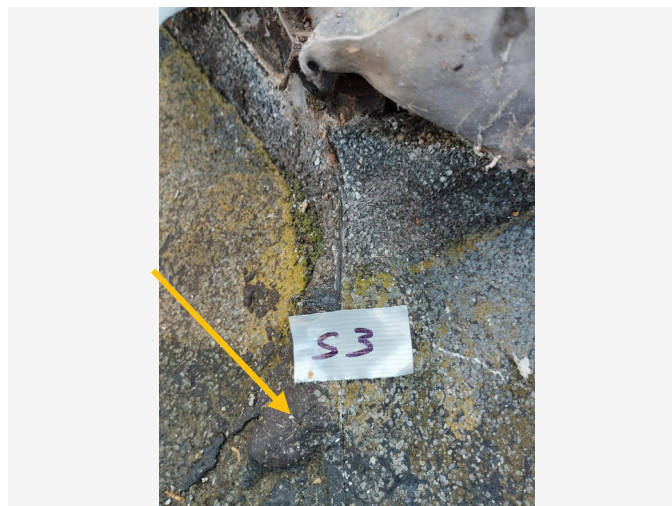
Fiche 16: roofing plat dak woonst

Geen asbest

Beschrijving	roofing plat dak woonst
Omgeving	Buiten
Primaire drager	Plat dak
Bindmiddel van materiaal	Bitumen (roofing, teer, asfalt)

Gebondenheid op basis van bindmiddel	Hecht
Hoeveelheid (oppervlakte - aantal)	• 26,32 m ² - 1 stuk
Totale oppervlakte	26,32 m ²
Identificatiemethode	Vaststelling met monstername
Destructieve handeling voor identificatie	Nee
Opmerking	Er werd een staal genomen aan een overlappend stuk roofing waardoor de waterdichtheid van de dakbedekking niet in het gedrang komt. Het is niet duidelijk of er asbestverdachte onderlagen aanwezig zijn. Extra controle/staalname aangewezen bij renovatiewerken. De vermelde oppervlaktes, diktes en volumes betreffen een bereedeneerde schatting. Er worden geen rechten verleend aan deze oppervlaktes/diktes/volumes.

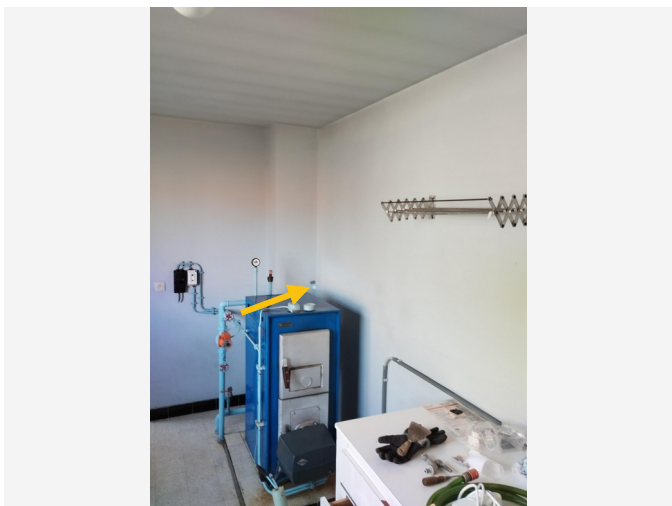
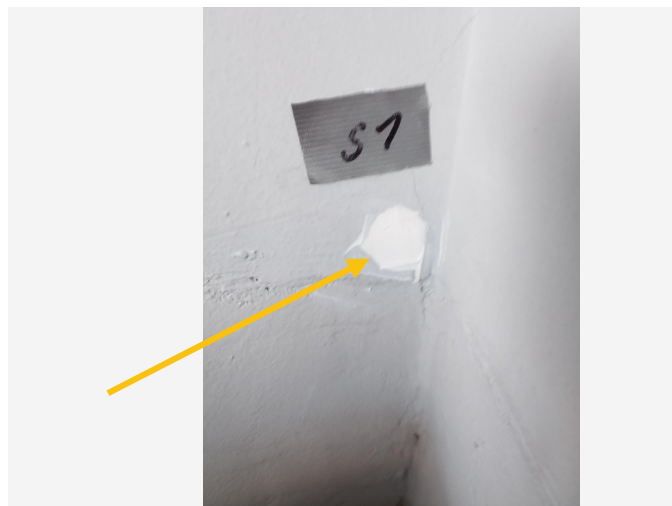
Beschrijving	pleisterwerk muren
Omgeving	Binnen
Primaire drager	Binnenwand

Bindmiddel van materiaal	Gips - kalk
Gebondenheid op basis van bindmiddel	Niet-hechtgebonden
Hoeveelheid (oppervlakte - dikte - aantal)	• 167,37 m ² - 2,00 cm - 1 stuk
Totaal volume	3,347 m ³
Identificatiemethode	Vaststelling met monstername
Destructieve handeling voor identificatie	Nee
Opmerking	<p>Volgens het inspectieprotocol is een monstername van het pleisterwerk verplicht om dit te identificeren als niet-asbesthoudend.</p> <p>Locatie staalnames: individuele ruimte: slaapkamer vooraan / natte ruimte: keuken / stookplaats: wasplaats / traphal: gelijkvloers.</p> <p>De vermelde oppervlaktes en volumes betreffen een beredeneerde schatting. Er worden geen rechten verleend aan deze oppervlaktes/volumes. De dikte is een schatting die voorkomt uit de monsterplaatsen en is daarom niet altijd representatief.</p>
