# Asbestinventarisatetest

Merksplasseweg 33, 2340 Beerse

Attestnummer : 20241212-000279.000

Uitgegeven op : 12.12.2024

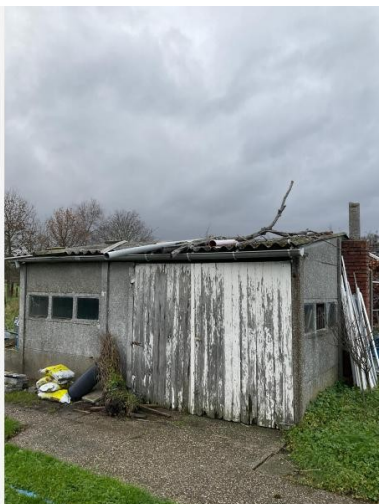
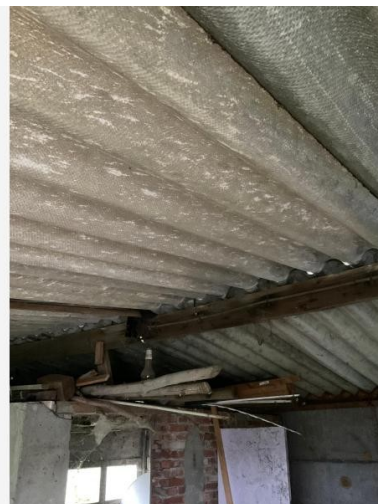
Eindbeoordeling materiaalrisico	Hoog materiaalrisico en/of hoge kans op vezelvrijgave
---------------------------------	---

Gebondenheid	Categorie 1: hechtgebonden in oorsprong
Asbestsoort (vezeltype)	Crocidoliet aanwezig
Asbestconcentratie	Laag (< 50%)
Afschermingsgraad van het gehele materiaal	Geheel of deels (ook) vrij aan de binnenlucht
Toestand van het materiaal	Matig beschadigd, matig verweerd

Beschrijving	ALG Dak stal
Omgeving	Grenst aan binnen- en buitenlucht
Primaire drager	Plat dak
Asbestmateriaal	Dak- en gevelbekleding - Golfplaat
Bindmiddel van asbestmateriaal	Cement
Gebondenheid op basis van bindmiddel	Hecht
Hoeveelheid (oppervlakte - aantal)	<ul style="list-style-type: none"><li>• 25,00 m<sup>2</sup> - 1 stuk</li></ul>
Totale oppervlakte	25,00 m <sup>2</sup>
Eenvoudig bereikbaar	Ja
Bevestigingswijze	<ul style="list-style-type: none"><li>• Geschroefd</li></ul>
Identificatiemethode	Vaststelling zonder monstername
Destructieve handeling voor identificatie	Nee

**Dringend verwijderen**

- Verwijder dit asbestmateriaal zo snel mogelijk. Volg de toestand goed op.
- Hemelwater dat afspoelt van asbestcement daken of gevels kan asbestdeeltjes bevatten. Gebruik het enkel voor gesloten circuits (bv. spoelen toiletten). Reinig na het vervangen van het dak of de gevel de dakgoten en regenwaterput of -ton om asbesthoudend sediment of slib te verwijderen

- Eenvoudige handelingen: mag via doe-het-zelf of door werknemer(s) met opleidingsattest eenvoudige handelingen  
De golfplaten stuk per stuk verwijderen door deze 1 voor 1 los te schroeven. Het verwijderen dient te gebeuren zonder de golfplaten te breken of te beschadigen. Voor het begin van de werken is het aangeraden om de golfplaten licht te bevochtigen teneinde mogelijke emissie van asbestvezels te vermijden. Zorg verder voor een gepaste persoonlijke bescherming (FFP3 mondkap, handschoenen, overal,...). Het verwijderen mag gebeuren door de eigenaar zelf indien hij de nodige voornoemde veiligheidsmaatregelen in acht neemt, Indien de eigenaar niet over de noodzakelijke materialen of kennis beschikt is het aangeraden een professionele firma te contacteren.

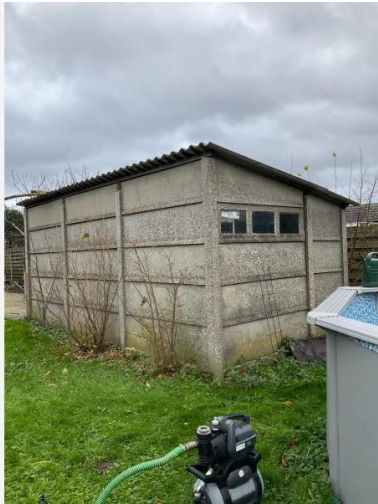
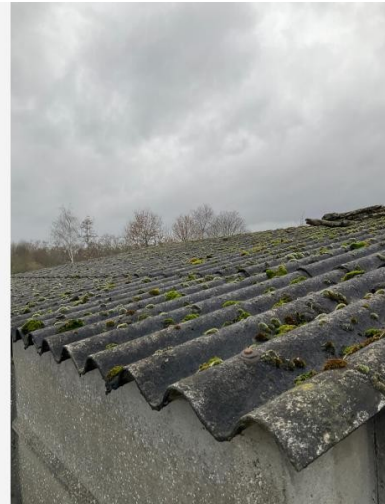
Eindbeoordeling materiaalrisico	Hoog materiaalrisico en/of hoge kans op vezelvrijgave
---------------------------------	---

Gebondenheid	Categorie 1: hechtgebonden in oorsprong
Asbestsoort (vezeltype)	Crocidoliet aanwezig
Asbestconcentratie	Laag (< 50%)
Afschermingsgraad van het gehele materiaal	Geheel of deels (ook) vrij aan de binnenlucht
Toestand van het materiaal	Matig beschadigd, matig verweerd

Beschrijving	ALG Dak Garage
Omgeving	Grenst aan binnen- en buitenlucht
Primaire drager	Schuin dak
Asbestmateriaal	Dak- en gevelbekleding - Golfplaat
Bindmiddel van asbestmateriaal	Cement
Gebondenheid op basis van bindmiddel	Hecht
Hoeveelheid (oppervlakte - aantal)	• 18,00 m <sup>2</sup> - 1 stuk
Totale oppervlakte	18,00 m <sup>2</sup>
Eenvoudig bereikbaar	Ja
Bevestigingswijze	• Geschroefd
Identificatiemethode	Vaststelling zonder monstername
Destructieve handeling voor identificatie	Nee

**Dringend verwijderen**

- Verwijder dit asbestmateriaal zo snel mogelijk. Volg de toestand goed op.
- Hemelwater dat afspoelt van asbestcement daken of gevels kan asbestdeeltjes bevatten. Gebruik het enkel voor gesloten circuits (bv. spoelen toiletten). Reinig na het vervangen van het dak of de gevel de dakgoten en regenwaterput of -ton om asbesthoudend sediment of slib te verwijderen

- Eenvoudige handelingen: mag via doe-het-zelf of door werknemer(s) met opleidingsattest eenvoudige handelingen  
De golfplaten stuk per stuk verwijderen door deze 1 voor 1 los te schroeven. Het verwijderen dient te gebeuren zonder de golfplaten te breken of te beschadigen. Voor het begin van de werken is het aangeraden om de golfplaten licht te bevochtigen teneinde mogelijke emissie van asbestvezels te vermijden. Zorg verder voor een gepaste persoonlijke bescherming (FFP3 mondkap, handschoenen, overal,...). Het verwijderen mag gebeuren door de eigenaar zelf indien hij de nodige voornoemde veiligheidsmaatregelen in acht neemt, Indien de eigenaar niet over de noodzakelijke materialen of kennis beschikt is het aangeraden een professionele firma te contacteren.

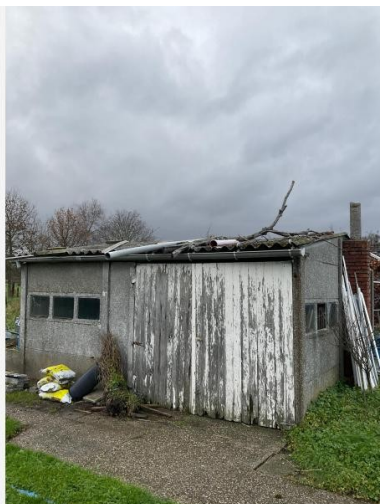
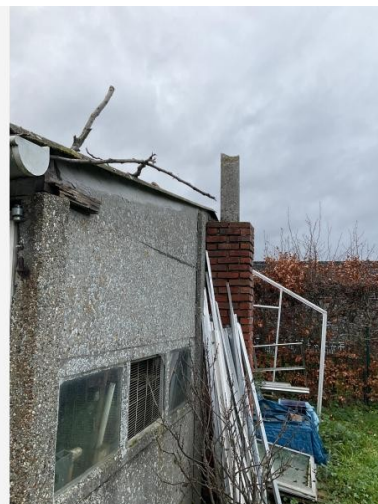
Eindbeoordeling materiaalrisico	Verhoogd materiaalrisico en/of verhoogde kans op vezelvrijgave
---------------------------------	--

Gebondenheid	Categorie 1: hechtgebonden in oorsprong
Asbestsoort (vezeltype)	Crocidoliet aanwezig
Asbestconcentratie	Laag (< 50%)
Afschermingsgraad van het gehele materiaal	Geheel of deels vrij aan de buitenlucht
Toestand van het materiaal	Matig beschadigd, matig verweerd

Beschrijving	ALG Schouw stal
Omgeving	Buiten
Primaire drager	Schouwbus
Asbestmateriaal	Buis, koker, leiding, pijp, doorvoer
Bindmiddel van asbestmateriaal	Cement
Gebondenheid op basis van bindmiddel	Hecht
Hoeveelheid (lengte - omtrek - dikte - aantal)	<ul style="list-style-type: none"><li>• 3,00 m - 60,00 cm - 2,00 cm - 1 stuk</li></ul>
Totaal volume	0,036 m <sup>3</sup>
Eenvoudig bereikbaar	Ja
Bevestigingswijze	<ul style="list-style-type: none"><li>• Geklemd</li><li>• Verlijmd, ingegoten, versmeerd</li></ul>
Identificatiemethode	Vaststelling zonder monsternamen
Destructieve handeling voor identificatie	Nee

**Verwijderen**

- Verwijder dit asbestmateriaal zo snel mogelijk. Volg de toestand goed op.

- Eenvoudige handelingen: mag via doe-het-zelf of door werknemer(s) met opleidingsattest eenvoudige handelingen  
Het verwijderen mag gebeuren door de eigenaar zelf indien hij de nodige voornoemde veiligheidsmaatregelen in acht neemt, Indien de eigenaar niet over de noodzakelijke materialen of kennis beschikt is het aangeraden een professionele firma te contacteren. Voor het begin van de werken is het aangeraden om de schouw licht te bevochtigen teneinde mogelijke emissie van asbestvezels te vermijden. Zorg verder voor een gepaste persoonlijke bescherming (FFP3 mondkap, handschoenen, overal,...).

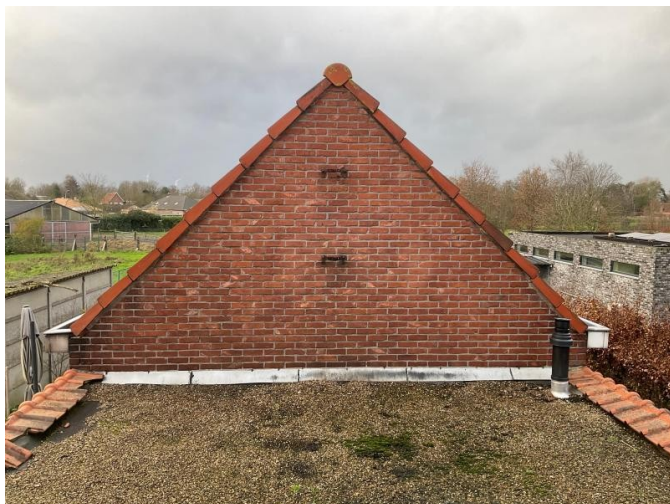
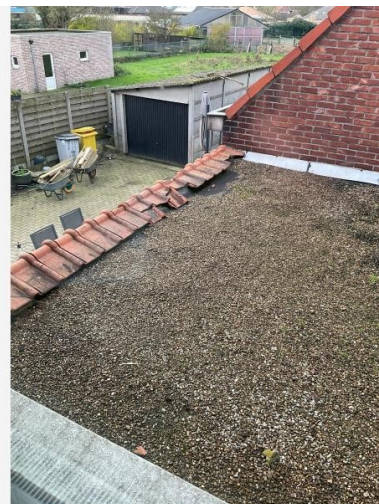
Eindbeoordeling materiaalrisico	Laag materiaalrisico en/of verlaagde kans op vezelvrijgave
---------------------------------	--

Gebondenheid	Categorie 1: hechtgebonden in oorsprong
Asbestsoort (vezeltype)	Alleen chrysotiel
Asbestconcentratie	Laag (< 50%)
Afschermingsgraad van het gehele materiaal	Geheel of deels vrij aan de buitenlucht
Toestand van het materiaal	Licht beschadigd, licht verweerd. Intact calciumsilicaatmateriaal of categorie III 'gebondenheid'

Beschrijving	ALG Plat dak boven wasplaats
Omgeving	Buiten
Primaire drager	Plat dak
Asbestmateriaal	Dak- en gevelbekleding - Roofing
Bindmiddel van asbestmateriaal	Bitumen (roofing, teer, asfalt)
Gebondenheid op basis van bindmiddel	Hecht
Hoeveelheid (oppervlakte - aantal)	<ul style="list-style-type: none"> <li>• 16,00 m<sup>2</sup> - 1 stuk</li> </ul>
Totale oppervlakte	16,00 m <sup>2</sup>
Eenvoudig bereikbaar	Ja
Bevestigingswijze	<ul style="list-style-type: none"> <li>• Verlijmd, ingegoten, versmeerd</li> </ul>
Identificatiemethode	<p>Vaststelling zonder monstername</p> <p>Motivatie: Groot risico op structurele gevolgschade (lekschade, werking installatie,...)</p>
Destructieve handeling voor identificatie	Nee
Opmerking	<p>Monstername is niet mogelijk zonder de structurele integriteit van het gebouw aan te tasten en of lekdichtheid te garanderen.</p> <p>Asbesthoudendheid van roofing kan enkel uitgesloten worden na een negatieve analyse. Bij structurele werken, renovatie of sloop wordt aangeraden om eerst een aanvullend onderzoek uit te voeren.</p>

Zorgvuldig beheren

- Zorg voor een veilig beheer. Vermijd het beschadigen van het asbestmateriaal. Controleer de toestand jaarlijks op wijzigingen.

- Eenvoudige handelingen: mag via doe-het-zelf of door werknemer(s) met opleidingsattest eenvoudige handelingen  
De roofing met onderliggende dak structuur integraal verwijderen als asbesthoudend afval. De roofing vooraf en continu fixeren door deze licht te bevochtigen. Zorg verder voor een gepaste persoonlijke bescherming (FFP3 mondkap, handschoenen, overal,...). Gezien de afmetingen van het dak is verwijderen enkel toegestaan door werknemer(s) met opleidingsattest eenvoudige handelingen. De verwijdermethode is slechts een advies en kan dus pas met zekerheid bepaald worden als het duidelijk is welke werkwijze de aannemer hanteert en hangt ook af van de risicoanalyse van de aannemer.

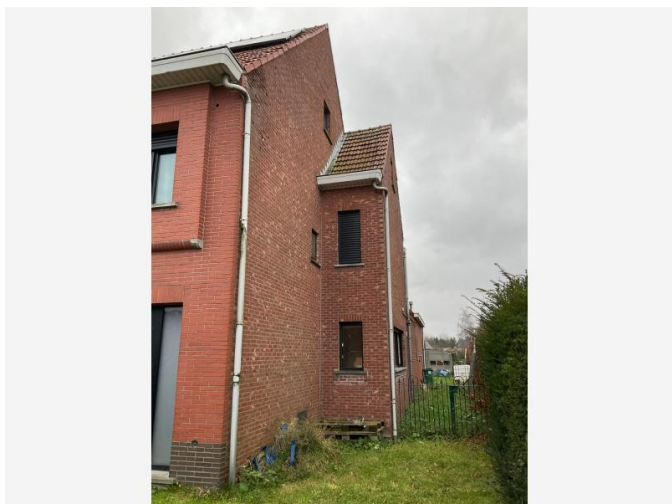
**Reden:** Het te onderzoeken materiaal situeert zich hoger dan 3,50 m te rekenen vanaf een veilige ondergrond

**Uitleg van de asbestdeskundige:** Het onderdak van het hoofdgebouw kon lang binnen niet geïnspecteerd worden. De binnenkant was helemaal afgewerkt met gyproc. Het dak langs de buitenkant was hoger dan 3.5m en kon zodoende ook niet geïnspecteerd worden.

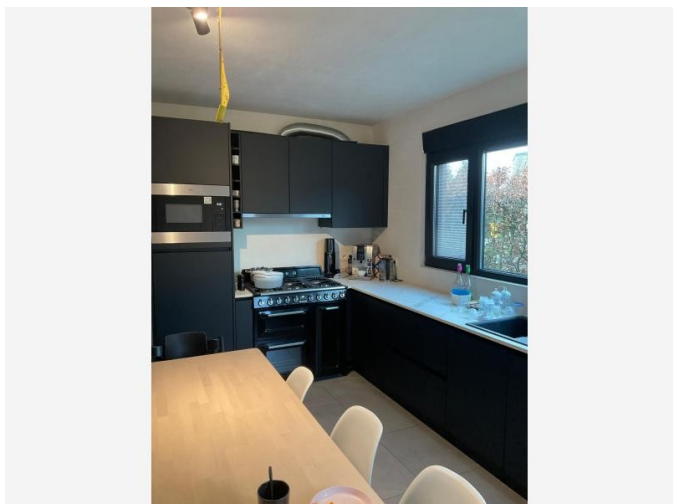
De keuken en de keukentoestellen/onderdelen zijn geïnstalleerd in 2021, deze zijn niet verdacht.

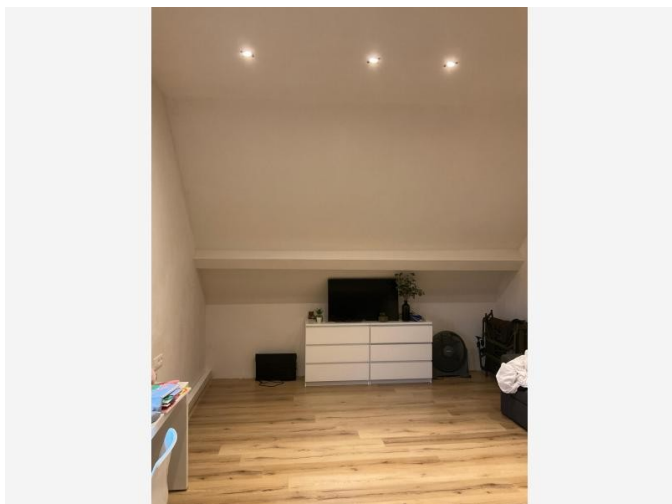
De vloeren op de 2e verdieping zijn uit kliklaminaat, deze zijn niet verdacht.

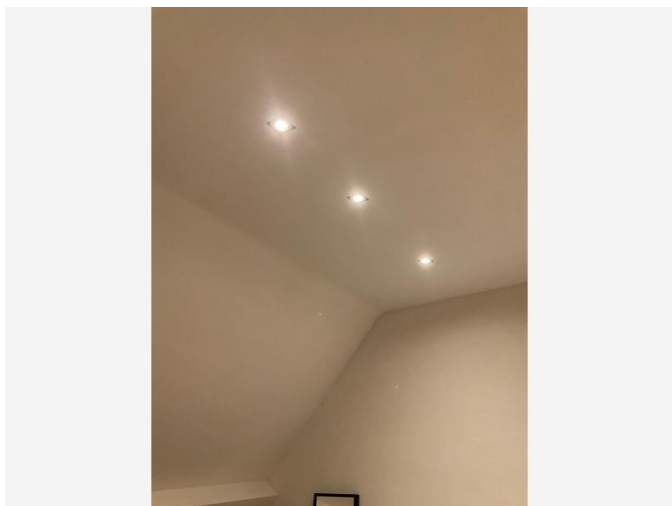
De plafonds op het 2e vediep zijn uit gyproc, dit is niet verdacht.

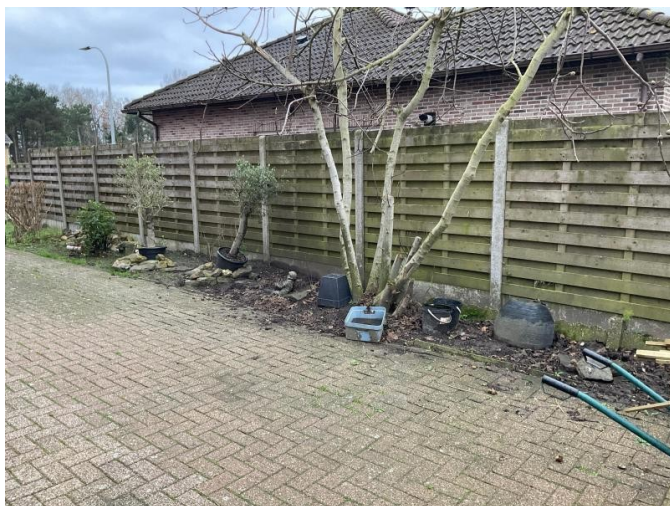
De verharding bestaat uit betonklinkers en betonplaten. deze zijn niet verdacht.

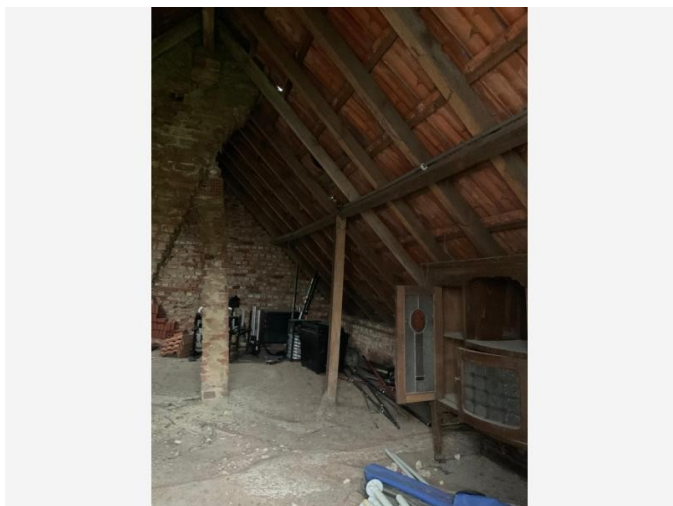
Er is geen onderdak aanwezig onder het dak van de achterbouw.

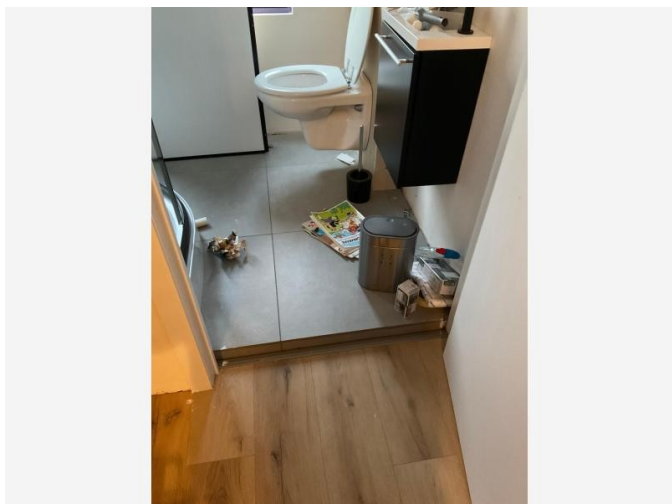
De vloeren op het 1e verdiep zijn uit kliklaminaat, behalve de vloer in de badkamer deze is in keramische tegel. Deze zijn niet verdacht.

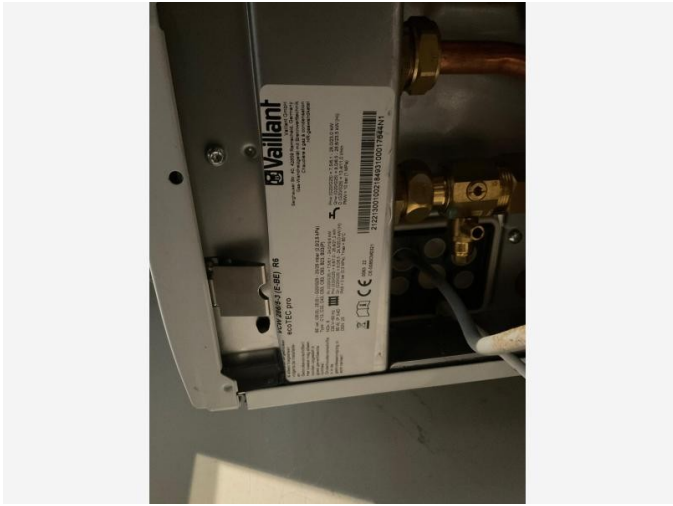
De bouwjaar van de brander is 2021, dit kon vastgesteld worden via het serienummer. De brander is zodoende niet verdacht.

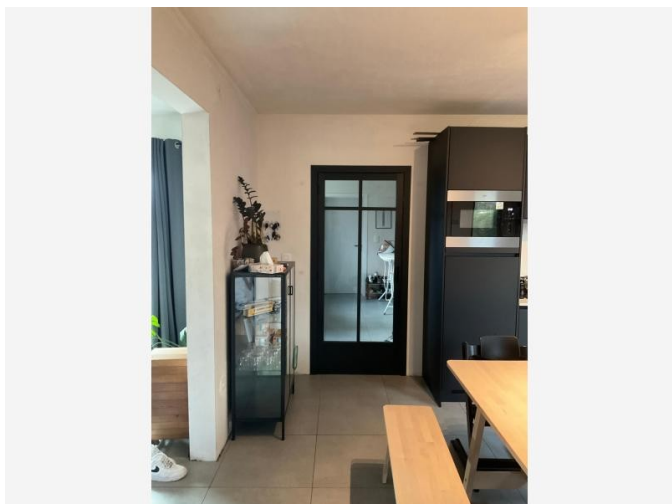
De vloeren op het gelijkvloers zijn uitgevoerd in keramische tegels, deze zijn niet verdacht.

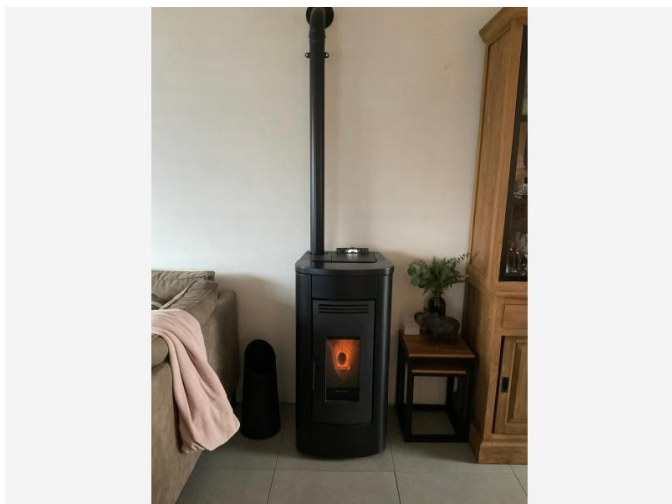
De pelletkachel is van 2022, deze is niet verdacht.

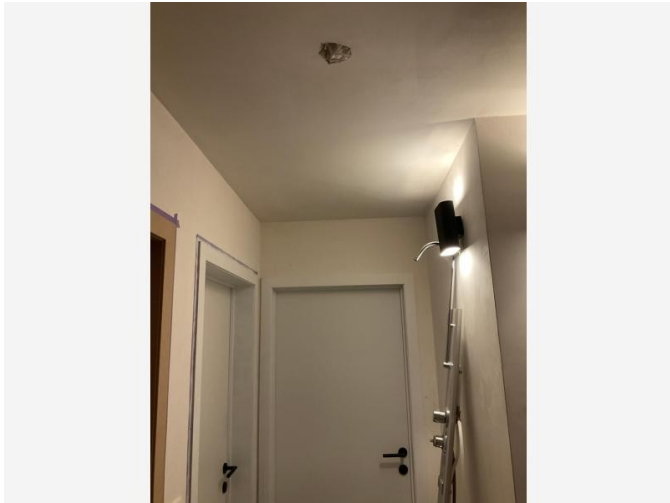
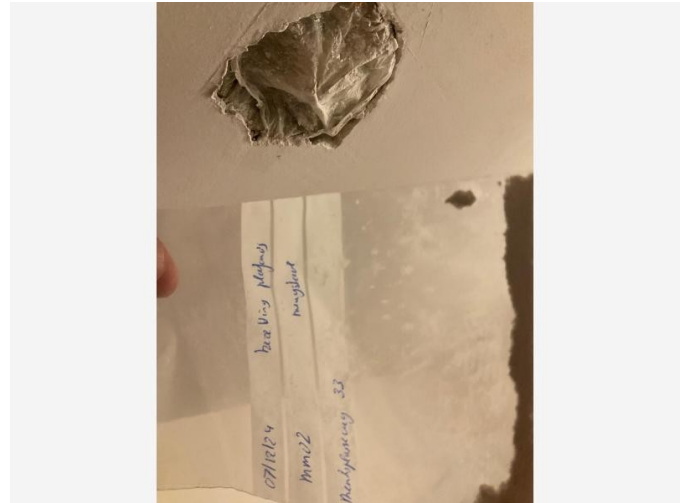
Geen asbest

#	Type	Referentie	Resultaat
15.1	Mengmonster	MM02	Geen asbest

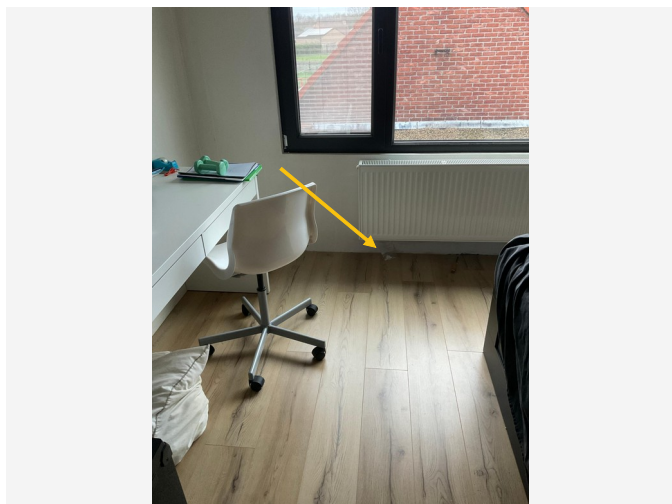
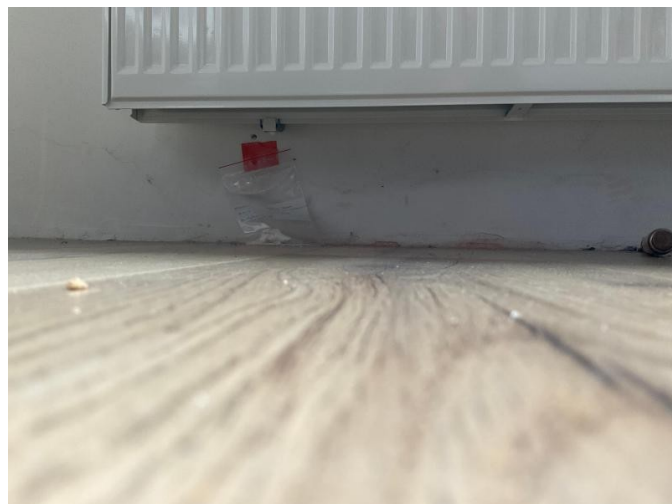
## Fiche 16: ALG Bezetting muren

Geen asbest

#	Type	Referentie	Resultaat
16.1	Mengmonster	MM01	Geen asbest
