Asbestinventarisatetest

Lillokensstraat 35, 2300 Turnhout

Attestnummer : 20260513-000259.000

Uitgegeven op : 13.05.2026

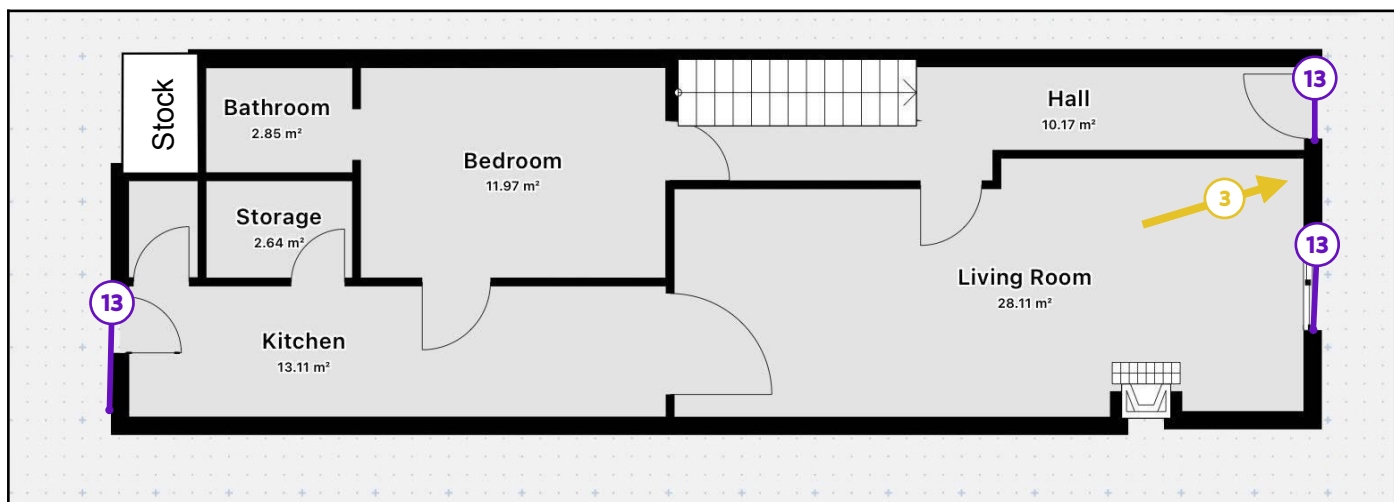
Plan 1.4: Gelijkvloers

Beschrijving	Type	Actie
3. Bakeliet Tellerkast	Asbestmateriaal	Zorgvuldig beheren
13. Kit niet verdacht (visueel vastgesteld)	Overige ruimte of materiaal	-

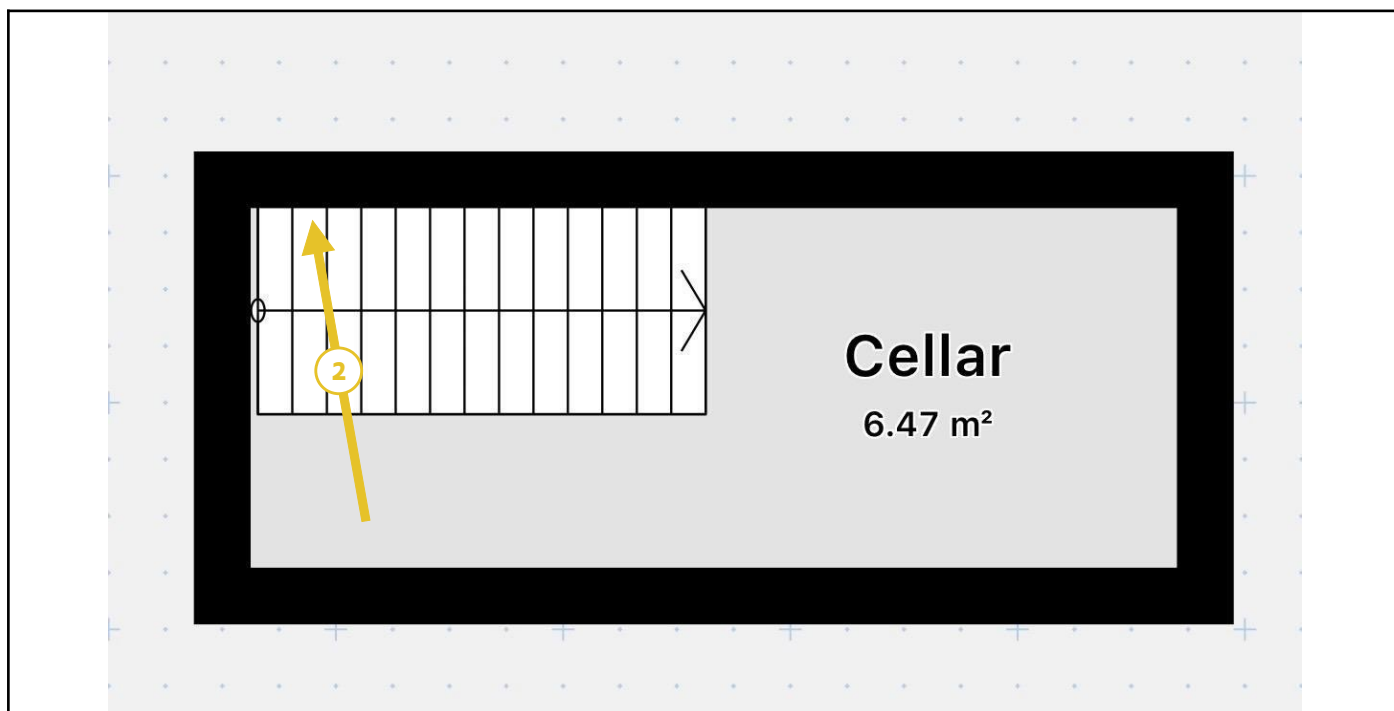
Plan 1.6: Kelder

Beschrijving	Type	Actie
2. Bakeliet lichtschakelaar kelder	Asbestmateriaal	Zorgvuldig beheren

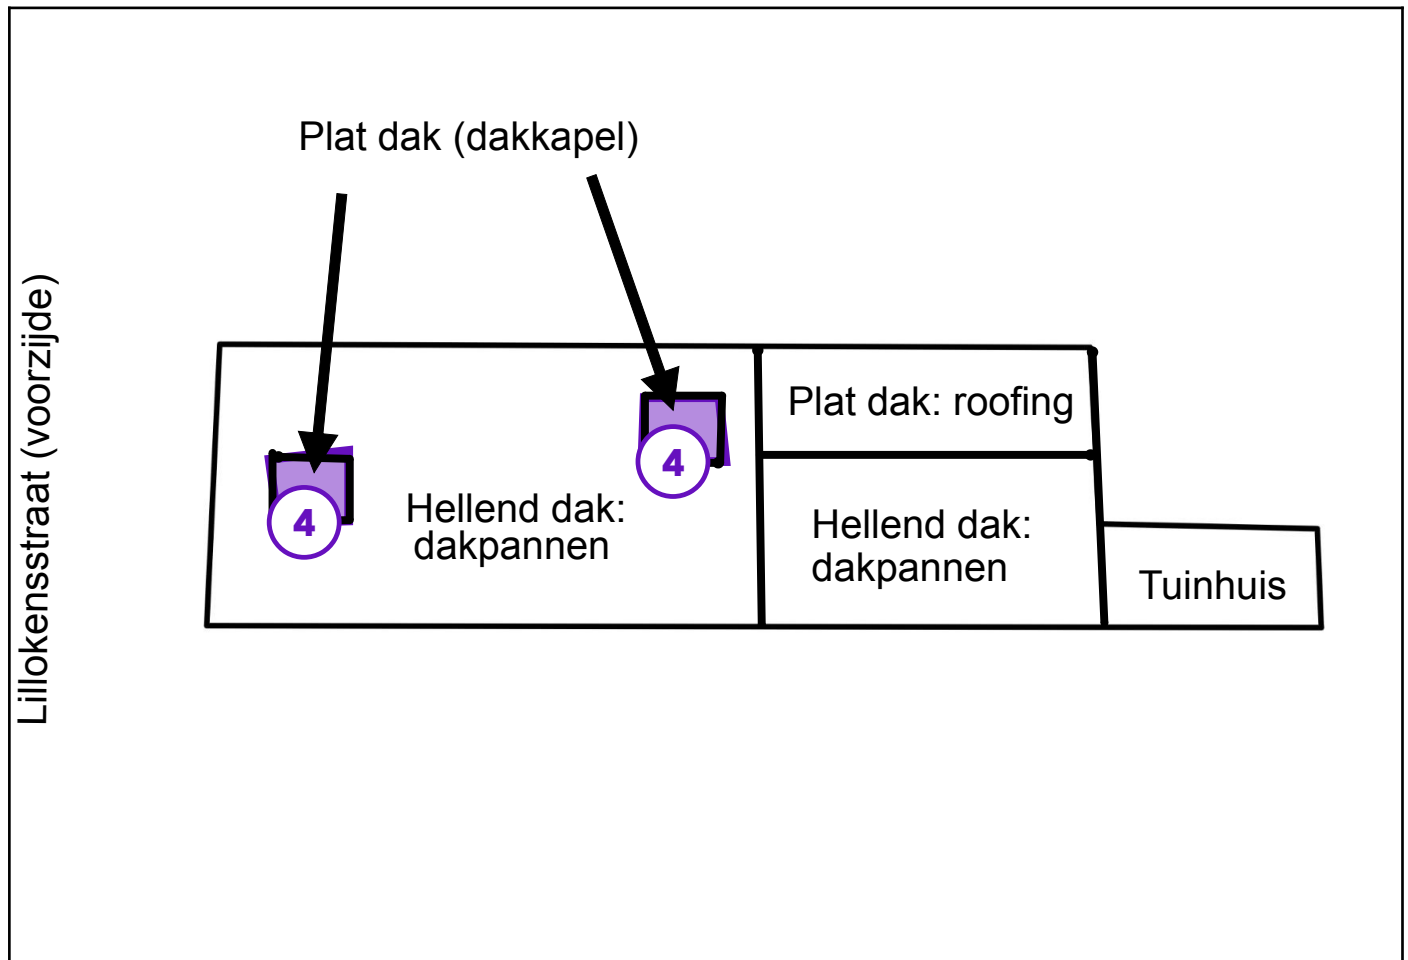
Plan 1.7: Overzicht woning

Beschrijving	Type	Actie
4. Plat dak (dakkapellen) niet zichtbaar	Beperking	-

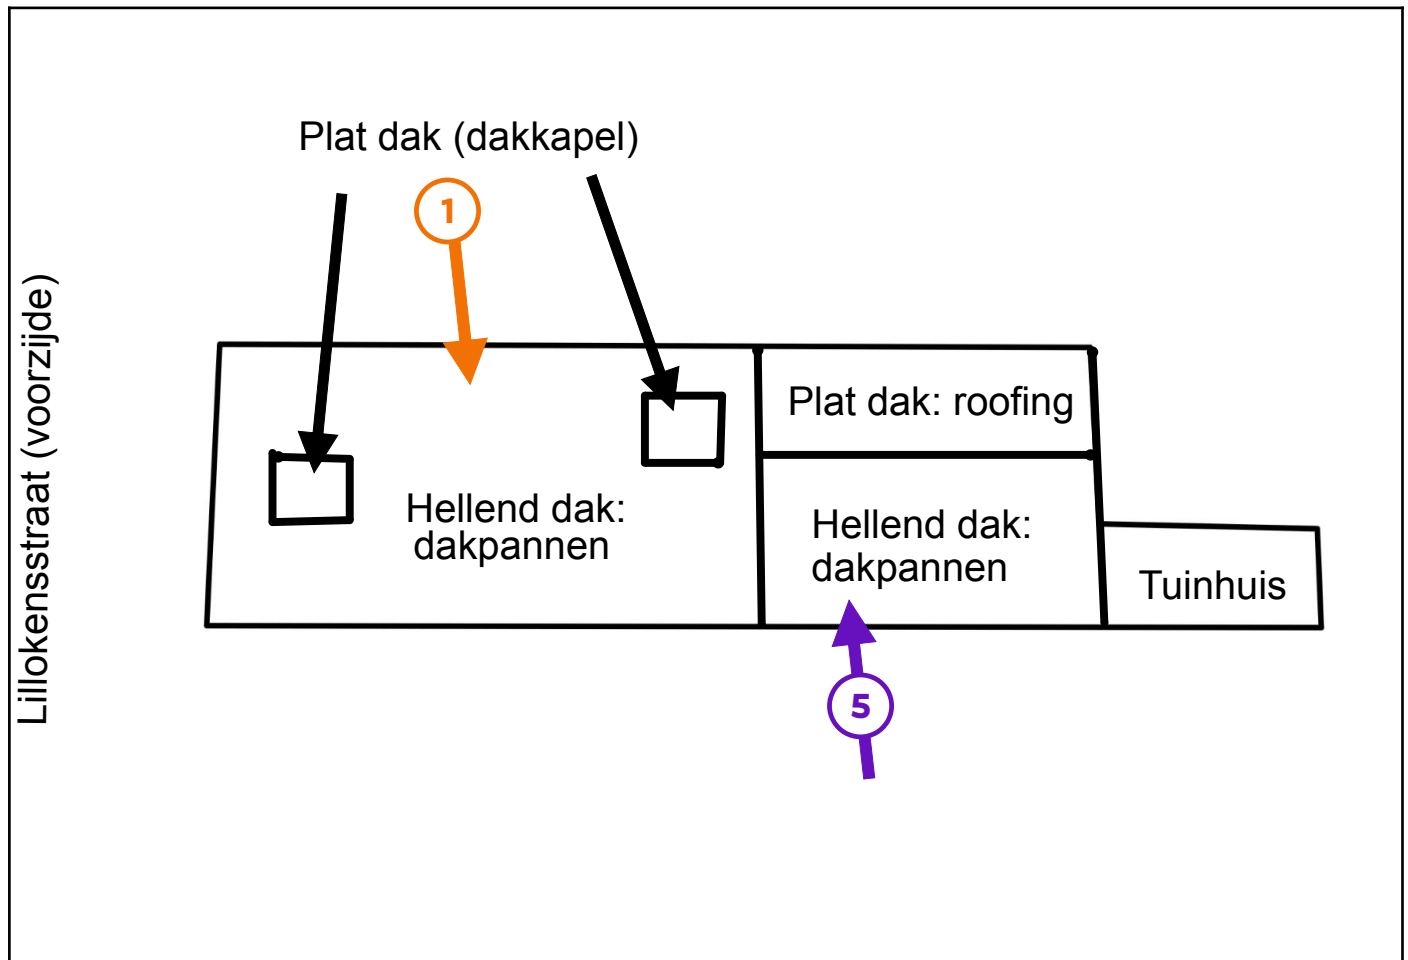
Plan 1.8: Overzicht woning kopie

Beschrijving	Type	Actie
1. Schouwbus (visueel vastgesteld)	Asbestmateriaal	Verwijderen
5. Schouw op het dak (beperkingsfiche)	Beperking	-

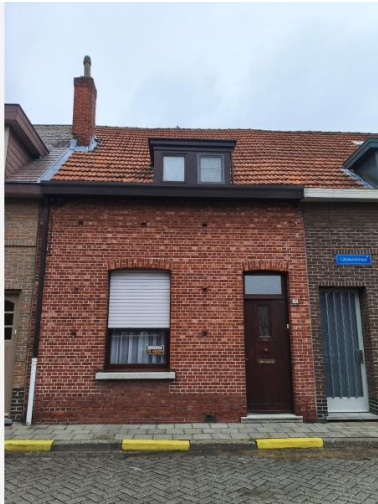
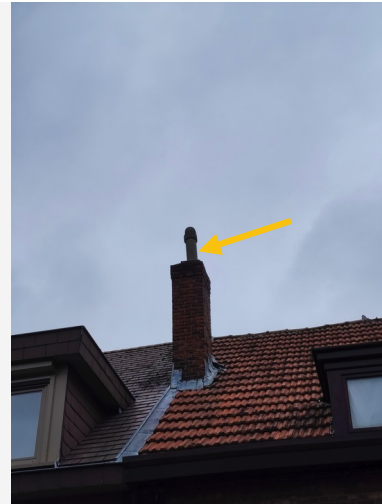
Conclusie

Actie

Het asbestmateriaal valt onder de mijlpaal van 2034.

Verwijderen

Risicobeoordeling

Eindbeoordeling materiaalrisico	Verhoogd materiaalrisico en/of verhoogde kans op vezelvrijgave
---------------------------------	--

Gebondenheid	Categorie 1: hechtgebonden in oorsprong
Asbestsoort (vezeltype)	Crocidoliet aanwezig
Asbestconcentratie	Laag (< 50%)
Afschermingsgraad van het gehele materiaal	Geheel of deels vrij aan binnenluchtstromen
Toestand van het materiaal	Licht beschadigd, licht verweerd. Intacte calciumsilicaatplaat of materiaal met categorie 3-gebondenheid

Beschrijving	Schouwbus (visueel vastgesteld)
Omgeving	Buiten
Primaire drager	HVAC infrastructuur en uitrusting
Asbestmateriaal	Rookgaskanaal
Bindmiddel van asbestmateriaal	Cement
Gebondenheid op basis van bindmiddel	Hecht
Hoeveelheid (lengte - omtrek - dikte - aantal)	<ul style="list-style-type: none"> • 1,00 m - 30,00 cm - 2,00 cm - 1 stuk
Totaal volume	0,006 m ³
Eenvoudig bereikbaar	Ja
Bevestigingswijze	<ul style="list-style-type: none"> • Verlijmd, ingegoten, versmeerd
Identificatiemethode	<p>De asbestdeskundige beoordeelt het materiaal als asbestverdacht en dus asbesthoudend, en dit zonder monstername.</p> <p>Motivatie: Er is een onderzoeksbepmerking die monstername verhindert; De ruimte of het materiaal bevindt zich hoger dan 3,5 meter vanaf een vaste ondergrond.</p>
Destructieve handeling voor identificatie	Nee
Opmerking	<p>Op het dak is een schouwbus aanwezig.</p> <p>De vermelde oppervlaktes, diktes en volumes betreffen een beredeneerde schatting. Er worden geen rechten verleend aan deze oppervlaktes/diktes/volumes.</p>

Te nemen maatregelen

- Verwijder dit asbestmateriaal zo snel mogelijk. Volg de toestand goed op.
- Voer bijkomende staalname(s) uit.

Voorstel van verwijderingsmethode

- Eenvoudige handelingen: mag via doe-het-zelf of door werknemer(s) met opleidingsattest eenvoudige handelingen
EH via doe-het zelf De buis kan voorzichtig losgebeiteld worden , extra bevochtigen om stof te voorkomen
Standaard dragen van de nodige wegwerp beschermingsmiddelen FFP 3 masker , handschoenen en tyvec CAT III type 5-6 , afwasbaar schoeisel Bij de gemeente/containerpark afsluitzakken halen om dubbel in te pakken , sluit luchtdicht af en breng naar het plaatselijk containerpark als hechtgebonden asbestafval. Voor hechtgebonden toepassingen: Bij verwijdering door doe-het-zelf moet men dit afval dubbel en luchtdicht verpakt aandienen bij het gemeentelijk recyclagepark. Men raadpleegt best op voorhand de voorwaarden van het recyclagepark. Zie ook link Zie <https://ovam.vlaanderen.be/wie-mag-wat-verwijderen>
<https://ovam.vlaanderen.be/voorzorgsmaatregelen-bij-asbestverwijdering>
<https://ovam.vlaanderen.be/asbestafval-afvoeren> Zie ook wetgevend kader (website van de OVAM en CODEX boek VI titel 3). <http://werk.belgie.be/sites/default/files/content/documents/Welzijn%20op%20het%20werk/Regelgeving/Codex%20boek%20VI%20titel%203%20Asbest.pdf> methodiek verwijderingsmethodes

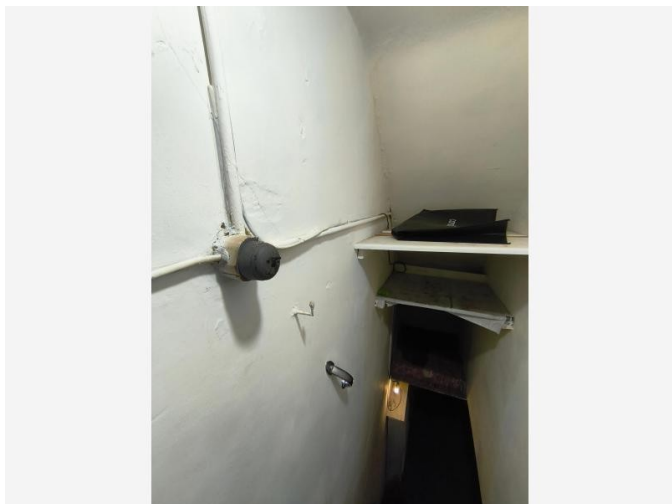
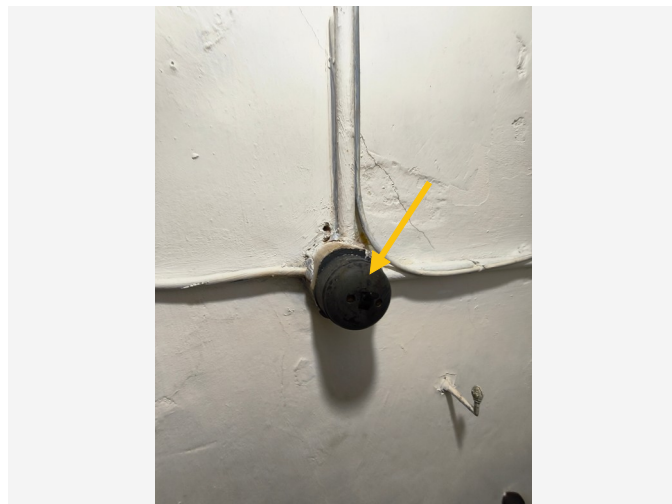
Conclusie

Het asbestmateriaal valt onder de mijlpaal van 2040.

Zorgvuldig beheren

Eindbeoordeling materiaalrisico	Laag materiaalrisico en/of verlaagde kans op vezelvrijgave
---------------------------------	--

Gebondenheid	Categorie 1: hechtgebonden in oorsprong
Asbestsoort (vezeltype)	Crocidoliet aanwezig
Asbestconcentratie	Laag (< 50%)
Afschermingsgraad van het gehele materiaal	Geheel of deels vrij aan de binnenlucht, maar geen contact met binnenluchtstromen
Toestand van het materiaal	Onbeschadigd, niet verweerd

Beschrijving	Bakeliet lichtschakelaar kelder
Omgeving	Binnen
Primaire drager	Communicatie en elektrische infrastructuur en uitrusting
Asbestmateriaal	Plaat, paneel, tablet - Type Bakeliet
Bindmiddel van asbestmateriaal	Kunststof of -hars
Gebondenheid op basis van bindmiddel	Hecht
Hoeveelheid (oppervlakte - dikte - aantal)	• 0,01 m ² - 1,00 cm - 1 stuk
Totaal volume	< 0,001 m ³
Eenvoudig bereikbaar	Ja
Bevestigingswijze	• Geschroefd
Identificatiemethode	De asbestdeskundige beoordeelt het materiaal als asbestverdacht en dus asbesthoudend, en dit zonder monstername. Motivatie: De monstername brengt andere schade aan dan schade die inherent is aan de monstername.
Destructieve handeling voor identificatie	Nee
Opmerking	Het is moeilijk te bepalen of de bakeliettoepassingen in de woning ook effectief asbesthoudend zijn (het kan ook gaan om de asbestvrije variant). Er werd geen monster genomen ovw beschadiging aan een elektrisch gerelateerde toepassing, extra controle bij verwijdering van het verdacht materiaal.

Te nemen maatregelen

- Zorg voor een veilig beheer. Vermijd het beschadigen van het asbestmateriaal. Controleer de toestand jaarlijks op wijzigingen.
- Voer bijkomende staalname(s) uit.

Voorstel van verwijderingsmethode

- Eenvoudige handelingen: mag via doe-het-zelf of door werknemer(s) met opleidingsattest eenvoudige handelingen
Schakelaars, stopcontacten en andere gelijkaardige toepassingen kunnen eenvoudig losgeschroefd worden --> EH doe-het-zelf. Afgesloten of verzegelde kast --> EH opgeleid techniek personeel 8u basisopleiding asbest. Voor elektrische infrastructuur en uitrusting dient u vooraleer men deze toepassing gaat bevochtigen de elektriciteit af te sluiten (zoniet elektrocutie-/brandgevaar). standaard dragen van de nodige wegwerp beschermingsmiddelen FFP 3 masker , handschoenen en tyvec CAT III type 5-6 , afspoelbaar schoeisel Losschroeven en dubbel verpakken in plastic , sluit luchtdicht af en breng dit als hechtgebonden afval naar een plaatselijk containerpark. Voor hechtgebonden toepassingen: Bij verwijdering door doe-het-zelf moet men dit afval dubbel en luchtdicht verpakt aandienen bij het gemeentelijk recyclagepark. Men raadpleegt best op voorhand de voorwaarden van het recyclagepark.

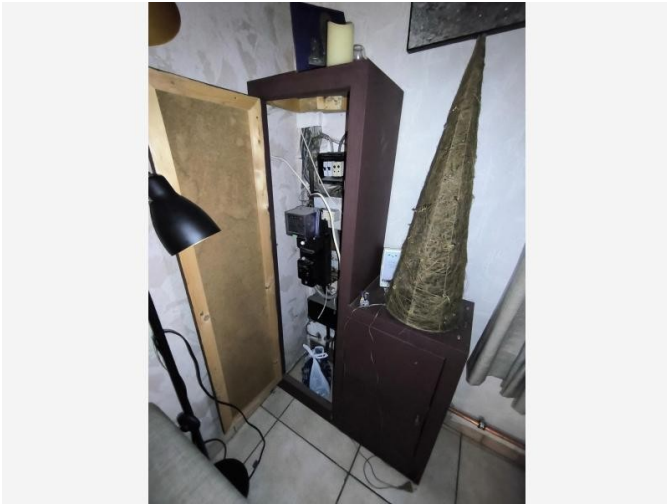
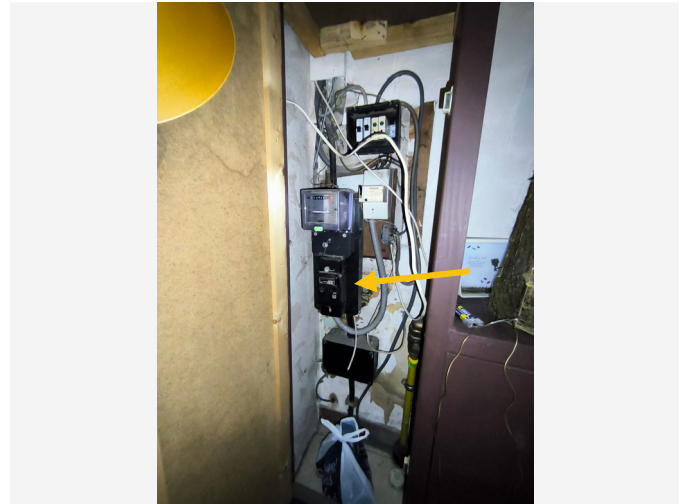
Conclusie

Het asbestmateriaal valt onder de mijlpaal van 2040.

Zorgvuldig beheren

De toepassing is eigendom van de nutsmaatschappij. Bij verwijdering /vervangen van het toestel is een bijkomende staalname aangewezen om de berging van afvalstromen te beheersen. Dit valt dan onder de verantwoordelijkheid van de netwerkbeheerder.

Eindbeoordeling materiaalrisico	Laag materiaalrisico en/of verlaagde kans op vezelvrijgave
---------------------------------	--

Gebondenheid	Categorie 1: hechtgebonden in oorsprong
Asbestsoort (vezeltype)	Crocidoliet aanwezig
Asbestconcentratie	Laag (< 50%)
Afschermingsgraad van het gehele materiaal	Geheel of deels vrij aan de binnenlucht, maar geen contact met binnenluchtstromen
Toestand van het materiaal	Onbeschadigd, niet verweerd

Beschrijving	Bakeliet Tellerkast
Omgeving	Binnen
Primaire drager	Communicatie en elektrische infrastructuur en uitrusting
Asbestmateriaal	Plaat, paneel, tablet - Type Bakeliet
Bindmiddel van asbestmateriaal	Kunststof of -hars
Gebondenheid op basis van bindmiddel	Hecht
Hoeveelheid (oppervlakte - dikte - aantal)	<ul style="list-style-type: none"> • 0,50 m² - 0,20 cm - 1 stuk
Totaal volume	0,001 m ³
Eenvoudig bereikbaar	Ja
Bevestigingswijze	<ul style="list-style-type: none"> • Geschroefd
Identificatiemethode	<p>De asbestdeskundige beoordeelt het materiaal als asbestverdacht en dus asbesthoudend, en dit zonder monstername.</p> <p>Motivatie: De monstername brengt andere schade aan dan schade die inherent is aan de monstername.</p>
Destructieve handeling voor identificatie	Nee
Opmerking	<p>Het is moeilijk te bepalen of de bakeliettoepassingen in de woning ook effectief asbesthoudend zijn (het kan ook gaan om de asbestvrije variant). Er werd geen monster genomen owv beschadiging aan een elektrisch gerelateerde toepassing, extra controle bij verwijdering van het verdacht materiaal. Vermoedelijk zal de toepassing verwijderd worden bij aanpassing van het elektriciteitsnetwerk.</p>

Te nemen maatregelen

- Zorg voor een veilig beheer. Vermijd het beschadigen van het asbestmateriaal. Controleer de toestand jaarlijks op wijzigingen.
- Voer bijkomende staalname(s) uit.
- Een bijkomend onderzoek zou kunnen gebeuren na demontage van de toepassing, zodat dit op een veilige en verantwoorde manier kan gebeuren. Het bijkomend onderzoek kan bijdragen tot een betere inschatting van het risico en helpt om de (mogelijke) asbestafvalstroom te beperken.

- Eenvoudige handelingen: mag via doe-het-zelf of door werknemer(s) met opleidingsattest eenvoudige handelingen
Mag niet door doe -het-zelf verwijderd worden

Tellerkast:

De toepassing dient verwijderd te worden door de netbeheerder, vermoedelijk word dit uitgevoerd wanneer de oude meterkast vervangen word door een digitale meter. Zie ook link Zie <https://ovam.vlaanderen.be/wie-mag-wat-verwijderen> <https://ovam.vlaanderen.be/voorzorgsmaatregelen->

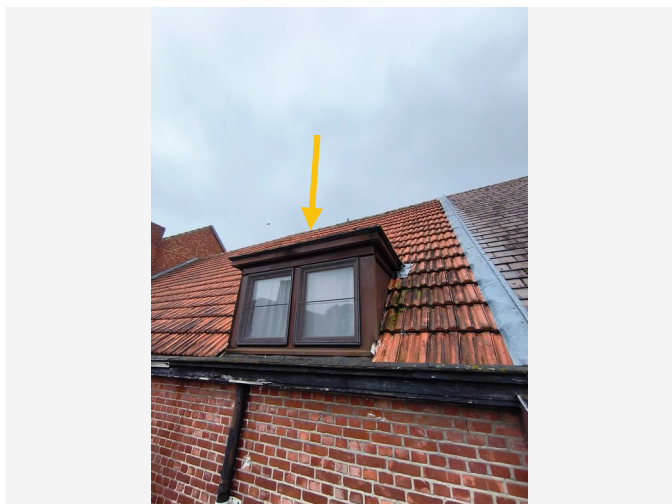
Conclusie

Tijdelijke beperking

Reden: Het te onderzoeken materiaal situeert zich hoger dan 3,50 m te rekenen vanaf een veilige ondergrond

Uitleg van de asbestdeskundige: Het platdak is niet waarneembaar en situeert zich hoger dan 3.50m te rekenen vanaf een veilige ondergrond, bij werken extra controle bv door middel van een stelling, hoogtewerker....

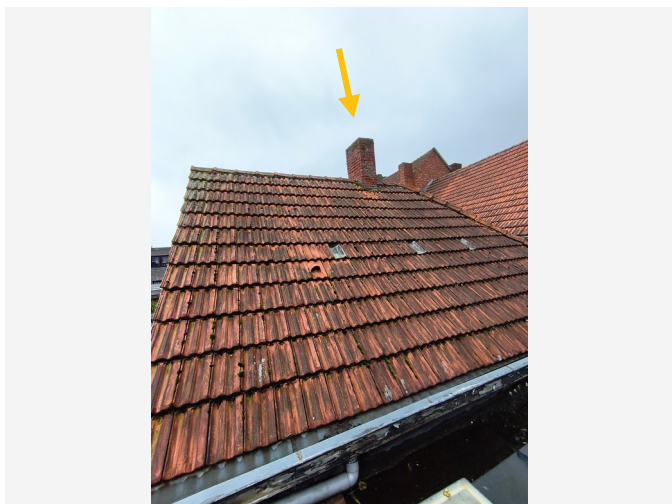
Conclusie

Tijdelijke beperking

Reden: Het te onderzoeken materiaal situeert zich hoger dan 3,50 m te rekenen vanaf een veilige ondergrond

Uitleg van de asbestdeskundige: Bij werken (dak of reiniging schouw) kan een stelling geplaatst worden, het is niet duidelijk of er asbestverdachte materialen aanwezig zijn in/rond de schouw.

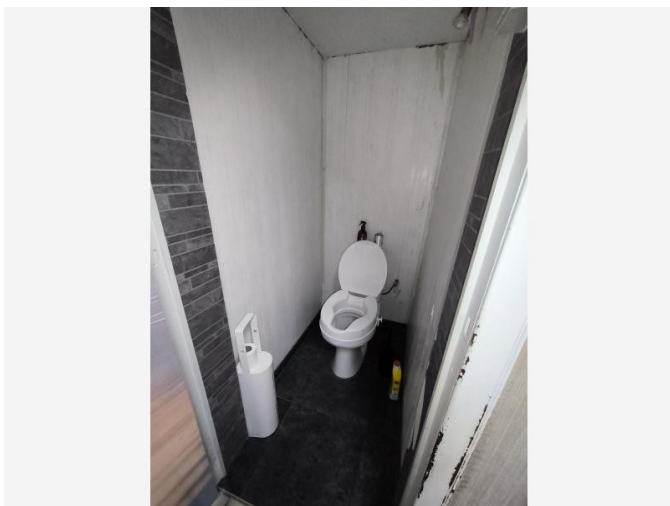
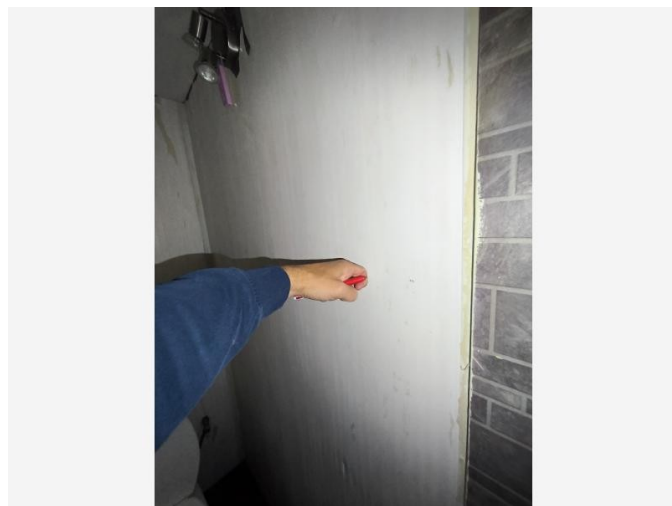
Informatie over een niet-asbestverdacht materiaal

binnenwanden zijn afgewerkt met valse wanden. Het is niet duidelijk of er pleisterwerk of asbest toepassingen aanwezig zijn achter/op deze valse wanden, het is aangewezen om bijkomend onderzoek uit te voeren bij werken.

Zonder destructieve handeling is het niet mogelijk om na te gaan of er asbesthoudende materialen aanwezig zijn achter de wand afwerking. Als bij sloop of renovatie blijkt dat er achter deze wanden nog pleisterwerk of asbest verdachte toepassingen aanwezig zijn, moet dit bemonsterd worden.

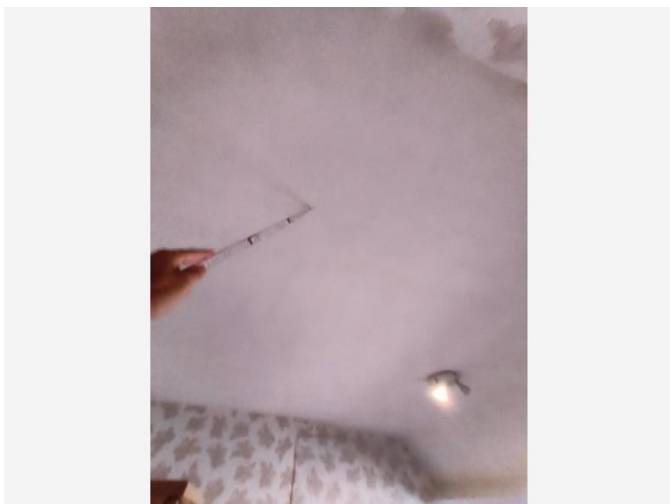
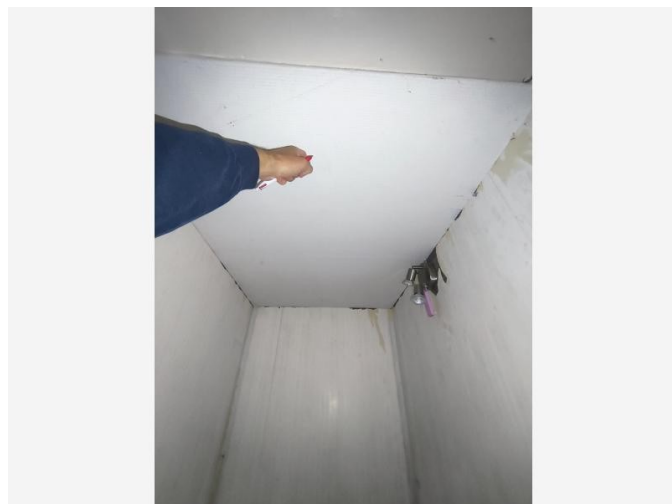
Informatie over een niet-asbestverdacht materiaal

Plafonds zijn afgewerkt met valse plafonds in plaatmateriaal. Het is niet duidelijk of er pleisterwerk of ander verdacht asbestmateriaal aanwezig is achter / op deze valse plafonds, het is aangewezen om bijkomend onderzoek uit te voeren bij werken. Zonder destructieve handeling is het niet mogelijk om na te gaan of er asbesthoudende materialen aanwezig zijn achter de plafond afwerking. Als bij sloop of renovatie blijkt dat er achter deze plafonds nog pleisterwerk of asbest verdachte toepassingen aanwezig zijn, moet dit bemonsterd worden.

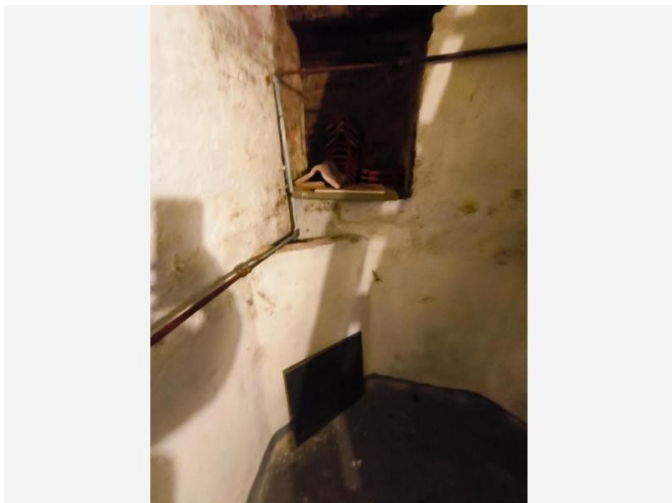
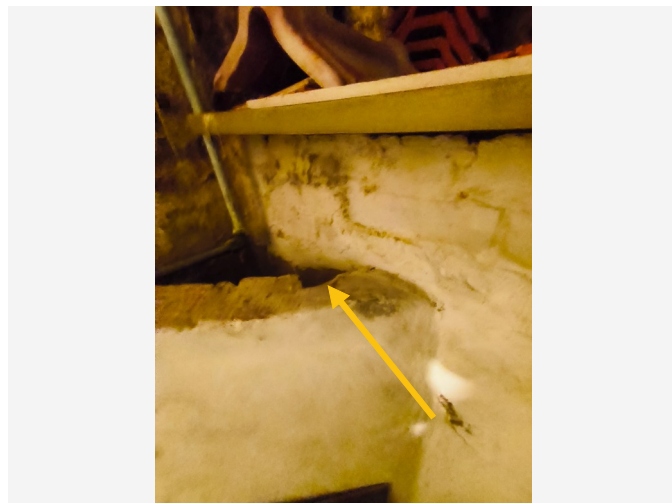
Fiche 8: Cementering binnentoepassing (met staalname)

Conclusie

Geen asbest

#	Type	Referentie	Resultaat
8.1	Mengmonster	2	Geen asbest

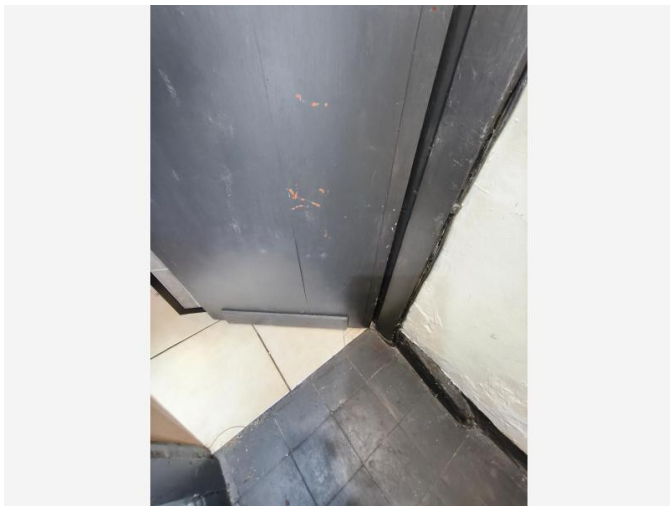
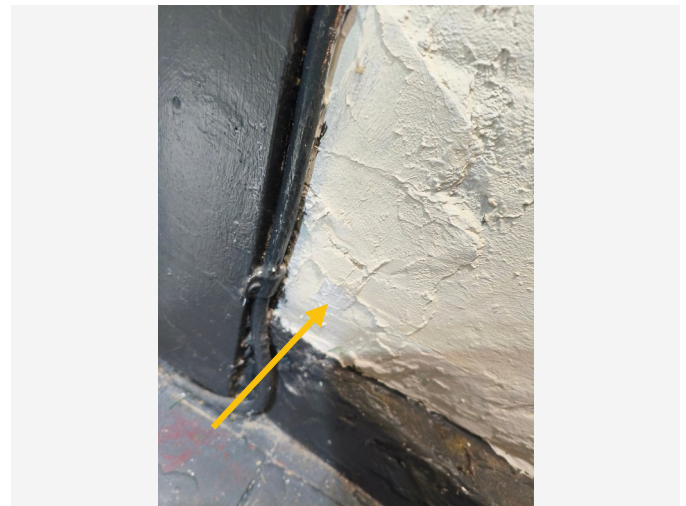
Conclusie

Geen asbest

#	Type	Referentie	Resultaat
9.1	Mengmonster	1	Geen asbest

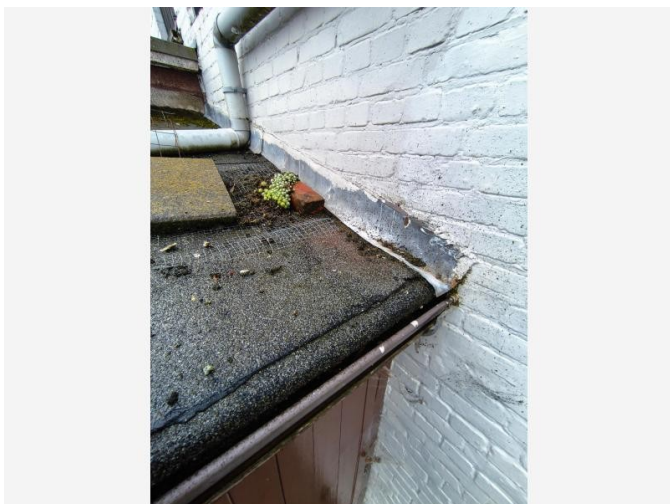
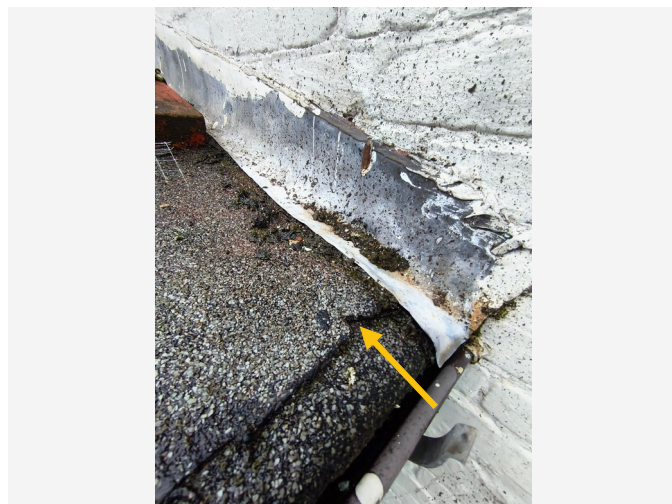
Conclusie

Geen asbest

#	Type	Referentie	Resultaat
10.1	Puntmonster	3	Geen asbest

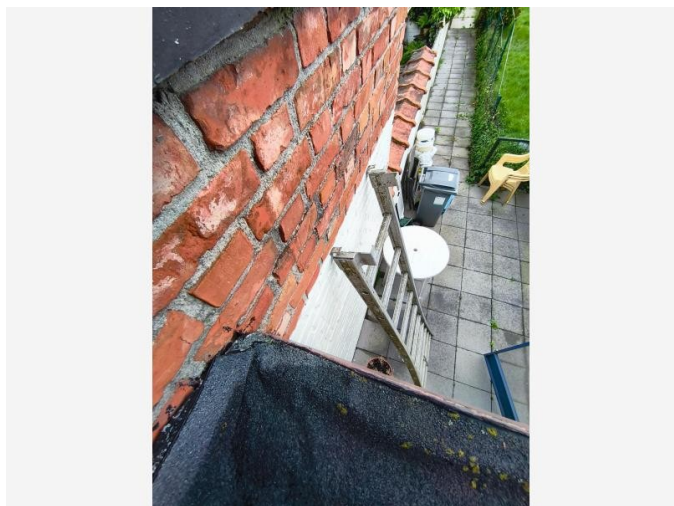
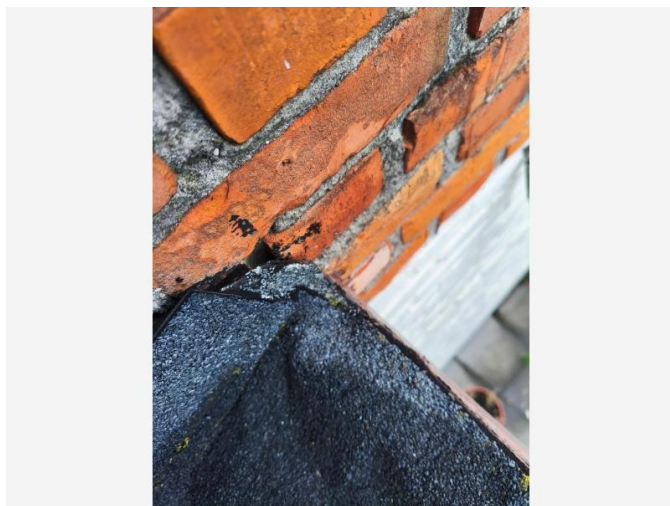
Conclusie

Geen asbest

#	Type	Referentie	Resultaat
11.1	Mengmonster	4	Geen asbest
