Asbestinventarisatetest

Lijsterbesstraat 1, 9700 Oudenaarde

Attestnummer : 20230207-000230.000

Uitgegeven op : 07.02.2023

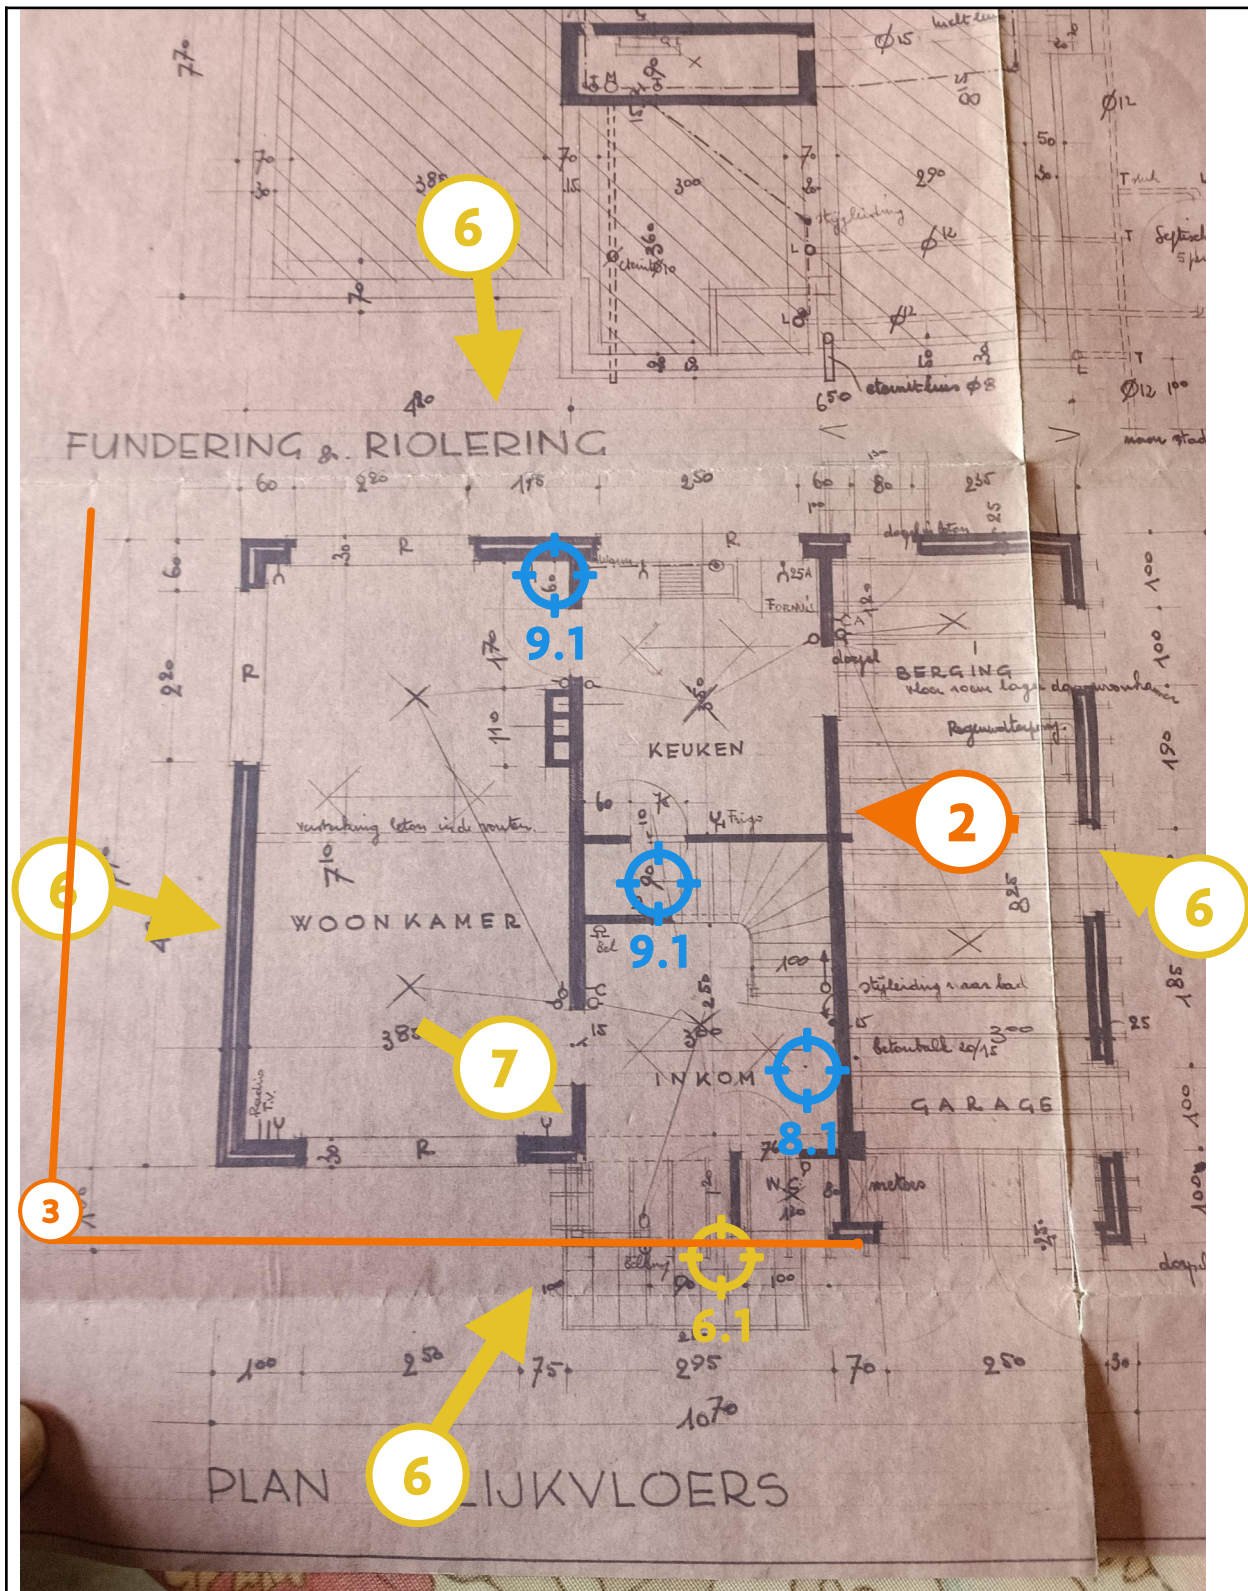
Plan 1.1: grondplan GLV

2. koord kachel	Asbestmateriaal	Verwijderen
3. afwerkingsboorden van de regengoten	Asbestmateriaal	Verwijderen
6. kit muur-kozijn	Asbestmateriaal	Zorgvuldig beheren
6.1 Code: 03	Puntmonster	-
7. bakeliet	Asbestmateriaal	Zorgvuldig beheren
8. plafondpleister	Geen asbest	-
8.1 Code: 02	Puntmonster	-
9. muurpleister	Geen asbest	-
9.1 Code: 01	Mengmonster	-

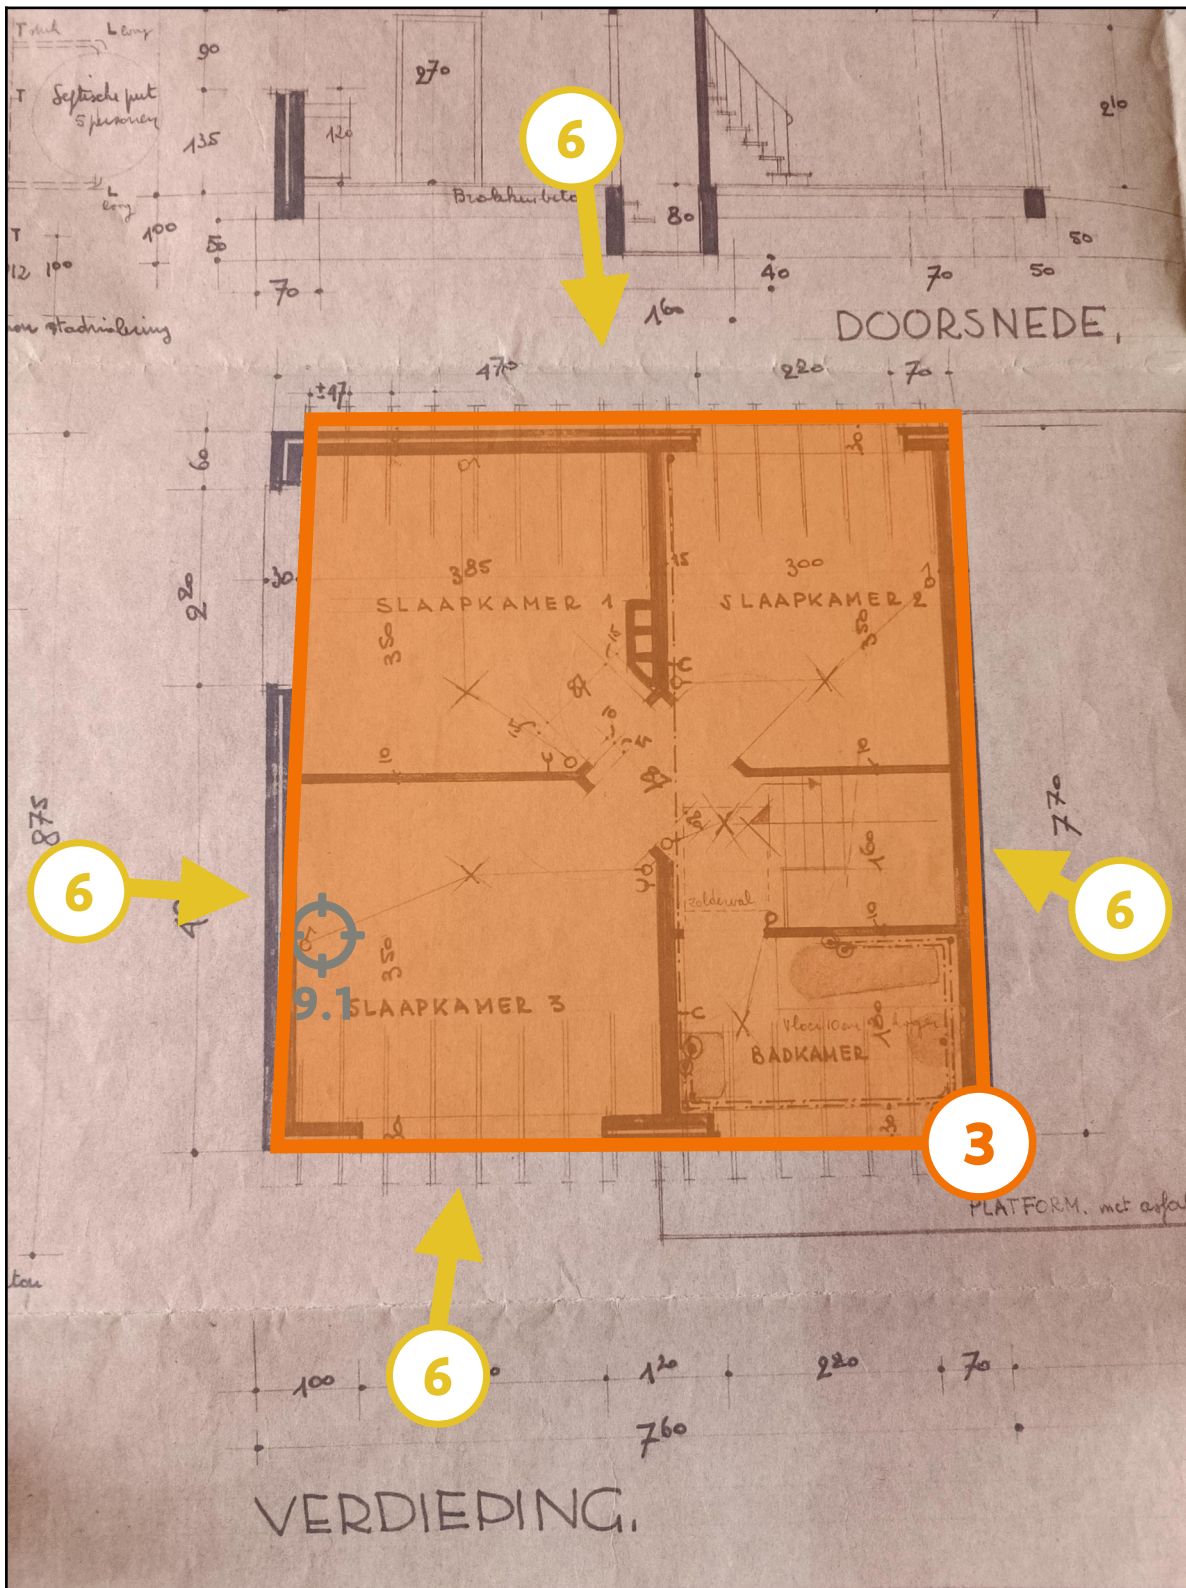
Plan 1.2: grondplan +1

3. afwerkingsboorden van de regengoten	Asbestmateriaal	Verwijderen
6. kit muur-kozijn	Asbestmateriaal	Zorgvuldig beheren
9. muurpleister	Geen asbest	-
9.1 Code: 01	Mengmonster	-

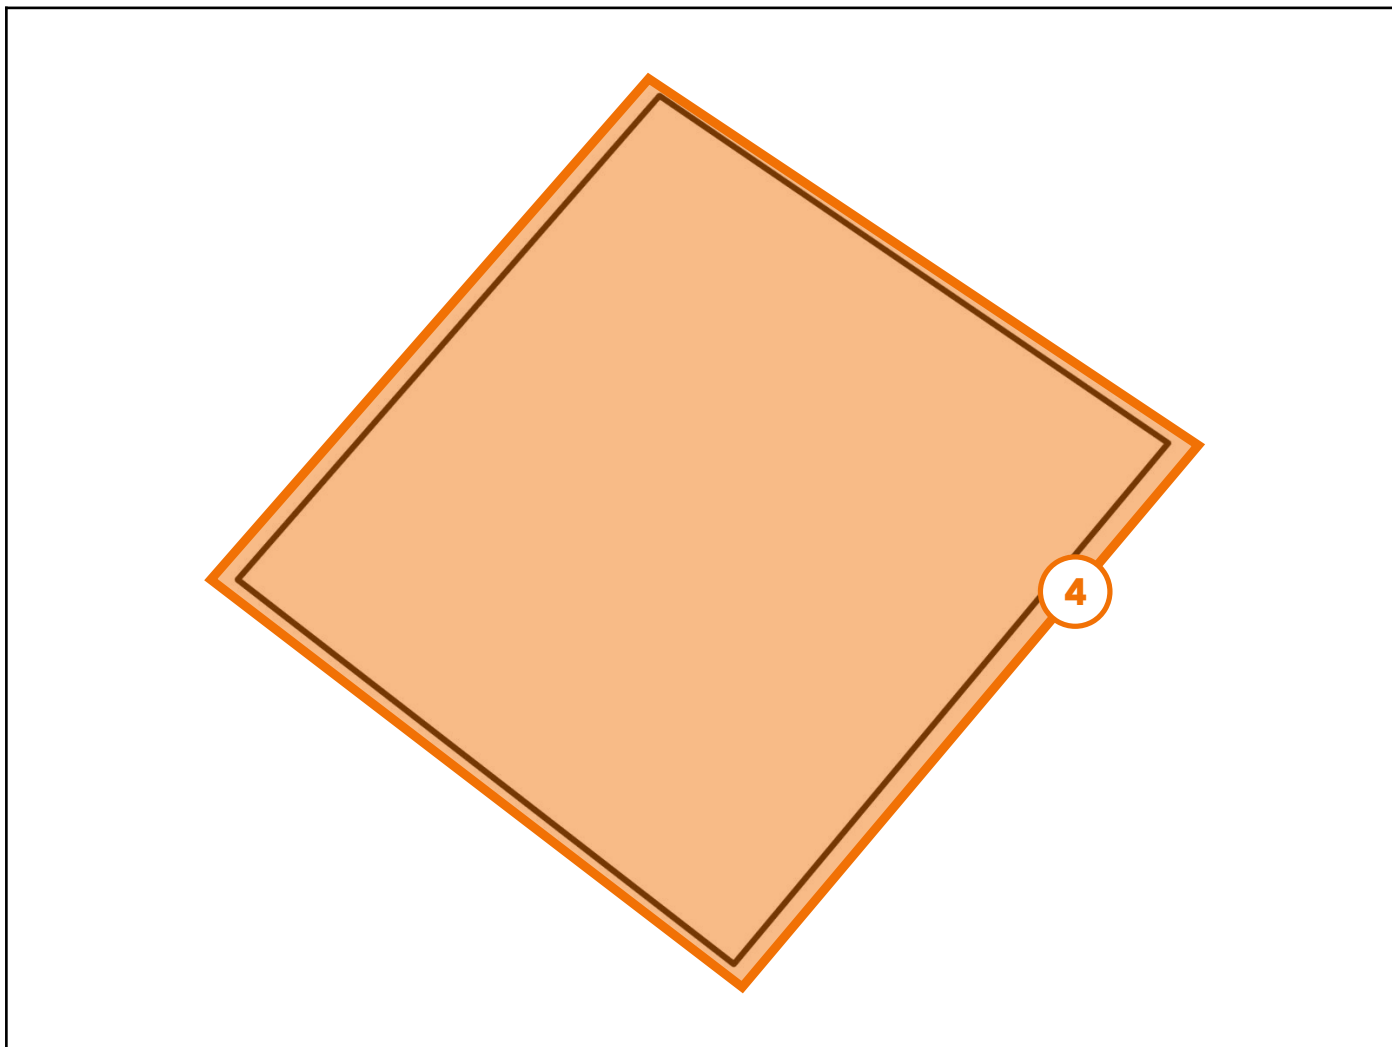
Plan 2.1: Constructie plan

Beschrijving	Type	Actie
4. golfplaat op hondenhok	Asbestmateriaal	Verwijderen

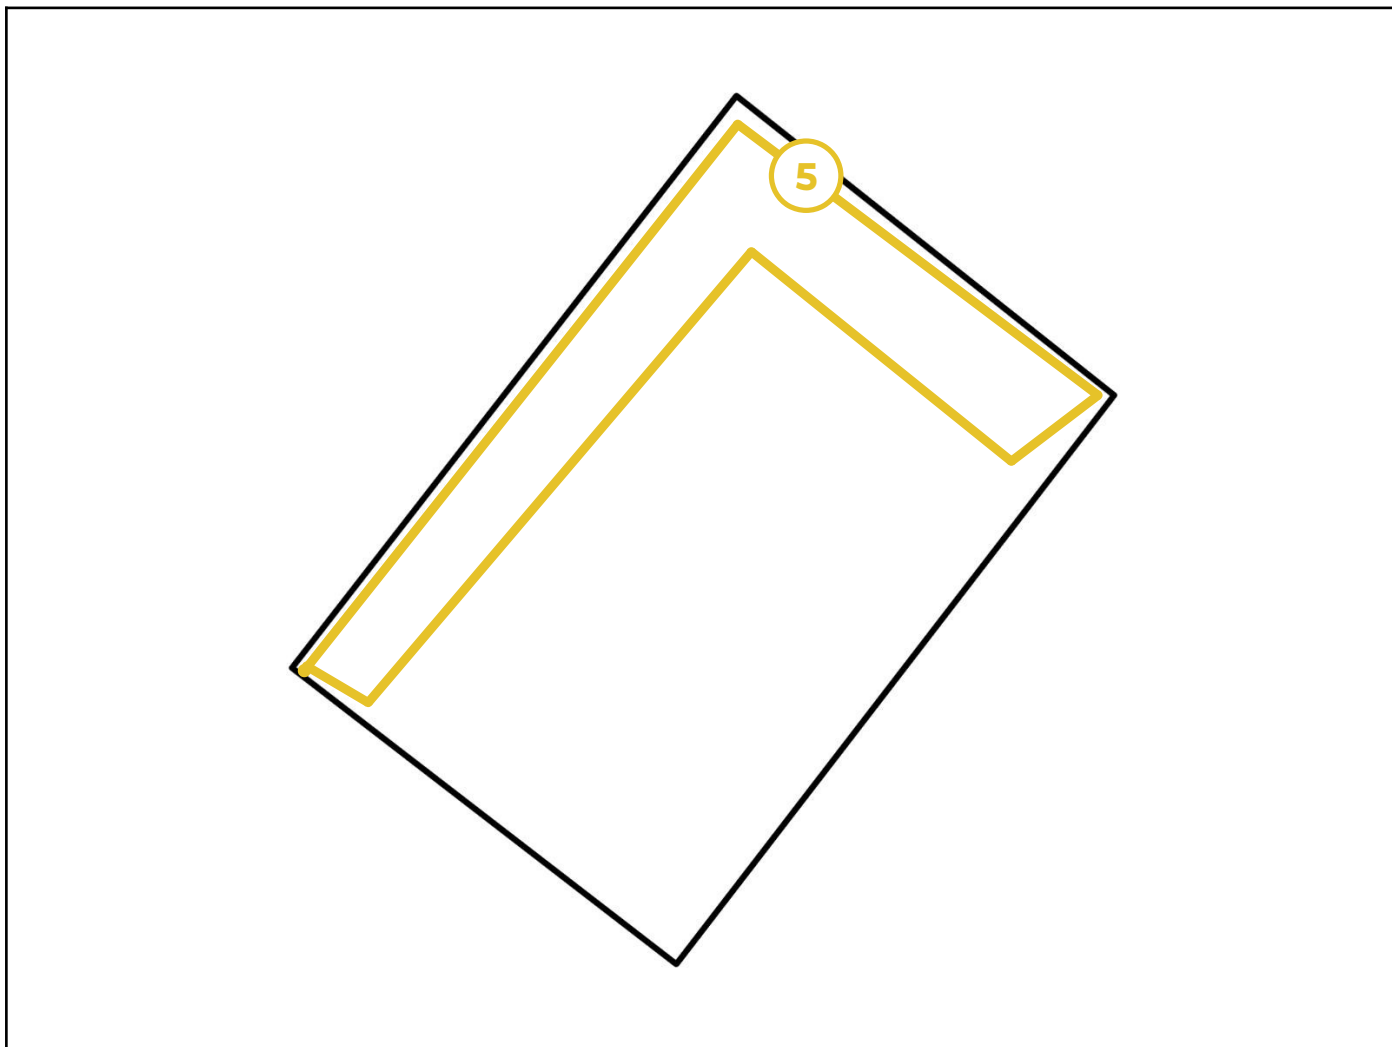
Plan 3.1: Bijgebouw plan

Beschrijving	Type	Actie
5. bakken in serre	Asbestmateriaal	Zorgvuldig beheren

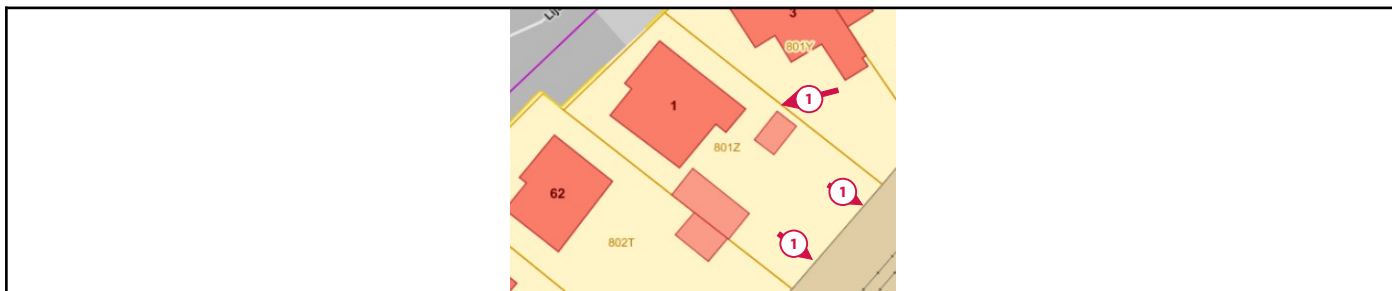
Plan 5.1: Vaststellingen buiten de constructies

Beschrijving	Type	Actie
1. resten bouwmaterialen	Asbestmateriaal	Dringend verwijderen

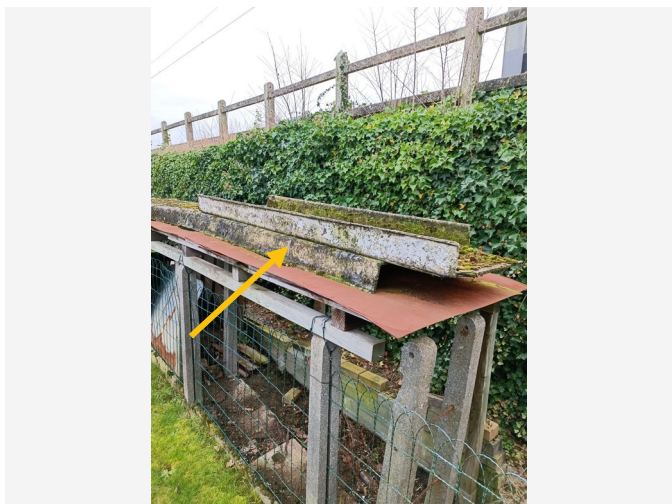
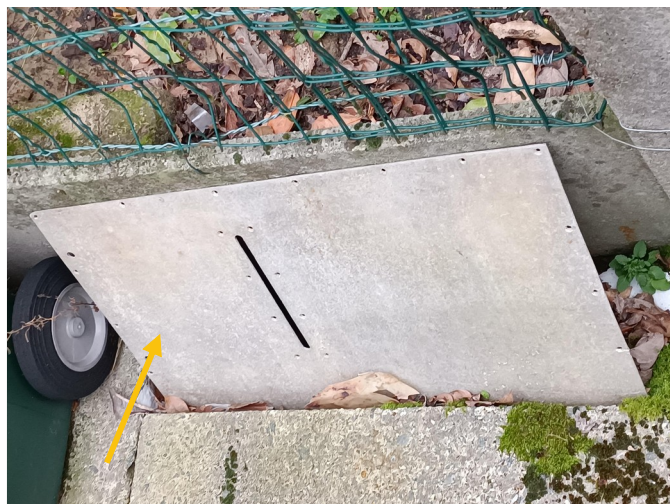
Dringend verwijderen

Beschrijving	resten bouwmaterialen
Type afvalstof	Betreft stock-voorraad of gedemonteerde asbestmaterialen
Aanwezige resten	op het einde van het terrein zijn enkele asbestverdachte platen terug te vinden alsook achter de serre
Omgeving	Buiten
Primaire drager	Schuin dak
Asbestmaterialen	<ul style="list-style-type: none">Dak- en gevelbekleding - Plaat
Bindmiddel van asbestmateriaal	Cement
Gebondenheid op basis van bindmiddel	Hecht
Hoeveelheid (gewicht - aantal)	<ul style="list-style-type: none">50,00 kg - 1 stuk
Totaal gewicht	50,00 kg
Eenvoudig bereikbaar	Ja
Identificatiemethode	Vaststelling zonder monsternamen

- Verwijder het asbestafval.

- Eenvoudige handelingen: mag via doe-het-zelf of door werknemer(s) met opleidingsattest eenvoudige handelingen de materialen ongebroken verpakt in een asbestzak aanbieden aan het containerpark
het dragen van correcte persoonsbeschermingsmiddelen hiervoor is verplicht

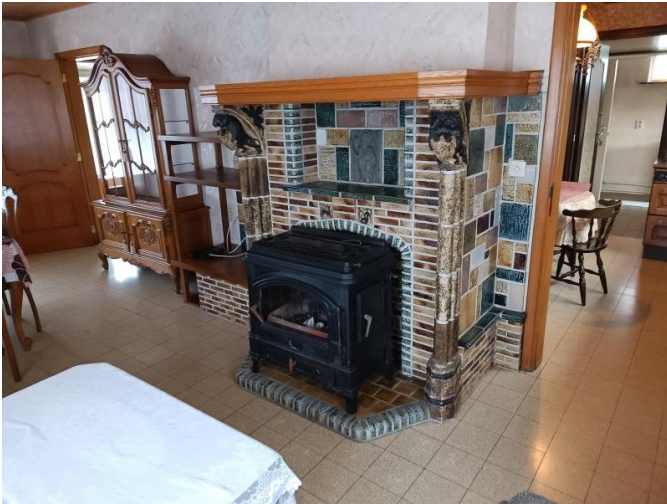
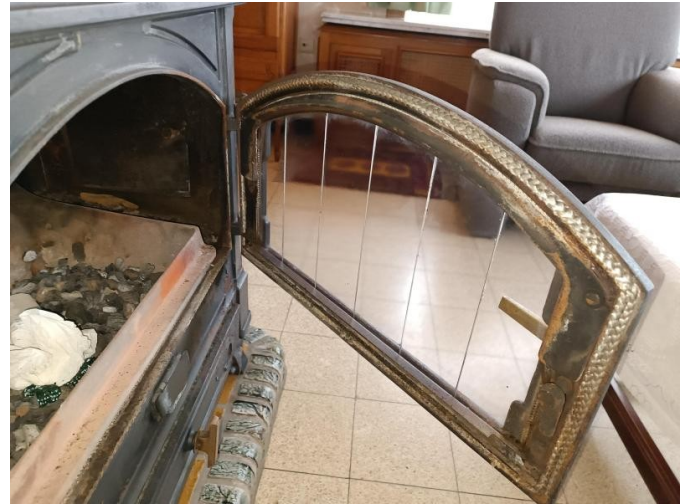
Het asbestmateriaal valt onder de mijlpaal van 2034.

Verwijderen

Eindbeoordeling materiaalrisico	Laag materiaalrisico en/of verlaagde kans op vezelvrijgave
---------------------------------	------------------------------------------------------------

Gebondenheid	Categorie 3: niet-hechtgebonden met weinig of geen matrix
Asbestsoort (vezeltype)	Alleen chrysotiel
Asbestconcentratie	Hoog ($\geq 50\%$)
Afschermingsgraad van het gehele materiaal	Enkel randen niet afgeschermd maar geen contact met binnenluchtstromen
Toestand van het materiaal	Licht beschadigd, licht verweerd. Intact materiaal type Pical – asbestboard of categorie III 'gebondenheid'

Beschrijving	koord kachel
Omgeving	Binnen
Primaire drager	Ruimteverwarming
Asbestmateriaal	Koord, lint, band, strip
Bindmiddel van asbestmateriaal	Weinig of geen bindmiddel (textiel, bevolking, ...)
Gebondenheid op basis van bindmiddel	Niet-hechtgebonden
Hoeveelheid (lengte - omtrek - aantal)	• 1,40 m - 1,00 cm - 1 stuk
Totale oppervlakte	0,014 m ²

- Zorg voor een veilig beheer. Vermijd het beschadigen van het asbestmateriaal. Controleer de toestand jaarlijks op wijzigingen.

- Eenvoudige handelingen: enkel door erkend asbestverwijderaar
Bij het verwijderen van asbestkoord komt relatief stof vrij, deze kunnen best verwijderd worden met extra fixatiemiddel en puntafzuiging met een hepa stofzuiger. Asbestkoord behoort tot losgebonden asbestafval en dient selectief naar een erkend verwerkingsbedrijf afgevoerd te worden. (kan niet aangeboden worden op een containerpark)

Alle werknemer(s) moeten wel beschikken over een opleidingsattest eenvoudige handelingen 8u.

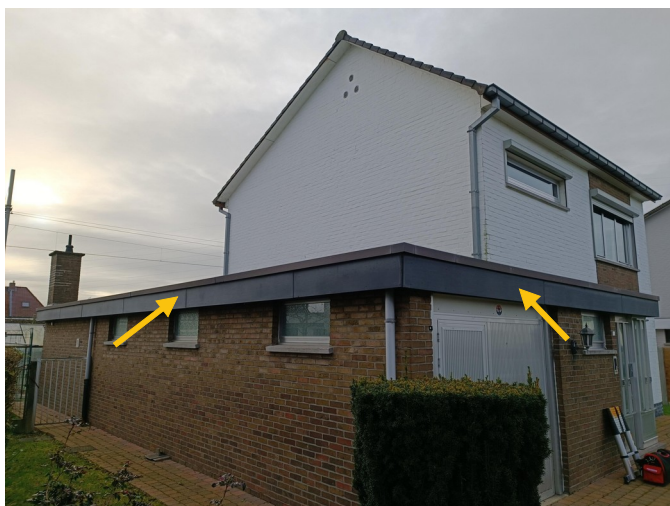
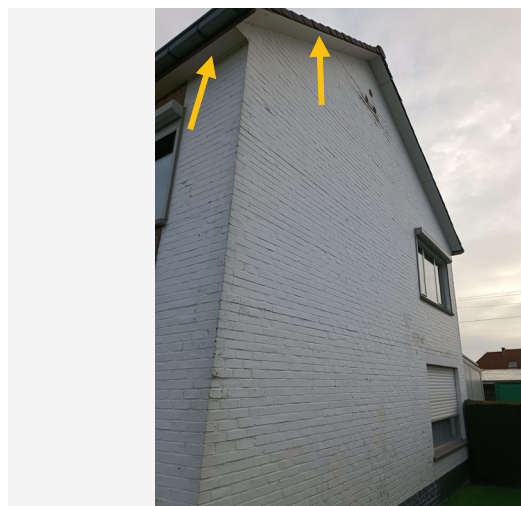
Het asbestmateriaal valt onder de mijlpaal van 2034.

Verwijderen

Eindbeoordeling materiaalrisico	Verhoogd materiaalrisico en/of verhoogde kans op vezelvrijgave
---------------------------------	----------------------------------------------------------------

Gebondenheid	Categorie 1: hechtgebonden in oorsprong
Asbestsoort (vezeltype)	Crocidoliet aanwezig
Asbestconcentratie	Laag (< 50%)
Afschermingsgraad van het gehele materiaal	Geheel of deels (ook) vrij aan de binnenlucht
Toestand van het materiaal	Licht beschadigd, licht verweerd. Intact materiaal type Pical – asbestboard of categorie III 'gebondenheid'

Beschrijving	afwerkingsboorden van de regengoten
Omgeving	Buiten
Primaire drager	Wand buitenschil
Asbestmateriaal	Dak- en gevelbekleding - Plaat
Bindmiddel van asbestmateriaal	Cement
Gebondenheid op basis van bindmiddel	Hecht
Hoeveelheid (oppervlakte - dikte - aantal)	• 30,00 m ² - 0,99 cm - 1 stuk
Totaal volume	0,297 m ³
Eenvoudig bereikbaar	Ja
Bevestigingswijze	• Geschroefd
Identificatiemethode	Vaststelling zonder monsternamen

- Zorg voor een veilig beheer. Vermijd het beschadigen van het asbestmateriaal. Controleer de toestand jaarlijks op wijzigingen.

- Eenvoudige handelingen: mag via doe-het-zelf of door werknemer(s) met opleidingsattest eenvoudige handelingen de materialen ongebroken demonteren en verpakt in een asbestzak aanbieden aan het containerpark het dragen van correcte persoonsbeschermingsmiddelen hiervoor is verplicht

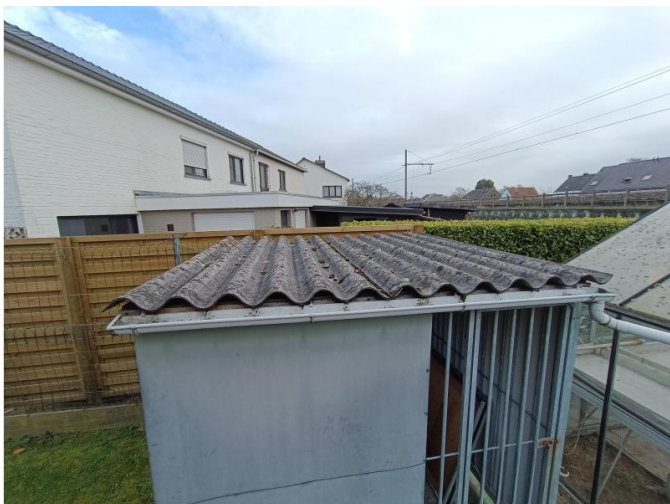
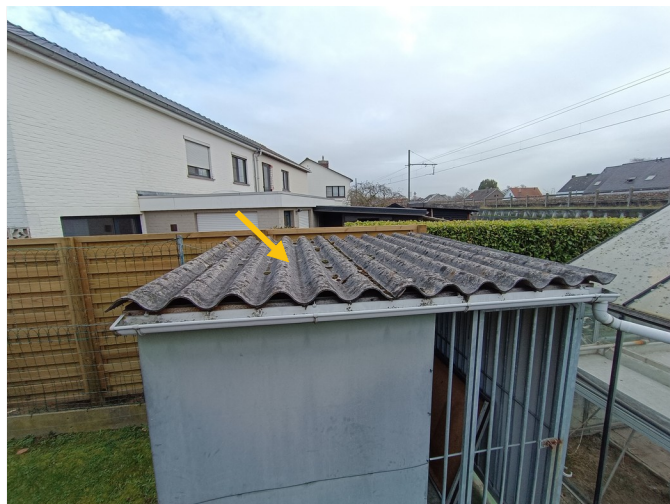
Het asbestmateriaal valt onder de mijlpaal van 2034.

Verwijderen

Eindbeoordeling materiaalrisico	Verhoogd materiaalrisico en/of verhoogde kans op vezelvrijgave
---------------------------------	----------------------------------------------------------------

Gebondenheid	Categorie 1: hechtgebonden in oorsprong
Asbestsoort (vezeltype)	Crocidoliet aanwezig
Asbestconcentratie	Laag (< 50%)
Afschermingsgraad van het gehele materiaal	Geheel of deels vrij aan de buitenlucht
Toestand van het materiaal	Matig beschadigd, matig verweerd

Beschrijving	golfplaat op hondenhok
Omgeving	Buiten
Primaire drager	Schuin dak
Asbestmateriaal	Dak- en gevelbekleding - Golfplaat
Bindmiddel van asbestmateriaal	Cement
Gebondenheid op basis van bindmiddel	Hecht
Hoeveelheid (oppervlakte - aantal)	• 6,00 m ² - 1 stuk
Totale oppervlakte	6,00 m ²
Eenvoudig bereikbaar	Ja

- Zorg voor een veilig beheer. Vermijd het beschadigen van het asbestmateriaal. Controleer de toestand jaarlijks op wijzigingen.
- Hemelwater dat afspoelt van asbestcement daken of gevels kan asbestdeeltjes bevatten. Gebruik het enkel voor gesloten circuits (bv. spoelen toiletten). Reinig na het vervangen van het dak of de gevel de dakgoten en regenwaterput of -ton om asbesthoudend sediment of slib te verwijderen

- Eenvoudige handelingen: mag via doe-het-zelf of door werknemer(s) met opleidingsattest eenvoudige handelingen de materialen ongebroken demonteren en verpakt in een asbestzak aanbieden aan het containerpark het dragen van correcte persoonsbeschermingsmiddelen hiervoor is verplicht

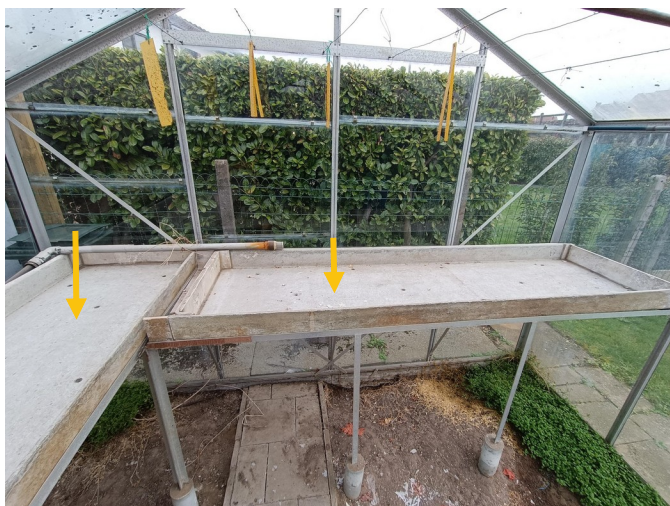
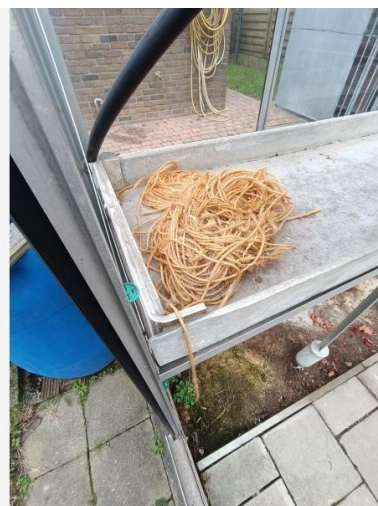
Het asbestmateriaal valt onder de mijlpaal van 2040.

Zorgvuldig beheren

Eindbeoordeling materiaalrisico	Laag materiaalrisico en/of verlaagde kans op vezelvrijgave
---------------------------------	------------------------------------------------------------

Gebondenheid	Categorie 1: hechtgebonden in oorsprong
Asbestsoort (vezeltype)	Crocidoliet aanwezig
Asbestconcentratie	Laag (< 50%)
Afschermingsgraad van het gehele materiaal	Geheel of deels vrij aan de buitenlucht
Toestand van het materiaal	Licht beschadigd, licht verweerd. Intact materiaal type Pical – asbestboard of categorie III 'gebondenheid'

Beschrijving	bakken in serre
Omgeving	Binnen
Primaire drager	Afboording, omheining...
Asbestmateriaal	Dak- en gevelbekleding - Plaat
Bindmiddel van asbestmateriaal	Cement
Gebondenheid op basis van bindmiddel	Hecht
Hoeveelheid (oppervlakte - dikte - aantal)	• 8,00 m ² - 1,00 cm - 1 stuk
Totaal volume	0,08 m ³
Eenvoudig bereikbaar	Ja
Bevestigingswijze	• Geklemd
Identificatiemethode	Vaststelling zonder monsternamen

- Zorg voor een veilig beheer. Vermijd het beschadigen van het asbestmateriaal. Controleer de toestand jaarlijks op wijzigingen.

- Eenvoudige handelingen: mag via doe-het-zelf of door werknemer(s) met opleidingsattest eenvoudige handelingen de materialen ongebroken verpakt in een asbestzak aanbieden aan het containerpark
het dragen van correcte persoonsbeschermingsmiddelen hiervoor is verplicht

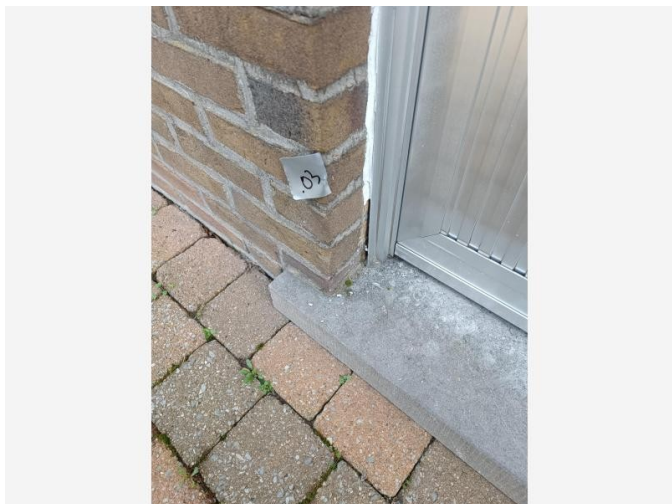
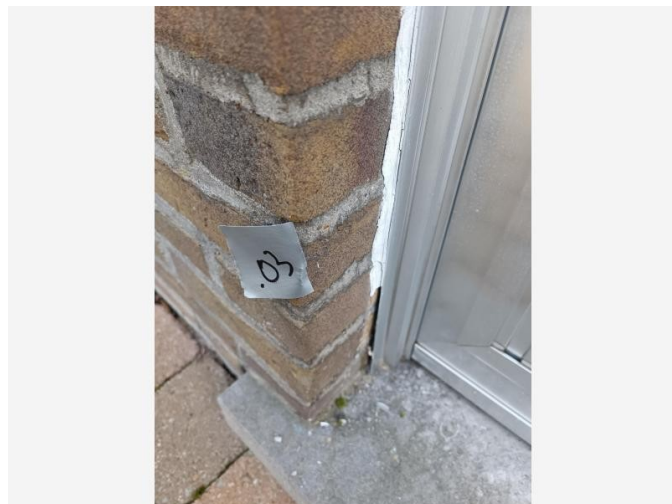
Het asbestmateriaal valt onder de mijlpaal van 2040.

Zorgvuldig beheren

Eindbeoordeling materiaalrisico	Laag materiaalrisico en/of verlaagde kans op vezelvrijgave
---------------------------------	------------------------------------------------------------

Gebondenheid	Categorie 1: hechtgebonden in oorsprong
Asbestsoort (vezeltype)	Alleen chrysotiel
Asbestconcentratie	Laag (< 50%)
Afschermingsgraad van het gehele materiaal	Geheel of deels vrij aan de buitenlucht
Toestand van het materiaal	Licht beschadigd, licht verweerd. Intact materiaal type Pical – asbestboard of categorie III 'gebondenheid'

#	Type	Referentie	Resultaat
6.1	Puntmonster	03	Chrysotiel

Beschrijving	kit muur-kozijn
Omgeving	Buiten
Primaire drager	Wand buitenschil
Asbestmateriaal	In-situ afwerkingslagen - Pasta, stopverf, voegsel, stopsel, vulsel, mastiek, katten, ...
Bindmiddel van asbestmateriaal	Kitten, mastiek, pasta
Gebondenheid op basis van bindmiddel	Hecht
Hoeveelheid (gewicht - aantal)	• 5,00 kg - 1 stuk

- Zorg voor een veilig beheer. Vermijd het beschadigen van het asbestmateriaal. Controleer de toestand jaarlijks op wijzigingen.

- Eenvoudige handelingen: enkel door erkend asbestverwijderaar bij vervangen van de ramen kan de mastiek mee verwijderd worden door de plaatsers van nieuw raamwerk. Alle werknemer(s) moeten wel beschikken over een opleidingsattest eenvoudige handelingen 8u. Verwijdering dmv puntafzuiging met een hepa stofzuiger. Oud raamwerk word gerecycleerd , er mogen geen restanten aan het raamwerk achter blijven.

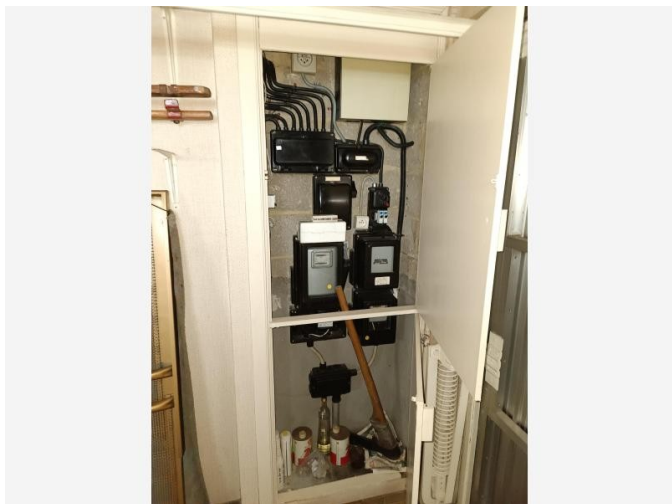
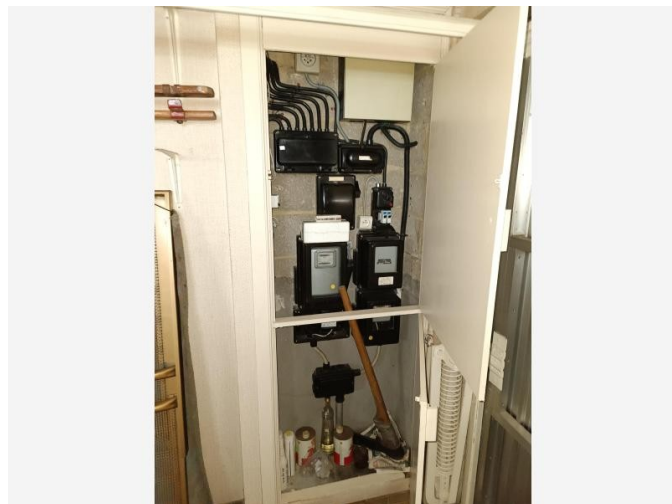
Het asbestmateriaal valt onder de mijlpaal van 2040.

Zorgvuldig beheren

Eindbeoordeling materiaalrisico	Laag materiaalrisico en/of verlaagde kans op vezelvrijgave
---------------------------------	------------------------------------------------------------

Gebondenheid	Categorie 1: hechtgebonden in oorsprong
Asbestsoort (vezeltype)	Alleen chrysotiel
Asbestconcentratie	Laag (< 50%)
Afschermingsgraad van het gehele materiaal	Geheel of deels (ook) vrij aan de binnenlucht
Toestand van het materiaal	Licht beschadigd, licht verweerd. Intact materiaal type Pical – asbestboard of categorie III 'gebondenheid'

Beschrijving	bakeliet
Omgeving	Binnen
Primaire drager	Communicatie en elektrische infrastructuur en uitrusting
Asbestmateriaal	Plaat, paneel, tablet - Type Bakeliet
Bindmiddel van asbestmateriaal	Kunststof of -hars
Gebondenheid op basis van bindmiddel	Hecht
Hoeveelheid (oppervlakte - dikte - aantal)	• 0,80 m ² - 1,00 cm - 1 stuk
Totaal volume	0,008 m ³
Eenvoudig bereikbaar	Ja
Bevestigingswijze	• Geschroefd
Identificatiemethode	Vaststelling zonder monsternamen

- Zorg voor een veilig beheer. Vermijd het beschadigen van het asbestmateriaal. Controleer de toestand jaarlijks op wijzigingen.

- Eenvoudige handelingen: mag via doe-het-zelf of door werknemer(s) met opleidingsattest eenvoudige handelingen de materialen ongebroken demonteren en verpakt in een asbestzak aanbieden aan het containerpark het dragen van correcte persoonsbeschermingsmiddelen hiervoor is verplicht

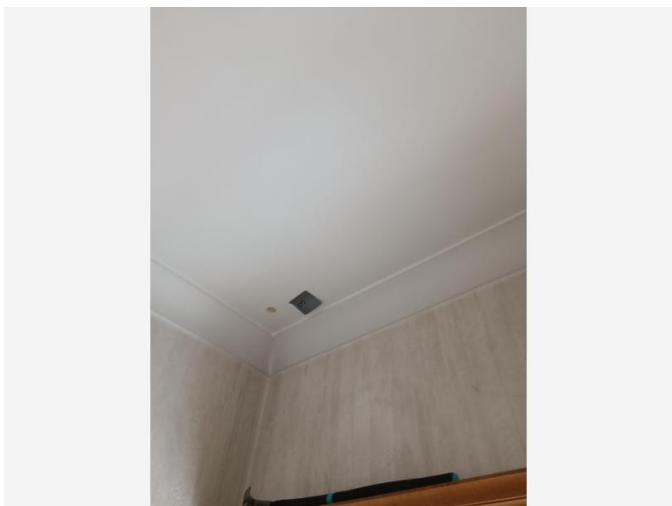
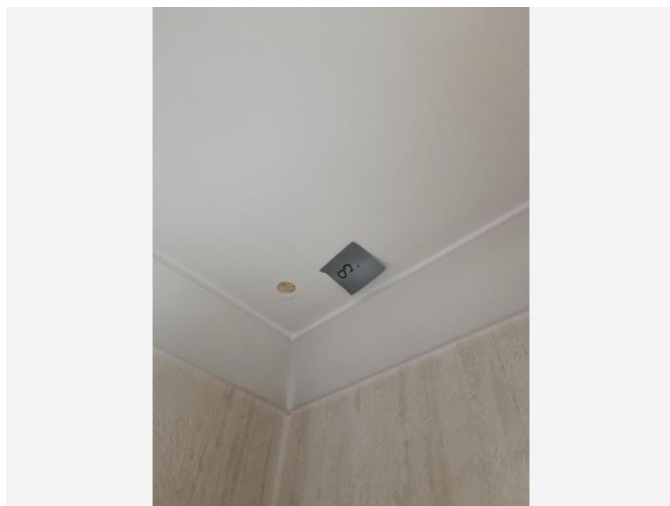
Fiche 8: plafondpleister

Geen asbest

#	Type	Referentie	Resultaat
8.1	Puntmonster	02	Geen asbest

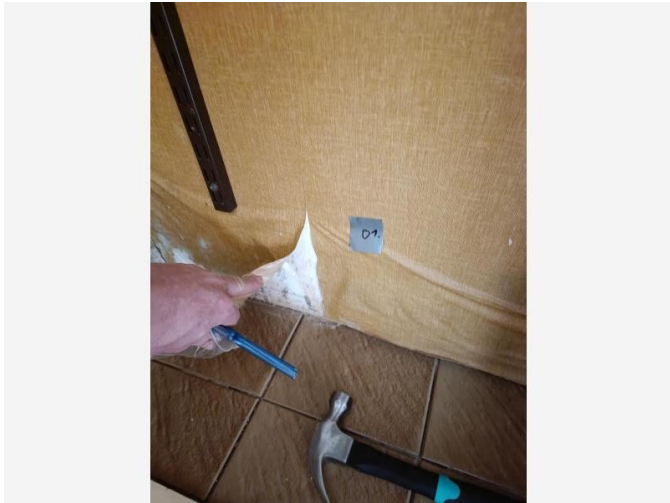
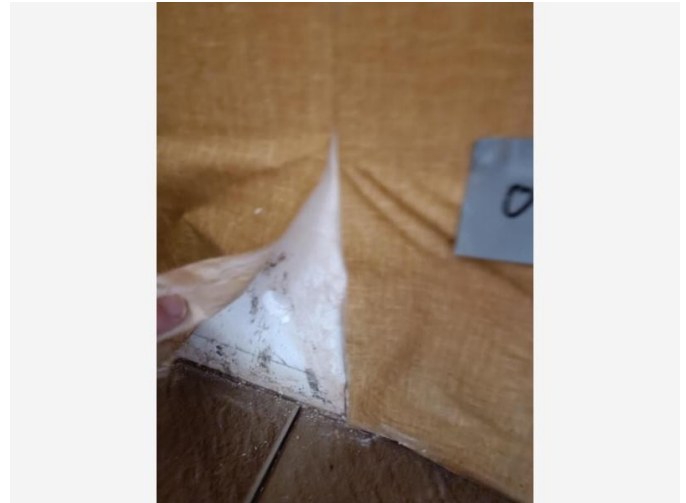
Geen asbest

#	Type	Referentie	Resultaat
9.1	Mengmonster	01	Geen asbest

Beschrijving	muurpleister
Omgeving	Binnen
Primaire drager	Binnenwand
