Asbestinventarisatetest

Prolstraat 5, 9600 Ronse

Attestnummer : 20230505-000286.000

Uitgegeven op : 05.05.2023

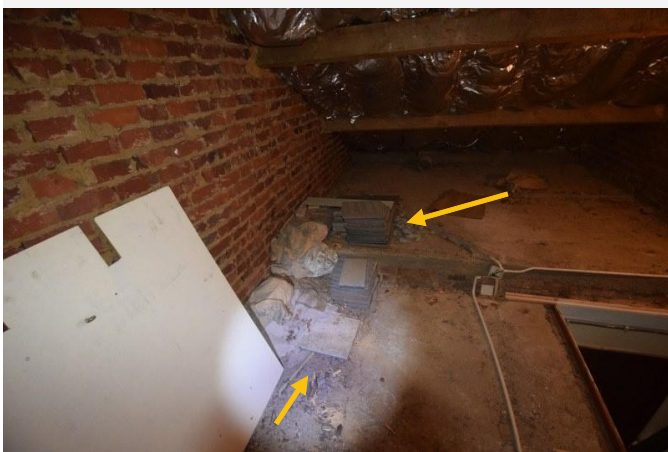
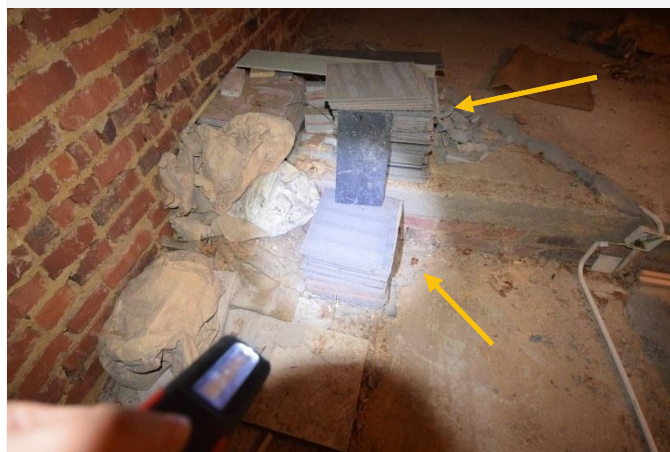
Dringend verwijderen

Beschrijving	Partij leien op zolder
Type afvalstof	Betreft stock-voorraad of gedemonteerde asbestmaterialen
Aanwezige resten	een 30-tal leien
Omgeving	Binnen
Primaire drager	Vloer
Asbestmaterialen	<ul style="list-style-type: none">Dak- en gevelbekleding - Lei, shingle
Bindmiddel van asbestmateriaal	Cement
Gebondenheid op basis van bindmiddel	Hecht
Hoeveelheid (gewicht - aantal)	<ul style="list-style-type: none">35,00 kg - 1 stuk
Totaal gewicht	35,00 kg
Eenvoudig bereikbaar	Ja
Identificatiemethode	Vaststelling zonder monstername

- Verwijder het asbestafval.

- Eenvoudige handelingen: mag via doe-het-zelf of door werknemer(s) met opleidingsattest eenvoudige handelingen
Toepassing in zijn geheel voorzichtig verwijderen, zonder breken, om een asbestveilige omgeving te creëren.
Gebruik goede Persoonlijke BeschermingsMiddelen (PBM) voor handelingen met asbesthoudende toepassingen.

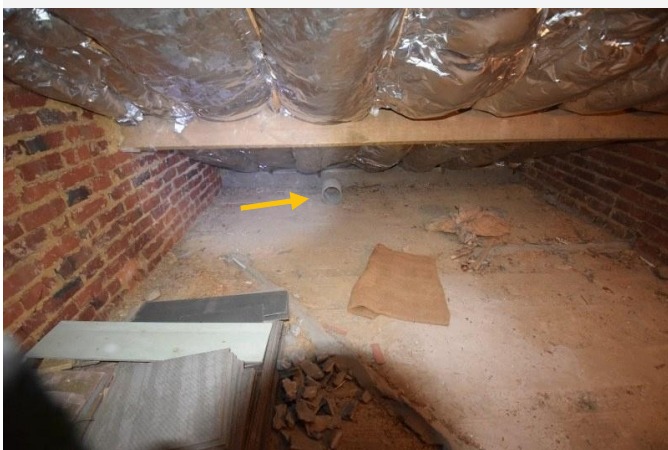
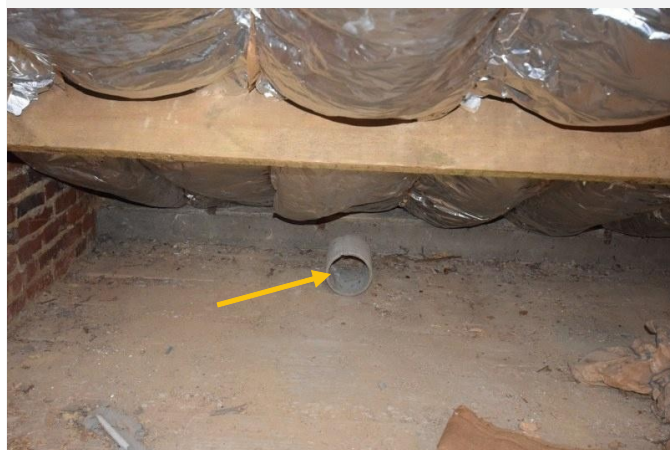
Dringend verwijderen

Beschrijving	Koker op zolder
Type afvalstof	Betreft stock-voorraad of gedemonteerde asbestmaterialen
Aanwezige resten	Deel van een koker/buis
Omgeving	Binnen
Primaire drager	Vloer
Asbestmaterialen	<ul style="list-style-type: none">• Buis, koker, leiding, pijp, doorvoer
Bindmiddel van asbestmateriaal	Cement
Gebondenheid op basis van bindmiddel	Hecht
Hoeveelheid (gewicht - aantal)	<ul style="list-style-type: none">• 2,00 kg - 1 stuk
Totaal gewicht	2,00 kg
Eenvoudig bereikbaar	Ja
Identificatiemethode	Vaststelling zonder monsternamen

- Verwijder het asbestafval.

- Eenvoudige handelingen: mag via doe-het-zelf of door werknemer(s) met opleidingsattest eenvoudige handelingen
Toepassing in zijn geheel voorzichtig verwijderen, zonder breken, om een asbestveilige omgeving te creëren.
Gebruik goede Persoonlijke BeschermingsMiddelen (PBM) voor handelingen met asbesthoudende toepassingen.

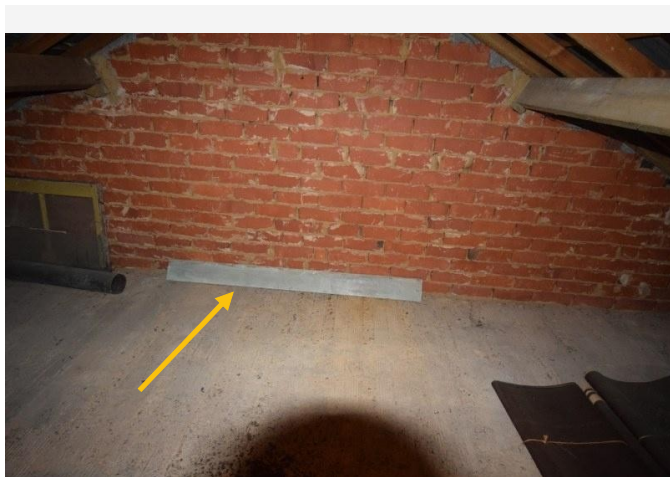
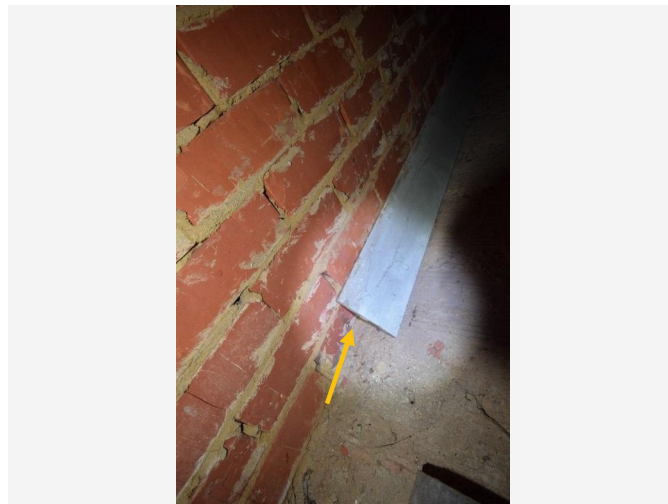
Dringend verwijderen

Beschrijving	Plaat generiek
Type afvalstof	Betreft stock-voorraad of gedemonteerde asbestmaterialen
Aanwezige resten	1 plaat
Omgeving	Binnen
Primaire drager	Vloer
Asbestmaterialen	<ul style="list-style-type: none">• Plaat, paneel, tablet - Generiek
Bindmiddel van asbestmateriaal	Cement
Gebondenheid op basis van bindmiddel	Hecht
Hoeveelheid (gewicht - aantal)	<ul style="list-style-type: none">• 4,00 kg - 1 stuk
Totaal gewicht	4,00 kg
Eenvoudig bereikbaar	Ja
Identificatiemethode	Vaststelling zonder monsternamen

- Verwijder het asbestafval.

- Eenvoudige handelingen: mag via doe-het-zelf of door werknemer(s) met opleidingsattest eenvoudige handelingen
Toepassing in zijn geheel voorzichtig verwijderen, zonder breken, om een asbestveilige omgeving te creëren.
Gebruik goede Persoonlijke BeschermingsMiddelen (PBM) voor handelingen met asbesthoudende toepassingen.

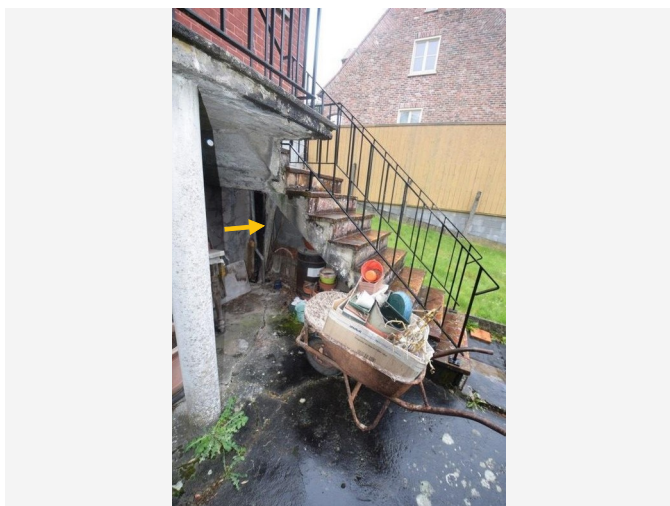
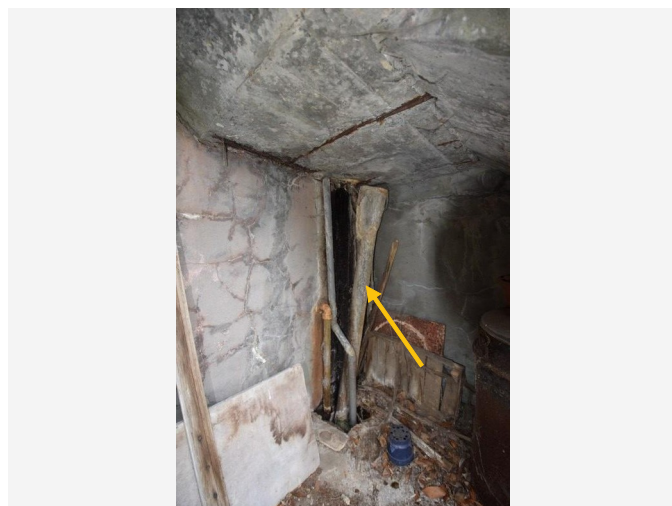
Het asbestmateriaal valt onder de mijlpaal van 2040.

Verwijderen

Eindbeoordeling materiaalrisico	Verhoogd materiaalrisico en/of verhoogde kans op vezelvrijgave
---------------------------------	--

Gebondenheid	Categorie 1: hechtgebonden in oorsprong
Asbestsoort (vezeltype)	Crocidoliet aanwezig
Asbestconcentratie	Laag (< 50%)
Afschermingsgraad van het gehele materiaal	Geheel of deels vrij aan de buitenlucht
Toestand van het materiaal	Matig beschadigd, matig verweerd

Beschrijving	Afwateringsbuis
Omgeving	Buiten
Primaire drager	Wand buitenschil
Asbestmateriaal	Buis, koker, leiding, pijp, doorvoer
Bindmiddel van asbestmateriaal	Cement
Gebondenheid op basis van bindmiddel	Hecht
Hoeveelheid (lengte - omtrek - dikte - aantal)	• 2,30 m - 20,00 cm - 1,00 cm - 1 stuk
Totaal volume	0,005 m ³
Eenvoudig bereikbaar	Ja

- Zorg voor een veilig beheer. Vermijd het beschadigen van het asbestmateriaal. Controleer de toestand jaarlijks op wijzigingen.

- Eenvoudige handelingen: mag via doe-het-zelf of door werknemer(s) met opleidingsattest eenvoudige handelingen
Het materiaal dient in zijn geheel te worden verwijderd zonder te beschadigen. De afwateringsbuis is geklemd en/of geschroefd, waardoor onbeschadigd verwijderen quasi onmogelijk is. Het is daarom aangewezen om verwijdering te laten uitvoeren door een erkend asbestverwijderaar. Handelingen met cementgebonden asbestmaterialen enkel met goede Persoonlijke BeschermingsMiddelen (PBM) uitvoeren.

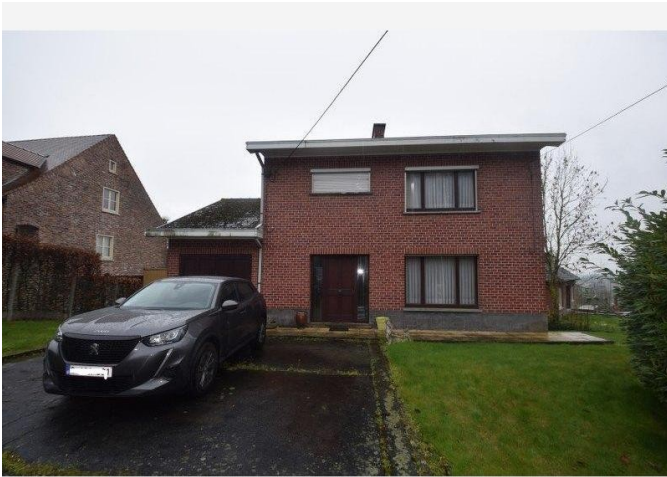
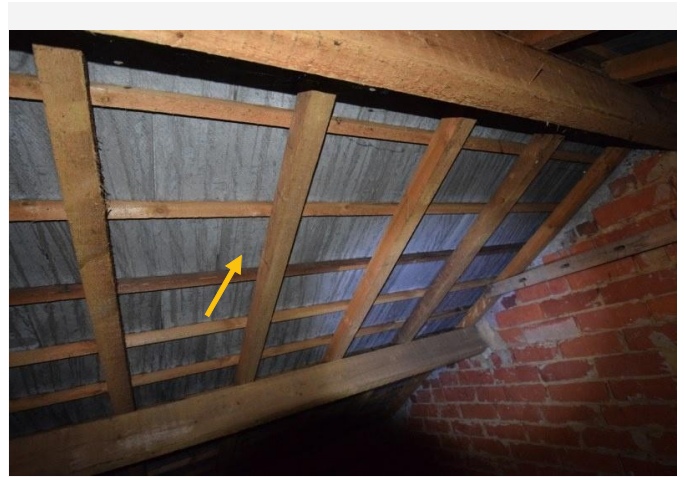
Het asbestmateriaal valt onder de mijlpaal van 2034.

Verwijderen

Eindbeoordeling materiaalrisico	Verhoogd materiaalrisico en/of verhoogde kans op vezelvrijgave
---------------------------------	--

Gebondenheid	Categorie 1: hechtgebonden in oorsprong
Asbestsoort (vezeltype)	Crocidoliet aanwezig
Asbestconcentratie	Laag (< 50%)
Afschermingsgraad van het gehele materiaal	Geheel of deels (ook) vrij aan de binnenlucht
Toestand van het materiaal	Licht beschadigd, licht verweerd. Intact materiaal type Pical – asbestboard of categorie III 'gebondenheid'

Beschrijving	Leien dak
Omgeving	Buiten
Primaire drager	Schuin dak
Asbestmateriaal	Dak- en gevelbekleding - Lei, shingle
Bindmiddel van asbestmateriaal	Cement
Gebondenheid op basis van bindmiddel	Hecht
Hoeveelheid (oppervlakte - aantal)	• 120,00 m ² - 1 stuk
Totale oppervlakte	120,00 m ²

- Zorg voor een veilig beheer. Vermijd het beschadigen van het asbestmateriaal. Controleer de toestand jaarlijks op wijzigingen.
- Zorg voor een veilig beheer en verwijder dit asbestmateriaal wanneer het bij werken eenvoudig bereikbaar wordt. Controleer de toestand jaarlijks op wijzigingen.
- Hemelwater dat afspoelt van asbestcement daken of gevels kan asbestdeeltjes bevatten. Gebruik het enkel voor gesloten circuits (bv. spoelen toiletten). Reinig na het vervangen van het dak of de gevel de dakgoten en regenwaterput of -ton om asbesthoudend sediment of slib te verwijderen

- Eenvoudige handelingen: mag via doe-het-zelf of door werknemer(s) met opleidingsattest eenvoudige handelingen
Het materiaal dient in zijn geheel te worden verwijderd zonder te beschadigen. Leien zijn genageld of geschroefd, waardoor onbeschadigd verwijderen quasi onmogelijk is. Het is daarom aangewezen om verwijdering te laten uitvoeren door een erkend asbestverwijderaar. Handelingen met asbestleien enkel met goede Persoonlijke BeschermingsMiddelen (PBM) uitvoeren.

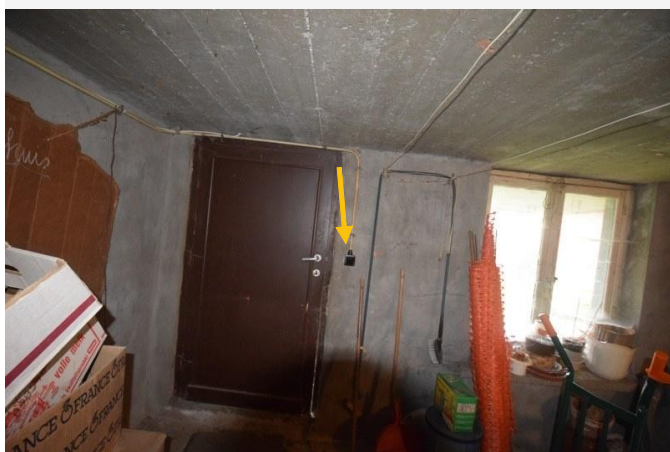
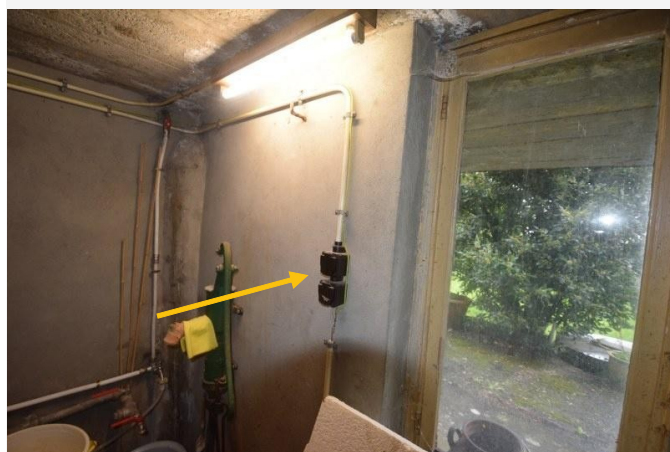
Het asbestmateriaal valt onder de mijlpaal van 2040.

Zorgvuldig beheren

Eindbeoordeling materiaalrisico	Laag materiaalrisico en/of verlaagde kans op vezelvrijgave
---------------------------------	--

Gebondenheid	Categorie 1: hechtgebonden in oorsprong
Asbestsoort (vezeltype)	Crocidoliet aanwezig
Asbestconcentratie	Laag (< 50%)
Afschermingsgraad van het gehele materiaal	Geheel of deels (ook) vrij aan de binnenlucht
Toestand van het materiaal	Onbeschadigd, niet verweerd

Beschrijving	Bakeliet
Omgeving	Binnen
Primaire drager	Binnenwand
Asbestmateriaal	Plaat, paneel, tablet - Type Bakeliet
Bindmiddel van asbestmateriaal	Kunststof of -hars
Gebondenheid op basis van bindmiddel	Hecht
Hoeveelheid (oppervlakte - dikte - aantal)	• 0,50 m ² - 1,00 cm - 1 stuk
Totaal volume	0,005 m ³
Eenvoudig bereikbaar	Ja
Bevestigingswijze	• Geschroefd
Identificatiemethode	Vaststelling zonder monsternamen

- Zorg voor een veilig beheer. Vermijd het beschadigen van het asbestmateriaal. Controleer de toestand jaarlijks op wijzigingen.

- Eenvoudige handelingen: mag via doe-het-zelf of door werknemer(s) met opleidingsattest eenvoudige handelingen
Toepassing kan eenvoudig losgemaakt, in zijn geheel verwijderd worden, zonder breken.

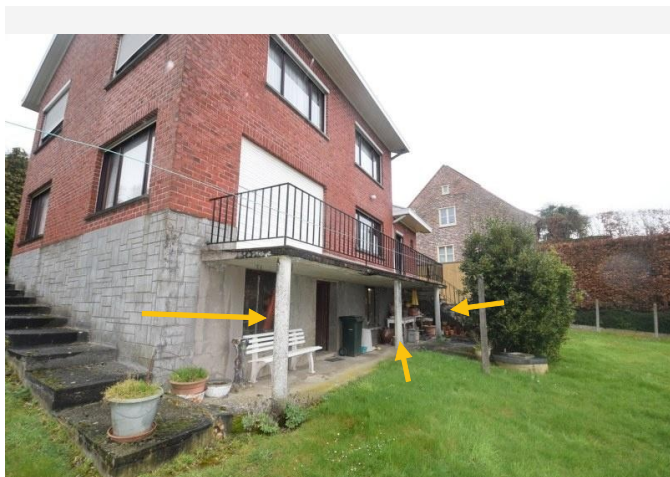
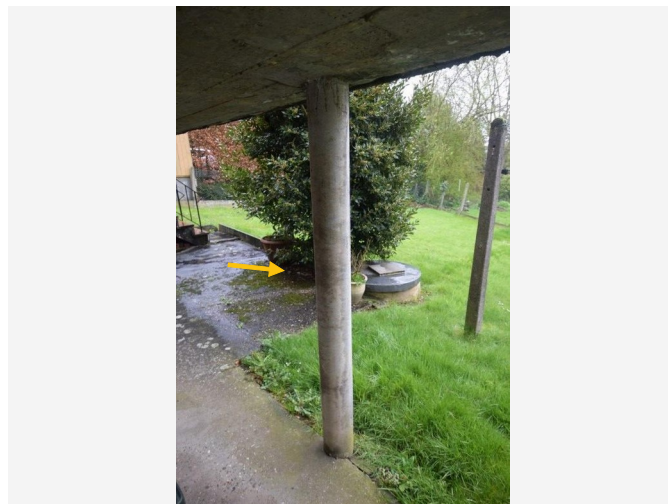
Het asbestmateriaal valt onder de mijlpaal van 2040.

Zorgvuldig beheren

Eindbeoordeling materiaalrisico	Laag materiaalrisico en/of verlaagde kans op vezelvrijgave
---------------------------------	--

Gebondenheid	Categorie 1: hechtgebonden in oorsprong
Asbestsoort (vezeltype)	Crocidoliet aanwezig
Asbestconcentratie	Laag (< 50%)
Afschermingsgraad van het gehele materiaal	Geheel of deels vrij aan de buitenlucht
Toestand van het materiaal	Licht beschadigd, licht verweerd. Intact materiaal type Pical – asbestboard of categorie III 'gebondenheid'

Beschrijving	Verloren bekisting
Omgeving	Buiten
Primaire drager	Fundering-draagstructuur (horizontaal, verticaal)
Asbestmateriaal	Verloren bekisting - Buis, koker
Bindmiddel van asbestmateriaal	Cement
Gebondenheid op basis van bindmiddel	Hecht
Hoeveelheid (lengte - omtrek - dikte - aantal)	<ul style="list-style-type: none"> • 7,00 m - 40,00 cm - 1,00 cm - 1 stuk
Totaal volume	0,028 m ³
Eenvoudig bereikbaar	<p>Nee</p> <ul style="list-style-type: none"> • Verwijdering tast de bouwkundige integriteit aan.

- Zorg voor een veilig beheer en verwijder dit asbestmateriaal wanneer het bij werken eenvoudig bereikbaar wordt. Controleer de toestand jaarlijks op wijzigingen.

- Eenvoudige handelingen: enkel door erkend asbestverwijderaar
Het materiaal dient in zijn geheel te worden verwijderd zonder te beschadigen. Indien onbeschadigd verwijderen onmogelijk, laten verwijderen door erkend asbestverwijderaar.

Aangezien verwijderen van het materiaal de bouwtechnische integriteit aantast, is het aanbevolen om hiervoor een erkend asbestverwijderaar aan te stellen, onder leiding van een architect of een bouwkundig ingenieur (stabiliteit).

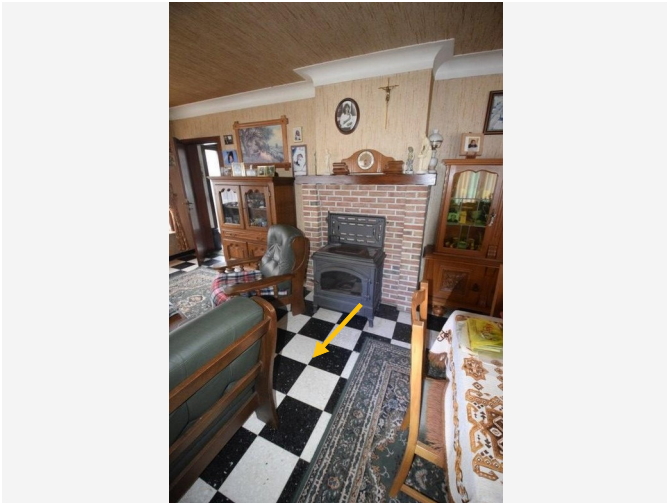
Vloertegels geplaatst tijdens een risicobouwjaar kunnen lijmlaag bevatten die asbesthoudend is. Deze kan enkel vastgesteld worden door een destructief onderzoek. Bij bewerking of verwijdering met zorg behandelen. Het is raadzaam om bij bewerking of verwijdering een staalanalyse te laten uitvoeren.

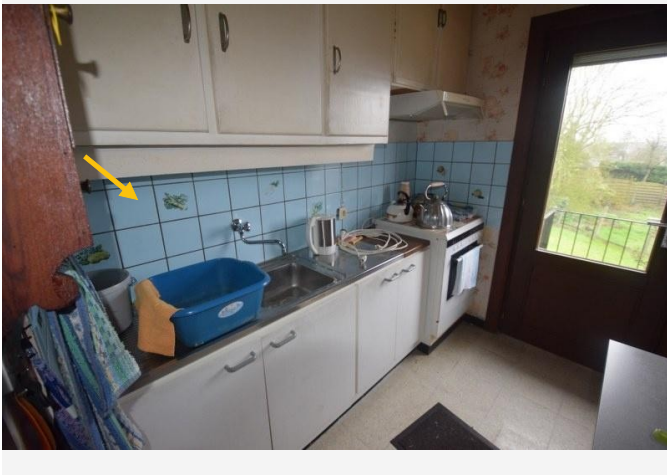
Wandtegels geplaatst tijdens een risicobouwjaar kunnen een lijmlaag bevatten die asbesthoudend is. Deze kan enkel vastgesteld worden door een destructief onderzoek. Bij bewerking of verwijdering deze met zorg behandelen. Het is raadzaam om bij bewerking of verwijdering een staalanalyse te laten uitvoeren.

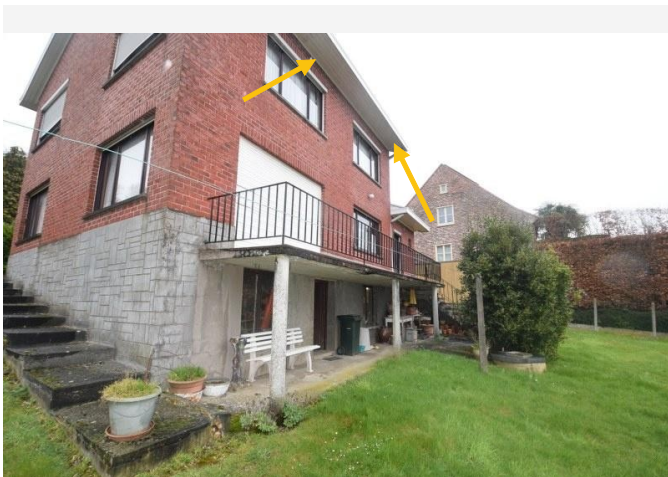
De dakgoot kan restanten van verweerde asbesthoudende materialen bevatten. Gebruik dit water enkel in gesloten circuits en al zeker niet voor de beplanting in de tuin of het poetsen van materialen. Verwijder het sediment zo snel mogelijk. Het is bovendien aangewezen om de bron waarvan het sediment afkomstig is te verwijderen.

Bij verwijderen van het sediment stofontwikkeling vermijden. Het is aangewezen om goede Persoonlijke BeschermingsMiddelen (PBM) te gebruiken (masker met P3 filter).

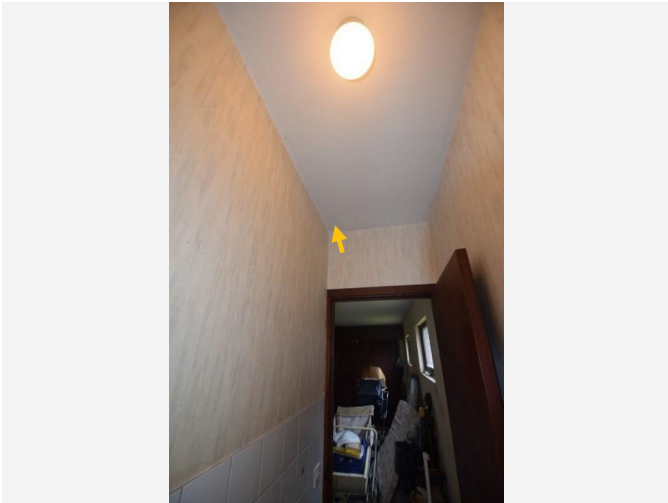
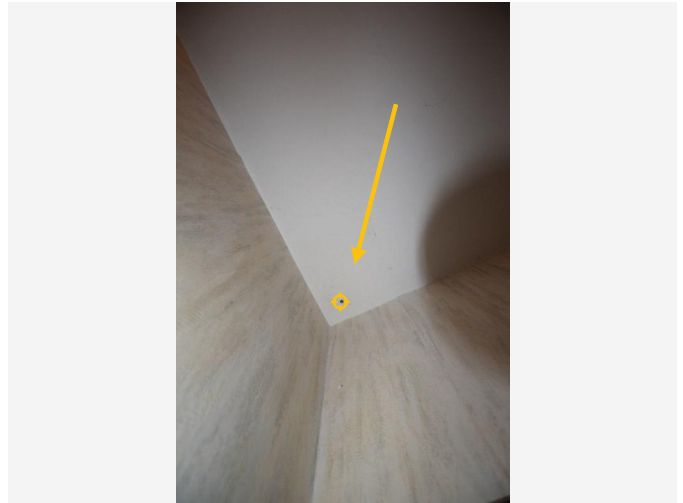
Fiche 11: Pleisterwerk Plafond

Geen asbest

#	Type	Referentie	Resultaat
11.1	Mengmonster	MM02	Geen asbest

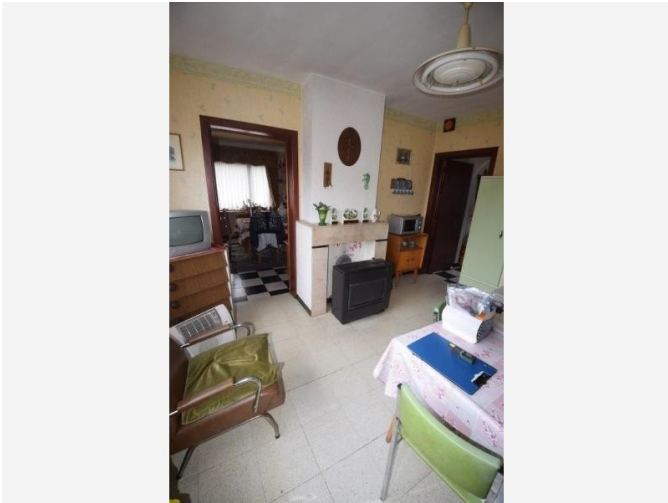
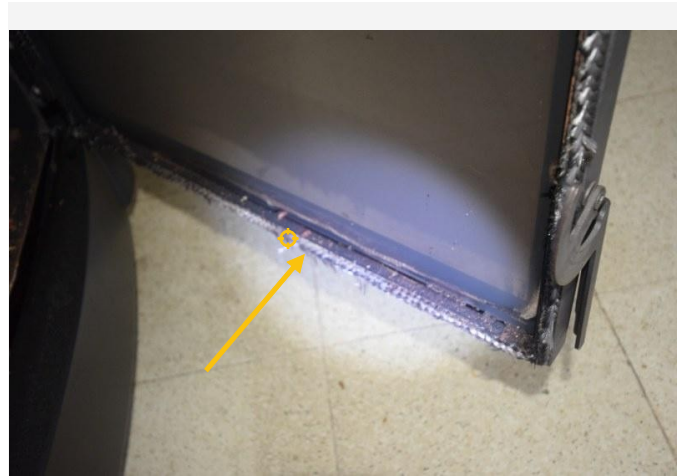
Fiche 12: Kachelkoord (keuken)

Geen asbest

#	Type	Referentie	Resultaat
12.1	Puntmonster	PM02	Geen asbest

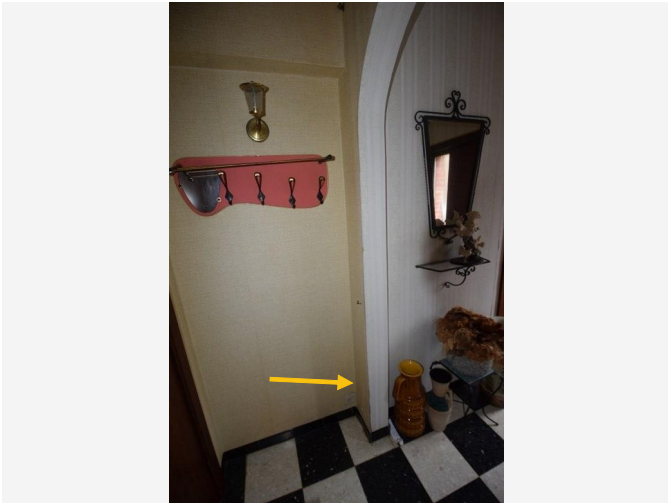
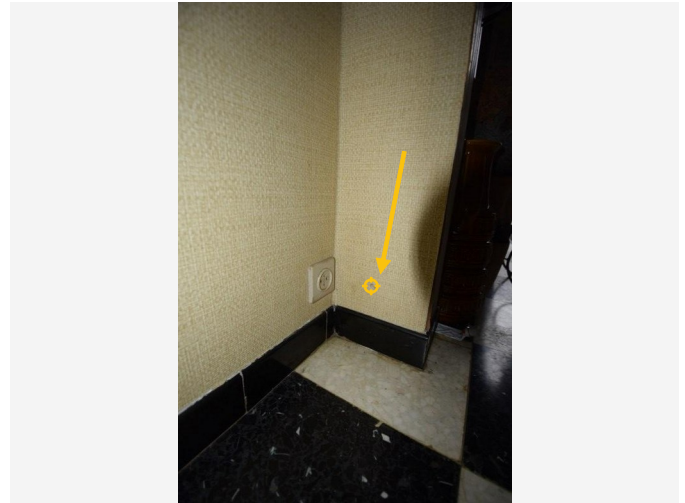
Fiche 13: Pleisterwerk Muren

Geen asbest

#	Type	Referentie	Resultaat
13.1	Mengmonster	MM01	Geen asbest

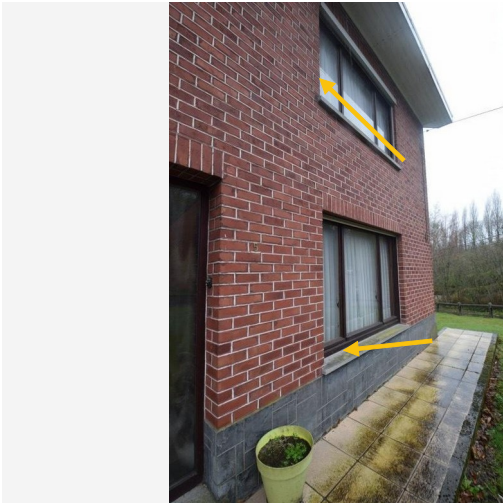
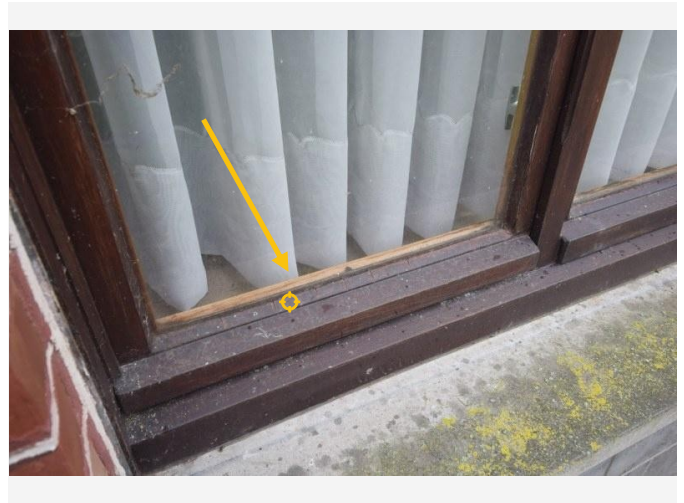
Fiche 14: Mastiek ramen

Geen asbest

#	Type	Referentie	Resultaat
14.1	Puntmonster	PM03	Geen asbest

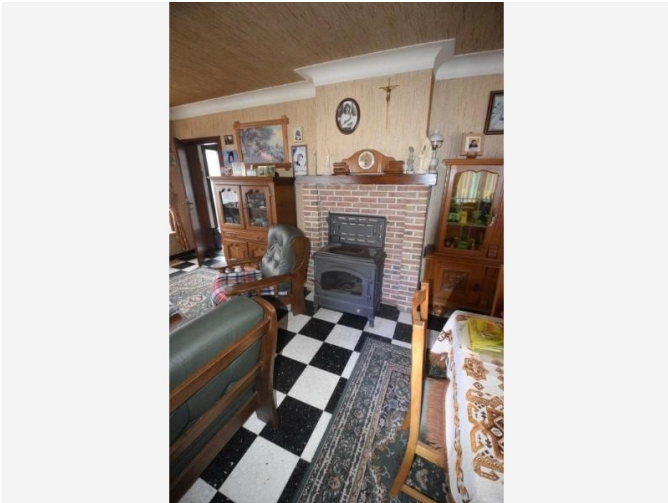
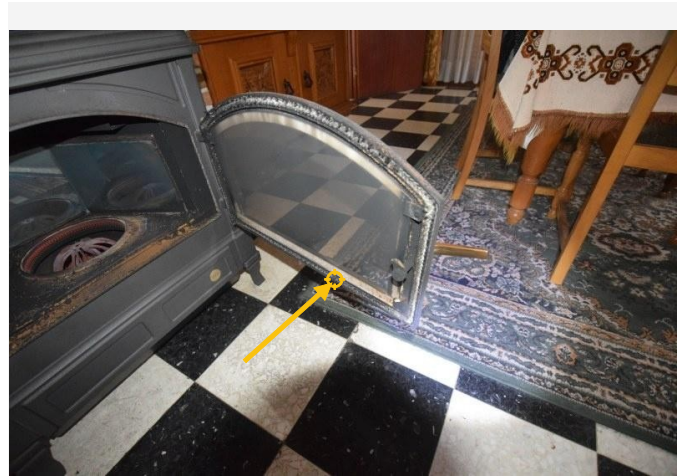
Fiche 15: Kachelkoord (living)

Geen asbest

#	Type	Referentie	Resultaat
15.1	Puntmonster	PM01	Geen asbest
