# Asbestinventarisatetest

Eikenberg 13, 9680 Maarkedal

Attestnummer : 20240318-000324.000

## Niet-asbestveilig

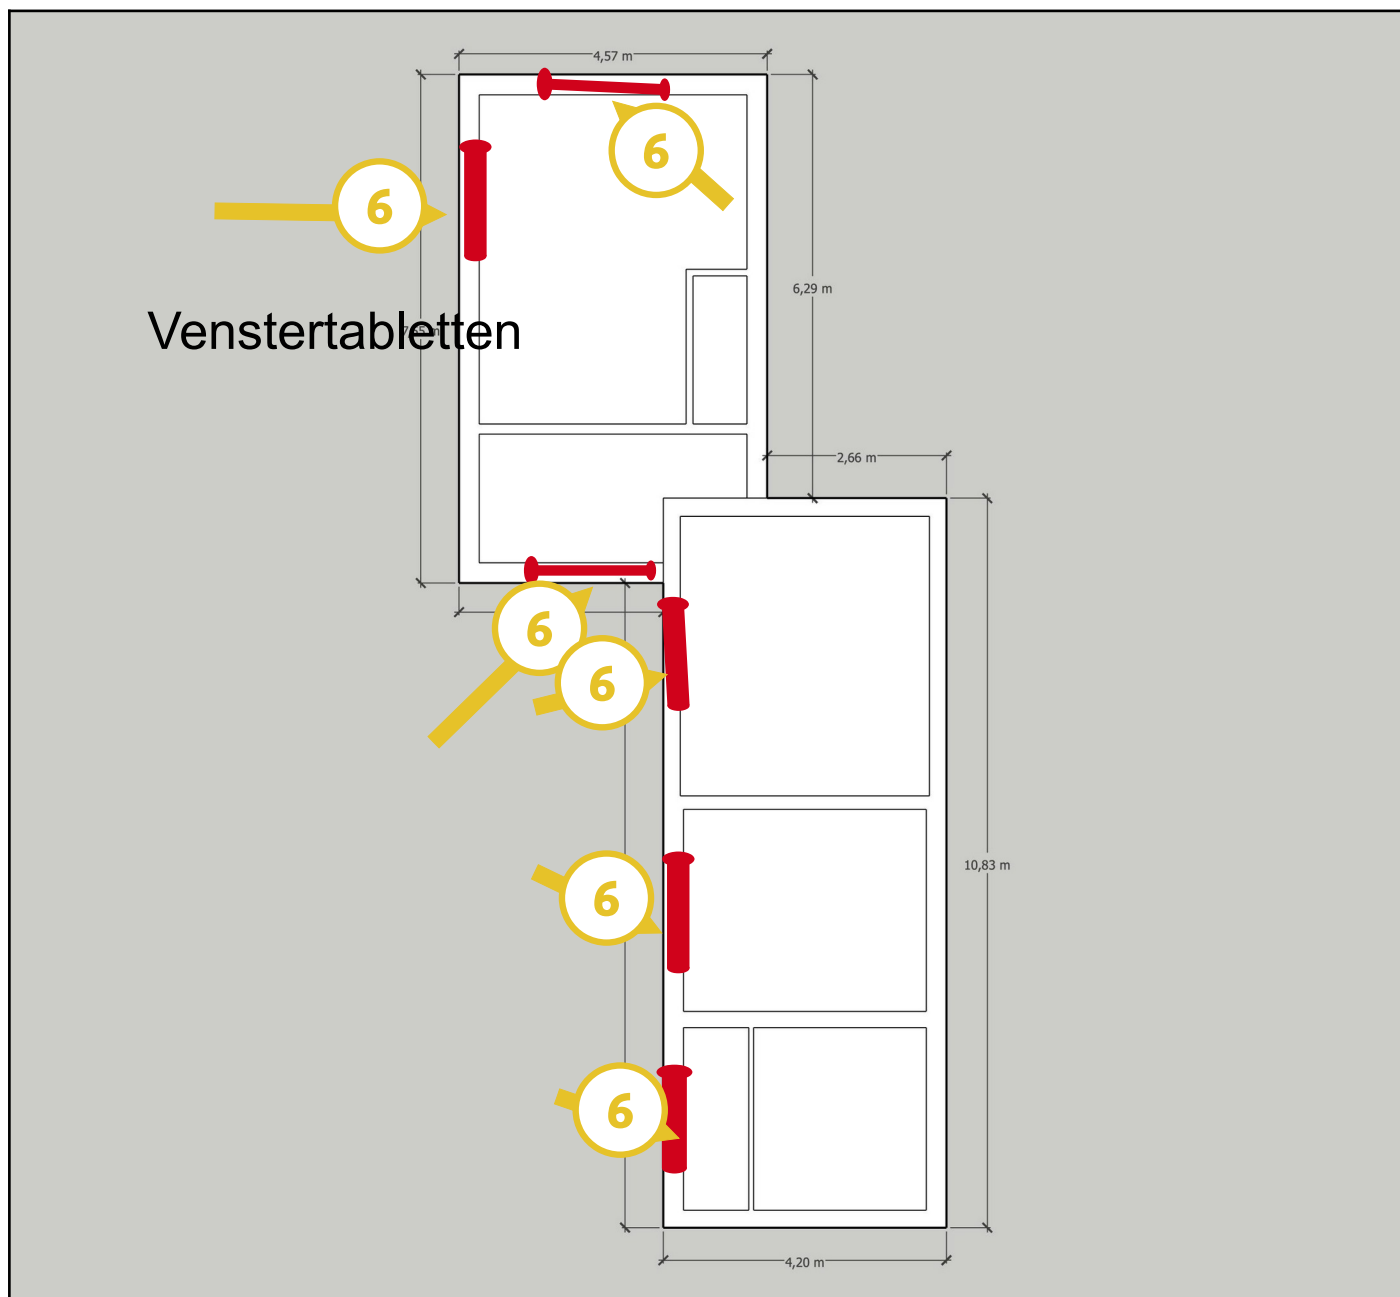
## Plan 1.3: VENSTERTABLETTEN

| Beschrijving | Type | Actie |
|---|---|---|
| 6. Venstertabletten | Asbestmateriaal | Zorgvuldig beheren |

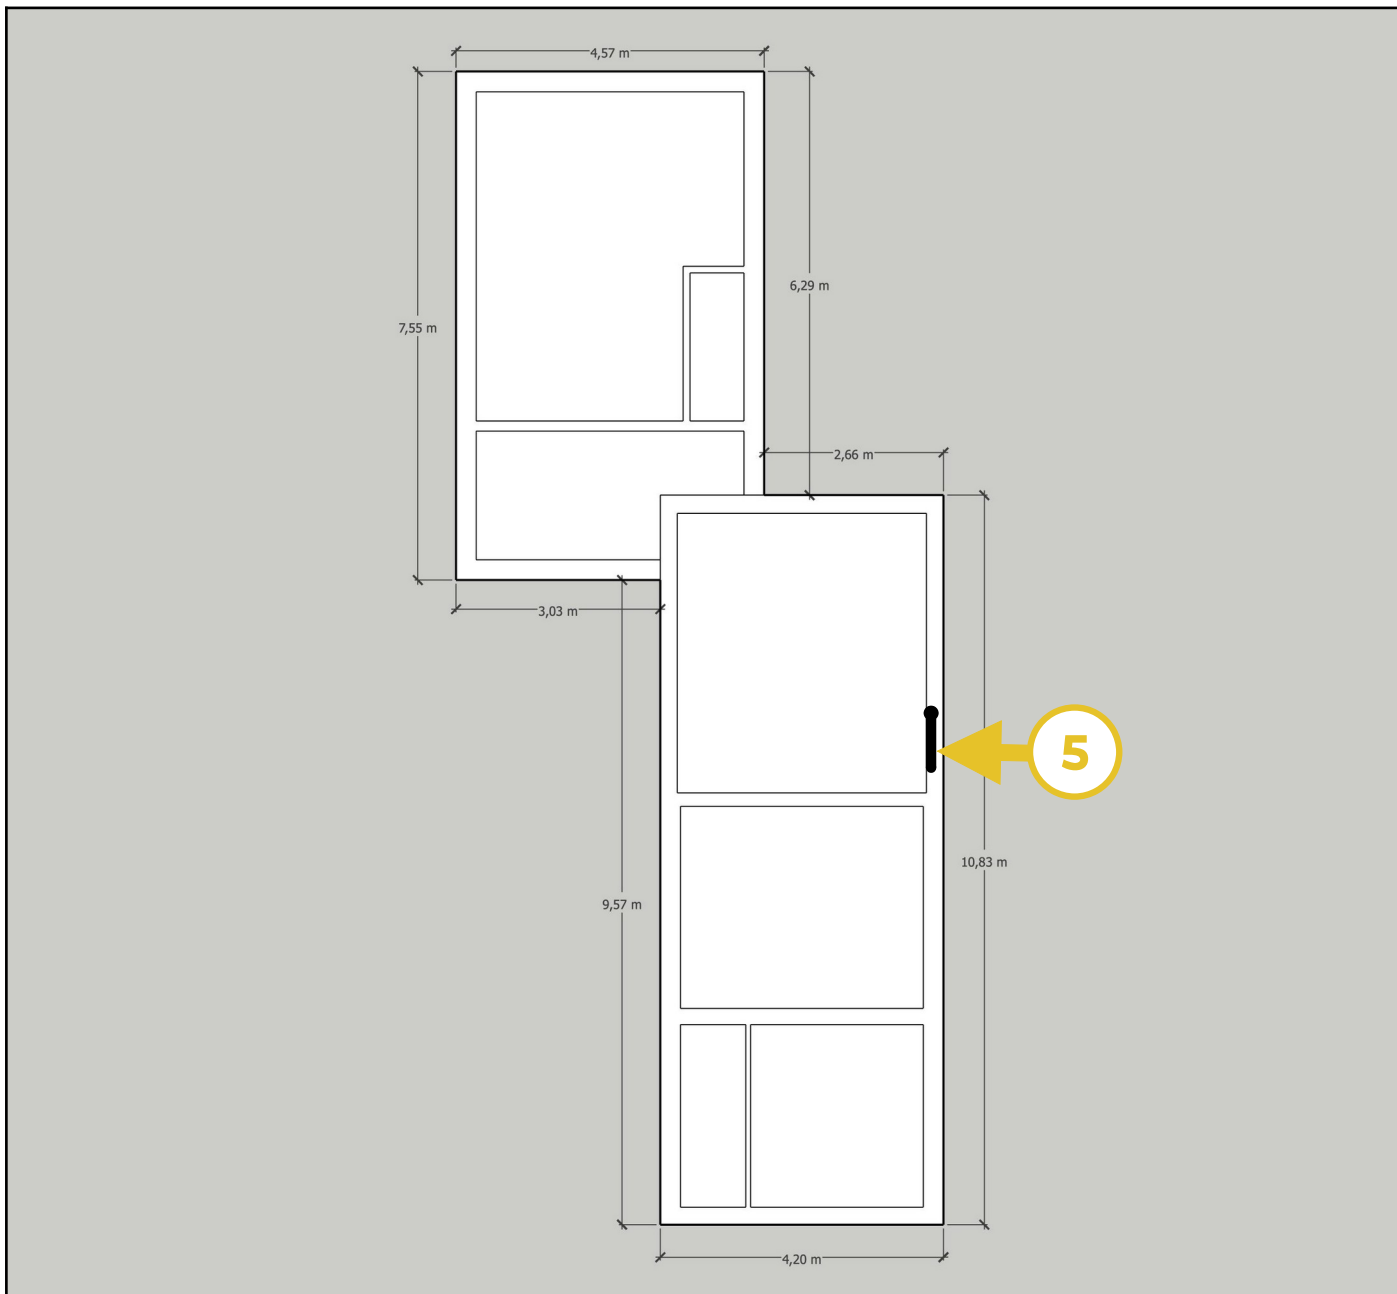
## Plan 1.4: BAKELIET

| Beschrijving | Type | Actie |
|---|---|---|
| 5. Bakeliet | Asbestmateriaal | Zorgvuldig beheren |

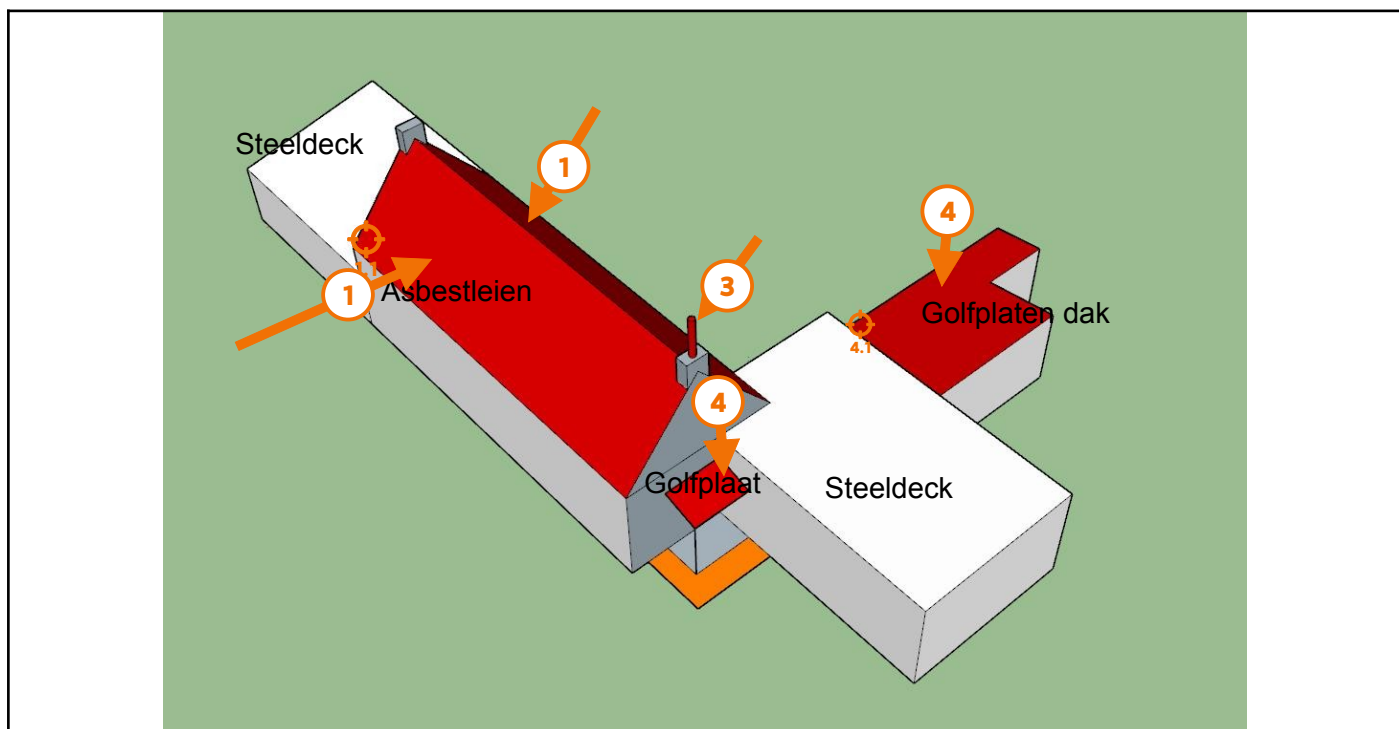
## Plan 1.5: DAKEN WONING

| Beschrijving | Type | Actie |
|---|---|---|
| 1. Dakleien | Asbestmateriaal | <a href="#">Verwijderen</a> |
| 3. Asbestschouw | Asbestmateriaal | <a href="#">Verwijderen</a> |
| 4. Golfplaten dak | Asbestmateriaal | <a href="#">Verwijderen</a> |

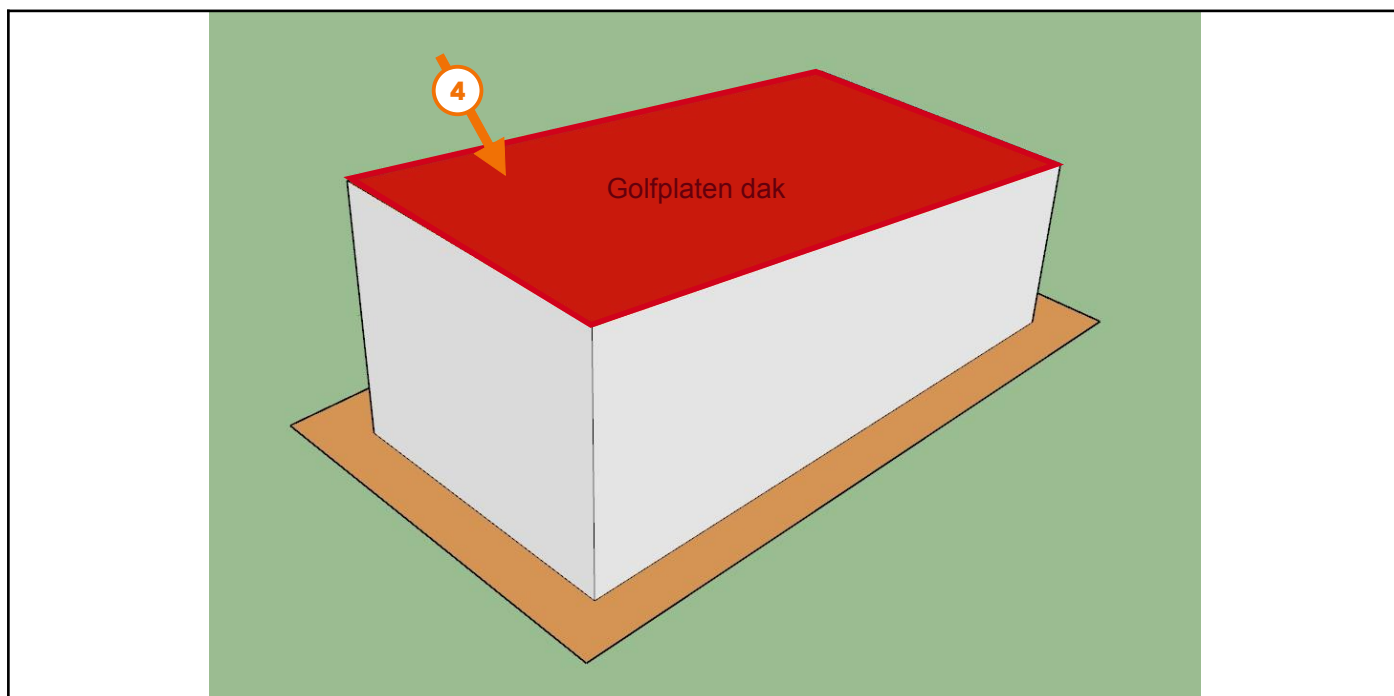
## Plan 2.1: GARAGE GOLFPLATEN

| Beschrijving | Type | Actie |
|---|---|---|
| 4. Golfplaten dak | Asbestmateriaal | <a href="#">Verwijderen</a> |

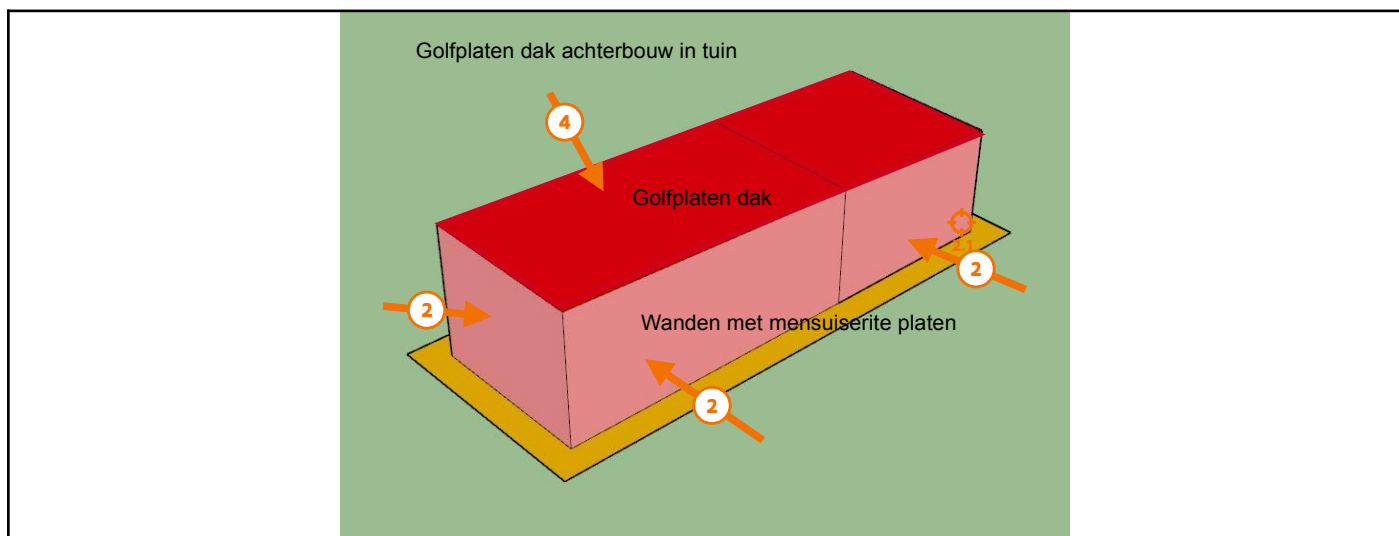
## Plan 3.1: Eikenberg 13\_achterbouw

| Beschrijving | Type | Actie |
|---|---|---|
| 2. Platen in menuiserie | Asbestmateriaal | <a href="#">Verwijderen</a> |
| 4. Golfplaten dak | Asbestmateriaal | <a href="#">Verwijderen</a> |

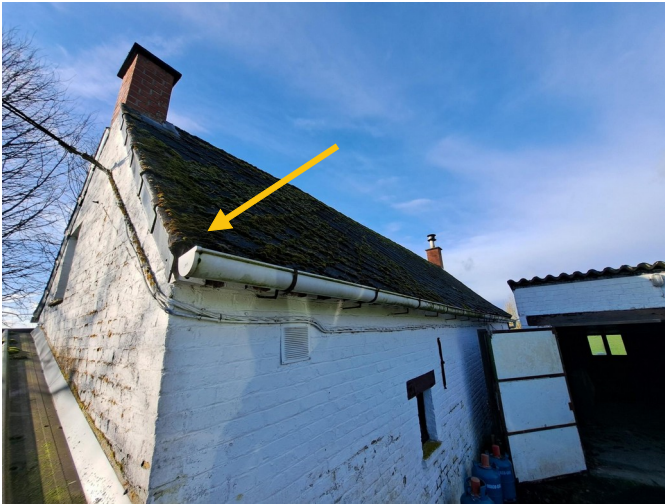
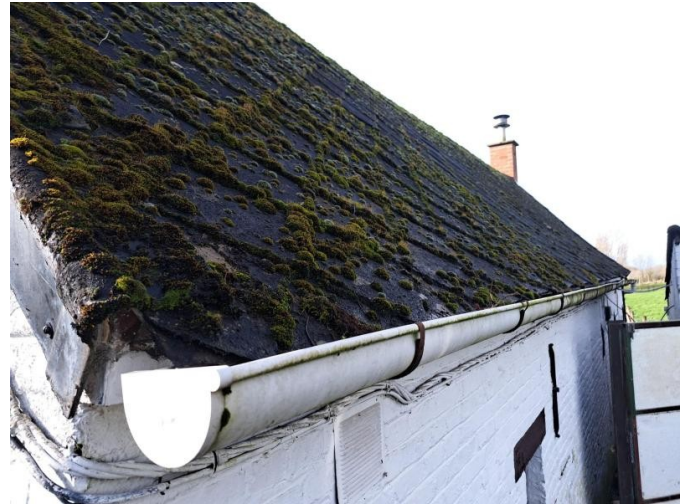
Het asbestmateriaal valt onder de mijlpaal van 2034.

Verwijderen

| Eindbeoordeling materiaalrisico | Verhoogd materiaalrisico en/of verhoogde kans op vezelvrijgave |

| Toestand van het materiaal | Matig beschadigd, matig verweerd |

| # | Type | Referentie | Resultaat |
|---|---|---|---|
| 1.1 | Puntmonster | 8140658 | Chrysotiel |

| Beschrijving | Dakleien |

- Zorg voor een veilig beheer en verwijder dit asbestmateriaal wanneer het bij werken eenvoudig bereikbaar wordt. Controleer de toestand jaarlijks op wijzigingen.
- Hemelwater dat afspoelt van asbestcement daken of gevels kan asbestdeeltjes bevatten. Gebruik het enkel voor gesloten circuits (bv. spoelen toiletten). Reinig na het vervangen van het dak of de gevel de dakgoten en regenwaterput of -ton om asbesthoudend sediment of slib te verwijderen

- Eenvoudige handelingen: mag via doe-het-zelf of door werknemer(s) met opleidingsattest eenvoudige handelingen  
Indien de dakleien voorzichtig kunnen losgemaakt worden van het kader en de leien in hun geheel zonder breuk kunnen verwijderd worden, dan is verwijderingsmethode met eenvoudige handeling mogelijk mits opleidingsattest eenvoudige handeling. Zoniet dient een erkend asbestverwijderaar in te staan voor verwijdering van de leien. Hanteer bij verwijdering steeds de juiste PBM's: FFP3 mondkap, wegwerphandschoenen, afwasbare schoenen en wegwerppak als beschermende kledij.

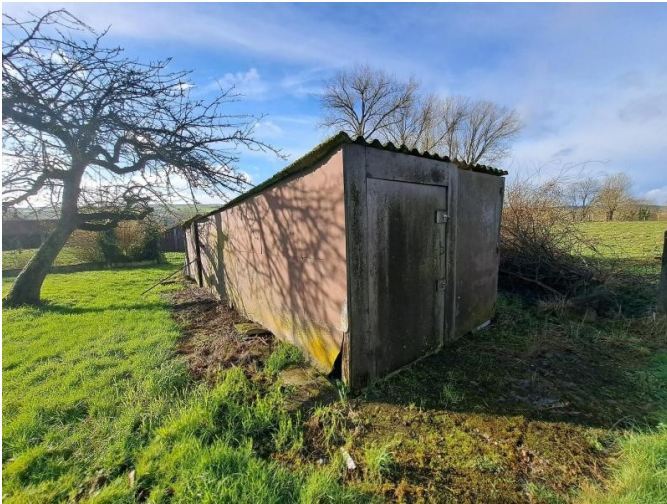
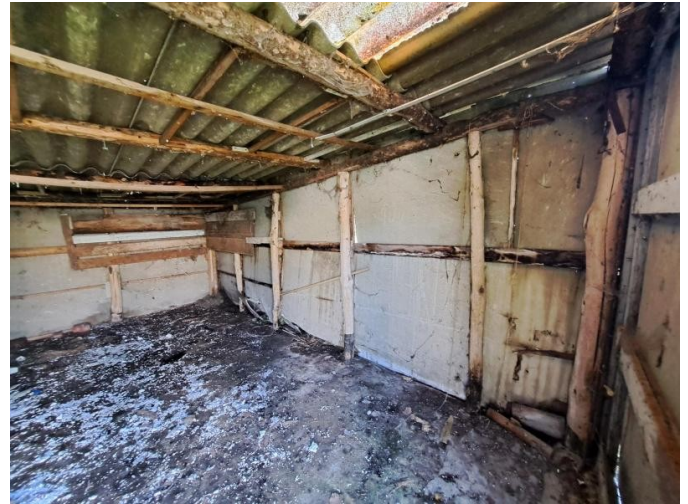
Het asbestmateriaal valt onder de mijlpaal van 2040.

Verwijderen

| Eindbeoordeling materiaalrisico | Verhoogd materiaalrisico en/of verhoogde kans op vezelvrijgave |

| Toestand van het materiaal | Matig beschadigd, matig verweerd |

| # | Type | Referentie | Resultaat |
|---|---|---|---|
| 2.1 | Puntmonster | 8140656 | Chrysotiel |

| <b>Beschrijving</b> | Platen in menuiserite |

- Zorg voor een veilig beheer en verwijder dit asbestmateriaal wanneer het bij werken eenvoudig bereikbaar wordt. Controleer de toestand jaarlijks op wijzigingen.
- Hemelwater dat afspoelt van asbestcement daken of gevels kan asbestdeeltjes bevatten. Gebruik het enkel voor gesloten circuits (bv. spoelen toiletten). Reinig na het vervangen van het dak of de gevel de dakgoten en regenwaterput of -ton om asbesthoudend sediment of slib te verwijderen

- Eenvoudige handelingen: mag via doe-het-zelf of door werknemer(s) met opleidingsattest eenvoudige handelingen  
Indien de menuiserie platen voorzichtig kunnen losgemaakt worden van het kader en in zijn geheel zonder breuk kunnen verwijderd worden, dan is verwijderingsmethode met eenvoudige handeling mogelijk, zoniet dient een erkend asbestverwijderaar in te staan voor verwijdering van de platen. Hanteer bij verwijdering steeds de juiste PBM's: FFP3 mondkap, wegwerphandschoenen, afwasbare schoenen en wegwerppak als beschermende kledij.

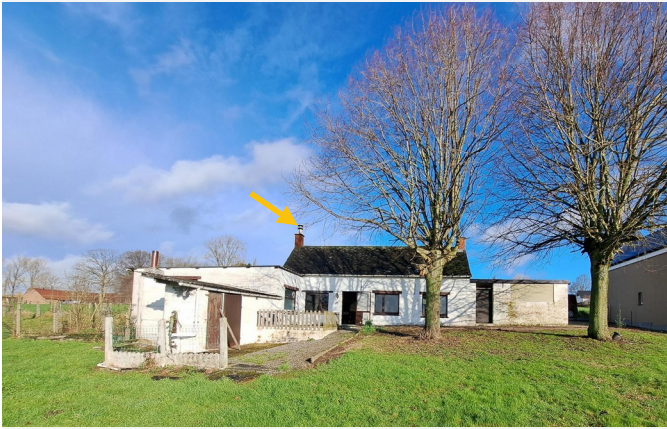
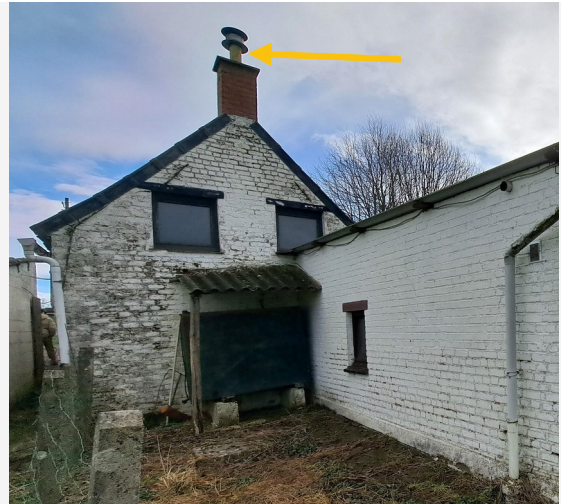
Het asbestmateriaal valt onder de mijlpaal van 2034.

Verwijderen

| Eindbeoordeling materiaalrisico | Verhoogd materiaalrisico en/of verhoogde kans op vezelvrijgave |

| Asbestsoort (vezeltype) | Crocidoliet aanwezig |
| Toestand van het materiaal | Matig beschadigd, matig verweerd |

| Beschrijving | Asbestschouw |

- Zorg voor een veilig beheer en verwijder dit asbestmateriaal wanneer het bij werken eenvoudig bereikbaar wordt. Controleer de toestand jaarlijks op wijzigingen.

- Eenvoudige handelingen: mag via doe-het-zelf of door werknemer(s) met opleidingsattest eenvoudige handelingen  
Dakwerker met opleidingsattest eenvoudige handeling, kan de schouw verwijderen indien mogelijk zonder breuk. Zoniet dient een erkend asbestverwijderaar in te staan voor verwijdering van de schouwpijp. Hanteer bij verwijdering steeds de juiste PBM's: FFP3 mondkap, wegwerphandschoenen, afwasbare schoenen en wegwerppak als beschermende kledij.

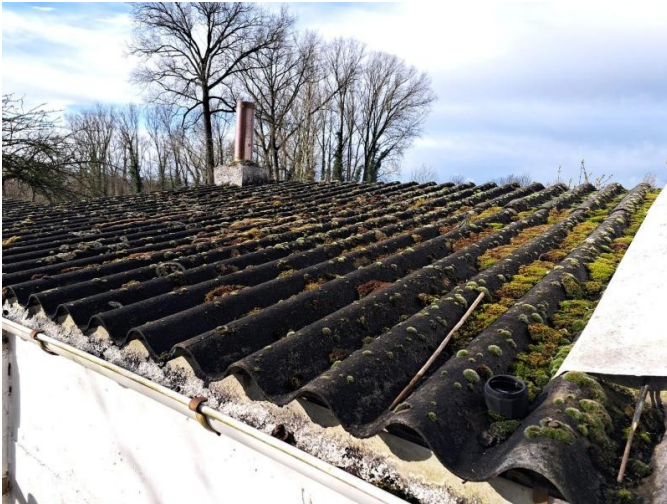
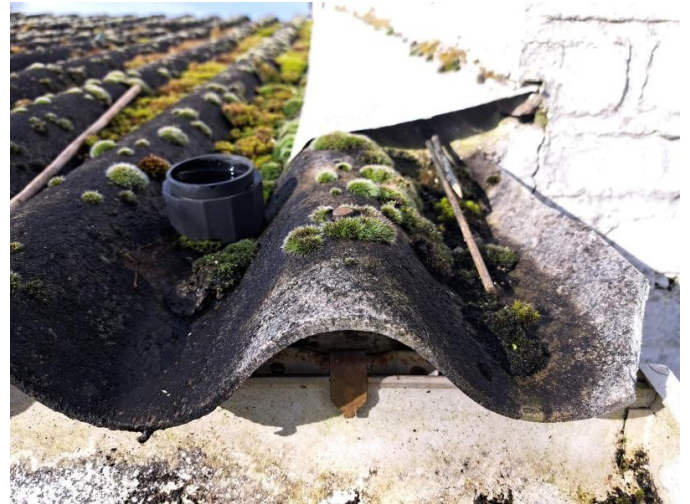
Het asbestmateriaal valt onder de mijlpaal van 2034.

Verwijderen

| Eindbeoordeling materiaalrisico | Verhoogd materiaalrisico en/of verhoogde kans op vezelvrijgave |

| Toestand van het materiaal | Matig beschadigd, matig verweerd |

| # | Type | Referentie | Resultaat |
|---|---|---|---|
| 4.1 | Puntmonster | 8140657 | Chrysotiel |

| Beschrijving | Golfplaten dak |

- Zorg voor een veilig beheer en verwijder dit asbestmateriaal wanneer het bij werken eenvoudig bereikbaar wordt. Controleer de toestand jaarlijks op wijzigingen.
- Hemelwater dat afspoelt van asbestcement daken of gevels kan asbestdeeltjes bevatten. Gebruik het enkel voor gesloten circuits (bv. spoelen toiletten). Reinig na het vervangen van het dak of de gevel de dakgoten en regenwaterput of -ton om asbesthoudend sediment of slib te verwijderen

- Eenvoudige handelingen: mag via doe-het-zelf of door werknemer(s) met opleidingsattest eenvoudige handelingen  
Indien golfplaten voorzichtig kunnen losgemaakt worden van het kader en de platen in hun geheel zonder breuk kunnen verwijderd worden, dan is verwijderingsmethode met eenvoudige handeling mogelijk mits opleidingsattest eenvoudige handeling. Zoniet dient een erkend asbestverwijderaar in te staan voor verwijdering van de platen. Hanteer bij verwijdering steeds de juiste PBM's: FFP3 mondkap, wegwerphandschoenen, afwasbare schoenen en wegwerppak als beschermende kledij.

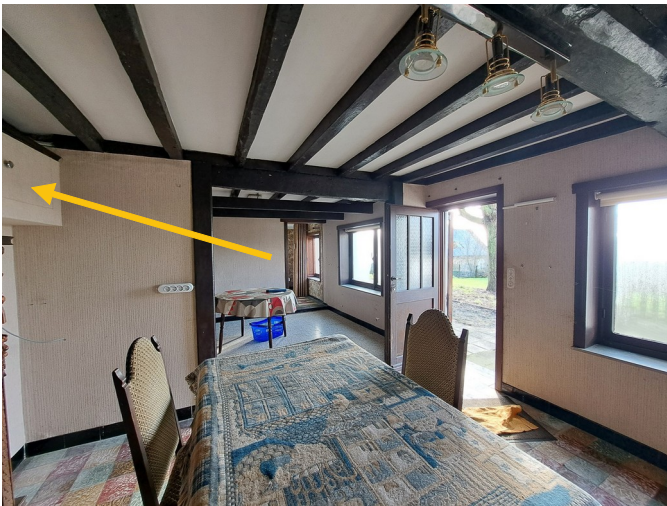
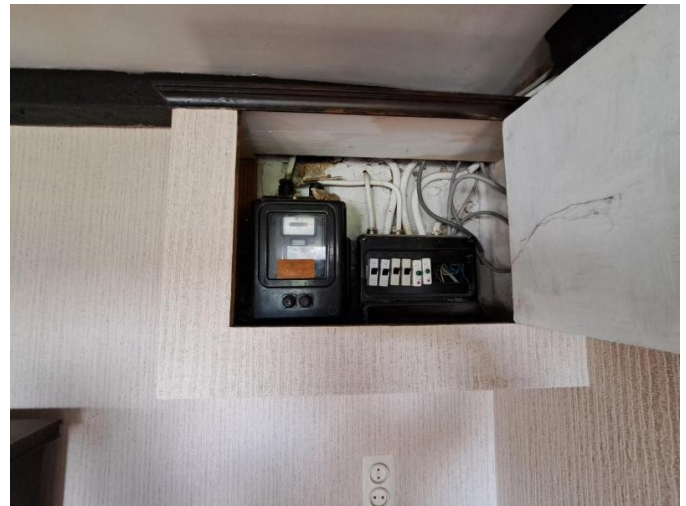
Het asbestmateriaal valt onder de mijlpaal van 2040.

Zorgvuldig beheren

| Eindbeoordeling materiaalrisico | Zeer laag materiaalrisico en/of zeer lage kans op vezelvrijgave |

| Toestand van het materiaal | Licht beschadigd, licht verweerd. Intact materiaal type Pical – asbestboard of categorie III 'gebondenheid' |

| Beschrijving | Bakeliet |

| <b>Opmerking</b> | In de tellerkast leefruimte bevinden zich asbest(verdachte) bakelieten zekeringskasten. 2 stuks |

- Zorg voor een veilig beheer en verwijder dit asbestmateriaal wanneer het bij werken eenvoudig bereikbaar wordt. Controleer de toestand jaarlijks op wijzigingen.

- Eenvoudige handelingen: mag via doe-het-zelf of door werknemer(s) met opleidingsattest eenvoudige handelingen  
Bij renovatie of vernieuwing van elektriciteit dient bakeliet verwijderd te worden. Gezien het asbesthoudende bakeliet voorzichtig kan losgeschroefd worden zonder breuk, is verwijderingsmethode met eenvoudige handeling mogelijk. Voer het asbesthoudende materiaal ook conform af. Bij breuk van asbesthoudende materialen dient een erkend asbestverwijderaar in te staan voor verdere verwijdering.
- Eenvoudige handelingen: enkel door erkend asbestverwijderaar  
Het verwijderen van asbesthoudende materialen is een specialiteit van een erkend asbestverwijderaar en aanbevolen voor het conform verwijderen en afvoeren van asbest. Het aanstellen van een erkend asbestverwijderaar is verplicht indien sprake van breuk wegens verhoogd risico op vezelvrijgave van asbesthoudende materialen.

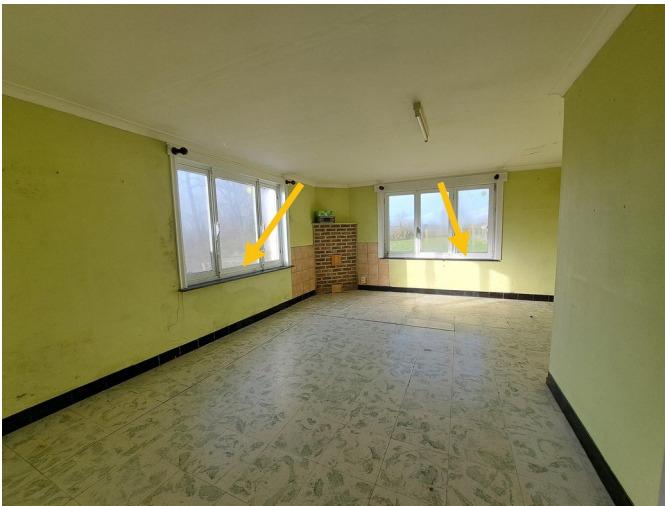
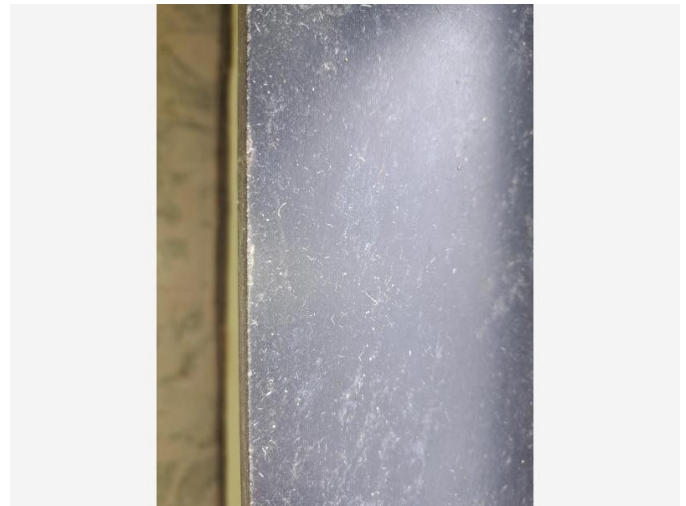
Het asbestmateriaal valt onder de mijlpaal van 2040.

Zorgvuldig beheren

- Zorg voor een veilig beheer en verwijder dit asbestmateriaal wanneer het bij werken eenvoudig bereikbaar wordt. Controleer de toestand jaarlijks op wijzigingen.

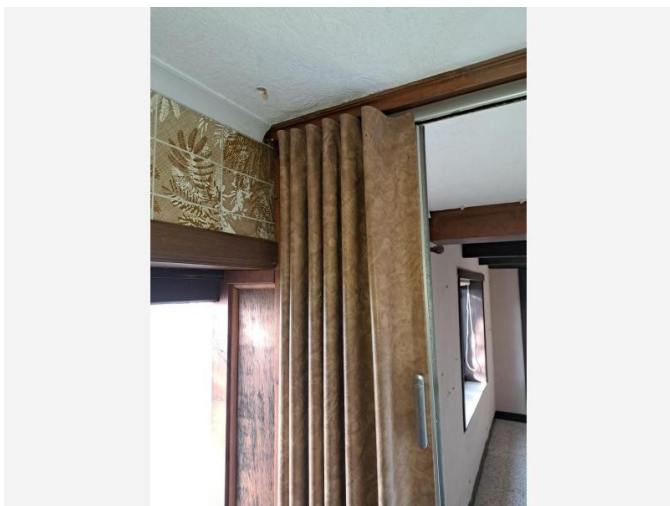
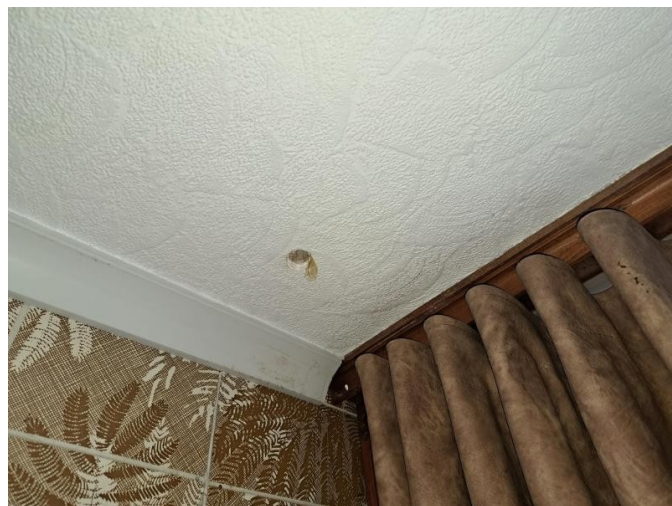
## Fiche 7: Pleisterwerk plafond

Geen asbest

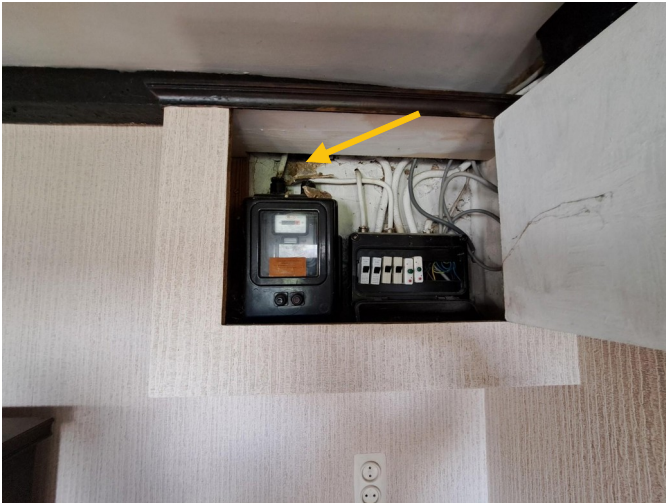
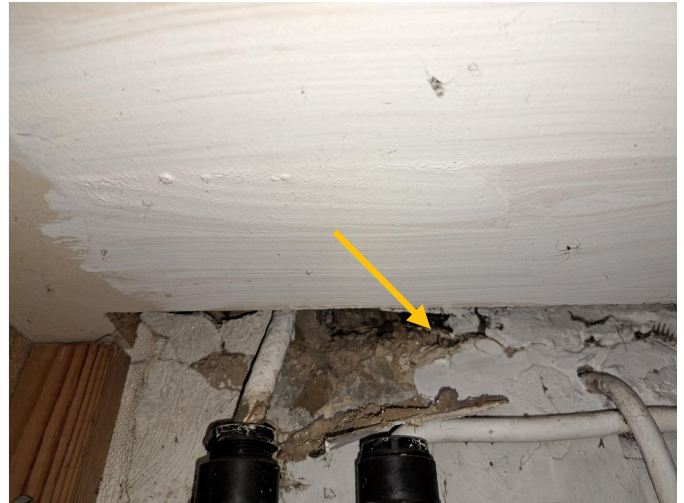
## Fiche 8: Pleisterwerk muren

Geen asbest
