Asbestinventarisatetest

Hotondstraat 5, 9600 Ronse

Attestnummer : 20230922-000350.000

Niet-asbestveilig

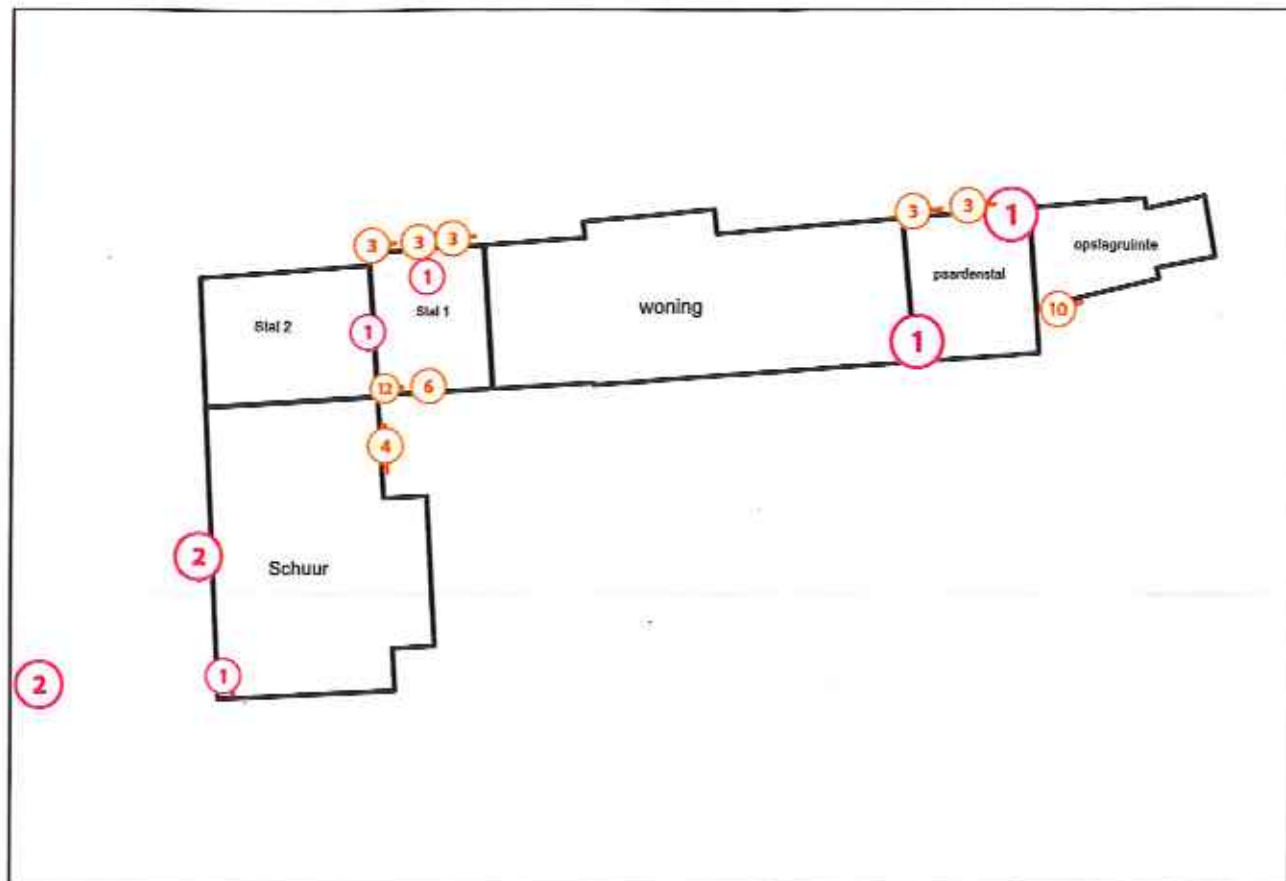
Plan 1.2: grondplan woning

Beschrijving	Type	Actie
1. Restanten asbestcement platen op het perceel	Asbestmateriaal	Dringend verwijderen
2. Restanten asbestcement platen op het perceel	Asbestmateriaal	Dringend verwijderen
3. Asbestcement venstertabletten	Asbestmateriaal	Verwijderen
4. Poort schuur	Asbestmateriaal	Verwijderen
6. Asbestcement regenafvoer.	Asbestmateriaal	Verwijderen
10. Asbesthoudende plaat op deur opslagruimte	Asbestmateriaal	Verwijderen
12. Bakeliet zekeringkast en schakelaars	Asbestmateriaal	Verwijderen

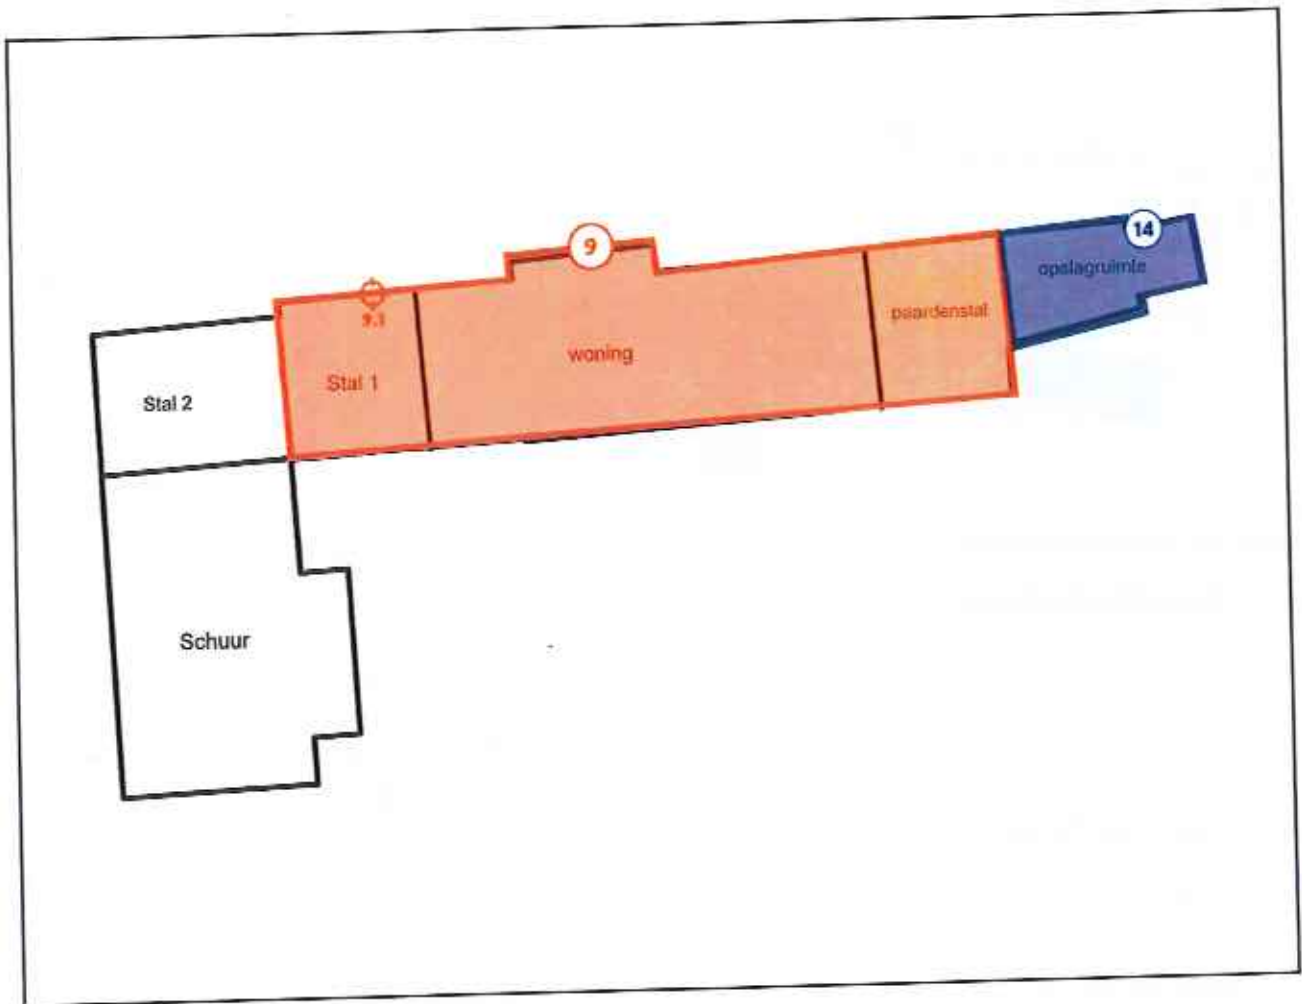
Plan 1.3: Hoofdgebouw plan

Beschrijving	Type	Actie
9. Asbestcement leien op dak van de woning & stal 1	Asbestmateriaal	verwijderen
9.1 Code: Staal 1 Leien dakbedekking	Puntmonster	-
14. Bitumen golfplaten dak opslagruimte	Advies	-

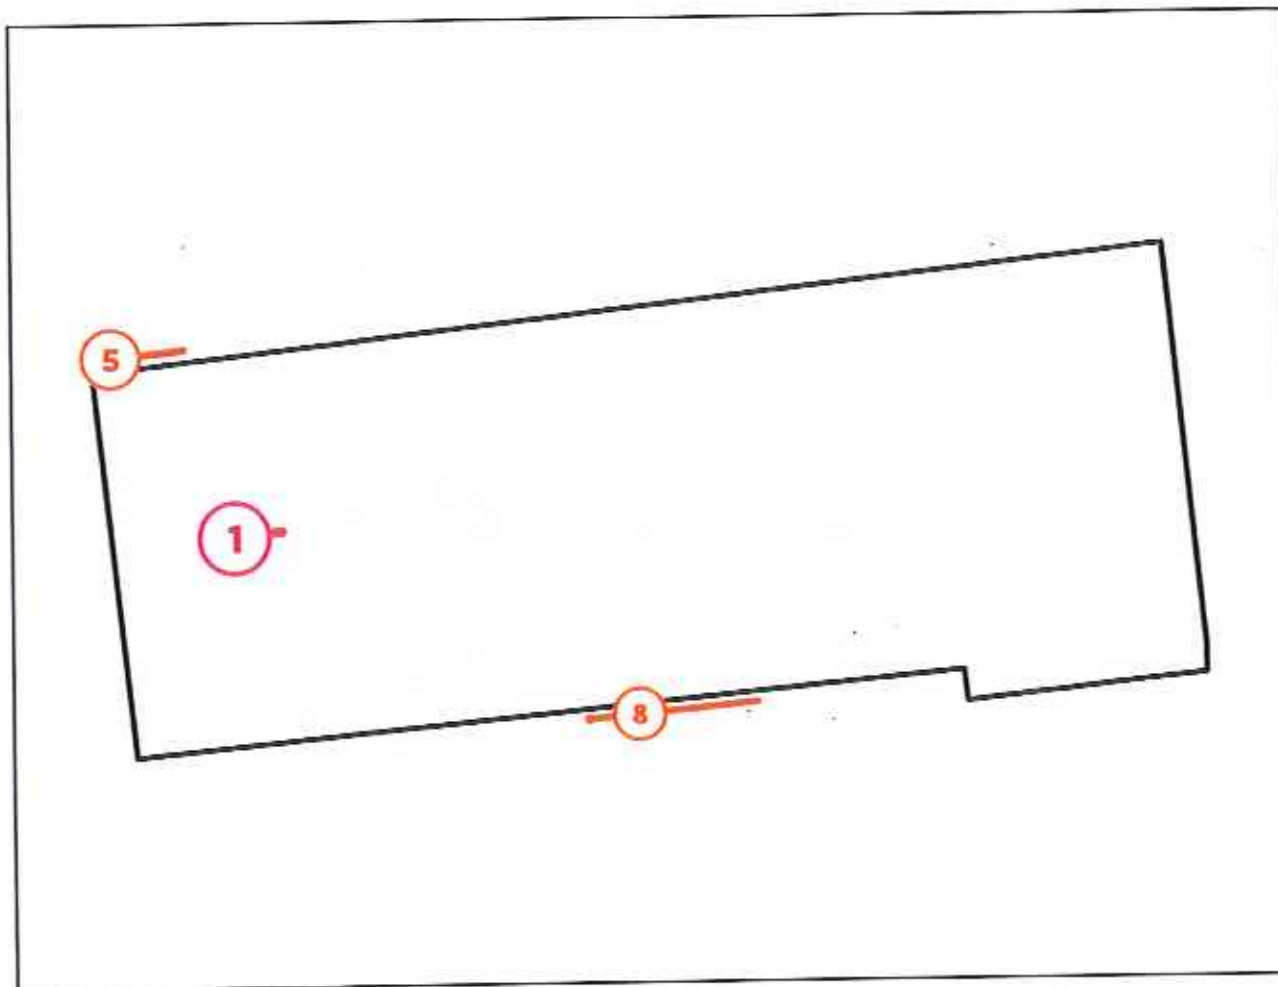
Plan 2.1: Kippenhok/garages

Beschrijving	Type	Actie
1. Restanten asbestcement platen op het perceel	Asbestmateriaal	Dringend verwijderen
5. Asbestcement golfplaten kippenhok & werkplaats	Asbestmateriaal	Verwijderen
8. Asbestcement menuiserie platen tegen raam	Asbestmateriaal	Verwijderen

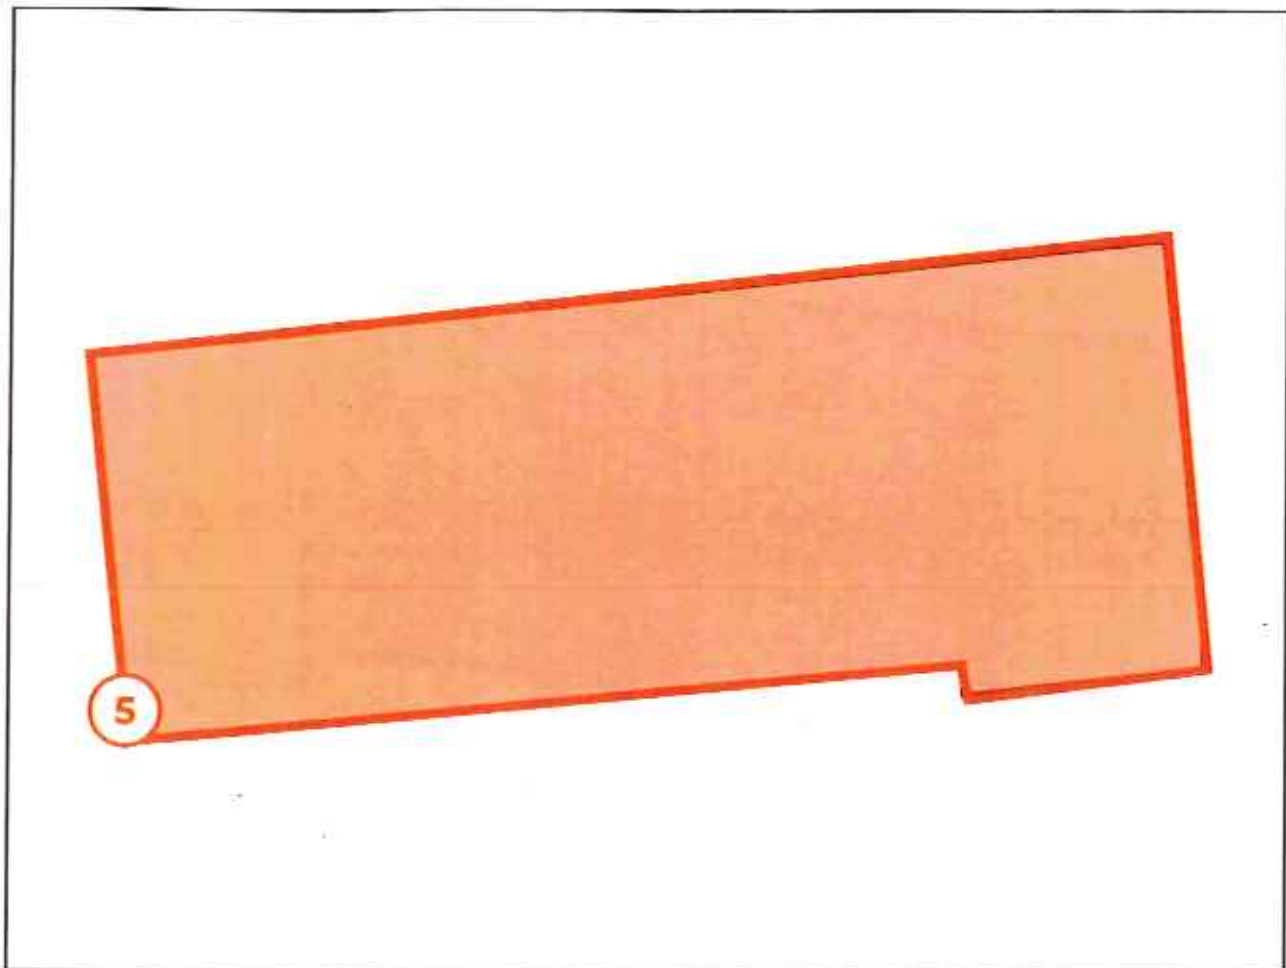
Plan 2.2: Kippenhok/garages

Beschrijving	Type	Actie
5. Asbestcement golfplaten kippenhok & werkplaats	Asbestmateriaal	Verwijderen

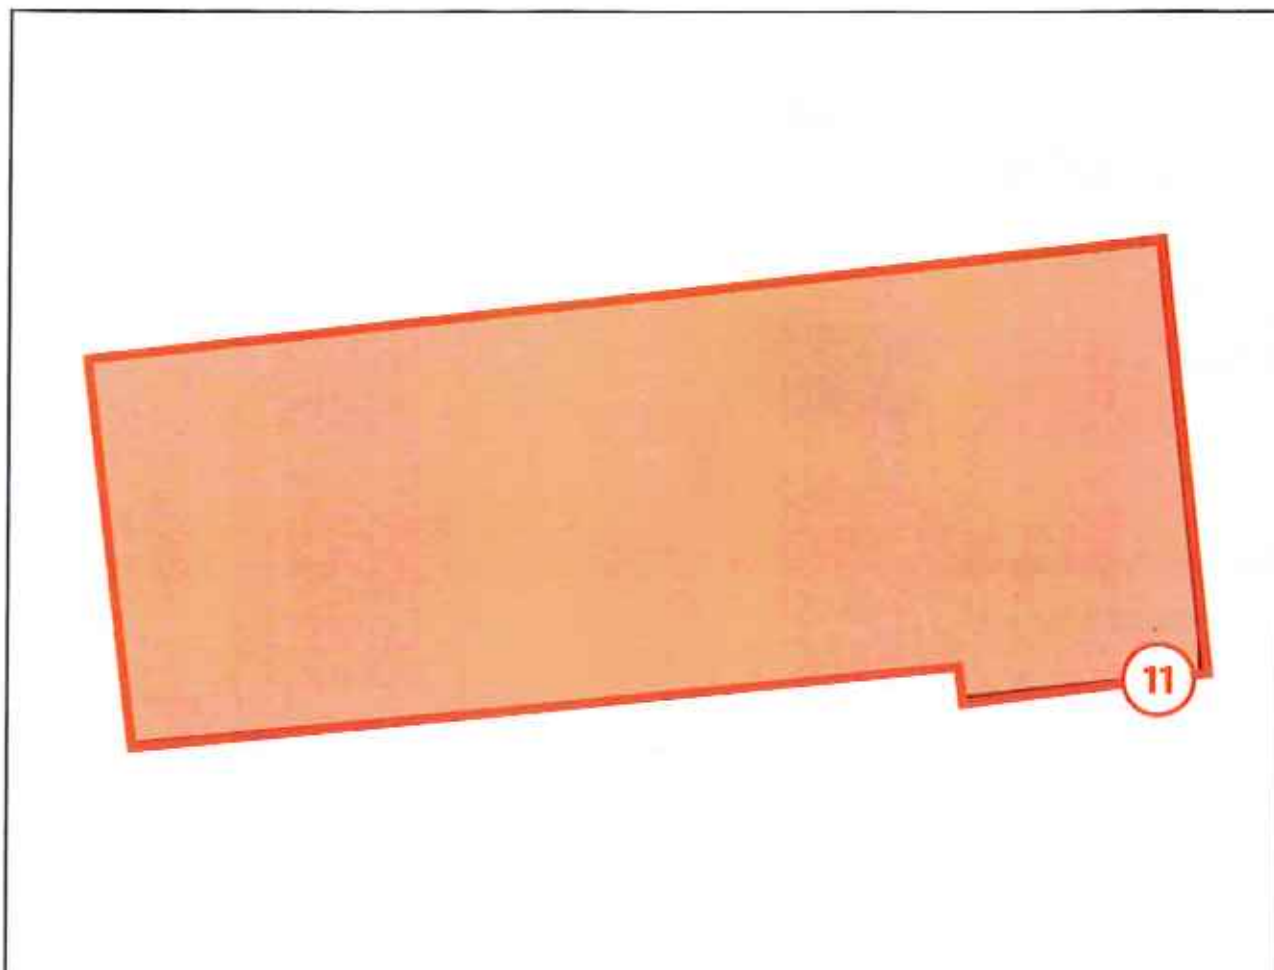
Plan 2.3: Kippenhok/garages

Beschrijving	Type	Actie
11. Asbestcement onderdak platen kippenhok	Asbestmateriaal	Verwijderen

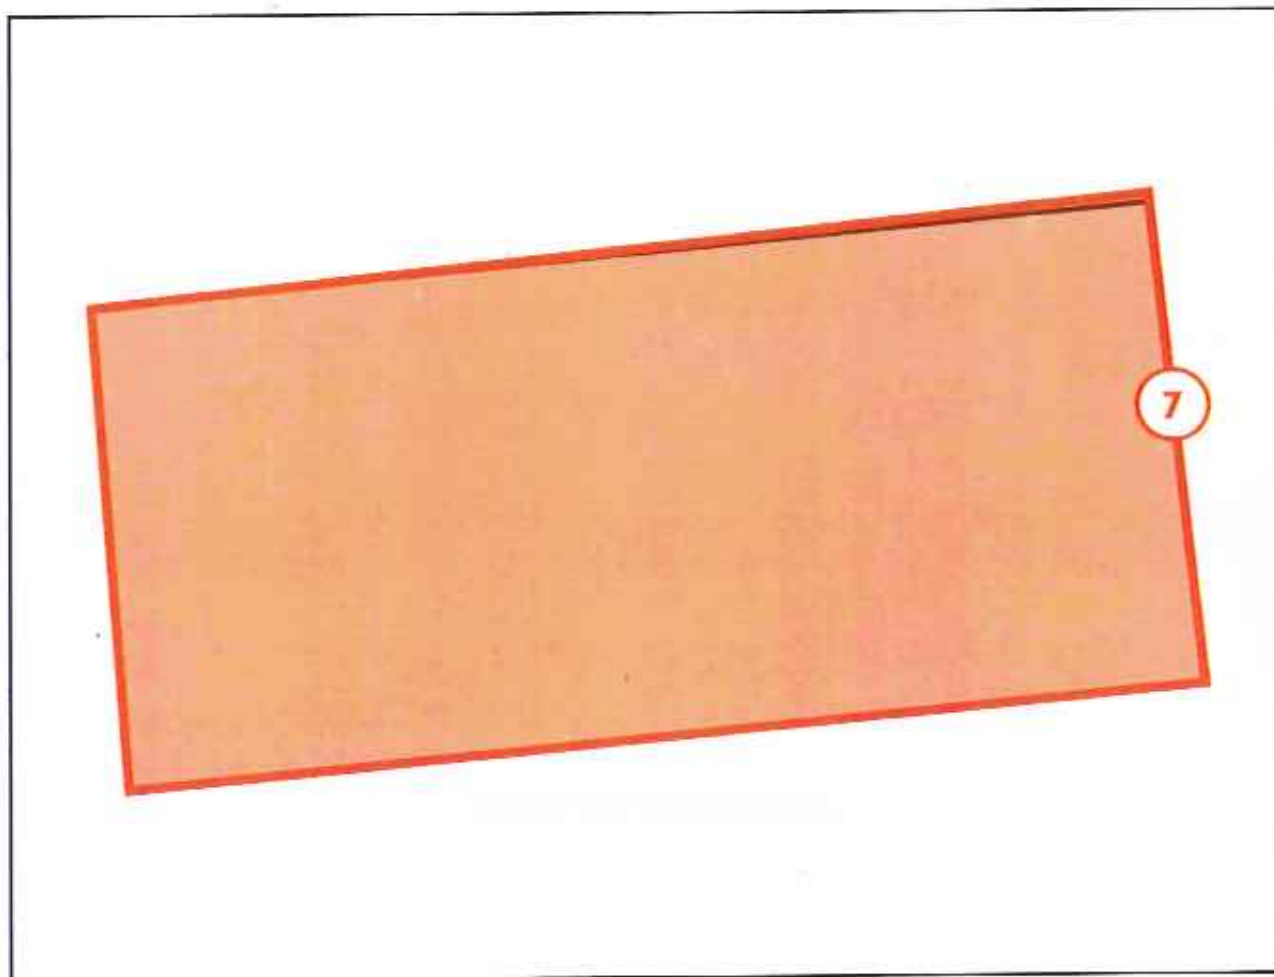
Plan 3.1: garages

Beschrijving	Type	Actie
7. Asbestcemnt golfplaten garages	Asbestmateriaal	Verwijderen

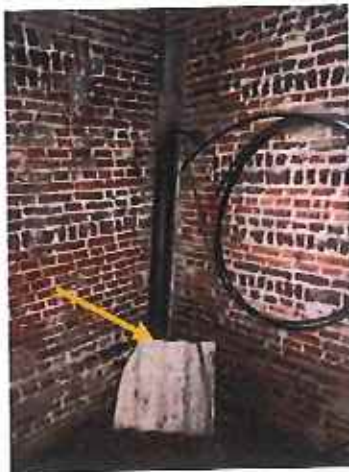
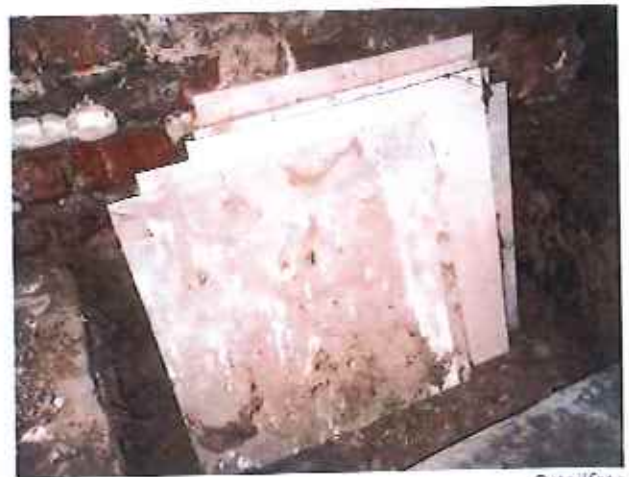
Fiche 1: Restanten asbestcement platen op het perceel

Dringend verwijderen

Beschrijving	Restanten asbestcement platen op het perceel
Type afvalstof	Betreft stock-voorraad of gedemonteerde asbestmaterialen
Aanwezige resten	Verspreid over het volledige perceel liggen op verschillende plaatsen restanten van asbestcement golfplaten, menuiserie platen, afvoerbuizen,.. Zowel binnen in de stallen en werkplaats als buiten in het gras. Astbesthoudend afval aanwezig in stal 1, stal 2, stal 3, paardenstal, kippenhok en buiten in de weide.
Omgeving	Binnen
Primaire drager	Schuin dak
Asbestmaterialen	<ul style="list-style-type: none">Dak- en gevelbekleding - Golfplaat
Bindmiddel van asbestmateriaal	Cement
Gebondenheid op basis van bindmiddel	Hecht
Hoeveelheid (gewicht - aantal)	<ul style="list-style-type: none">100,00 kg - 1 stuk
Totaal gewicht	100,00 kg
Eenvoudig bereikbaar	Ja
Identificatiemethode	Vaststelling zonder monsternamen

- Verwijder het asbestafval.

- Eenvoudige handelingen; mag via doe-het-zelf of door werknemer(s) met opleidingsattest eenvoudige handelingen
Hechtgebonden toepassing

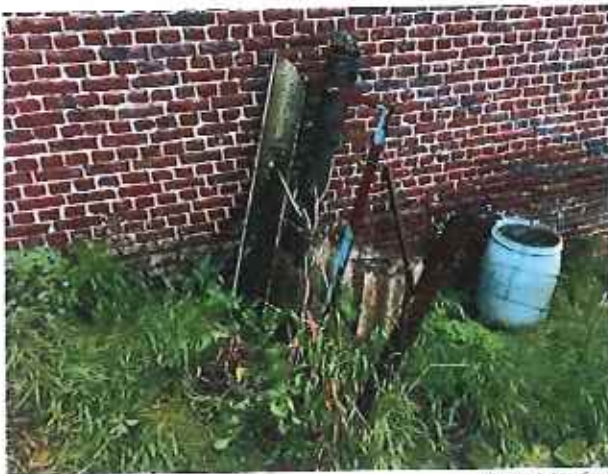
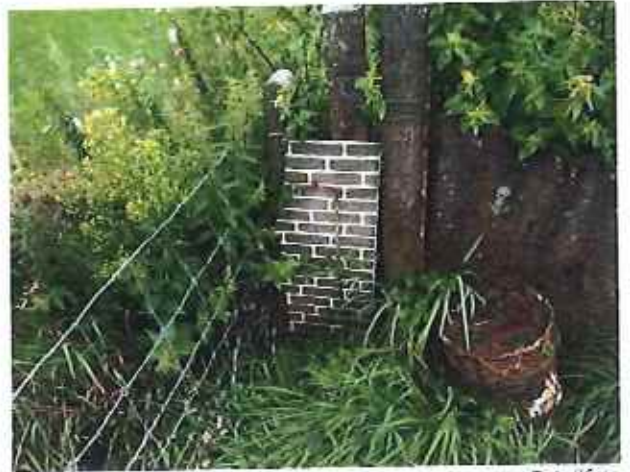
Fiche 2: Restanten asbestcement platen op het perceel

Dringend verwijderen

Beschrijving	Restanten asbestcement platen op het perceel
Type afvalstof	Betreft stock-voorraad of gedemonteerde asbestmaterialen
Aanwezige resten	Verspreid over het volledige perceel liggen op verschillende plaatsen restanten van asbestcement golfplaten, menuiserite platen, afvoerbuizen,... Zowel binnen in de stallen en werkplaats als buiten in het gras.
Omgeving	Buiten
Primaire drager	Gedemonteerd of buitengebruik gesteld materiaal
Asbestmaterialen	<ul style="list-style-type: none">• Buis, koker, leiding, pijp, doorvoer• Dak- en gevelbekleding - Golfplaat• Dak- en gevelbekleding - Plaat
Bindmiddel van asbestmateriaal	Cement
Gebondenheid op basis van bindmiddel	Hecht
Hoeveelheid (gewicht - aantal)	<ul style="list-style-type: none">• 50,00 kg - 1 stuk
Totaal gewicht	50,00 kg
Eenvoudig bereikbaar	Ja
Identificatiemethode	Vaststelling zonder monsternamen

- Verwijder het asbestafval.

- Eenvoudige handelingen: mag via doe-het-zelf of door werknemer(s) met opleidingsattest eenvoudige handelingen
Hechtgebonden toepassing.

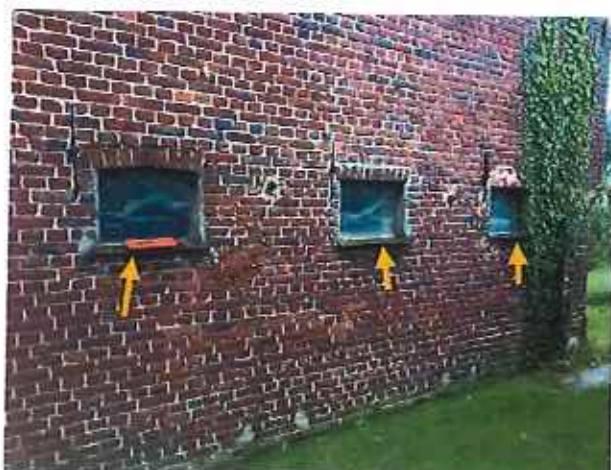
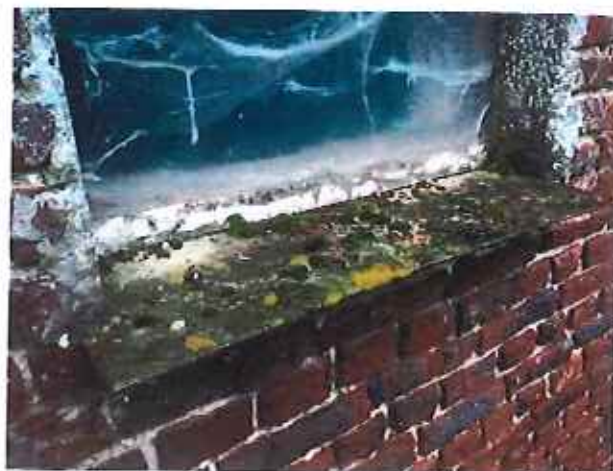
Fiche 3: Asbestcement venstertabletten

Het asbestmateriaal valt onder de mijlpaal van 2040.

Eindbeoordeling materiaalrisico Verhoogd materiaalrisico en/of verhoogde kans op vezelvrijgave

Asbestsoort (vezeltype) Crocidoliet aanwezig

Toestand van het materiaal Matig beschadigd, matig verweerd

- Zorg voor een veilig beheer. Vermijd het beschadigen van het asbestmateriaal. Controleer de toestand jaarlijks op wijzigingen.
- Verwijder dit asbestmateriaal zo snel mogelijk. Volg de toestand goed op.

- Eenvoudige handelingen: mag via doe-het-zelf of door werknemer(s) met opleidingsattest eenvoudige handelingen
Hechtgebonden toepassing
- Eenvoudige handelingen: enkel door erkend asbestverwijderaar
Deze venstertabletten kunnen moeilijk verwijderd worden zonden deze te beschadigen.

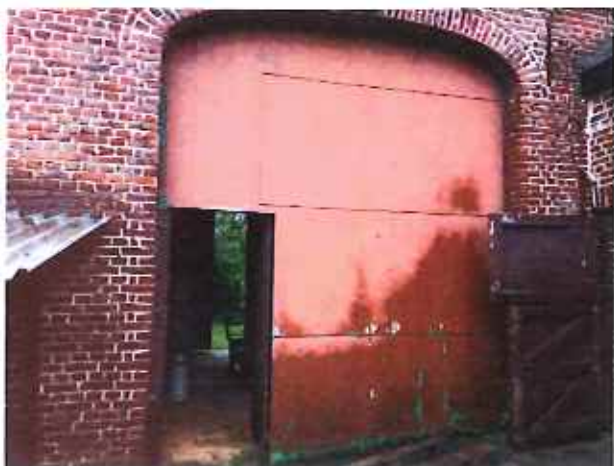
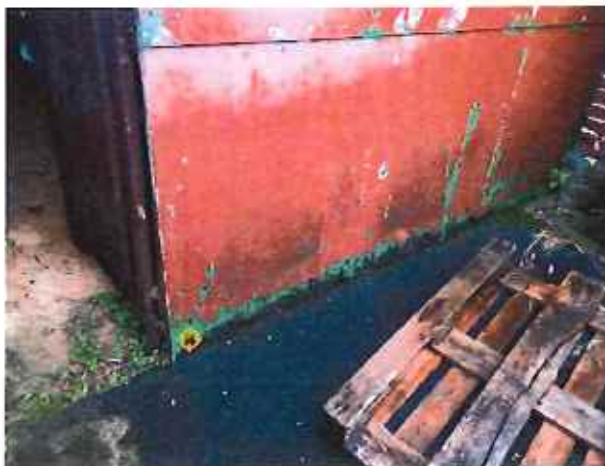
Fiche 4: Poort schuur

Het asbestmateriaal valt onder de mijlpaal van 2040.

Verhoogd materiaalrisico en/of verhoogde kans op vezelvrijgave

Alleen chrysotiel

Matig beschadigd, matig verweerd

#	Type	Referentie	Resultaat
4.1	Puntmonster	Staal 2 platen poort schuur	Chrysotiel

- Zorg voor een veilig beheer. Vermijd het beschadigen van het asbestmateriaal. Controleer de toestand jaarlijks op wijzigingen.
- Verwijder dit asbestmateriaal zo snel mogelijk. Volg de toestand goed op.

- Eenvoudige handelingen: mag via doe-het-zelf of door werknemer(s) met opleidingsattest eenvoudige handelingen
Hechtgebonden toepassing

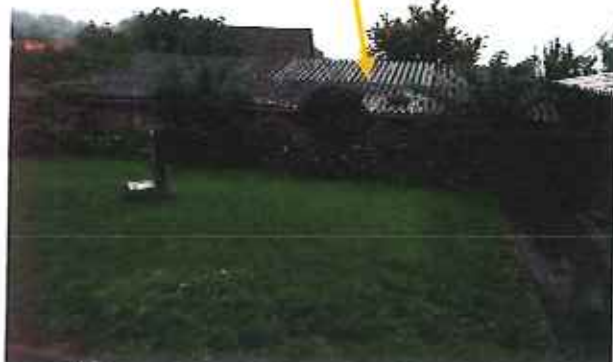
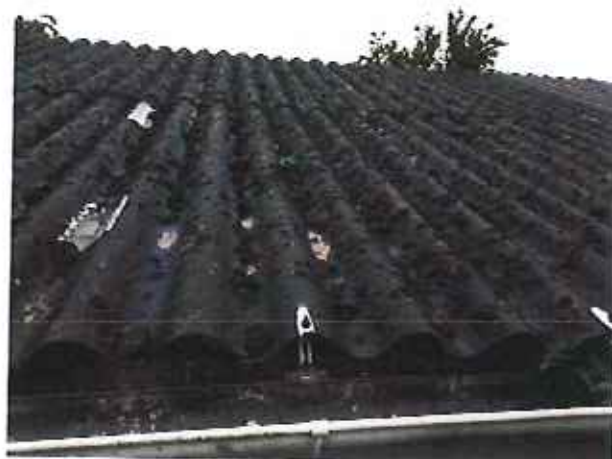
Fiche 5: Asbestcement golfplaten kippenhok & werkplaats

Het asbestmateriaal valt onder de mijlpaal van 2034.

Verhoogd materiaalisico en/of verhoogde kans op vezelvrijgave

Crocidoliet aanwezig

Matig beschadigd, matig verweerd

- Zorg voor een veilig beheer. Vermijd het beschadigen van het asbestmateriaal. Controleer de toestand jaarlijks op wijzigingen.
- Verwijder dit asbestmateriaal zo snel mogelijk. Volg de toestand goed op.
- Hemelwater dat afspoelt van asbestcement daken of gevels kan asbestdeeltjes bevatten. Gebruik het enkel voor gesloten circuits (bv. spoelen toiletten). Reinig na het vervangen van het dak of de gevel de dakgoten en regenwaterput of -ton om asbesthoudend sediment of slib te verwijderen

- Eenvoudige handelingen: mag via doe-het-zelf of door werknemer(s) met opleidingsattest eenvoudige handelingen
Hechtgebonden toepassing

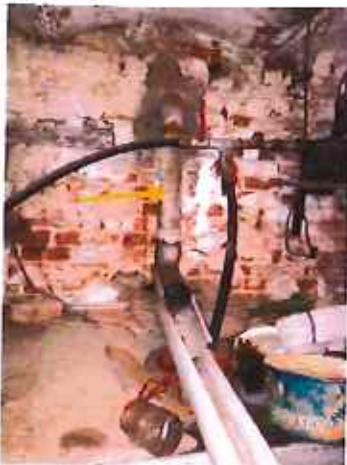
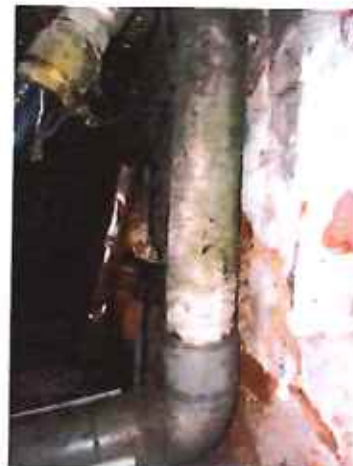
Fiche 6: Asbestcement regenafvoer.

Het asbestmateriaal valt onder de mijlpaal van 2040.

Verhoogd materiaalrisico en/of verhoogde kans op vezelvrijgave

Crocidoliet aanwezig

Licht beschadigd, licht verweerd. Intact materiaal type Pical – asbestboard of categorie III 'gebondenheid'

- Zorg voor een veilig beheer. Vermijd het beschadigen van het asbestmateriaal. Controleer de toestand jaarlijks op wijzigingen.
- Verwijder dit asbestmateriaal zo snel mogelijk. Volg de toestand goed op.

- Eenvoudige handelingen: mag via doe-het-zelf of door werknemer(s) met opleidingsattest eenvoudige handelingen
Hechthgebonden toepassing.
- Eenvoudige handelingen: enkel door erkend asbestverwijderaar
Afvoerbuis kan moeilijk verwijderd worden zonder deze te beschadigen.

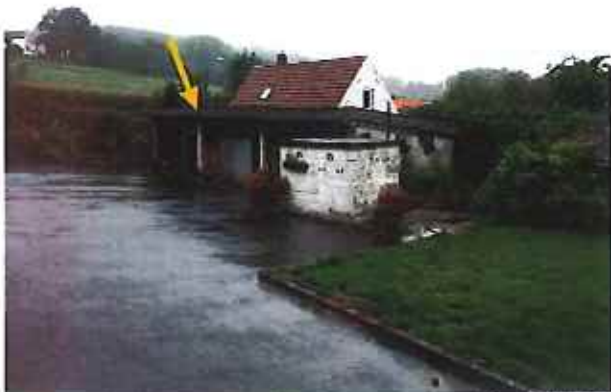
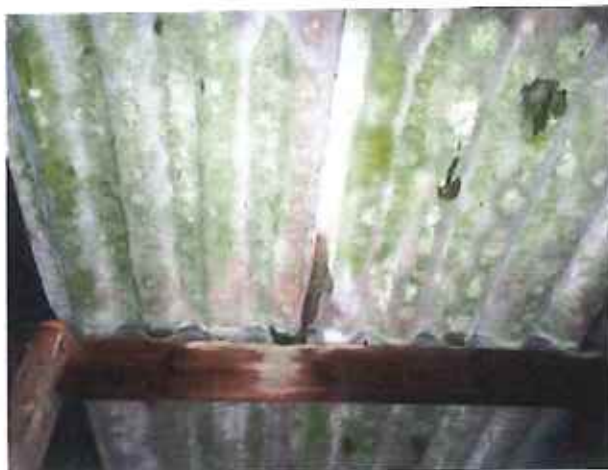
Fiche 7: Asbestcement golfplaten garages

Het asbestmateriaal valt onder de mijlpaal van 2034.

Eindbeoordeling materiaalrisico Verhoogd materiaalrisico en/of verhoogde kans op vezelvrijgave

Asbestsoort (vezeltype) Crocidoliet aanwezig

Toestand van het materiaal Matig beschadigd, matig verweerd

- Zorg voor een veilig beheer. Vermijd het beschadigen van het asbestmateriaal. Controleer de toestand jaarlijks op wijzigingen.
- Verwijder dit asbestmateriaal zo snel mogelijk. Volg de toestand goed op.

- Eenvoudige handelingen: mag via doe-het-zelf of door werknemer(s) met opleidingsattest eenvoudige handelingen
Hechtgebonden toepassing

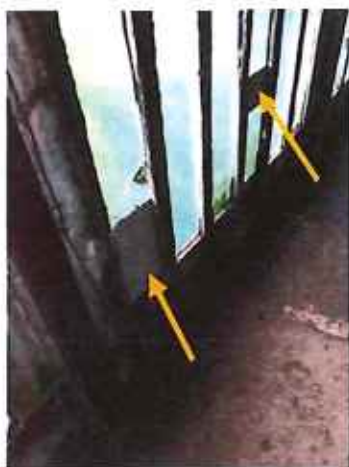
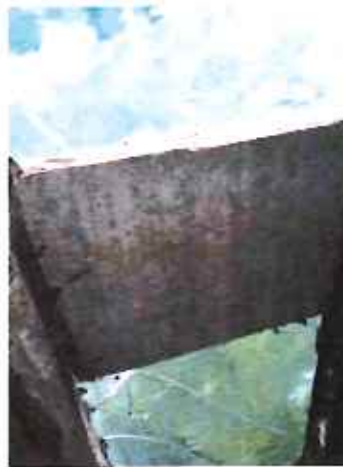
Fiche 8: Asbestcement menuiserite platen tegen raam

Het asbestmateriaal valt onder de mijlpaal van 2040.

Eindbeoordeling materiaalisico Verhoogd materiaalisico en/of verhoogde kans op vezelvrijgave

Asbestsoort (vezeltype) Crocidoliet aanwezig

Toestand van het materiaal Licht beschadigd, licht verweerd. Intact materiaal type Pical – asbestboard of categorie III 'gebondenheid'

Asbestcement menuiserie platen tegen het raam van het kippenhok/werkplaats

- Zorg voor een veilig beheer. Vermijd het beschadigen van het asbestmateriaal. Controleer de toestand jaarlijks op wijzigingen.
- Verwijder dit asbestmateriaal zo snel mogelijk. Volg de toestand goed op.

- Eenvoudige handelingen: mag via doe-het-zelf of door werknemer(s) met opleidingsattest eenvoudige handelingen
Hechtgebonden toepassing

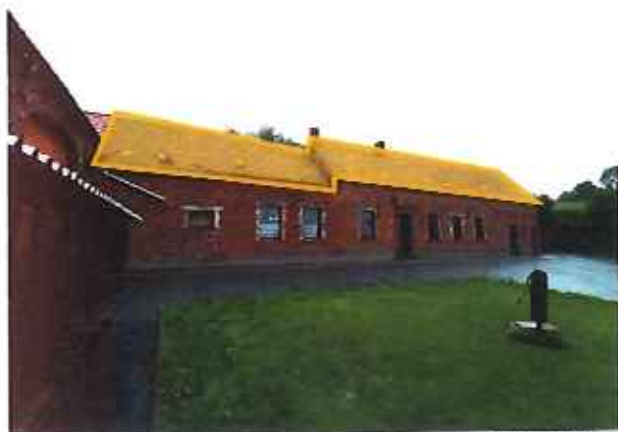
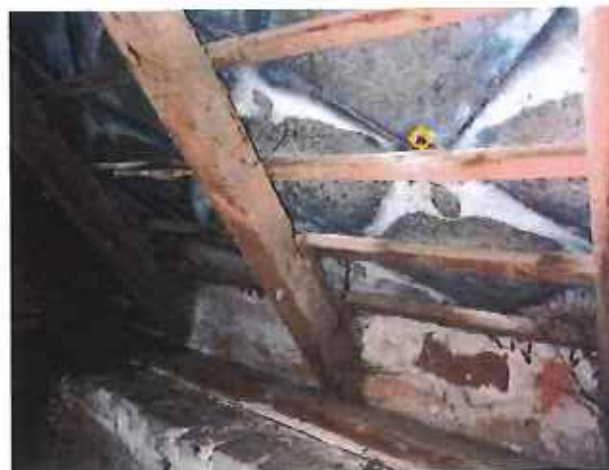
Fiche 9: Asbestcement leien op dak van de woning & stal 1

Het asbestmateriaal valt onder de mijlpaal van 2034.

Eindbeoordeling materiaalrisico Verhoogd materiaalrisico en/of verhoogde kans op vezelvrijgave

Gebondenheid	Categorie 1: hechtgebonden in oorsprong
Asbestsoort (vezeltype)	Alleen chrysotiel
Asbestconcentratie	Laag (< 50%)
Afschermingsgraad van het gehele materiaal	Geheel of deels (ook) vrij aan de binnenlucht
Toestand van het materiaal	Matig beschadigd, matig verweerd

#	Type	Referentie	Resultaat
9.1	Puntmonster	Staal 1 Leien dakbedekking	Chrysotiel

- Zorg voor een veilig beheer. Vermijd het beschadigen van het asbestmateriaal. Controleer de toestand jaarlijks op wijzigingen.
- Verwijder dit asbestmateriaal zo snel mogelijk. Volg de toestand goed op.
- Hemelwater dat afspoelt van asbestcement daken of gevels kan asbestdeeltjes bevatten. Gebruik het enkel voor gesloten circuits (bv. spoelen toiletten). Reinig na het vervangen van het dak of de gevel de dakgoten en regenwaterput of -ton om asbesthoudend sediment of slib te verwijderen

- Eenvoudige handelingen: mag via doe-het-zelf of door werknemer(s) met opleidingsattest eenvoudige handelingen
Hechtgebonden toepassing.

Gezien de grootte van het dak, aan te raden om te laten verwijderen door een dakwerker met opleiding eenvoudige handelingen.
