Asbestinventarisatetest

Avelgemstraat 27, 9690 Kluisbergen

Attestnummer : 20240905-000149.000

Niet-asbestveilig

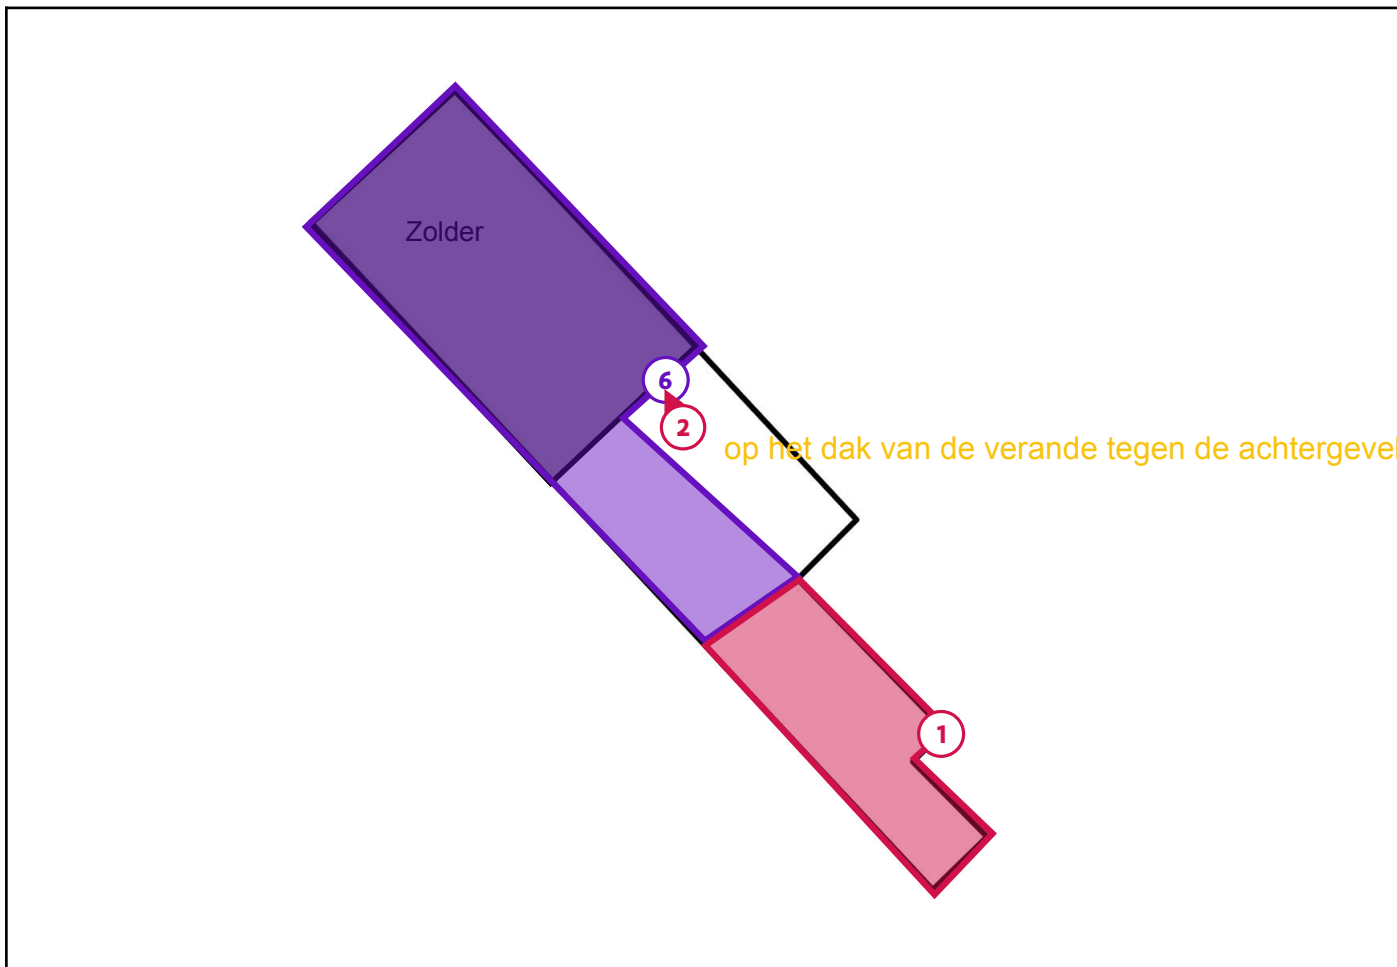
Plan 1.3: Hoofdgebouw plan Zolder

Beschrijving	Type	Actie
1. Golfplaat dakbedekking	Asbestmateriaal	Dringend verwijderen
2. Afval lei in de goot afkomstig van de leien muur van de burens	Asbestmateriaal	Dringend verwijderen
6. Onderdak woning piepschuim hoofdwoning en aanbouw	Advies	-

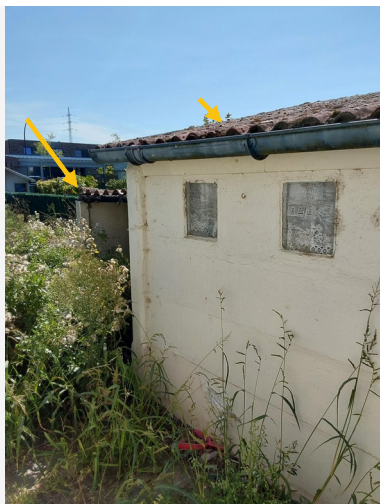
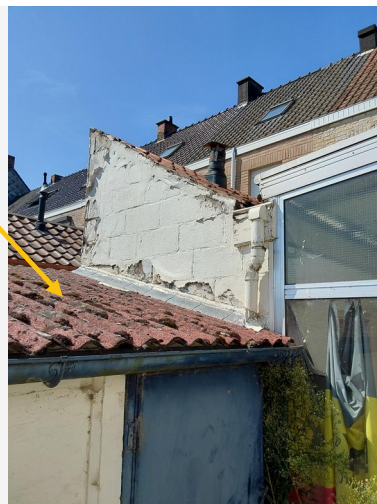
Eindbeoordeling materiaalrisico	Hoog materiaalrisico en/of hoge kans op vezelvrijgave
---------------------------------	---

Gebondenheid	Categorie 1: hechtgebonden in oorsprong
Asbestsoort (vezeltype)	Crocidoliet aanwezig
Asbestconcentratie	Laag (< 50%)
Afschermingsgraad van het gehele materiaal	Geheel of deels (ook) vrij aan de binnenlucht
Toestand van het materiaal	Zwaar beschadigd, zwaar verweerd

Beschrijving	Golfplaat dakbedekking
Omgeving	Grenst aan binnen- en buitenlucht
Primaire drager	Schuin dak
Asbestmateriaal	Dak- en gevelbekleding - Golfplaat
Bindmiddel van asbestmateriaal	Cement
Gebondenheid op basis van bindmiddel	Hecht
Hoeveelheid (oppervlakte - aantal)	<ul style="list-style-type: none">• 9,17 m² - 1 stuk• 12,00 m² - 1 stuk
Totale oppervlakte	21,17 m ²
Eenvoudig bereikbaar	Ja
Bevestigingswijze	<ul style="list-style-type: none">• Genageld, geniet
Identificatiemethode	Vaststelling zonder monsternamen
Destructieve handeling voor identificatie	Nee

- Verwijder dit asbestmateriaal zo snel mogelijk. Volg de toestand goed op.
- Hemelwater dat afspoelt van asbestcement daken of gevels kan asbestdeeltjes bevatten. Gebruik het enkel voor gesloten circuits (bv. spoelen toiletten). Reinig na het vervangen van het dak of de gevel de dakgoten en regenwaterput of -ton om asbesthoudend sediment of slib te verwijderen

- Eenvoudige handelingen: mag via doe-het-zelf of door werknemer(s) met opleidingsattest eenvoudige handelingen
Asbest buiten een gebouw: Bevindt het asbest zich buiten uw woning of gebouw? Dan mag u de volgende toepassingen zelf wegnemen: hechtgebonden asbest dat niet beschadigd is; hechtgebonden asbest dat wel beschadigd is en waarbij er vrije asbestvezels zichtbaar zijn. Een beschadigde asbesttoepassing of asbest in slechte staat kan makkelijk verder breken of vergruizen. Er komen dan schadelijke asbestvezels vrij die ingeademd kunnen worden. De volgende asbesthoudende materialen mag u als particulier of zelfstandige zelf verwijderen, ongeacht of ze zich binnen of buiten bevinden: dichtingen of pakkingen; koorden en andere geweven materialen; remvoeringen of gelijkaardige toepassingen.

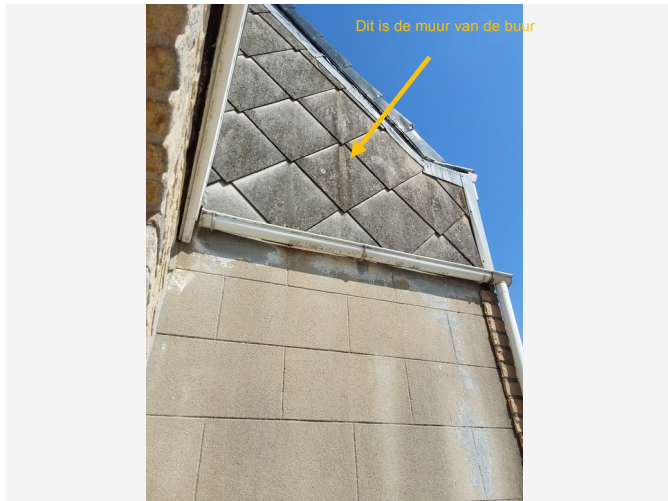
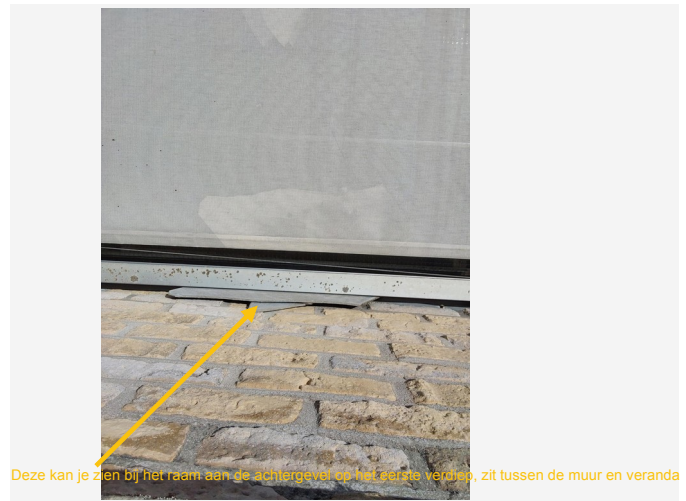
Fiche 2: Afval lei in de goot afkomstig van de leien muur van de buren

Beschrijving	Afval lei in de goot afkomstig van de leien muur van de burens
Type afvalstof	Betreft resten (contaminatie) van verwerking of beschadiging
Type resten (contaminatie)	<ul style="list-style-type: none">• Stof, deeltjes < 4 mm, flinters, gruis (los, opliggend)
Besmette materialen	<ul style="list-style-type: none">• Geen (er is geen vermenging met ander materiaal)
Bron van de resten	De muren van de burens zijn nog voorzien van leien
Omgeving	Buiten
Primaire drager	Plat dak
Gebondenheid resten	Niet hecht
Hoeveelheid (gewicht - aantal)	<ul style="list-style-type: none">• 0,30 kg - 2 stuks
Totaal gewicht	0,60 kg
Eenvoudig bereikbaar	Ja
Identificatiemethode	Vaststelling zonder monstername

- Verwijder het asbestafval.

- Eenvoudige handelingen: mag via doe-het-zelf of door werknemer(s) met opleidingsattest eenvoudige handelingen
Draag ook de nodige beschermingsmiddelen als je asbesthoudende toepassingen zelf wil verwijderen. Je kan de nodige info terugvinden op de website van ovam <https://ovam.vlaanderen.be/voorzorgsmaatregelen-bij-asbestverwijdering>

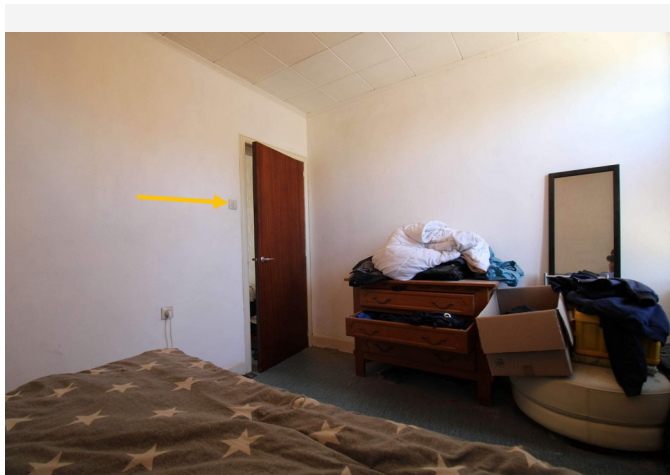
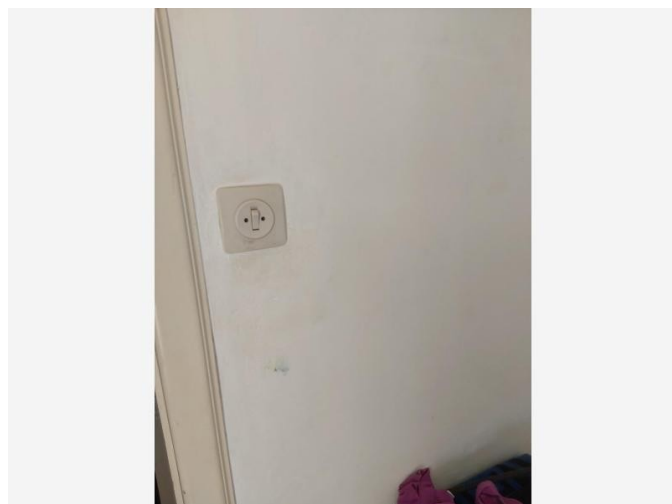
Eindbeoordeling materiaalarisico	Laag materiaalarisico en/of verlaagde kans op vezelvrijgave
----------------------------------	---

Gebondenheid	Categorie 1: hechtgebonden in oorsprong
Asbestsoort (vezeltype)	Crocidoliet aanwezig
Asbestconcentratie	Laag (< 50%)
Afschermingsgraad van het gehele materiaal	Geheel of deels (ook) vrij aan de binnenlucht
Toestand van het materiaal	Onbeschadigd, niet verweerd

Beschrijving	Bakeliet - elektriciteit
Omgeving	Binnen
Primaire drager	Binnenwand
Asbestmateriaal	Plaat, paneel, tablet - Type Bakeliet
Bindmiddel van asbestmateriaal	Kunststof of -hars
Gebondenheid op basis van bindmiddel	Hecht
Hoeveelheid (oppervlakte - dikte - aantal)	• 2,30 m ² - 0,30 cm - 1 stuk
Totaal volume	0,007 m ³
Eenvoudig bereikbaar	Ja
Bevestigingswijze	• Verlijmd, ingegoten, versmeerd
Identificatiemethode	Vaststelling zonder monsternamen
Destructieve handeling voor identificatie	Nee
Opmerking	De hoeveelheid is een indicatie. Elektriciteitsmeter en stopcontacten bestaan uit bakeliet

- Zorg voor een veilig beheer. Vermijd het beschadigen van het asbestmateriaal. Controleer de toestand jaarlijks op wijzigingen.

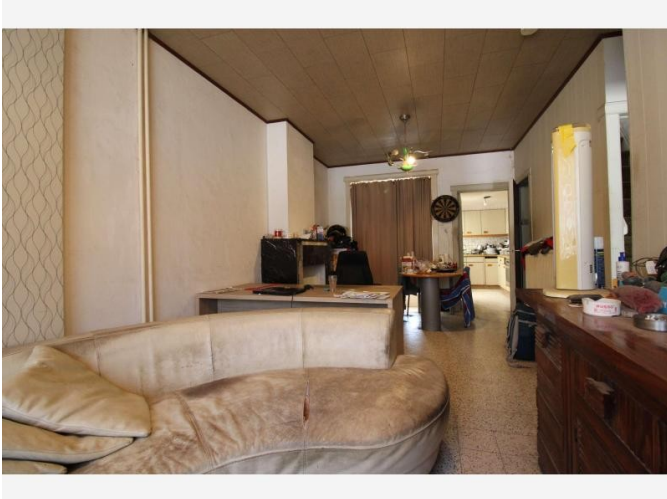
Het is niet zichtbaar of hier nog pleisterwerk aanwezig is onder het materiaal, dit is destructief onderzoek en niet noodzakelijk voor dit attest. Bij het constateren van oud pleisterwerk bij afname van het materiaal moet er eerst stalen genomen worden

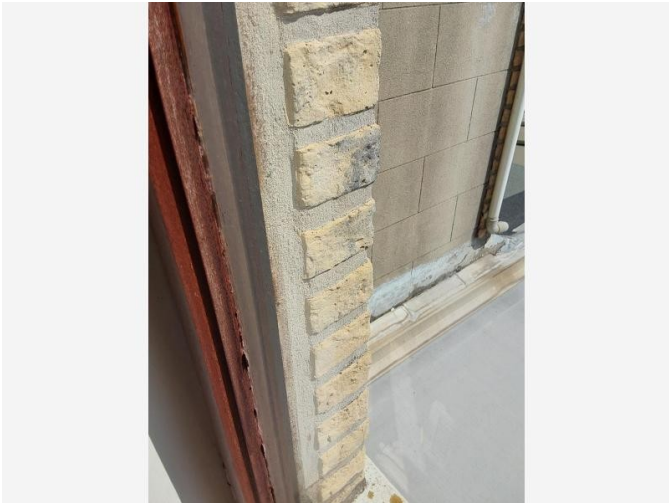
Geen verdachte mastiek aanwezig bij de woning.

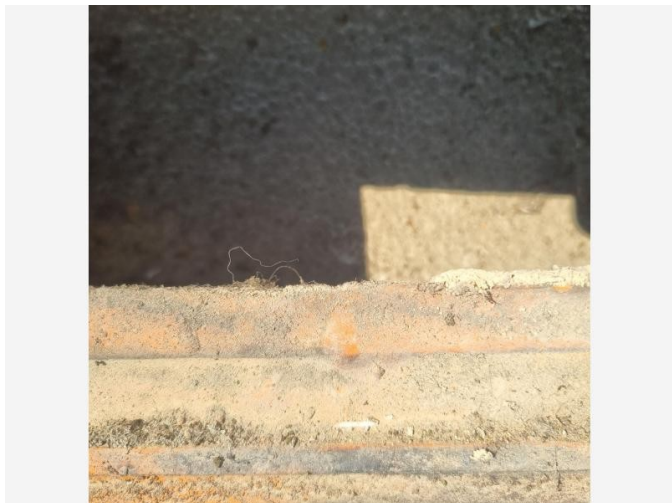
Fiche 6: Onderdak woning piepschuim hoofdwoning en aanbouw

Onderdak woning piepschuim hoofdwoning en aanbouw

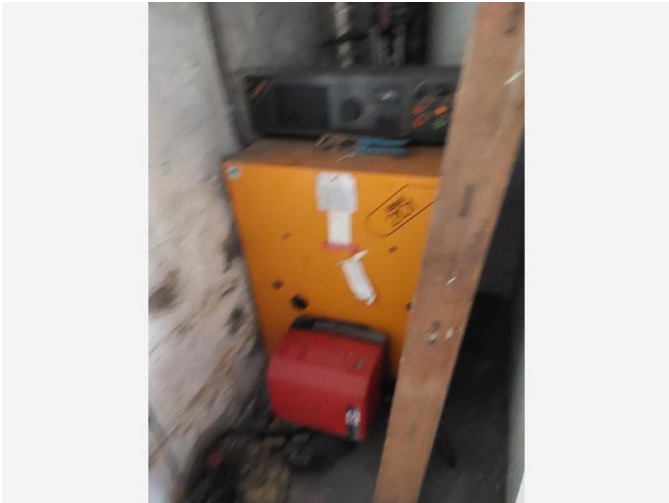
Tijdens het plaatsbezoek was er geen zicht op opbouw van de stookketel. De er kunnen nog asbestverdachte materialen aanwezig zijn in de stookketel bijvoorbeeld dichting. Destructief onderzoek is niet noodzakelijk.

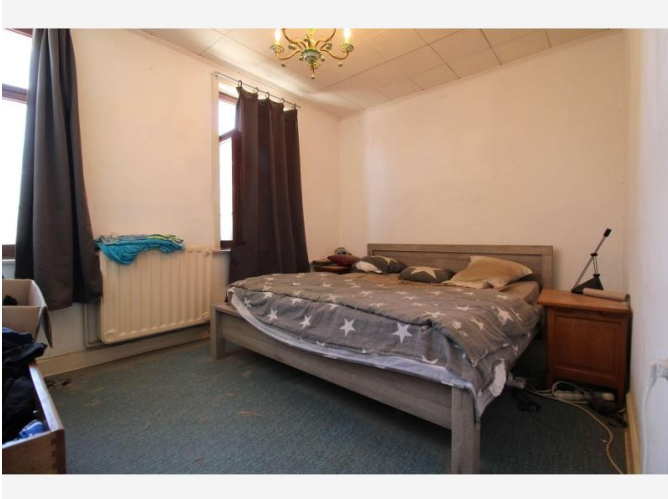
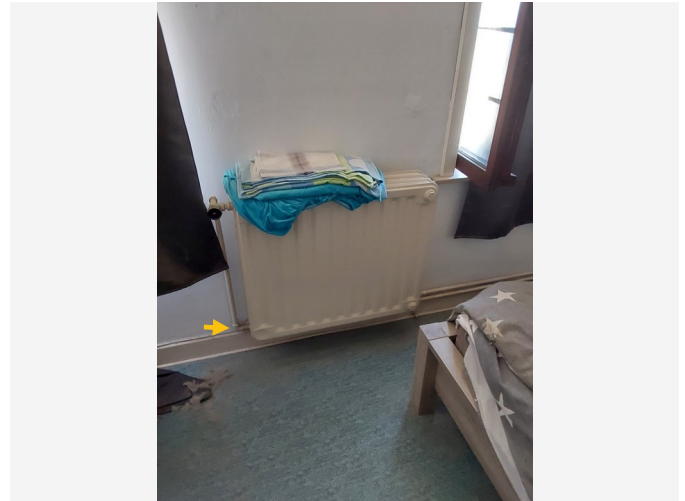
Fiche 8: Pleisterwerk Muur

Geen asbest

#	Type	Referentie	Resultaat
8.1	Mengmonster	MM01	Geen asbest

Beschrijving	Pleisterwerk Muur
Omgeving	Binnen
Primaire drager	Binnenwand
Bindmiddel van materiaal	Gips - kalk
Gebondenheid op basis van bindmiddel	Niet-hechtgebonden
Hoeveelheid (oppervlakte - dikte - aantal)	• 154,50 m ² - 1,00 cm - 1 stuk
Totaal volume	1,545 m ³
Identificatiemethode	Vaststelling met monstername
Destructieve handeling voor identificatie	Nee
Opmerking	Hal: pleisterwerk aanwezig - staalname bij de inkomhal verblijfsruimte: pleisterwerk aanwezig - staalname op het eerste verdiep bij de voorste slaapkamer ter hoogte van de radiator natte ruimte: in badkamer geen pleisterwerk - staalname in de keuken Stooklokaal: geen pleisterwerk aanwezig - geen staalname
