Asbestinventarisatetest

Berchemstraat 93, 9690 Kluisbergen

Attestnummer : 20240823-000017.000

Uitgegeven op : 23.08.2024

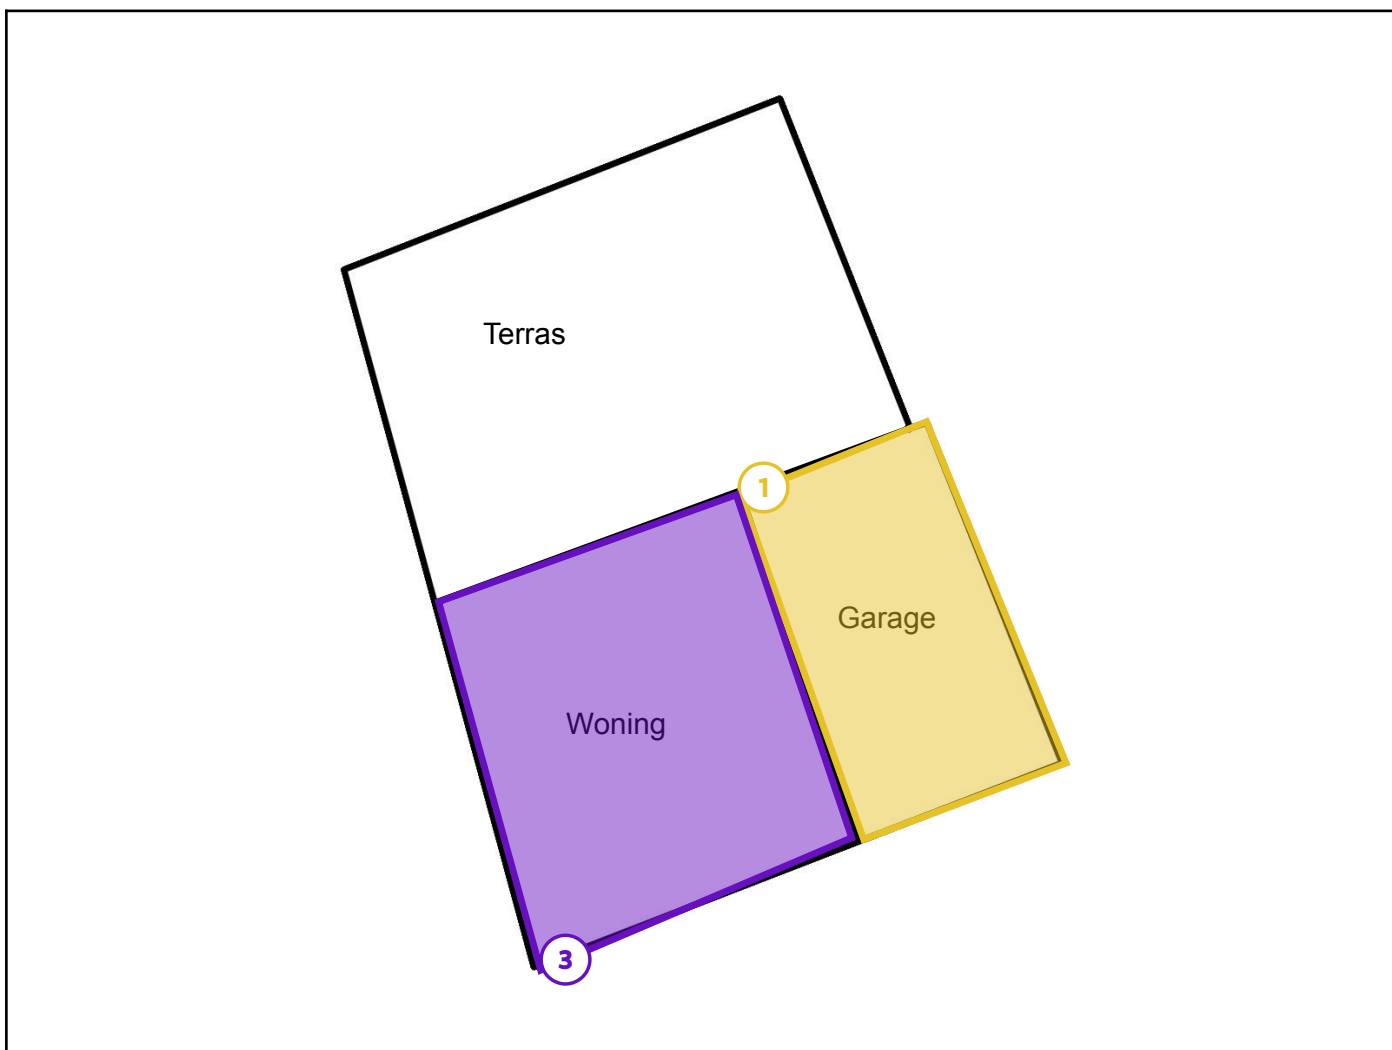
Plan 1.9: Hoofdgebouw plan - dak

Beschrijving	Type	Actie
1. Onderdak garage- geen staalname - geen stootvaste bescherming	Asbestmateriaal	Zorgvuldig beheren
3. Onderdak woning plastic plaatmateriaal - niet asbestverdacht	Advies	-

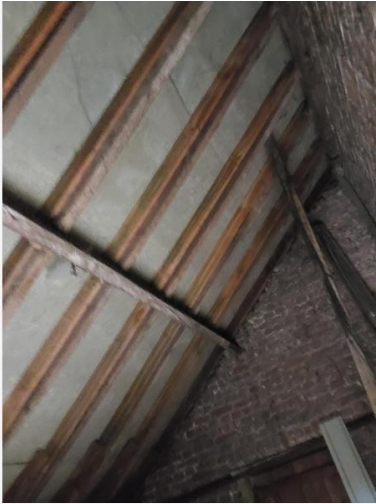
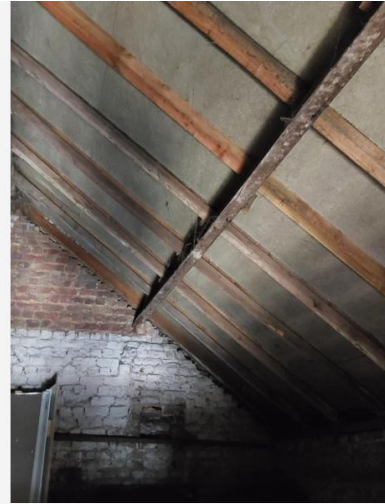
Fiche 1: Onderdak garage- geen staalname - geen stootvaste bescherming

Conclusie

Het asbestmateriaal valt onder de mijlpaal van 2040.

Zorgvuldig beheren

Eindbeoordeling materiaalrisico	Laag materiaalrisico en/of verlaagde kans op vezelvrijgave
---------------------------------	--

Gebondenheid	Categorie 1: hechtgebonden in oorsprong
Asbestsoort (vezeltype)	Crocidoliet aanwezig
Asbestconcentratie	Laag (< 50%)
Afschermingsgraad van het gehele materiaal	Geheel of deels (ook) vrij aan de binnenlucht
Toestand van het materiaal	Onbeschadigd, niet verweerd

- Zorg voor een veilig beheer en verwijder dit asbestmateriaal wanneer het bij werken eenvoudig bereikbaar wordt. Controleer de toestand jaarlijks op wijzigingen.

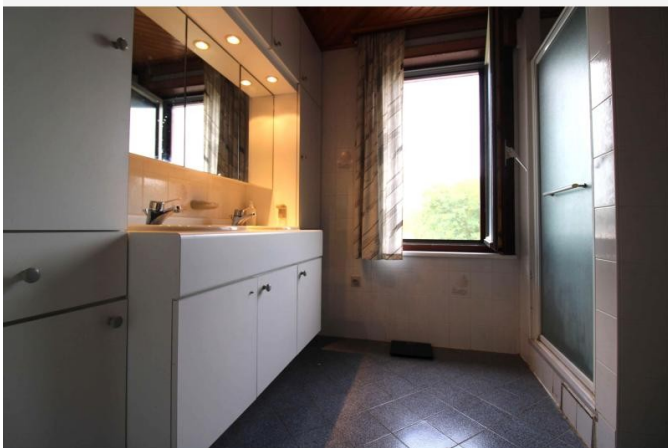
De tegels konden niet verder onderzocht worden naar verlijming van de tegel. Dit behoort tot destructief onderzoek en dit is niet noodzakelijk voor dit attest. Bij het verwijderen van de tegels moet er aandacht worden gegeven dat er mogelijk asbestverdacht lijm werd gebruikt voor de bevestiging.

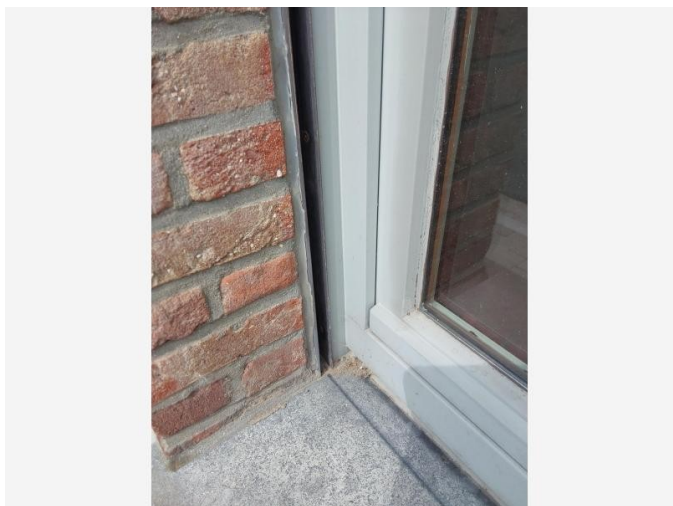
Geen verdachte mastiek aanwezig bij de woning.

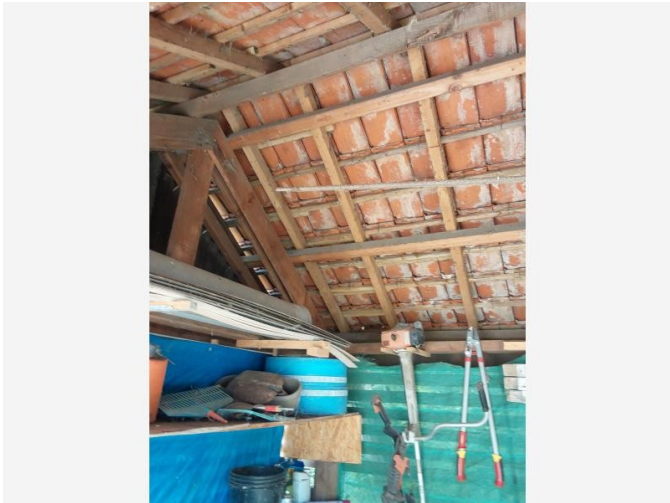
Geen onderdak bij tuinberging

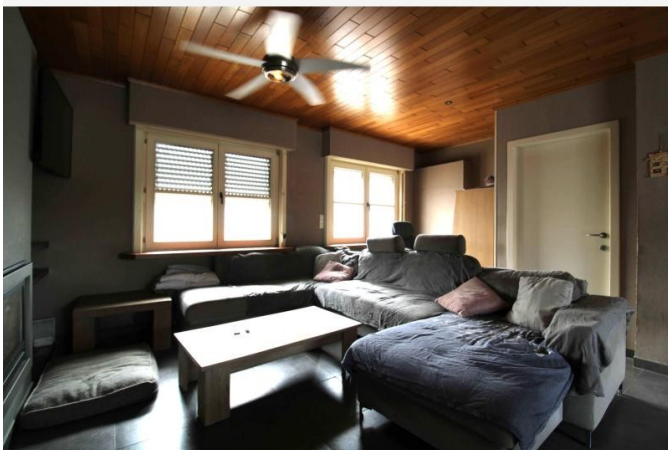
Het is niet zichtbaar of hier nog pleisterwerk aanwezig is onder het materiaal, dit is destructief onderzoek en niet noodzakelijk voor dit attest. Bij het constateren van oud pleisterwerk bij afname van het materiaal moet er eerst stalen genomen worden

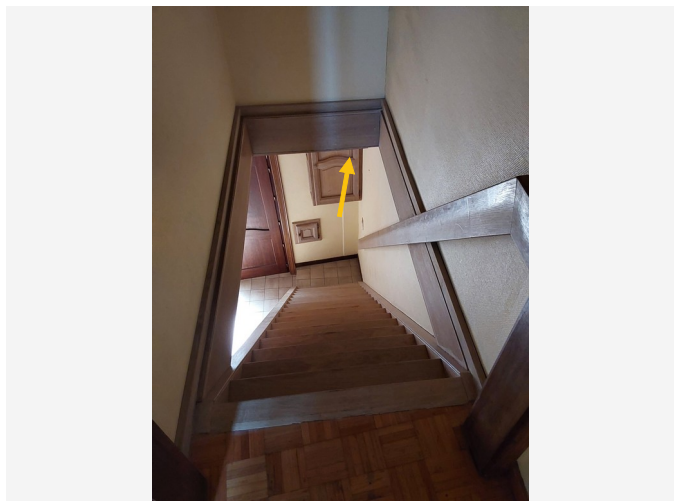
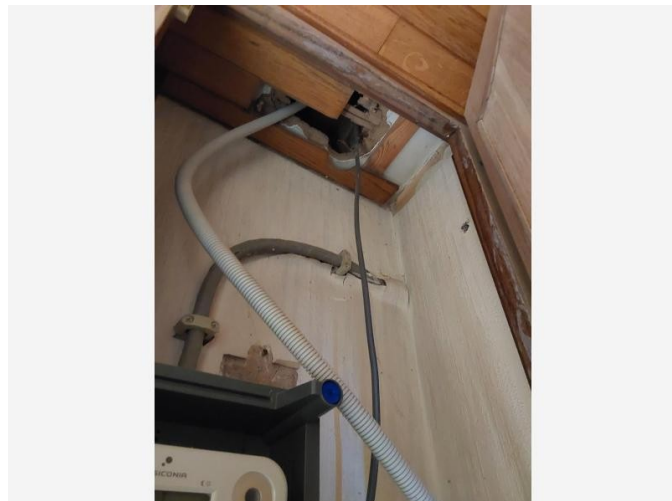
Fiche 7: Pleisterwerk Plafond - Enkel zichtbaar in de gang

Geen asbest

#	Type	Referentie	Resultaat
7.1	Mengmonster	MM02	Geen asbest

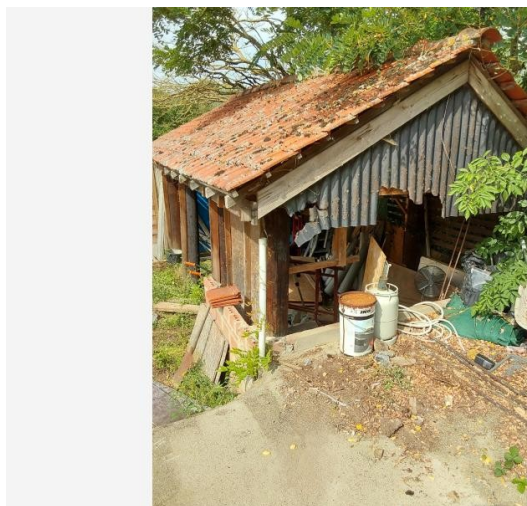
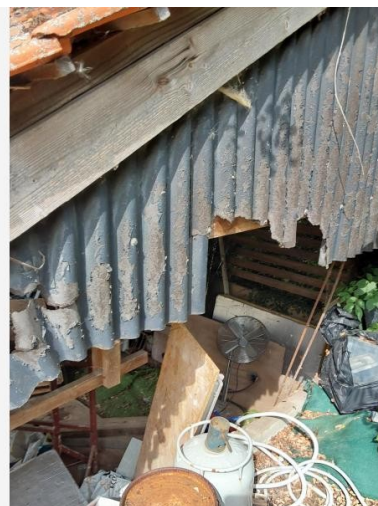
Geen asbest

#	Type	Referentie	Resultaat
8.1	Puntmonster	MM03	Geen asbest

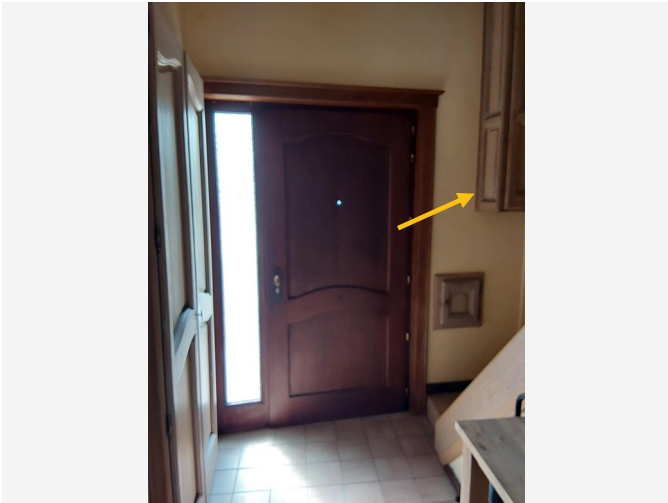
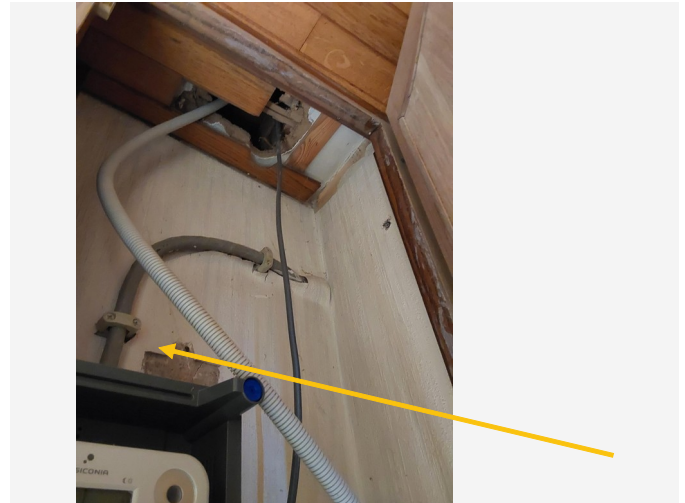
Geen asbest

#	Type	Referentie	Resultaat
9.1	Mengmonster	MM01	Geen asbest
