# Asbestinventarisat attest

Korenbloemlaan 54, 9700 Oudenaarde

Attestnummer : 20260811-000090.000

**Niet-asbestveilig**

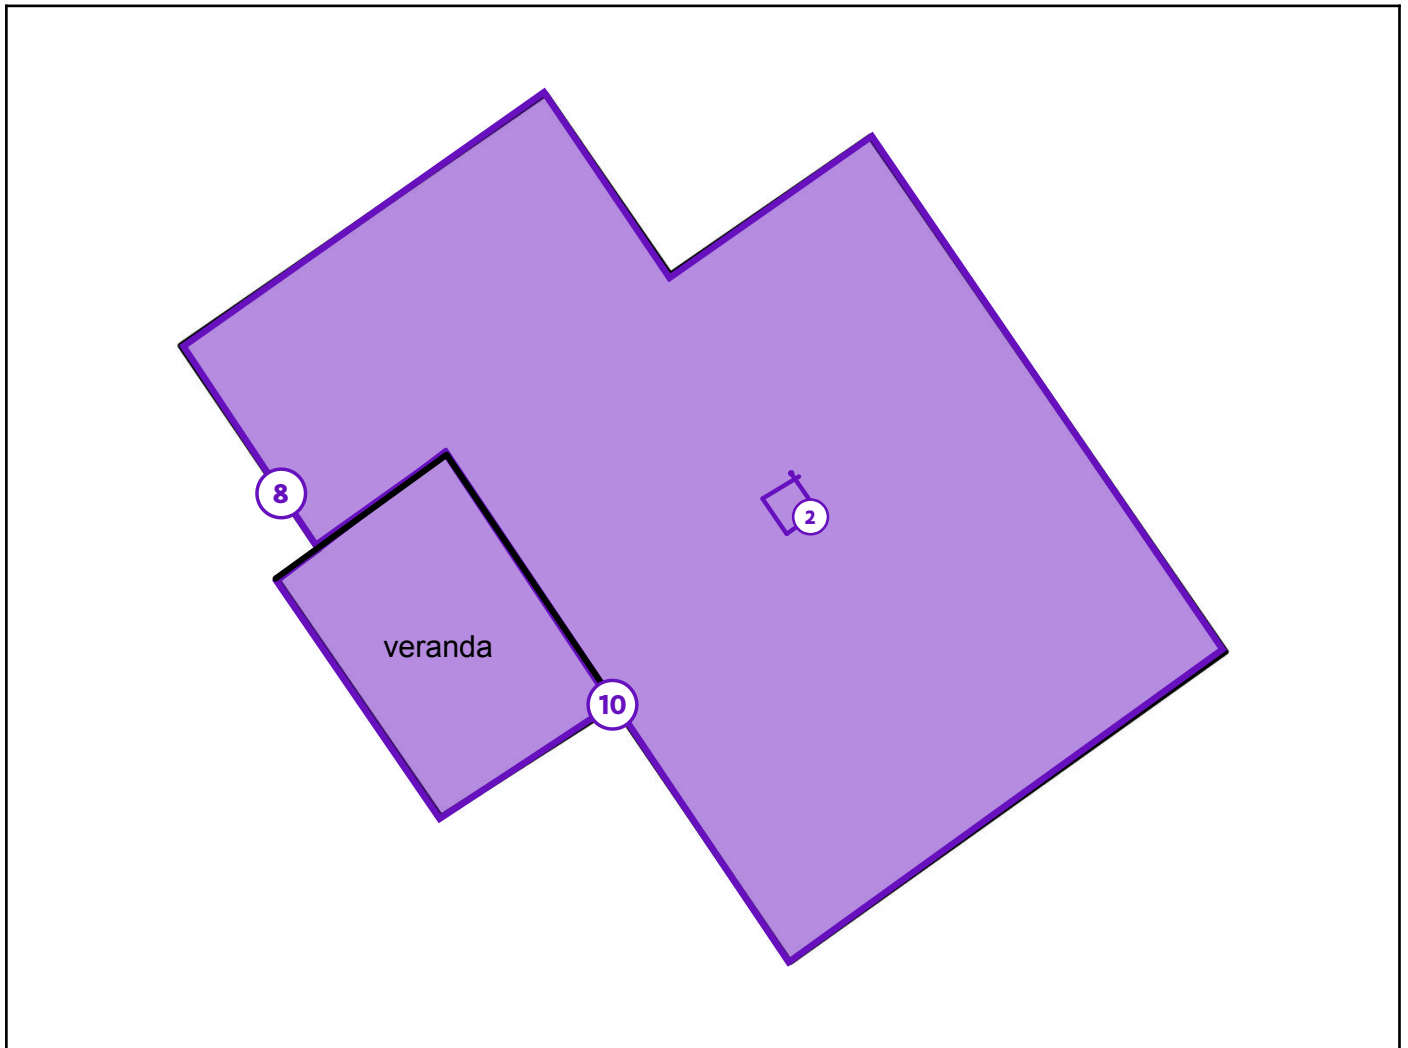
## Plan 1.9: Grondplan dak

| Beschrijving | Type | Actie |
|---|---|---|
| 2. Beperking inspectie schoorsteen | Beperking | - |

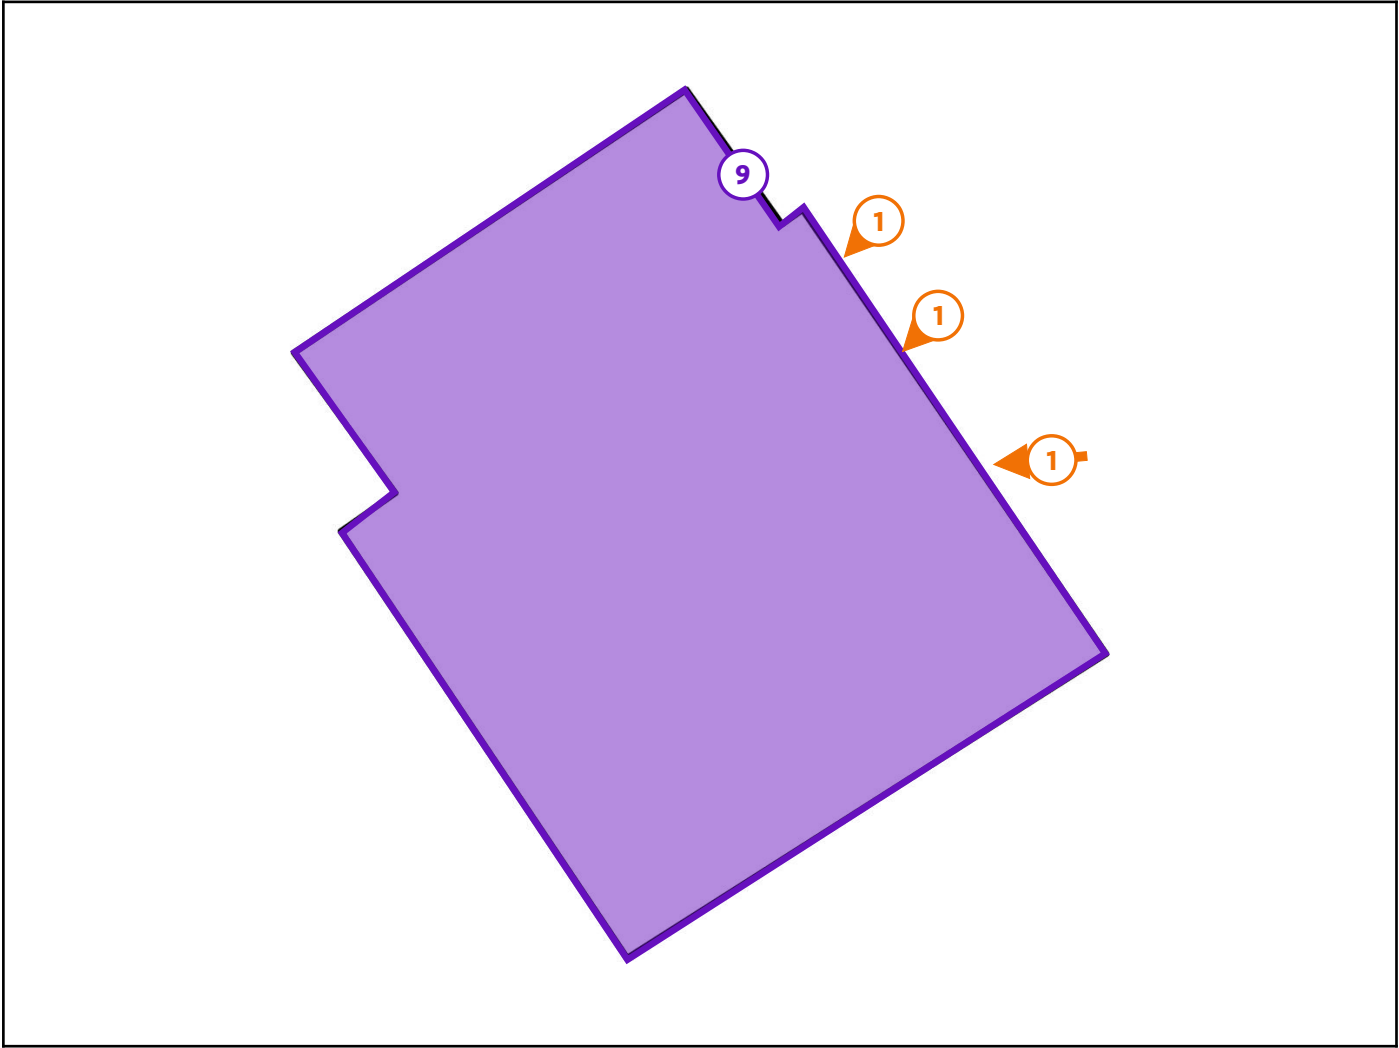
## Plan 2.1: Tuinberging onderdak

| Beschrijving | Type | Actie |
|---|---|---|
| 1. Verdachte verluchttingsbuis in tuinberging | Asbestmateriaal | Verwijderen |

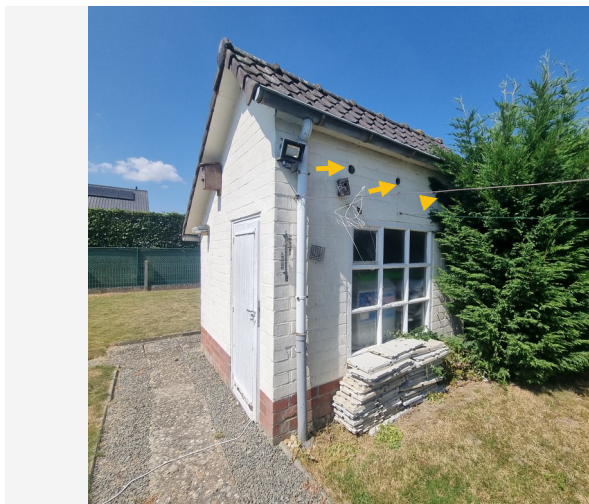
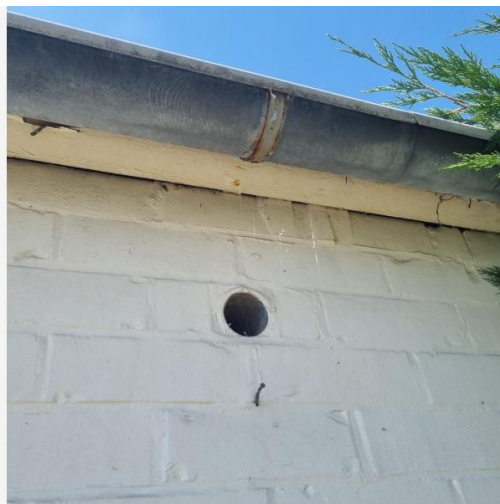
Het asbestmateriaal valt onder de mijlpaal van 2040.

| Eindbeoordeling materiaalisico | Verhoogd materiaalisico en/of verhoogde kans op vezelvrijgave |

| Asbestsoort (vezeltype) | Crocidoliet aanwezig |
| Asbestconcentratie | Laag (< 50%) |
| Toestand van het materiaal | Licht beschadigd, licht verweerd. Intacte calciumsilicaatplaat of materiaal met categorie 3-gebondenheid |

| Beschrijving | Verdachte verluchttingsbuis in tuinberging |
| Identificatiemethode | <p>De asbestdeskundige beoordeelt het materiaal als asbestverdacht en dus asbesthoudend, en dit zonder monstername.</p> <p>Motivatie: De monstername brengt andere schade aan dan schade die inherent is aan de monstername.</p> |
| Opmerking | De verluchttingsbuizen zijn aanwezig bij de tuinberging. De hoeveelheid is een indicatie en mag niet verder gebruikt worden als maatstaf. |

Verwijderen

- Zorg voor een veilig beheer. Vermijd het beschadigen van het asbestmateriaal. Controleer de toestand jaarlijks op wijzigingen.
- Voer bijkomende staalname(s) uit.

- Eenvoudige handelingen: mag via doe-het-zelf of door werknemer(s) met opleidingsattest eenvoudige handelingen  
Raadpleeg steeds de actuele wetgeving op de website van OVAM ([www.ovam.be/asbest](http://www.ovam.be/asbest)). Onder strikte voorwaarden kan het eventueel toegestaan zijn om bepaalde toepassingen van asbest zelf te verwijderen. Dit geldt enkel voor hechtgebonden asbest in goede staat, in beperkte hoeveelheden en mits naleving van de veiligheidsvoorschriften. Bij twijfel wordt echter sterk aangeraden om een erkende asbestverwijderaar te raadplegen.

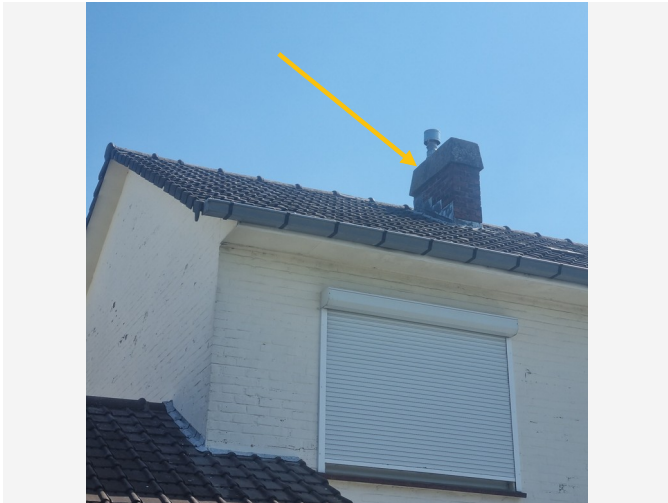
**Reden:** Het te onderzoeken materiaal situeert zich hoger dan 3,50 m te rekenen vanaf een veilige ondergrond

**Uitleg van de asbestdeskundige:** Het schoorsteen rookgaskanaal is niet te beoordelen. Het is niet zichtbaar of er een asbestverdacht rookgaskanaal aanwezig is in de schoorsteen. De binnenzijde van de schoorsteen is niet inspecteerbaar. Het is ook niet duidelijk of er mastiek of cementering aanwezig is in of rond de schoorsteen. Het is wel zo, gezien het bouwjaar van de woning, dat er mogelijks asbestverdachte materialen gebruikt werden in de schoorsteen, met als functie brandwerend. Dit kan bijvoorbeeld gaan over een asbestverdacht rookgaskanaal dat gebruikt werd in de schoorsteen. Wees extra aandachtig bij werken aan de schoorsteen om deze nader te inspecteren op asbestverdachte materialen.

| (Asbest)materiaal | Rookgaskanaal |
| Karakterisatie | Asbest (verdacht) |

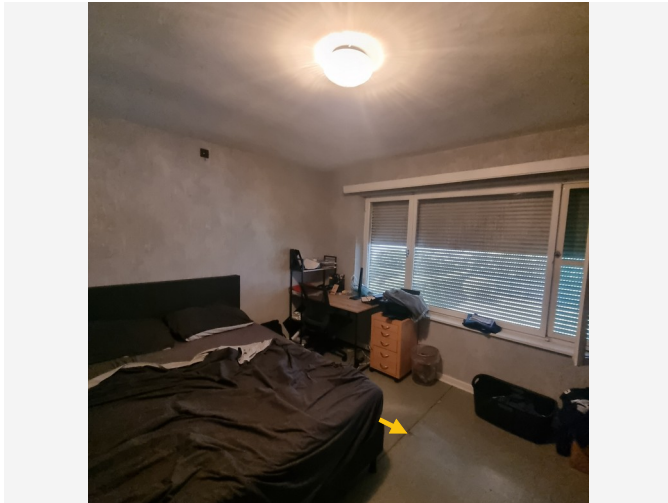
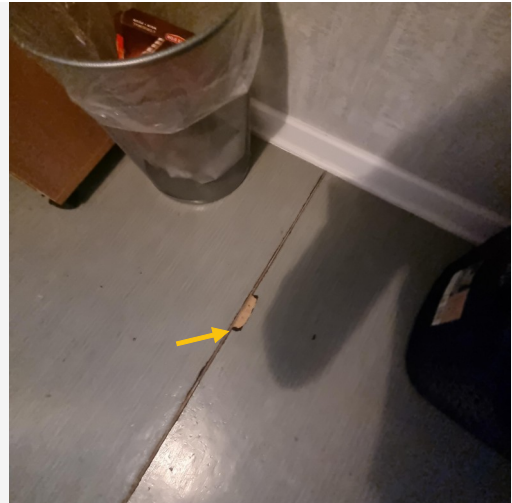
Het vloerzeil dat aanwezig is, is niet verdacht.

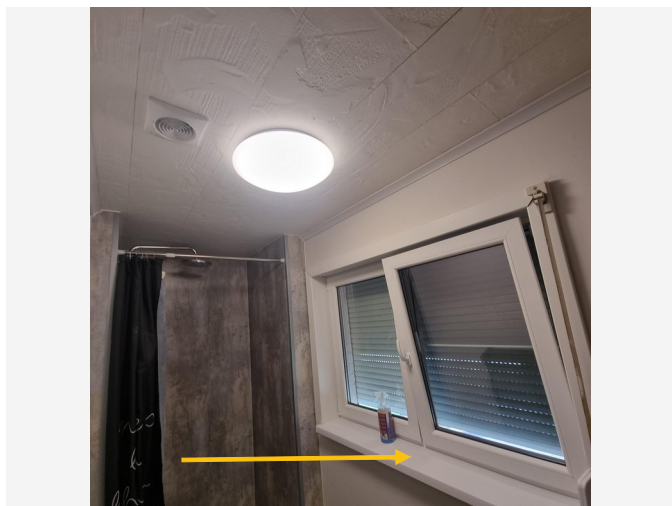
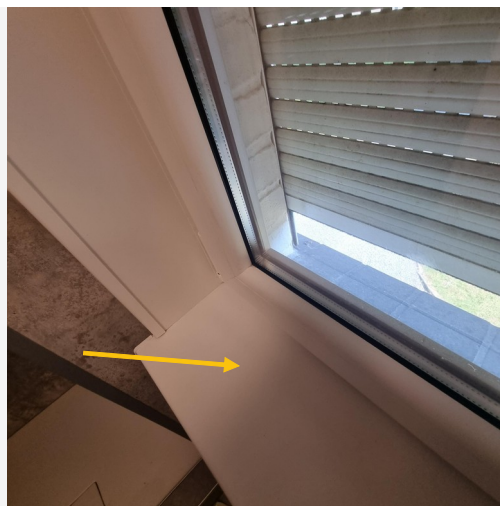
Er zijn geen verdachte vensterbanken aanwezig op het inspectiegebied.

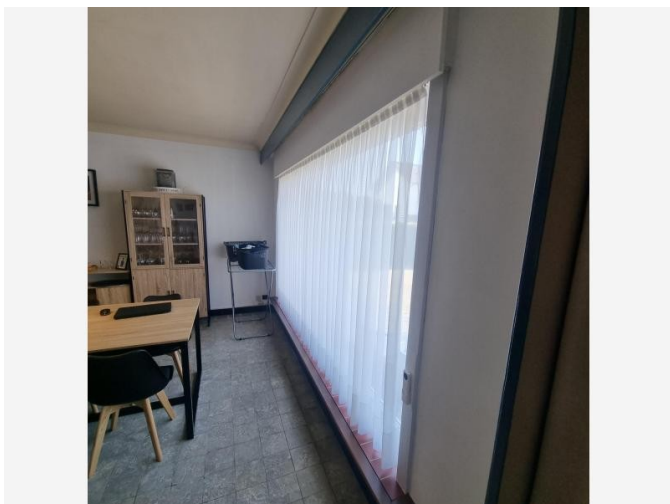
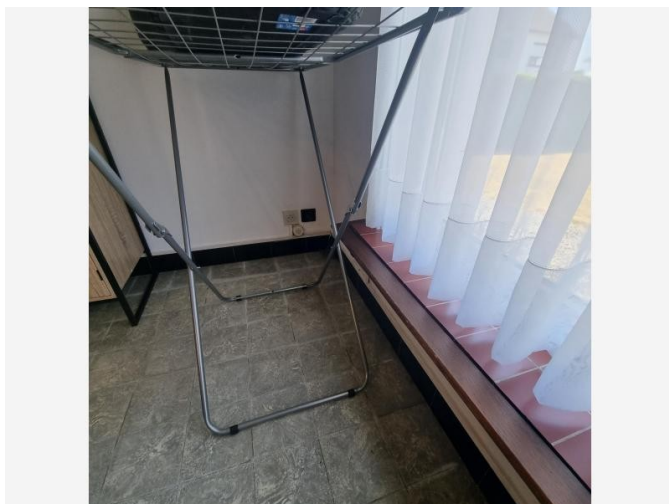
Geen asbest

| # | Type | Referentie | Resultaat |
|---|---|---|---|
| 5.1 | Mengmonster | MM01 | Geen asbest |

| Opmerking | <p>Volgens het inspectieprotocol is een monstername van het pleisterwerk verplicht om dit te identificeren als niet-asbesthoudend.</p> <p>Er was geen pleisterwerk aanwezig in volgende verplicht te bemonsteren ruimte stooklokaal.</p> <p>De vermelde oppervlaktes en volumes betreffen een beredeneerde schatting. Er worden geen rechten verleend aan deze oppervlaktes/volumes. De dikte is een schatting die voorkomt uit de monsterplaatsen en is daarom niet altijd representatief.</p> |

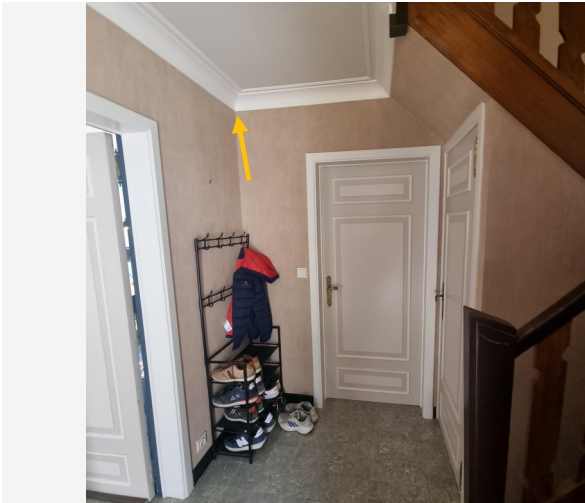
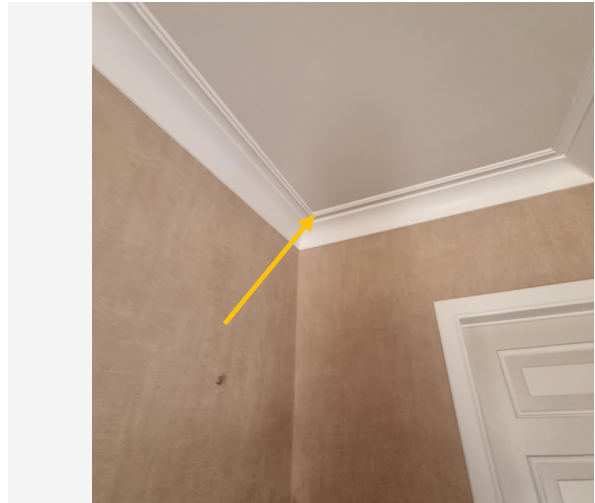
Geen asbest

| # | Type | Referentie | Resultaat |
|---|---|---|---|
| 6.1 | Mengmonster | MM02 | Geen asbest |

| Opmerking | <p>Volgens het inspectieprotocol is een monstername van het pleisterwerk verplicht om dit te identificeren als niet-asbesthoudend.</p> <p>De verplicht bemonsteren ruimte stooklokaal is niet aanwezig in de woning.</p> <p>De vermelde oppervlaktes en volumes betreffen een beredeneerde schatting. Er worden geen rechten verleend aan deze oppervlaktes/volumes. De dikte is een schatting die voorkomt uit de monsterplaatsen en is daarom niet altijd representatief.</p> |

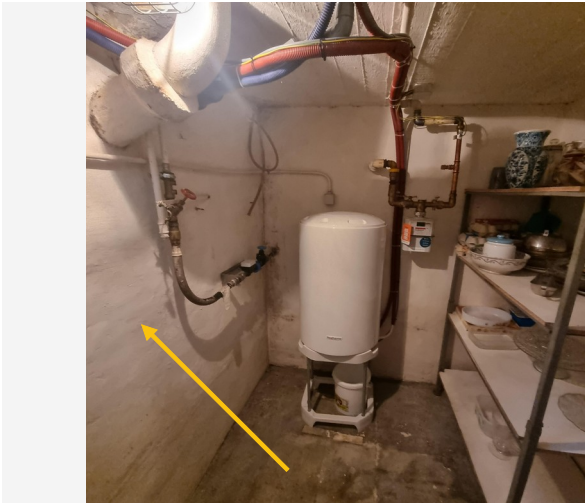
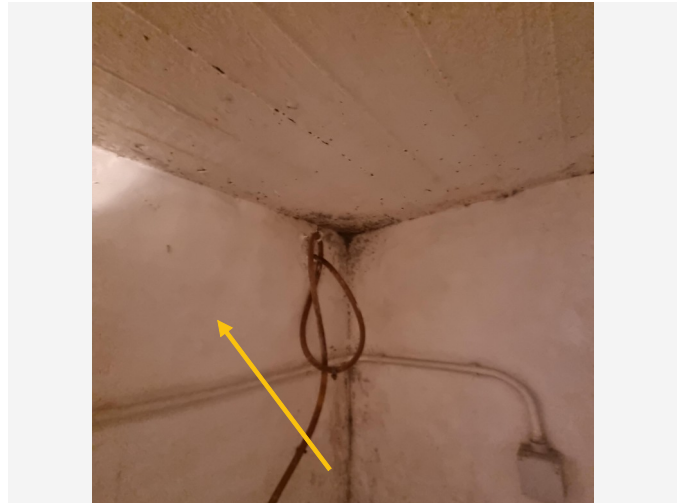
## Fiche 7: Cementage kelder

Geen asbest

| # | Type | Referentie | Resultaat |
|---|---|---|---|
| 7.1 | Mengmonster | MM03 | Geen asbest |

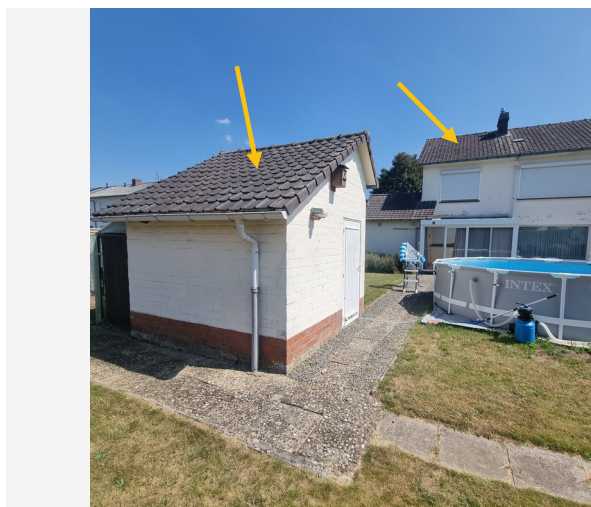
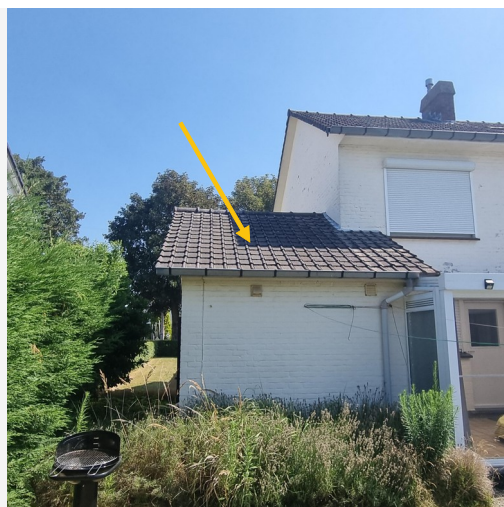
### Fiche 8: Dakbedekking dakpannen - woning en tuinberging

| Beschrijving | Notitie | Terug te vinden op plannen |
|---|---|---|
| Fiche 8: Dakbedekking dakpannen - woning en tuinberging | Op het hellend dak van de woning en de tuinberging zijn er keramische dakpannen aanwezig. Deze dakpannen bestaan uit gebakken klei en zijn niet verdacht. | Plan 1.9: Grondplan dak<br>Plan 2.2: Tuinberging plan |

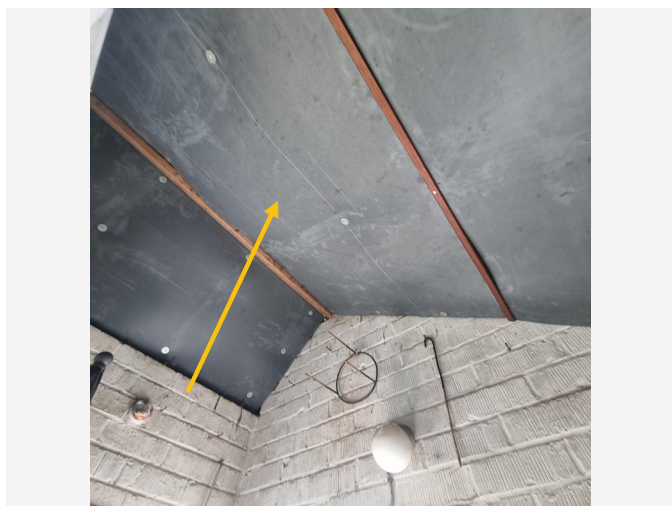
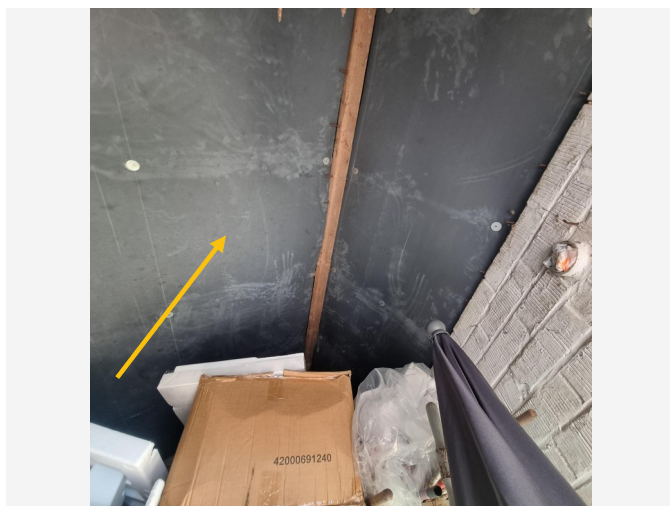
## Fiche 9: Onderdak tuinberging - Plastiek

| Beschrijving | Notitie | Terug te vinden op plannen |
|---|---|---|
| Fiche 9: Onderdak tuinberging - Plastiek | Er is een plastieken onderdak aanwezig op het hellende dak van de woning. Deze toepassing is niet asbestverdacht. | Plan 2.1: Tuinberging onderdak |

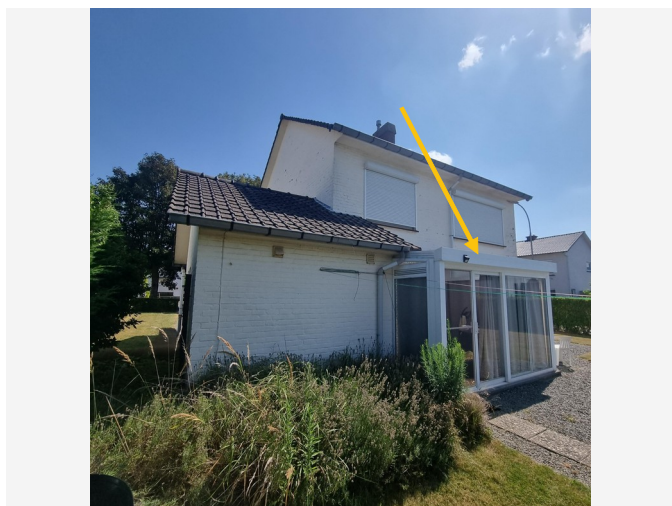
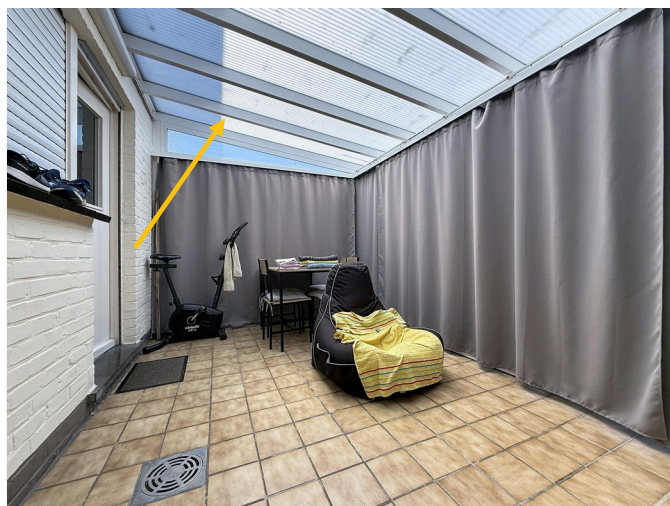
## Fiche 10: Plexigolfplaten

| Beschrijving | Notitie | Terug te vinden op plannen |
|---|---|---|
| Fiche 10: Plexigolfplaten | Er zijn plexigolfplaten aanwezig op de veranda. Deze platen zijn niet verdacht. | Plan 1.9: Grondplan dak |

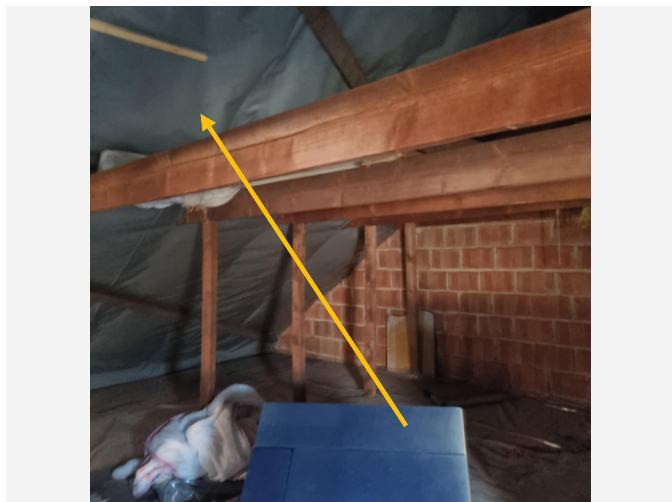
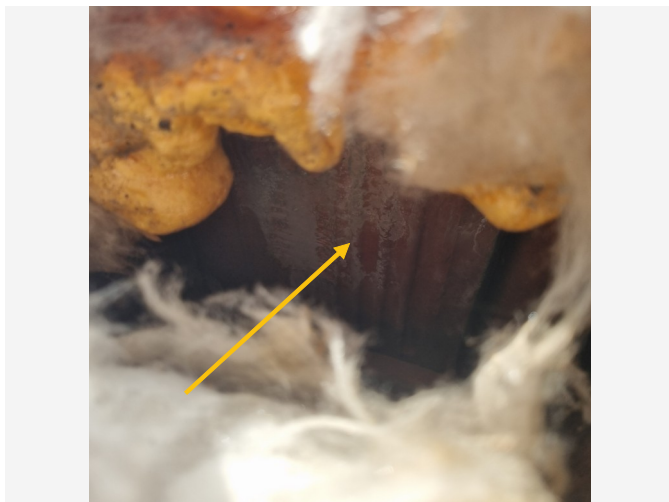
## Fiche 11: Geen onderdak woning

| Beschrijving | Notitie | Terug te vinden op plannen |
|---|---|---|
| Fiche 11: Geen onderdak woning | Er is geen onderdak aanwezig voor het hellend dak. | Plan 1.8: Grondplan zolder |

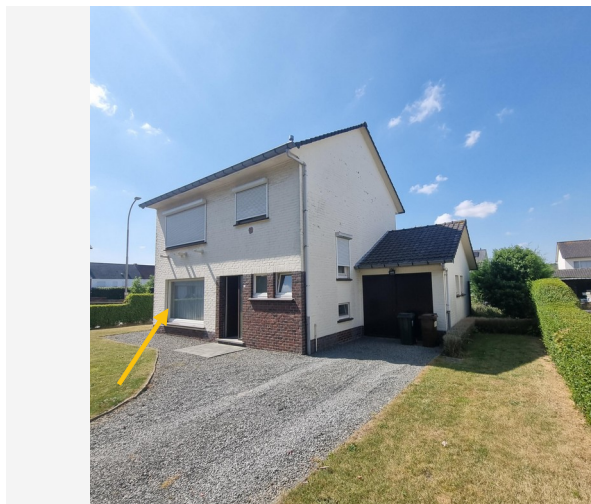
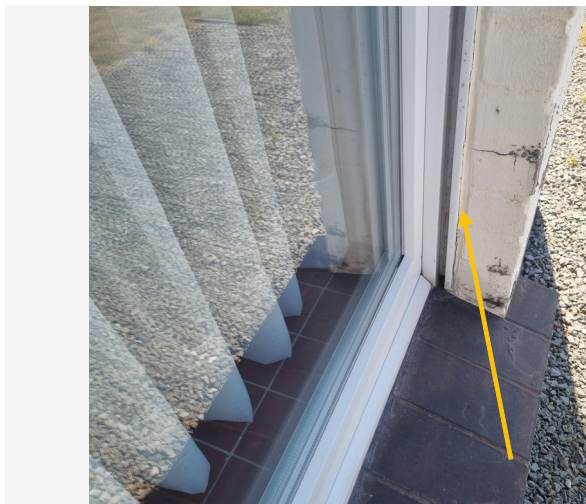
## Fiche 15: Geen afdichtingsmateriaal (mastiek, kit,...) aan schrijnwerk

| Beschrijving | Notitie | Terug te vinden op plannen |
|---|---|---|
| Fiche 15: Geen afdichtingsmateriaal (mastiek, kit,...) aan schrijnwerk | Er is geen afdichtingsmateriaal aanwezig tussen het buitenschrijnwerk en het gevelmetselwerk op het inspectiegebied. Dit was van toepassing voor alle deuren, vensters, poorten, ... op het inspectiegebied. | - |
