# Asbestinventarisatetest

71046A0909/00W003 - Slagveld 32 te 3945 Ham

Attestnummer : **20230518-000152.000**

Uitgegeven op : **18.05.2023**

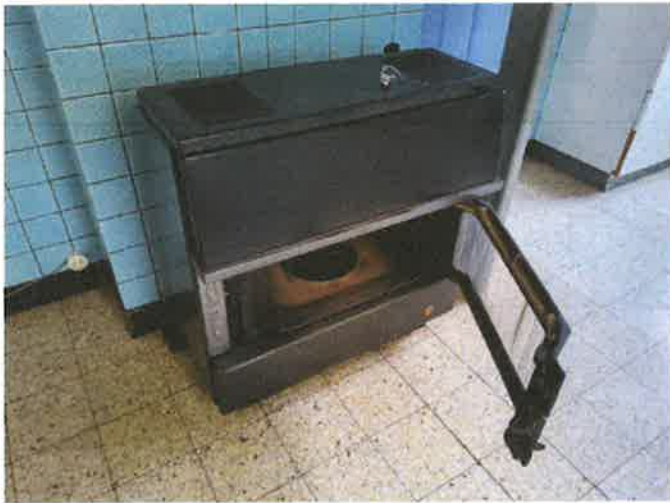
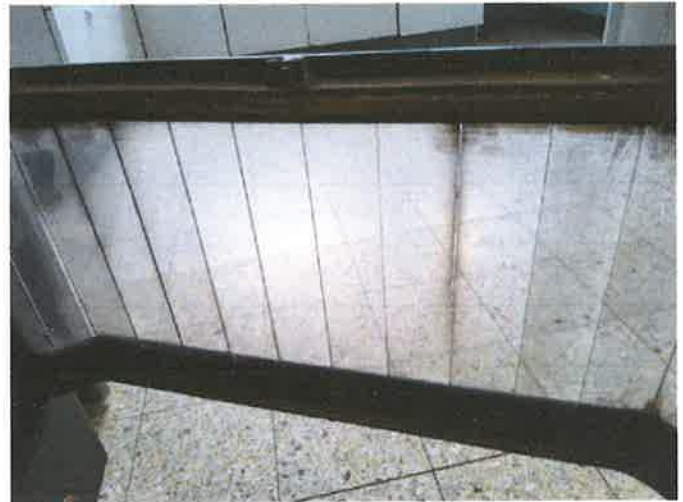
Het asbestmateriaal valt onder de mijlpaal van 2034.

**Dringend verwijderen**

| Eindbeoordeling materiaalarisico | Hoog materiaalarisico en/of hoge kans op vezelvrijgave |

| Gebondenheid | Categorie 3: niet-hechtgebonden met weinig of geen matrix |
| Asbestsoort (vezeltype) | Alleen chrysotiel |
| Asbestconcentratie | Hoog ( $\geq 50\%$ ) |
| Toestand van het materiaal | Licht beschadigd, licht verweerd. Intact materiaal type Pical – asbestboard of categorie III 'gebondenheid' |

| Beschrijving | Keuken Koord kachel |
| Asbestmateriaal | Koord, lint, band, strip |

- Verwijder dit asbestmateriaal zo snel mogelijk. Volg de toestand goed op.

- Eenvoudige handelingen: mag via doe-het-zelf of door werknemer(s) met opleidingsattest eenvoudige handelingen  
Verwijder deze koord zo snel als mogelijk met de juiste zorgvuldigheid en PBM's.

Steeds eerst fixeren vooraleer te verwijderen en vervangen door een niet-asbesthoudende koord.

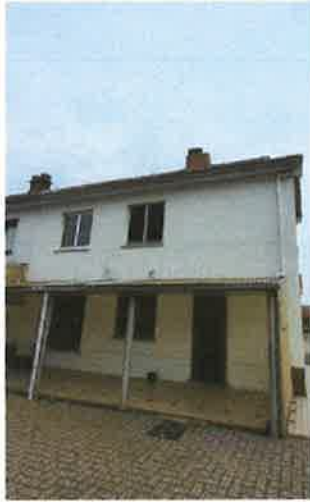
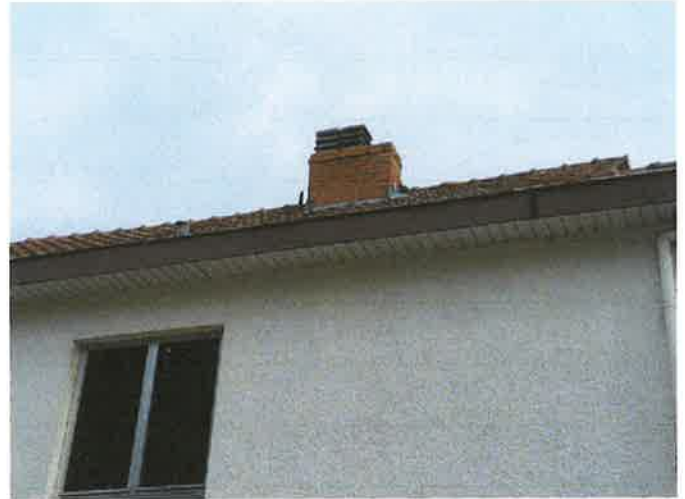
Het asbestmateriaal valt onder de mijlpaal van 2034.

Verwijderen

| Eindbeoordeling materiaalarisico | Laag materiaalarisico en/of verlaagde kans op vezelvrijgave |

| Asbestsoort (vezeltype) | Crocidoliet aanwezig |
| Toestand van het materiaal | Licht beschadigd, licht verweerd. Intact materiaal type Pical – asbestboard of categorie III ‘gebondenheid’ |

| Beschrijving | Schouwhoeden |
| Asbestmateriaal | Schouwhoed, ventilatiekap (anti-windval) |

- Zorg voor een veilig beheer en verwijder dit asbestmateriaal wanneer het bij werken eenvoudig bereikbaar wordt. Controleer de toestand jaarlijks op wijzigingen.

- Eenvoudige handelingen: mag via doe-het-zelf of door werknemer(s) met opleidingsattest eenvoudige handelingen  
Asbestcement buitenschiltoepassing.

Verwijdering best laten uitvoeren door een aannemer, gezien de hoogte.

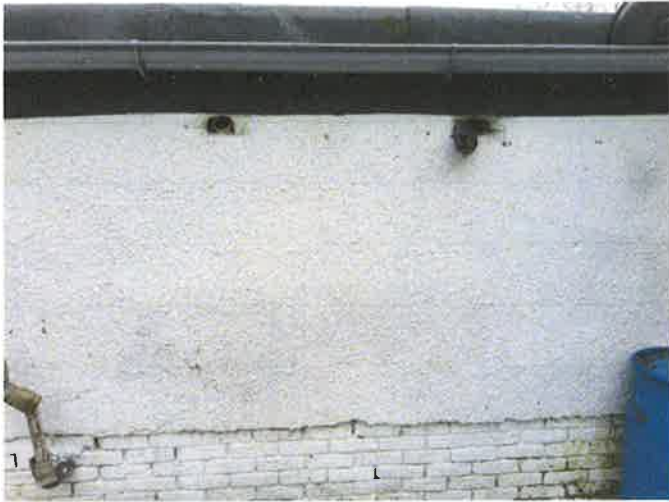
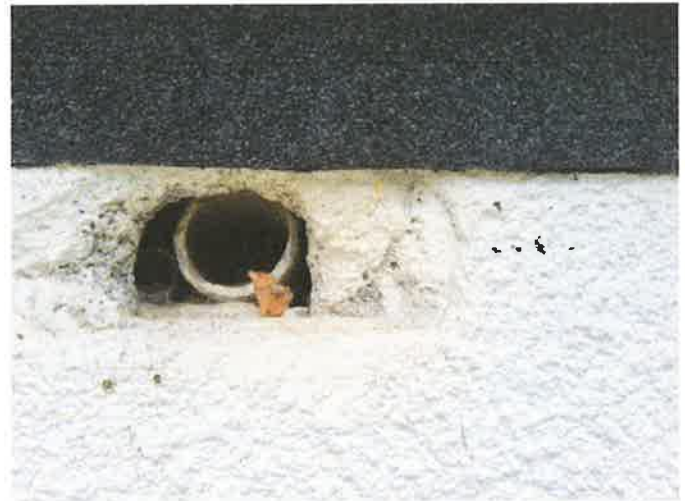
Het asbestmateriaal valt onder de mijlpaal van 2040.

Verwijderen

| Eindbeoordeling materiaalrisico | Verhoogd materiaalrisico en/of verhoogde kans op vezelvrijgave |

| Asbestsoort (vezeltype) | Crocidoliet aanwezig |
| Toestand van het materiaal | Licht beschadigd, licht verweerd. Intact materiaal type Pical – asbestboard of categorie III 'gebondenheid' |

| Beschrijving | Muurdoorvoer garage |
| Asbestmateriaal | Buis, koker, leiding, pijp, doorvoer |

- Verwijder dit asbestmateriaal zo snel mogelijk. Volg de toestand goed op.

- Eenvoudige handelingen: mag via doe-het-zelf of door werknemer(s) met opleidingsattest eenvoudige handelingen  
Doorvoerbuizen in muur garage zitten los en zijn eenvoudig te verwijderen, mits de juiste voorzorgen en PBM's.

Materiaal voldoende fixeren vooraleer te verwijderen.

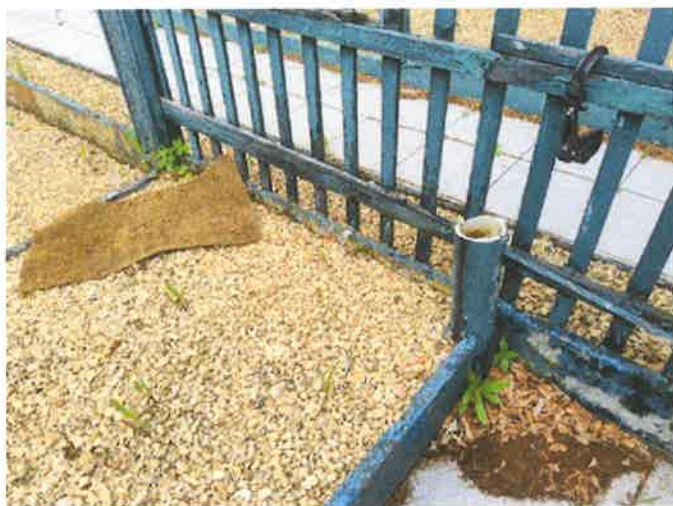
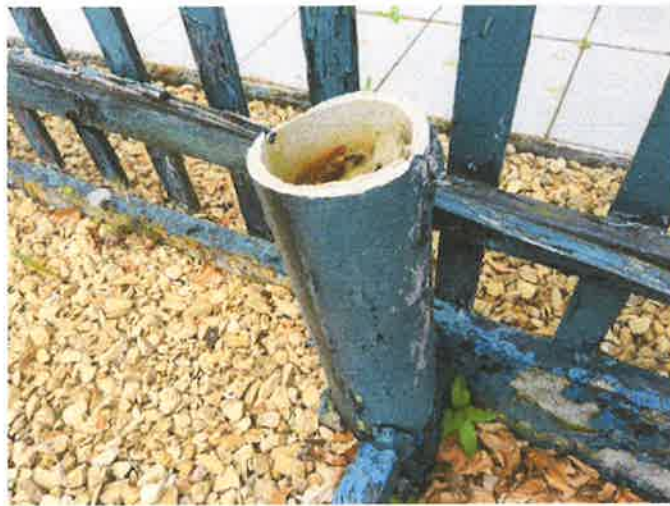
Het asbestmateriaal valt onder de mijlpaal van 2040.

**Verwijderen**

| Eindbeoordeling materiaalrisico | Verhoogd materiaalrisico en/of verhoogde kans op vezelvrijgave |

| Asbestsoort (vezeltype) | Crocidoliet aanwezig |
| Toestand van het materiaal | Matig beschadigd, matig verweerd |

| Beschrijving | Verloren bekisting paal |
| Asbestmateriaal | Verloren bekisting - Buis, koker |

- Zorg voor een veilig beheer. Vermijd het beschadigen van het asbestmateriaal. Controleer de toestand jaarlijks op wijzigingen.

- Eenvoudige handelingen: mag via doe-het-zelf of door werknemer(s) met opleidingsattest eenvoudige handelingen  
Verloren bekisting buiten in tuin. Eenvoudig uit te graven en in zijn geheel te verwijderen.

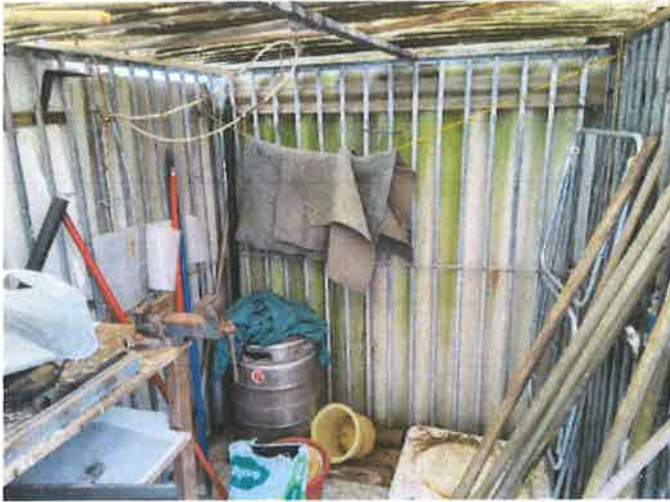
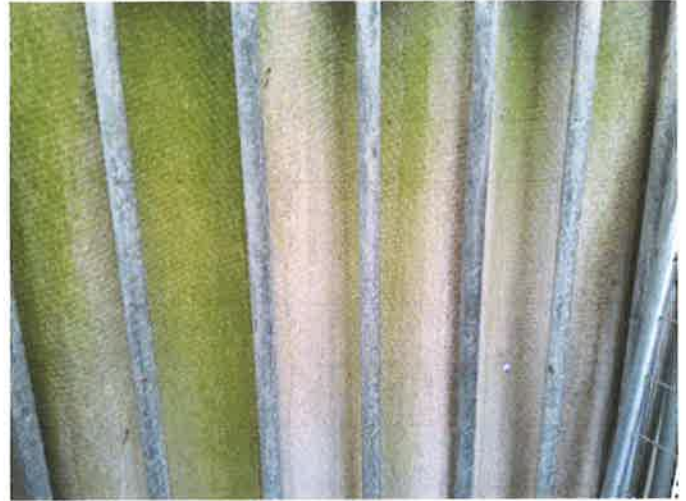
Het asbestmateriaal valt onder de mijlpaal van 2034.

Verwijderen

| Eindbeoordeling materiaalrisico | Laag materiaalrisico en/of verlaagde kans op vezelvrijgave |

| Asbestsoort (vezeltype) | Crocidoliet aanwezig |
| Toestand van het materiaal | Licht beschadigd, licht verweerd. Intact materiaal type Pical – asbestboard of categorie III ‘gebondenheid’ |

| Beschrijving | Hondenren golfplaat |
| Asbestmateriaal | Dak- en gevelbekleding - Golfplaat |

- Verwijder dit asbestmateriaal zo snel mogelijk. Volg de toestand goed op.

- Eenvoudige handelingen: mag via doe-het-zelf of door werknemer(s) met opleidingsattest eenvoudige handelingen  
Deze golfplaten staan zijn bevestigd met touw aan de hondenren en zijn eenvoudig bereikbaar.

Met de juiste voorzorgen en PBM's zijn deze makkelijk in zijn geheel te verwijderen, best eerst fixeren.

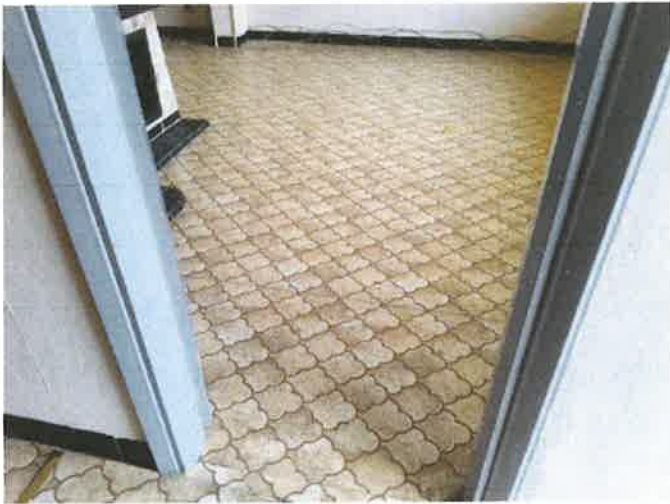
Het asbestmateriaal valt onder de mijlpaal van 2040.

Zorgvuldig beheren

| Eindbeoordeling materiaalrisico | Laag materiaalrisico en/of verlaagde kans op vezelvrijgave |

| Asbestsoort (vezeltype) | Alleen chrysotiel |

- Zorg voor een veilig beheer. Vermijd het beschadigen van het asbestmateriaal. Controleer de toestand jaarlijks op wijzigingen.

- Hermetische zone (erkend asbestverwijderaar)  
Bij geplande werken zelf staalname uitvoeren en bij erkend asbestlabo laten onderzoeken.

Indien de tegelijm asbesthoudend blijkt, gelieve contact op te nemen met een erkend asbestverwijderaar. Dit mag niet via eenvoudige handelingen zelf verwijderd worden. Hermetische zone is hier verplicht.

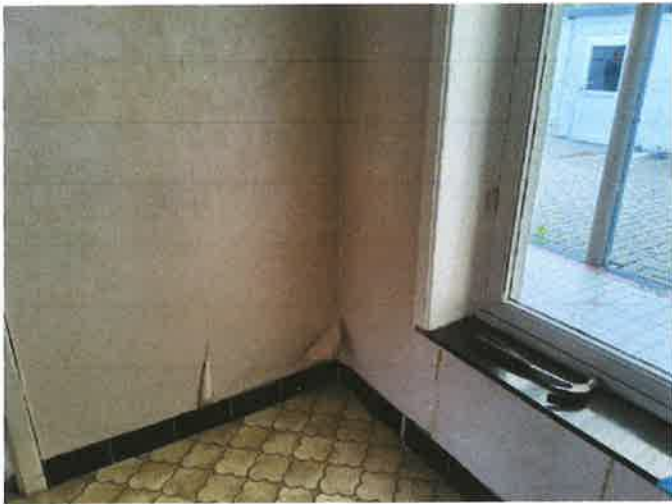
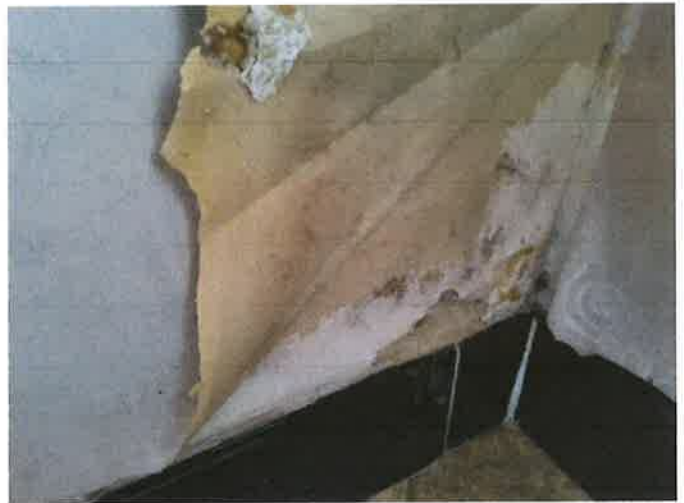
## Fiche 13: Pleisterwerk muur

Geen asbest

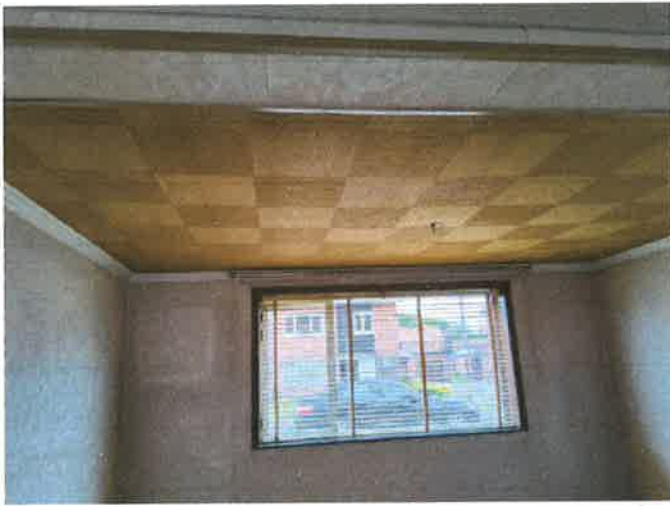
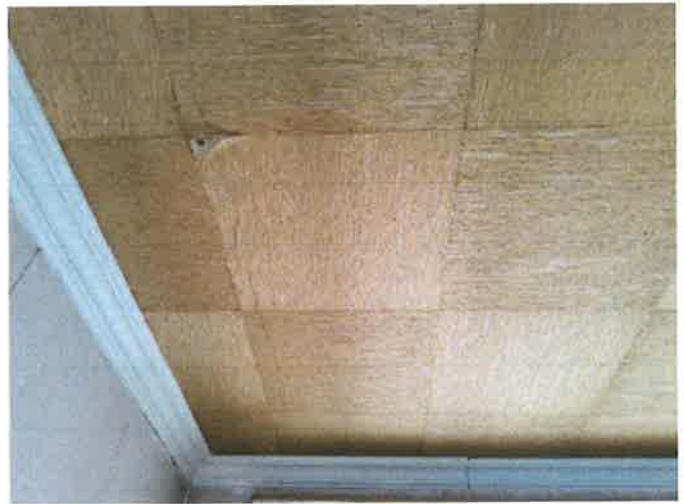
## Fiche 15: Pleisterwerk plafond

Geen asbest
