Asbestinventarisatetest

Boslaan 16, 3600 Genk

Attestnummer : 20240115-000140.000

Uitgegeven op : 15.01.2024

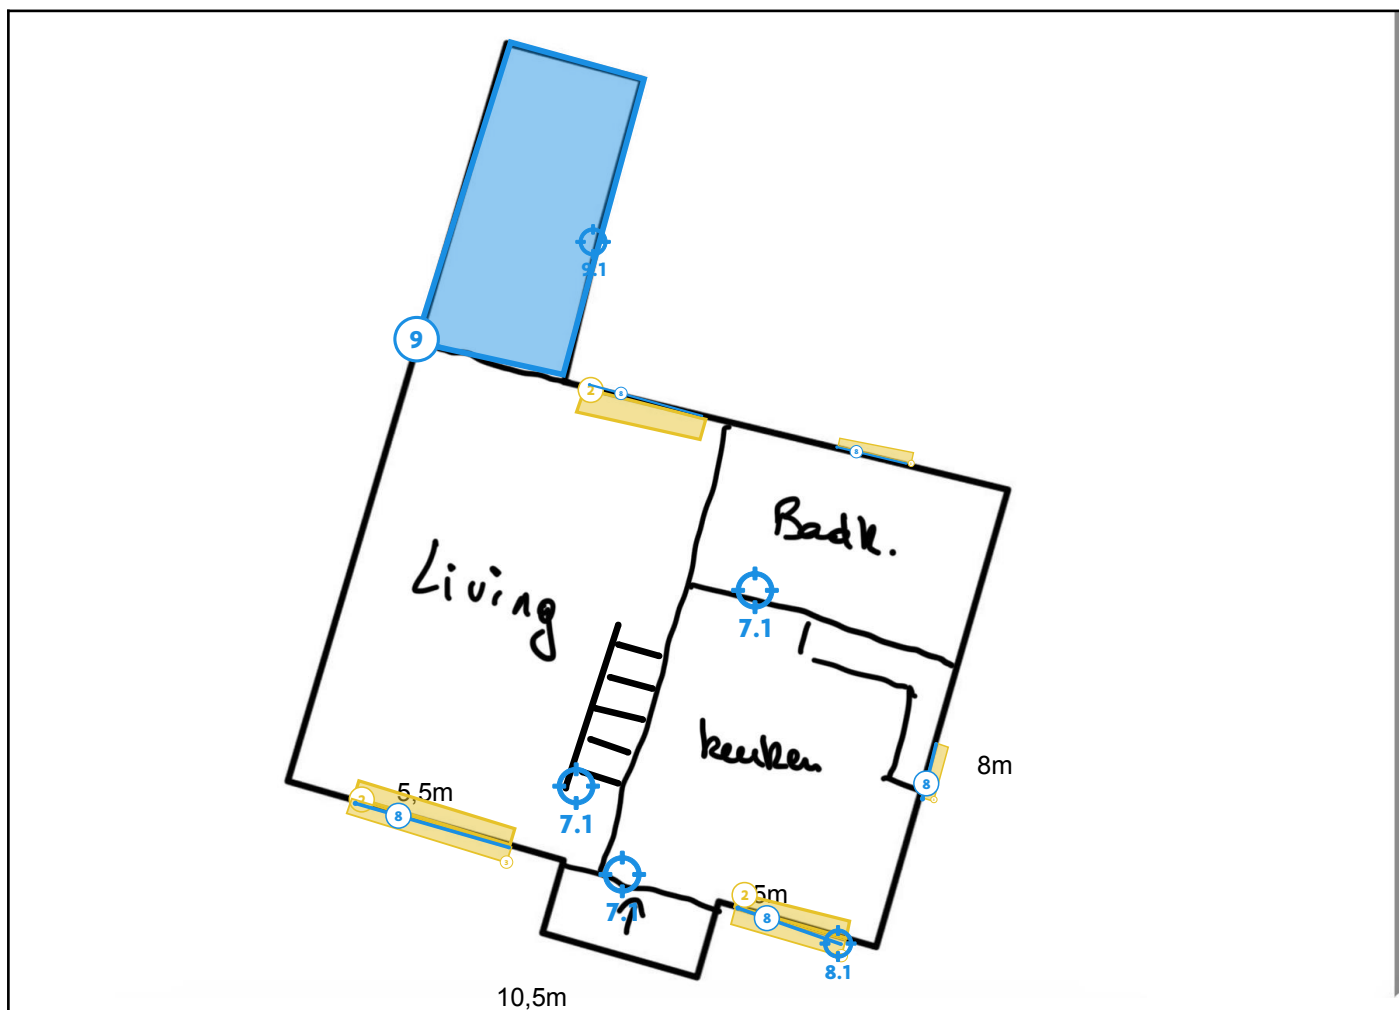
Plan 1.2: IMG_0269

Beschrijving	Type	Actie
2. Massal vensterbanken binnen	Asbestmateriaal	Zorgvuldig beheren
3. Massal vensterbanken buiten	Asbestmateriaal	Zorgvuldig beheren
7. pleisterwerk muren	Geen asbest	-
7.1 Code: st01	Mengmonster	-
8. Kit oude ramen	Geen asbest	-
8.1 Code: St03	Puntmonster	-
9. Roofing plat dak	Geen asbest	-

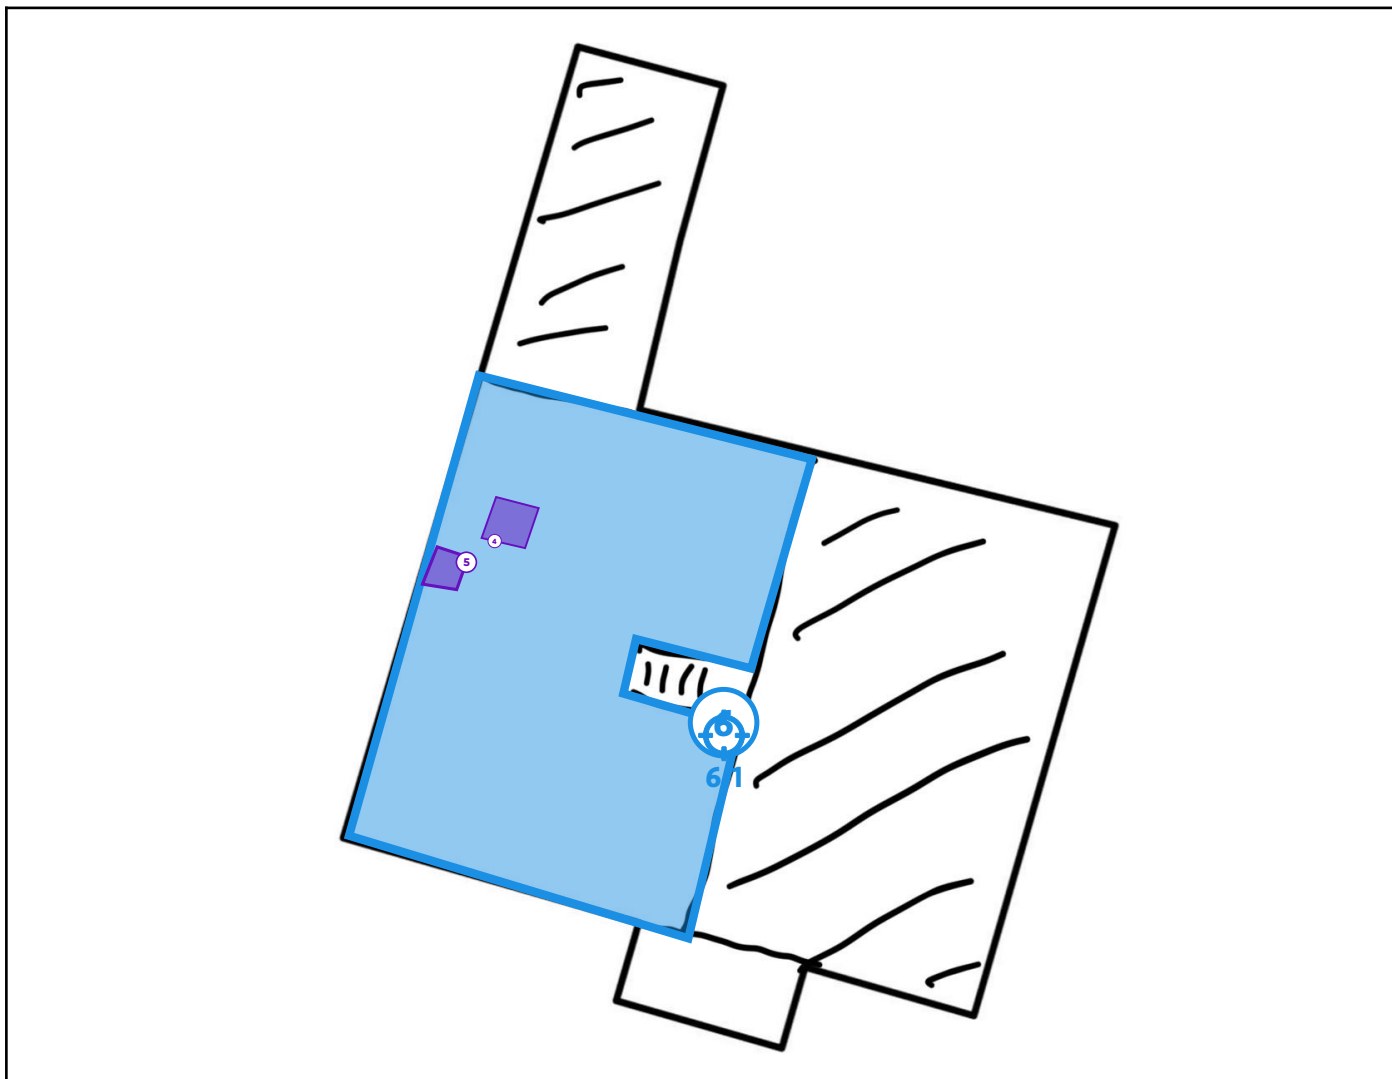
Plan 1.4: IMG_0268

Beschrijving	Type	Actie
4. cv ketel	Advies	-
5. schouw	Advies	-
6. Vloerzeil zolder	Geen asbest	-
6.1 Code: Sto2	Puntmonster	-

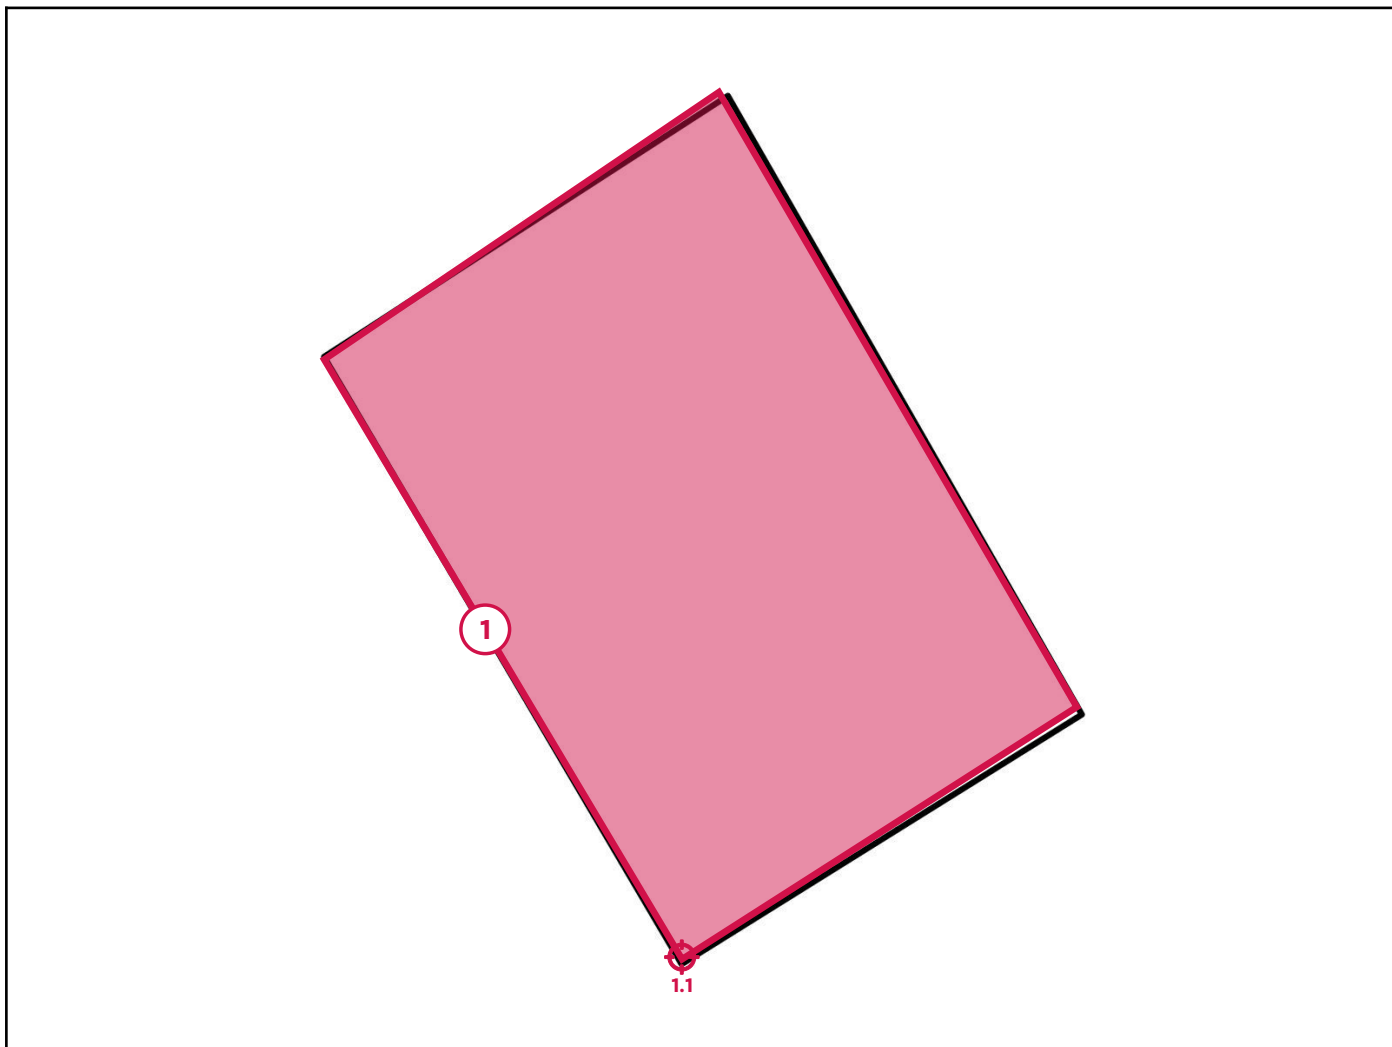
Plan 2.1: Bijgebouw plan

Beschrijving	Type	Actie
1. Golfplaten	Asbestmateriaal	Dringend verwijderen
1.1 Code: St10	Puntmonster	-

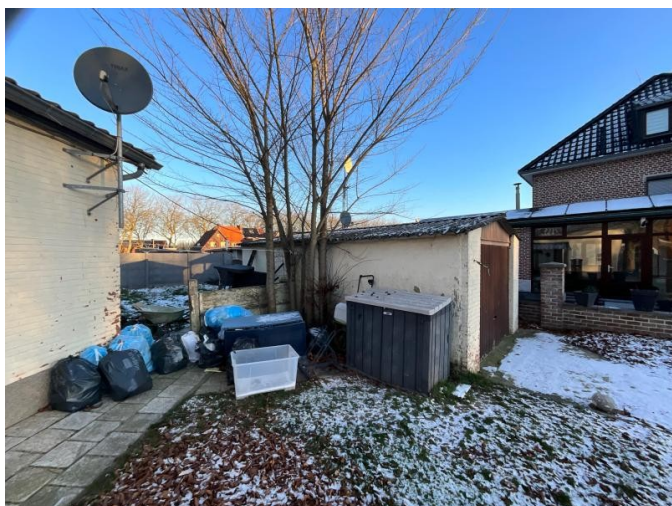
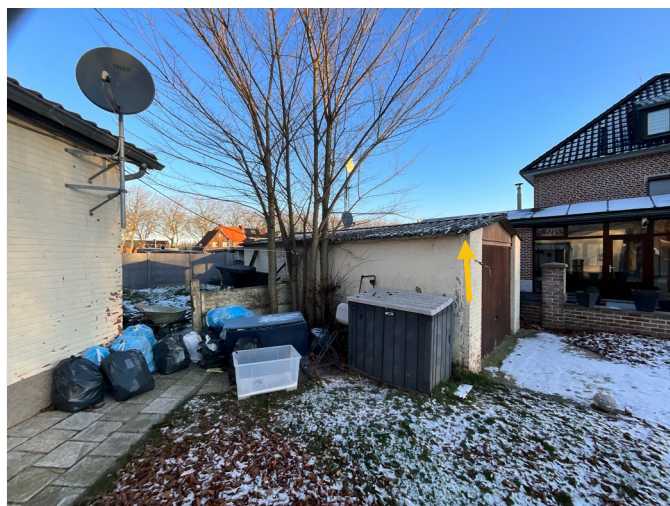
Het asbestmateriaal valt onder de mijlpaal van 2034.

Dringend verwijderen

Eindbeoordeling materiaalrisico	Hoog materiaalrisico en/of hoge kans op vezelvrijgave
---------------------------------	---

Gebondenheid	Categorie 1: hechtgebonden in oorsprong
Asbestsoort (vezeltype)	Crocidoliet aanwezig
Asbestconcentratie	Laag (< 50%)
Afschermingsgraad van het gehele materiaal	Geheel of deels (ook) vrij aan de binnenlucht
Toestand van het materiaal	Matig beschadigd, matig verweerd

#	Type	Referentie	Resultaat
1.1	Puntmonster	St10	Chrysotiel, Crocidoliet

Beschrijving	Golfplaten
Omgeving	Grenst aan binnen- en buitenlucht
Primaire drager	Schuin dak
Asbestmateriaal	Dak- en gevelbekleding - Golfplaat
Bindmiddel van asbestmateriaal	Cement
Gebondenheid op basis van bindmiddel	Hecht

Hoeveelheid (oppervlakte - aantal)	• 24,00 m ² - 1 stuk
Totale oppervlakte	24,00 m ²
Eenvoudig bereikbaar	Ja
Bevestigingswijze	• Geschroefd
Identificatiemethode	Vaststelling met monstername
Destructieve handeling voor identificatie	Nee

- Zorg voor een veilig beheer en verwijder dit asbestmateriaal wanneer het bij werken eenvoudig bereikbaar wordt. Controleer de toestand jaarlijks op wijzigingen.
- Verwijder dit asbestmateriaal zo snel mogelijk. Volg de toestand goed op.

- Eenvoudige handelingen: mag via doe-het-zelf of door werknemer(s) met opleidingsattest eenvoudige handelingen
Door de beperkte hoeveelheid (<35m³ ↑ ⚠) kan dit zelf verwijderd worden. Wel met inachtnaam van de geldende veiligheids- en verwijderingsmaatregelen betreffende asbestverwijdering.
- Eenvoudige handelingen: enkel door erkend asbestverwijderaar
Door de grote hoeveelheid (>35m³ ↑ ⚠) wordt hier een erkend asbestverwijderaar aanbevolen voor de verwijdering.

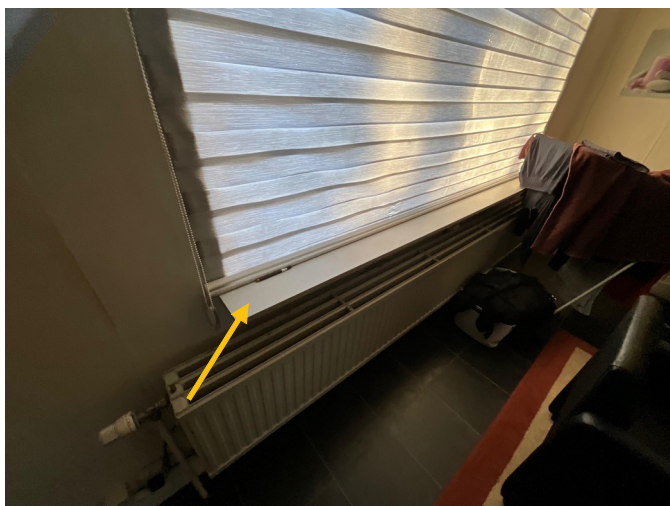
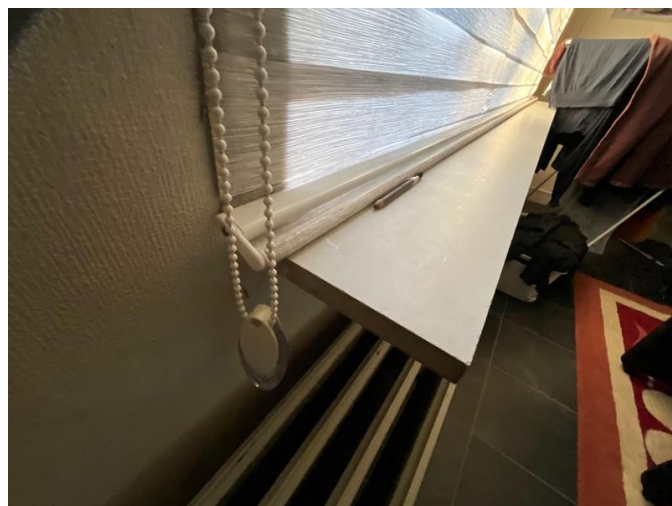
Het asbestmateriaal valt onder de mijlpaal van 2040.

Zorgvuldig beheren

Verwijdering is niet absoluut nodig, veilig beheer kan ook. Indien er werken aan de ramen en/of deuren gebeuren wordt een verwijdering wel aanbevolen

Eindbeoordeling materiaalrisico	Laag materiaalrisico en/of verlaagde kans op vezelvrijgave
---------------------------------	--

Gebondenheid	Categorie 1: hechtgebonden in oorsprong
Asbestsoort (vezeltype)	Alleen chrysotiel
Asbestconcentratie	Laag (< 50%)
Afschermingsgraad van het gehele materiaal	Geheel of deels vrij aan de buitenlucht
Toestand van het materiaal	Licht beschadigd, licht verweerd. Intact materiaal type Pical – asbestboard of categorie III 'gebondenheid'

Beschrijving	Massal vensterbanken binnen
Omgeving	Binnen
Primaire drager	Wandopening verticaal (raam, deur, ...)
Asbestmateriaal	Plaat, paneel, tablet - Type Massal
Bindmiddel van asbestmateriaal	Kunststof of -hars
Gebondenheid op basis van bindmiddel	Hecht

- Zorg voor een veilig beheer. Vermijd het beschadigen van het asbestmateriaal. Controleer de toestand jaarlijks op wijzigingen.
- Zorg voor een veilig beheer en verwijder dit asbestmateriaal wanneer het bij werken eenvoudig bereikbaar wordt. Controleer de toestand jaarlijks op wijzigingen.

- Eenvoudige handelingen: mag via doe-het-zelf of door werknemer(s) met opleidingsattest eenvoudige handelingen
Door de beperkte hoeveelheid en het hechtgebonden karakter van de vensterbanken kan dit zelf verwijderd worden. Dit natuurlijk met de juiste veiligheids- en beschermingsmiddelen.
Probeer ten allen tijde breuk te voorkomen zodat er geen asbestvezels kunnen vrijkomen.

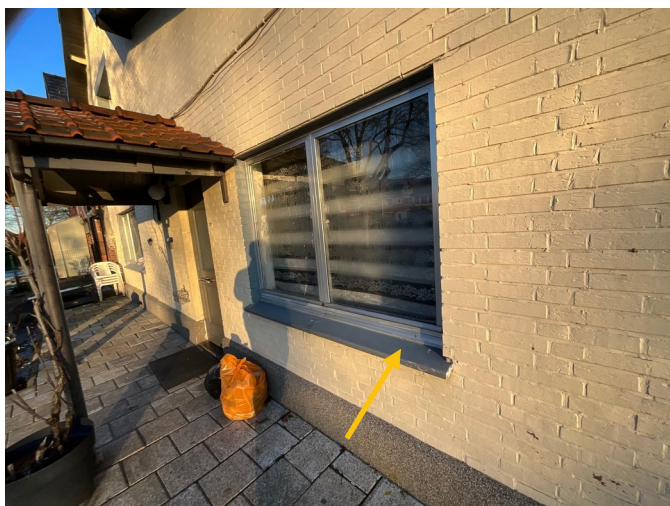
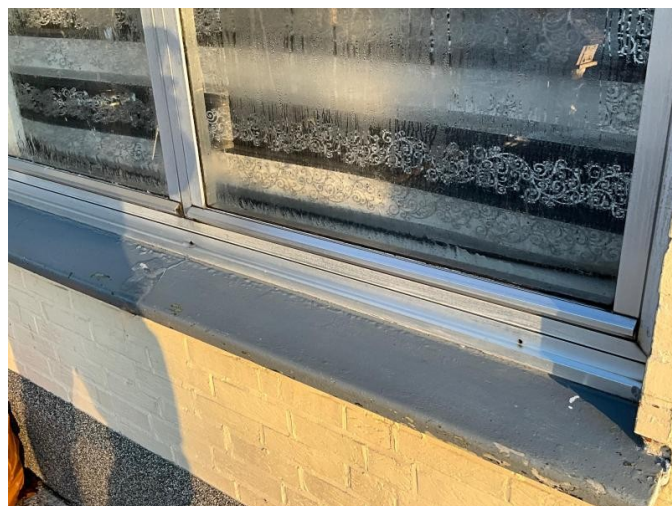
Het asbestmateriaal valt onder de mijlpaal van 2040.

Zorgvuldig beheren

Eindbeoordeling materiaalrisico	Laag materiaalrisico en/of verlaagde kans op vezelvrijgave
---------------------------------	--

Gebondenheid	Categorie 1: hechtgebonden in oorsprong
Asbestsoort (vezeltype)	Alleen chrysotiel
Asbestconcentratie	Laag (< 50%)
Afschermingsgraad van het gehele materiaal	Geheel of deels vrij aan de buitenlucht
Toestand van het materiaal	Licht beschadigd, licht verweerd. Intact materiaal type Pical – asbestboard of categorie III 'gebondenheid'

Beschrijving	Massal vensterbanken buiten
Omgeving	Buiten
Primaire drager	Wandopening verticaal (raam, deur, ...)
Asbestmateriaal	Plaat, paneel, tablet - Hol
Bindmiddel van asbestmateriaal	Cement
Gebondenheid op basis van bindmiddel	Hecht
Hoeveelheid (oppervlakte - dikte - aantal)	<ul style="list-style-type: none">• 0,20 m² - 3,00 cm - 1 stuk• 0,25 m² - 3,00 cm - 1 stuk• 0,40 m² - 3,00 cm - 1 stuk• 0,50 m² - 3,00 cm - 1 stuk
Totaal volume	0,041 m ³
Eenvoudig bereikbaar	Ja

- Zorg voor een veilig beheer en verwijder dit asbestmateriaal wanneer het bij werken eenvoudig bereikbaar wordt. Controleer de toestand jaarlijks op wijzigingen.

- Eenvoudige handelingen: mag via doe-het-zelf of door werknemer(s) met opleidingsattest eenvoudige handelingen
Door de hechtgebonden karakteristiek van deze asbesttoepassing kan dit verwijderd worden door doe-het-zelf methode, mits het in acht nemen van de nodig veiligheids en beschermingsmaatregelen

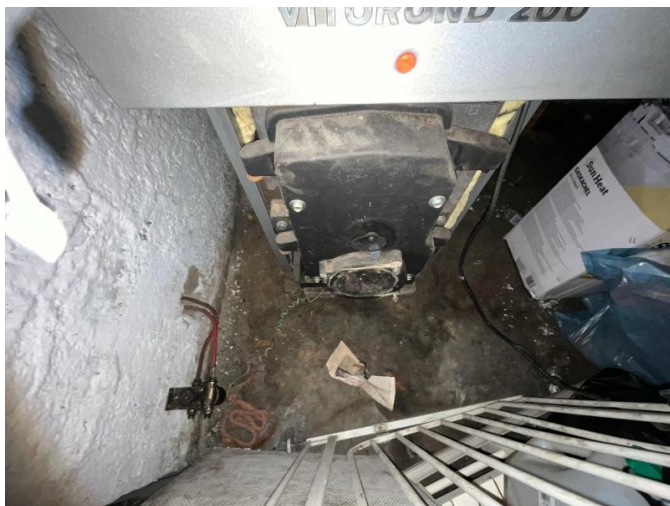
De cv ketel heeft geen zichtbare asbestverdacht onderdelen op het eerste zicht. Ook de brander ontbreekt. Toch is het mogelijk dat er zich nog asbestverdachte materialen bevinden in de ketel

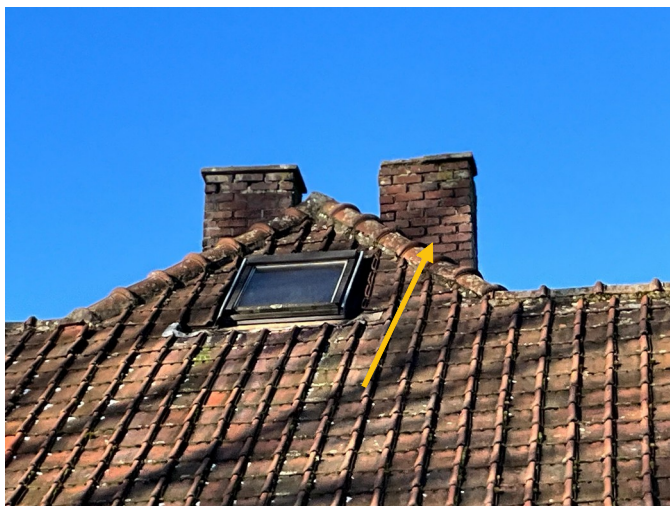
De schouw is vermoedelijk gemetst maar verder niet inspecteerbaar

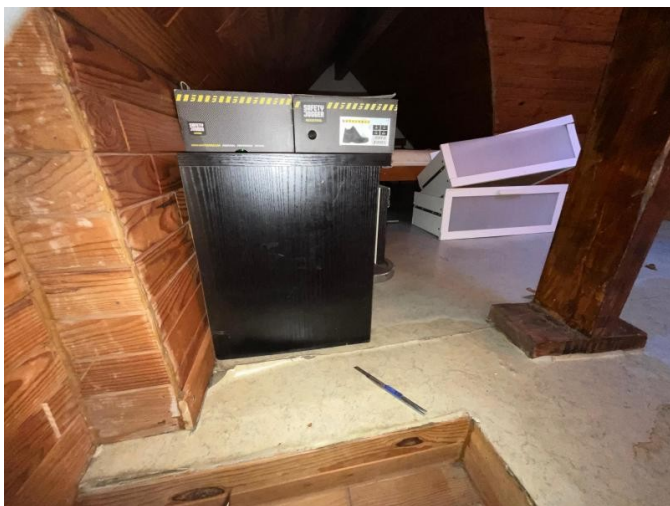
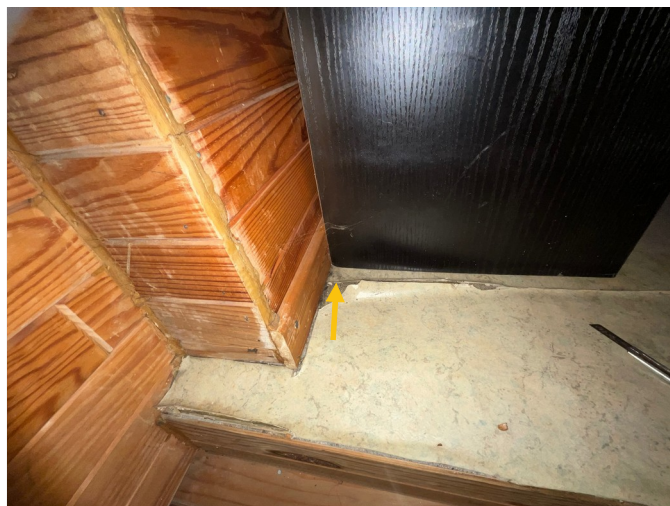
Geen asbest

#	Type	Referentie	Resultaat
6.1	Puntmonster	Sto2	Geen asbest

Beschrijving	Vloerzeil zolder
Omgeving	Binnen
Primaire drager	Vloer
Bindmiddel van materiaal	Karton - papier - viltachtig

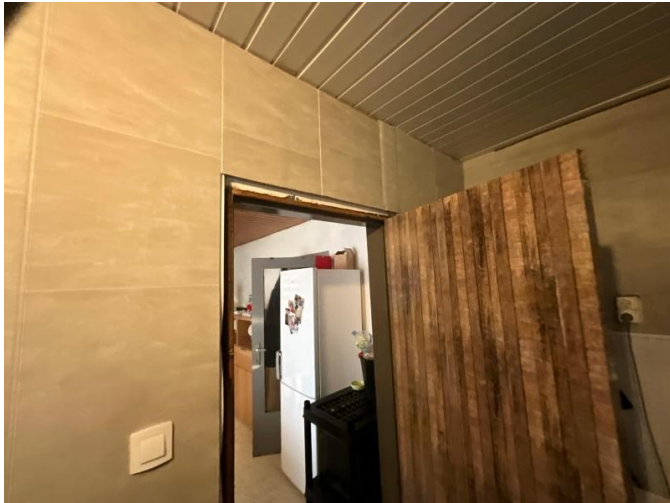
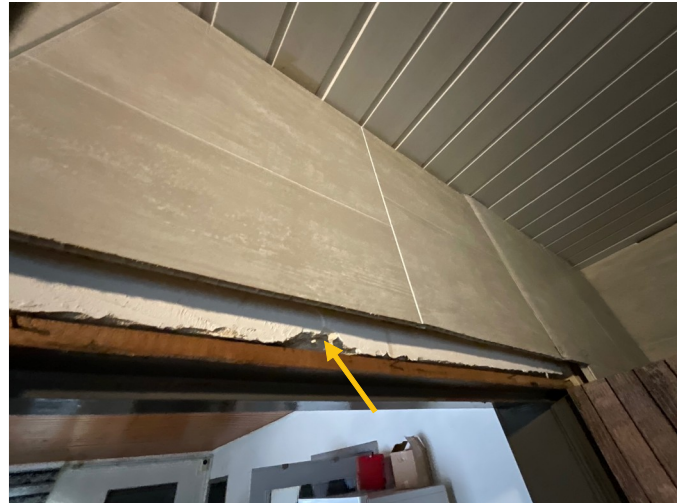
Fiche 7: pleisterwerk muren

Geen asbest

#	Type	Referentie	Resultaat
7.1	Mengmonster	st01	Geen asbest

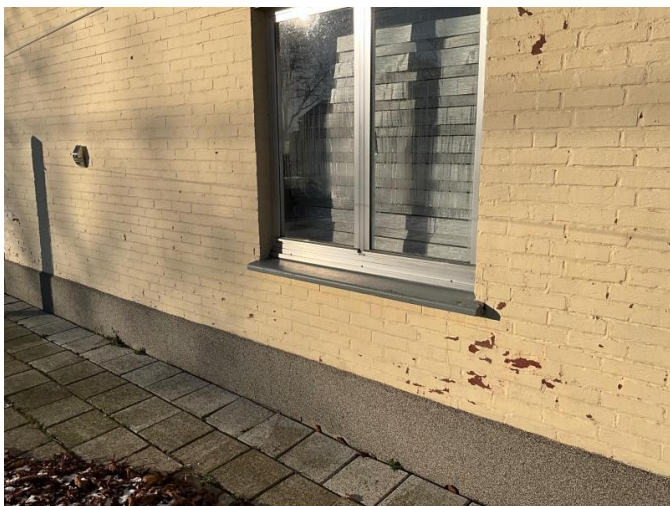
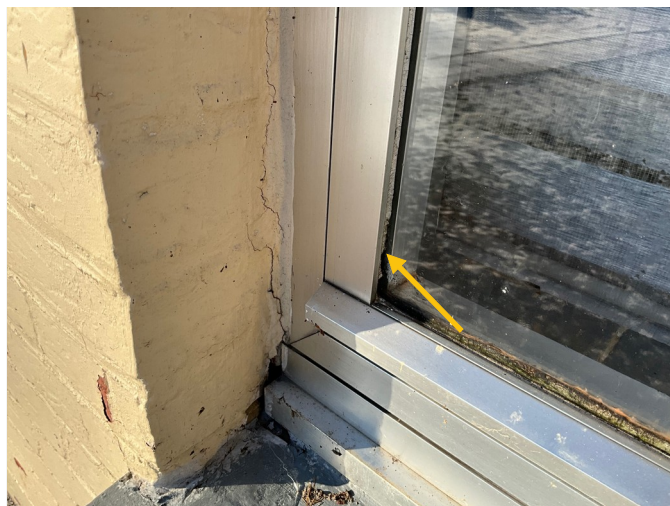
Fiche 8: Kit oude ramen

Geen asbest

#	Type	Referentie	Resultaat
8.1	Puntmonster	St03	Geen asbest

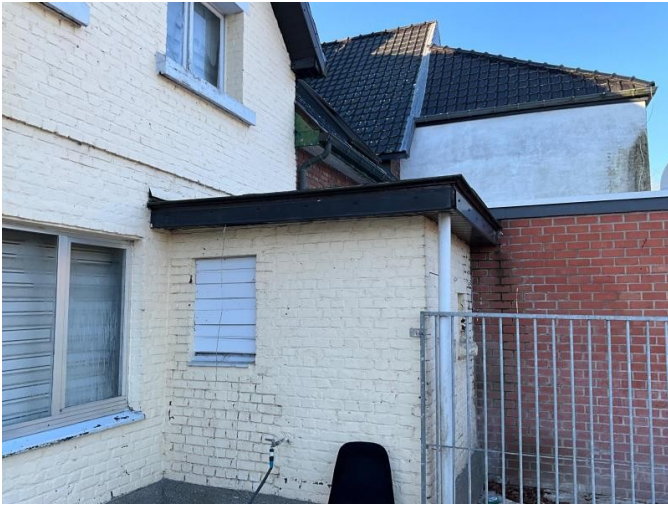
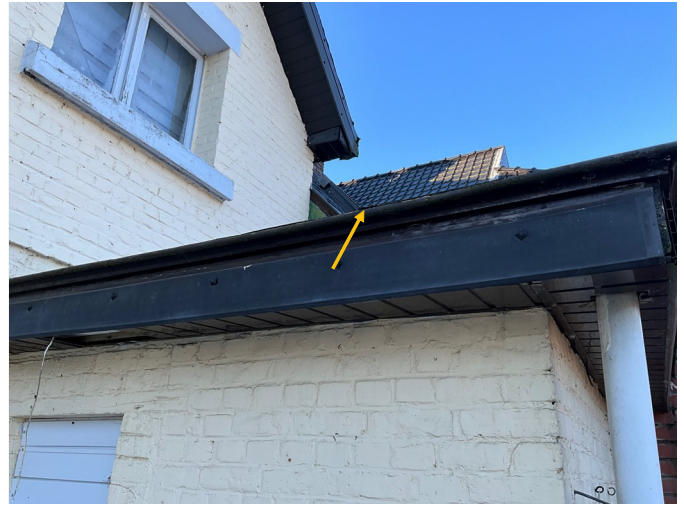
Fiche 9: Roofing plat dak

Geen asbest

#	Type	Referentie	Resultaat
9.1	Puntmonster	st06	Geen asbest

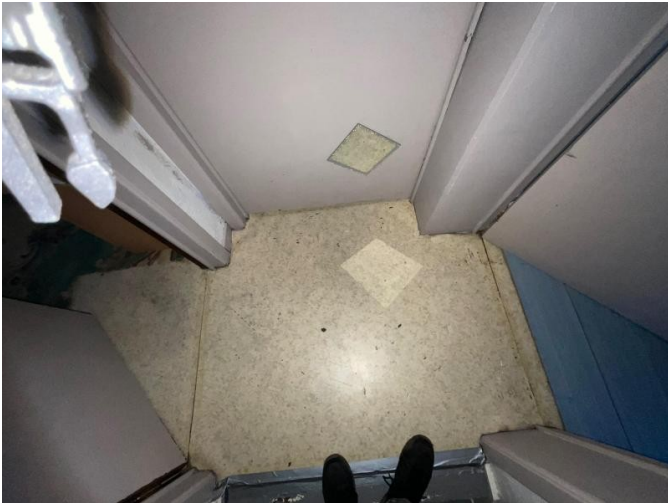
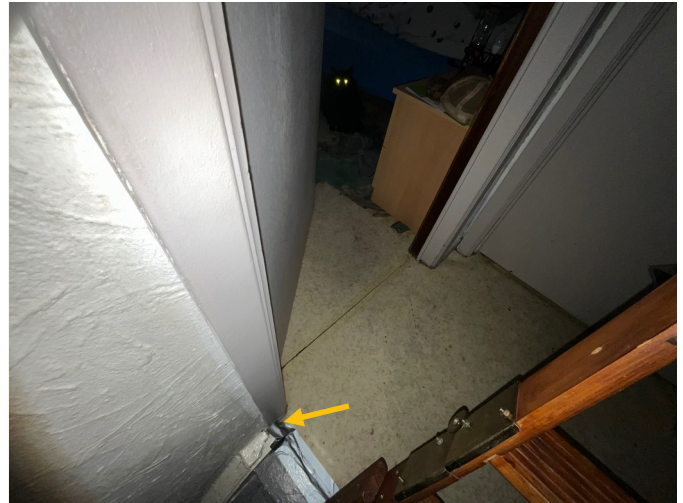
Geen asbest

#	Type	Referentie	Resultaat
10.1	Puntmonster	st07	Geen asbest

Beschrijving	Vloerzeil 1° VERDIEP
Omgeving	Binnen
Primaire drager	Vloer
Bindmiddel van materiaal	Karton - papier - viltachtig
