Asbestinventarisatetest

Sledderloweg 52, 3600 Genk

Attestnummer : 20260424-000391.000

Uitgegeven op : 24.04.2026

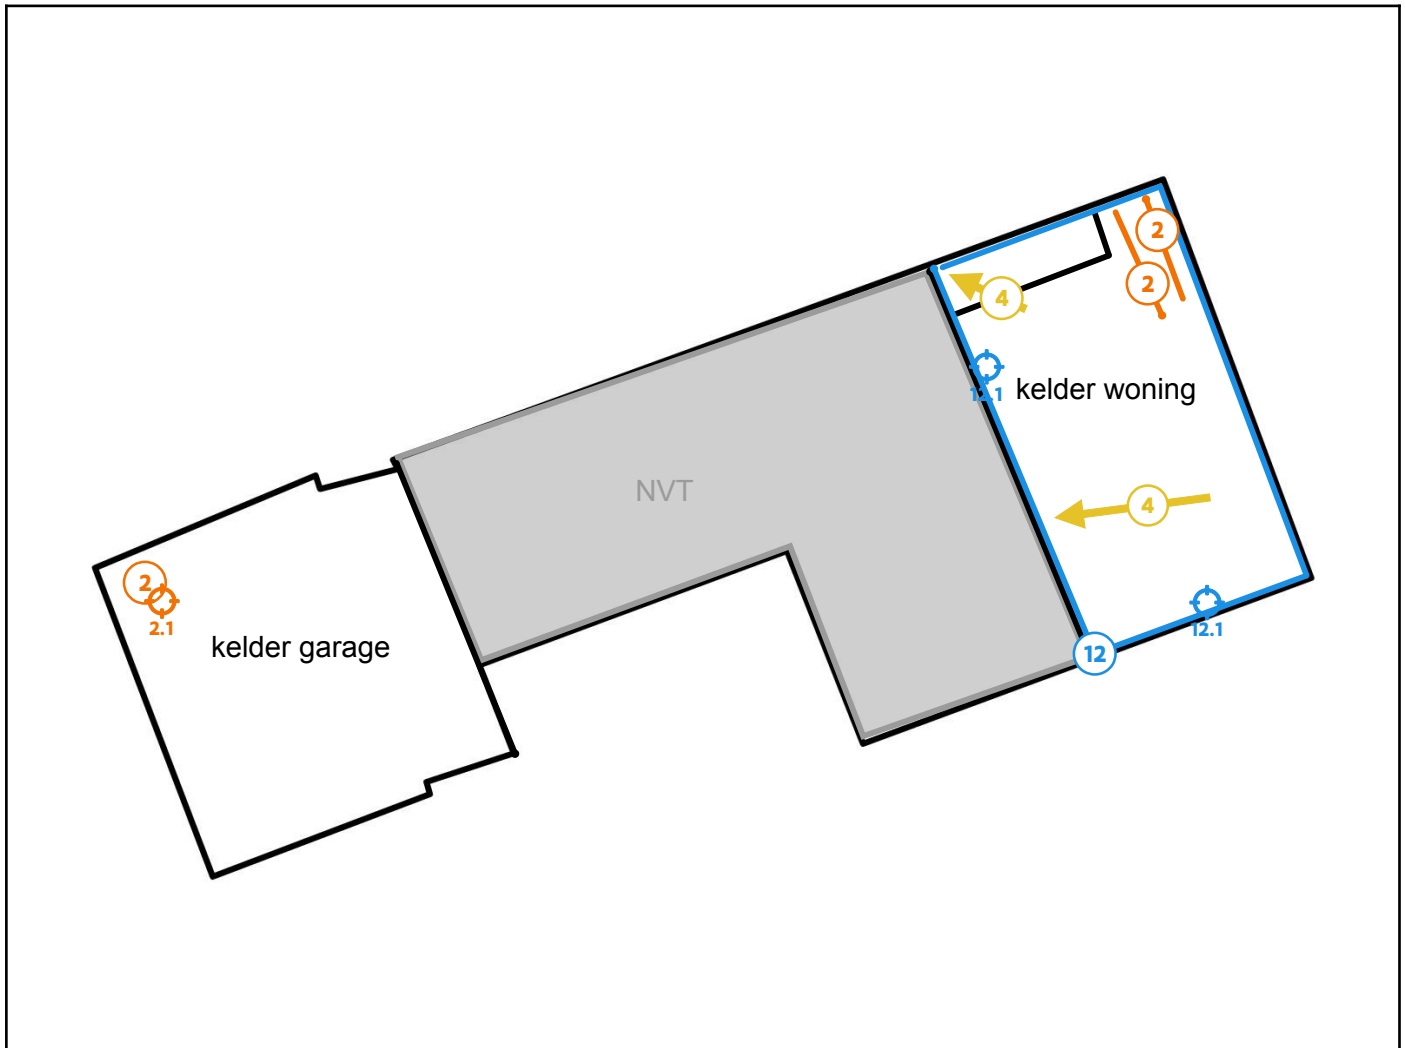
Plan 1.1: V-1

Beschrijving	Type	Actie
2. Afvoerbuis kelder garage + kelder woning	Asbestmateriaal	Verwijderen
2.1 Code: ST 5	Puntmonster	-
4. Bakeliete elektrische infrastructuur	Asbestmateriaal	Zorgvuldig beheren
12. Cementering kelder	Geen asbest	-
12.1 Code: ST 4	Mengmonster	-

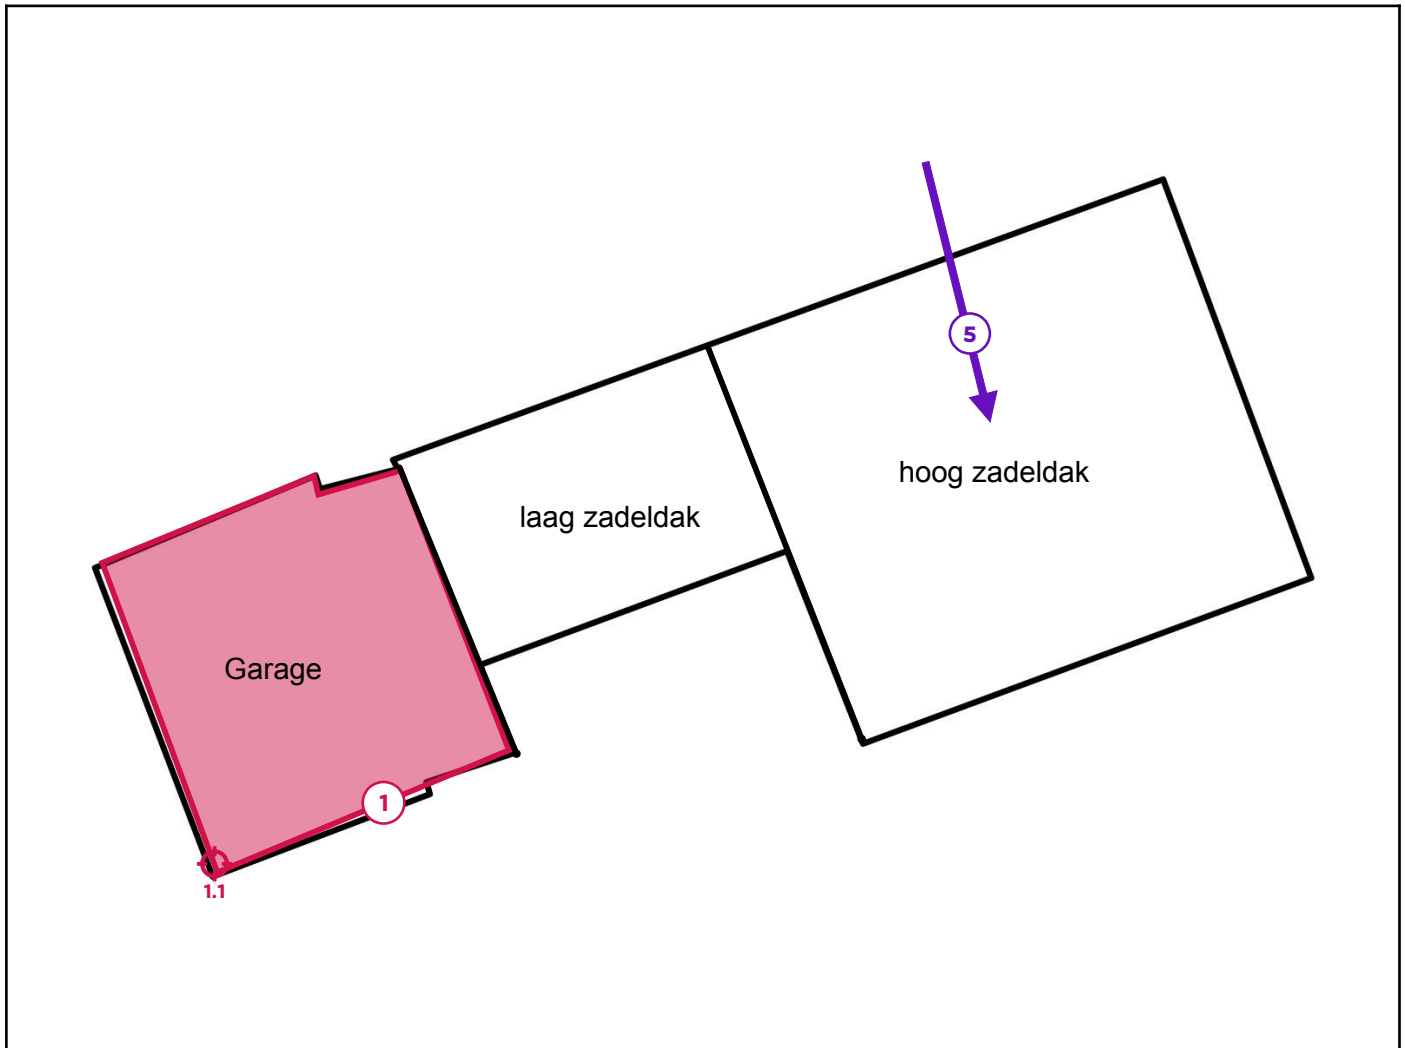
Plan 1.9: Dak

Beschrijving	Type	Actie
1. Golfplaten garage	Asbestmateriaal	Dringend verwijderen
1.1 Code: ST 7	Puntmonster	-
5. Rookgaskanaal	Beperking	-

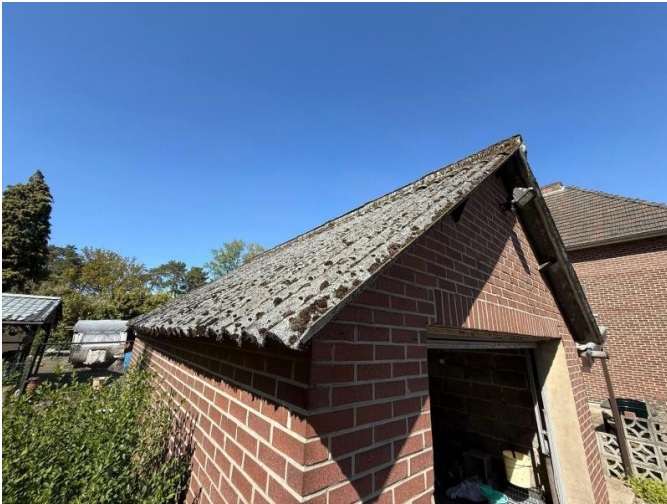
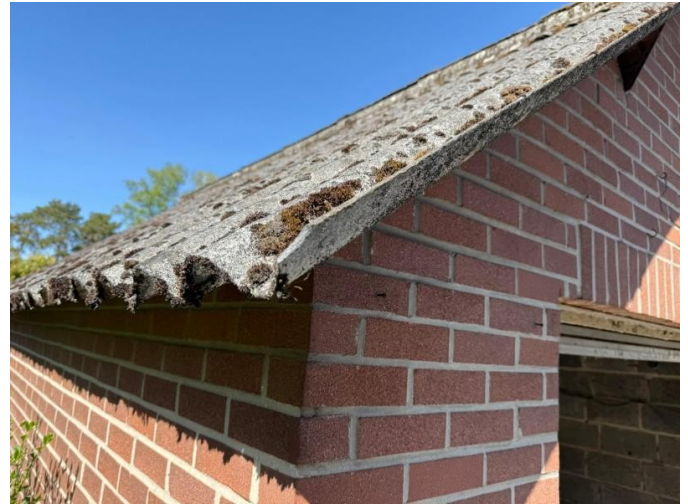
Het asbestmateriaal valt onder de mijlpaal van 2034.

Dringend verwijderen

Eindbeoordeling materiaalrisico	Hoog materiaalrisico en/of hoge kans op vezelvrijgave
---------------------------------	---

Gebondenheid	Categorie 1: hechtgebonden in oorsprong
Asbestsoort (vezeltype)	Crocidoliet aanwezig
Asbestconcentratie	Laag (< 50%)
Afschermingsgraad van het gehele materiaal	Geheel of deels vrij aan de binnenlucht, maar geen contact met binnenluchtstromen
Toestand van het materiaal	Matig beschadigd, matig verweerd

#	Type	Referentie	Resultaat
1.1	Puntmonster	ST 7	Crocidoliet, Chrysotiel

Beschrijving	Golfplaten garage
Omgeving	Grenst aan binnen- en buitenlucht
Primaire drager	Schuin dak
Asbestmateriaal	Dak- en gevelbekleding - Golfplaat
Bindmiddel van asbestmateriaal	Cement
Gebondenheid op basis van bindmiddel	Hecht
Hoeveelheid (oppervlakte - aantal)	<ul style="list-style-type: none">• 22,00 m² - 1 stuk
Totale oppervlakte	22,00 m ²
Eenvoudig bereikbaar	Ja
Bevestigingswijze	<ul style="list-style-type: none">• Geschroefd
Identificatiemethode	Een monstername door de asbestdeskundige met laboanalyse door een asbestlabo.
Destructieve handeling voor identificatie	Nee

- Zorg voor een veilig beheer. Vermijd het beschadigen van het asbestmateriaal. Controleer de toestand jaarlijks op wijzigingen.
- Verwijder dit asbestmateriaal zo snel mogelijk. Volg de toestand goed op.
- Hemelwater dat afspoelt van asbestcement daken of gevels kan asbestdeeltjes bevatten. Gebruik het enkel voor gesloten circuits (bv. spoelen toiletten). Reinig na het vervangen van het dak of de gevel de dakgoten en regenwaterput of -ton om asbesthoudend sediment of slib te verwijderen

- Eenvoudige handelingen: mag via doe-het-zelf of door werknemer(s) met opleidingsattest eenvoudige handelingen
De aangetroffen asbesttoepassing is hechtgebonden en mag verwijderd worden via eenvoudige handelingen door een doe-het-zelver of een werknemer met een attest.
1. Wettelijk kader waar eerst informatie moet worden opgedaan:
Verwijdering moet gebeuren volgens: www.asbestinfo.be (OVAM) / Codex welzijn op het werk, boek VI, titel 3

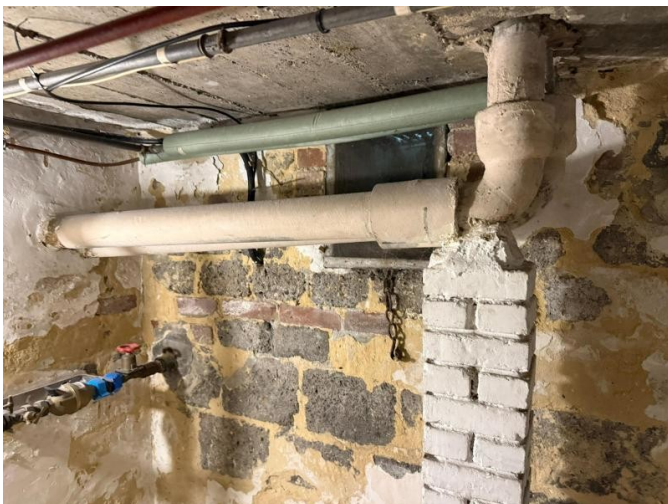
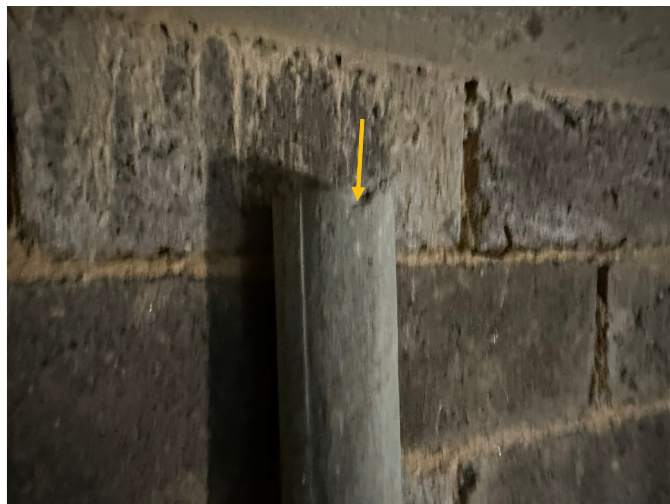
Het asbestmateriaal valt onder de mijlpaal van 2040.

Verwijderen

Eindbeoordeling materiaalrisico	Verhoogd materiaalrisico en/of verhoogde kans op vezelvrijgave
---------------------------------	--

Gebondenheid	Categorie 1: hechtgebonden in oorsprong
Asbestsoort (vezeltype)	Crocidoliet aanwezig
Asbestconcentratie	Laag (< 50%)
Afschermingsgraad van het gehele materiaal	Geheel of deels vrij aan de binnenlucht, maar geen contact met binnenluchtstromen
Toestand van het materiaal	Licht beschadigd, licht verweerd. Intacte calciumsilicaatplaat of materiaal met categorie 3-gebondenheid

#	Type	Referentie	Resultaat
2.1	Puntmonster	ST 5	Crocidoliet, Chrysotiel

Beschrijving	Afvoerbuïs kelder garage + kelder woning
Omgeving	Binnen
Primaire drager	Sanitaire infrastructuur en uitrusting (toe- en afvoer)
Asbestmateriaal	Buis, koker, leiding, pijp, doorvoer
Bindmiddel van asbestmateriaal	Cement
Gebondenheid op basis van bindmiddel	Hecht
Hoeveelheid (lengte - omtrek - dikte - aantal)	<ul style="list-style-type: none">• 2,50 m - 19,00 cm - 1,00 cm - 1 stuk• 1,80 m - 19,00 cm - 1,00 cm - 1 stuk
Totaal volume	0,008 m ³
Eenvoudig bereikbaar	Ja
Bevestigingswijze	<ul style="list-style-type: none">• Los (al dan niet bedekt)• Geklemd
Identificatiemethode	Een monstername door de asbestdeskundige met laboanalyse door een asbestlabo.
Destructieve handeling voor identificatie	Nee

- Zorg voor een veilig beheer. Vermijd het beschadigen van het asbestmateriaal. Controleer de toestand jaarlijks op wijzigingen.

- Eenvoudige handelingen: mag via doe-het-zelf of door werknemer(s) met opleidingsattest eenvoudige handelingen
De aangetroffen asbesttoepassing is hechtgebonden en mag verwijderd worden via eenvoudige handelingen door een doe-het-zelver of een werknemer met een attest.
 1. Wettelijk kader waar eerst informatie moet worden opgedaan:
Verwijdering moet gebeuren volgens: www.asbestinfo.be (OVAM) / Codex welzijn op het werk, boek VI, titel 3
 2. Verwijderingsmethode:
Maak het materiaal licht vochtig
Gebruik enkel manueel gereedschap

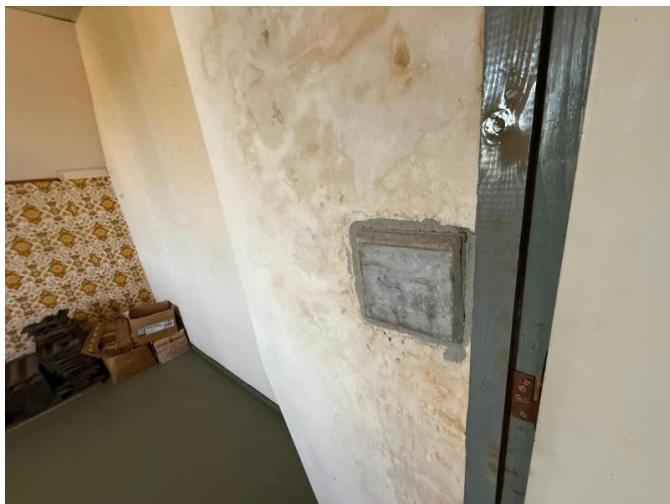
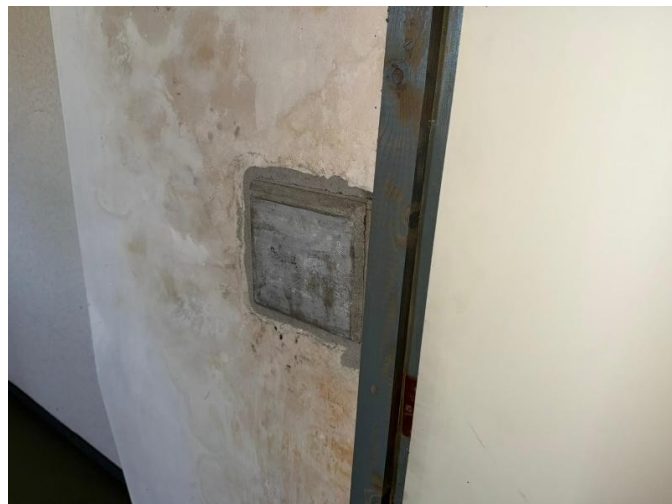
Het asbestmateriaal valt onder de mijlpaal van 2040.

Zorgvuldig beheren

Eindbeoordeling materiaalrisico	Laag materiaalrisico en/of verlaagde kans op vezelvrijgave
---------------------------------	--

Gebondenheid	Categorie 1: hechtgebonden in oorsprong
Asbestsoort (vezeltype)	Crocidoliet aanwezig
Asbestconcentratie	Laag (< 50%)
Afschermingsgraad van het gehele materiaal	Geheel of deels vrij aan de binnenlucht, maar geen contact met binnenluchtstromen
Toestand van het materiaal	Onbeschadigd, niet verweerd

Beschrijving	Roetluik uit asbestcement
Omgeving	Binnen
Primaire drager	HVAC infrastructuur en uitrusting
Asbestmateriaal	Brandwerende afsluiting (prefab geheel) - Luik
Bindmiddel van asbestmateriaal	Cement
Gebondenheid op basis van bindmiddel	Hecht
Hoeveelheid (gewicht - aantal)	<ul style="list-style-type: none"> • 10,00 kg - 1 stuk
Totaal gewicht	10,00 kg
Eenvoudig bereikbaar	Ja
Bevestigingswijze	<ul style="list-style-type: none"> • Geklemd • Verlijmd, ingegoten, versmeerd
Identificatiemethode	<p>De asbestdeskundige beoordeelt het materiaal als asbestverdacht en dus asbesthoudend, en dit zonder monstername.</p> <p>Motivatie: De monstername brengt andere schade aan dan schade die inherent is aan de monstername.</p>
Destructieve handeling voor identificatie	Nee
Opmerking	Deze oppervlakte, volumes en gewichten zijn niet gemeten, maar geschat op basis van een benadering van de aanwezige roetluiken. Deze schatting mag niet worden gebruikt als maatstaf voor heffingen.

- Zorg voor een veilig beheer. Vermijd het beschadigen van het asbestmateriaal. Controleer de toestand jaarlijks op wijzigingen.
- Voer bijkomende staalname(s) uit.

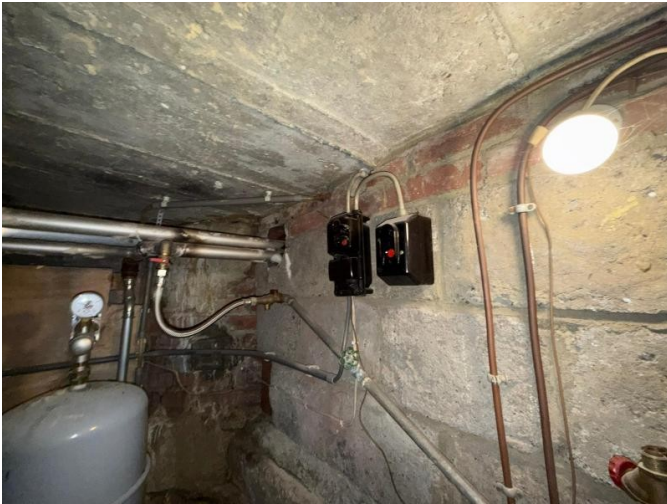
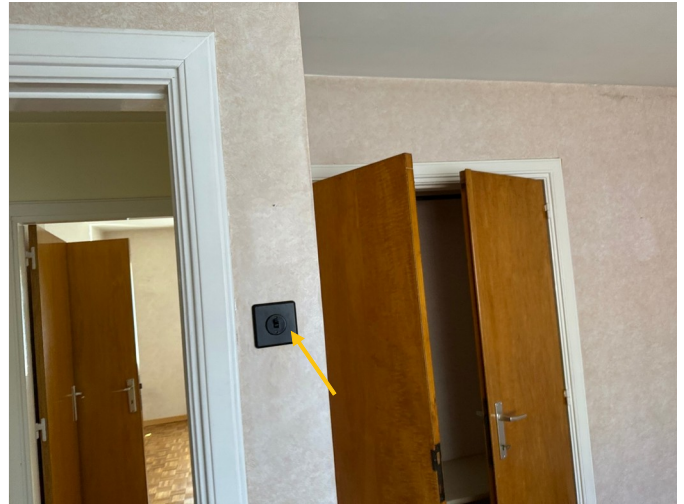
Het asbestmateriaal valt onder de mijlpaal van 2040.

Zorgvuldig beheren

Eindbeoordeling materiaalrisico	Laag materiaalrisico en/of verlaagde kans op vezelvrijgave
---------------------------------	--

Gebondenheid	Categorie 1: hechtgebonden in oorsprong
Asbestsoort (vezeltype)	Crocidoliet aanwezig
Asbestconcentratie	Laag (< 50%)
Afschermingsgraad van het gehele materiaal	Geheel of deels vrij aan de binnenlucht, maar geen contact met binnenluchtstromen
Toestand van het materiaal	Onbeschadigd, niet verweerd

Beschrijving	Bakelite elektrische infrastructuur
Omgeving	Binnen
Primaire drager	Communicatie en elektrische infrastructuur en uitrusting
Asbestmateriaal	Plaat, paneel, tablet - Type Bakeliet
Bindmiddel van asbestmateriaal	Kunststof of -hars
Gebondenheid op basis van bindmiddel	Hecht
Hoeveelheid (oppervlakte - dikte - aantal)	<ul style="list-style-type: none">• 0,01 m² - 1,00 cm - 15 stuks
Totaal volume	0,002 m ³
Eenvoudig bereikbaar	Ja
Bevestigingswijze	<ul style="list-style-type: none">• Geschroefd
Identificatiemethode	<p>De asbestdeskundige beoordeelt het materiaal als asbestverdacht en dus asbesthoudend, en dit zonder monstername.</p> <p>Motivatie: De monstername brengt andere schade aan dan schade die inherent is aan de monstername.</p>
Destructieve handeling voor identificatie	Nee

- Zorg voor een veilig beheer. Vermijd het beschadigen van het asbestmateriaal. Controleer de toestand jaarlijks op wijzigingen.
- Voer bijkomende staalname(s) uit.

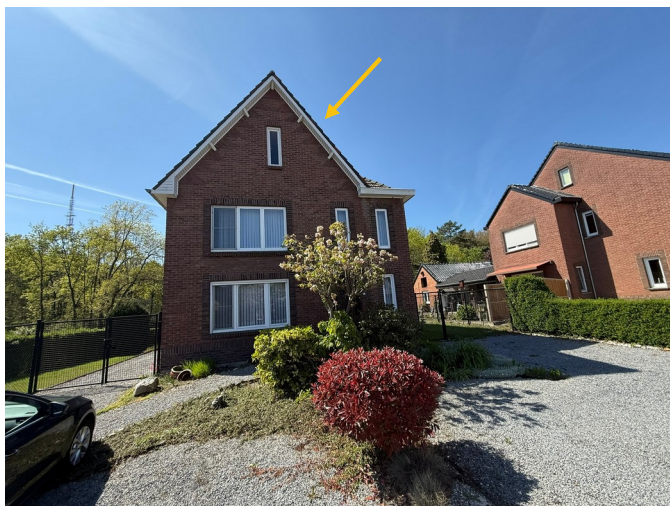
Situeringfoto

Tijdelijke beperking

Reden: Er is geen volledige risicobeoordeling mogelijk

Uitleg van de asbestdeskundige: De binnenzijde van de rookgaskanalen zijn niet inspecteerbaar zonder destructieve handelingen.

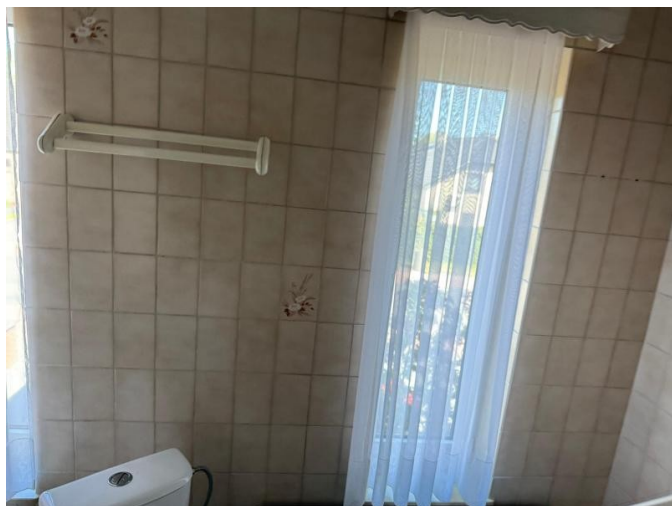
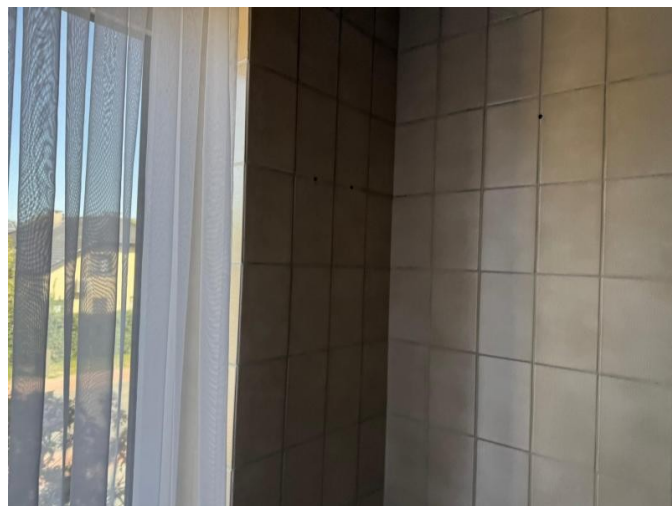
Informatie over een materiaal dat de asbestdeskundige niet kan waarnemen of vaststellen

Basis voor advies	Beoordeling op basis van expertise met een vaststelling door de asbestdeskundige.
--------------------------	---

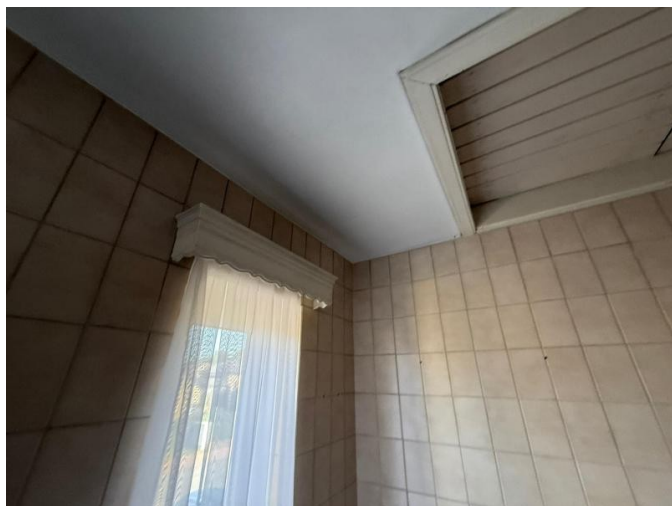
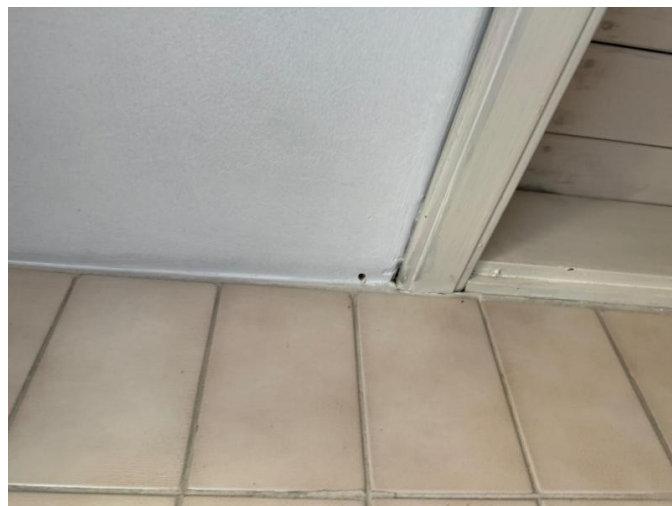
Fiche 7: Pleisterwerk plafond

Geen asbest

#	Type	Referentie	Resultaat
7.1	Mengmonster	ST 2	Geen asbest

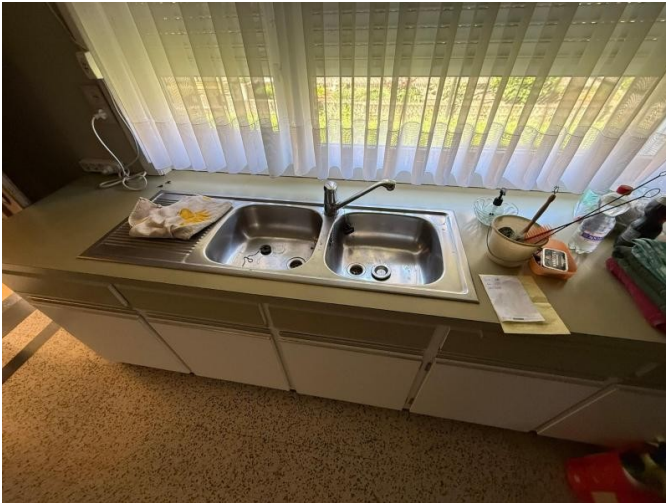
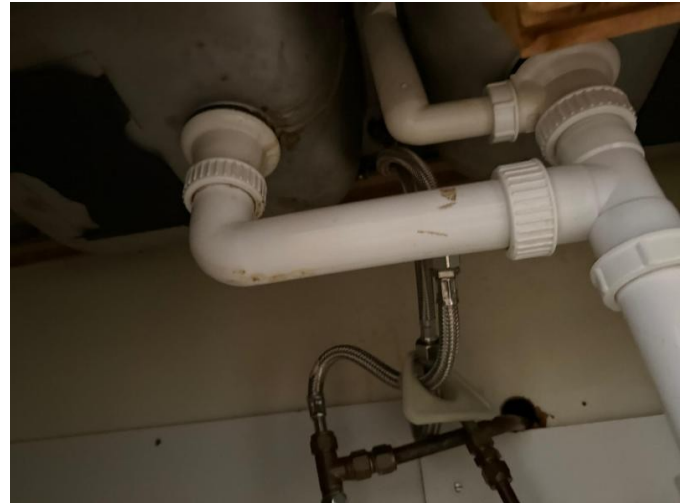
Fiche 8: Antidreun wasbak

Geen asbest

#	Type	Referentie	Resultaat
8.1	Puntmonster	ST 3	Geen asbest

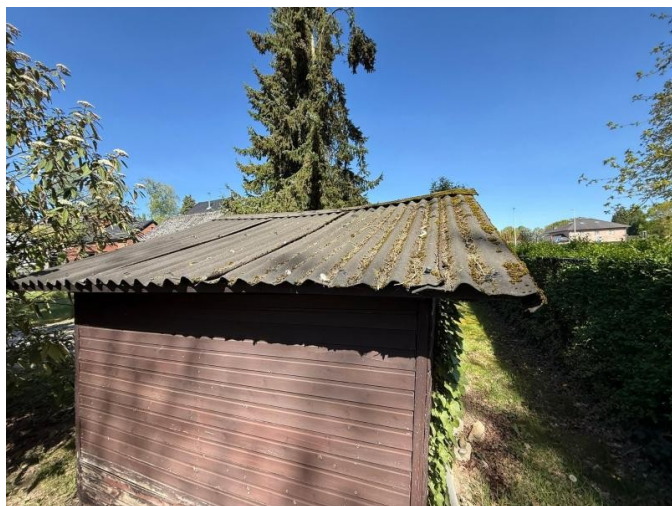
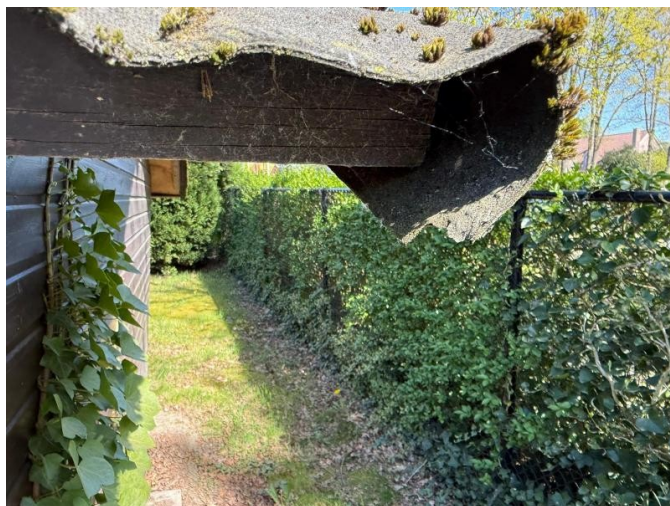
Fiche 9: Golfplaten tuinhuis: bitumen

Geen asbest

#	Type	Referentie	Resultaat
9.1	Puntmonster	ST 8	Geen asbest

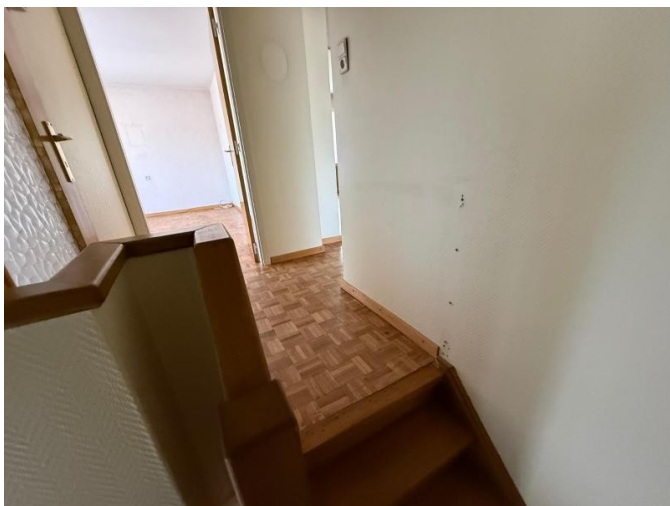
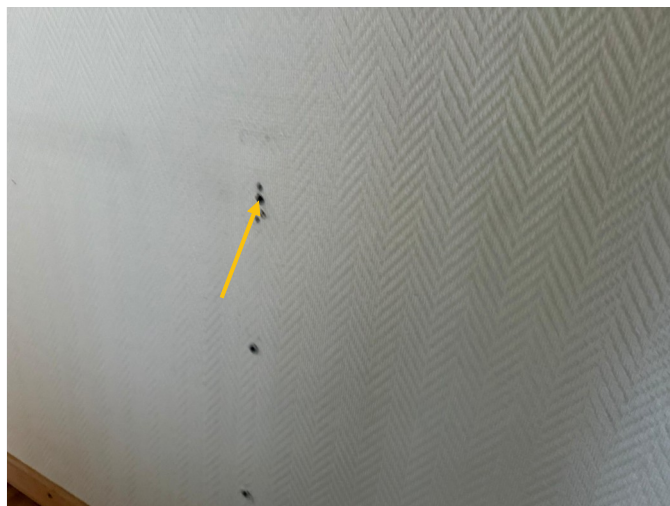
Fiche 10: Pleisterwerk muren

Geen asbest

#	Type	Referentie	Resultaat
10.1	Mengmonster	ST 1	Geen asbest

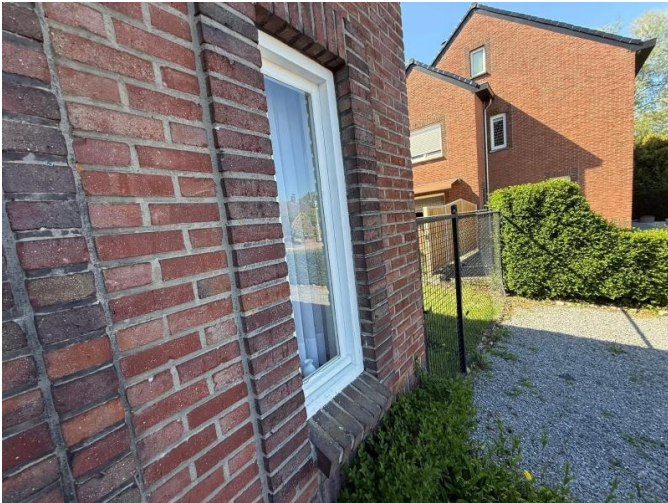
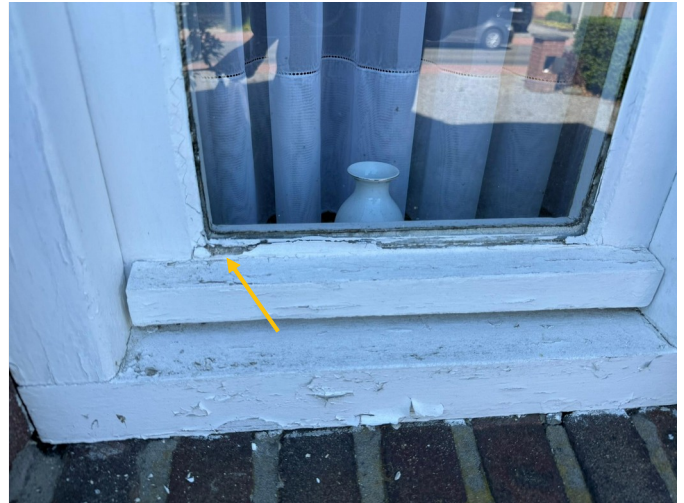
Fiche 11: Mastiek ramen woning

Geen asbest

#	Type	Referentie	Resultaat
11.1	Puntmonster	ST 9	Geen asbest

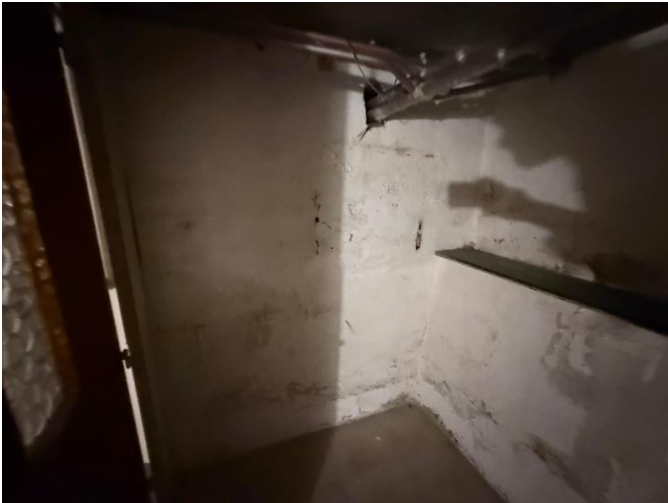
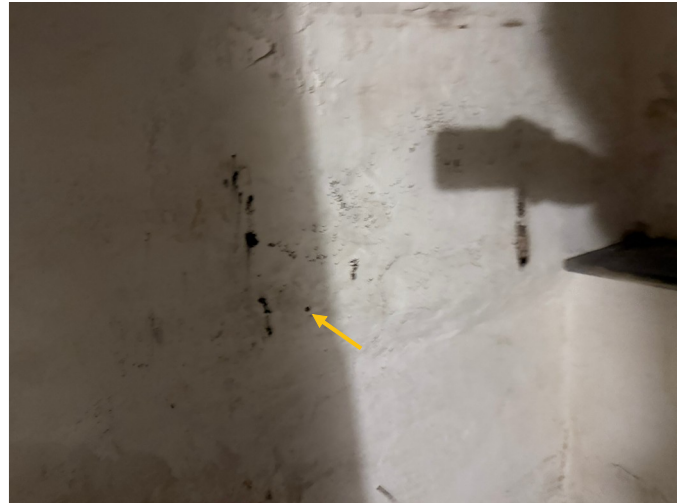
Fiche 12: Cementering kelder

Geen asbest

#	Type	Referentie	Resultaat
12.1	Mengmonster	ST 4	Geen asbest

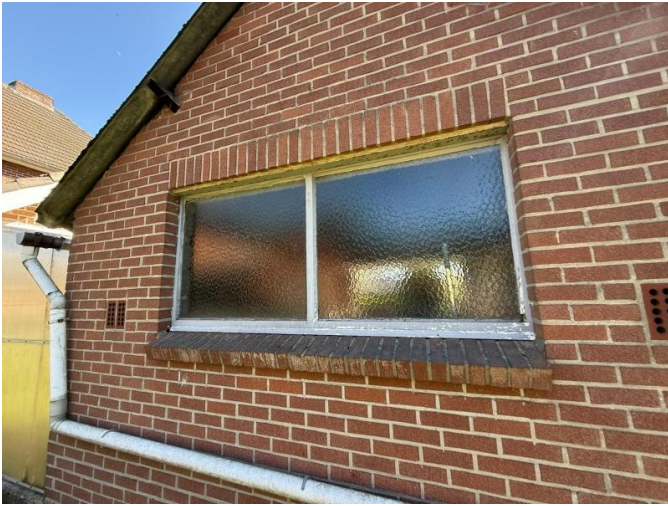
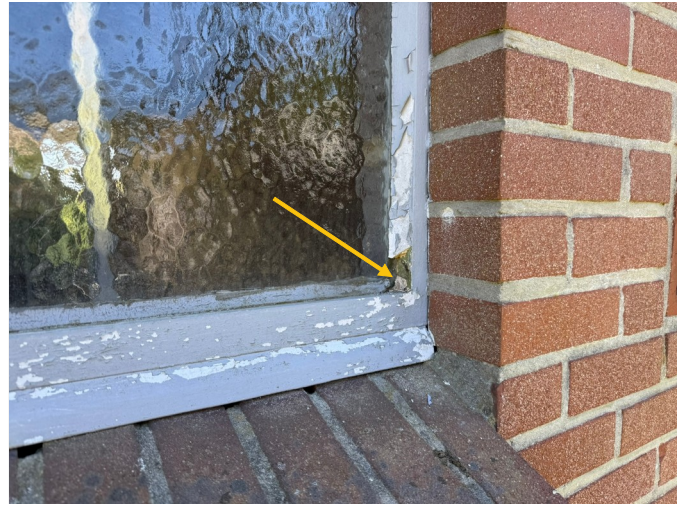
Fiche 13: Mastiek raam garage

Geen asbest

#	Type	Referentie	Resultaat
13.1	Puntmonster	ST 6	Geen asbest
