# Asbestinventarisatetest

Wildeckerslaan 6, 3600 Genk

Attestnummer : 20260414-000075.000

Uitgegeven op : 14.04.2026

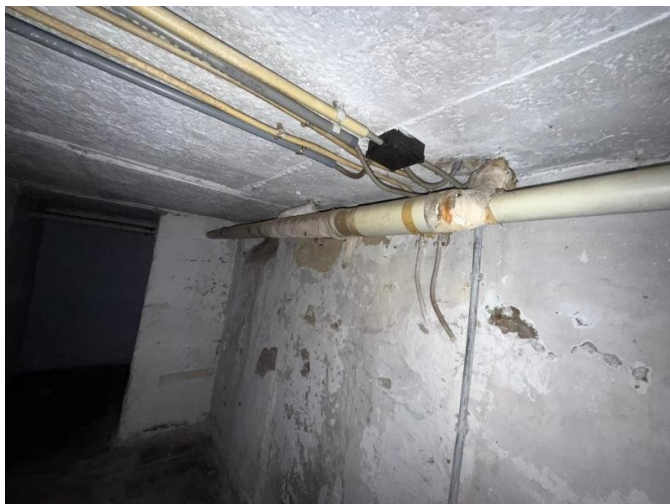
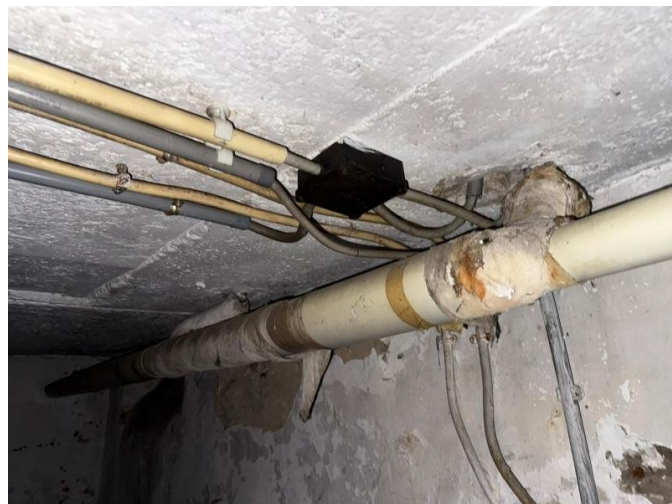
Eindbeoordeling materiaalrisico	Hoog materiaalrisico en/of hoge kans op vezelvrijgave
---------------------------------	---

Gebondenheid	Categorie 2: niet-hechtgebonden met matrix
Asbestsoort (vezeltype)	Amfibool aanwezig, uitgezonderd crocidoliet
Asbestconcentratie	Hoog ( $\geq 50\%$ )
Afschermingsgraad van het gehele materiaal	Geheel of deels vrij aan de binnenlucht, maar geen contact met binnenluchtstromen
Toestand van het materiaal	Matig beschadigd, matig verweerd

#	Type	Referentie	Resultaat
1.1	Mengmonster	ST 10	Amosiet
1.2	Mengmonster	ST 11	Amosiet

<b>Beschrijving</b>	Leidingisolatie kelder
<b>Omgeving</b>	Binnen
<b>Primaire drager</b>	HVAC infrastructuur en uitrusting
<b>Asbestmateriaal</b>	In-situ afwerkingslagen - Thermische isolatie
<b>Bindmiddel van asbestmateriaal</b>	Gips - kalk
<b>Gebondenheid op basis van bindmiddel</b>	Niet-hechtgebonden
<b>Hoeveelheid (lengte - omtrek - dikte - aantal)</b>	<ul style="list-style-type: none"><li>• 15,00 m - 19,00 cm - 4,00 cm - 1 stuk</li></ul>
<b>Totaal volume</b>	0,114 m <sup>3</sup>
<b>Eenvoudig bereikbaar</b>	Ja
<b>Bevestigingswijze</b>	<ul style="list-style-type: none"><li>• Verlijmd, ingegoten, versmeerd</li></ul>
<b>Identificatiemethode</b>	Een monstername door de asbestdeskundige met laboanalyse door een asbestlabo.
<b>Destructieve handeling voor identificatie</b>	Nee

**Dringend verwijderen**

- Verwijder dit asbestmateriaal zo snel mogelijk. Volg de toestand goed op.

- Hermetische zone (erkend asbestverwijderaars)  
Bepaalde asbestmaterialen mogen enkel door erkende asbestverwijderaars verwijderd worden via de techniek hermetische zone of met de couveusezakmethode. De ondernemingen in deze lijst zijn erkend voor het uitvoeren van asbestverwijdering zowel met eenvoudige handelingen als volgens de hermetisch afgesloten zone, tenzij anders vermeld. Zij volgen daarbij strikte veiligheidsprocedures en gebruiken gespecialiseerd materieel.

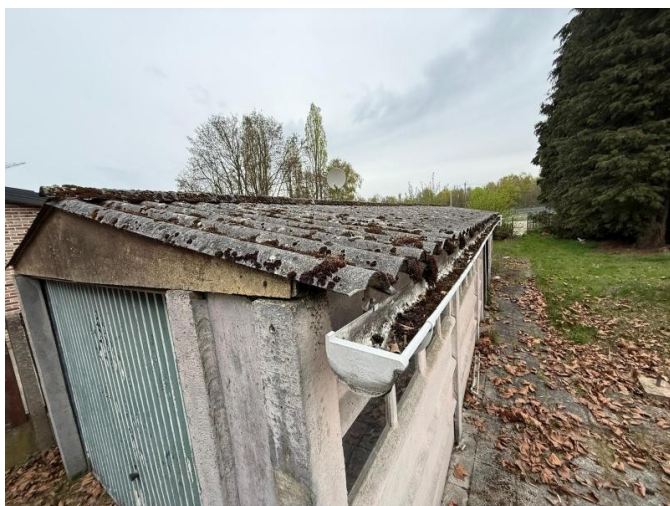
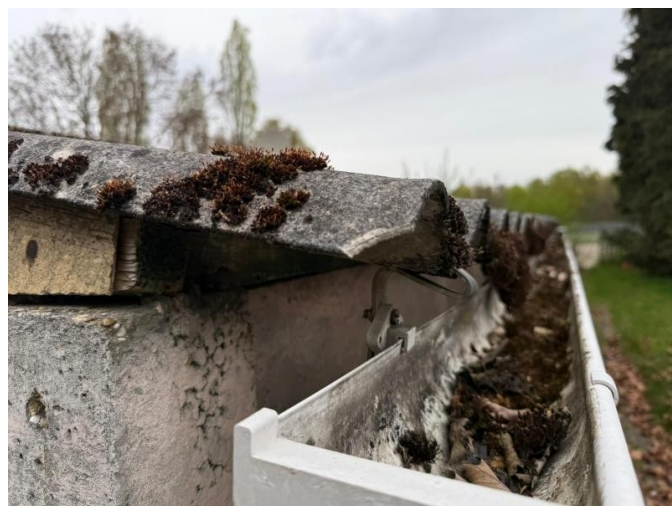
Eindbeoordeling materiaalrisico	Verhoogd materiaalrisico en/of verhoogde kans op vezelvrijgave
---------------------------------	--

Gebondenheid	Categorie 1: hechtgebonden in oorsprong
Asbestsoort (vezeltype)	Alleen chrysotiel aanwezig
Asbestconcentratie	Laag (< 50%)
Afschermingsgraad van het gehele materiaal	Geheel of deels vrij aan de binnenlucht, maar geen contact met binnenluchtstromen
Toestand van het materiaal	Matig beschadigd, matig verweerd

#	Type	Referentie	Resultaat
2.1	Puntmonster	ST 9	Chrysotiel

<b>Beschrijving</b>	Golfplaten garage + tuinhuis
<b>Omgeving</b>	Grenst aan binnen- en buitenlucht
<b>Primaire drager</b>	Schuin dak
<b>Asbestmateriaal</b>	Dak- en gevelbekleding - Golfplaat
<b>Bindmiddel van asbestmateriaal</b>	Cement
<b>Gebondenheid op basis van bindmiddel</b>	Hecht
<b>Hoeveelheid (oppervlakte - aantal)</b>	<ul style="list-style-type: none"><li>• 35,00 m<sup>2</sup> - 1 stuk</li></ul>
<b>Totale oppervlakte</b>	35,00 m <sup>2</sup>
<b>Eenvoudig bereikbaar</b>	Ja
<b>Bevestigingswijze</b>	<ul style="list-style-type: none"><li>• Geschroefd</li></ul>
<b>Identificatiemethode</b>	Een monstername door de asbestdeskundige met laboanalyse door een asbestlabo.
<b>Destructieve handeling voor identificatie</b>	Nee

- Zorg voor een veilig beheer. Vermijd het beschadigen van het asbestmateriaal. Controleer de toestand jaarlijks op wijzigingen.
- Verwijder dit asbestmateriaal zo snel mogelijk. Volg de toestand goed op.
- Hemelwater dat afspoelt van asbestcement daken of gevels kan asbestdeeltjes bevatten. Gebruik het enkel voor gesloten circuits (bv. spoelen toiletten). Reinig na het vervangen van het dak of de gevel de dakgoten en regenwaterput of -ton om asbesthoudend sediment of slib te verwijderen

- Eenvoudige handelingen: mag via doe-het-zelf of door werknemer(s) met opleidingsattest eenvoudige handelingen  
De aangetroffen asbesttoepassing is hechtgebonden en mag verwijderd worden via eenvoudige handelingen door een doe-het-zelver of een werknemer met een attest.  
1. Wettelijk kader waar eerst informatie moet worden opgedaan:  
Verwijdering moet gebeuren volgens: [www.asbestinfo.be](http://www.asbestinfo.be) (OVAM) / Codex welzijn op het werk, boek VI, titel 3

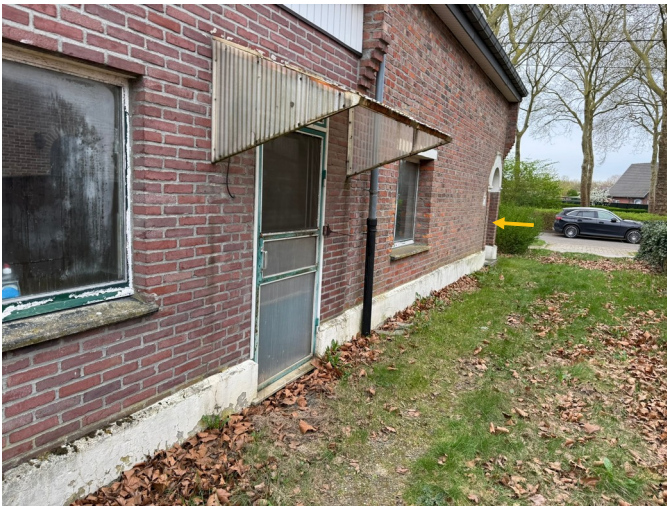
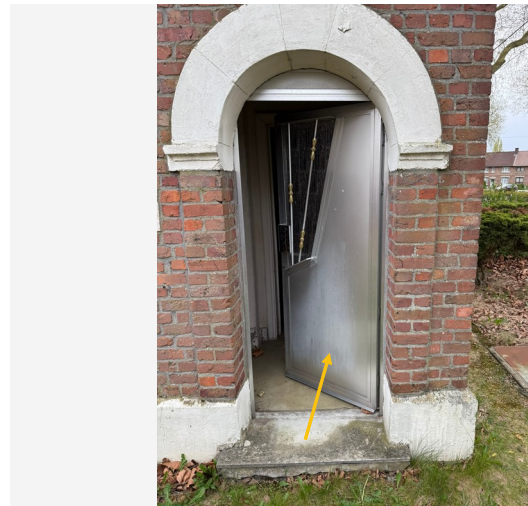
Eindbeoordeling materiaalrisico	Verhoogd materiaalrisico en/of verhoogde kans op vezelvrijgave
---------------------------------	--

Gebondenheid	Categorie 1: hechtgebonden in oorsprong
Asbestsoort (vezeltype)	Crocidoliet aanwezig
Asbestconcentratie	Laag (< 50%)
Afschermingsgraad van het gehele materiaal	Geheel of deels vrij aan de binnenlucht, maar geen contact met binnenluchtstromen
Toestand van het materiaal	Licht beschadigd, licht verweerd. Intacte calciumsilicaatplaat of materiaal met categorie 3-gebondenheid

Beschrijving	Deurpaneel (type Glasal)
Omgeving	Buiten
Primaire drager	Wandopening verticaal (raam, deur, ...)
Asbestmateriaal	Plaat, paneel, tablet - Geëmailleerd, type Glasal
Bindmiddel van asbestmateriaal	Cement
Gebondenheid op basis van bindmiddel	Hecht
Hoeveelheid (oppervlakte - dikte - aantal)	<ul style="list-style-type: none"> <li>• 1,50 m<sup>2</sup> - 1,00 cm - 1 stuk</li> </ul>
Totaal volume	0,015 m <sup>3</sup>
Eenvoudig bereikbaar	Ja
Bevestigingswijze	<ul style="list-style-type: none"> <li>• Geklemd</li> <li>• Verlijmd, ingegoten, versmeerd</li> </ul>
Identificatiemethode	<p>De asbestdeskundige beoordeelt het materiaal als asbestverdacht en dus asbesthoudend, en dit zonder monstername.</p> <p>Motivatie: De monstername brengt andere schade aan dan schade die inherent is aan de monstername.</p>
Destructieve handeling voor identificatie	Nee
Opmerking	De hoeveelheid is een zo nauwkeurig mogelijke opmeting, waar evenwel kleine afwijkingen op mogelijk zijn.

- Zorg voor een veilig beheer. Vermijd het beschadigen van het asbestmateriaal. Controleer de toestand jaarlijks op wijzigingen.
- Voer bijkomende staalname(s) uit.

- Eenvoudige handelingen: mag via doe-het-zelf of door werknemer(s) met opleidingsattest eenvoudige handelingen  
Deze toepassing mag door een aannemer die over een opleidingsattest eenvoudige handelingen beschikt of door een particulier (doe-het-zelver), verwijderd worden indien er geen verhoogd risico op vrijgave van asbestvezels (max. concentratie 0,01 vezels/cm<sup>3</sup> - CODEX Art. VI.3-54) ontstaat en de toepassing voorafgaand wordt gefixeerd/bevochtigd. De individuele elementen moeten zonder machinale werktuigen (boormachine, slijpschijf, hogedrukreiniger, etc.) en zonder breken of gooien een voor een losgemaakt worden en dubbel en luchtdicht verpakt afgevoerd worden naar een erkend afvalpunt (recyclagepark). Daar moeten ze voorzichtig in de container voor asbestafval worden gelegd. Op het recyclagepark worden uitsluitend hechtgebonden asbestmaterialen aanvaard. Niet-hechtgebonden asbestmaterialen kunnen enkel bij een erkend asbestverwijderaar of asbestafvalverwerker worden aangeboden.

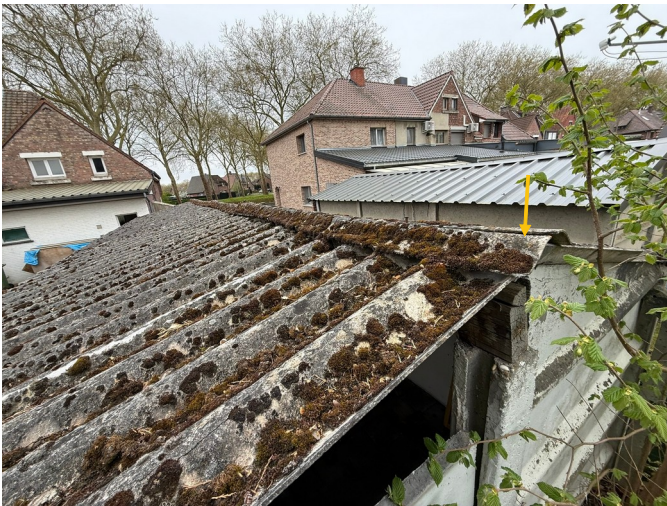
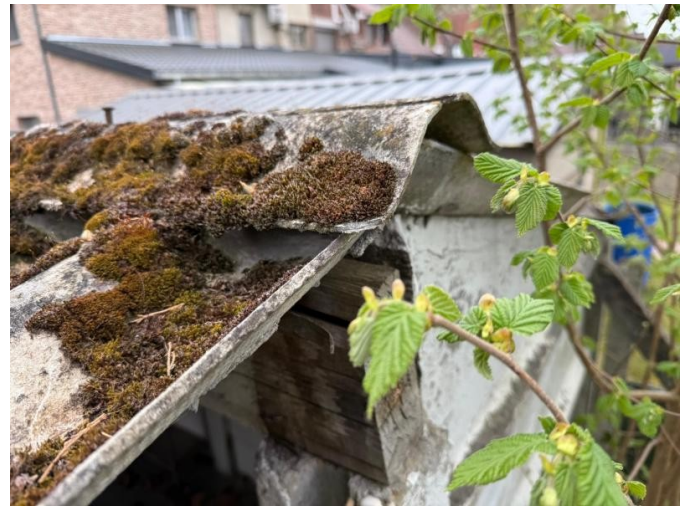
<b>Beschrijving</b>	Daknok garage
<b>Omgeving</b>	Buiten
<b>Primaire drager</b>	Schuin dak
<b>Asbestmateriaal</b>	Dak- en gevelbekleding - Nok, windveer, boeiboord
<b>Bindmiddel van asbestmateriaal</b>	Cement
<b>Gebondenheid op basis van bindmiddel</b>	Hecht
<b>Hoeveelheid (oppervlakte - aantal)</b>	<ul style="list-style-type: none"><li>• 3,00 m<sup>2</sup> - 1 stuk</li></ul>
<b>Totale oppervlakte</b>	3,00 m <sup>2</sup>
<b>Eenvoudig bereikbaar</b>	Ja
<b>Bevestigingswijze</b>	<ul style="list-style-type: none"><li>• Verlijmd, ingegoten, versmeerd</li></ul>
<b>Identificatiemethode</b>	Een monstername door de asbestdeskundige met laboanalyse door een asbestlabo.
<b>Destructieve handeling voor identificatie</b>	Nee
<b>Opmerking</b>	De hoeveelheid is een zo nauwkeurig mogelijke opmeting, waar evenwel kleine afwijkingen op mogelijk zijn.

- Verwijder dit asbestmateriaal zo snel mogelijk. Volg de toestand goed op.
- Hemelwater dat afspoelt van asbestcement daken of gevels kan asbestdeeltjes bevatten. Gebruik het enkel voor gesloten circuits (bv. spoelen toiletten). Reinig na het vervangen van het dak of de gevel de dakgoten en regenwaterput of -ton om asbesthoudend sediment of slib te verwijderen
- Voer bijkomende staalname(s) uit.

- Eenvoudige handelingen: mag via doe-het-zelf of door werknemer(s) met opleidingsattest eenvoudige handelingen  
De aangetroffen asbesttoepassing is hechtgebonden en mag verwijderd worden via eenvoudige handelingen door een doe-het-zelver of een werknemer met een attest.  
1. Wettelijk kader waar eerst informatie moet worden opgedaan:  
Verwijdering moet gebeuren volgens: [www.asbestinfo.be](http://www.asbestinfo.be) (OVAM) / Codex welzijn op het werk, boek VI, titel 3

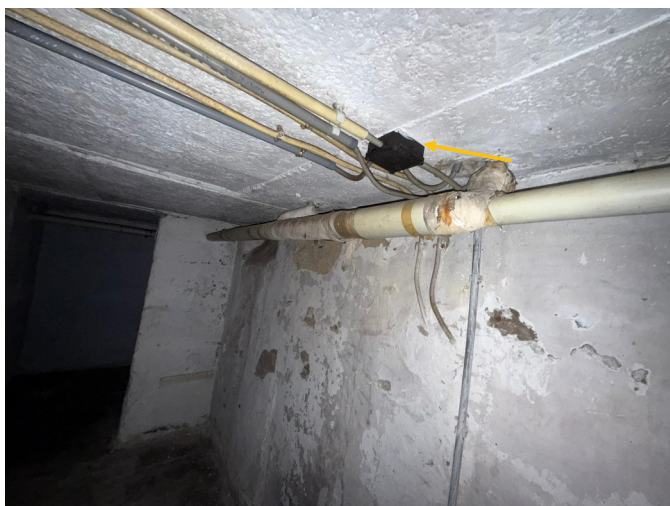
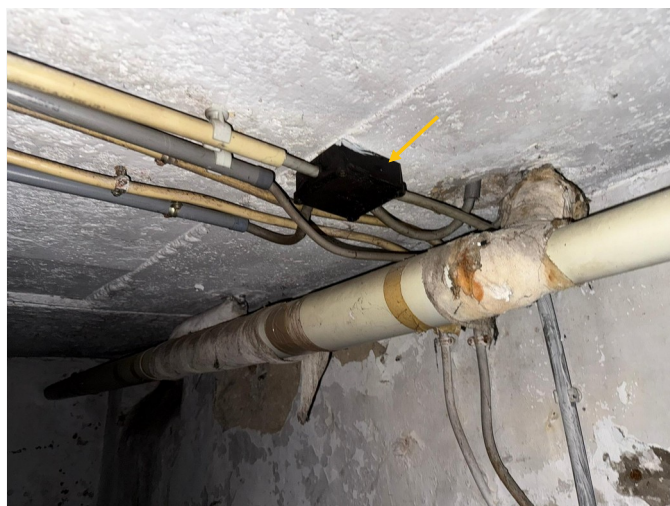
Beschrijving	Bakelite elektrische infrastructuur
Omgeving	Binnen
Primaire drager	Communicatie en elektrische infrastructuur en uitrusting
Asbestmateriaal	Plaat, paneel, tablet - Type Bakeliet
Bindmiddel van asbestmateriaal	Kunststof of -hars
Gebondenheid op basis van bindmiddel	Hecht
Hoeveelheid (oppervlakte - dikte - aantal)	<ul style="list-style-type: none"><li>• 0,10 m<sup>2</sup> - 1,00 cm - 1 stuk</li></ul>
Totaal volume	0,001 m <sup>3</sup>
Eenvoudig bereikbaar	Ja
Bevestigingswijze	<ul style="list-style-type: none"><li>• Geschroefd</li></ul>
Identificatiemethode	<p>De asbestdeskundige beoordeelt het materiaal als asbestverdacht en dus asbesthoudend, en dit zonder monstername.</p> <p>Motivatie: De monstername brengt andere schade aan dan schade die inherent is aan de monstername.</p>
Destructieve handeling voor identificatie	Nee

- Eenvoudige handelingen: mag via doe-het-zelf of door werknemer(s) met opleidingsattest eenvoudige handelingen  
De aangetroffen asbesttoepassing is hechtgebonden en mag verwijderd worden via eenvoudige handelingen door een doe-het-zelver of een werknemer met een attest.
  1. Wettelijk kader waar eerst informatie moet worden opgedaan:  
Verwijdering moet gebeuren volgens: [www.asbestinfo.be](http://www.asbestinfo.be) (OVAM) / Codex welzijn op het werk, boek VI, titel 3
  2. Verwijderingsmethode:  
Maak het materiaal licht vochtig

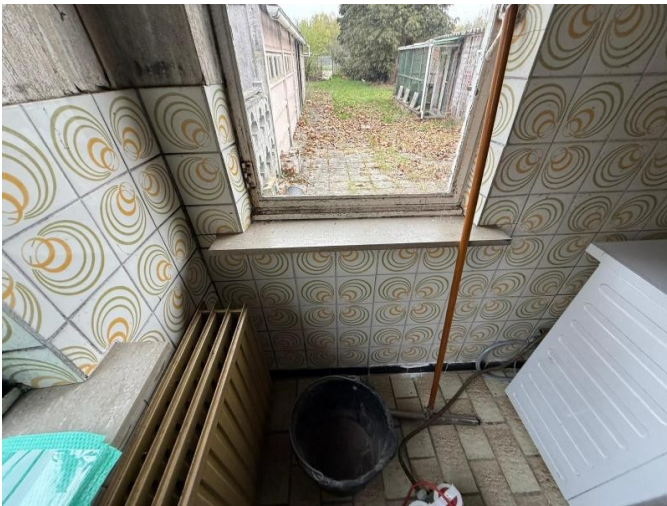
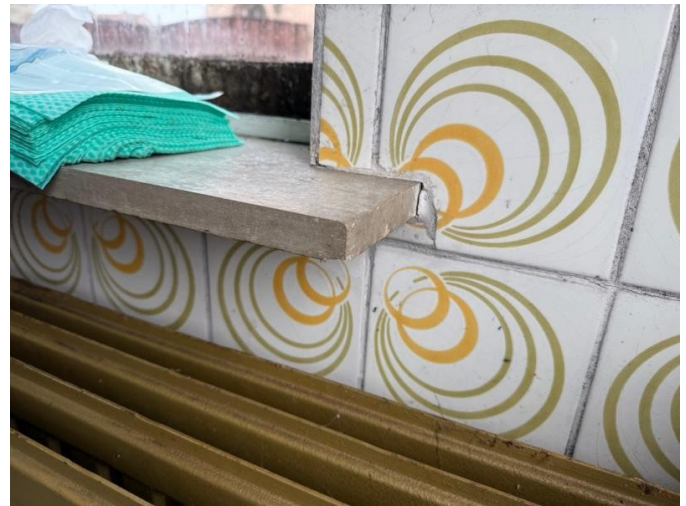
Beschrijving	Vensterbanken binnen
Omgeving	Binnen
Primaire drager	Binnenwand
Asbestmateriaal	Plaat, paneel, tablet - Type Massal
Bindmiddel van asbestmateriaal	Cement
Gebondenheid op basis van bindmiddel	Hecht
Hoeveelheid (oppervlakte - dikte - aantal)	<ul style="list-style-type: none"><li>• 0,60 m<sup>2</sup> - 1,00 cm - 3 stuks</li><li>• 0,40 m<sup>2</sup> - 1,00 cm - 1 stuk</li><li>• 0,30 m<sup>2</sup> - 1,00 cm - 2 stuks</li></ul>
Totaal volume	0,028 m <sup>3</sup>
Eenvoudig bereikbaar	Ja
Bevestigingswijze	<ul style="list-style-type: none"><li>• Geklemd</li></ul>
Identificatiemethode	Een monstername door de asbestdeskundige met laboanalyse door een asbestlabo.
Destructieve handeling voor identificatie	Nee

- Eenvoudige handelingen: mag via doe-het-zelf of door werknemer(s) met opleidingsattest eenvoudige handelingen  
De aangetroffen asbesttoepassing is hechtgebonden en mag verwijderd worden via eenvoudige handelingen door een doe-het-zelver of een werknemer met een attest.
  1. Wettelijk kader waar eerst informatie moet worden opgedaan:  
Verwijdering moet gebeuren volgens: [www.asbestinfo.be](http://www.asbestinfo.be) (OVAM) / Codex welzijn op het werk, boek VI, titel 3
  2. Verwijderingsmethode:  
Maak het materiaal licht vochtig  
Gebruik enkel manueel gereedschap

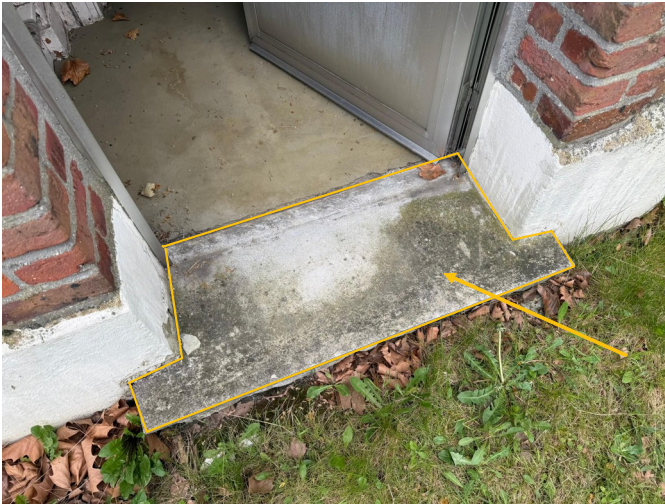
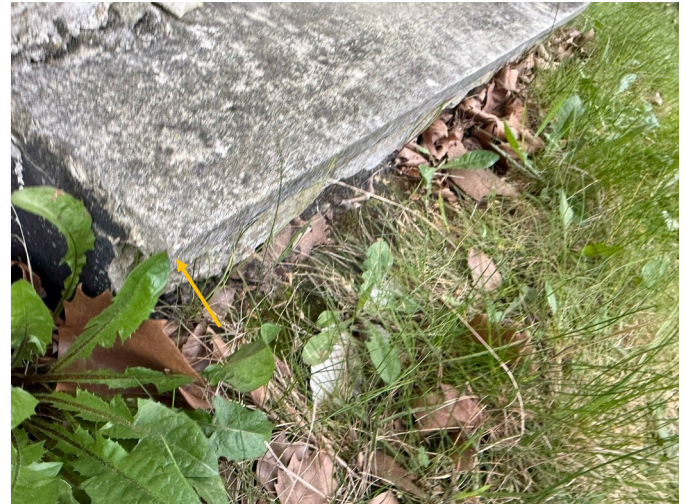
Beschrijving	Dorpel voordeur
Omgeving	Binnen
Primaire drager	Wandopening verticaal (raam, deur, ...)
Asbestmateriaal	Plaat, paneel, tablet - Type Massal
Bindmiddel van asbestmateriaal	Cement
Gebondenheid op basis van bindmiddel	Hecht
Hoeveelheid (oppervlakte - dikte - aantal)	• 0,30 m <sup>2</sup> - 2,00 cm - 1 stuk
Totaal volume	0,006 m <sup>3</sup>
Eenvoudig bereikbaar	Ja
Bevestigingswijze	• Verlijmd, ingegoten, versmeerd
Identificatiemethode	Een monstername door de asbestdeskundige met laboanalyse door een asbestlabo.
Destructieve handeling voor identificatie	Nee
Opmerking	De hoeveelheid is een zo nauwkeurig mogelijke opmeting, waar evenwel kleine afwijkingen op mogelijk zijn.

- Eenvoudige handelingen: mag via doe-het-zelf of door werknemer(s) met opleidingsattest eenvoudige handelingen  
Deze toepassing mag door een aannemer die over een opleidingsattest eenvoudige handelingen beschikt of door een particulier (doe-het-zelver), verwijderd worden indien er geen verhoogd risico op vrijgave van asbestvezels (max. concentratie 0,01 vezels/cm<sup>3</sup> - CODEX Art. VI.3-54) ontstaat en de toepassing voorafgaand wordt gefixeerd/bevochtigd. De individuele elementen moeten zonder machinale werktuigen (boormachine, slijpschijf, hogedrukreiniger,  $\hat{A}$   $\hat{A}$ ) en zonder breken of gooien een voor een losgemaakt worden en dubbel en luchtdicht verpakt afgevoerd worden naar een erkend afvalpunt (recyclagepark). Daar moeten ze voorzichtig in de container voor asbestafval worden gelegd. Op het recyclagepark worden uitsluitend hechtgebonden asbestmaterialen aanvaard. Niet-hechtgebonden asbestmaterialen kunnen enkel bij een erkend asbestverwijderaar of asbestafvalverwerker worden aangeboden.

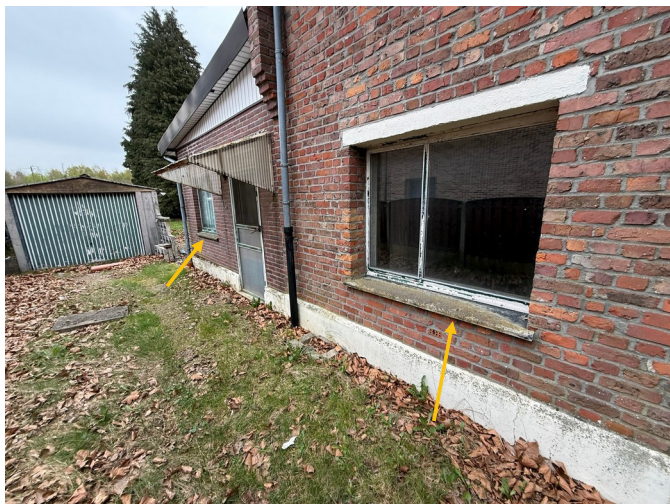
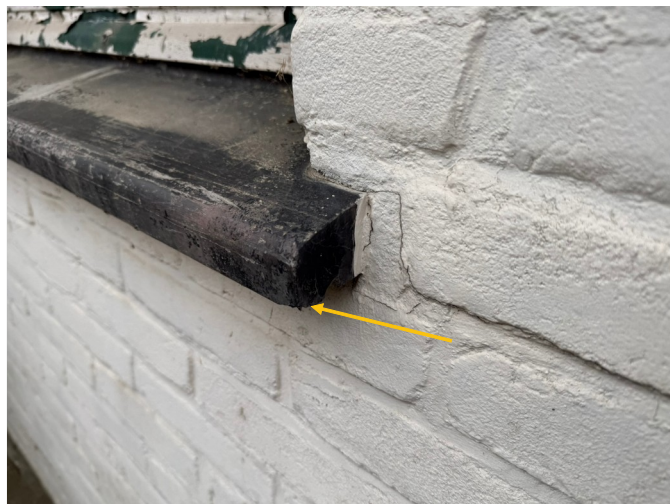
Beschrijving	Vensterbanken buiten
Omgeving	Buiten
Primaire drager	Wand buitenschil
Asbestmateriaal	Plaat, paneel, tablet - Type Massal
Bindmiddel van asbestmateriaal	Cement
Gebondenheid op basis van bindmiddel	Hecht
Hoeveelheid (oppervlakte - dikte - aantal)	<ul style="list-style-type: none"><li>• 0,60 m<sup>2</sup> - 1,50 cm - 2 stuks</li><li>• 0,40 m<sup>2</sup> - 1,50 cm - 1 stuk</li><li>• 0,30 m<sup>2</sup> - 1,50 cm - 2 stuks</li></ul>
Totaal volume	0,033 m <sup>3</sup>
Eenvoudig bereikbaar	Ja
Bevestigingswijze	<ul style="list-style-type: none"><li>• Geklemd</li></ul>
Identificatiemethode	Een monstername door de asbestdeskundige met laboanalyse door een asbestlabo.
Destructieve handeling voor identificatie	Nee

- Eenvoudige handelingen: mag via doe-het-zelf of door werknemer(s) met opleidingsattest eenvoudige handelingen  
De aangetroffen asbesttoepassing is hechtgebonden en mag verwijderd worden via eenvoudige handelingen door een doe-het-zelver of een werknemer met een attest.
  1. Wettelijk kader waar eerst informatie moet worden opgedaan:  
Verwijdering moet gebeuren volgens: [www.asbestinfo.be](http://www.asbestinfo.be) (OVAM) / Codex welzijn op het werk, boek VI, titel 3
  2. Verwijderingsmethode:  
Maak het materiaal licht vochtig  
Gebruik enkel manueel gereedschap

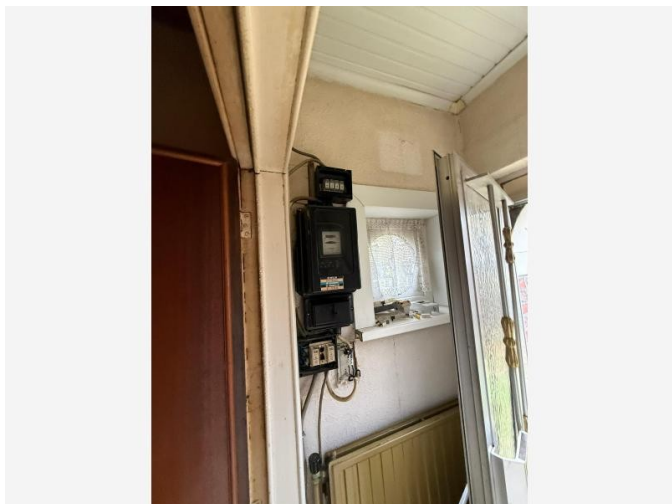
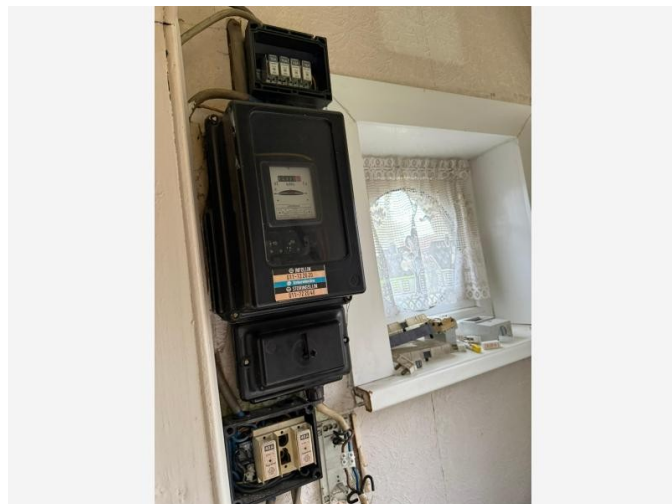
Beschrijving	Bakeliet energiemeter
Omgeving	Binnen
Primaire drager	Communicatie en elektrische infrastructuur en uitrusting
Asbestmateriaal	Plaat, paneel, tablet - Type Bakeliet
Bindmiddel van asbestmateriaal	Kunststof of -hars
Gebondenheid op basis van bindmiddel	Hecht
Hoeveelheid (oppervlakte - dikte - aantal)	<ul style="list-style-type: none"> <li>• 0,02 m<sup>2</sup> - 1,00 cm - 1 stuk</li> </ul>
Totaal volume	< 0,001 m <sup>3</sup>
Eenvoudig bereikbaar	Ja
Bevestigingswijze	<ul style="list-style-type: none"> <li>• Geschroefd</li> </ul>
Identificatiemethode	<p>De asbestdeskundige beoordeelt het materiaal als asbestverdacht en dus asbesthoudend, en dit zonder monstername.</p> <p>Motivatie: De materialen behoren niet toe aan de eigenaar voor wie de asbestdeskundige de asbestinventaris uitvoert.</p>
Destructieve handeling voor identificatie	Nee
Opmerking	<p>Deze oppervlakte werd niet gemeten, maar geschat op basis van een benadering van de aanwezige tellerkast. Deze schatting mag niet worden gebruikt als maatstaf voor heffingen. Als deskundigen hebben wij vastgesteld dat het materiaal daadwerkelijk bakeliet betreft en geen harde pvc. Bakeliet wordt door ons beschouwd als een asbestverdachte toepassing, aangezien het in veel gevallen asbesthoudend is. We hebben geen staalname uitgevoerd om de functionaliteit van de tellerkast niet in gevaar te brengen en het is eigendom van de nutsvoorzieningsmaatschappij.</p>

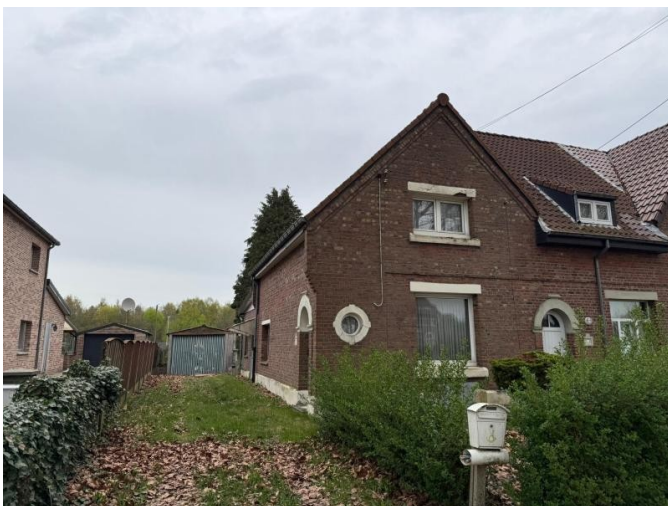
Situeringfoto

(Asbest)materiaal	Plaat, paneel, tablet - Type Menuiserite
Karakterisatie	Asbest (verdacht)
Primaire drager	Schuin dak

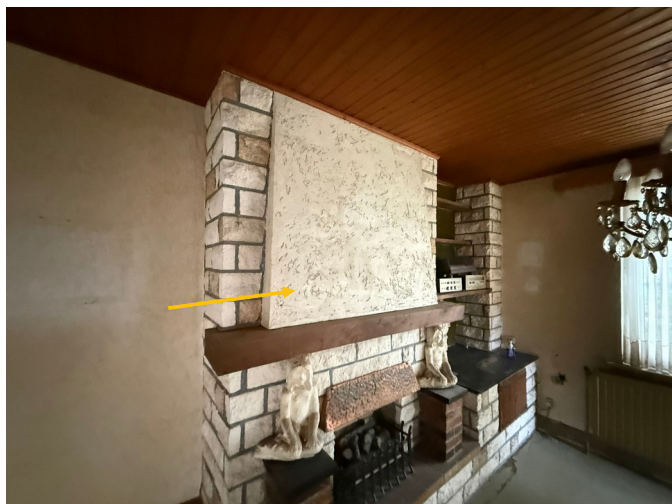
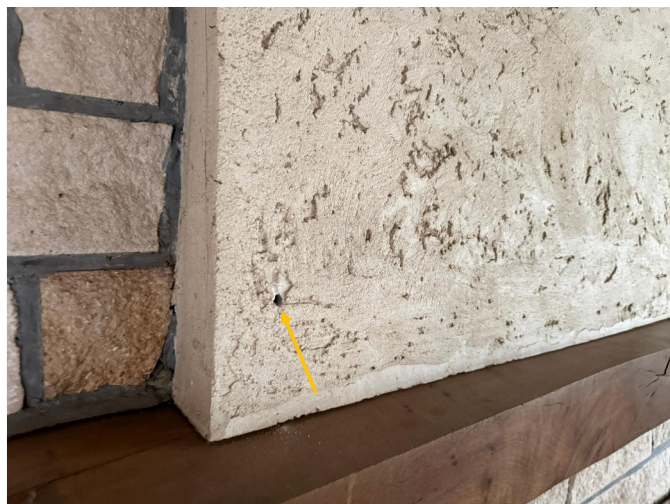
## Fiche 14: Plaat open haard

Geen asbest

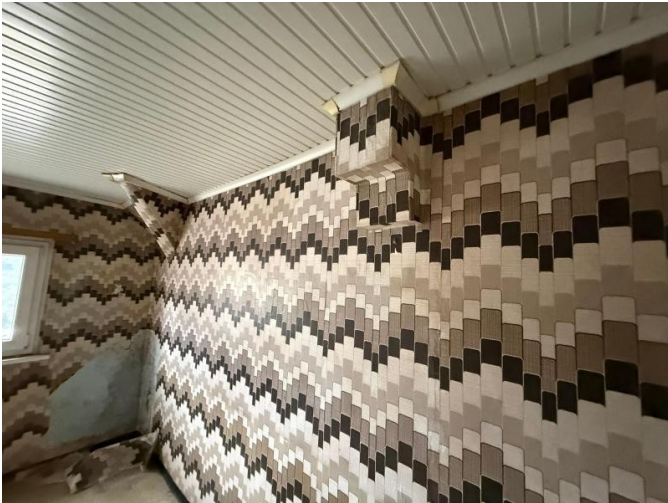
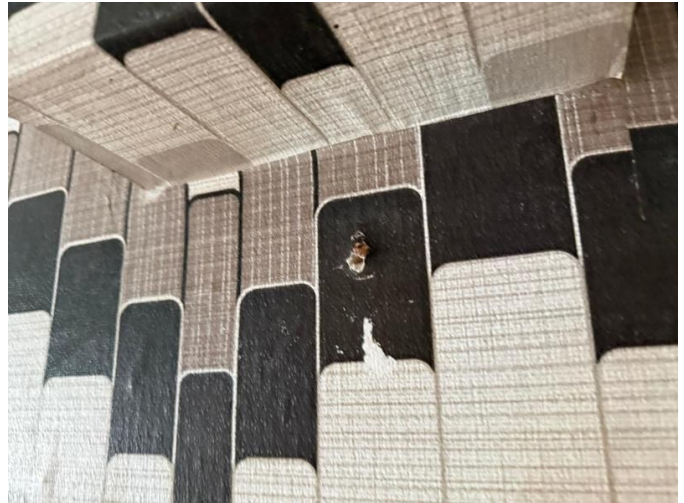
## Fiche 15: Pleisterwerk muren

Geen asbest

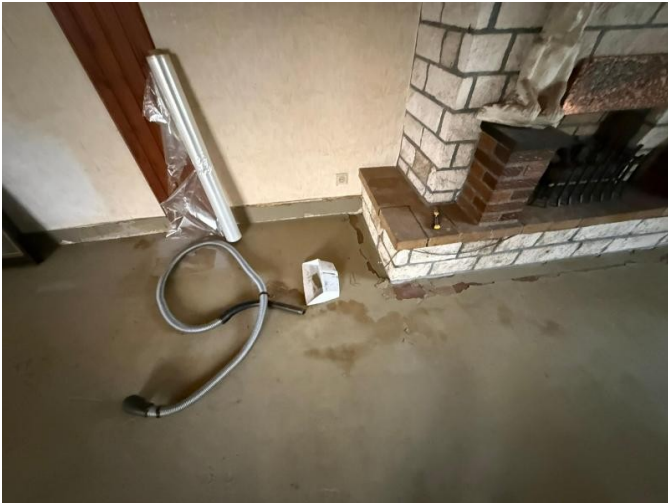
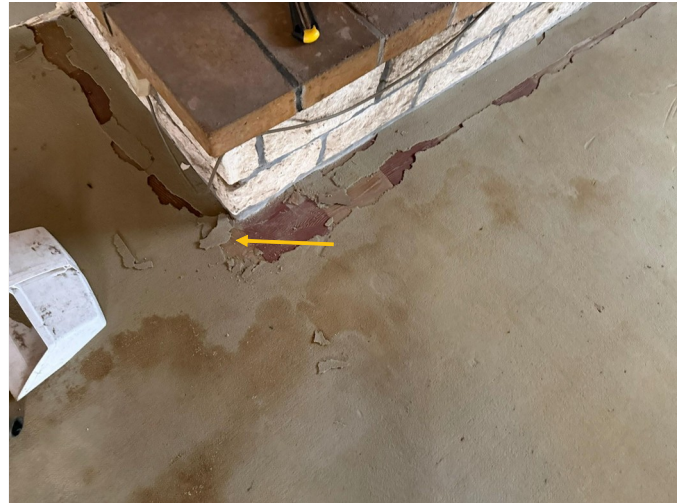
## Fiche 16: Vilt vloer woonkamer

Geen asbest

<b>Beschrijving</b>	Vilt vloer woonkamer
<b>Omgeving</b>	Binnen
<b>Primaire drager</b>	Vloer
<b>Bindmiddel van materiaal</b>	Karton - papier - viltachtig
<b>Gebondenheid op basis van bindmiddel</b>	Niet-hechtgebonden
<b>Hoeveelheid (gewicht - aantal)</b>	<ul style="list-style-type: none"><li>• 60,00 kg - 1 stuk</li></ul>
<b>Totaal gewicht</b>	60,00 kg
<b>Identificatiemethode</b>	Een monstername door de asbestdeskundige met laboanalyse door een asbestlabo.
<b>Destructieve handeling voor identificatie</b>	Nee

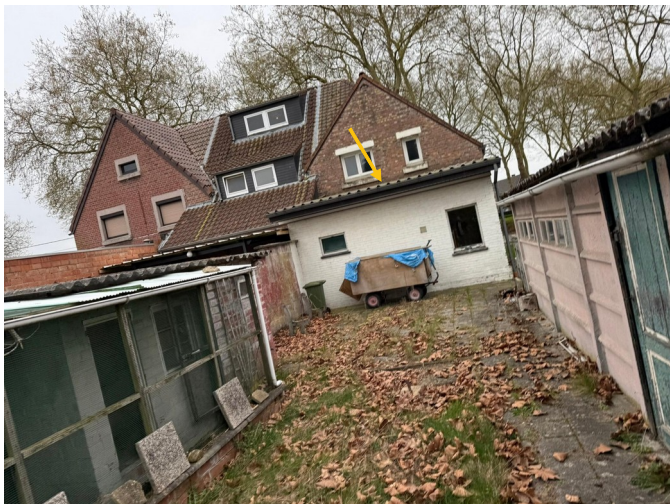
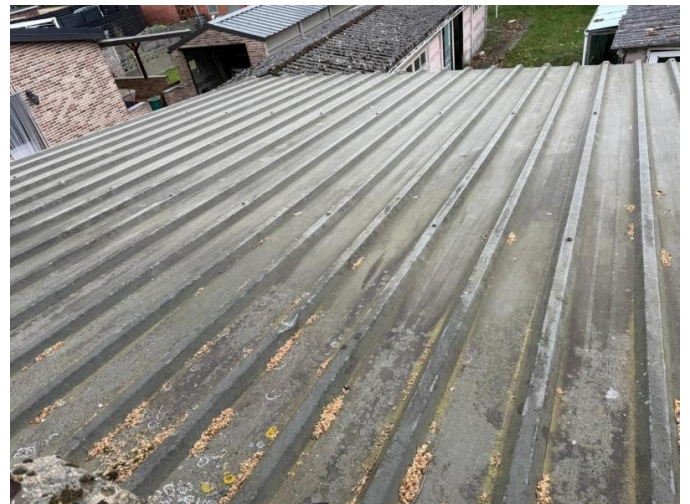
### Fiche 18: Dakbedekking woning achter: metalen platen

Beschrijving	Notitie	Terug te vinden op plannen
Fiche 18: Dakbedekking woning achter: metalen platen	De dakbedekking bestaat uit metalen platen, dit is niet asbest verdacht.	-
Fiche 19: Kit ramen: flexibel	De kit aan de ramen is flexibel, dit is niet asbest verdacht.	-
Fiche 20: Rookgaskanaal: niet asbestverdacht	Het rookgaskanaal wat zichtbaar is, bestaat uit een niet asbest verdacht materiaal.	-

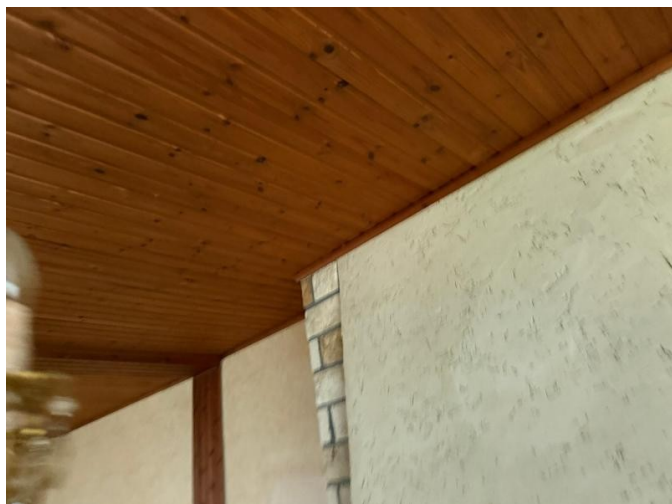
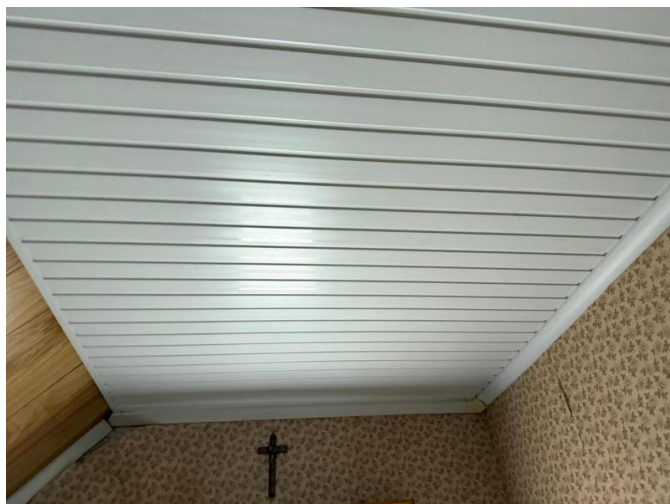
## Fiche 21: Plafonds verdiep 1 + woonkamer uit niet asbestverdacht materiaal

Beschrijving	Notitie	Terug te vinden op plannen
Fiche 21: Plafonds verdiep 1 + woonkamer uit niet asbestverdacht materiaal	De plafonds zijn gemaakt van niet-asbestverdachte materialen (bijvoorbeeld laminaat, gyproc, ...), deze toepassingen zijn niet asbestverdacht. We hebben echter niet kunnen vaststellen of er mogelijk asbestverdachte of asbesthoudende materialen achter deze toepassingen aanwezig zijn. Bij renovatie of sloop is het aangeraden om een destructief onderzoek te laten uitvoeren van deze toepassingen.	Plan 1.3: VO Plan 1.6: V1
Fiche 22: Stookketel / Brander: niets zichtbaar asbest verdacht	Tijdens onze inspectie hebben we geen bouwjaar kunnen achterhalen van de stookketel. Er zijn geen zichtbare asbestverdachte materialen aangetroffen, Echter doet het uiterlijk van het toestel vermoeden dat het in gebruik is genomen voor 2001 en mogelijk tot een risicobouwjaar behoort, wat inhoudt dat er eventueel asbestverdachte toepassingen in aanwezig kunnen zijn. Het is daarom van groot belang om de techniker hiervan op de hoogte te stellen bij werkzaamheden en, indien nodig, een asbestdeskundige in te schakelen die kan meedenken over de mogelijke aanwezigheid van asbestverdachte toepassingen tijdens de werkzaamheden aan het toestel. Wij als deskundigen mogen geen toestellen demonteren om verdachte toepassingen op te sporen.	-
