# Asbestinventarisatetest

Van Geertstraat 31, 2140 Antwerpen  
Gemeenschappelijke delen

Attestnummer : 20240111-000131.000

Uitgegeven op : 11.01.2024

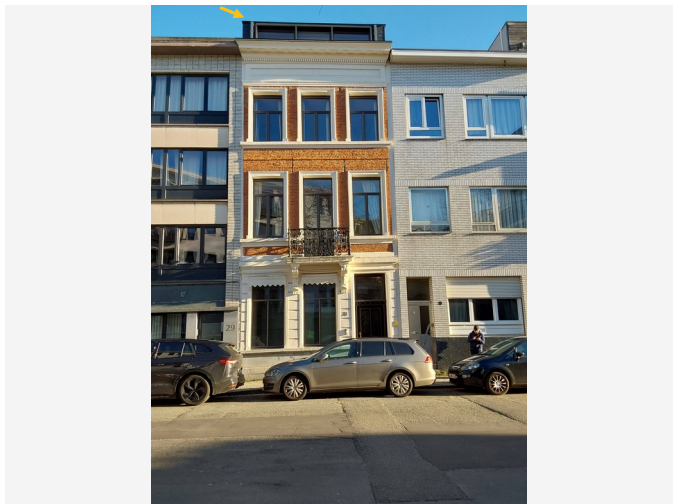
Situeringfoto

**Reden:** Het te onderzoeken materiaal situeert zich hoger dan 3,50 m te rekenen vanaf een veilige ondergrond

**Uitleg van de asbestdeskundige:** Dak volledig vernieuwd in 2016 echter niet kunnen kijken of er eventueel nog oude schouwen staan.

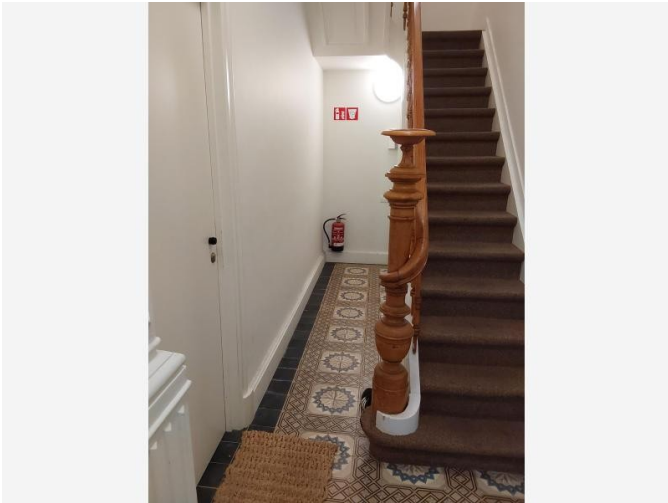
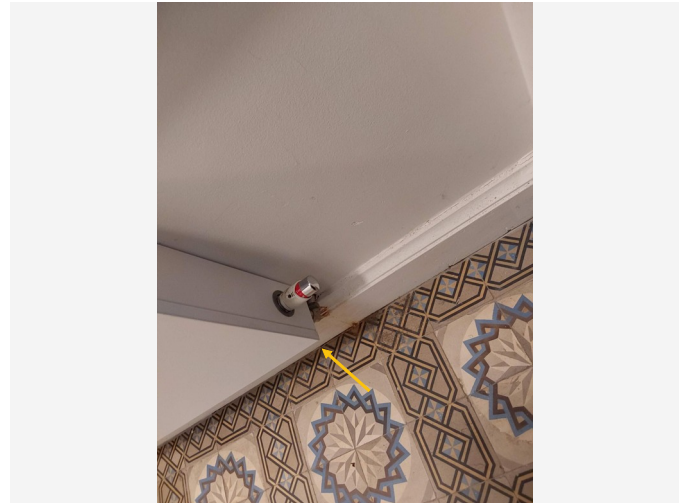
## Fiche 2: Pleisterwerk muren hal

Geen asbest

#	Type	Referentie	Resultaat
2.1	Mengmonster	6	Geen asbest

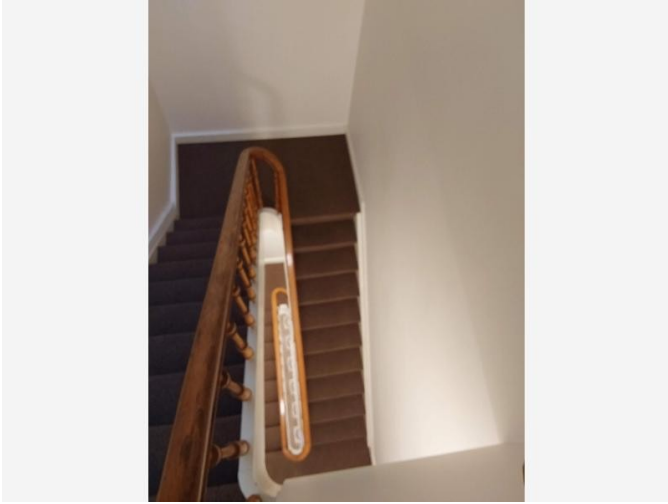
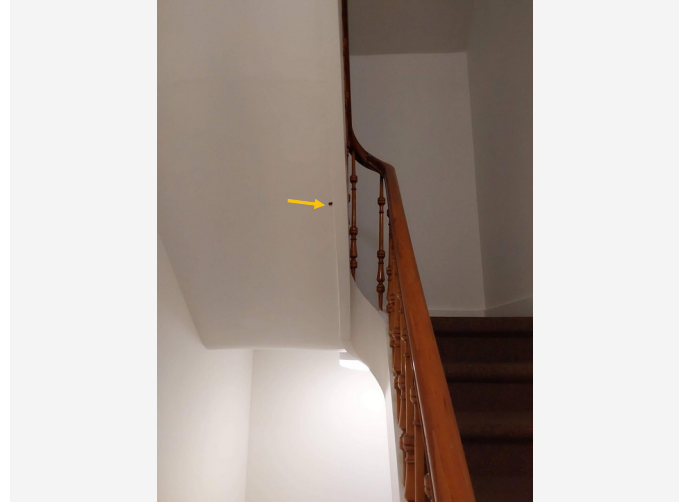
## Fiche 3: Pleisterwerk trap

Geen asbest

#	Type	Referentie	Resultaat
3.1	Mengmonster	5	Geen asbest

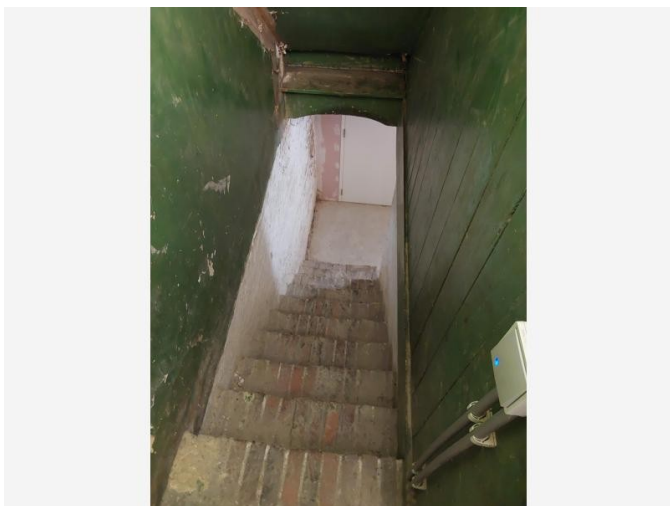
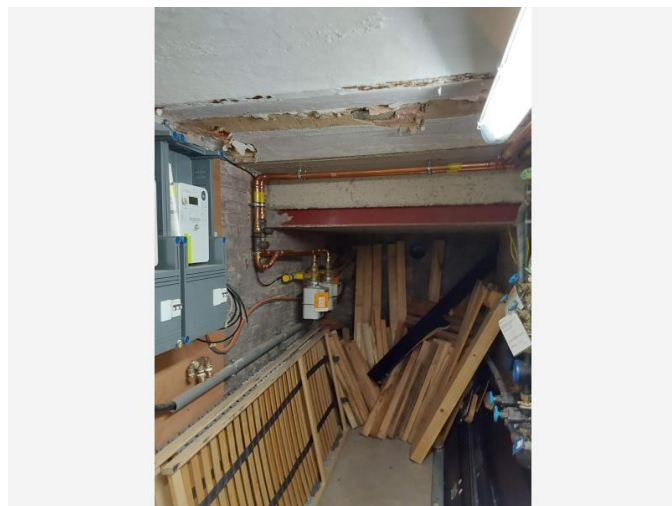
Geen asbest

#	Type	Referentie	Resultaat
4.1	Mengmonster	9	Geen asbest

Beschrijving	Pleisterwerk plafonds kelder
Omgeving	Binnen
Primaire drager	Plafond
Bindmiddel van materiaal	Gips - kalk

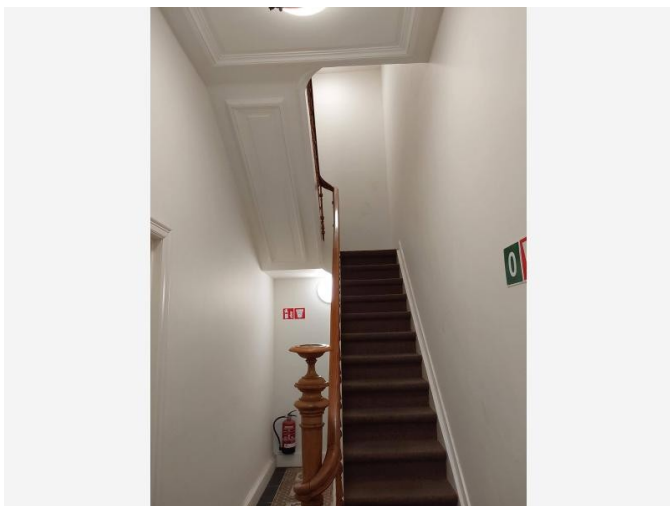
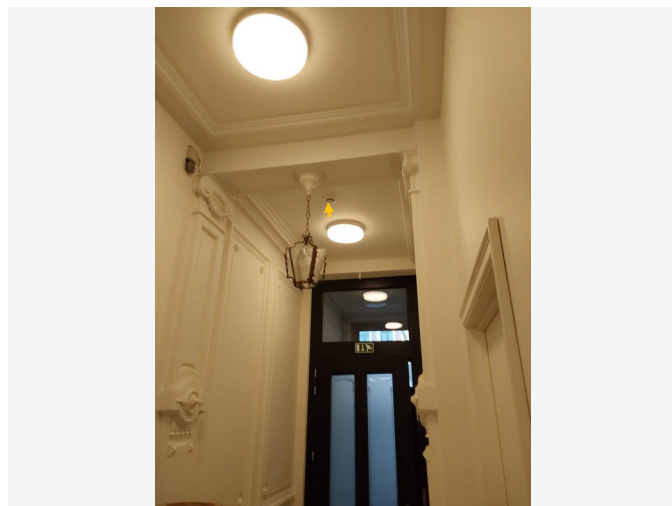
Geen asbest

#	Type	Referentie	Resultaat
5.1	Mengmonster	7	Geen asbest

Beschrijving	Pleisterwerk plafonds hal
Omgeving	Binnen
Primaire drager	Plafond

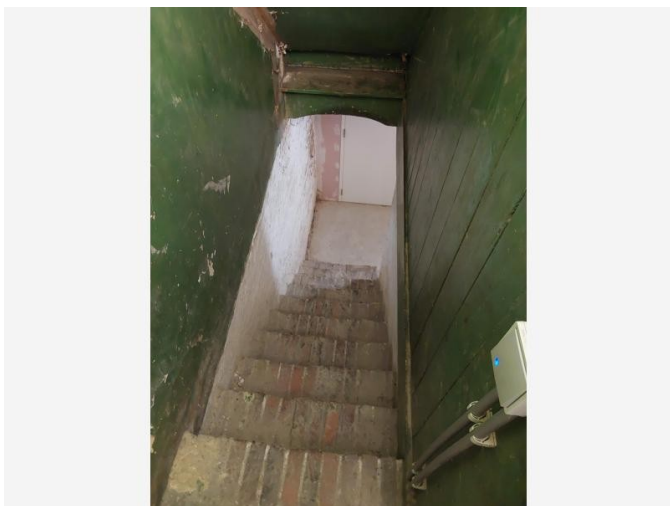
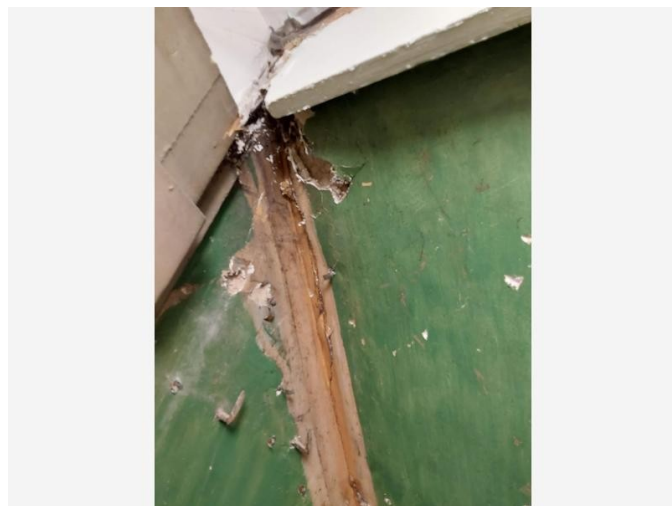
Geen asbest

#	Type	Referentie	Resultaat
6.1	Mengmonster	8	Geen asbest

Beschrijving	Pleisterwerk muren kelder
Omgeving	Binnen
Primaire drager	Binnenwand
Bindmiddel van materiaal	Gips - kalk
