# Asbestinventarisatetest

Kapelstraat 6/1, 2850 Boom

Attestnummer : 20231221-000019.001

Uitgegeven op : 29.12.2023

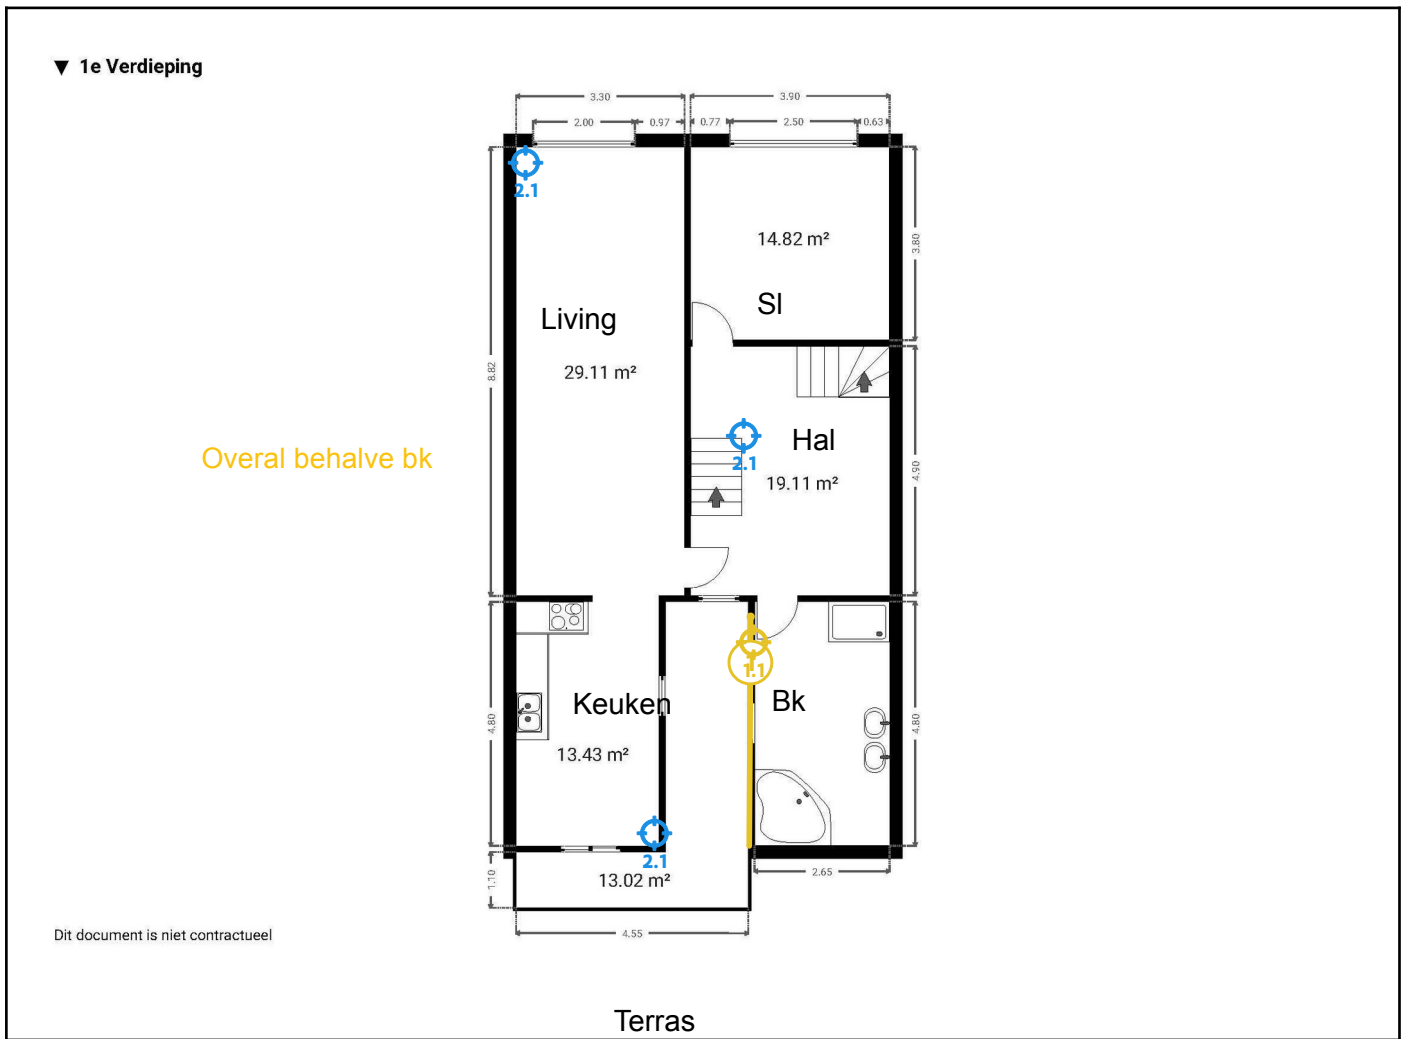
# Plan 1.2: 2D\_20082\_VTANTKapelstraat6\_V2

Beschrijving	Type	Actie
1. platen aan binnenmuren	Asbestmateriaal	Zorgvuldig beheren
1.1 Code: 3	Puntmonster	-
2. Pleisterwerk muren	Geen asbest	-
2.1 Code: 1	Mengmonster	-

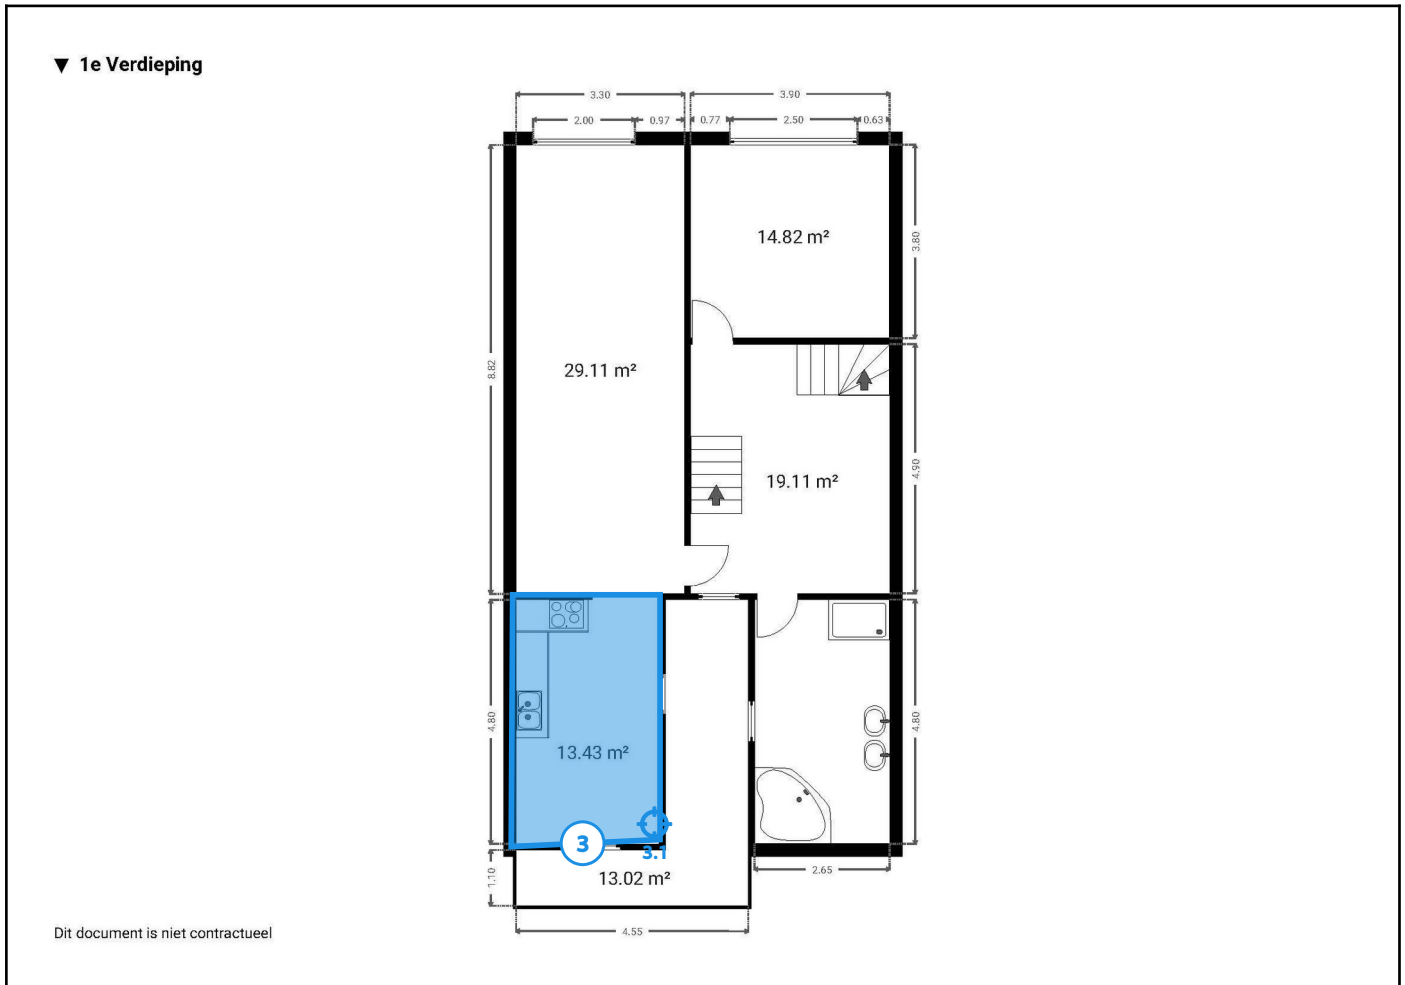
# Plan 1.4: 2D\_20082\_VTANTKapelstraat6\_V2

Beschrijving	Type	Actie
3. Pleisterwerk plafonds	Geen asbest	-
3.1 Code: 2	Mengmonster	-

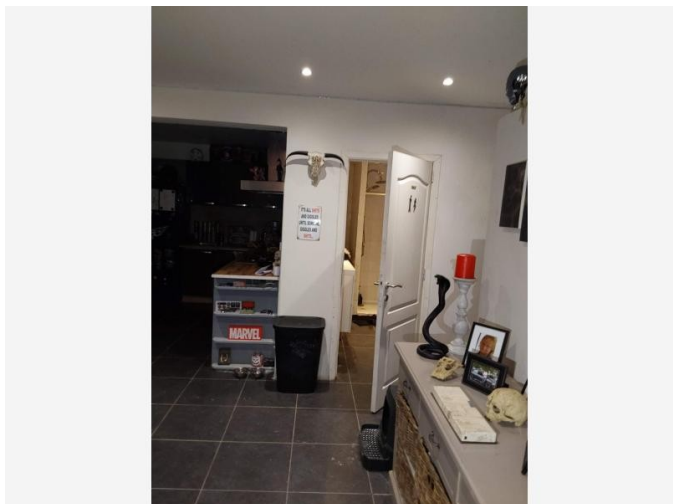
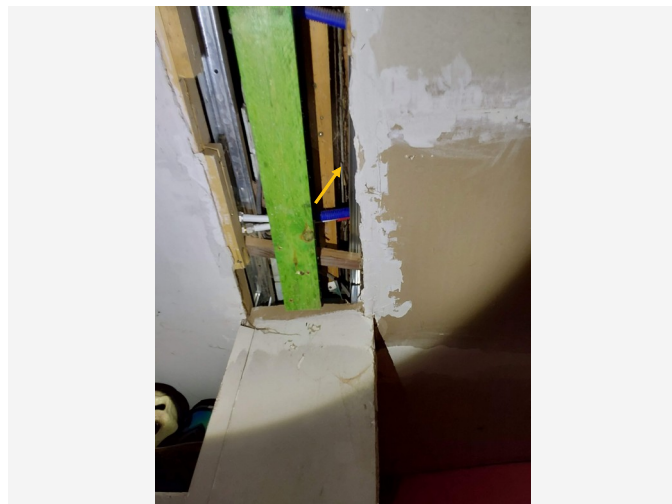
Het asbestmateriaal valt onder de mijlpaal van 2040.

Zorgvuldig beheren

Eindbeoordeling materiaalrisico	Laag materiaalrisico en/of verlaagde kans op vezelvrijgave
---------------------------------	------------------------------------------------------------

Gebondenheid	Categorie 1: hechtgebonden in oorsprong
Asbestsoort (vezeltype)	Crocidoliet aanwezig
Asbestconcentratie	Laag (< 50%)
Afschermingsgraad van het gehele materiaal	Enkel randen niet afgeschermd maar geen contact met binnenluchtstromen
Toestand van het materiaal	Licht beschadigd, licht verweerd. Intact materiaal type Pical – asbestboard of categorie III 'gebondenheid'

#	Type	Referentie	Resultaat
1.1	Puntmonster	3	Crocidoliet, Chrysotiel

Beschrijving	platen aan binnenmuren
Omgeving	Binnen
Primaire drager	Binnenwand
Asbestmateriaal	Plaat, paneel, tablet - Type Menuiserite
Bindmiddel van asbestmateriaal	Cement
Gebondenheid op basis van bindmiddel	Hecht
Hoeveelheid (oppervlakte - dikte - aantal)	• 15,00 m <sup>2</sup> - 0,32 cm - 1 stuk

- Zorg voor een veilig beheer. Vermijd het beschadigen van het asbestmateriaal. Controleer de toestand jaarlijks op wijzigingen.

- Eenvoudige handelingen: mag via doe-het-zelf of door werknemer(s) met opleidingsattest eenvoudige handelingen  
Advies. Alleen werknemers met attest wegens het breken bij verwijderen.

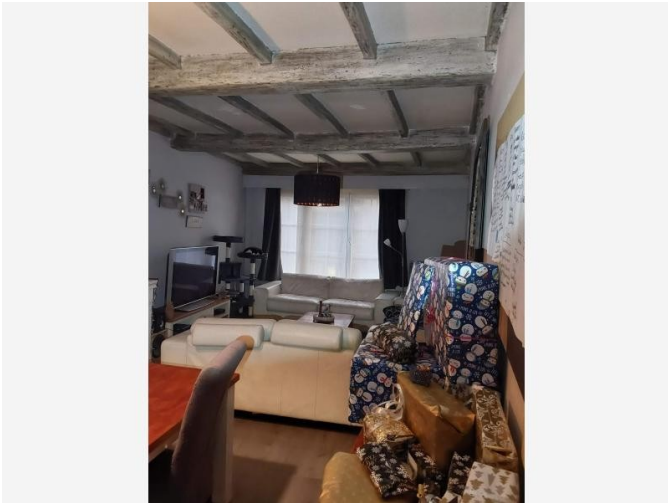
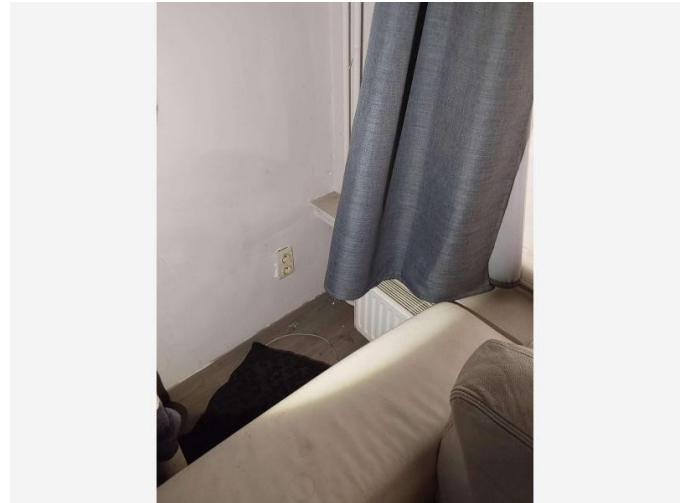
Geen asbest

#	Type	Referentie	Resultaat
2.1	Mengmonster	1	Geen asbest

Beschrijving	Pleisterwerk muren
Omgeving	Binnen
Primaire drager	Binnenwand
Bindmiddel van materiaal	Gips - kalk

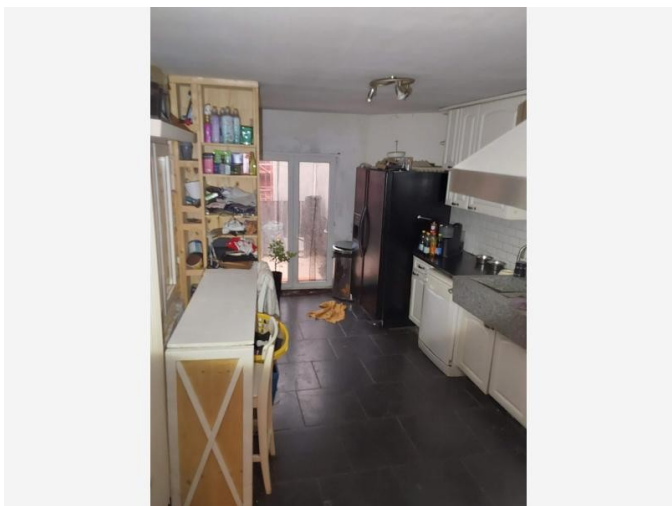
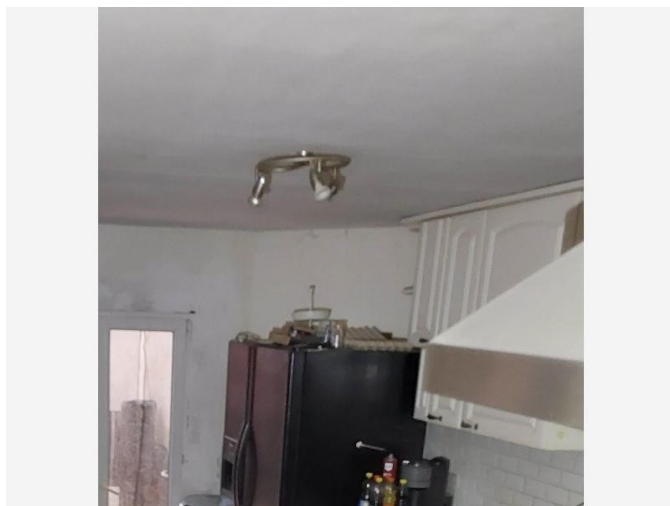
Geen asbest

#	Type	Referentie	Resultaat
3.1	Mengmonster	2	Geen asbest

Beschrijving	Pleisterwerk plafonds
Omgeving	Binnen
Primaire drager	Plafond
Bindmiddel van materiaal	Gips - kalk
