Asbestinventarisatetest

Kapelstraat 6, 2850 Boom
Gemeenschappelijke delen

Attestnummer : 20231229-000173.001

Uitgegeven op : 29.12.2023

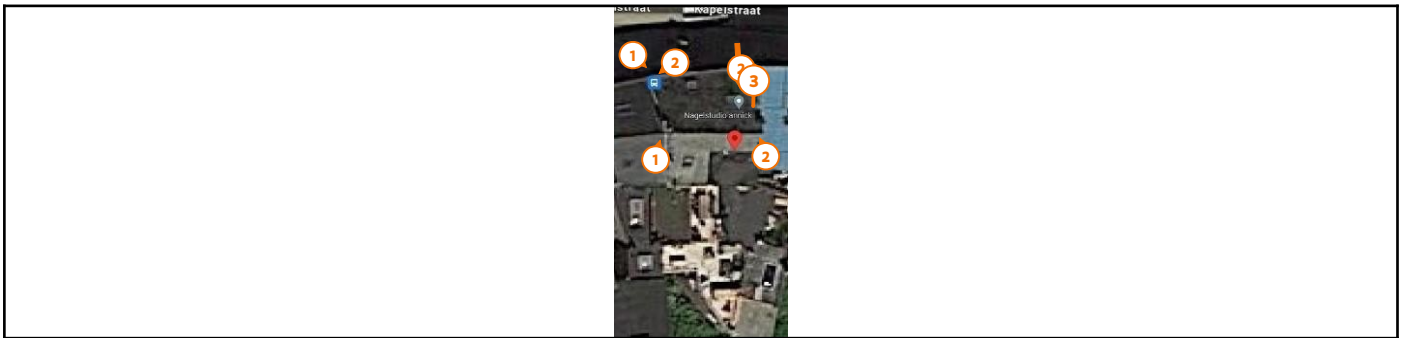
Plan 1.1: kapelstraat

Beschrijving	Type	Actie
1. schouwhoed	Asbestmateriaal	Verwijderen
2. schouwpijp	Asbestmateriaal	Verwijderen
3. Leien buurman	Asbestmateriaal	Verwijderen

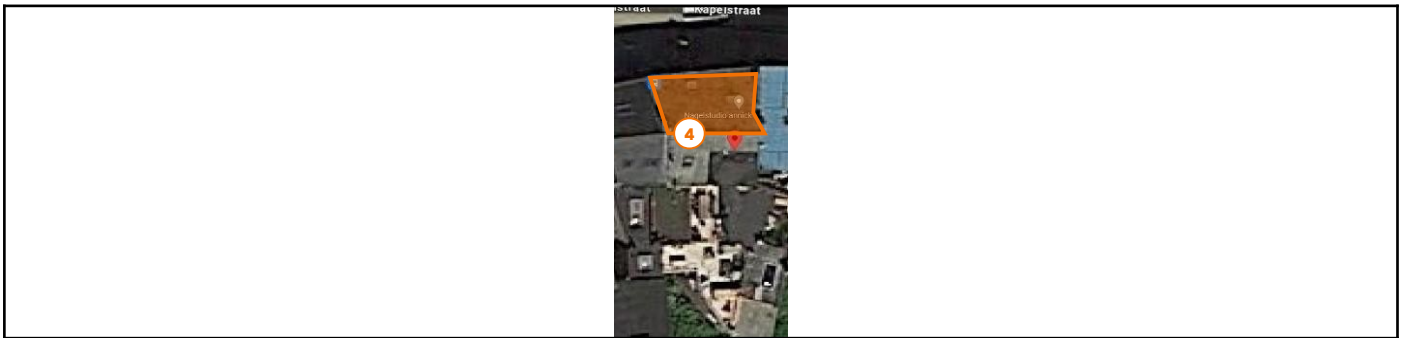
Plan 1.2: kapelstraat

Beschrijving	Type	Actie
4. leien dak	Asbestmateriaal	Verwijderen

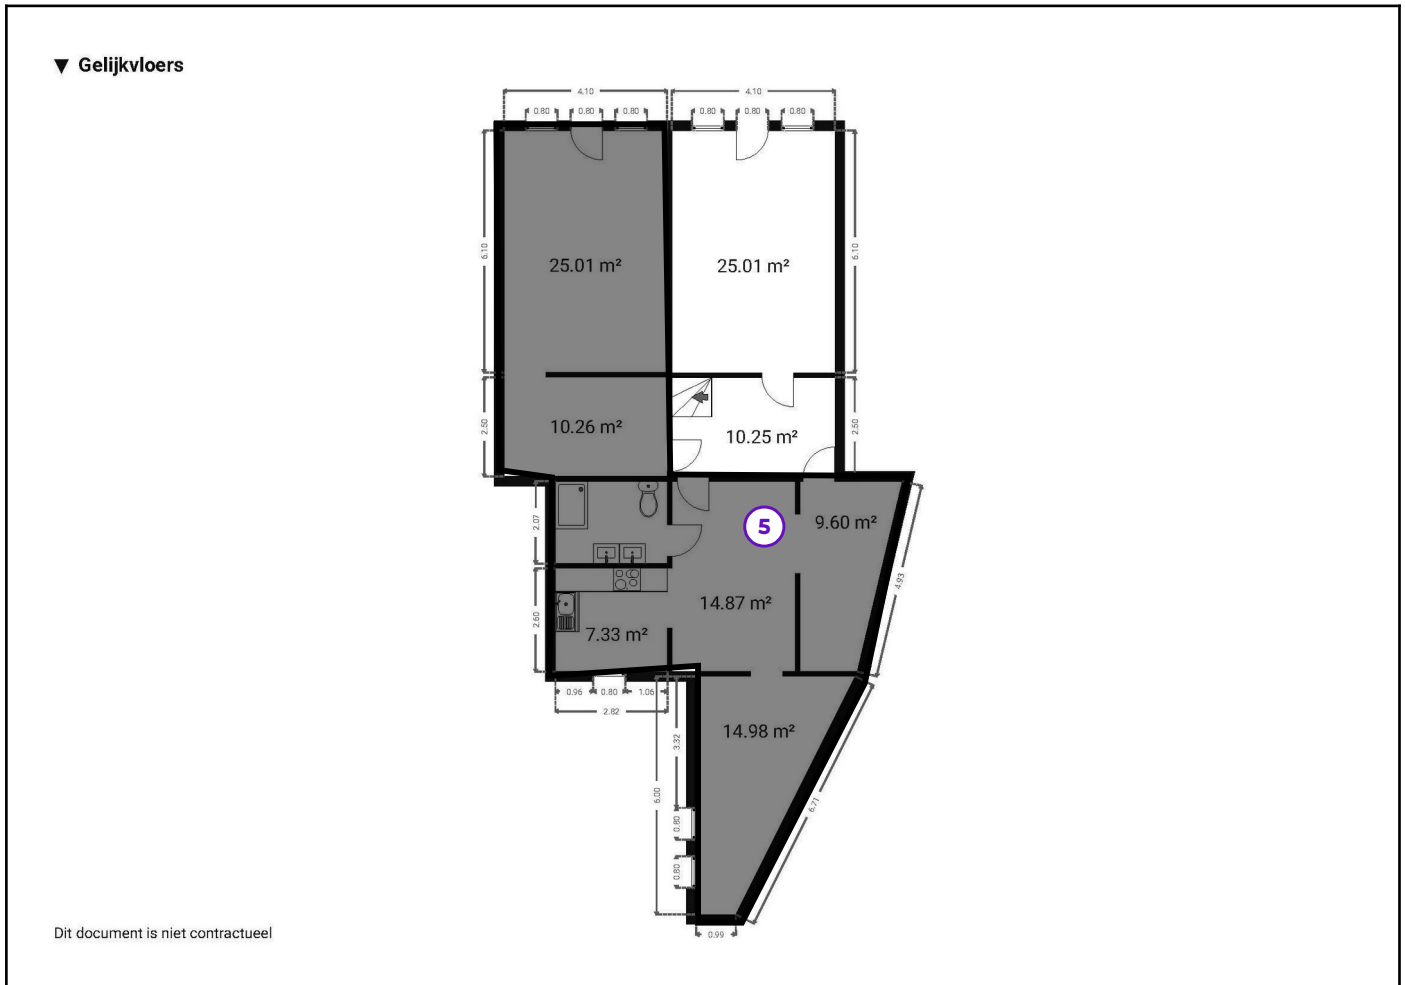
Plan 1.3: 2D_20082_VTANTKapelstraat6_V0 (2)

Beschrijving	Type	Actie
5. menuiseritplaten	Advies	-

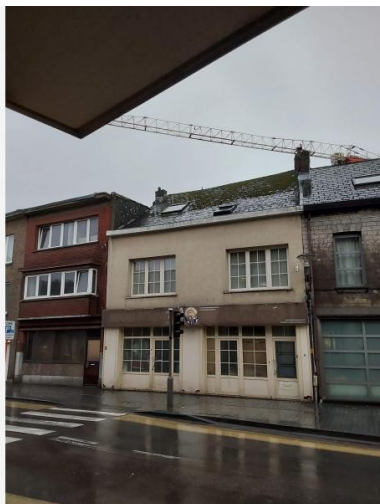
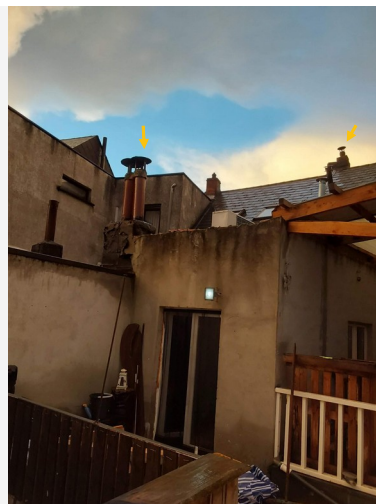
Eindbeoordeling materiaalrisico	Verhoogd materiaalrisico en/of verhoogde kans op vezelvrijgave
---------------------------------	--

Gebondenheid	Categorie 1: hechtgebonden in oorsprong
Asbestsoort (vezeltype)	Crocidoliet aanwezig
Asbestconcentratie	Laag (< 50%)
Afschermingsgraad van het gehele materiaal	Geheel of deels vrij aan de buitenlucht
Toestand van het materiaal	Matig beschadigd, matig verweerd

Beschrijving	schouwhoed
Omgeving	Buiten
Primaire drager	Schuin dak
Asbestmateriaal	Schouwhoed, ventilatiekap (anti-windval)
Bindmiddel van asbestmateriaal	Cement
Gebondenheid op basis van bindmiddel	Hecht
Hoeveelheid (gewicht - aantal)	• 5,00 kg - 2 stuks

Totaal gewicht	10,00 kg
Eenvoudig bereikbaar	Ja
Bevestigingswijze	<ul style="list-style-type: none">• Geklemd
Identificatiemethode	Vaststelling zonder monstername
Destructieve handeling voor identificatie	Nee

Het asbestmateriaal valt onder de mijlpaal van 2034.

Verwijderen

- Zorg voor een veilig beheer. Vermijd het beschadigen van het asbestmateriaal. Controleer de toestand jaarlijks op wijzigingen.
- Hemelwater dat afspoelt van asbestcement daken of gevels kan asbestdeeltjes bevatten. Gebruik het enkel voor gesloten circuits (bv. spoelen toiletten). Reinig na het vervangen van het dak of de gevel de dakgoten en regenwaterput of -ton om asbesthoudend sediment of slib te verwijderen

- Eenvoudige handelingen: mag via doe-het-zelf of door werknemer(s) met opleidingsattest eenvoudige handelingen
Kleine hoeveelheid. Gelieve alle veiligheidsregels te respecteren bij het verwijderen en de aangepaste beschermmiddelen te gebruiken. Vermijd breken. In dubbele speciale asbestzak afvoeren naar het containerpark. <https://www.asbestinfo.vlaanderen/>

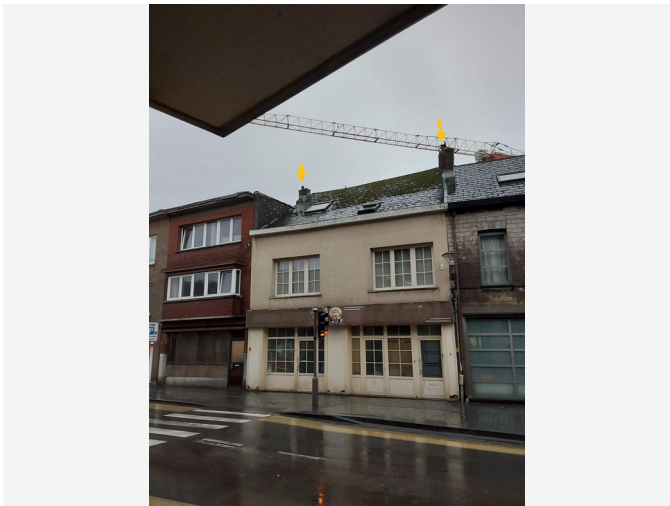
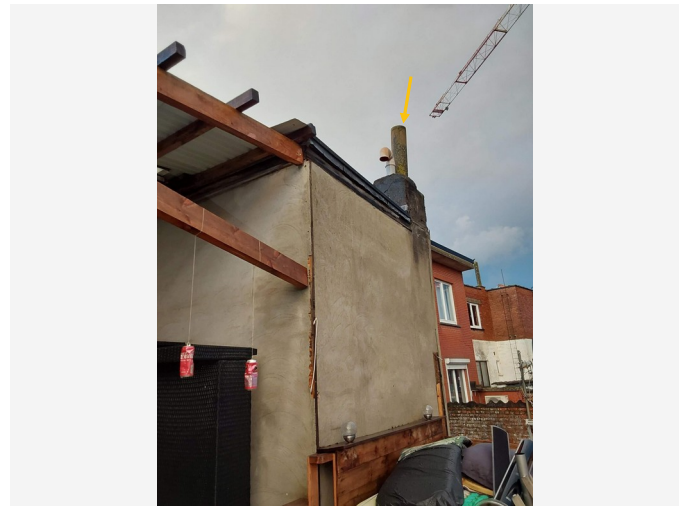
Eindbeoordeling materiaalrisico	Verhoogd materiaalrisico en/of verhoogde kans op vezelvrijgave
---------------------------------	--

Gebondenheid	Categorie 1: hechtgebonden in oorsprong
Asbestsoort (vezeltype)	Crocidoliet aanwezig
Asbestconcentratie	Laag (< 50%)
Afschermingsgraad van het gehele materiaal	Geheel of deels vrij aan de buitenlucht
Toestand van het materiaal	Matig beschadigd, matig verweerd

Beschrijving	schouwpijp
Omgeving	Buiten
Primaire drager	Schuin dak
Asbestmateriaal	Rookgaskanaal
Bindmiddel van asbestmateriaal	Cement
Gebondenheid op basis van bindmiddel	Hecht
Hoeveelheid (lengte - omtrek - dikte - aantal)	• 1,00 m - 40,00 cm - 0,30 cm - 3 stuks
Totaal volume	0,004 m ³

Eenvoudig bereikbaar	Ja
Bevestigingswijze	<ul style="list-style-type: none">• Geklemd• Verlijmd, ingegoten, versmeerd
Identificatiemethode	Vaststelling zonder monstername
Destructieve handeling voor identificatie	Nee

Het asbestmateriaal valt onder de mijlpaal van 2034.

Verwijderen

- Zorg voor een veilig beheer. Vermijd het beschadigen van het asbestmateriaal. Controleer de toestand jaarlijks op wijzigingen.

- Eenvoudige handelingen: mag via doe-het-zelf of door werknemer(s) met opleidingsattest eenvoudige handelingen
Advies. Alleen werknemers met attest wegens de staat van het materiaal en het breken bij verwijderen.

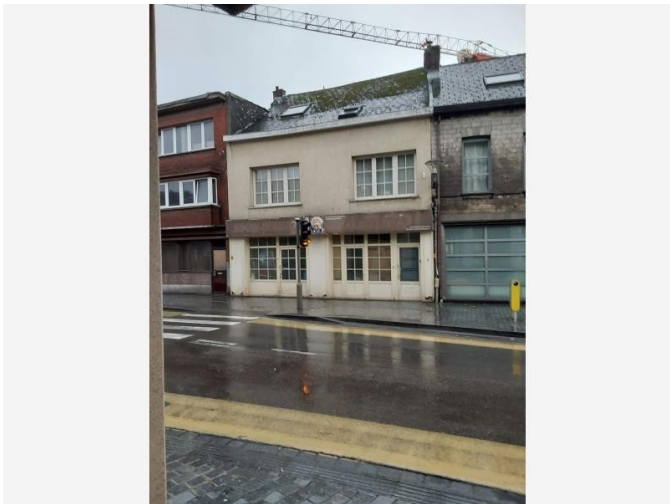
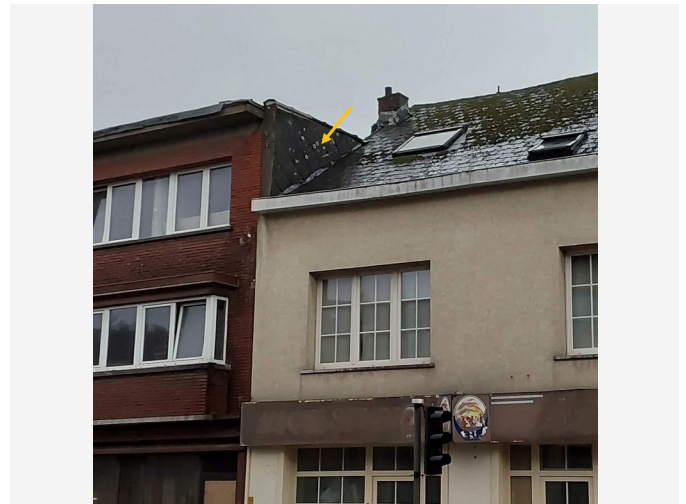
Eindbeoordeling materiaalrisico	Verhoogd materiaalrisico en/of verhoogde kans op vezelvrijgave
---------------------------------	--

Gebondenheid	Categorie 1: hechtgebonden in oorsprong
Asbestsoort (vezeltype)	Crocidoliet aanwezig
Asbestconcentratie	Laag (< 50%)
Afschermingsgraad van het gehele materiaal	Geheel of deels vrij aan de buitenlucht
Toestand van het materiaal	Matig beschadigd, matig verweerd

Beschrijving	Leien buurman
Omgeving	Buiten
Primaire drager	Wand buitenschil
Asbestmateriaal	Dak- en gevelbekleding - Lei, shingle
Bindmiddel van asbestmateriaal	Cement
Gebondenheid op basis van bindmiddel	Hecht
Hoeveelheid (oppervlakte - aantal)	• 10,00 m ² - 1 stuk
Totale oppervlakte	10,00 m ²
Eenvoudig bereikbaar	Ja

Bevestigingswijze	<ul style="list-style-type: none">• Genageld, geniet
Identificatiemethode	Vaststelling zonder monstername
Destructieve handeling voor identificatie	Nee
Opmerking	Leien van de buurman, we moeten dit wettelijk vermelden.

Het asbestmateriaal valt onder de mijlpaal van 2034.

[Verwijderen](#)

- Zorg voor een veilig beheer. Vermijd het beschadigen van het asbestmateriaal. Controleer de toestand jaarlijks op wijzigingen.

- Eenvoudige handelingen: mag via doe-het-zelf of door werknemer(s) met opleidingsattest eenvoudige handelingen
Advies. Alleen werknemers met attest wegens de staat van het materiaal en het breken bij verwijderen.

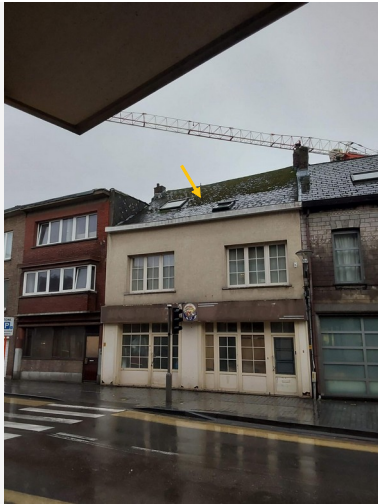
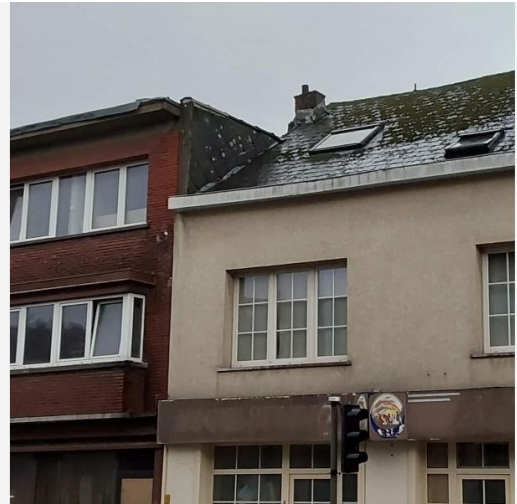
Eindbeoordeling materiaalrisico	Verhoogd materiaalrisico en/of verhoogde kans op vezelvrijgave
---------------------------------	--

Gebondenheid	Categorie 1: hechtgebonden in oorsprong
Asbestsoort (vezeltype)	Crocidoliet aanwezig
Asbestconcentratie	Laag (< 50%)
Afschermingsgraad van het gehele materiaal	Geheel of deels vrij aan de buitenlucht
Toestand van het materiaal	Matig beschadigd, matig verweerd

Beschrijving	leien dak
Omgeving	Buiten
Primaire drager	Schuin dak
Asbestmateriaal	Dak- en gevelbekleding - Lei, shingle
Bindmiddel van asbestmateriaal	Cement
Gebondenheid op basis van bindmiddel	Hecht
Hoeveelheid (oppervlakte - aantal)	• 105,00 m ² - 1 stuk
Totale oppervlakte	105,00 m ²

Eenvoudig bereikbaar	Ja
Bevestigingswijze	<ul style="list-style-type: none">• Genageld, geniet
Identificatiemethode	Vaststelling zonder monstername
Destructieve handeling voor identificatie	Nee

Het asbestmateriaal valt onder de mijlpaal van 2034.

Verwijderen

- Zorg voor een veilig beheer. Vermijd het beschadigen van het asbestmateriaal. Controleer de toestand jaarlijks op wijzigingen.
- Hemelwater dat afspoelt van asbestcement daken of gevels kan asbestdeeltjes bevatten. Gebruik het enkel voor gesloten circuits (bv. spoelen toiletten). Reinig na het vervangen van het dak of de gevel de dakgoten en regenwaterput of -ton om asbesthoudend sediment of slib te verwijderen

- Eenvoudige handelingen: mag via doe-het-zelf of door werknemer(s) met opleidingsattest eenvoudige handelingen
Advies. Alleen werknemers met attest wegens de staat van het materiaal en het breken bij verwijderen.

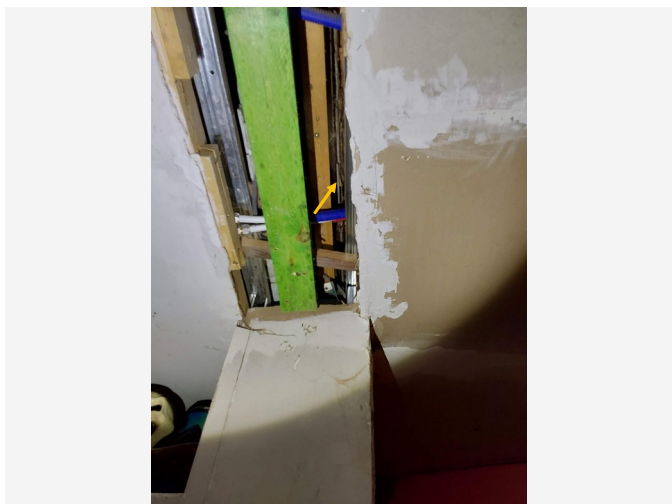
Vrije foto

De woning heeft valse gyprocwanden, op bepaalde plaatsen werd daaronder menuiserit gevonden, maar in een niet destructief onderzoek kunnen we dit niet juist bepalen.
