# Asbestinventarisatetest

Wouter Haecklaan 13, 2100 Antwerpen  
Gemeenschappelijke delen

Attestnummer : 20250501-000033.000

Uitgegeven op : 01.05.2025

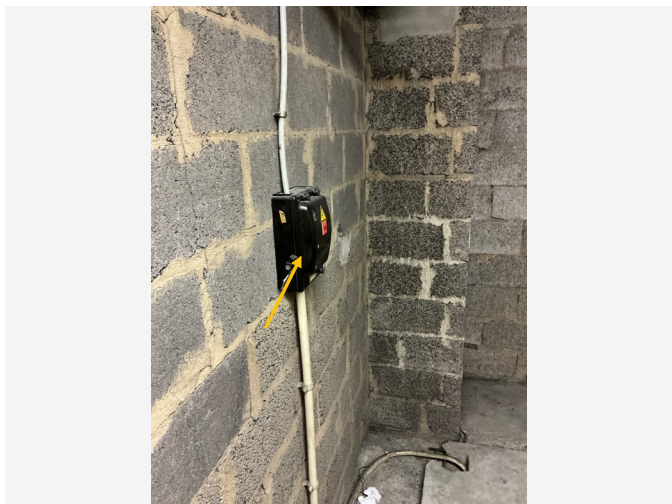
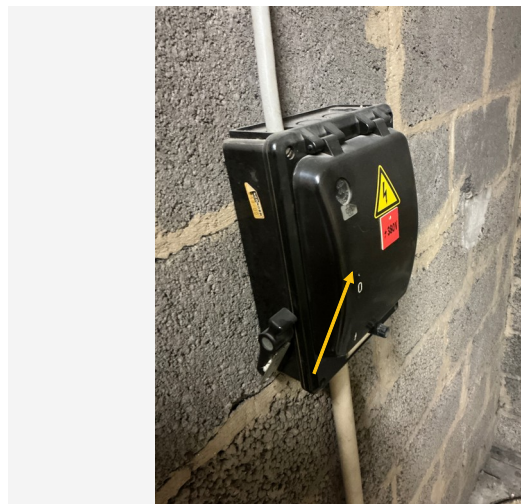
| Eindbeoordeling materiaalrisico | Zeer laag materiaalrisico en/of zeer lage kans op vezelvrijgave |

| Asbestsoort (vezeltype) | Crocidoliet aanwezig |
| Toestand van het materiaal | Onbeschadigd, niet verweerd |

| Opmerking | <p>- 5 zekeringskastjes: 2 x machinekamer lift (traphal links &amp; rechts), schacht kelder 3x</p> <p>- 3 verdeelkasten kelder</p> <p>De hoeveelheid is louter een inschatting.</p> |

Het asbestmateriaal valt onder de mijlpaal van 2040.

- Zorg voor een veilig beheer. Vermijd het beschadigen van het asbestmateriaal. Controleer de toestand jaarlijks op wijzigingen.

- Eenvoudige handelingen: mag via doe-het-zelf of door werknemer(s) met opleidingsattest eenvoudige handelingen  
Deze toepassing kan door een aannemer die over een opleidingsattest eenvoudige handelingen beschikt of door een particulier (doe-het-zelf), verwijderd worden indien er geen verhoogd risico op vrijgave van asbestvezels (max. concentratie 0,01 vezels/cm<sup>3</sup> - CODEX Art. VI.3-54) ontstaat en de toepassing voorafgaand wordt gefixeerd/bevochtigd; de individuele elementen zonder machinale werktuigen en zonder breken of gooien een voor een losgemaakt worden; en ten slotte in gesloten verpakking weggevoerd worden naar een erkend afvalpunt (recyclagepark).

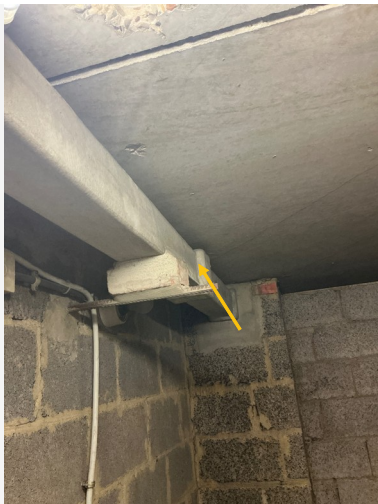
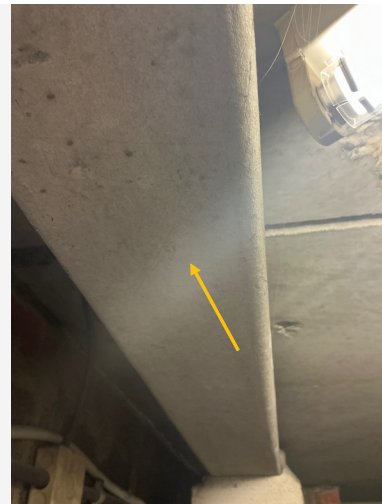
| Eindbeoordeling materiaalrisico | Laag materiaalrisico en/of verlaagde kans op vezelvrijgave |

| Asbestsoort (vezeltype) | Crocidoliet aanwezig |
| Toestand van het materiaal | Onbeschadigd, niet verweerd |

| Opmerking | <p>De hoeveelheid is louter een inschatting.</p> <p>Let op: de Cementbuis loopt ook door de privatieve kelders. Vergeet dus niet om dit na te kijken en ze mee te verwijderen.</p> |

Het asbestmateriaal valt onder de mijlpaal van 2040.

- Zorg voor een veilig beheer. Vermijd het beschadigen van het asbestmateriaal. Controleer de toestand jaarlijks op wijzigingen.

- Eenvoudige handelingen: mag via doe-het-zelf of door werknemer(s) met opleidingsattest eenvoudige handelingen  
Deze toepassing kan door een aannemer die over een opleidingsattest eenvoudige handelingen beschikt of door een particulier (doe-het-zelf), verwijderd worden indien er geen verhoogd risico op vrijgave van asbestvezels (max. concentratie 0,01 vezels/cm<sup>3</sup> - CODEX Art. VI.3-54) ontstaat en de toepassing voorafgaand wordt gefixeerd/bevochtigd; de individuele elementen zonder machinale werktuigen en zonder breken of gooien een voor een losgemaakt worden; en ten slotte in gesloten verpakking weggevoerd worden naar een erkend afvalpunt (recyclagepark).

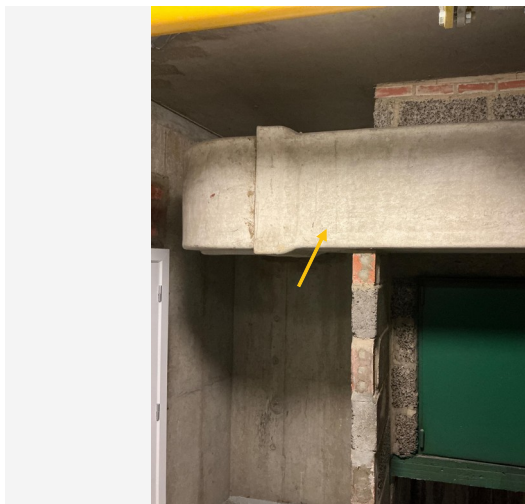
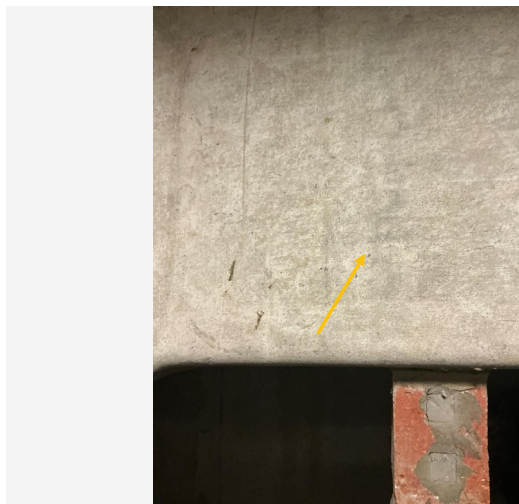
| Eindbeoordeling materiaalrisico | Laag materiaalrisico en/of verlaagde kans op vezelvrijgave |

| Asbestsoort (vezeltype) | Crocidoliet aanwezig |
| Toestand van het materiaal | Onbeschadigd, niet verweerd |

| Opmerking | De functie van deze buis is onbekend. Ze is enkel zichtbaar in de kelder en aan de uitmonding op het dak. De schacht waarin de buis zich bevindt, is niet toegankelijk. Let op: de buis loopt ook door privatieve delen – controleer dit zeker bij verwijdering. De opgegeven hoeveelheid is een schatting. |

Het asbestmateriaal valt onder de mijlpaal van 2040.

- Zorg voor een veilig beheer. Vermijd het beschadigen van het asbestmateriaal. Controleer de toestand jaarlijks op wijzigingen.
- Scherm in afwachting van verwijdering het asbestmateriaal af van luchtstromingen en verstoring: bijvoorbeeld door het te verpakken, te fixeren, af te dekken, signalisatie - afbakening aan te brengen, ...

- Eenvoudige handelingen: mag via doe-het-zelf of door werknemer(s) met opleidingsattest eenvoudige handelingen  
Deze toepassing kan door een aannemer die over een opleidingsattest eenvoudige handelingen beschikt of door een particulier (doe-het-zelf), verwijderd worden indien er geen verhoogd risico op vrijgave van asbestvezels (max. concentratie 0,01 vezels/cm<sup>3</sup> - CODEX Art. VI.3-54) ontstaat en de toepassing voorafgaand wordt gefixeerd/bevochtigd; de individuele elementen zonder machinale werktuigen en zonder breken of gooien een voor een losgemaakt worden; en ten slotte in gesloten verpakking weggevoerd worden naar een erkend afvalpunt (recyclagepark).

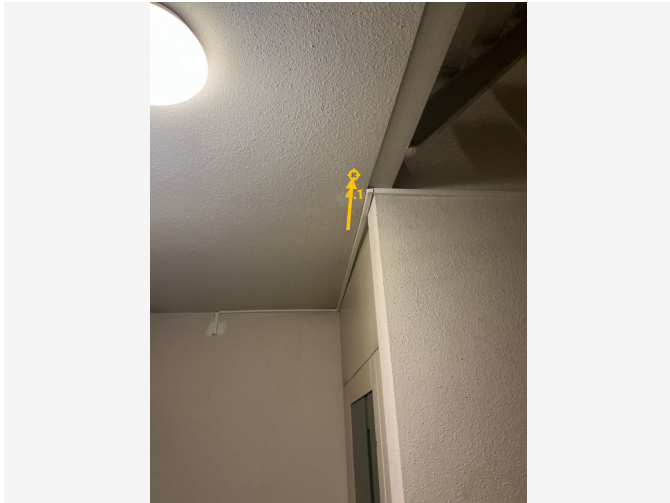
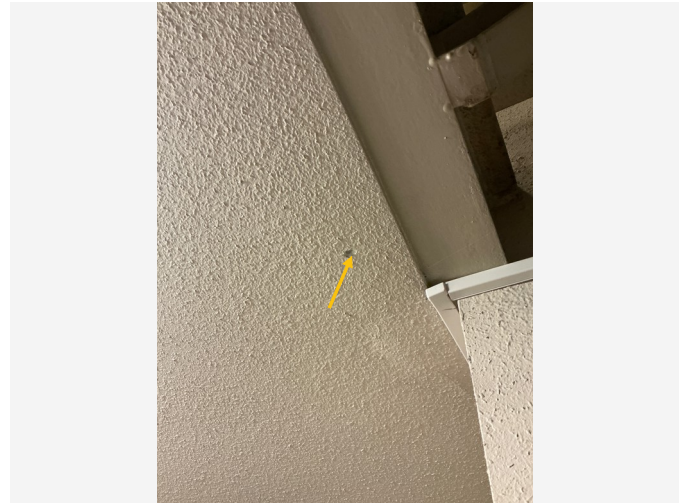
## Fiche 4: Pleisterwerk traphal midden

Geen asbest

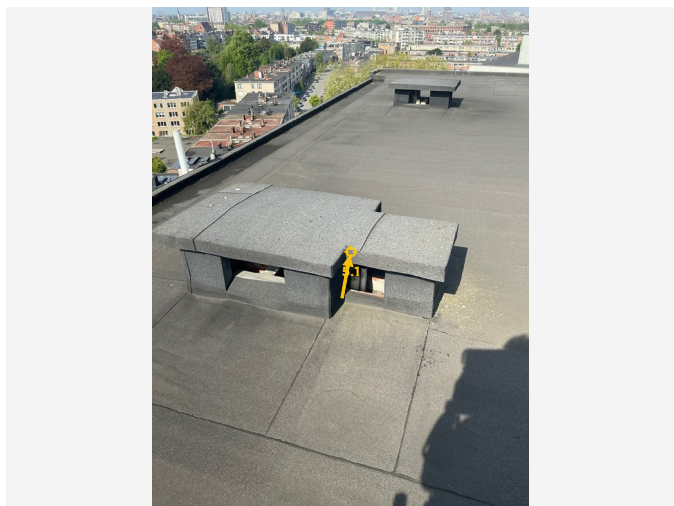
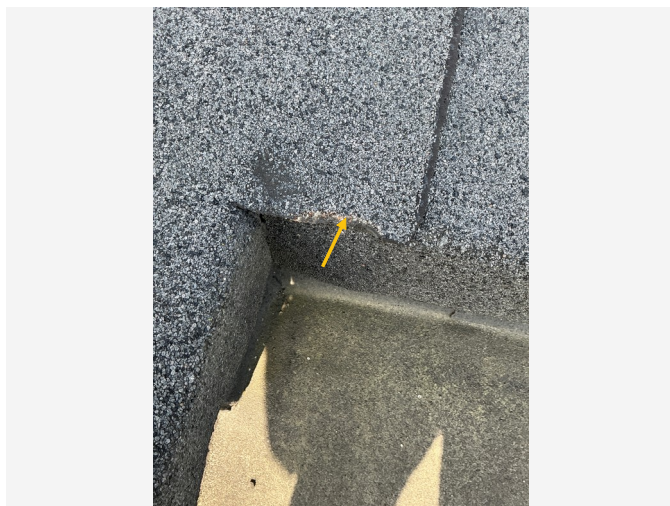
## Fiche 5: Roofing

Geen asbest

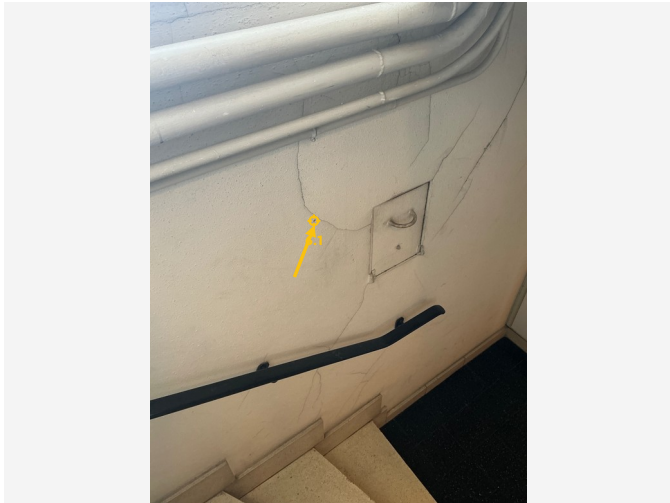
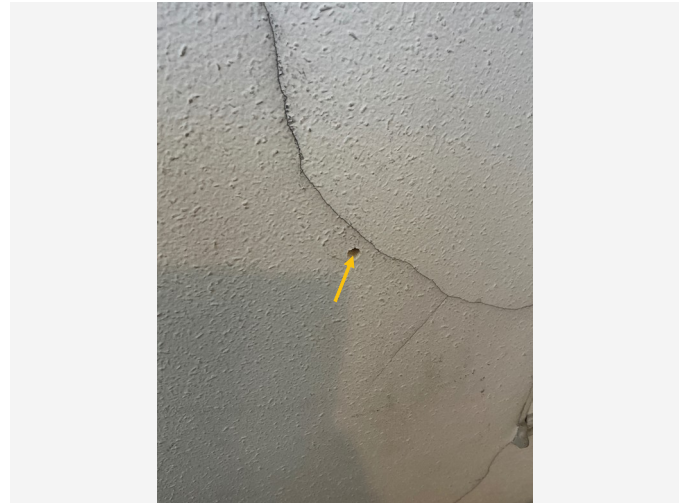
## Fiche 6: Pleisterwerk traphal rechts

Geen asbest

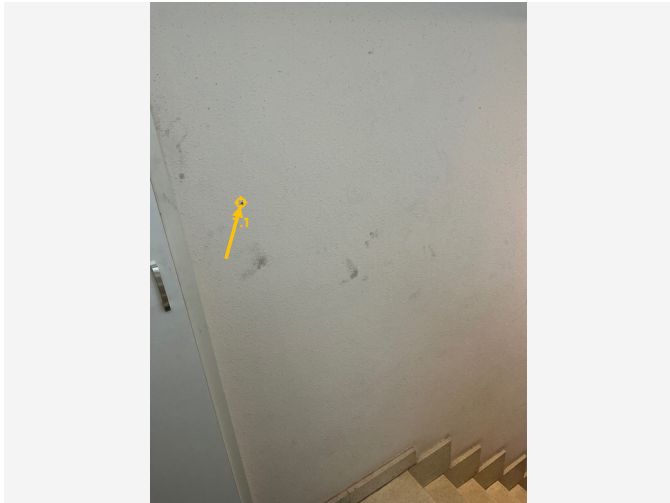
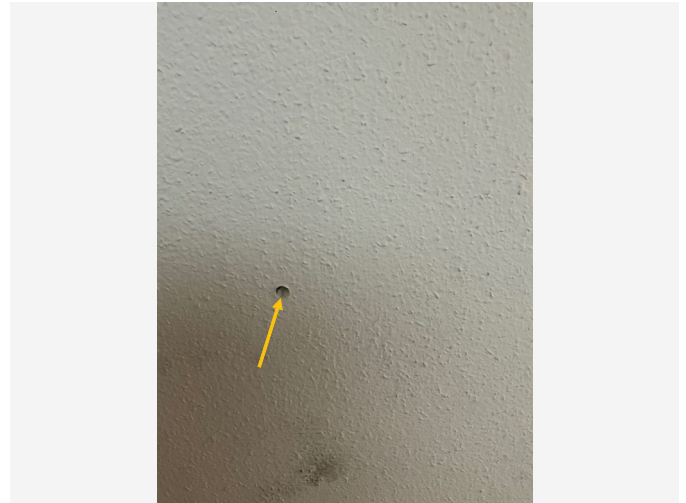
## Fiche 7: Pleisterwerk traphal links

Geen asbest

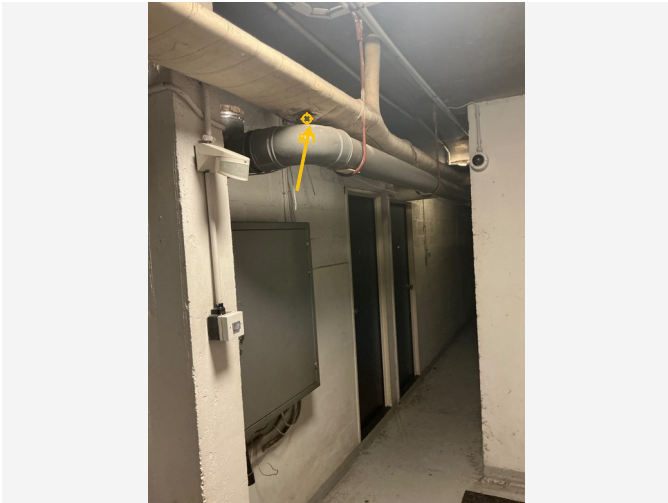
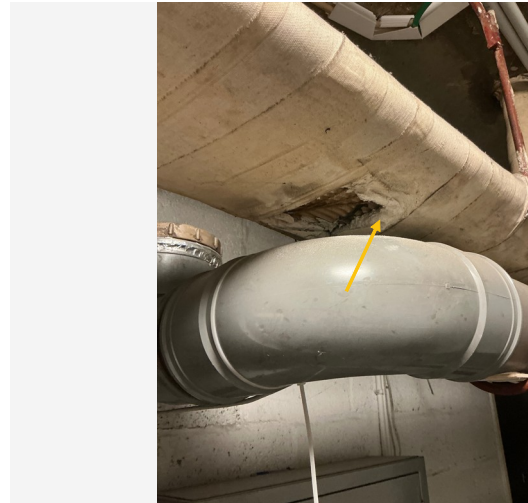
## Fiche 8: Leidingisolatie kelder

Geen asbest
