# Asbestinventarisatetest

Sint-Jozefsweg 2, 8540 Deerlijk

Attestnummer : 20240307-000220.000

Uitgegeven op : 07.03.2024

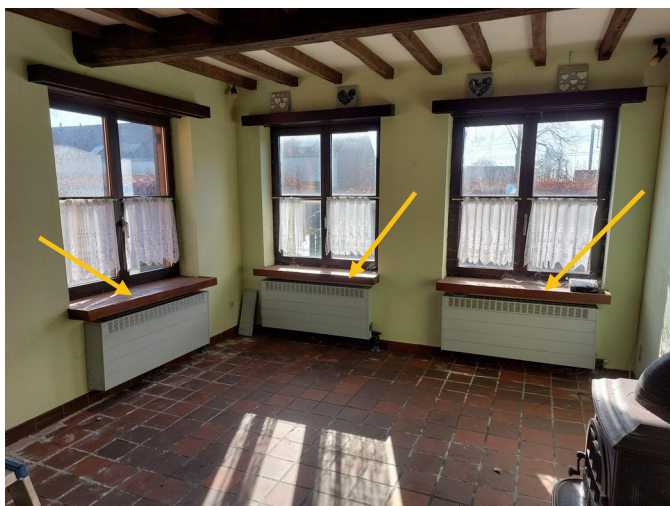
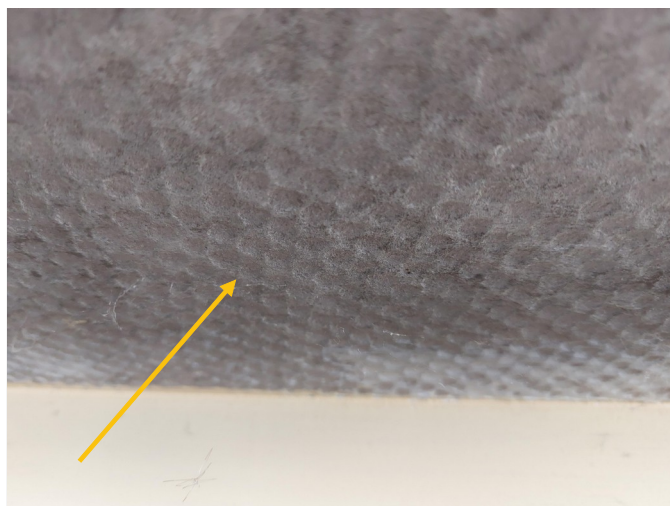
Eindbeoordeling materiaalrisico	Laag materiaalrisico en/of verlaagde kans op vezelvrijgave
---------------------------------	--

Gebondenheid	Categorie 1: hechtgebonden in oorsprong
Asbestsoort (vezeltype)	Crocidoliet aanwezig
Asbestconcentratie	Laag (< 50%)
Afschermingsgraad van het gehele materiaal	Geheel of deels (ook) vrij aan de binnenlucht
Toestand van het materiaal	Onbeschadigd, niet verweerd

Beschrijving	Vezelcementplaat vensterbank
Omgeving	Binnen
Primaire drager	Binnenwand
Asbestmateriaal	Plaat, paneel, tablet - Generiek
Bindmiddel van asbestmateriaal	Cement
Gebondenheid op basis van bindmiddel	Hecht
Hoeveelheid (oppervlakte - dikte - aantal)	• 6,00 m <sup>2</sup> - 1,00 cm - 1 stuk
Totaal volume	0,06 m <sup>3</sup>
Eenvoudig bereikbaar	Ja
Bevestigingswijze	<ul style="list-style-type: none"><li>• Geklemd</li><li>• Verlijmd, ingegoten, versmeerd</li></ul>
Identificatiemethode	Vaststelling zonder monsternamen
Destructieve handeling voor identificatie	Nee
Opmerking	De m <sup>2</sup> is een beredeneerde schatting. Er worden geen rechten verleend aan deze hoeveelheid.

- Zorg voor een veilig beheer. Vermijd het beschadigen van het asbestmateriaal. Controleer de toestand jaarlijks op wijzigingen.
- Zorg voor een veilig beheer en verwijder dit asbestmateriaal wanneer het bij werken eenvoudig bereikbaar wordt. Controleer de toestand jaarlijks op wijzigingen.

- Eenvoudige handelingen: mag via doe-het-zelf of door werknemer(s) met opleidingsattest eenvoudige handelingen  
Stenen loskappen aan zijkanten, en dan vensterbank voorzichtig loswrikken tot deze loskomt.  
dubbel verpakken en afvoeren naar containerpark.

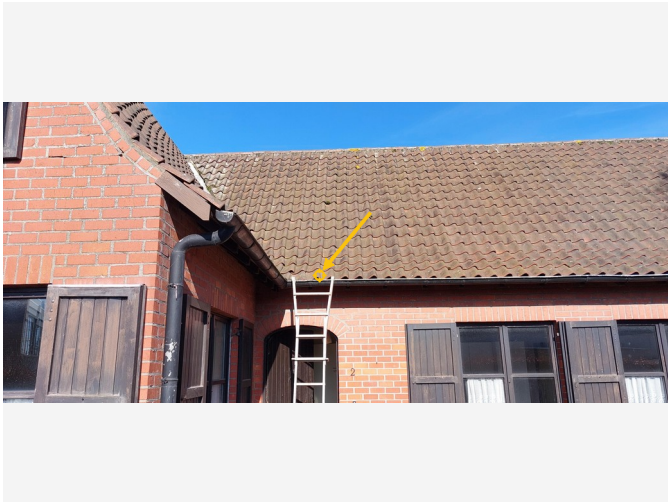
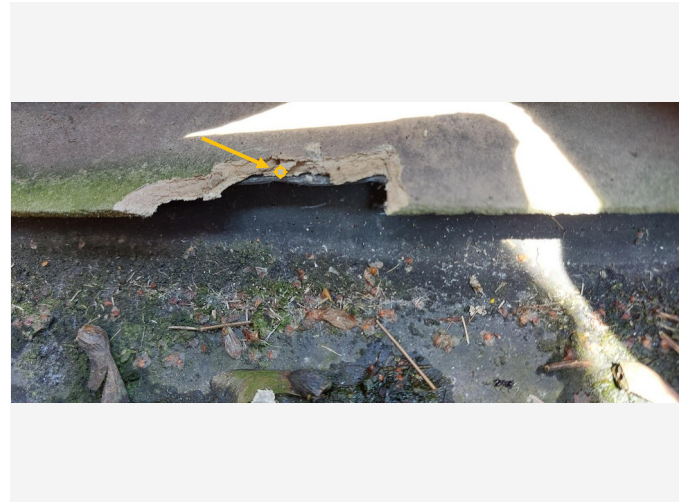
## Fiche 2: Asbestverdachte onderdakplaten type menuiserie”

Eindbeoordeling materiaalrisico	Zeer laag materiaalrisico en/of zeer lage kans op vezelvrijgave
---------------------------------	---

Gebondenheid	Categorie 1: hechtgebonden in oorsprong
Asbestsoort (vezeltype)	Alleen chrysotiel
Asbestconcentratie	Laag (< 50%)
Afschermingsgraad van het gehele materiaal	Geheel of deels (ook) vrij aan de binnenlucht
Toestand van het materiaal	Onbeschadigd, niet verweerd

#	Type	Referentie	Resultaat
2.1	Puntmonster	001	Chrysotiel

Beschrijving	Asbestverdachte onderdakplaten type menuiserite"
Omgeving	Binnen
Primaire drager	Schuin dak
Asbestmateriaal	Plaat, paneel, tablet - Type Menuiserite
Bindmiddel van asbestmateriaal	Cement
Gebondenheid op basis van bindmiddel	Hecht
Hoeveelheid (oppervlakte - dikte - aantal)	<ul style="list-style-type: none"><li>• 230,00 m<sup>2</sup> - 0,60 cm - 1 stuk</li></ul>
Totaal volume	1,38 m <sup>3</sup>
Eenvoudig bereikbaar	Nee <ul style="list-style-type: none"><li>• Het asbestmateriaal is bedekt (uitgezonderd laag verf, coating, behang, kunststof, textiel) en het wegnemen van het bedekkende materiaal kan niet zonder het bedekkende materiaal te beschadigen.</li></ul>
Bevestigingswijze	<ul style="list-style-type: none"><li>• Geklemd</li><li>• Genageld, geniet</li></ul>
Identificatiemethode	Vaststelling met monstername
Destructieve handeling voor identificatie	Nee

- Zorg voor een veilig beheer. Vermijd het beschadigen van het asbestmateriaal. Controleer de toestand jaarlijks op wijzigingen.
- Zorg voor een veilig beheer en verwijder dit asbestmateriaal wanneer het bij werken eenvoudig bereikbaar wordt. Controleer de toestand jaarlijks op wijzigingen.

- Eenvoudige handelingen: mag via doe-het-zelf of door werknemer(s) met opleidingsattest eenvoudige handelingen  
Verwijder de dakpannen. Erna voorzichtig houten draaglatjes en onderdakplaten loswrikken, asbesthoudende platen een voor een en in hun geheel verwijderen. Niet gooien en geen stortkokers gebruiken.

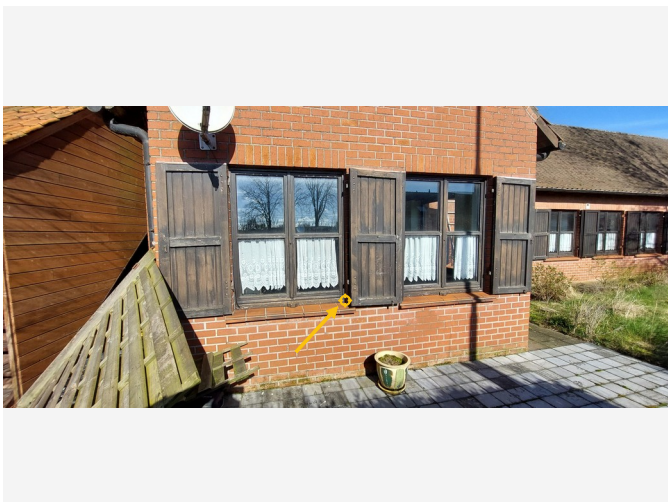
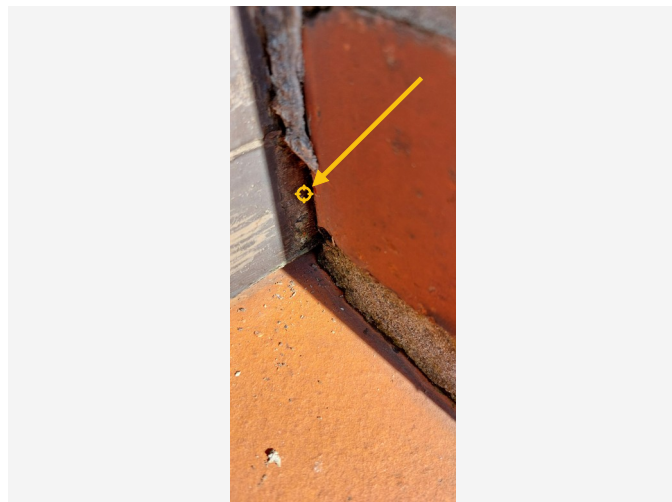
Eindbeoordeling materiaalrisico	Laag materiaalrisico en/of verlaagde kans op vezelvrijgave
---------------------------------	--

Gebondenheid	Categorie 1: hechtgebonden in oorsprong
Asbestsoort (vezeltype)	Alleen chrysotiel
Asbestconcentratie	Laag (< 50%)
Afschermingsgraad van het gehele materiaal	Geheel of deels vrij aan de buitenlucht
Toestand van het materiaal	Licht beschadigd, licht verweerd. Intact materiaal type Pical – asbestboard of categorie III 'gebondenheid'

#	Type	Referentie	Resultaat
3.1	Mengmonster	003	Chrysotiel

Beschrijving	Mastiek t hout/ steen buiten
Omgeving	Buiten
Primaire drager	Wandopening verticaal (raam, deur, ...)
Asbestmateriaal	In-situ afwerkingslagen - Pasta, stopverf, voegsel, stopsel, vulsel, mastiek, kitten, ...
Bindmiddel van asbestmateriaal	Kitten, mastiek, pasta
Gebondenheid op basis van bindmiddel	Hecht

- Zorg voor een veilig beheer. Vermijd het beschadigen van het asbestmateriaal. Controleer de toestand jaarlijks op wijzigingen.

- Eenvoudige handelingen: enkel door erkend asbestverwijderaar  
Vanwege de reeds verweerde toestand van het materiaal is de kans op vezelvrijgave bij verwijdering groot waardoor er bijkomende maatregelen genomen moeten worden om de mastiek te verwijderen.

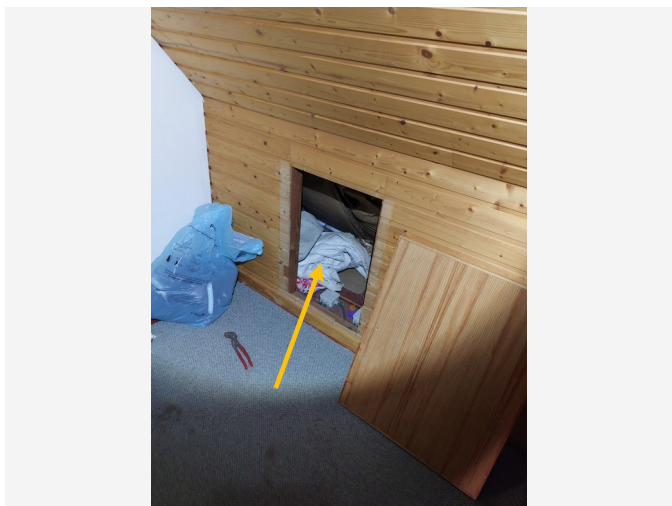
Situeringfoto

**Reden:** Er is geen volledige risicobeoordeling mogelijk

**Uitleg van de asbestdeskundige:** Weinig bewegingsruimte of een onstabiele en onveilige ondergrond/ plafond.

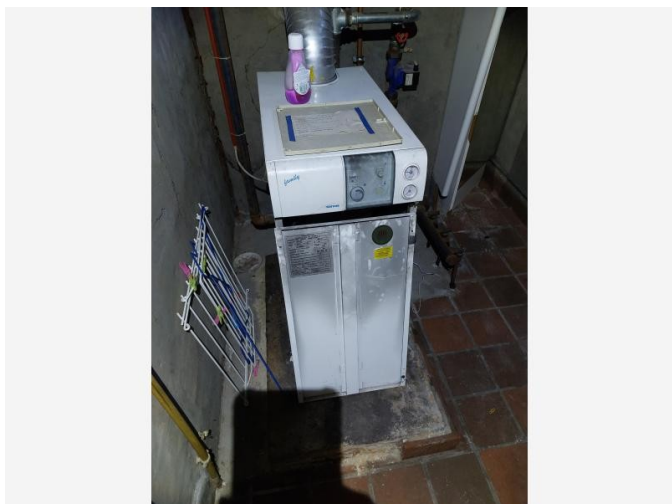
Nieuwe cv ketel geplaatst.

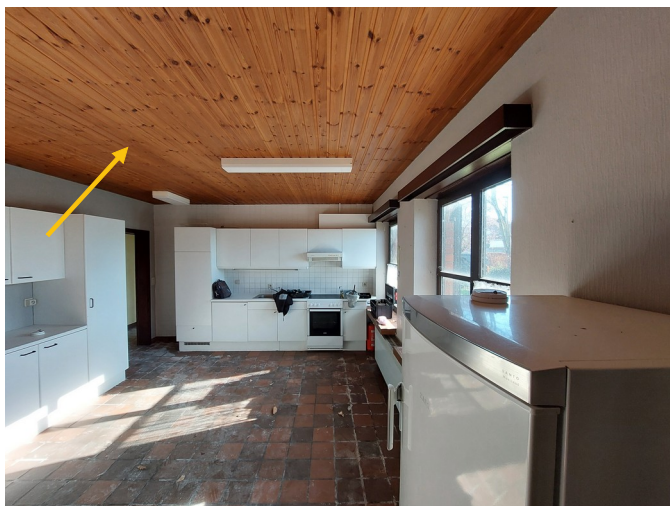
In deze lokalen is er houten plafond waar te nemen.

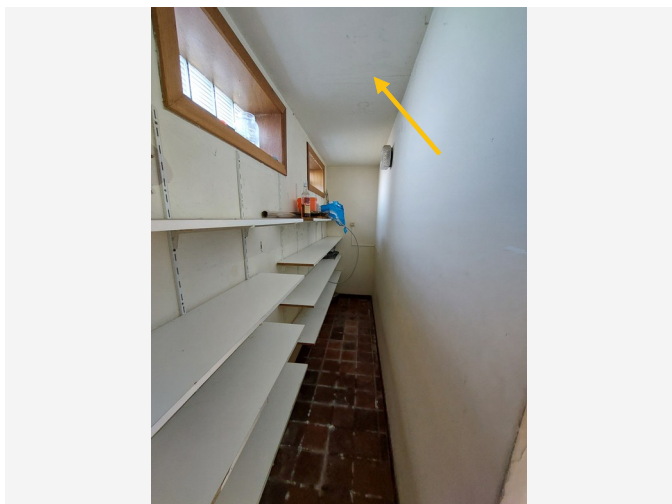
In deze lokalen zijn gipskartonplaten waargenomen.

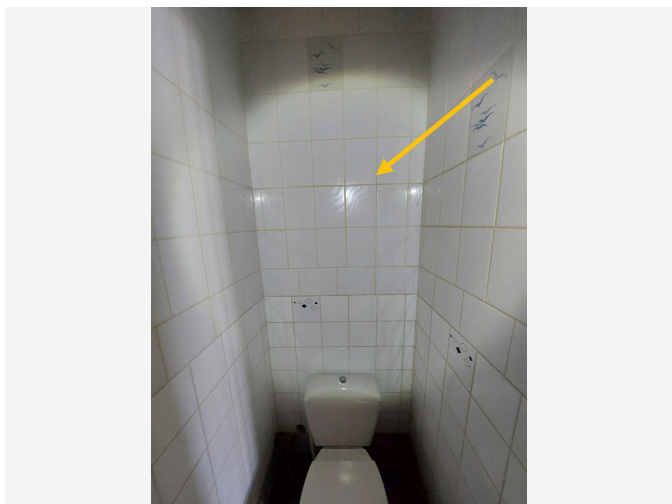
Mogelijk bevindt er zich asbestverdachte tegellijm achter de wandtegels. Dit was niet waarneembaar, er waren geen bestaande beschadigingen in de wandtegels.

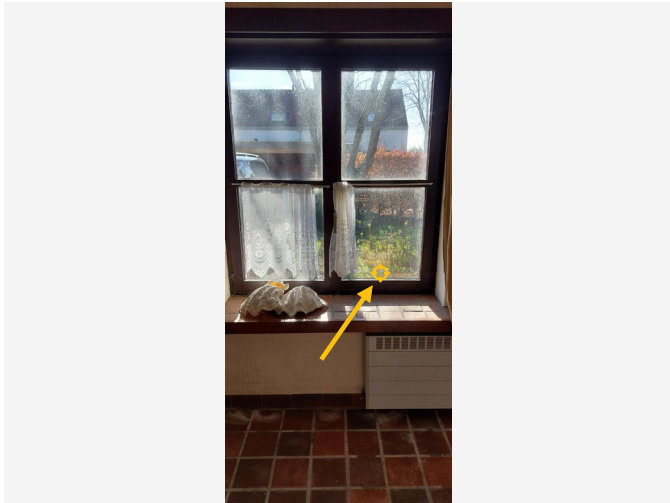
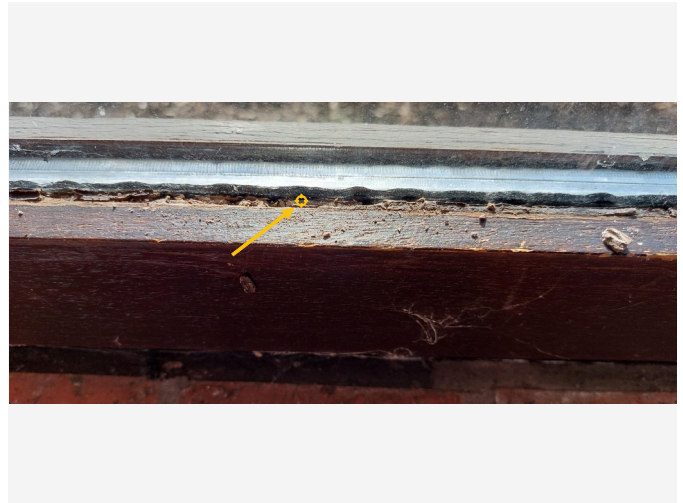
Geen asbest

#	Type	Referentie	Resultaat
9.1	Mengmonster	004	Geen asbest

Beschrijving	Mastiek t glas/ hout binnen
Omgeving	Binnen
Primaire drager	Wandopening verticaal (raam, deur, ...)

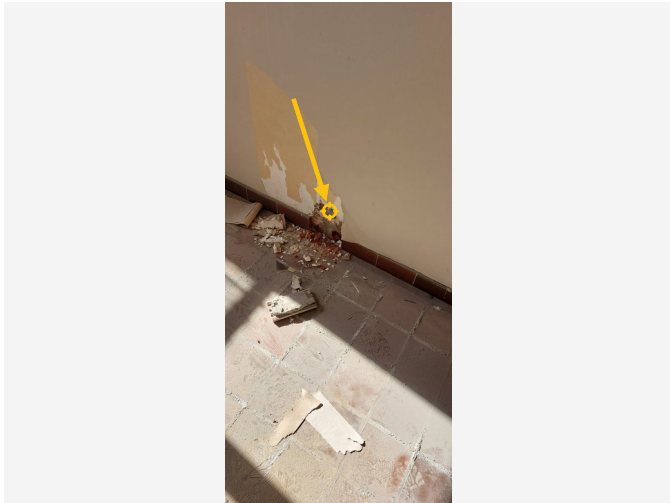
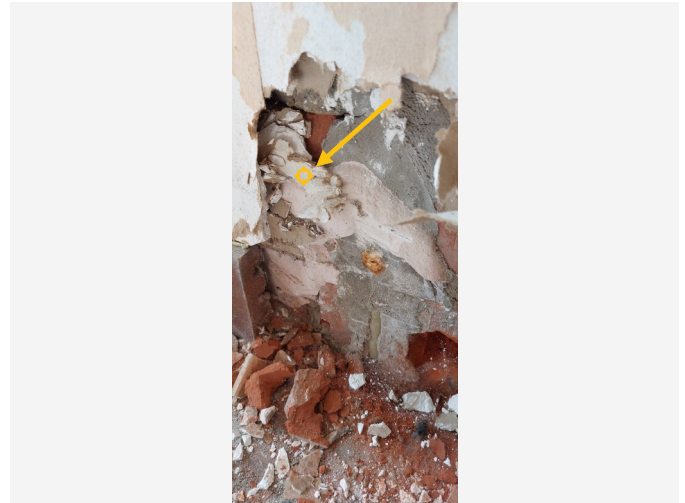
Geen asbest

#	Type	Referentie	Resultaat
10.1	Mengmonster	002	Geen asbest

Beschrijving	Lijm gipskarton muren
Omgeving	Binnen
Primaire drager	Binnenwand
Bindmiddel van materiaal	Gips - kalk

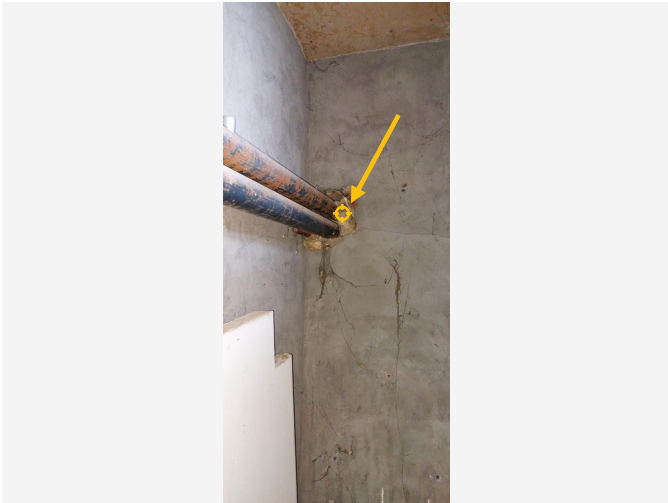
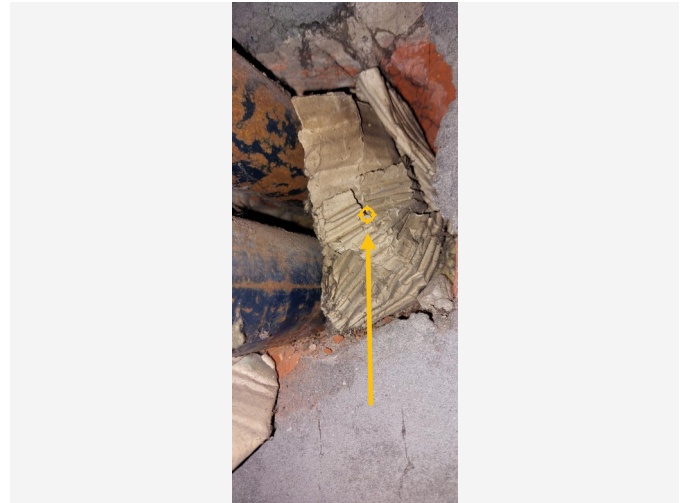
## Fiche 11: Karton asbestverdacht

Geen asbest

#	Type	Referentie	Resultaat
11.1	Puntmonster	005	Geen asbest

Beschrijving	Karton asbestverdacht
Omgeving	Binnen
Primaire drager	Ruimteverwarming
Bindmiddel van materiaal	Karton - papier - viltachtig
