Asbestinventarisatetest

Vredelaan 13, 8540 Deerlijk

Attestnummer : 20240611-000116.000

Niet-asbestveilig

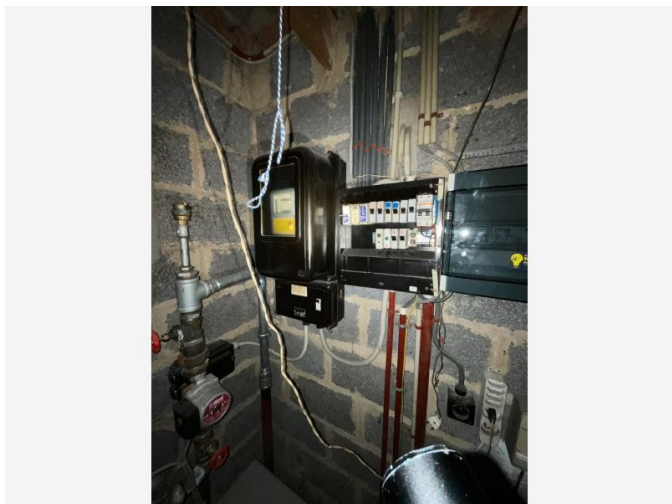
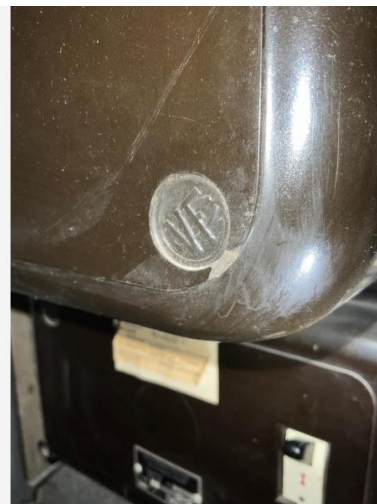
Eindbeoordeling materiaalrisico	Verhoogd materiaalrisico en/of verhoogde kans op vezelvrijgave
---------------------------------	--

Gebondenheid	Categorie 1: hechtgebonden in oorsprong
Asbestsoort (vezeltype)	Crocidoliet aanwezig
Asbestconcentratie	Laag (< 50%)
Afschermingsgraad van het gehele materiaal	Geheel of deels (ook) vrij aan de binnenlucht
Toestand van het materiaal	Licht beschadigd, licht verweerd. Intact materiaal type Pical – asbestboard of categorie III 'gebondenheid'

Beschrijving	Bakeliet componenten
--------------	----------------------

Omgeving	Binnen
Primaire drager	Communicatie en elektrische infrastructuur en uitrusting
Asbestmateriaal	Plaat, paneel, tablet - Type Bakeliet
Bindmiddel van asbestmateriaal	Kunststof of -hars
Gebondenheid op basis van bindmiddel	Hecht
Hoeveelheid (oppervlakte - dikte - aantal)	• 0,30 m ² - 0,30 cm - 1 stuk
Totaal volume	< 0,001 m ³
Eenvoudig bereikbaar	Ja
Bevestigingswijze	• Geschroefd
Identificatiemethode	Vaststelling zonder monsternamen
Destructieve handeling voor identificatie	Nee
Opmerking	Rondom de warmwaterboiler in de garage zijn enkele bakeliet componenten aangetroffen.

Verwijderen

- Verwijder dit asbestmateriaal zo snel mogelijk. Volg de toestand goed op.

- Eenvoudige handelingen: mag via doe-het-zelf of door werknemer(s) met opleidingsattest eenvoudige handelingen
Asbest binnen een gebouw

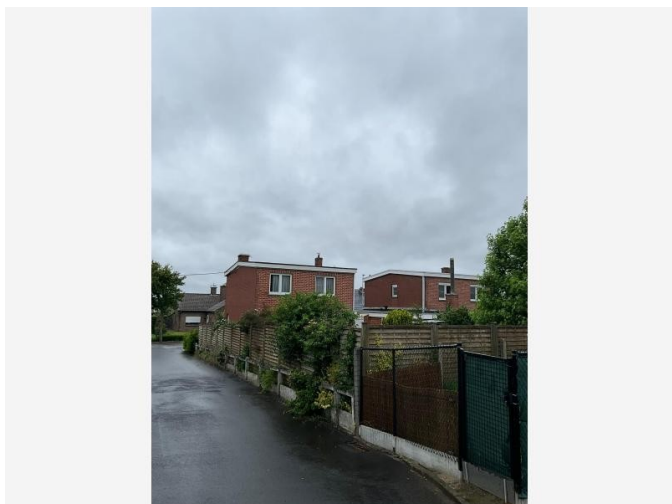
Permanente beperking

Reden: Het te onderzoeken materiaal situeert zich hoger dan 3,50 m te rekenen vanaf een veilige ondergrond

Uitleg van de asbestdeskundige: Het onderdak is van binnenin de woning niet zichtbaar. Het is niet mogelijk om de dakbekleding en het onderdak te inspecteren van buitenaf daar het dak zich op meer dan 3.5m situeert vanaf een veilige ondergrond.

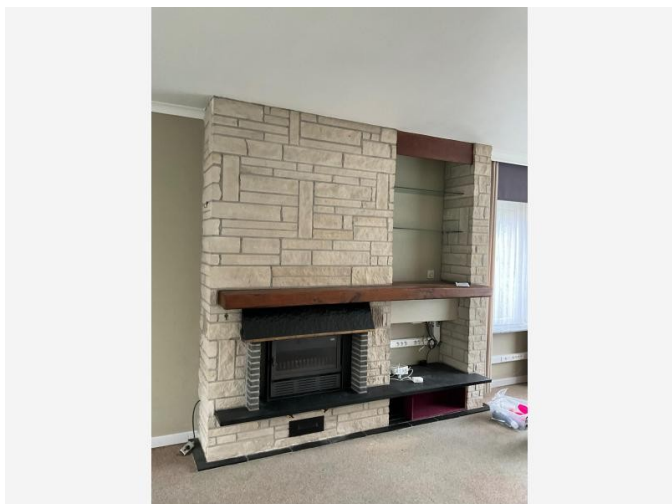
De stijlwand rondom de haard is afgewerkt met betegeling en een niet te inspecteren hechtingslaag.

De ruimte is afgewerkt met een voorzetwand waardoor de originele wand niet waarneembaar is zonder schade te berokkenen aan de afwerking. Hierdoor kan er bij een niet-destructieve rondgang niet audiovisueel worden vastgesteld of er asbest zou aanwezig zijn in de hechtingslaag of in achterliggende materialen.

Bij werken of renovaties is een voorafgaand bijkomend destructief onderzoek van deze materialen en de hechtingslaag aangeraden. Mocht door beschadiging achterliggende materialen zichtbaar komen te liggen is ook hier een aanvullend onderzoek aangeraden.

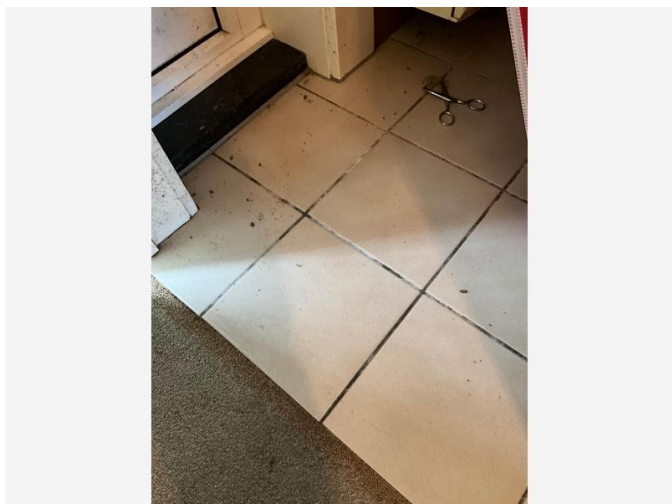
De faiencen/tegels/plinten in de ruimte zijn in goede staat en vertonen geen losliggende of loshangende tegels noch breuklijnen.

Hierdoor kan er bij een niet-destructieve rondgang niet audiovisueel worden vastgesteld of er asbest zou aanwezig zijn in de hechtingslaag of in achterliggende materialen.

Bij werken of renovaties is een voorafgaand bijkomend destructief onderzoek van deze materialen en de hechtingslaag aangeraden. Mocht door beschadiging achterliggende materialen zichtbaar komen te liggen is ook hier een aanvullend onderzoek aangeraden.

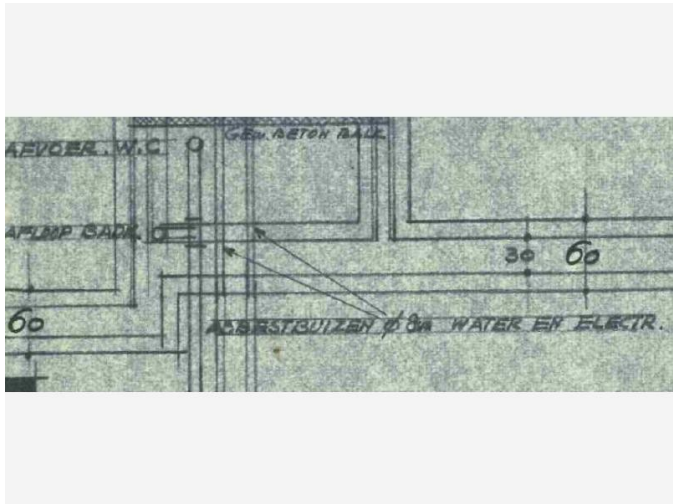
Fiche 5: Asbestbuizen water en elektriciteit volgens plan

Volgens de grondplannen zijn er asbestbuizen aanwezig voor water en elektriciteit. Tijdens de inspectie konden deze echter niet vastgesteld worden. Het is onbekend of deze geplaatst werden cft de grondplannen. Bij werken waarbij deze buizen zouden komen bloot te liggen is een aanvullend onderzoek aangeraden. Wees waakzaam bij werken/verbouwingen.

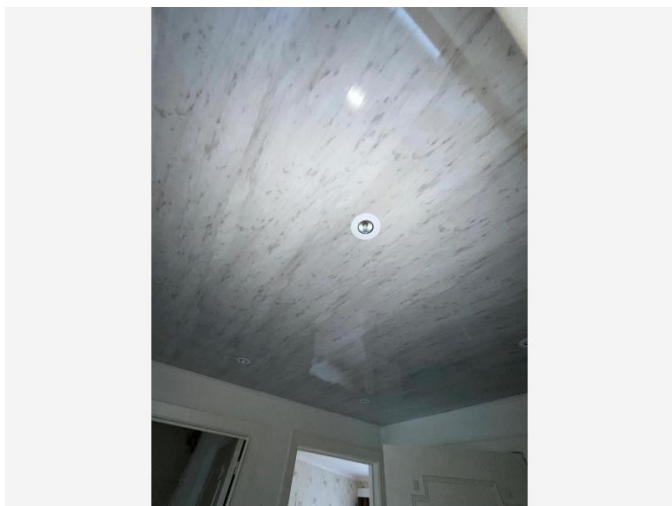
De nachthal en de badkamer zijn afgewerkt aan het plafond met kunststof planchetten.

De ruimte is afgewerkt met een verlaagd plafond waardoor het originele plafond niet waarneembaar is zonder schade te berokkenen aan de afwerking.

Hierdoor kan er bij een niet-destructieve rondgang niet audiovisueel worden vastgesteld of er asbest zou aanwezig zijn in de hechtingslaag of in achterliggende materialen.

Bij werken of renovaties is een voorafgaand bijkomend destructief onderzoek van deze materialen en de hechtingslaag aangeraden. Mocht door beschadiging achterliggende materialen zichtbaar komen te liggen is ook hier een aanvullend onderzoek aangeraden.

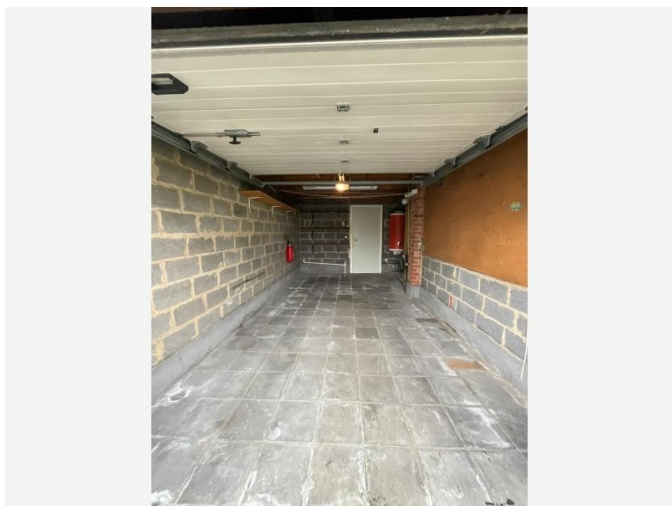
De garage is niet voorzien van pleisterwerk. De wanden bestaan uit betonsteen en het plafond uit een houten roostering.

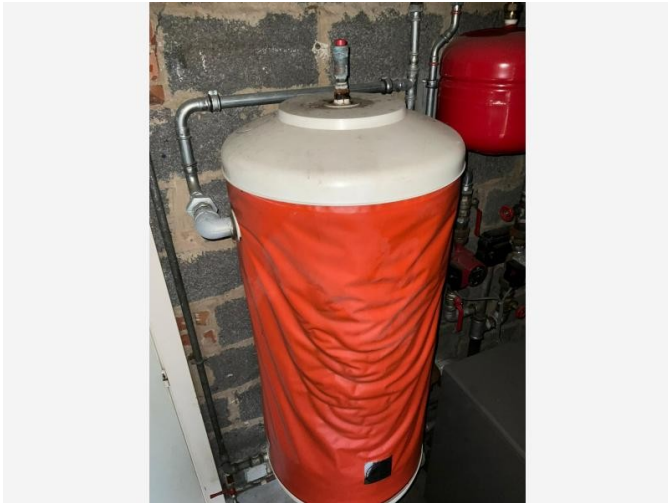
Het boilervat heeft 1993 als bouwjaar. Tijdens de inspectie werden er geen asbestverdachte materialen aangetroffen. De isolerende laag bestaat uit een niet-asbestverdachte mousse. Verder onderzoek in technische documentatie leverde geen resultaat op.

Wees waakzaam bij onderhoud of werken mochten er toch andere materialen of dichtingen zichtbaar worden. Dan is aanvullend onderzoek aangewezen.

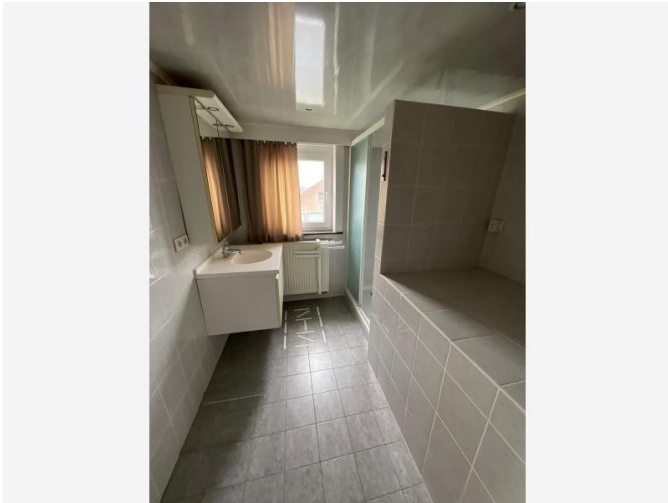
De vloer en de wanden in de badkamer zijn afgewerkt met betegeling. Hiervan zijn geen facturen met detail noch datumaanduiding. De faiencen/tegels/plinten in de ruimte zijn in goede staat en vertonen geen losliggende of loshangende tegels noch breuklijnen.

Hierdoor kan er bij een niet-destructieve rondgang niet audiovisueel worden vastgesteld of er asbest zou aanwezig zijn in de hechtingslaag of in achterliggende materialen.

Bij werken of renovaties is een voorafgaand bijkomend destructief onderzoek van deze materialen en de hechtingslaag aangeraden. Mocht door beschadiging achterliggende materialen zichtbaar komen te liggen is ook hier een aanvullend onderzoek aangeraden.

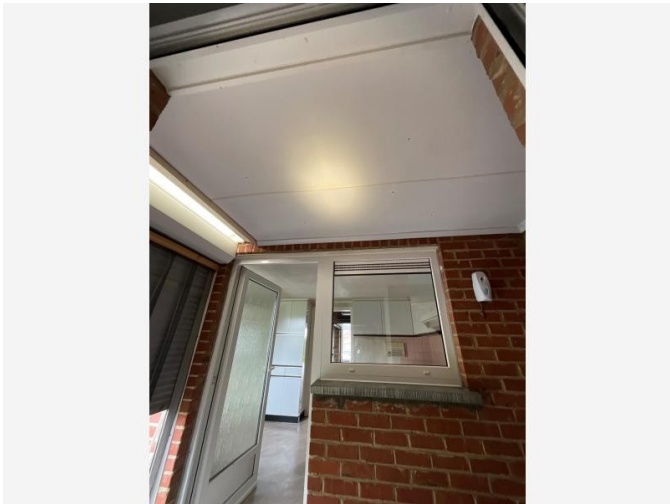
Fiche 10: Verlaagd plafond overloop keuken naar uitbouw

De overloop van de keuken naar de rest van de uitbouw is afgewerkt met een verlaagd plafond.

De ruimte is afgewerkt met een verlaagd plafond waardoor het originele plafond niet waarneembaar is zonder schade te berokkenen aan de afwerking.

Hierdoor kan er bij een niet-destructieve rondgang niet audiovisueel worden vastgesteld of er asbest zou aanwezig zijn in de hechtingslaag of in achterliggende materialen.

Bij werken of renovaties is een voorafgaand bijkomend destructief onderzoek van deze materialen en de hechtingslaag aangeraden. Mocht door beschadiging achterliggende materialen zichtbaar komen te liggen is ook hier een aanvullend onderzoek aangeraden.

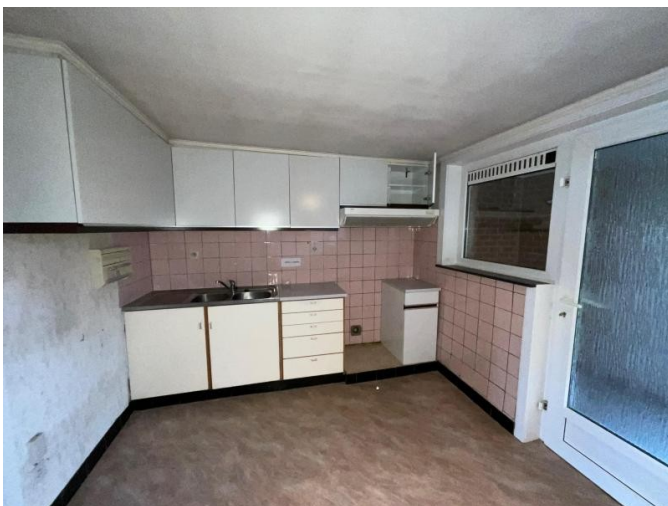
In de keuken is aan het linker deel bij het aanrecht een spatwand aangebracht in faiencetegels. De faiencen/tegels/plinten in de ruimte zijn in goede staat en vertonen geen losliggende of loshangende tegels noch breuklijnen.

Hierdoor kan er bij een niet-destructieve rondgang niet audiovisueel worden vastgesteld of er asbest zou aanwezig zijn in de hechtingslaag of in achterliggende materialen.

Bij werken of renovaties is een voorafgaand bijkomend destructief onderzoek van deze materialen en de hechtingslaag aangeraden. Mocht door beschadiging achterliggende materialen zichtbaar komen te liggen is ook hier een aanvullend onderzoek aangeraden.

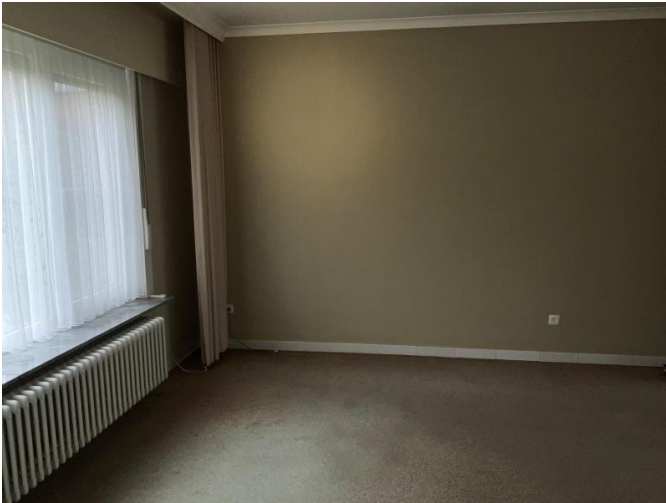
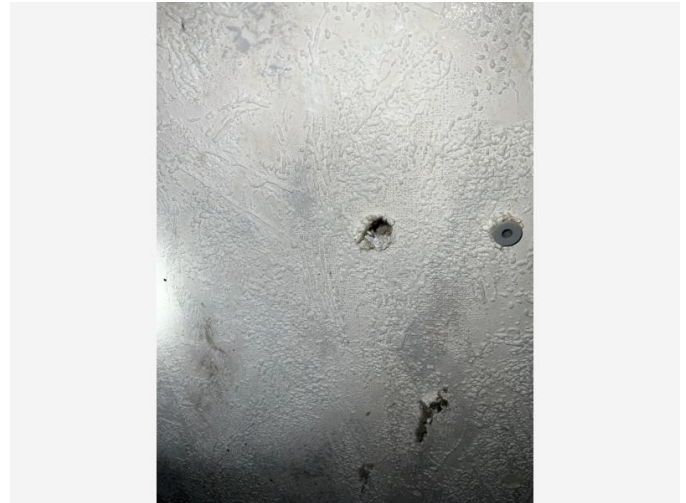
Fiche 12: Wandpleister

Geen asbest

#	Type	Referentie	Resultaat
12.1	Mengmonster	DV13MM01	Geen asbest

Bindmiddel van materiaal	Gips - kalk
Gebondenheid op basis van bindmiddel	Niet-hechtgebonden
Hoeveelheid (oppervlakte - dikte - aantal)	• 120,00 m ² - 2,00 cm - 1 stuk
Totaal volume	2,40 m ³
Identificatiemethode	Vaststelling met monstername
Destructieve handeling voor identificatie	Nee
Opmerking	Doorheen de woning werd er op meerdere plaatsen wandpleister aangetroffen. Er werd een mengstaal genomen op de volgende plaatsen: In de keuken aan de muur van de garage aan een schroefgat, in de inkomhal onder de chauffage en in de slaapkamer aan de straatkant onder de chauffage.

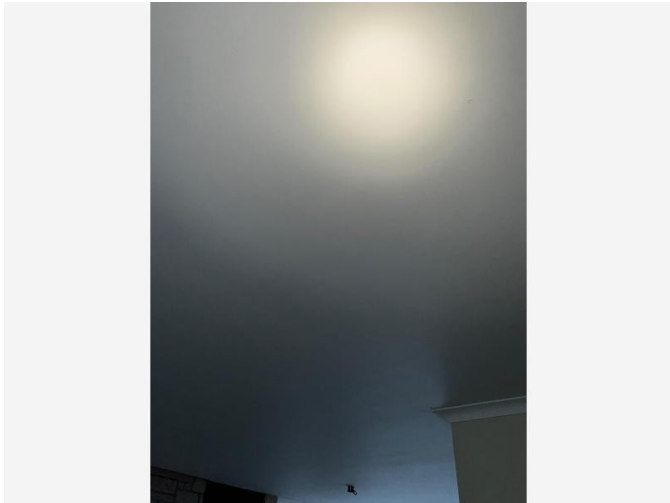
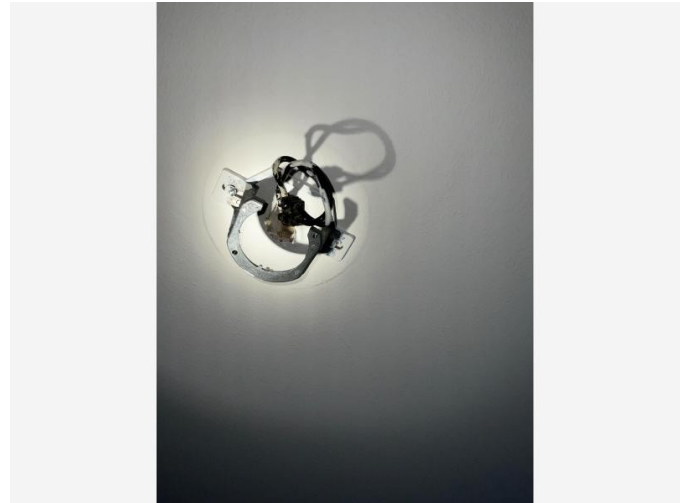
Geen asbest

#	Type	Referentie	Resultaat
13.1	Mengmonster	DV13MM02	Geen asbest

Bindmiddel van materiaal	Gips - kalk
Gebondenheid op basis van bindmiddel	Niet-hechtgebonden
Hoeveelheid (oppervlakte - dikte - aantal)	<ul style="list-style-type: none"> • 120,00 m² - 2,00 cm - 1 stuk
Totaal volume	2,40 m ³
Identificatiemethode	Vaststelling met monstername
Destructieve handeling voor identificatie	Nee
Opmerking	Doorheen de woning werd plafondpleister aangetroffen. Er werd een mengstaal genomen op de volgende plaatsen: In de keuken aan de hoek bij de dampkap, in de woonkamer aan de lampfitting aan de kant van de straat, in de inkomhal aan de trap en in de slaapkamer links achteraan de woning in de hoek.

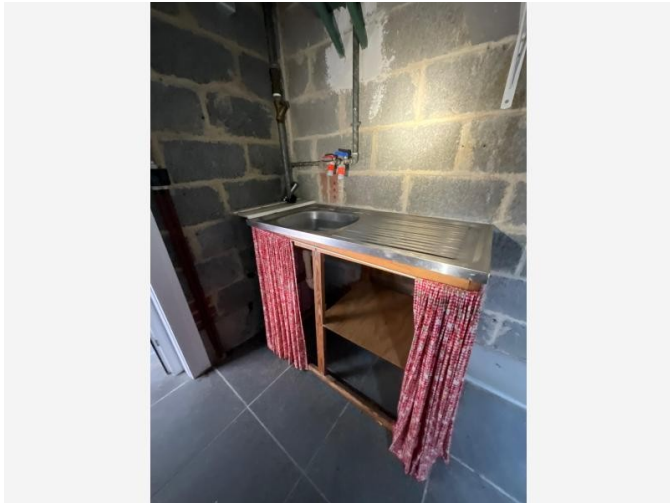
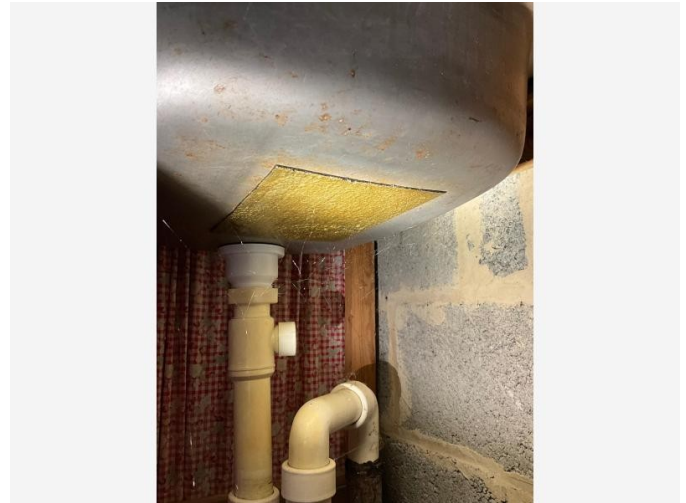
Geen asbest

#	Type	Referentie	Resultaat
14.1	Puntmonster	DV13PM05	Geen asbest

Gebondenheid op basis van bindmiddel	Hecht
Hoeveelheid (gewicht - aantal)	• 0,10 kg - 1 stuk
Totaal gewicht	0,10 kg
Identificatiemethode	Vaststelling met monstername
Destructieve handeling voor identificatie	Nee
Opmerking	Onderaan de wasbak in de bergruimte van de uitbouw hangt een bitumeuze anti-dreunmat. Na analyse blijkt deze asbestvrij.

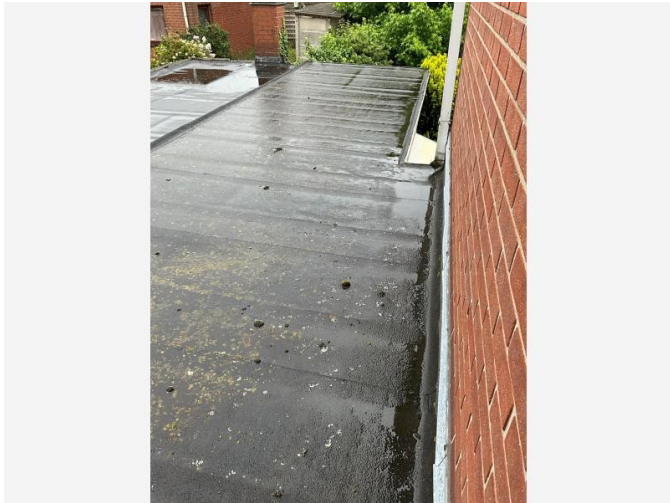
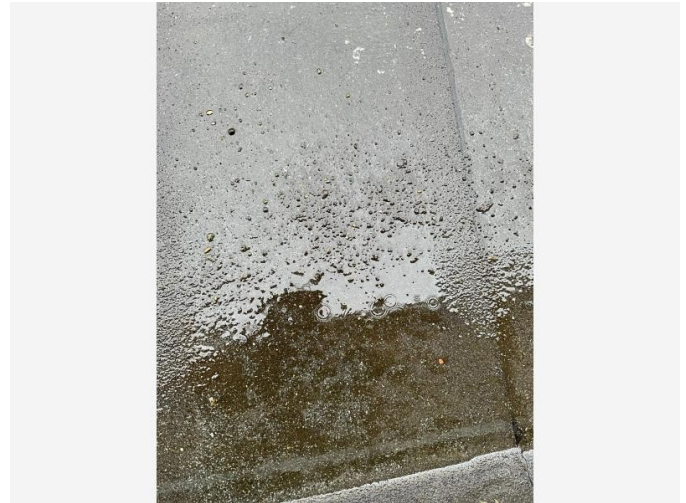
Geen asbest

#	Type	Referentie	Resultaat
15.1	Puntmonster	DV13PM04	Geen asbest

Gebondenheid op basis van bindmiddel	Hecht
Hoeveelheid (oppervlakte - aantal)	• 44,00 m ² - 1 stuk
Totale oppervlakte	44,00 m ²
Identificatiemethode	Vaststelling met monstername
Destructieve handeling voor identificatie	Nee
Opmerking	Het platte dak aan de oversteek vooraan de woning, boven de garage en de uitbouw is afgewerkt met roofing. Er werd een staal genomen boven de garage aan een opstaande kant.

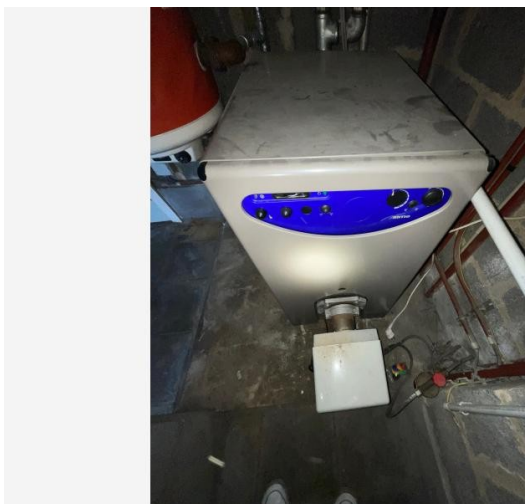
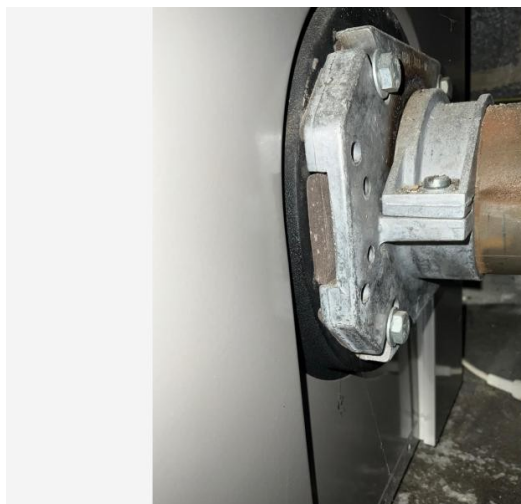
Geen asbest

#	Type	Referentie	Resultaat
16.1	Puntmonster	DV13PM01	Geen asbest

Gebondenheid op basis van bindmiddel	Niet-hechtgebonden
Hoeveelheid (gewicht - aantal)	• 0,10 kg - 1 stuk
Totaal gewicht	0,10 kg
Identificatiemethode	Vaststelling met monstername
Destructieve handeling voor identificatie	Nee
Opmerking	Aan de boiler in de garage werd een staal genomen van de asbestverdachte dichting. Na analyse bleek deze asbestvrij.

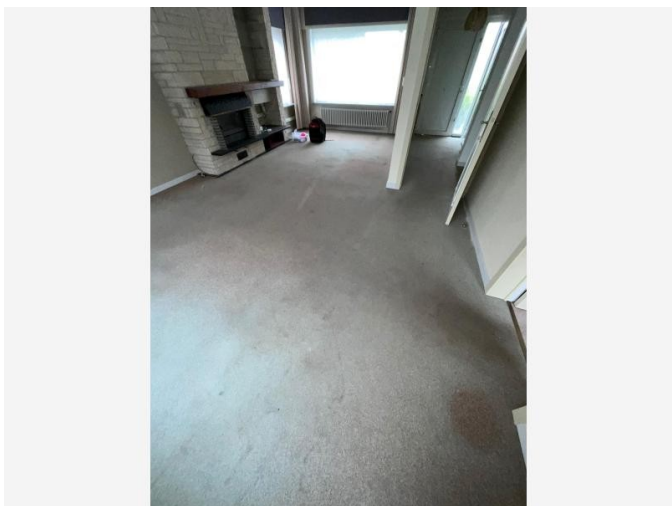
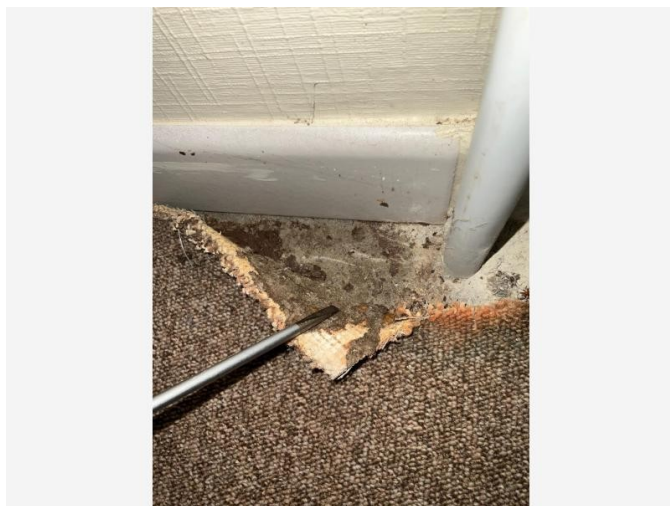
Geen asbest

#	Type	Referentie	Resultaat
17.1	Puntmonster	DV13PM03	Geen asbest

Gebondenheid op basis van bindmiddel	Hecht
Hoeveelheid (oppervlakte - dikte - aantal)	• 25,00 m ² - 0,10 mm - 1 stuk
Totaal volume	0,003 m ³
Identificatiemethode	Vaststelling met monstername
Destructieve handeling voor identificatie	Nee
Opmerking	Er werd een staal genomen van de zwarte lijmlaag van het vloertapijt die aanwezig is in de woonkamer en de inkomhal. Het staal werd genomen in de woonkamer aan de buizendoorvoer van de chauffage.

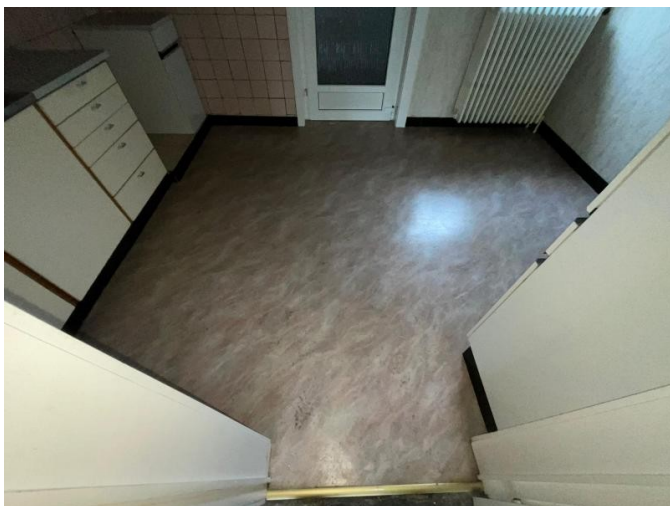
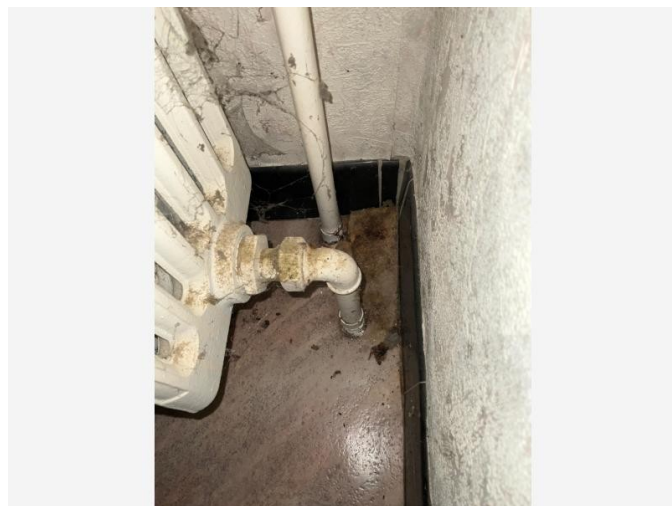
Fiche 18: Lijmlaag vloerzeil keuken

Geen asbest

#	Type	Referentie	Resultaat
18.1	Puntmonster	DV13PM02	Geen asbest

Gebondenheid op basis van bindmiddel	Hecht
Hoeveelheid (oppervlakte - dikte - aantal)	• 10,00 m ² - 0,10 mm - 1 stuk
Totaal volume	0,001 m ³
Identificatiemethode	Vaststelling met monstername
Destructieve handeling voor identificatie	Nee
Opmerking	Het vloerzeil zelf is niet asbestverdacht maar er werd een staal genomen van de bruine lijmlaag. Staal in de hoek rechts aan de radiator
