Asbestinventarisatetest

Gaversstraat 87, 8530 Harelbeke

Attestnummer : 20260423-000049.000

Uitgegeven op : 23.04.2026

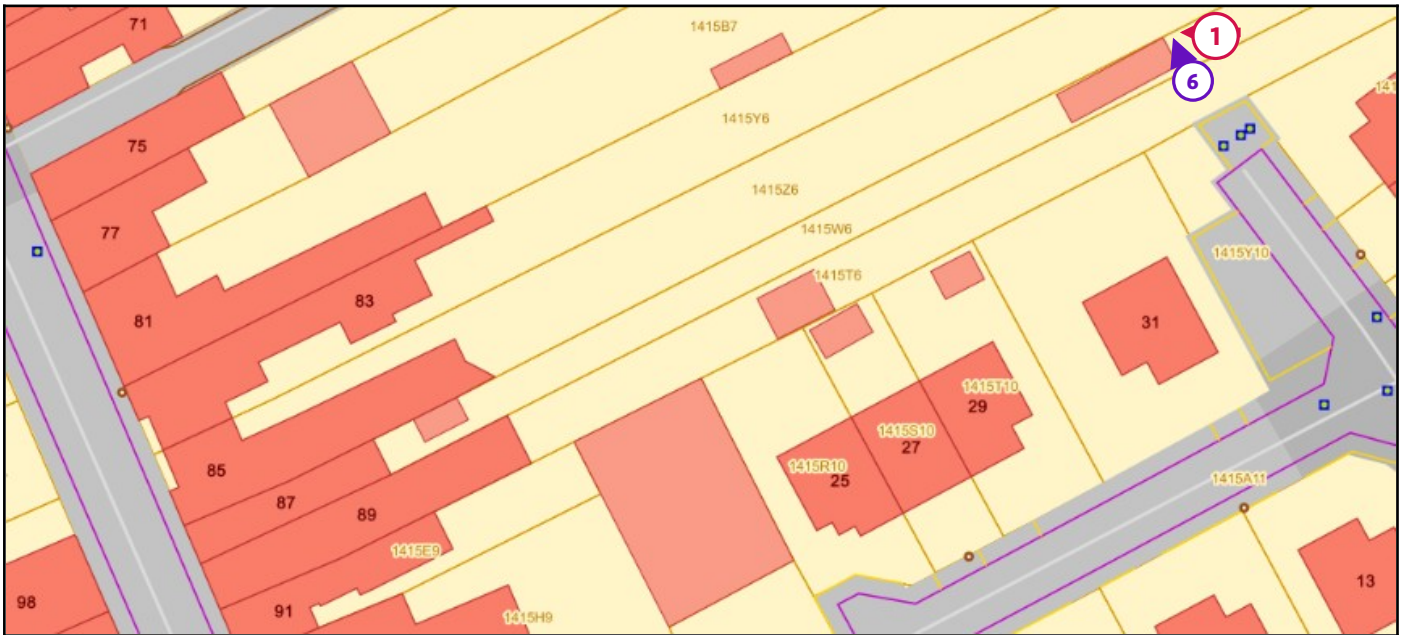
Plan 4.1: Vaststellingen buiten de constructies

Beschrijving	Type	Actie
1. AF-Grond-Golfplaat achteraan tuinberging	Asbestmateriaal	Dringend verwijderen
6. AD-Grond-Nieuwe Leien-G	Advies	-

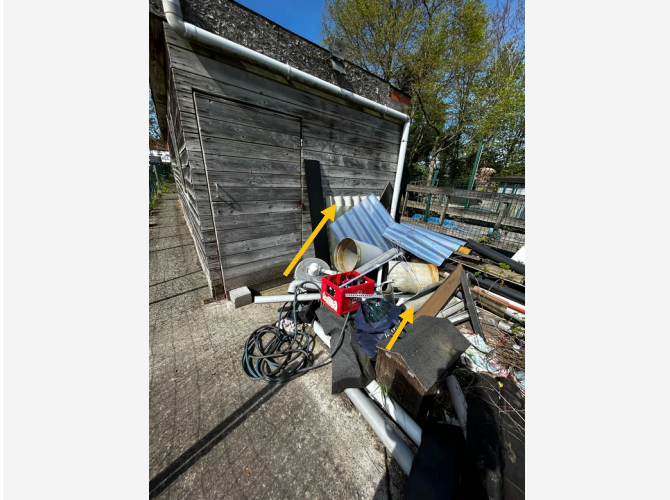
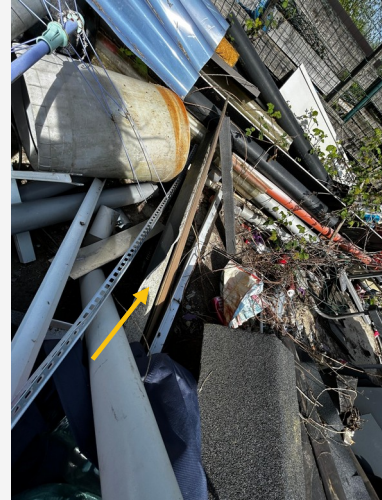
Fiche 1: AF-Grond-Golfplaat achteraan tuinberging

Asbestmateriaal - afvalstof

Het asbestmateriaal valt onder de mijlpaal van 2040.

Dringend verwijderen

- Verwijder het asbestafval.
- Voer bijkomende staalname(s) uit.

- Eenvoudige handelingen: mag via doe-het-zelf of door werknemer(s) met opleidingsattest eenvoudige handelingen
Raadpleeg steeds de actuele wetgeving op de website van OVAM (www.ovam.be/asbest). Onder strikte voorwaarden kan het eventueel toegestaan zijn om bepaalde toepassingen van asbest zelf te verwijderen. Dit geldt enkel voor hechtgebonden asbest in goede staat, in beperkte hoeveelheden en mits naleving van de veiligheidsvoorschriften. Bij twijfel wordt echter sterk aangeraden om een erkende asbestverwijderaar te raadplegen.

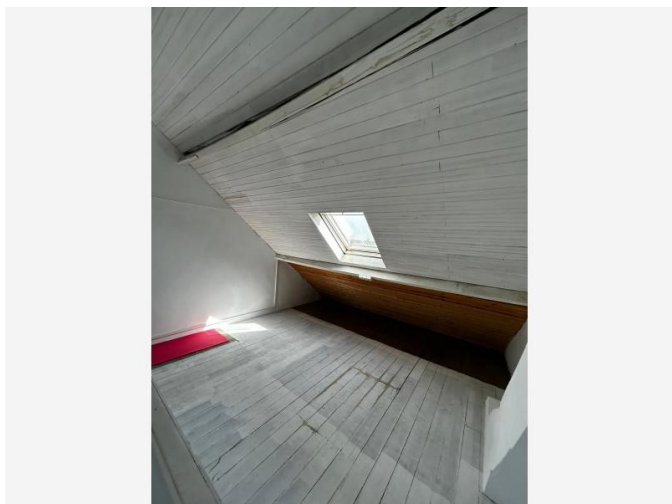
Tijdelijke beperking

Reden: Er is geen volledige risicobeoordeling mogelijk

Uitleg van de asbestdeskundige: Het onderdak was niet zichtbaar langs de binnenkant aangezien de zolder volledig voorzien vaste platen. Langs de buitenkant was het niet mogelijk om een dakpan op te tillen om het onderdak te inspecteren doordat de velux niet volledig toegankelijk is doordat de veluxkader niet zo vast meer zat. Het is aangewezen om bij werken of indien het dak veilig betreedbaar is, bijkomend onderzoek uit te voeren.

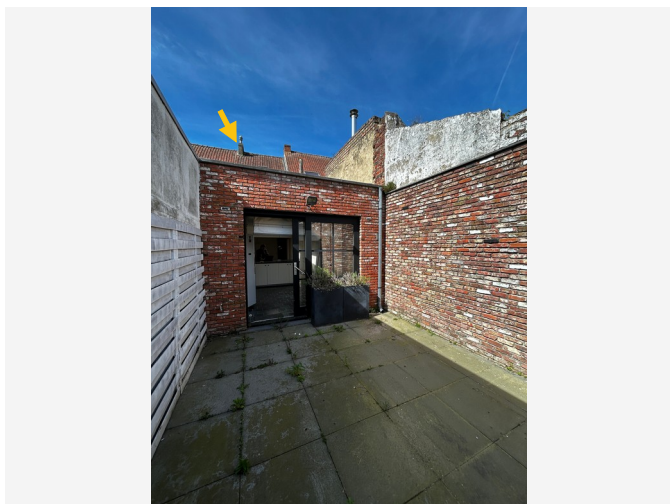
Tijdelijke beperking

Reden: Het te onderzoeken materiaal situeert zich hoger dan 3,50 m te rekenen vanaf een veilige ondergrond

Uitleg van de asbestdeskundige: Het schoorsteen rookgaskanaal is niet te beoordelen. Het is niet zichtbaar of er een asbestverdacht rookgaskanaal aanwezig is in de schoorsteen. De binnenzijde van de schoorsteen is niet inspecteerbaar. Het is wel zo gezien het bouwjaar van de woning, dat er mogelijk asbestverdachte materialen gebruikt werden in de schoorsteen, met als functie brandwerend. Dit kan bijvoorbeeld gaan over een asbestverdacht rookgaskanaal dat gebruikt werd in de schoorsteen. Wees extra aandachtig bij werken aan de schoorsteen om deze nader te inspecteren op asbestverdachte materialen.

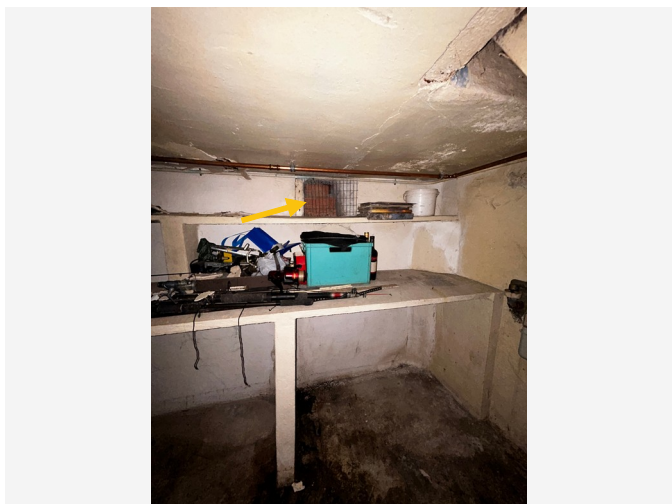
Tijdelijke beperking

Reden: Er is geen volledige risicobeoordeling mogelijk

Uitleg van de asbestdeskundige: De verluchtingsbuis kon niet onderzocht worden aangezien er een rooster en bakstenen aanwezig was voor de buis. Het is aangewezen om de buis verder te onderzoeken indien deze vrij komt.

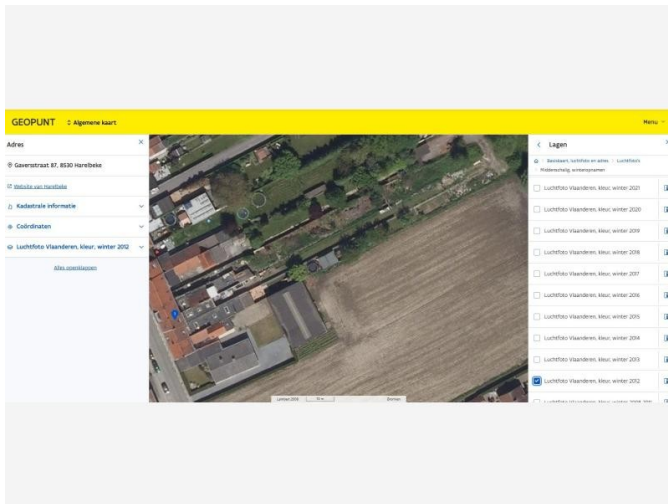
Uitgesloten van inspectie

Bouwjaar: 2012

Constructies gebouwd vanaf 2001 moeten niet onderzocht worden

Opmerking	Op de luchtfoto van geopunt is de tuinberging niet zichtbaar van 2012.
-----------	--

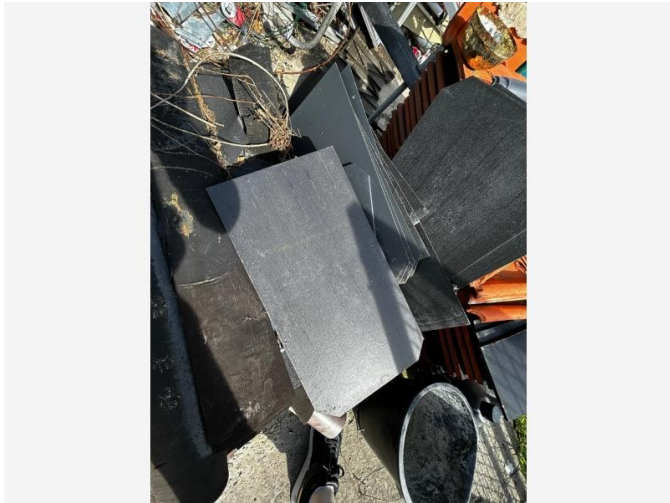
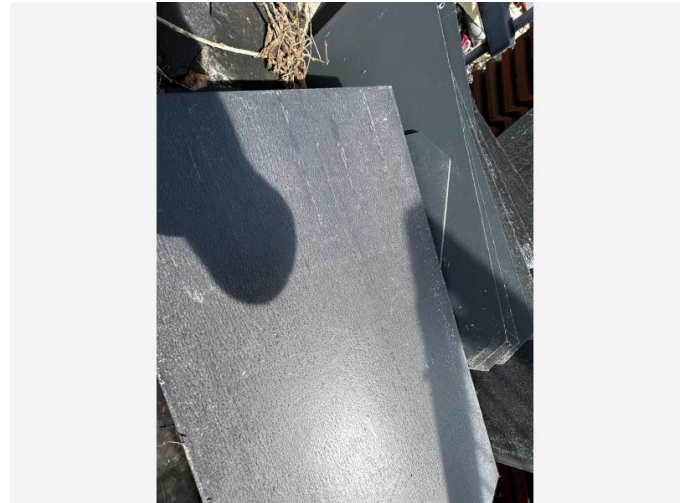
Er zijn enkele leien aanwezig in de stockageplaats achter de tuinberging maar er staat een productie datum van 02/05/2022. Deze zijn niet verdacht.

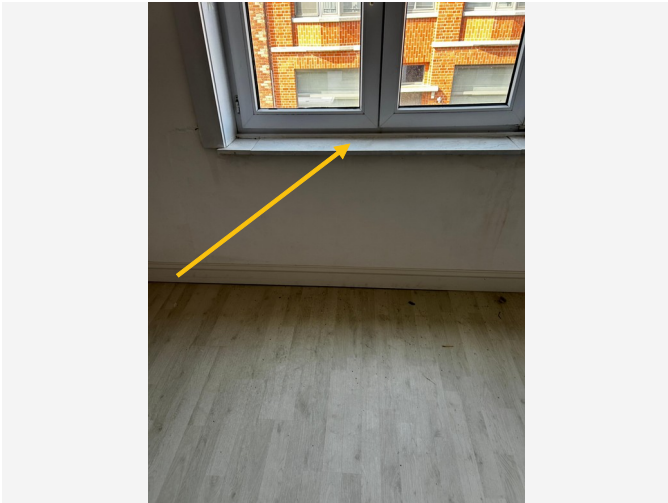
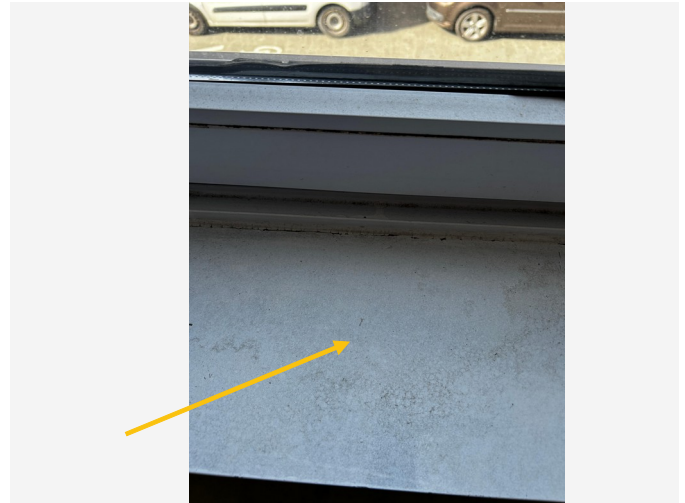
Bij de woning zijn de vensterbanken niet verdacht.

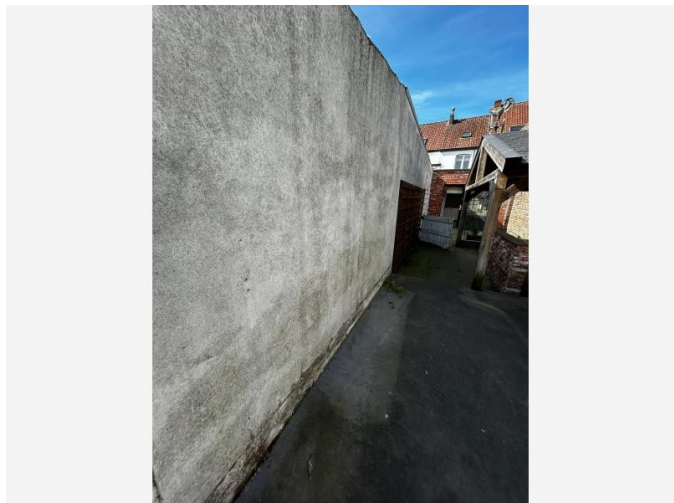
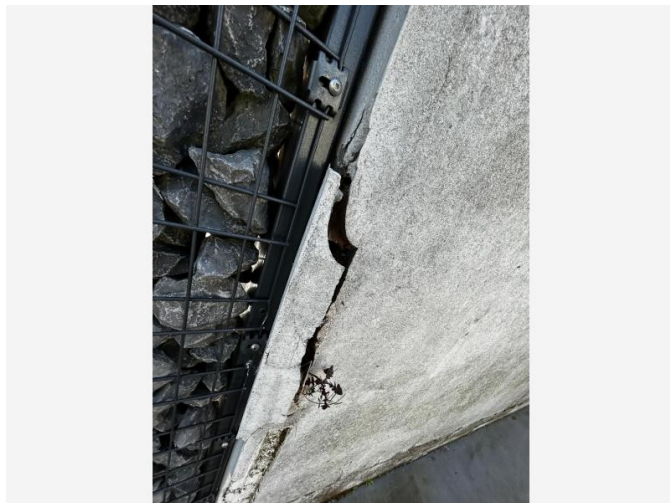
Fiche 8: BR-Gevel rechter tuin -Cementage-M-Buitenlucht

Geen asbest

#	Type	Referentie	Resultaat
8.1	Mengmonster	MM03	Geen asbest

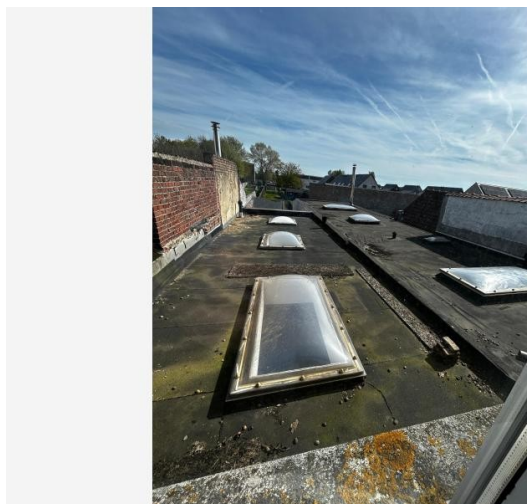
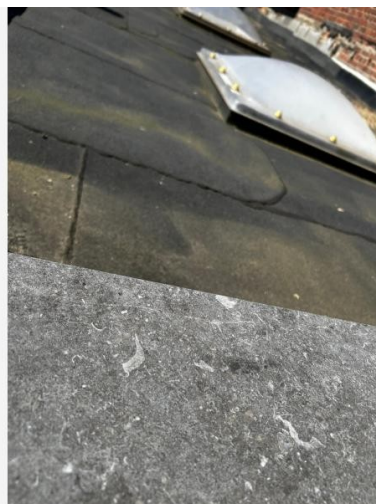
Geen asbest

#	Type	Referentie	Resultaat
9.1	Puntmonster	MM02	Geen asbest

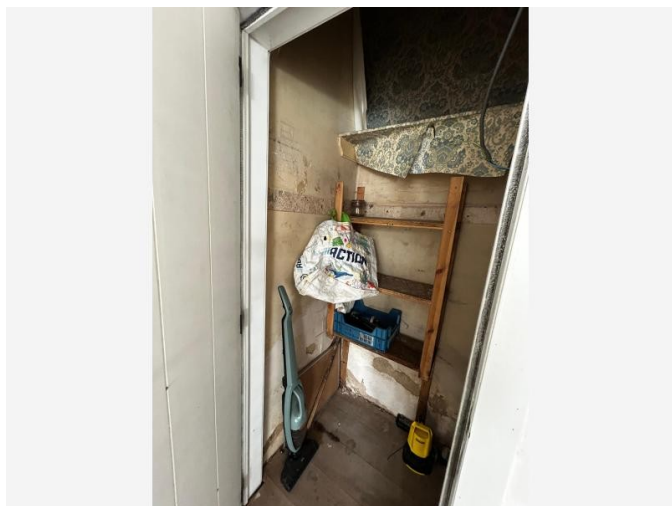
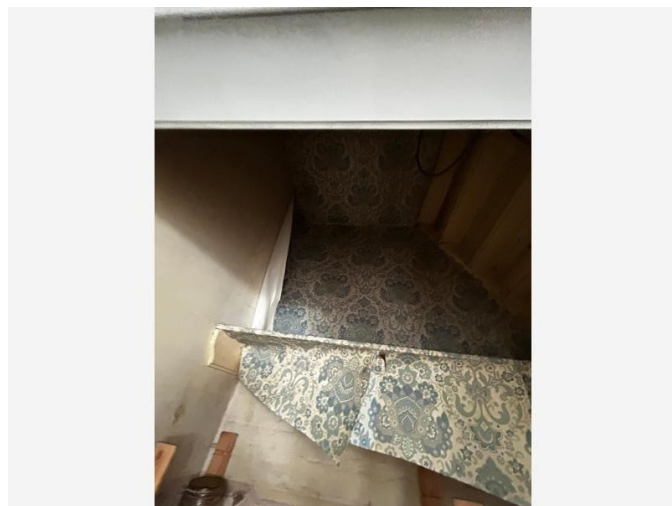
Geen asbest

#	Type	Referentie	Resultaat
10.1	Mengmonster	MM01	Geen asbest
