Asbestinventarisatetest

Schouwbroekstraat 11, 9921 Lievegem

Attestnummer : 20240126-000294.000

Niet-asbestveilig

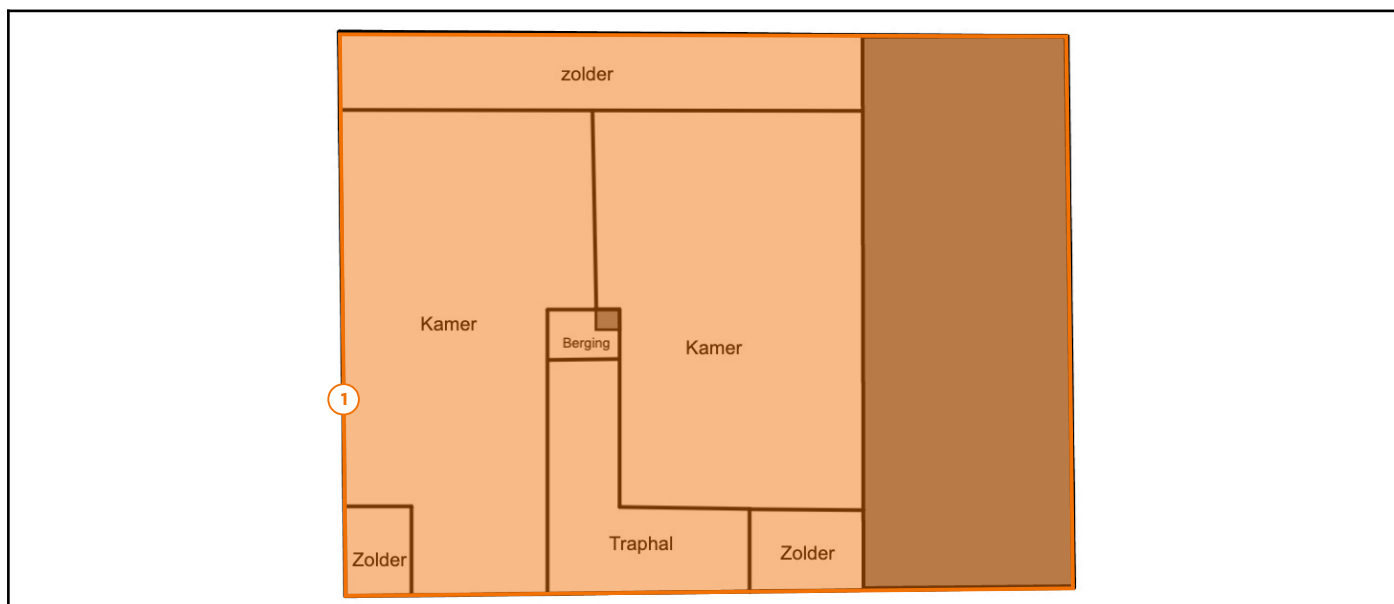
Plan 1.5: Eerste verdiep

Beschrijving	Type	Actie
1. Dakbedekking met leien	Asbestmateriaal	Verwijderen

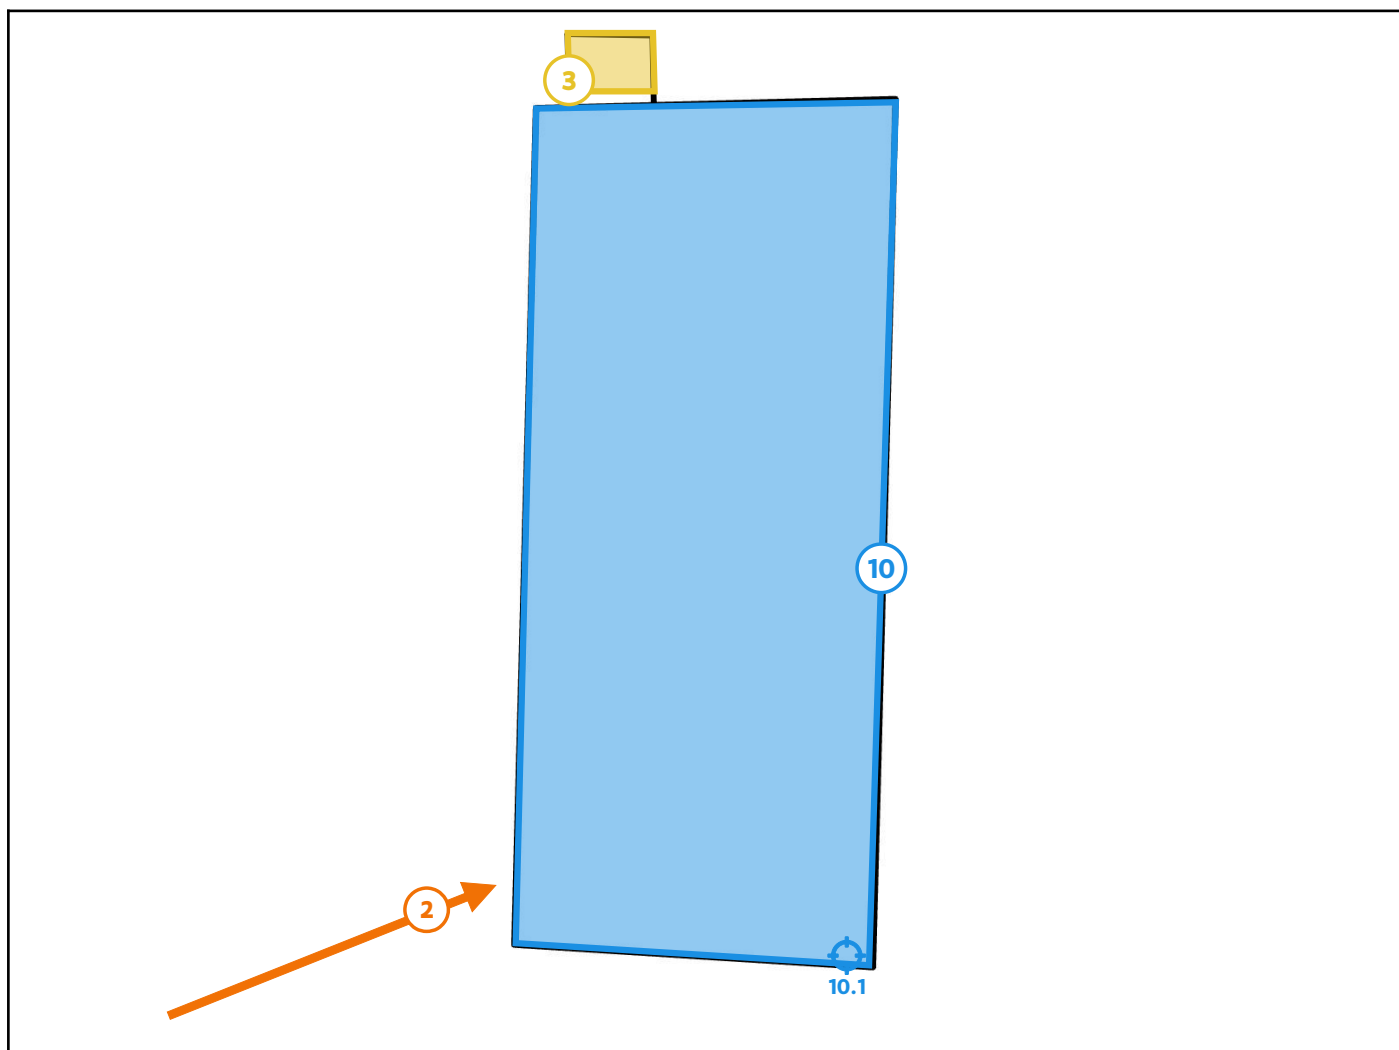
Plan 2.1: Garage

Beschrijving	Type	Actie
2. Regenafvoer in asbestcement	Asbestmateriaal	Verwijderen
3. Plaatmateriaal in asbestcement	Asbestmateriaal	Zorgvuldig beheren
10. Dakbedekking garage met roofing	Geen asbest	-
10.1 Code: 4	Puntmonster	-

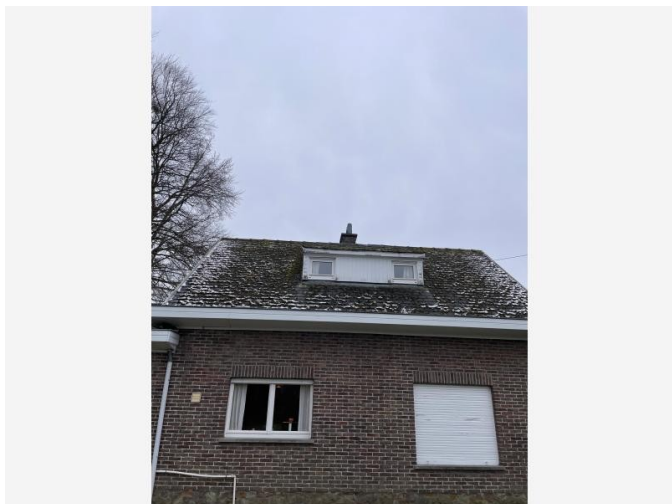
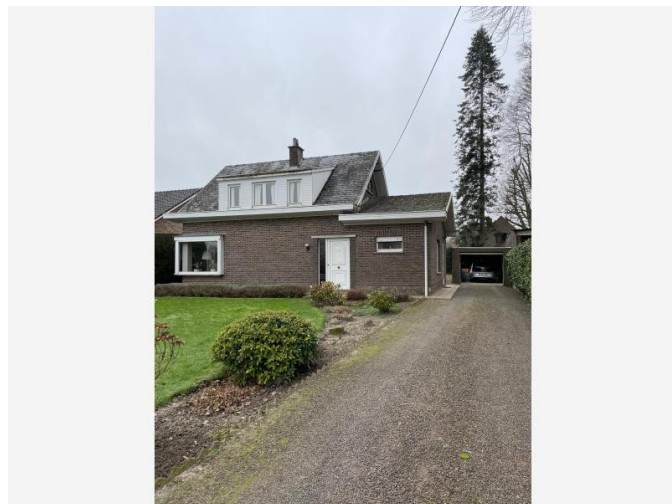
Het asbestmateriaal valt onder de mijlpaal van 2034.

Eindbeoordeling materiaalrisico	Verhoogd materiaalrisico en/of verhoogde kans op vezelvrijgave
---------------------------------	--

Gebondenheid	Categorie 1: hechtgebonden in oorsprong
Asbestsoort (vezeltype)	Crocidoliet aanwezig
Asbestconcentratie	Laag (< 50%)
Afschermingsgraad van het gehele materiaal	Geheel of deels vrij aan de buitenlucht
Toestand van het materiaal	Matig beschadigd, matig verweerd

Beschrijving	Dakbedekking met leien
Omgeving	Buiten
Primaire drager	Schuin dak
Asbestmateriaal	Dak- en gevelbekleding - Lei, shingle
Bindmiddel van asbestmateriaal	Cement
Gebondenheid op basis van bindmiddel	Hecht
Hoeveelheid (oppervlakte - aantal)	• 125,00 m ² - 1 stuk
Totale oppervlakte	125,00 m ²
Eenvoudig bereikbaar	Ja
Bevestigingswijze	• Genageld, geniet

Verwijderen

- Zorg voor een veilig beheer. Vermijd het beschadigen van het asbestmateriaal. Controleer de toestand jaarlijks op wijzigingen.
- Hemelwater dat afspoelt van asbestcement daken of gevels kan asbestdeeltjes bevatten. Gebruik het enkel voor gesloten circuits (bv. spoelen toiletten). Reinig na het vervangen van het dak of de gevel de dakgoten en regenwaterput of -ton om asbesthoudend sediment of slib te verwijderen

- Eenvoudige handelingen: mag via doe-het-zelf of door werknemer(s) met opleidingsattest eenvoudige handelingen
De leien kunnen in één geheel verwijderd, ingepakt en afgevoerd worden zonder het materiaal te beschadigen.

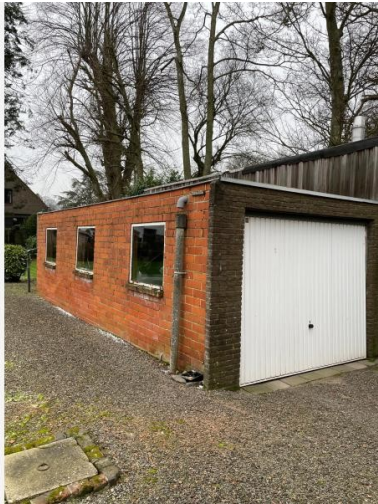
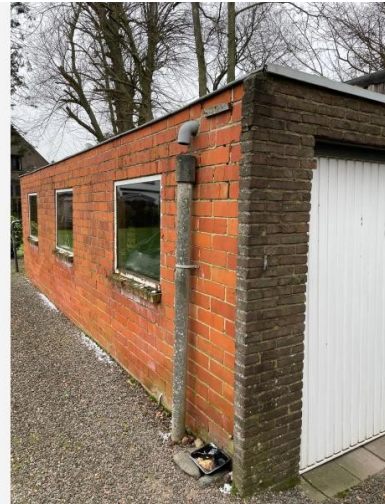
Het asbestmateriaal valt onder de mijlpaal van 2040.

Eindbeoordeling materiaalrisico	Verhoogd materiaalrisico en/of verhoogde kans op vezelvrijgave
---------------------------------	--

Gebondenheid	Categorie 1: hechtgebonden in oorsprong
Asbestsoort (vezeltype)	Crocidoliet aanwezig
Asbestconcentratie	Laag (< 50%)
Afschermingsgraad van het gehele materiaal	Geheel of deels vrij aan de buitenlucht
Toestand van het materiaal	Matig beschadigd, matig verweerd

Beschrijving	Regenafvoer in asbestcement
Omgeving	Buiten
Primaire drager	Infrastructuur hemelwater (opvang en afvoer)
Asbestmateriaal	Buis, koker, leiding, pijp, doorvoer
Bindmiddel van asbestmateriaal	Cement
Gebondenheid op basis van bindmiddel	Hecht
Hoeveelheid (lengte - omtrek - dikte - aantal)	<ul style="list-style-type: none">• 2,00 m - 32,00 cm - 2,00 cm - 2 stuks
Totaal volume	0,026 m ³
Eenvoudig bereikbaar	Ja
Bevestigingswijze	<ul style="list-style-type: none">• Geklemd
Identificatiemethode	Vaststelling zonder monsternamen

Verwijderen

- Zorg voor een veilig beheer. Vermijd het beschadigen van het asbestmateriaal. Controleer de toestand jaarlijks op wijzigingen.

- Eenvoudige handelingen: mag via doe-het-zelf of door werknemer(s) met opleidingsattest eenvoudige handelingen
De buis kan in één geheel verwijderd, ingepakt en afgevoerd worden zonder het materiaal te beschadigen.

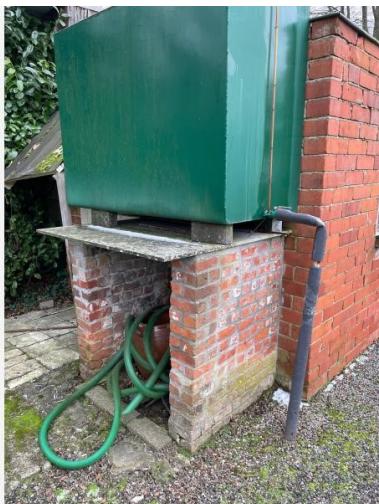
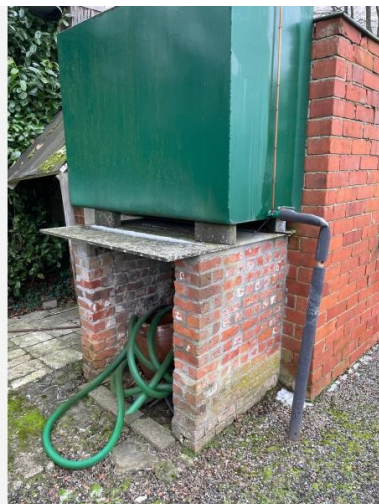
Het asbestmateriaal valt onder de mijlpaal van 2040.

Eindbeoordeling materiaalrisico	Laag materiaalrisico en/of verlaagde kans op vezelvrijgave
---------------------------------	--

Gebondenheid	Categorie 1: hechtgebonden in oorsprong
Asbestsoort (vezeltype)	Crocidoliet aanwezig
Asbestconcentratie	Laag (< 50%)
Afschermingsgraad van het gehele materiaal	Geheel of deels vrij aan de buitenlucht
Toestand van het materiaal	Licht beschadigd, licht verweerd. Intact materiaal type Pical – asbestboard of categorie III 'gebondenheid'

Beschrijving	Plaatmateriaal in asbestcement
Omgeving	Buiten
Primaire drager	HVAC infrastructuur en uitrusting
Asbestmateriaal	Plaat, paneel, tablet - Generiek
Bindmiddel van asbestmateriaal	Cement
Gebondenheid op basis van bindmiddel	Hecht
Hoeveelheid (oppervlakte - dikte - aantal)	• 1,00 m ² - 2,00 cm - 1 stuk
Totaal volume	0,02 m ³
Eenvoudig bereikbaar	Ja
Bevestigingswijze	• Verlijmd, ingegoten, versmeerd
Identificatiemethode	Vaststelling zonder monsternamen

Zorgvuldig beheren

- Zorg voor een veilig beheer. Vermijd het beschadigen van het asbestmateriaal. Controleer de toestand jaarlijks op wijzigingen.

- Eenvoudige handelingen: mag via doe-het-zelf of door werknemer(s) met opleidingsattest eenvoudige handelingen
De plaat kan in één geheel verwijderd, ingepakt en afgevoerd worden zonder het materiaal te beschadigen door het omringende materiaal los te kappen.

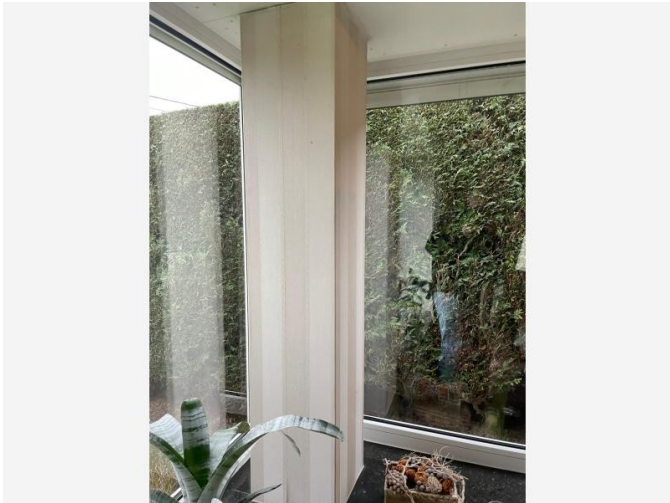
Het is mogelijk dat er achter de gipsplaten afwerking een kolom met verloren bekisting uit asbestcement aanwezig is.

Het is niet mogelijk om dit op een niet-destructieve manier te onderzoeken.

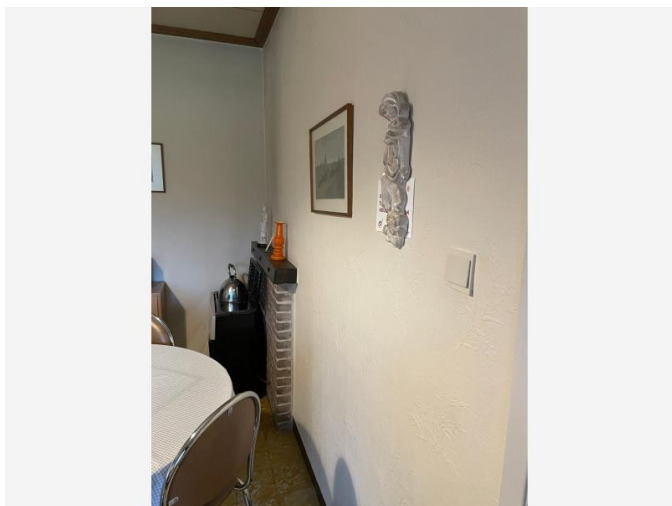
Het is mogelijk dat er een asbeshoudende koker als schouw verborgen is.

Het is niet mogelijk om dit op een niet destructieve manier te onderzoeken.

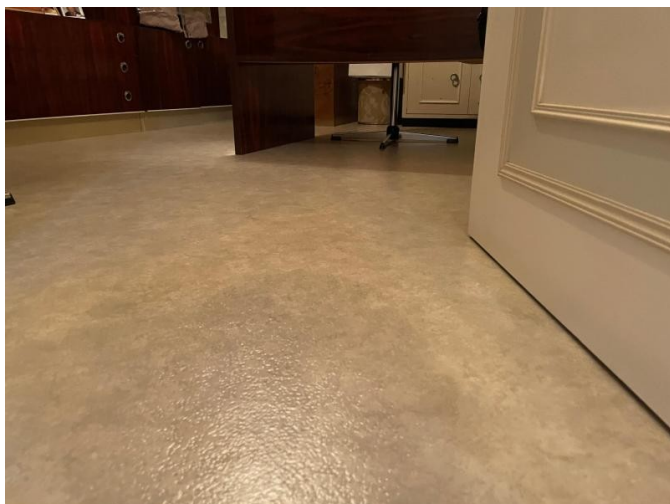
Er werd tijdens de inspectie geen verdachte viltlaag onder de vinylvloer waargenomen.

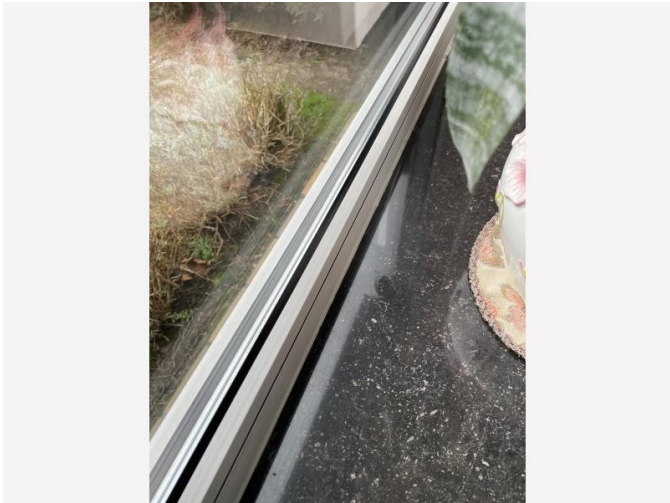
Er werd tijdens de inspectie geen verdachte afwerking waargenomen. Vensterbanken, dorpels, etc. zijn vervaardigd uit natuursteen, hout of andere niet verdachte materialen.
