Asbestinventarisatetest

Olmstraat 15, 9030 Gent

Attestnummer : 20230130-000153.000

Niet-asbestveilig

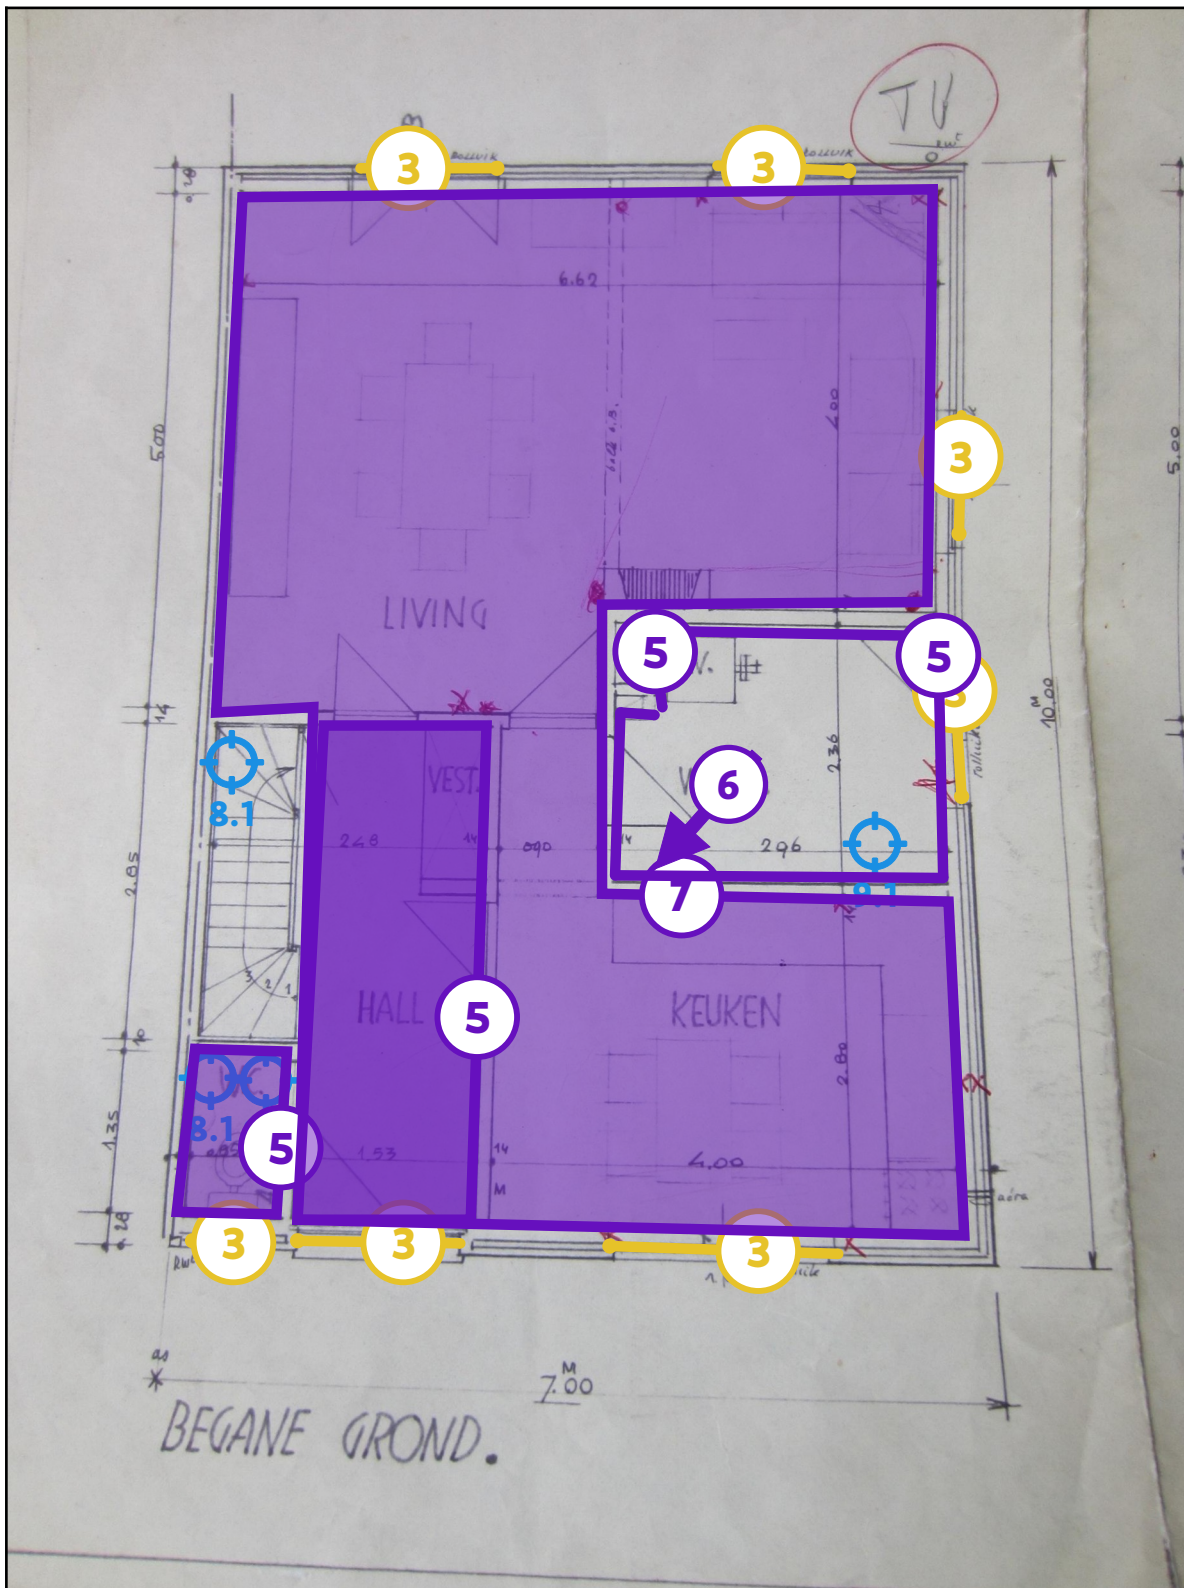
Plan 1.1: plan +00

3. mastiek buitenschrijnwerk, aansl. profiel- ruwbouw	Asbestmateriaal	Zorgvuldig beheren
5. tegellijm faience	Advies	-
6. oude elektrische installatie	Advies	-
7. plafonds met andere afwerking dan pleister	Advies	-
8. pleisterwerk muren	Geen asbest	-
8.1 Code: 23012-01	Mengmonster	-
9. pleisterwerk plafonds	Geen asbest	-
9.1 Code: 23012-02	Mengmonster	-

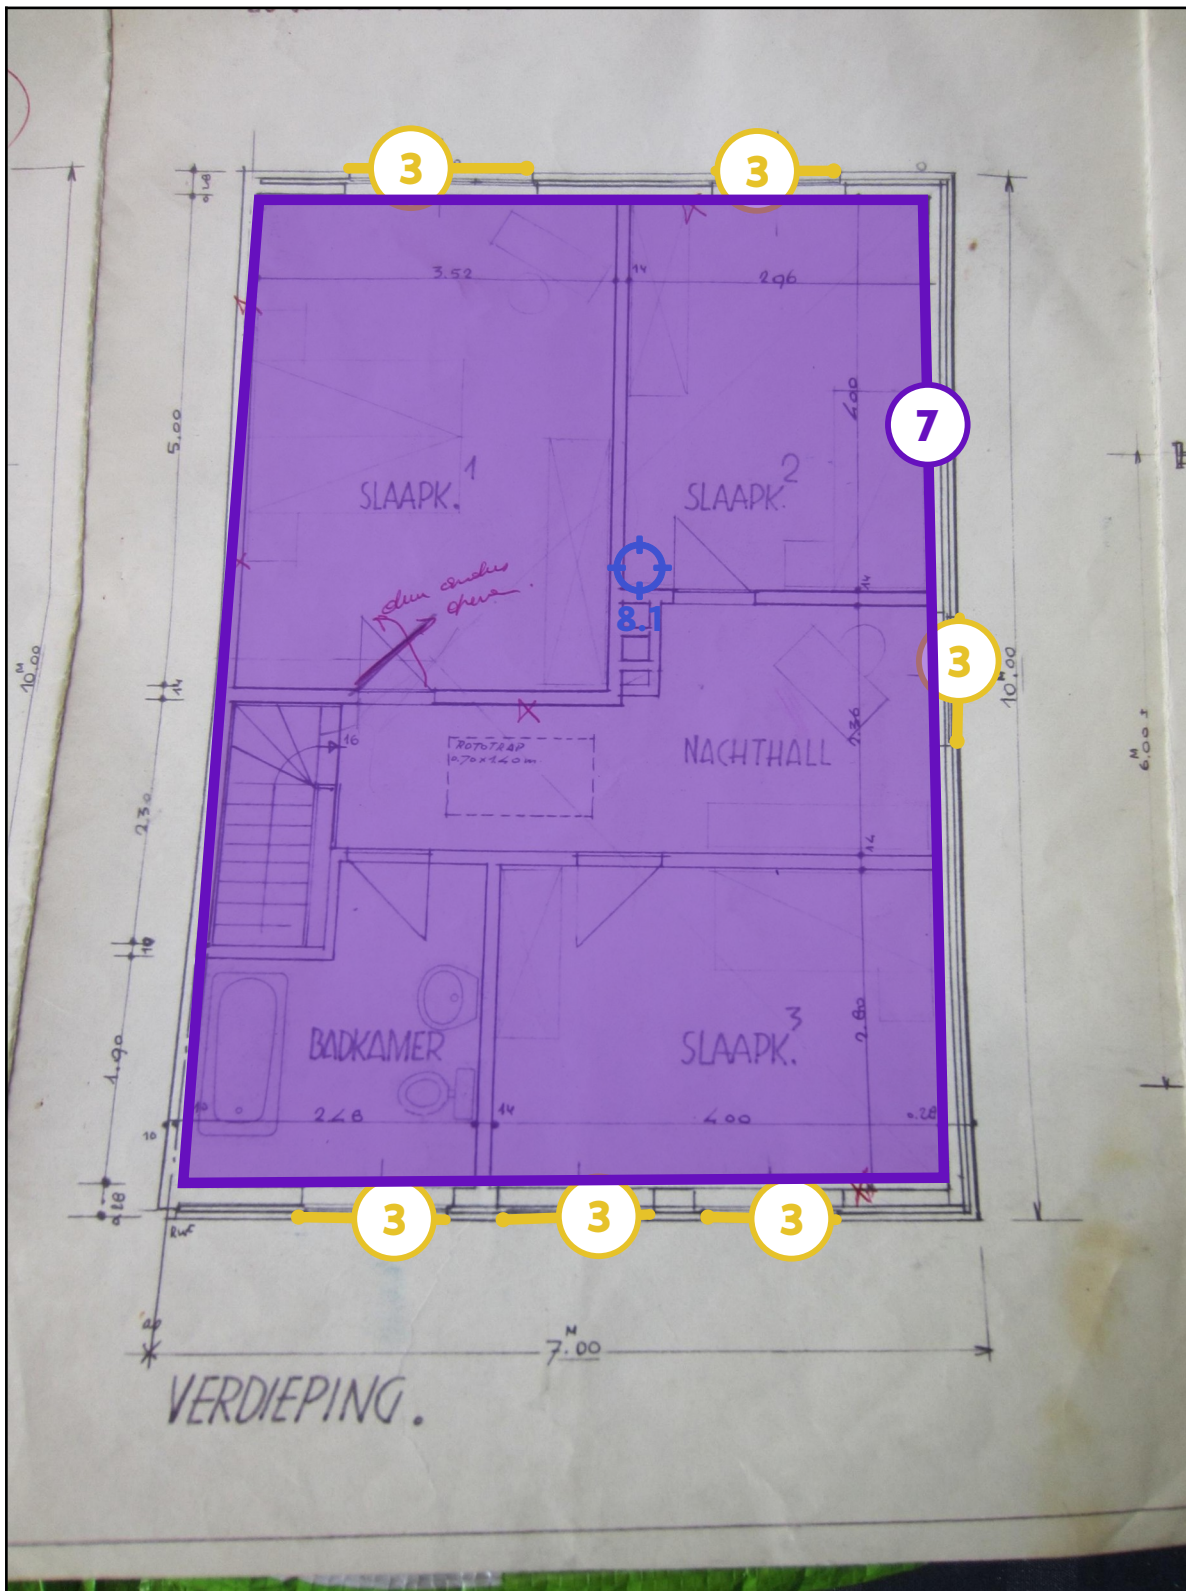
Plan 1.2: plan +01

3. mastiek buitenschrijnwerk, aansl. profiel- ruwbouw	Asbestmateriaal	Zorgvuldig beheren
7. plafonds met andere afwerking dan pleister	Advies	-
8. pleisterwerk muren	Geen asbest	-
8.1 Code: 23012-01	Mengmonster	-

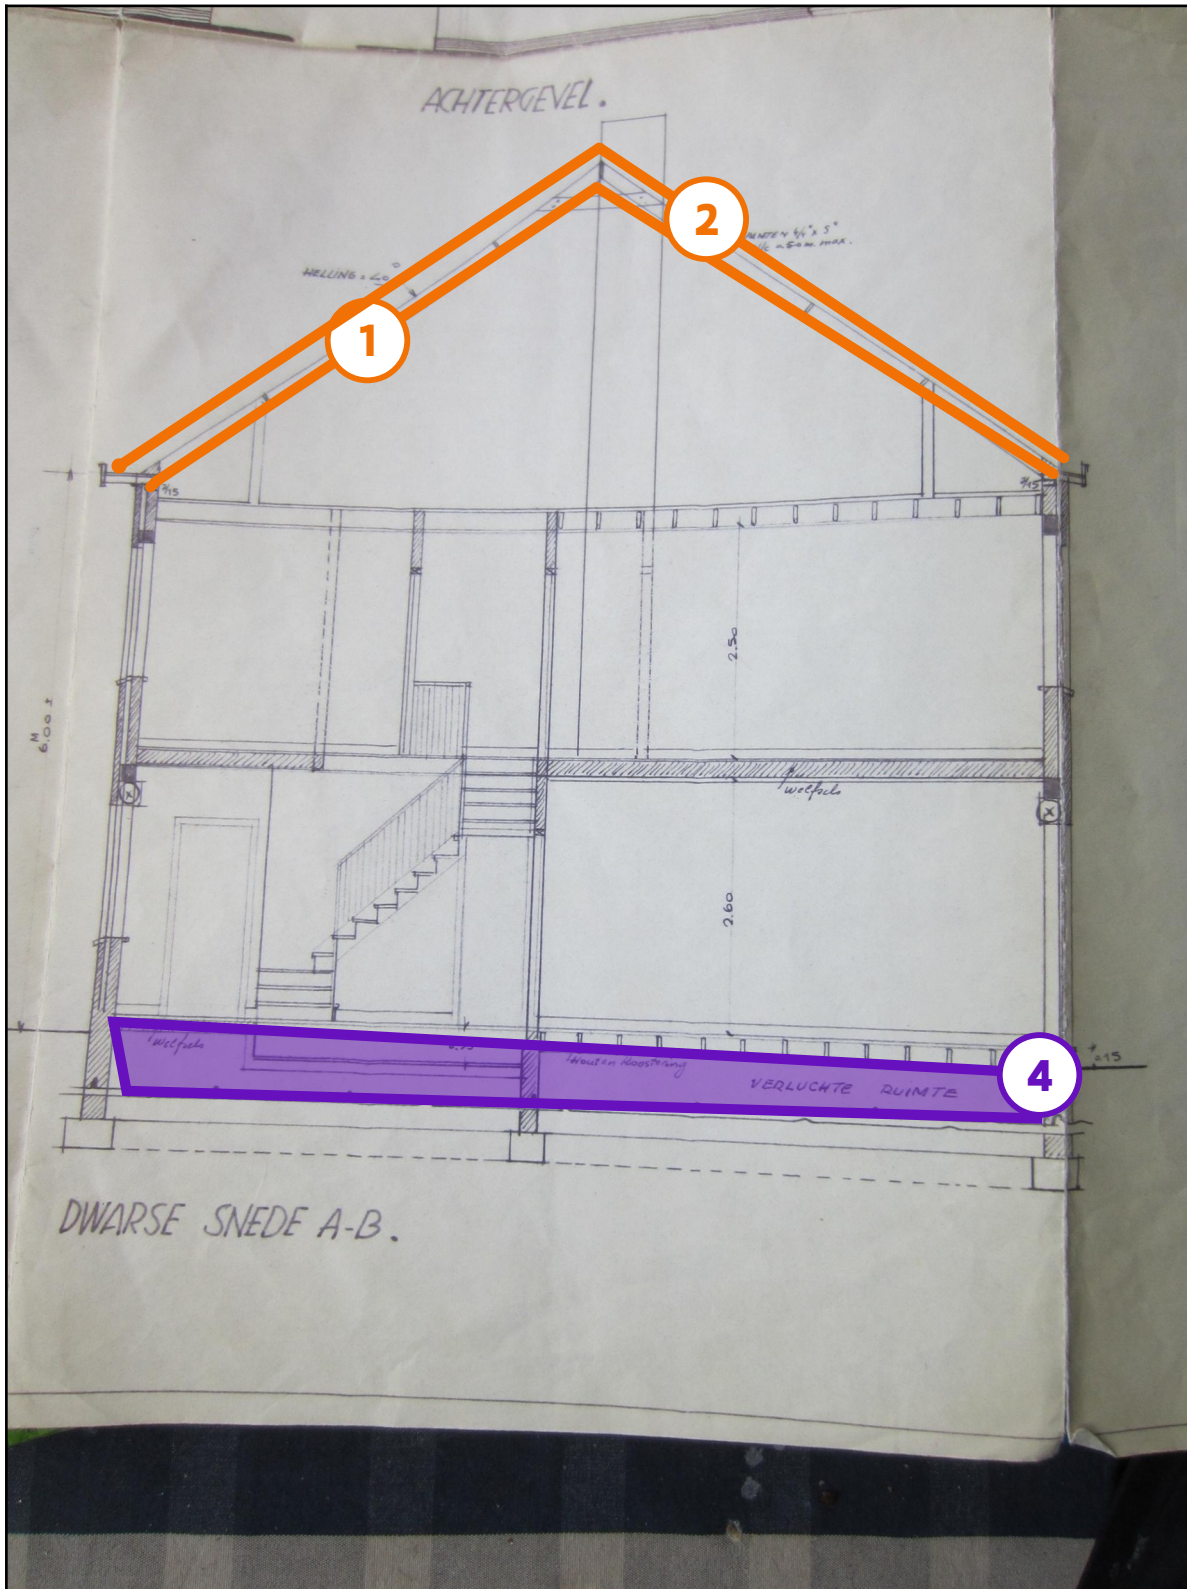
Plan 1.3: snede met zolder

1. onderdak hellend dak	Asbestmateriaal	Verwijderen
2. vezelcement leien dakbedekking	Asbestmateriaal	Verwijderen
4. beperking kruipkelder	Beperking	-

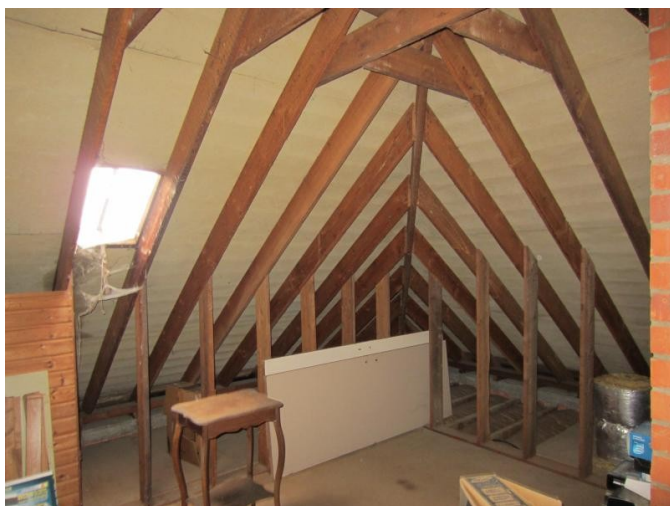
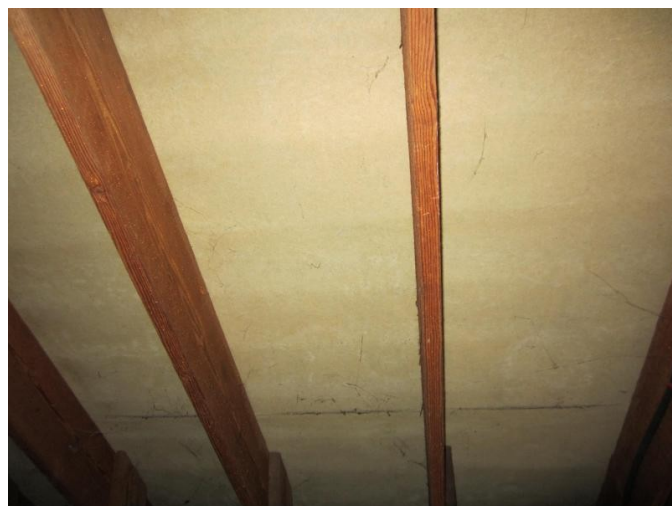
Conclusie

Actie

Het asbestmateriaal valt onder de mijlpaal van 2040.

Verwijderen

Risicobeoordeling

Eindbeoordeling materiaalrisico	Verhoogd materiaalrisico en/of verhoogde kans op vezelvrijgave
---------------------------------	--

Gebondenheid	Categorie 1: hechtgebonden in oorsprong
Asbestsoort (vezeltype)	Crocidoliet aanwezig
Asbestconcentratie	Laag (< 50%)
Afschermingsgraad van het gehele materiaal	Geheel of deels (ook) vrij aan de binnenlucht
Toestand van het materiaal	Licht beschadigd, licht verweerd. Intact materiaal type Pical – asbestboard of categorie III 'gebondenheid'

Beschrijving	onderdak hellend dak
Omgeving	Binnen
Primaire drager	Schuin dak

- Zorg voor een veilig beheer. Vermijd het beschadigen van het asbestmateriaal. Controleer de toestand jaarlijks op wijzigingen.
- Voer bijkomende staalname(s) uit.

Voorstel van verwijderingsmethode

- Eenvoudige handelingen: mag via doe-het-zelf of door werknemer(s) met opleidingsattest eenvoudige handelingen

=> verwijder de toepassing in het geheel, zonder de toestand van de vezels te wijzigen

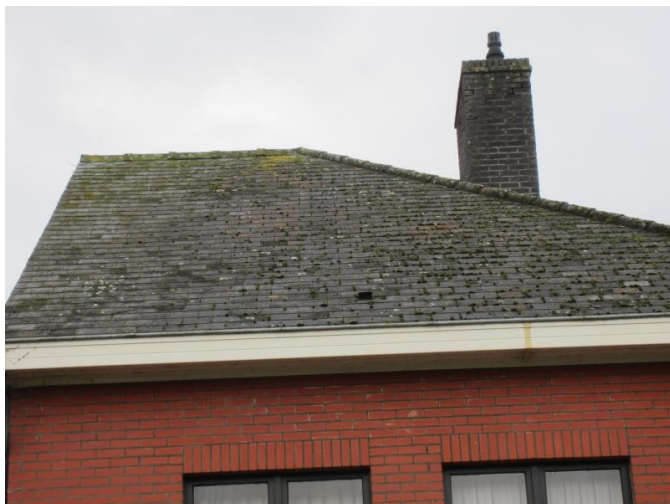
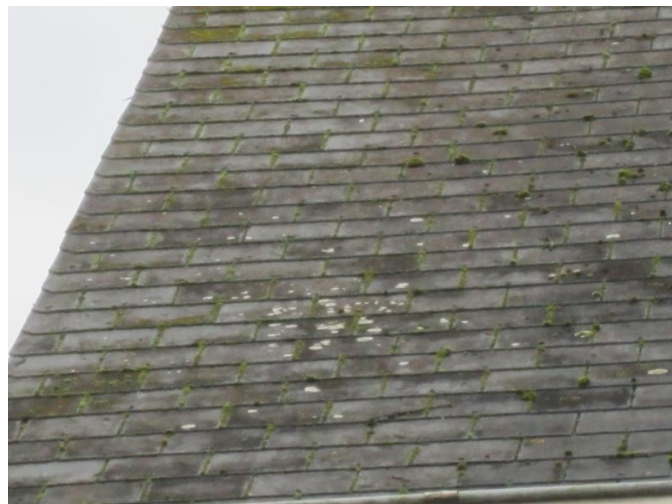
Conclusie

Actie

Het asbestmateriaal valt onder de mijlpaal van 2034.

Verwijderen

Risicobeoordeling

Eindbeoordeling materiaalrisico	Verhoogd materiaalrisico en/of verhoogde kans op vezelvrijgave
---------------------------------	--

Gebondenheid	Categorie 1: hechtgebonden in oorsprong
Asbestsoort (vezeltype)	Crocidoliet aanwezig
Asbestconcentratie	Laag (< 50%)
Afschermingsgraad van het gehele materiaal	Geheel of deels vrij aan de buitenlucht
Toestand van het materiaal	Matig beschadigd, matig verweerd

Beschrijving	vezelcement leien dakbedekking
Omgeving	Buiten
Primaire drager	Schuin dak
Asbestmateriaal	Dak- en gevelbekleding - Lei, shingle

- Zorg voor een veilig beheer. Vermijd het beschadigen van het asbestmateriaal. Controleer de toestand jaarlijks op wijzigingen.
- Voer bijkomende staalname(s) uit.

Voorstel van verwijderingsmethode

- Eenvoudige handelingen: mag via doe-het-zelf of door werknemer(s) met opleidingsattest eenvoudige handelingen

=> verwijder de toepassing in het geheel, zonder de toestand van de vezels te wijzigen

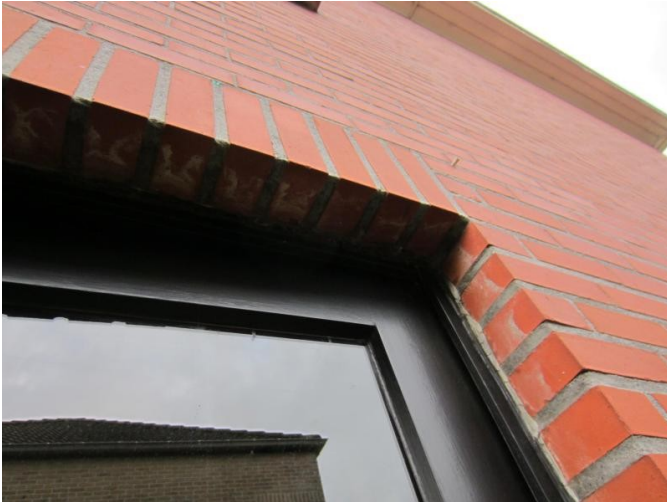
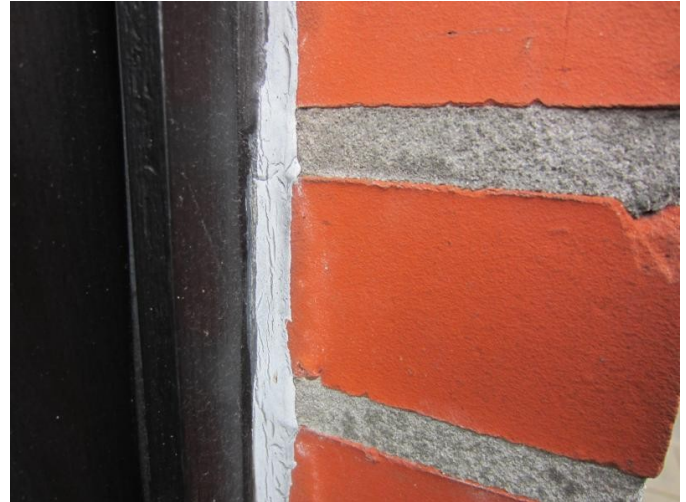
Conclusie

Actie

Het asbestmateriaal valt onder de mijlpaal van 2040.

Zorgvuldig beheren

Risicobeoordeling

Eindbeoordeling materiaalrisico	Laag materiaalrisico en/of verlaagde kans op vezelvrijgave
---------------------------------	--

Gebondenheid	Categorie 1: hechtgebonden in oorsprong
Asbestsoort (vezeltype)	Amfibool aanwezig, uitgezonderd crocidoliet
Asbestconcentratie	Laag (< 50%)
Afschermingsgraad van het gehele materiaal	Geheel of deels vrij aan de buitenlucht
Toestand van het materiaal	Licht beschadigd, licht verweerd. Intact materiaal type Pical – asbestboard of categorie III 'gebondenheid'

Beschrijving	mastiek buitenschrijnwerk, aansl. profiel-ruwbouw
Omgeving	Buiten

- Zorg voor een veilig beheer. Vermijd het beschadigen van het asbestmateriaal. Controleer de toestand jaarlijks op wijzigingen.
- Voer bijkomende staalname(s) uit.

Voorstel van verwijderingsmethode

- Eenvoudige handelingen: mag via doe-het-zelf of door werknemer(s) met opleidingsattest eenvoudige handelingen

=> verwijder de delen met mastiek in het geheel, zonder de toestand van de vezels te wijzigen

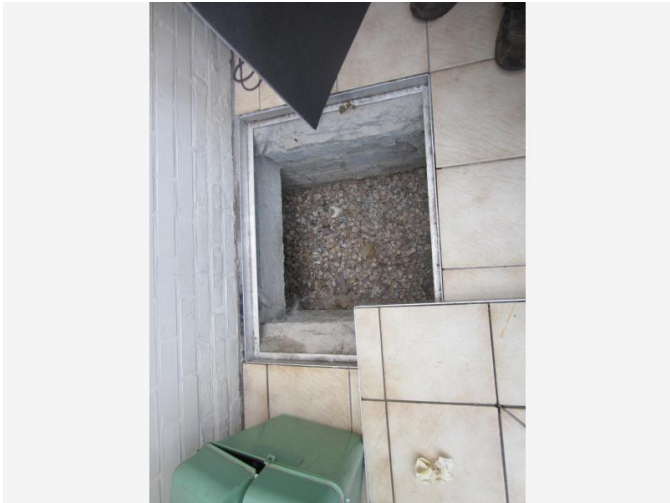
Situeringfoto

Permanente beperking

Reden: hoogte < 1,50 m

Uitleg van de asbestdeskundige: De ruimte heeft een hoogte lager dan 1,50 m en vormt volgens het inspectieprotocol een permanente onderzoeksbeperking.

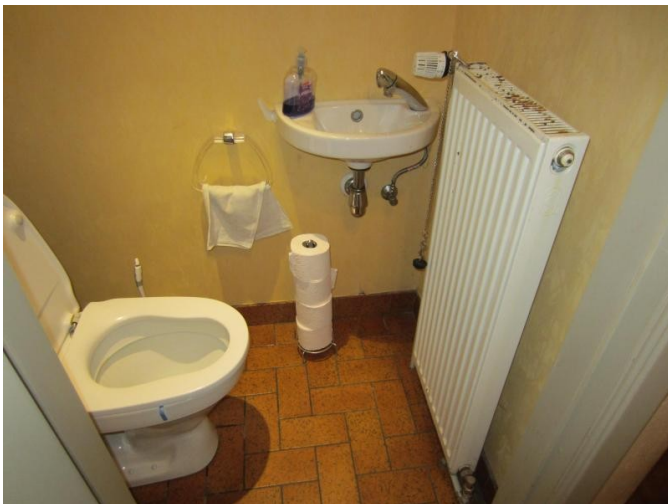
Vrije foto

Tegellijm, bedoeld om faiencetegels te bevestigen aan een drager, is een relatief nieuw gegeven in de asbestsector. Het materiaal wordt ook beschouwd als asbestverdacht. Tijdens de rondgang waren de faiencetegels intact en was de tegellijm niet waarneembaar. Mocht op termijn worden overgegaan tot renovatie van de tegels is het aangewezen de lijm te bemonsteren.

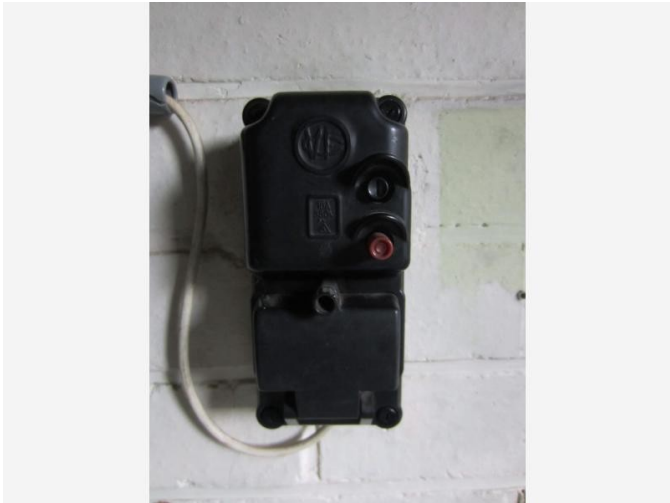
Vrije foto

Opgelet, oude elektrische installaties kunnen asbest bevatten in vorm van meszekeringen, vilt, isolatiekousen, karton, etc. Onze deskundige is niet opgeleid om aan elektrische installaties te werken, deze kon dus niet volledig worden geïnspecteerd. Verwijder de toepassing bij voorkeur in het geheel indien wordt overgegaan tot renovatie.

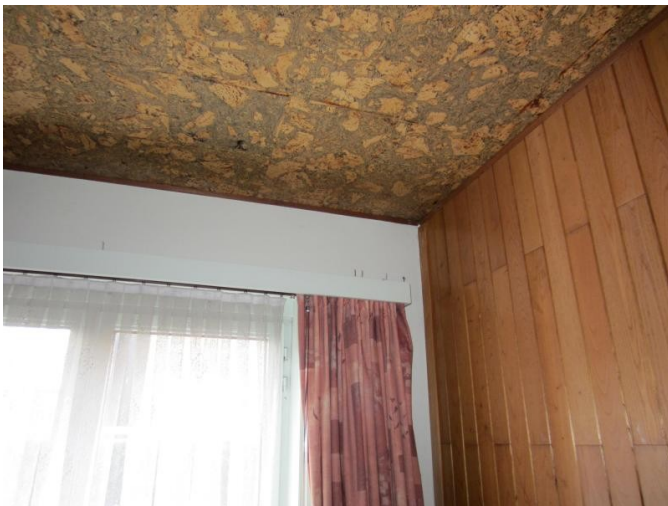
Vrije foto

In het kader van deze niet-destructieve inventarisatie werd tijdens het plaatsbezoek geen oud pleisterwerk in situ vastgesteld aan de plafonds met een andere afwerking dan pleisterwerk. Het betreft de plafonds afgewerkt met kurk, hout of EPS. De kans bestaat dat er zich achter deze afwerking ook oud pleisterwerk in situ bevindt.

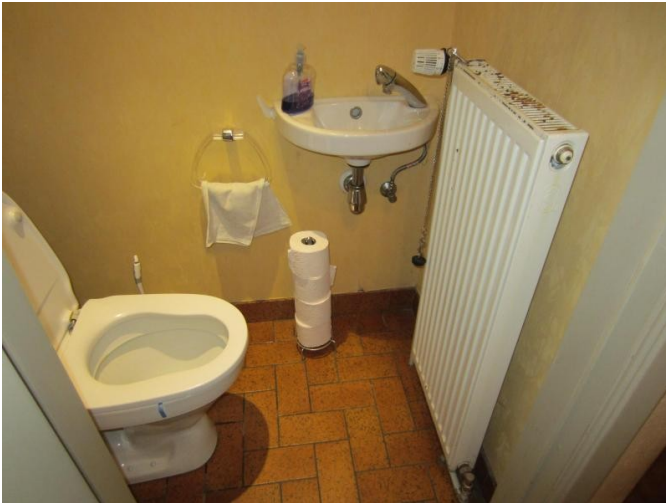
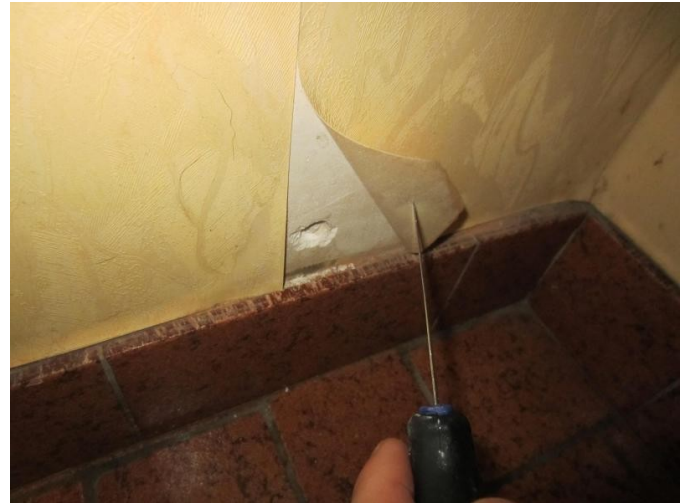
Fiche 8: pleisterwerk muren

Geen asbest

#	Type	Referentie	Resultaat
8.1	Mengmonster	23012-01	Geen asbest

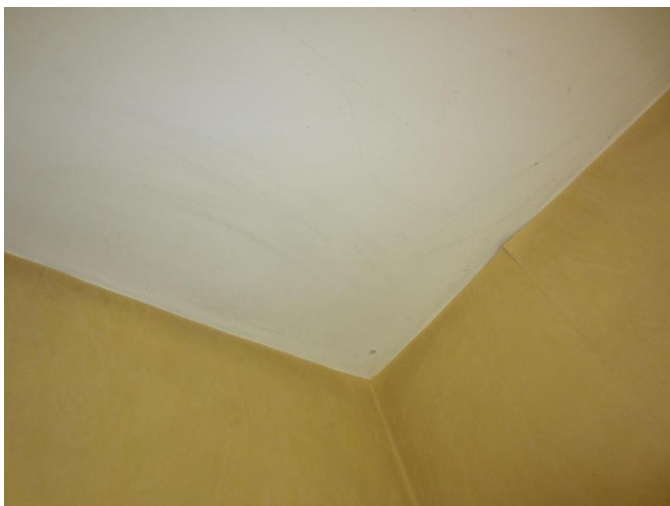
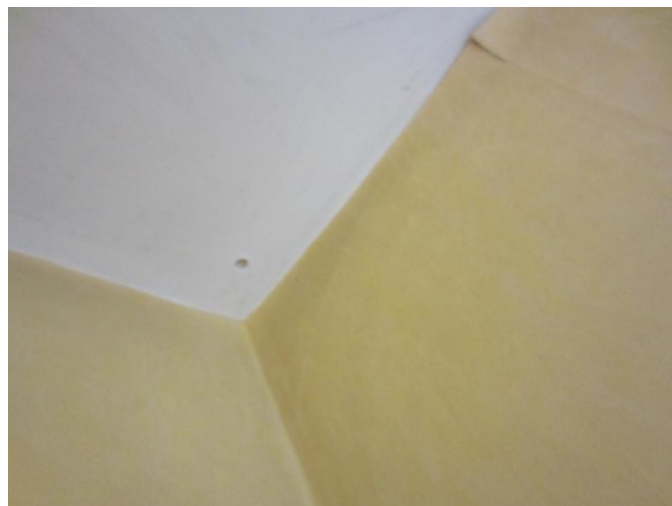
Fiche 9: pleisterwerk plafonds

Geen asbest

#	Type	Referentie	Resultaat
9.1	Mengmonster	23012-02	Geen asbest

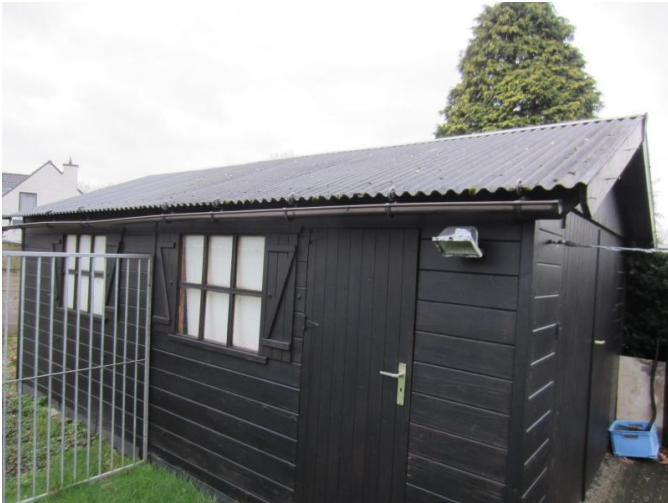
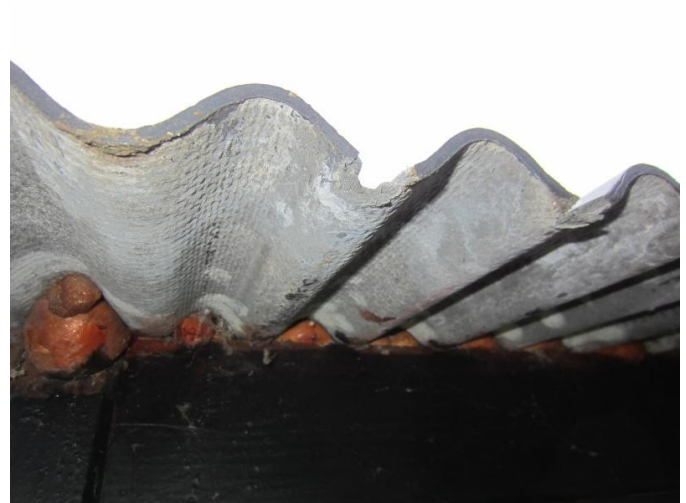
Fiche 10: Golfplaten op bijgebouw

Geen asbest

#	Type	Referentie	Resultaat
10.1	Puntmonster	23012-03	Geen asbest
